# Kyrkås kyrka

## Restaurering av lanternin och torntak, 2021

Östersunds kommun, Jämtlands län, Härnösands stift

RAPPORT – JAMTLI 2021:18  
ISSN 1654-2045

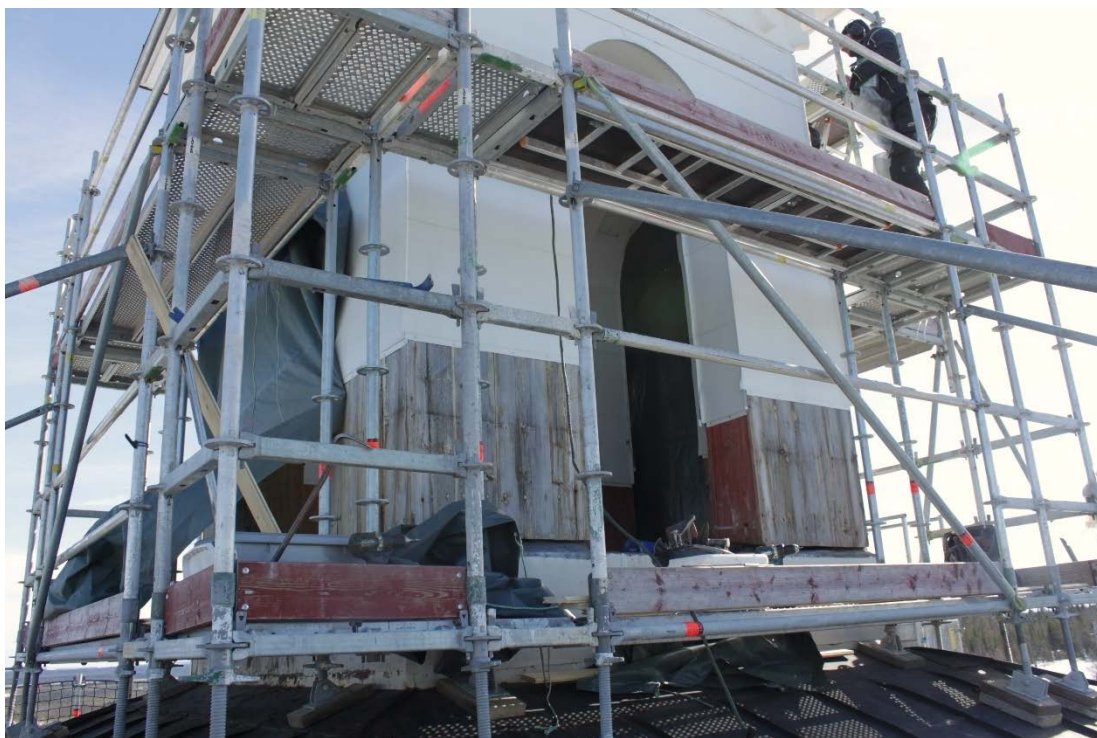
*Figur 27 Lanternin under pågående arbete.*

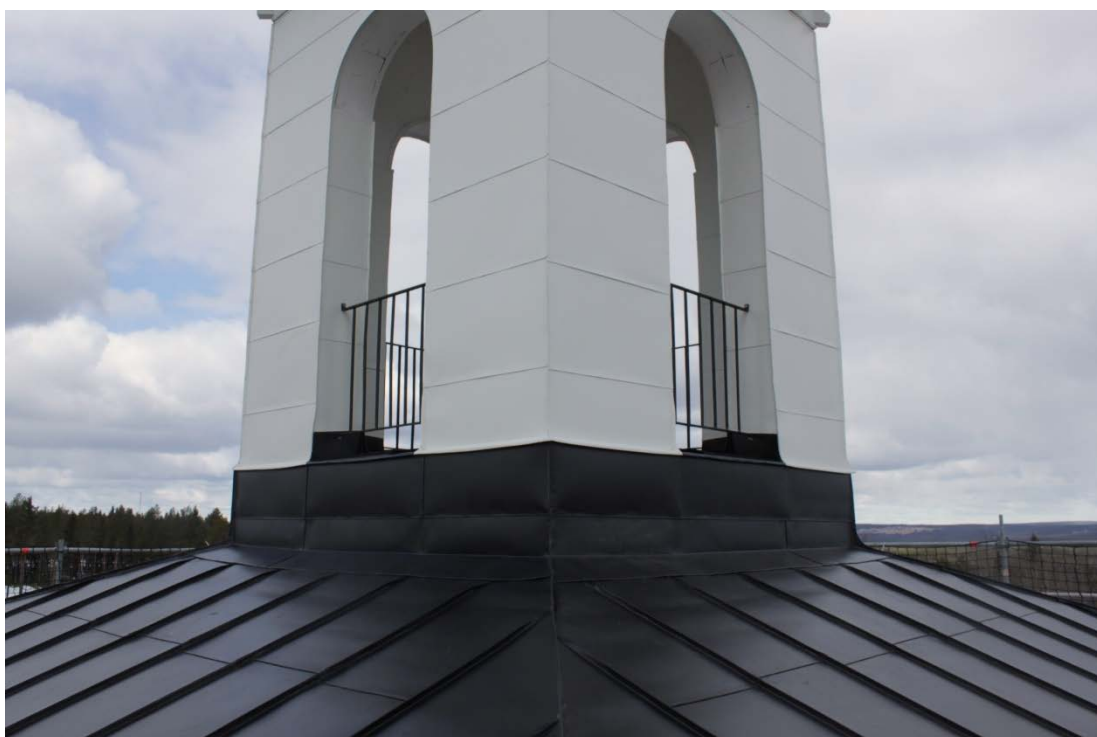
*Figur 28 Lanternin efter åtgärd.*

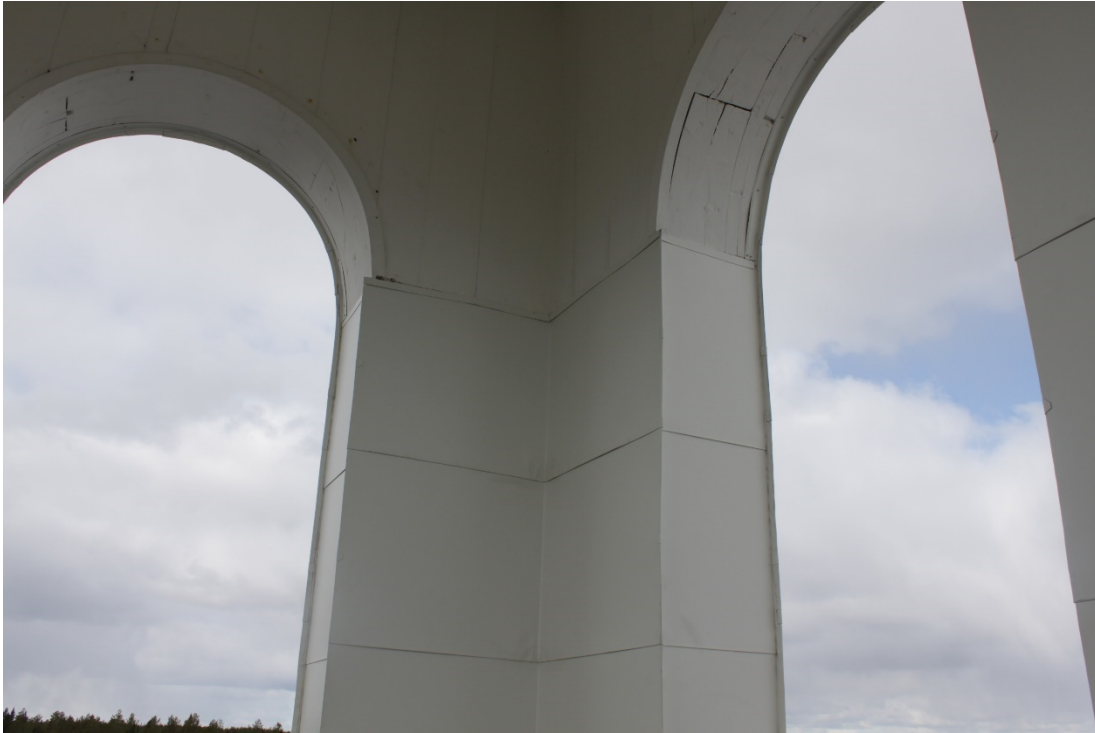
*Figur 29 Insida lanternin efter åtgärd.*

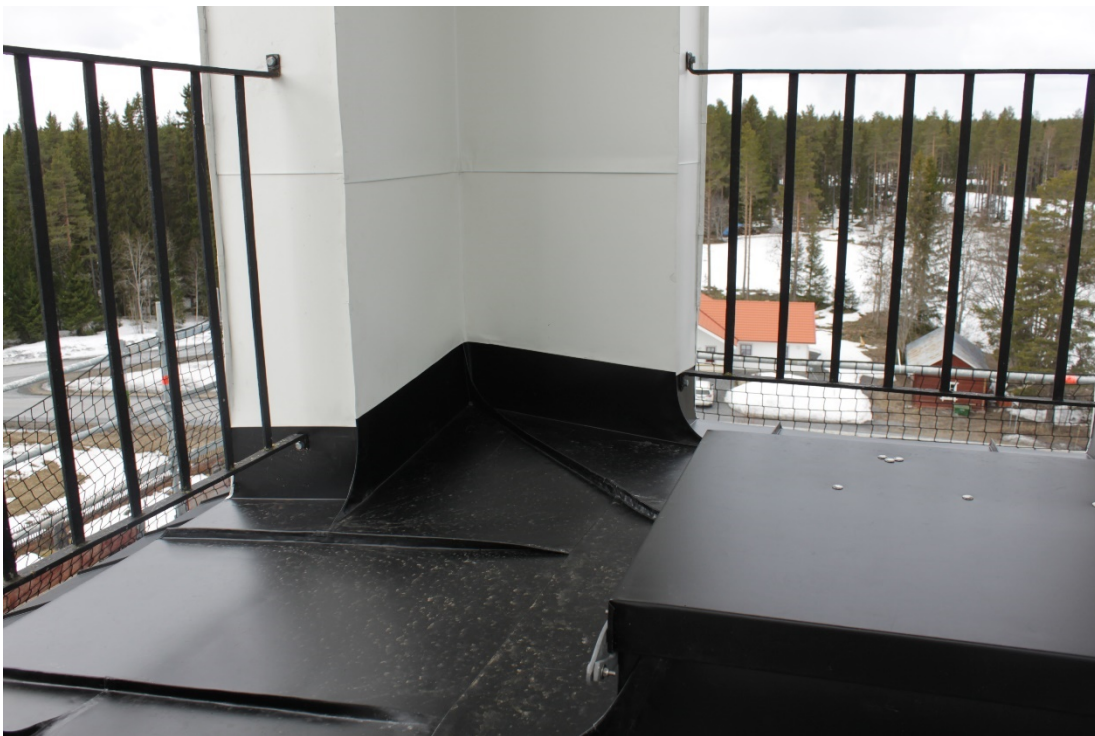
*Figur 30 Möte mellan golv och vägg i lanternin efter åtgärd.*

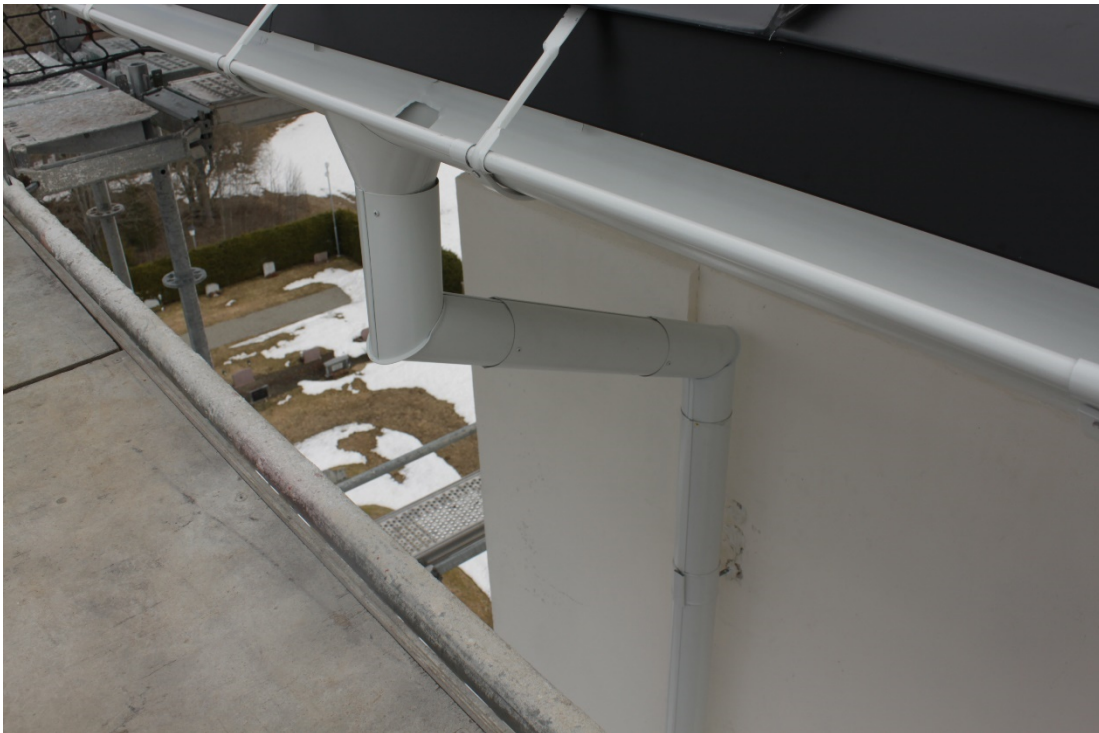
*Figur 31 Takavvattning mot väster.*

I rapporten från Tyréns AB (2019-07-03) rekommenderas att man kompletterar kyrktornet med hängrännor och stuprör. En hängränna har monterats runt tornet. Spår för krokar till rännan har frästs i takrotet. Två stuprör med skarpa vinklar har monterats ca 0,5 m in från hörn på tornets västra fasad. Dessa avslutas nedtill med utkastare mot långhusets tak.

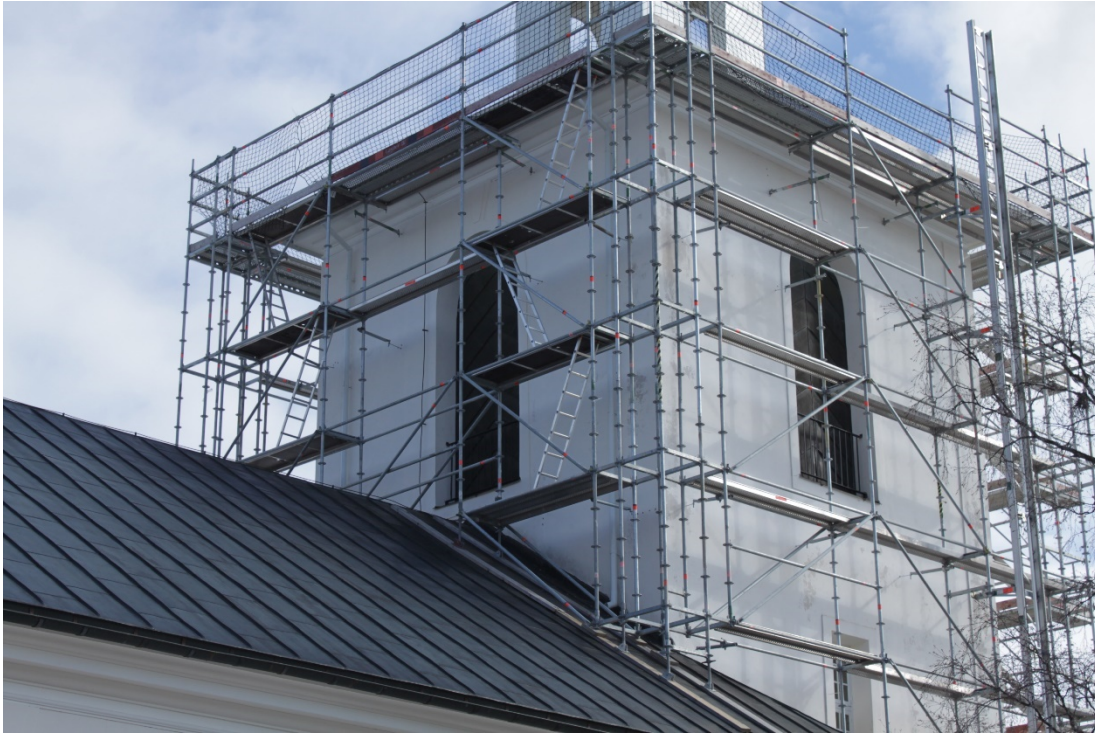
*Figur 32 Stuprören avslutas med utkastare mot långhusets tak.*
