Huså herrgård

Fasadrestaurering 2020

Huså 1:165, Kalls socken, Åre kommun

RAPPORT – JAMTLI 2021:1
ISSN 1654-2045

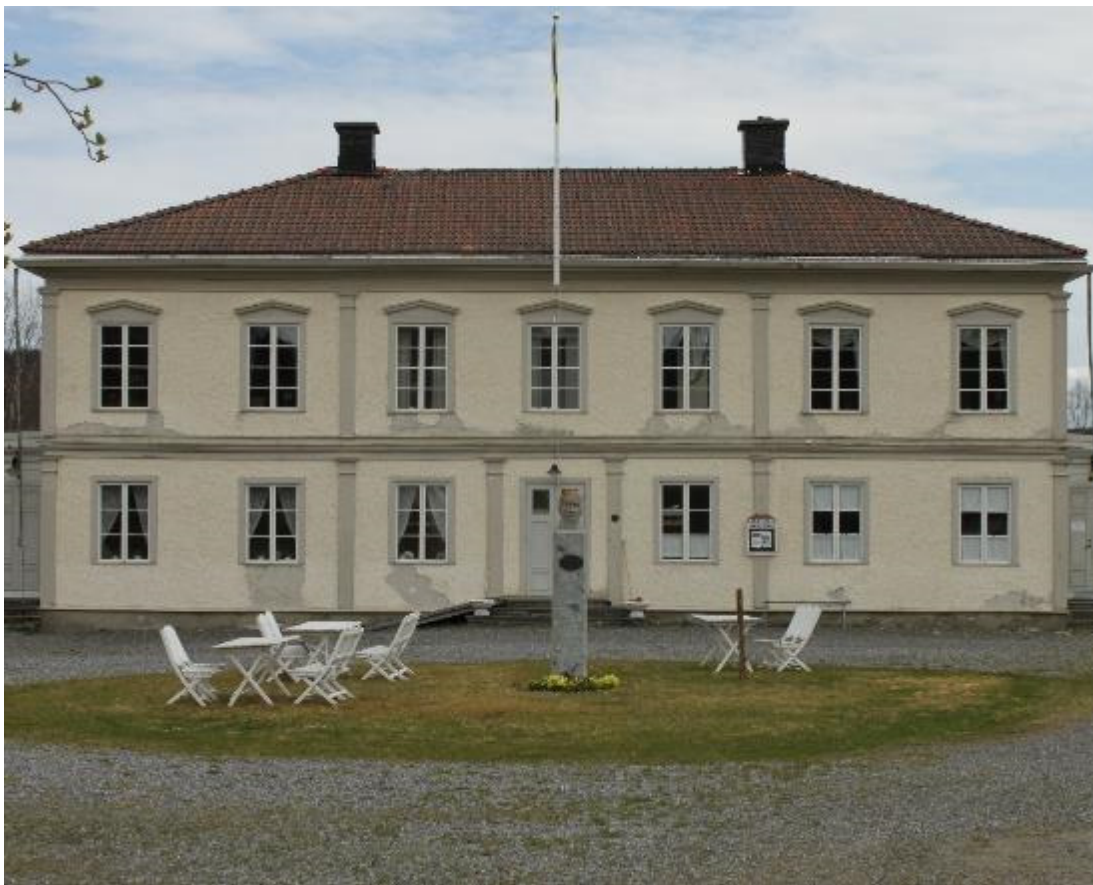
Under fönstren hade puts släppt, för utbredning se bilaga 1. En analys som gjordes 2008 visar att putsen från 1986 hade en hårdhet som motsvarade ett svagt KC-bruk. I de skador som fanns på fasadens spritputs syntes de underliggande putslagren. Där fanns puts från olika tider, dvs. att det skett lagningar med olika utbredningar. Lagningarna som torde vara från 2008 hade en ljusare färg och var mjukare än den underliggande putsen. Det fanns dessutom partier som hade en gråare färg som var betydligt hårdare, sannolikt från 2012. Man hade vid de senare lagningarna putsat utanpå spritputs och avfärgning, vilket inte går att få hållbart.

Västra fasaden före 2020 års putslagning och avfärgning.

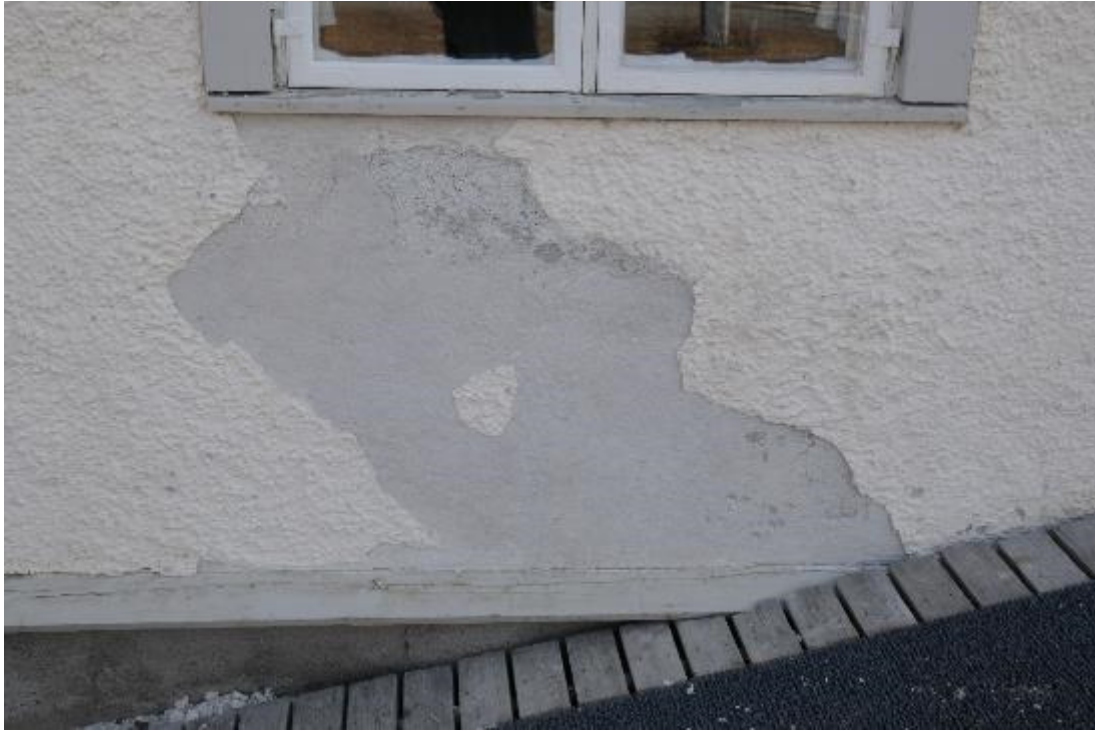
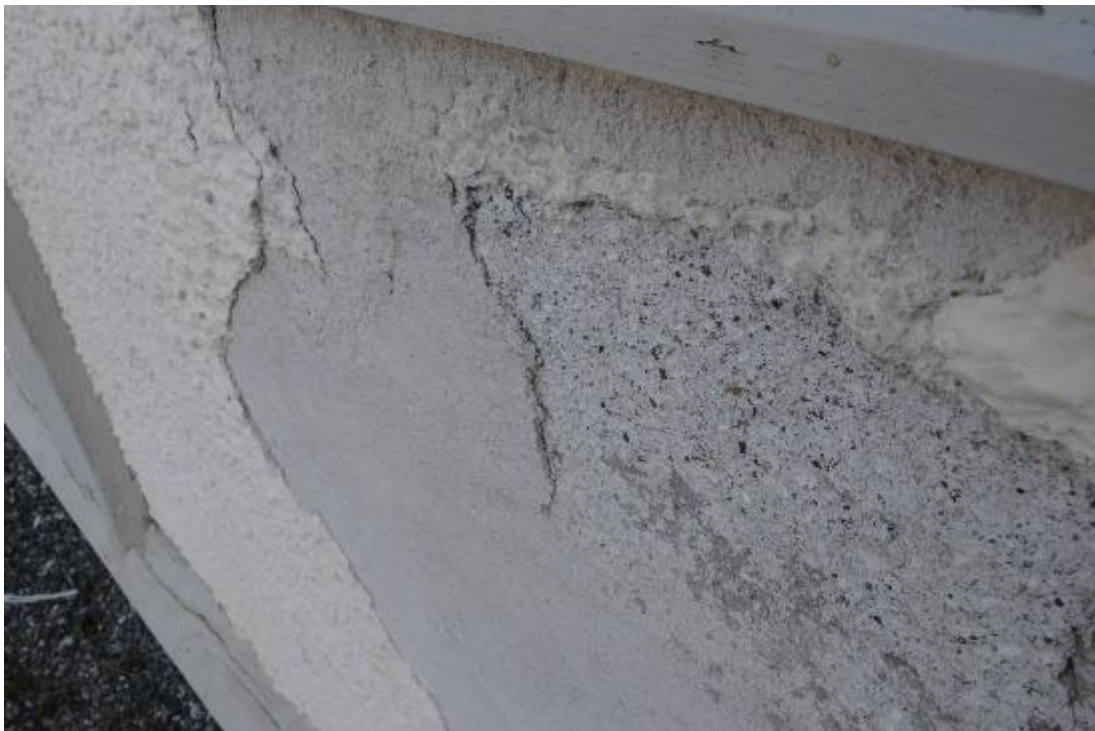
Båda fotografierna visar exempel på putsskada under bottenvåningens fönster (till vänster om entrén).

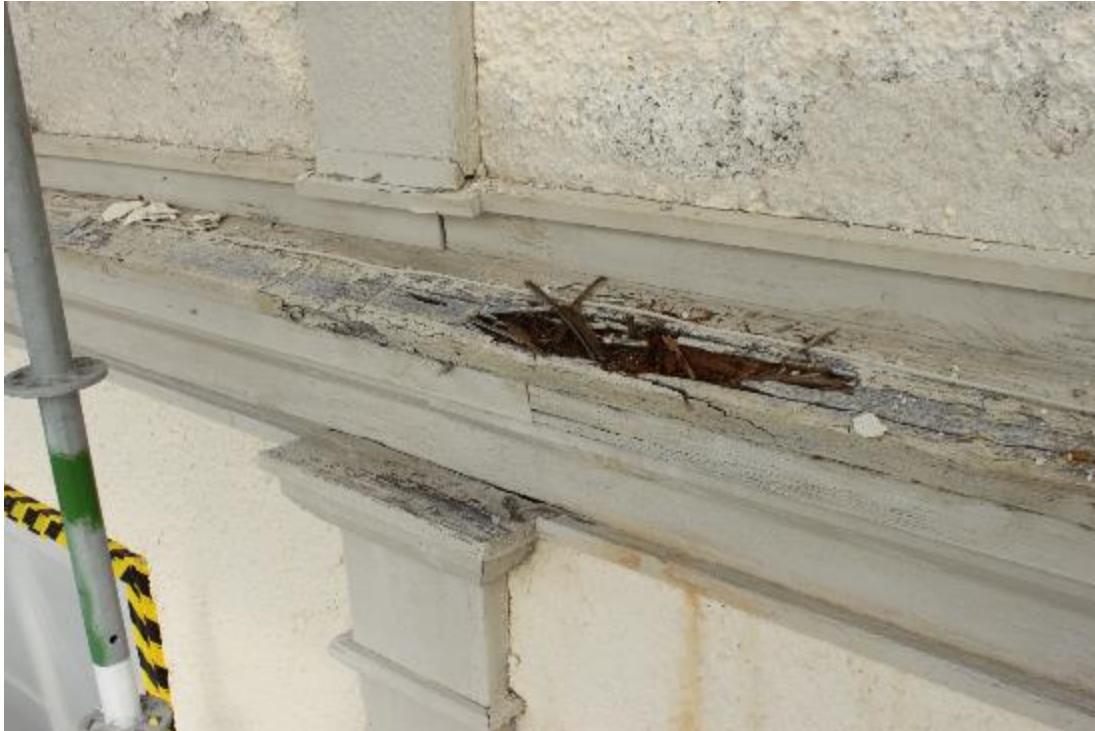
Västra fasaden med rötskada i gesimsen något norr om andra fönsteraxeln, sett från söder.

Trä: Två rötskadade partier av den våningsavskiljande gesimsen ilagades med nytt virke.

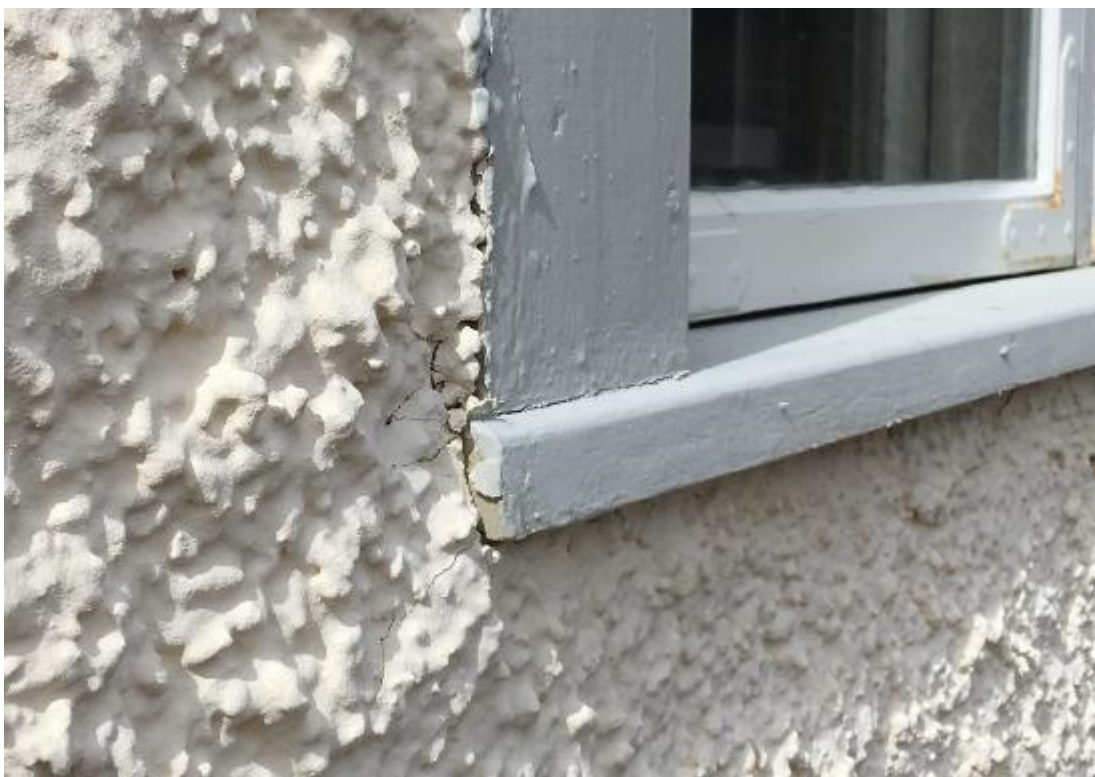
Exempel på droppbräda och hur de bara stack ut en centimeter utanför putsen eller på vissa ställen inte alls.

I ett försök att förlänga underhållsintervallerna byttes 2020 droppbrädorna på samtliga fönster på västra och norra fasaden till längre droppbrädor som sticker ut 33 mm mer än tidigare, totalt 90 mm. Enligt ansökan till länsstyrelsen skulle de limmas från insidan. Men antikvarisk medverkande ansåg att det skulle ge skador vid en framtida rivning/renovering av fönstren. Hantverkarna menade att det skulle gå att kapa av skruvarna om de inte lossnade. Diskussionen ledde till en kompromiss. De nya brädorna limmades på den befintliga ytan på karmunderstycket.

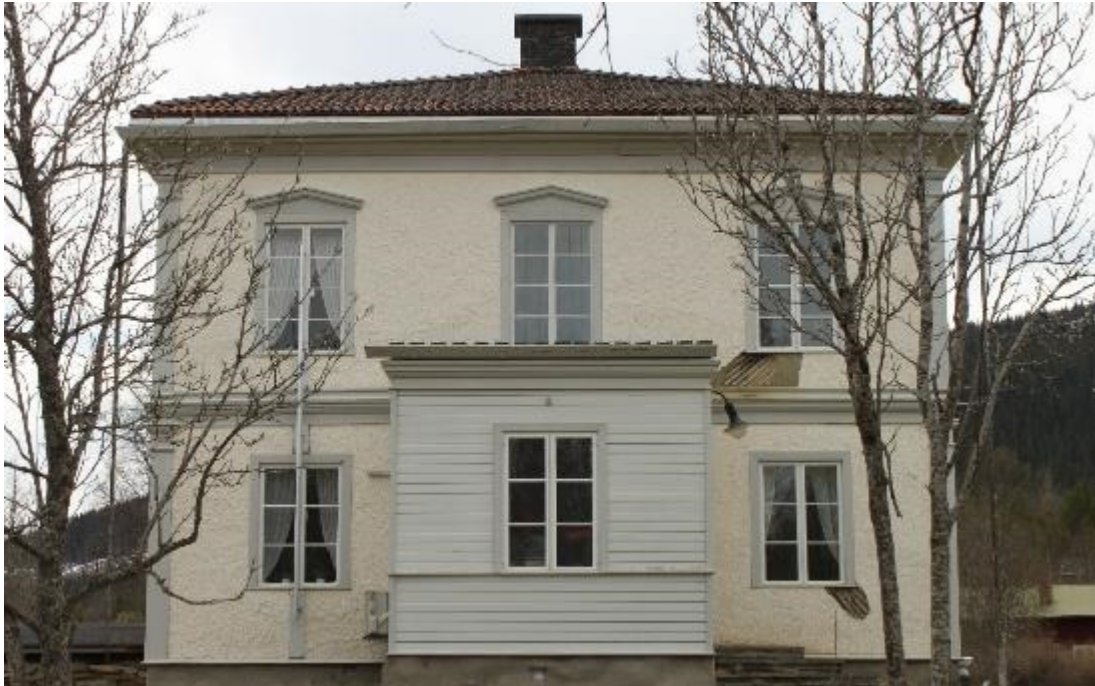
På norra fasaden fanns två rötskador i timmerväggen under de västra fönstren. Även i fönsterkarmen fanns en rötskada. Utstockningen på norra gaveln är lerklining på diagonalställd träribb.

Norra fasaden med de två större skadorna under västra fönsteraxeln.

Trä: Rötskadat timmer byttes under västra fönstret på norra gaveln. Nytt virke gjordes av gran lika befintligt. De diagonalställda ribborna byttes också.

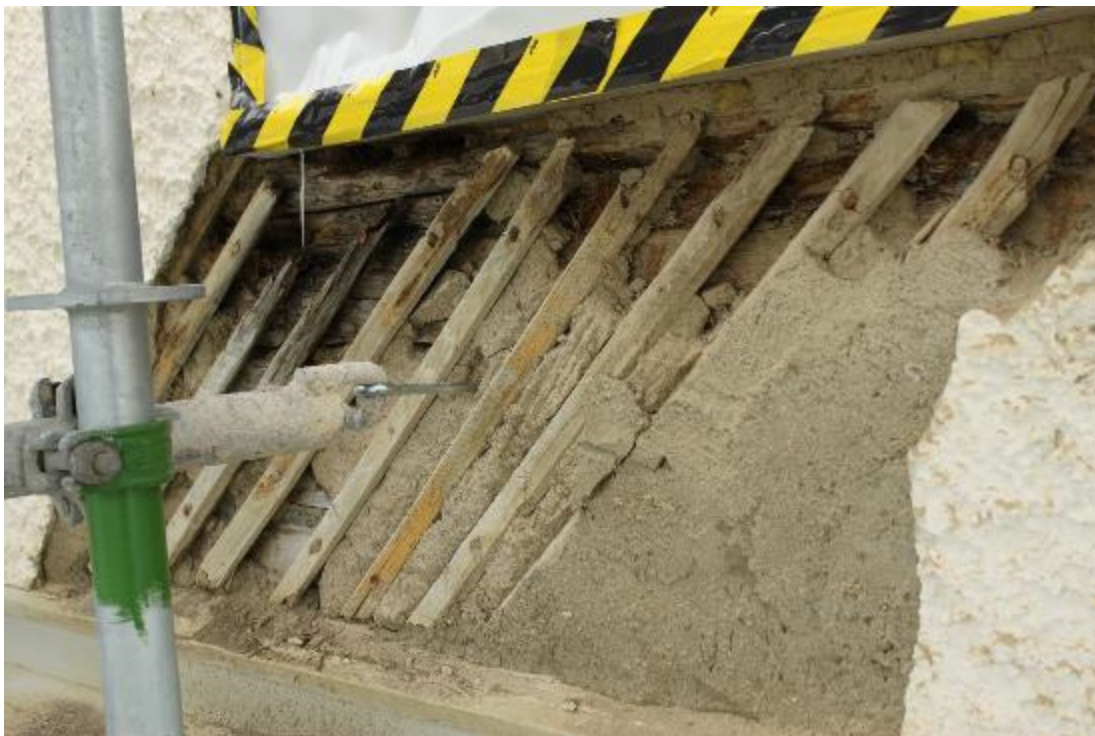
Detalj fotografiet visar skadan i både timmer och puts under fönstret (1 trappa). Lägg märke till den gula kulören på ribben som antas vara herrgårdens kulör då den hade träpanel.

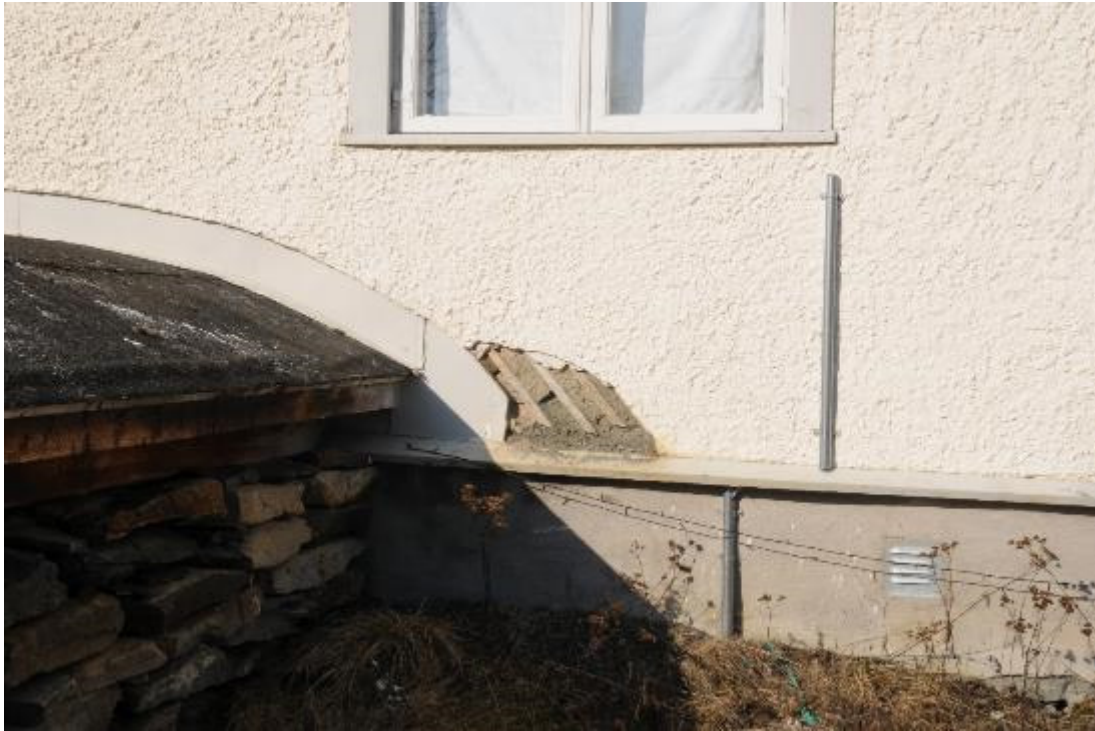
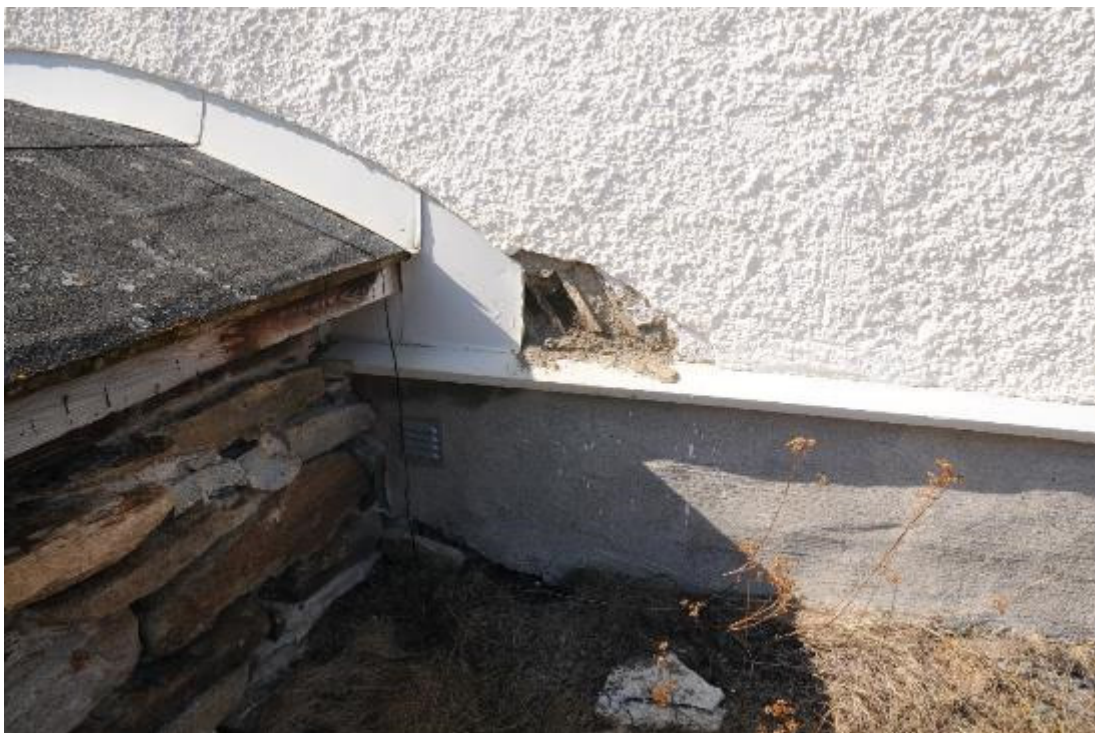
Östra fasaden med en mindre skada norr om respektive källaröverbyggnad. Östra fasaden ingick inte i restaureringen men trots det putslagade Jämtfasad de två skadorna. Eftersom avfärgningen genomfördes alltför sent på säsongen så kalkfärgades inte lagningarna.

Två fläckar vid källarna på östra fasaden har putslagats. Tyvärr var det ingen idé att avfärma dessa då det var för sent på hösten och det inte fanns någon värme på östra sidan.

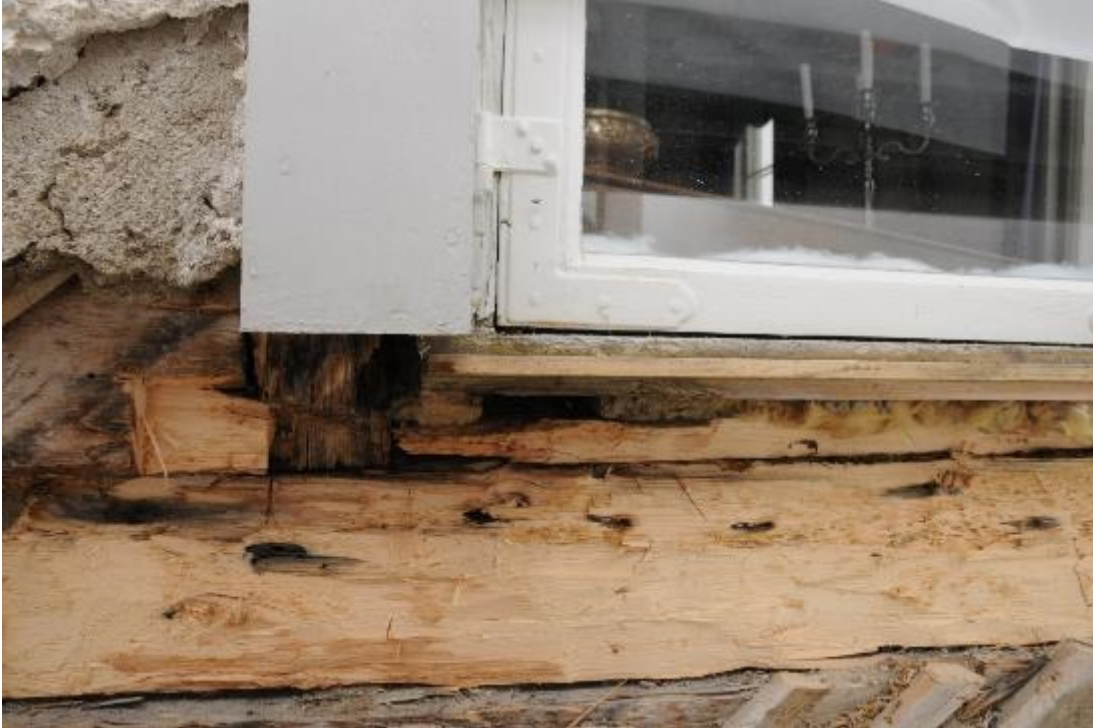
Här har timret renskurits från rötskadan. Nästa steg var att ilaga med nytt virke av gran.

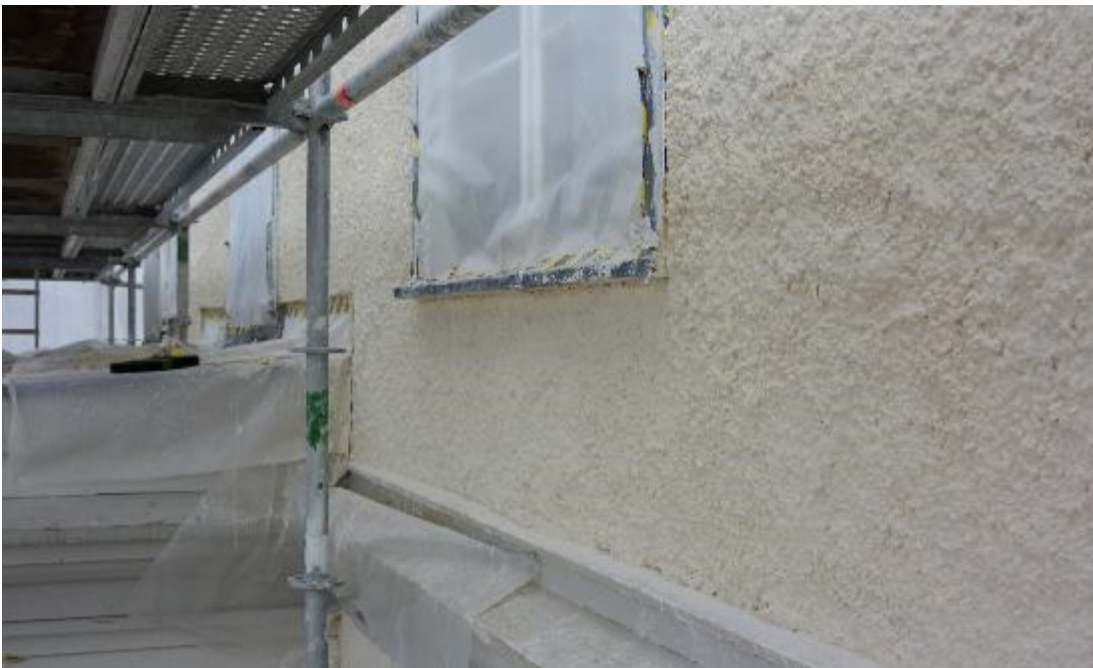
Samma fönster som ovan efter utbyte av rötskadat virke, putsning och avfärgning.

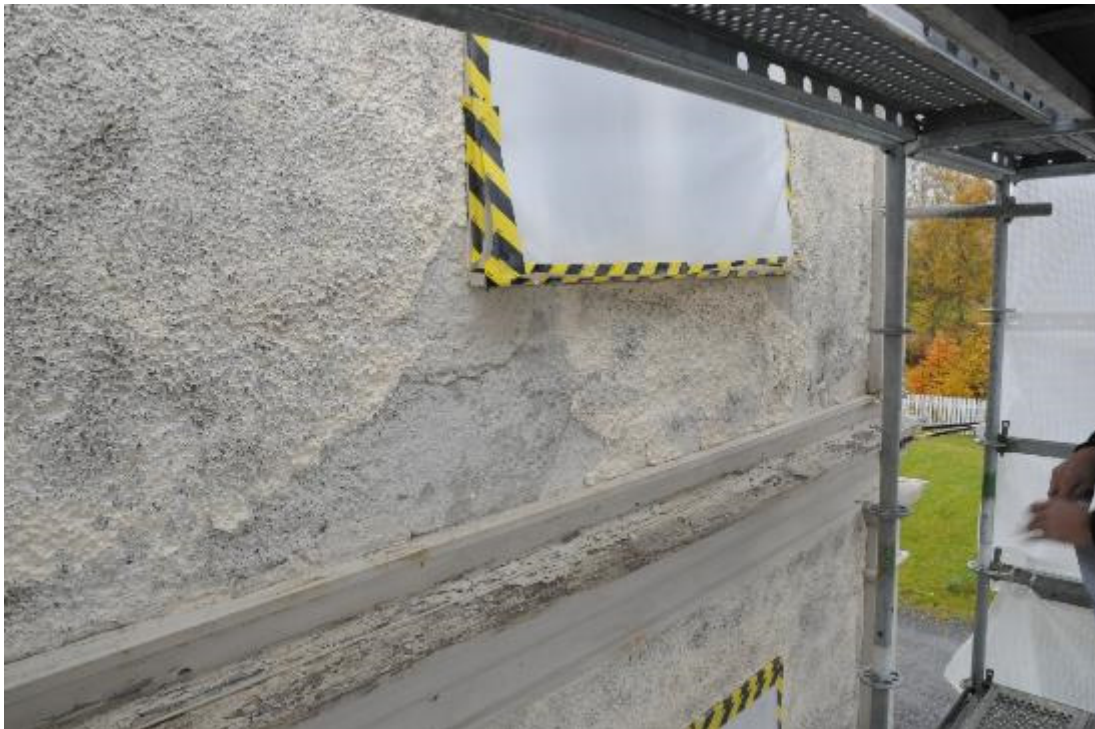
Södra fönstret på västra fasaden under pågående arbete. Kalkfärgen har blästrats bort och utstockningen är på plats men ny spritputs och avfärgning kvarstår.

1. Utstockning med hydrauliskt luftkalkbruk Saint-Astier Puts & Murbruk NHL2, 1:2, 0-4 mm. Påslagstjockleken var max 10 mm.
2. Ytskikt av spritputs av ett fett luftkalkbruk, Målarkalks Luftkalkbruk CL90, K1:3.

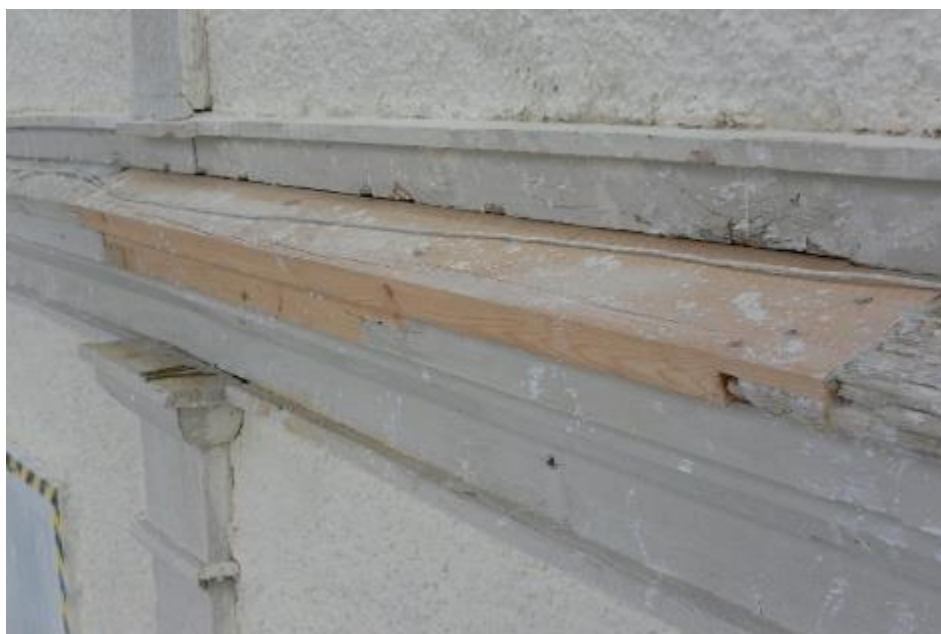
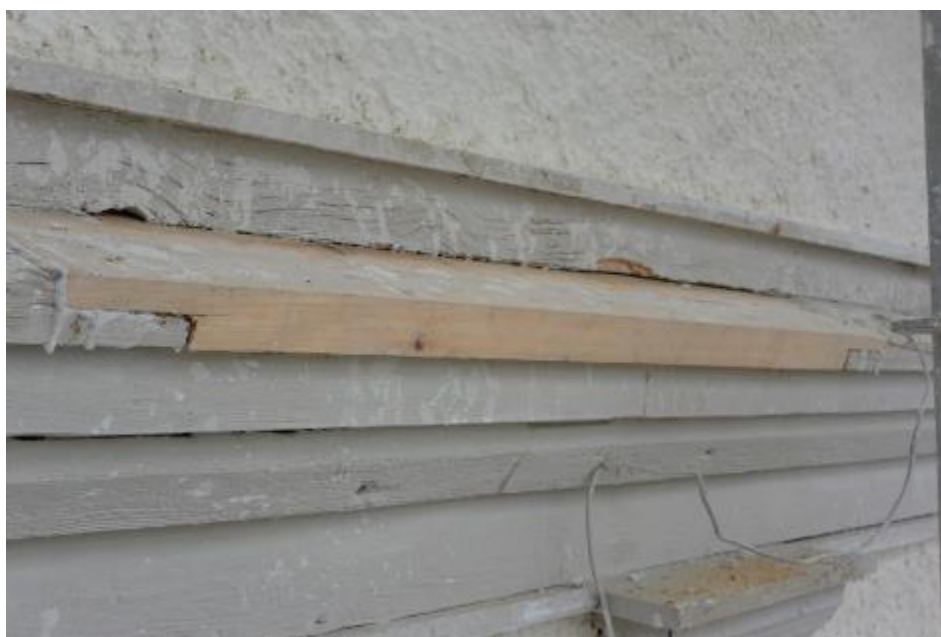
Ilagning av rötskadad gesims som det såg ut under pågående avfärgning.

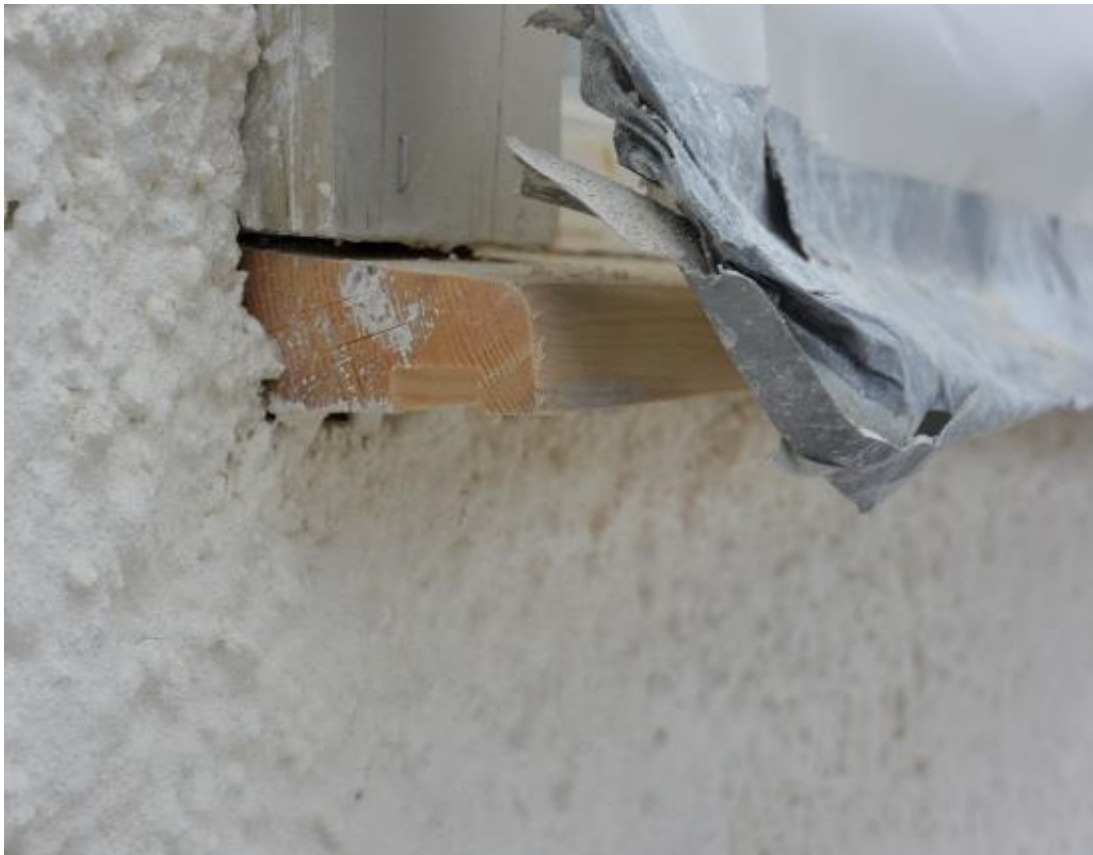
Ny förlängd droppbräda. Avsikten är att den ska leda ut dagvatten så vattnet inte droppar på putsen.

På västra och norra fasadens samtliga fönster sågades spanten av och nya droppbrädor limmades och skruvades i fönsterkarmen. När limmet torkat byttes skruven ut mot spik för att möjliggöra demontering i framtiden. Det nya virket till droppbrädorna är av kärnfura men vissa är ganska frodvuxna.

Träet oljades men det återstår att måla dessa.
