Revsunds kyrka

Restaurering av tak, 2020–2021

Henrik Ylikoski

RAPPORT – JAMTLI 2021:29
ISSN 1654-2045

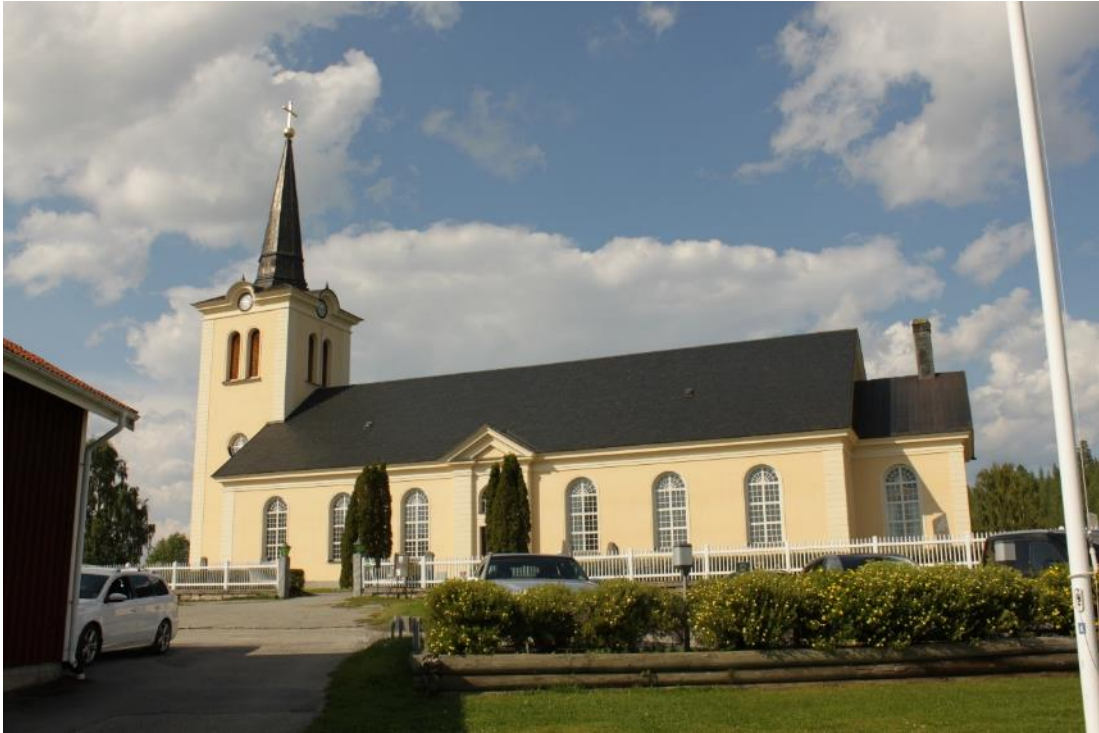
Figur 2 Revsunds kyrka från söder före åtgärd år 2020.

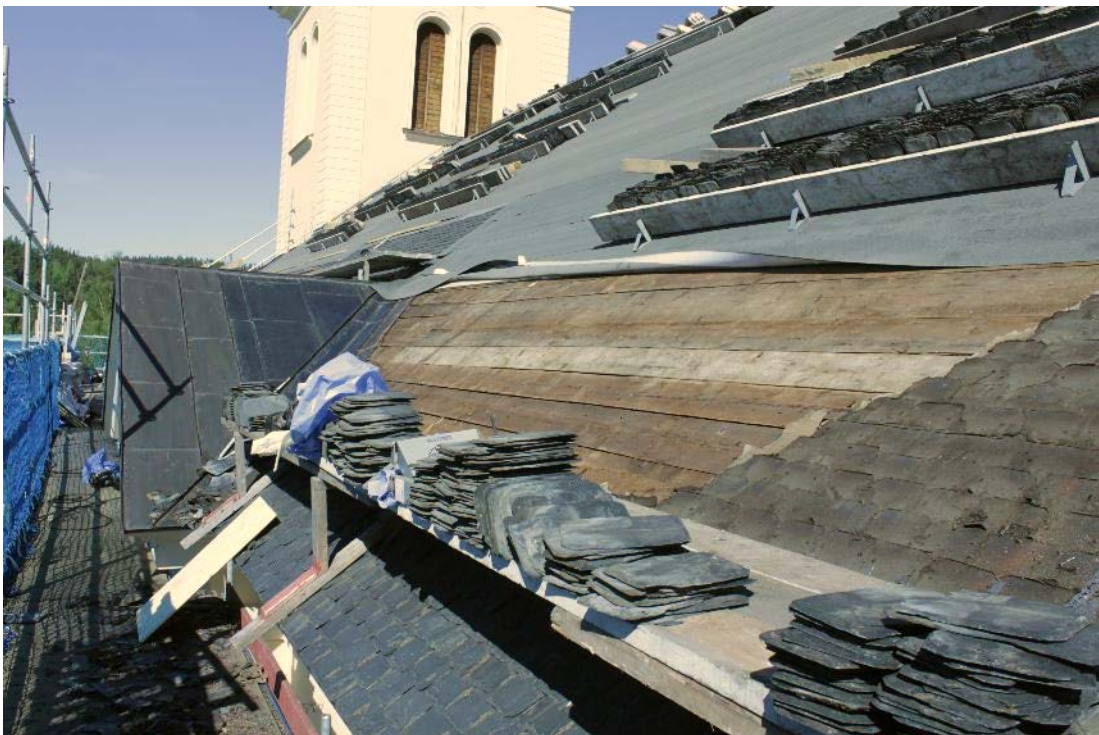
Figur 3 Demontering av skiffer och papp på södra takfallet.

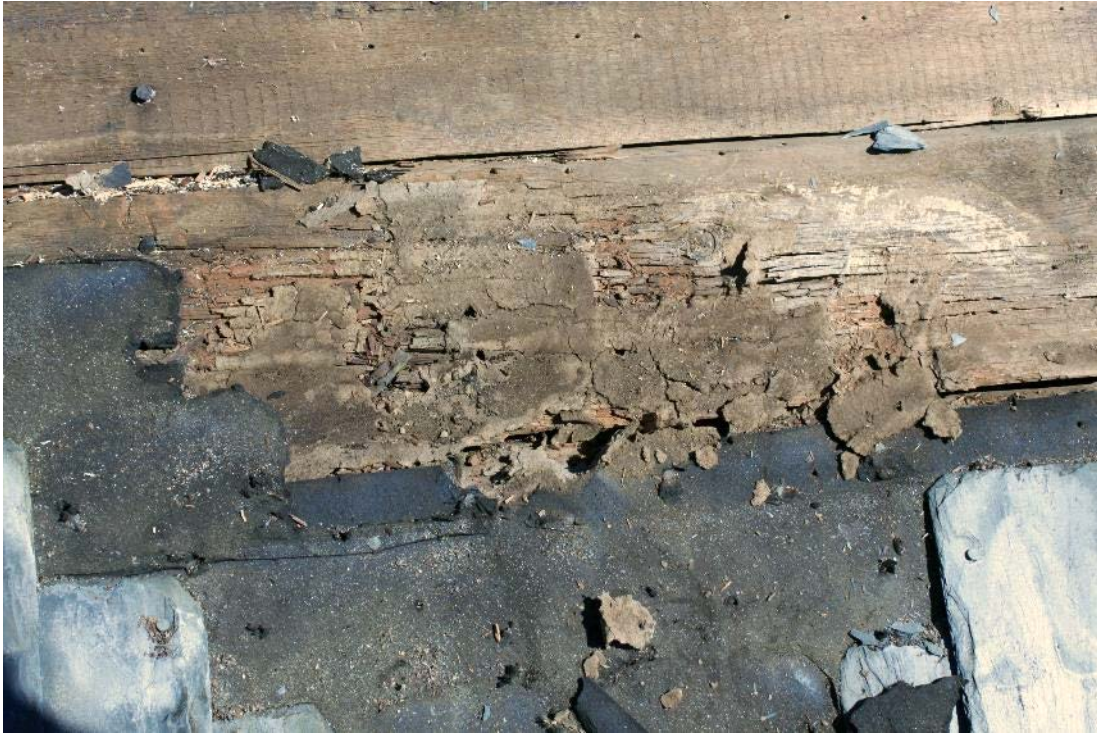
Under demonteringen av skiffertäckningen upptäcktes mindre skador på takinbrädningen. På delar av södra takfallet återfanns två lager underlagspapp, längst in en ljus, som bara förekom på delar av taket. Utanpå den låg en tjock mörk takpapp som täckte hela taket. Rötskadorna i takinbrädningen upplevdes som gamla.

Figur 4 Rötskador förekom på rotebrädorna. På bilden syns de båda lagren gammal underlagspapp.

Det kom att bli en del byte av rote. 49 m² befintligt takrote har bytts på långhuset mot norr. Mot söder har ungefär 10 m² bytts ut (se bilaga1). Totalt har 5st takstolar mot norr förstärkts enligt åtgärdsförslag från Tyrens. På den södra sidan har en takstol förstärkts. På de ställen där trälagningar skett, har träytan behandlats med Boracol. Tidigare takfönster har byggts igen. Hela

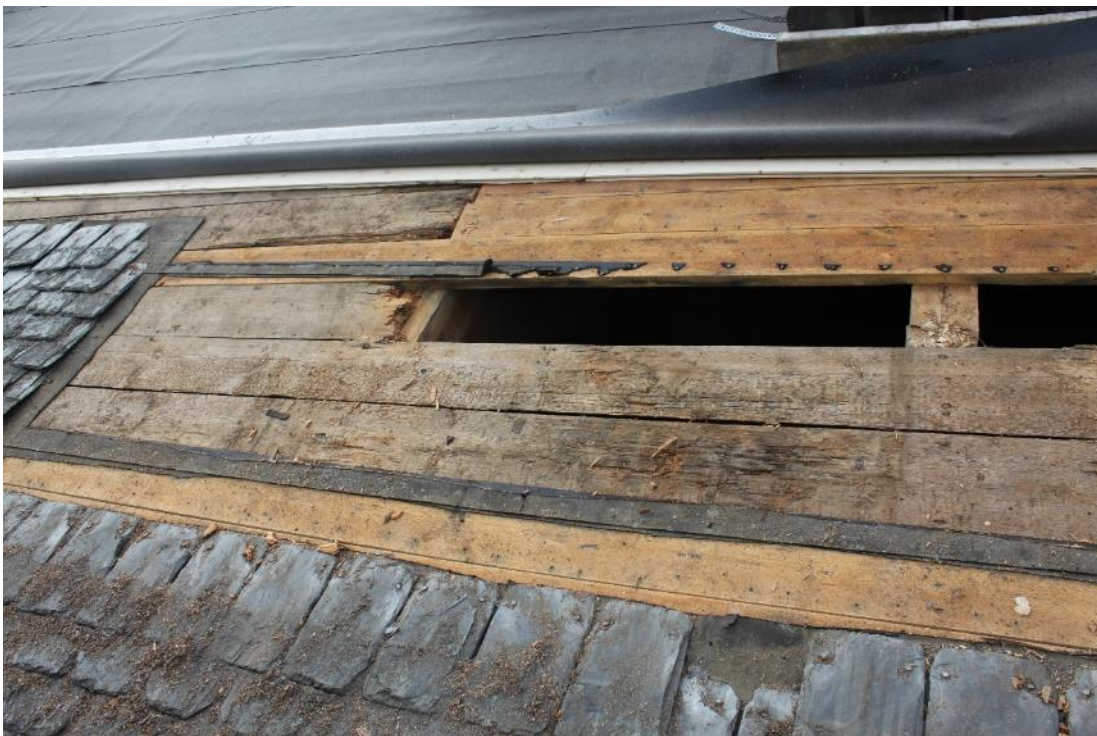
Figur 5 De ljusare brädorna visar tidigare lagningar.

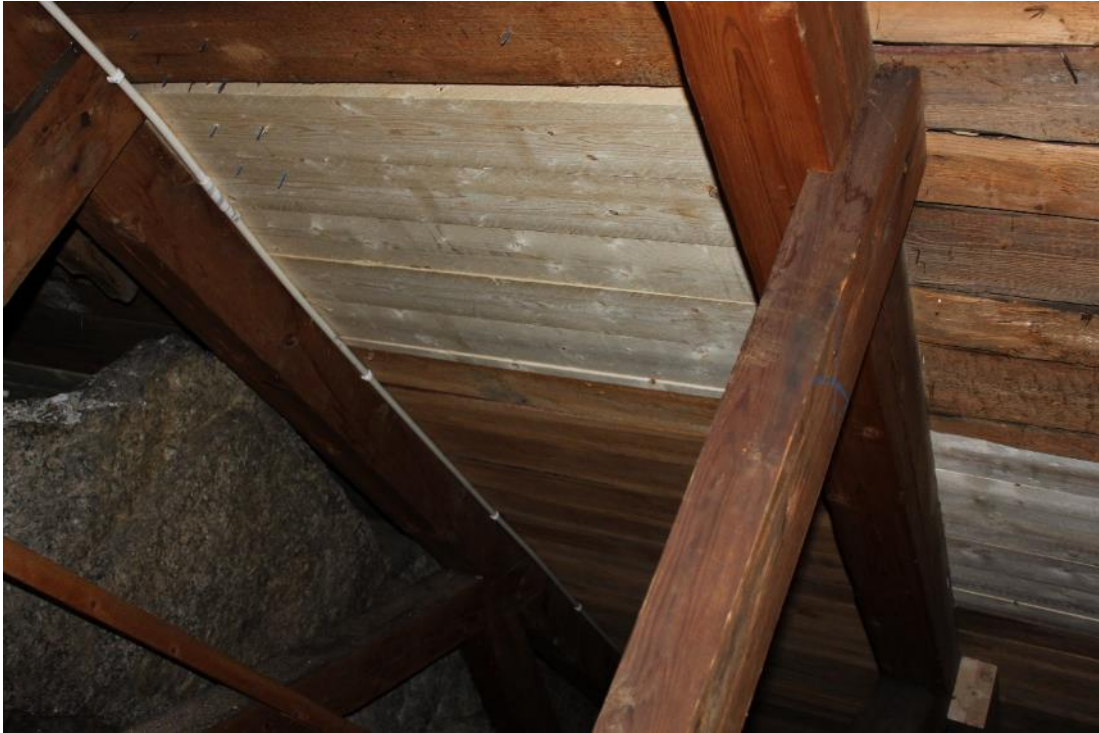
Figur 6 Nya lagningar av rote från vinden.

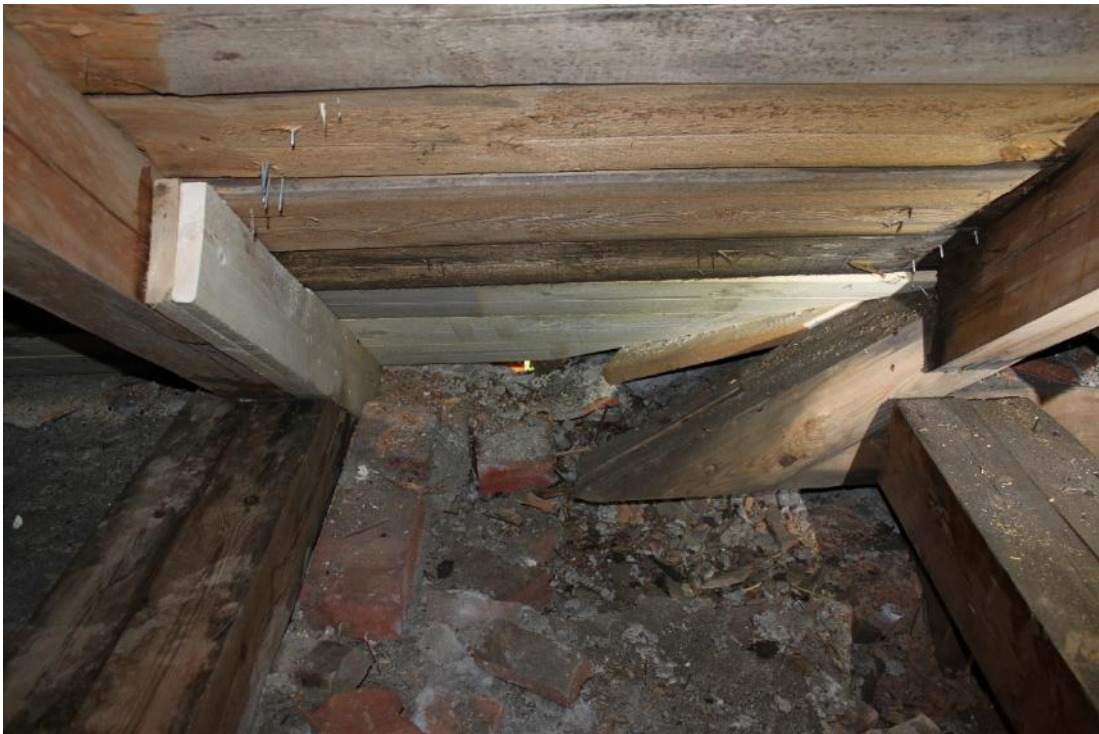
Figur 7 Lagning av rote och förstärkning av takstol på vinden.

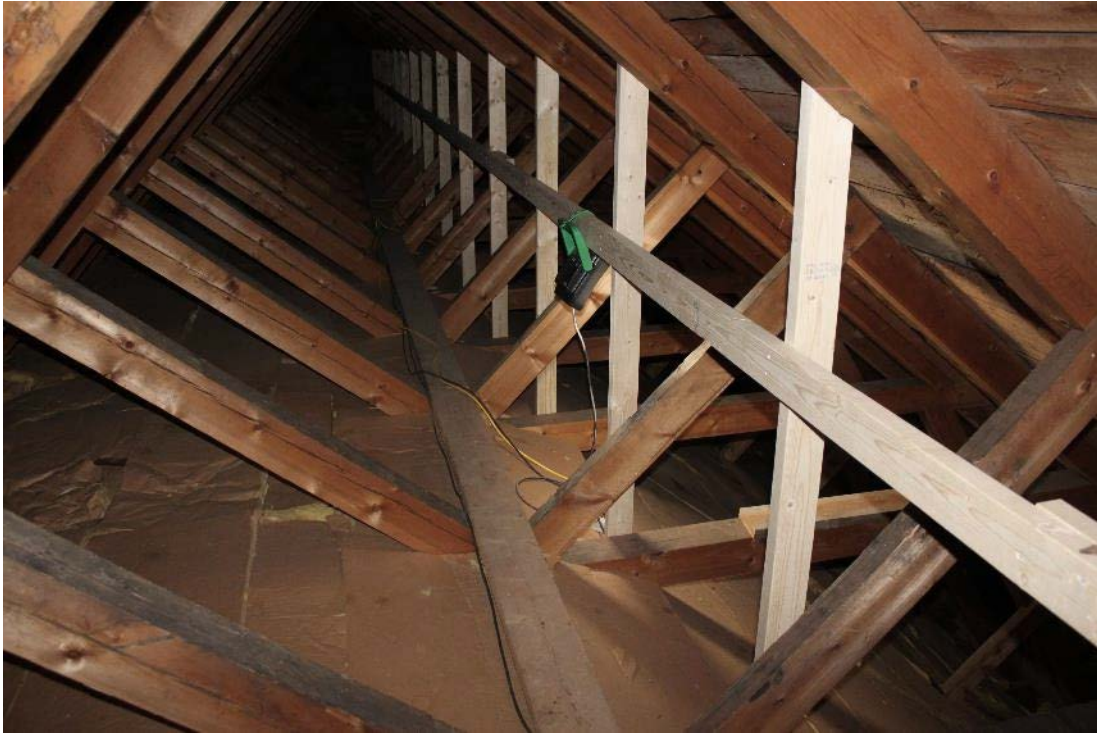
Figur 8 Ett enkelt utformat räcke har monterats längs spången på vinden.

takytan har försetts med kompletterande rote ovanpå den gamla i form av råspontluckor. På vinden har ett enkelt räckte monterats längs spångarna som leder över vinden.

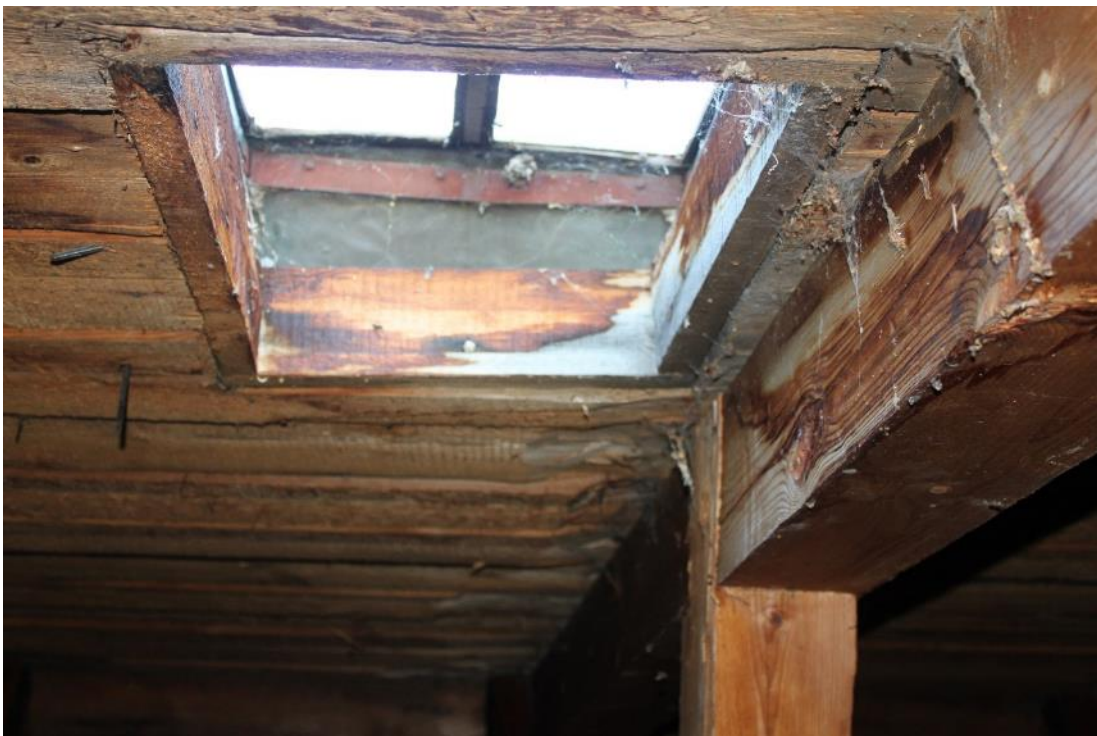
Figur 9 Takfönster innan demontering sett från vinden.

I samband med takomläggning på Revsunds kyrka, framkom önskemål om att avlägsna befintliga takfönster. På långhuset fanns fyra små öppningar med glas som fungerat som ljusinsläpp för vinden. På södra sidan var de båda takfönstren symmetriskt placerade, mot norr satt öppningarna osymmetriskt på takfallet. Anledningen till att man önskade bygga igen luckorna var läckage. Kring luckorna och i isoleringen på vinden syntes spår efter att vatten kommit in. Av lagningar i rotebrädorna på vinden, framgår att man redan tidigare byggt igen ljusöppningar i taket (en lucka finns sedan tidigare undanställd på vinden). Takfönstren tas upp i rapporten Kontroll av takstolar Revsunds kyrka framtagen av Tyréns (2020-02-05): *Takfönstren fyller ingen funktion och vi rekommenderar därför att takfönster monteras bort, rötskadat underlagstak byts ut och öppning efter takfönster sätts igen. Väljer man behålla takluckor/takfönster måste de i samband med takrenovering bytas ut mot nya.*

Att ta bort ljusinsläpp och förnya takluckan på Revsunds kyrka har viss påverkan på byggnadens kulturhistoriska värde. Dessa har varit en del av kyrkan sedan 1929. För upplevelsen av kyrkan och kyrkomiljön, har åtgärden en minimal påverkan. För byggnadens fortlevnad är det viktigt att kyrkan har ett tak som håller tätt och som förhoppningsvis ger byggnaden ett gott skydd för lång tid framöver. Därmed kan åtgärden anses vara motiverad.

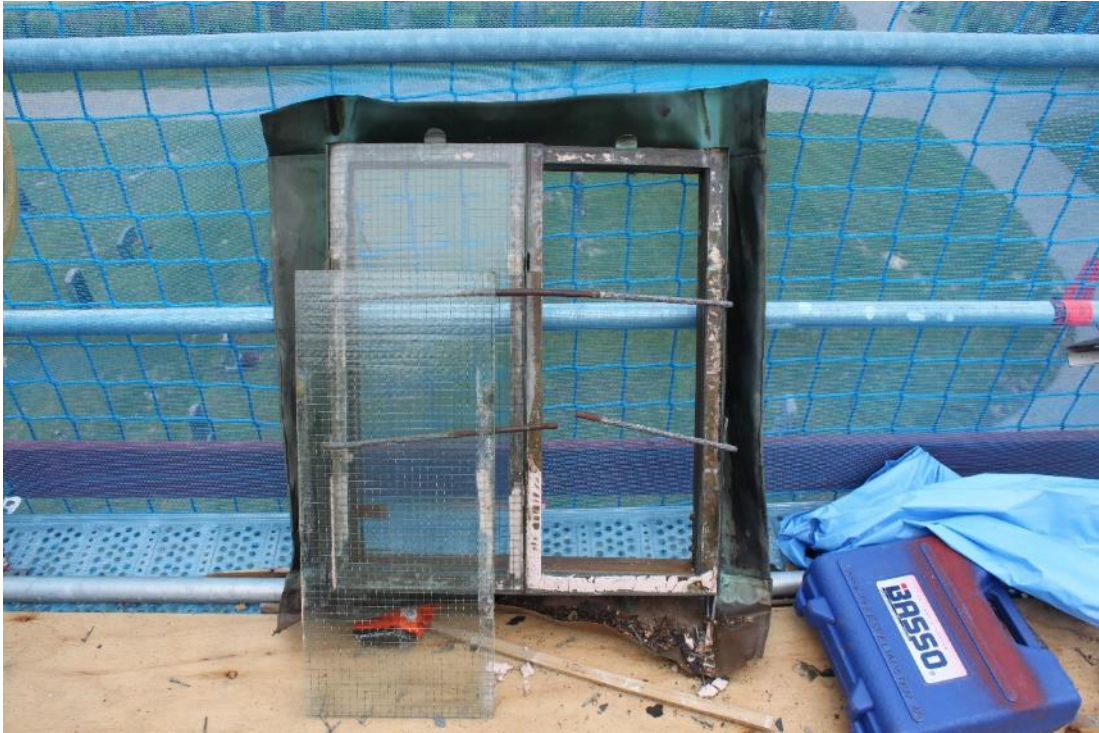
Figur 10 Borttaget takfönster.

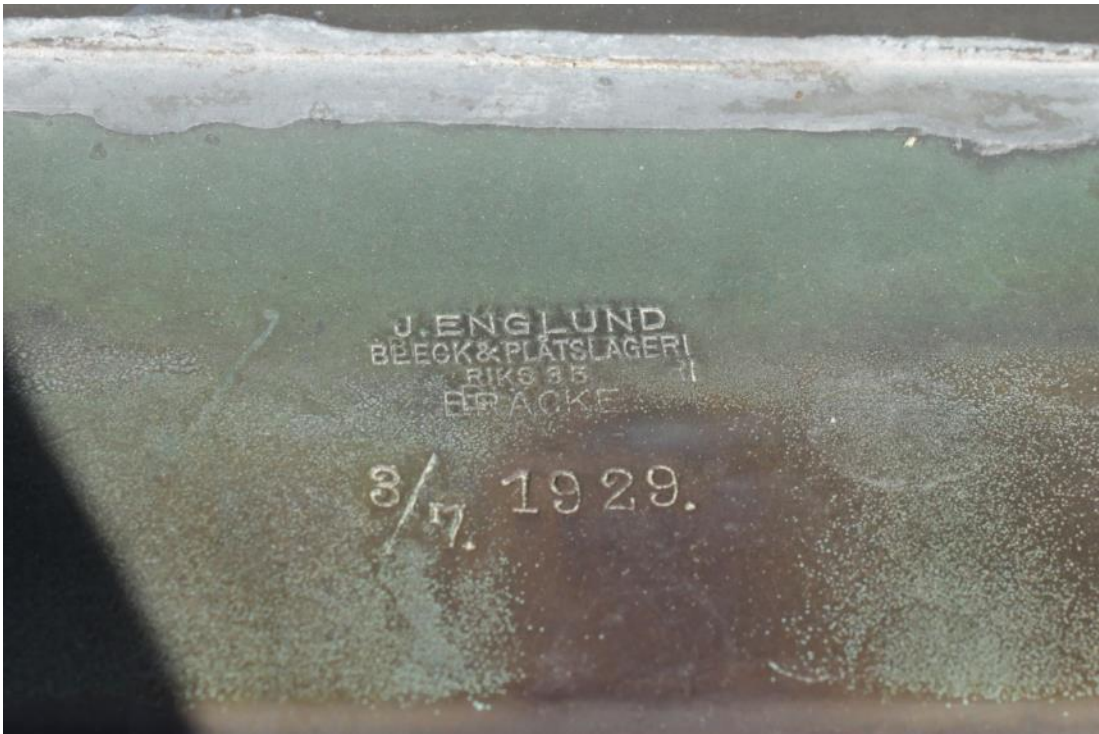
J. ENGLUND
BLECK & PLÅTSLAGERI
RIKS 35
BRÄCKE
3/7 1929

Figur 11 Takfönstren hade tydlig tillverkarmärkning.

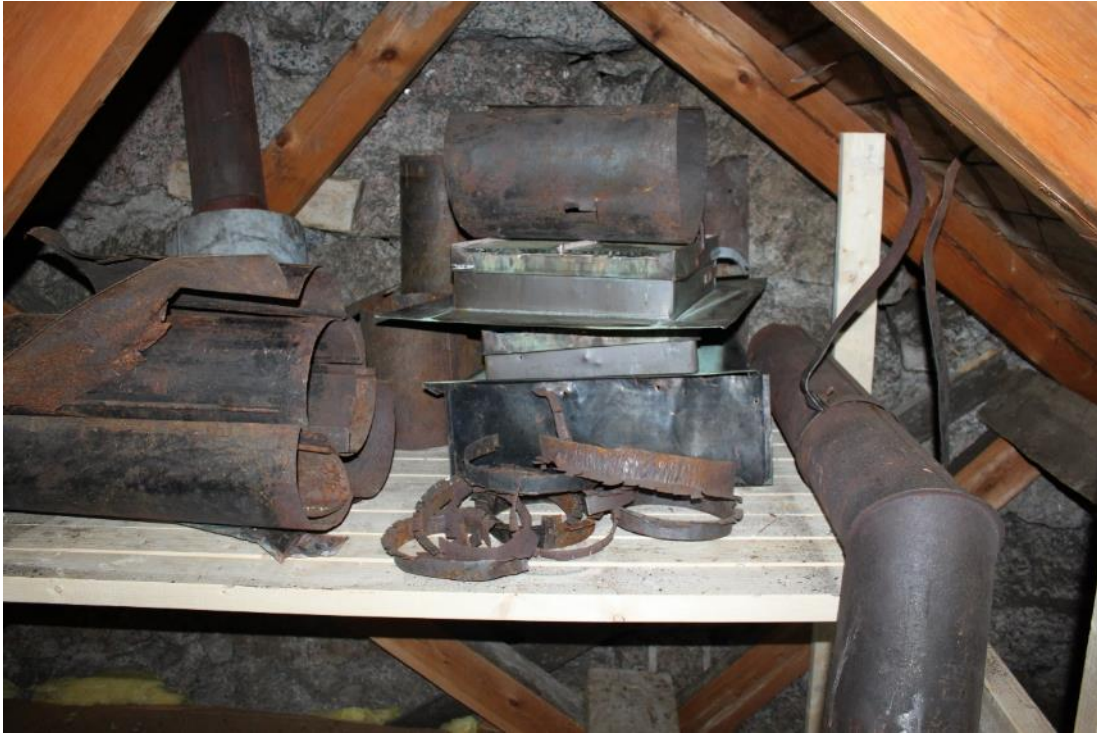
Figur 12 I det sydöstra hörnet av vinden har en hylla iordningsstälts med diverse detaljer som hittats på vinden.

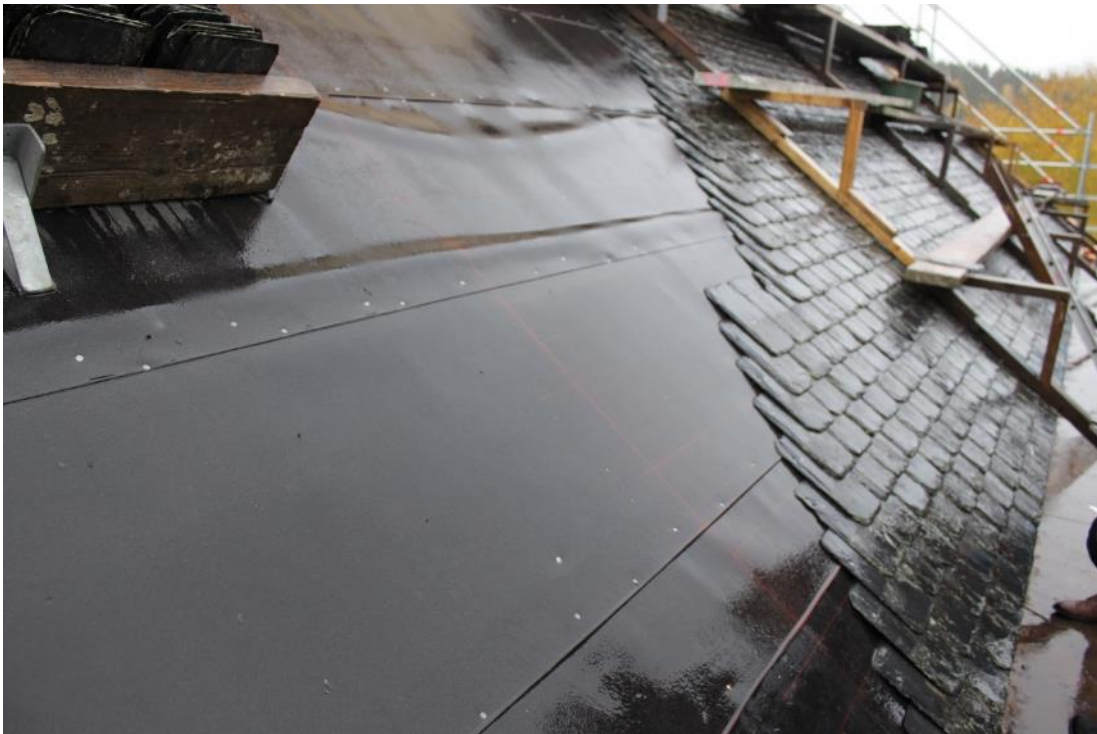
Figur 13 Ny takpapp på plats.

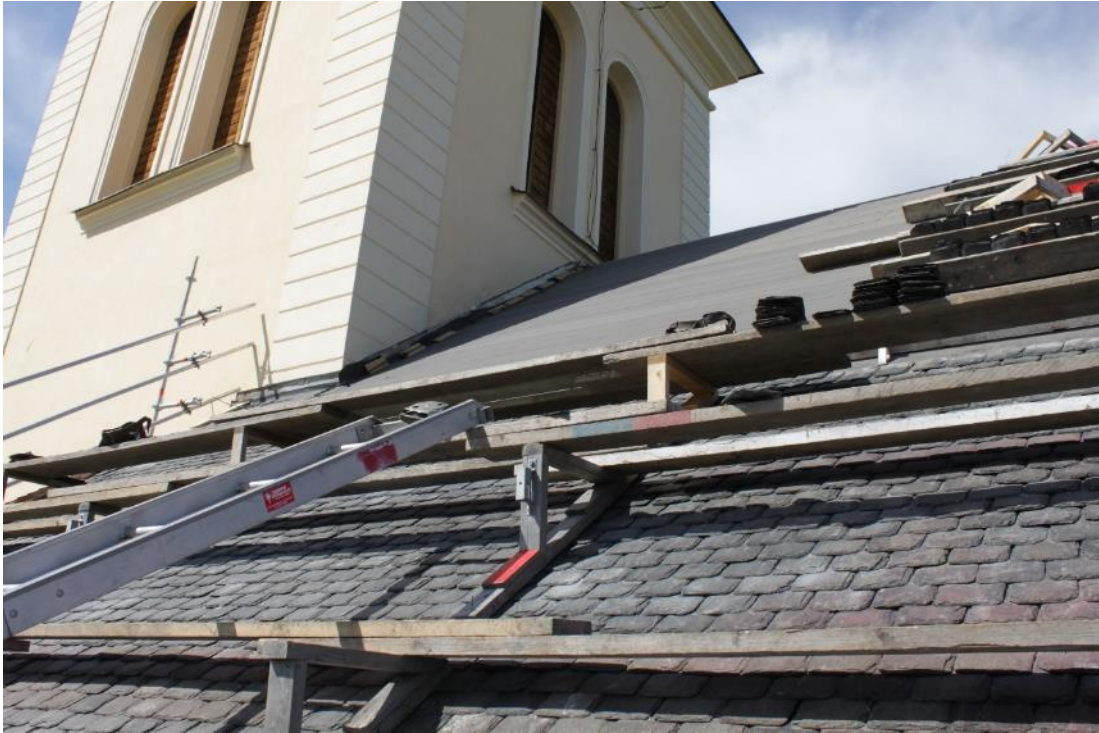
Figur 14 Pågående omläggning av södra takfallet.

De ersättningsplattor som kom till användning på det norra takfallet, framträdde efter tvättning av taket som ljusare än de ursprungliga. Vid omläggningen av det södra takfallet kom man därför att vara mer noggrann vid valet av ersättningskiffer för att få ett tak som kulörmässigt hänger bättre ihop.

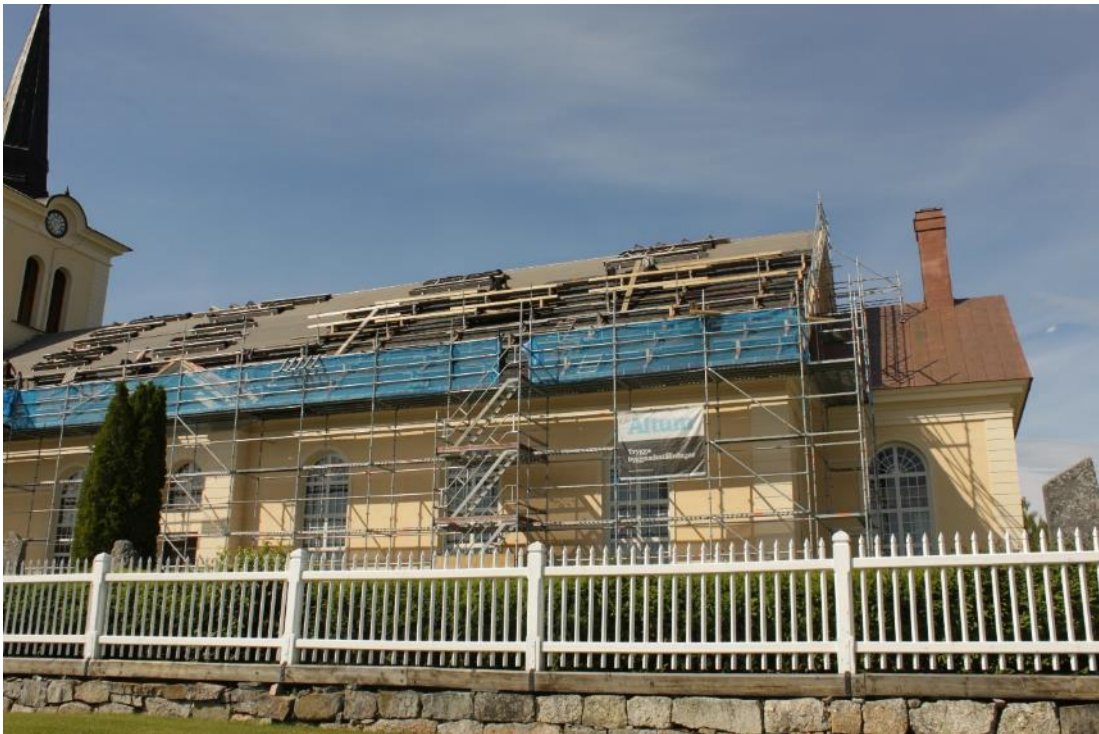
Figur 15 Kyrkan från söder under pågående takarbeten.

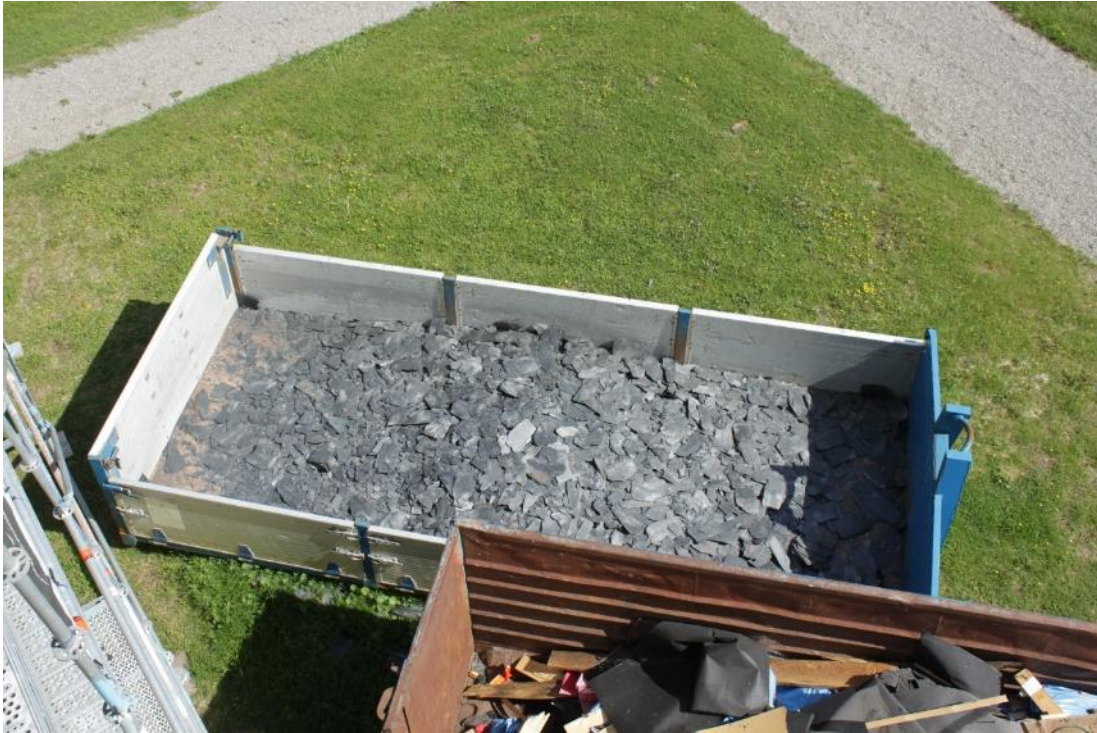
Befintligt skiffertak har plockats ned. Efter att underlaget setts över och ytan täckts med papp har skiffertaket lagts tillbaka. Mot gavlarna ligger inskottsplåtar av koppar mellan skifferplattorna. När man lägger om ett skiffertak, får man räkna med att ca 10-15% behöver bytas ut. Vad gäller taket i Revsund så var det före åtgärd gleslagt, varför man vid återläggningen kom att lägga skifferplattorna tätare än tidigare. Det innebär att det kom att gå åt mer skiffer vid återläggningen av taket än normalt.

Figur 16 Kasserade skifferplattor.

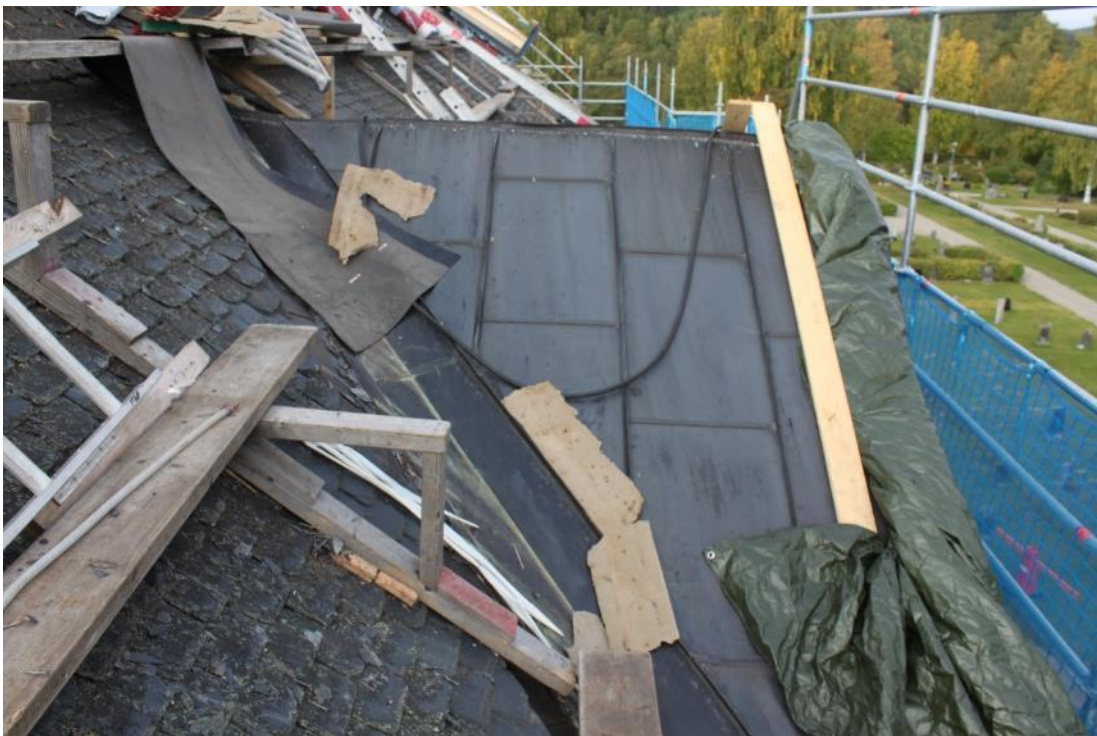
Figur 17 Plåtbeklädnad på trekantsgavel före åtgärd.

En ny fotplåt har monterats efter de båda långsidorna på taket. Plåttäckningen över trekantsgaveln mitt på norra och södra sidan av långhuset, har bytts ut mot ny kopparplåt. På gavlarna har gavelbeslag ersatts med ny koppertäckning. Plåttäckningen över listverk på gavlarna har behållits.

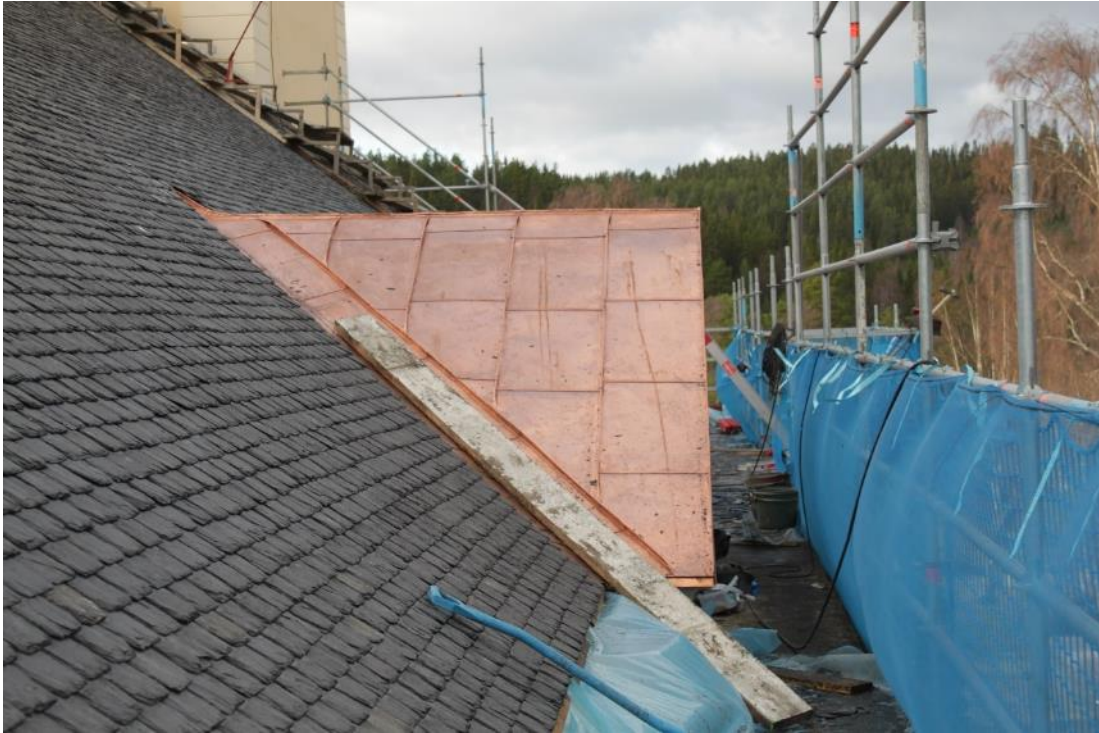
Figur 18 Plåtbeklädnad på trekantsgavel efter åtgärd.

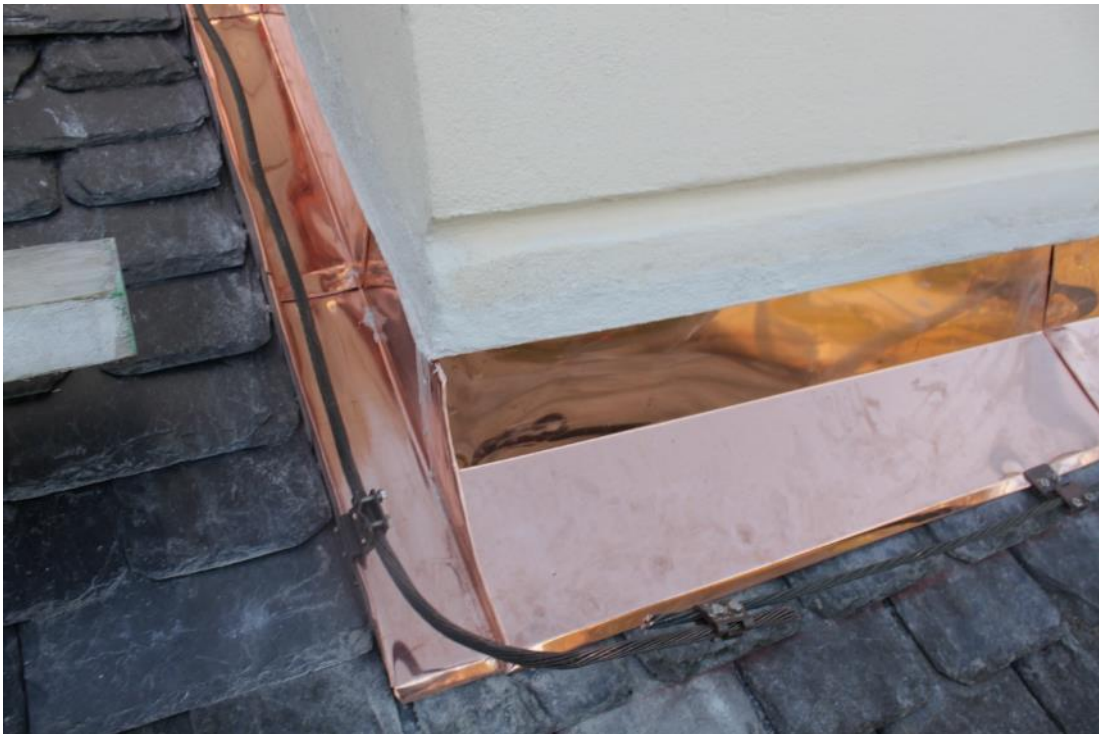
Figur 19 Plåt i mötet mellan tak och torn mot norr.

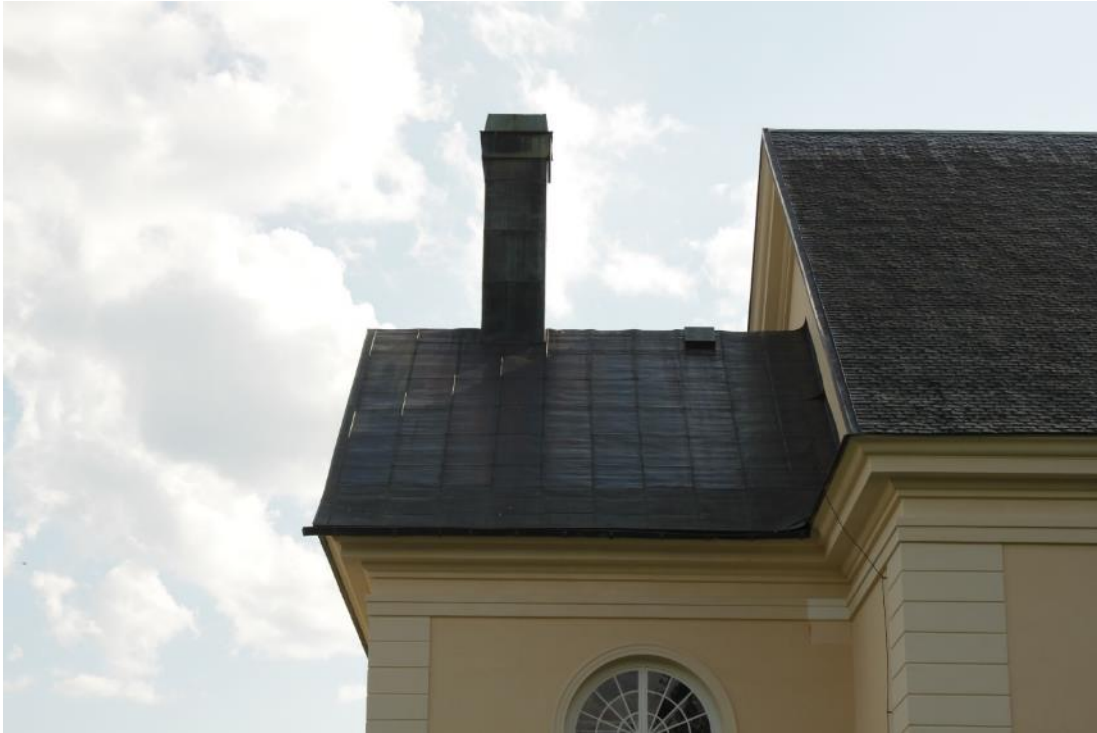
Takytorna var belagda med kopparplåt i skivtäckning (skivformat ca 105x67 cm). Plåten var monterad direkt på takinbrädningen av sågade brädor med varierande bredd och tjocklek. Den nedre delen av takfallen, täcktes med plåt från 2015 års arbeten.

Figur 20 Sakristians norra takfall före åtgärd.

Sakristians båda takfall inklusive skorstenen har fått ny täckning av kopparplåt. Den nya täckningen har mindre skivformat än tidigare (91x53 cm). Innan rivning av den gamla plåttäckningen, fanns en osäkerhet i vilket skick den murade skorstenen var och om den behövde

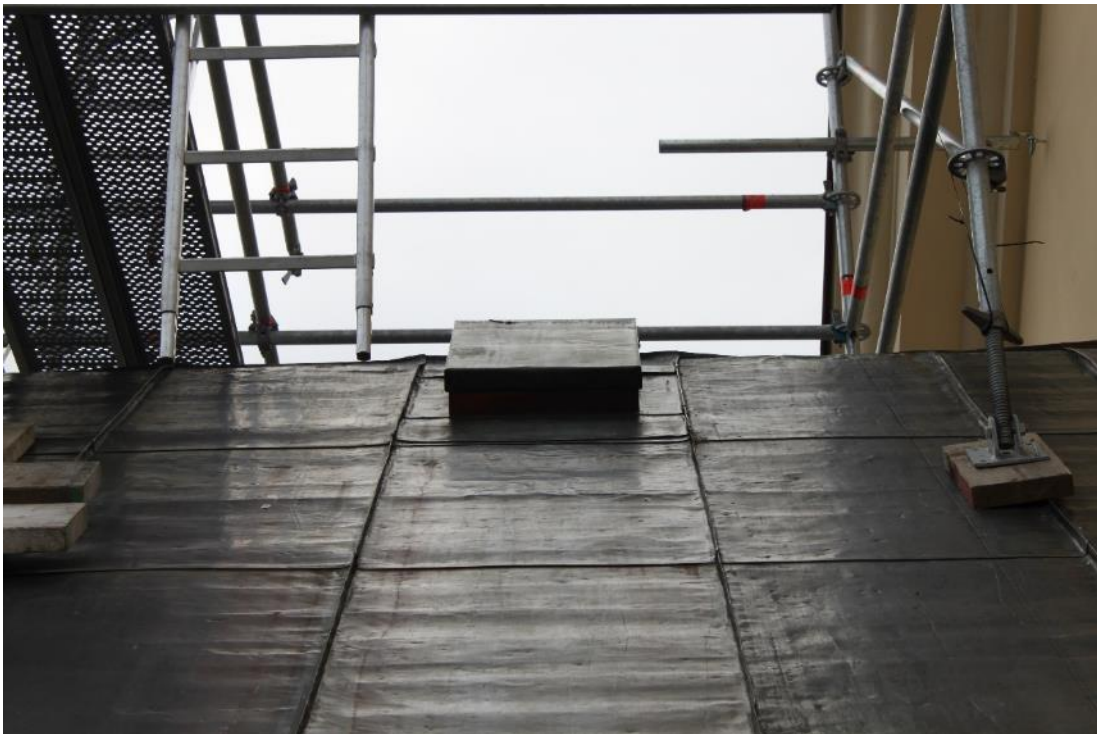
Figur 21 Taklucka på sakristian före åtgärd.

I Revsunds Kyrka - Åtgärdspresentation tar arbeten framtagen av Vintish Consulting AB (2020-02-20), föreslås gällande takluckan på sakristian: *Komplettering med ny sarg- och luckstomme till taklucka*. Takluckan på sakristian har förnyats enligt åtgärdsförslaget.

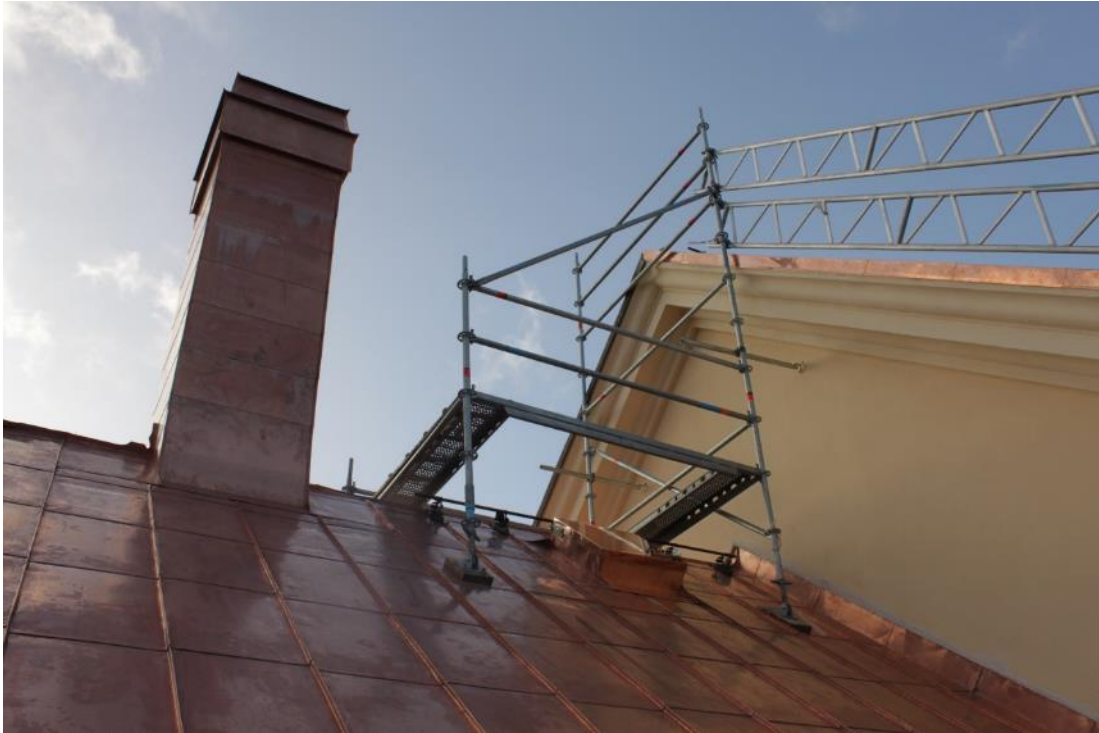
Figur 22 Sakristians norra takfall efter åtgärd.

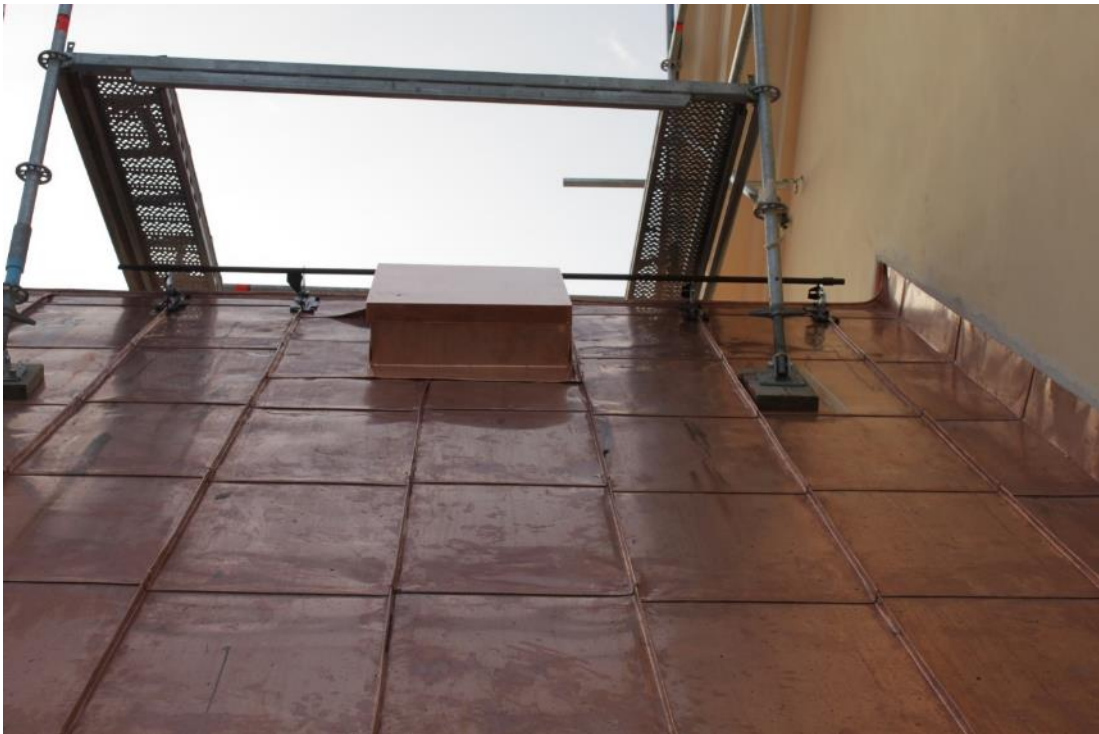
Figur 23 Taklucka och räcke på sakristian efter åtgärd.

För att ha något att säkra sig i intill takluckan, har ett räcke monterats med fyra falsfästen. Det gick att placera räcket ovanför takluckan, varför det visuellt försvinner något. Efter att kopparplåten mörknat kommer räcket att smälta in mot taket.

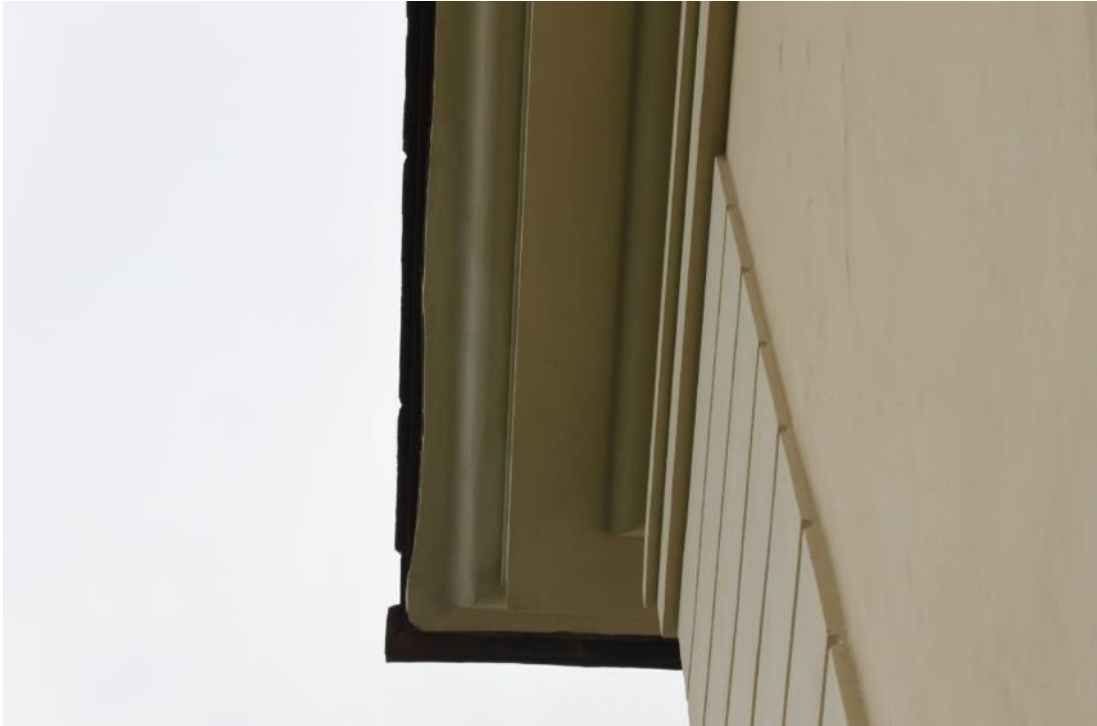
Figur 24 Listverket mot norr har lagats på de ställen där det blev skador i samband med att plåten togs bort.

Putslagningar av taklisten genomfördes under 2020, på norra sidan där det gått bitar i samband med att den gamla fotbrädan togs bort. Där plåt möter fasad har man lagat i putskarven (Utstockning Målarkalk NHL 3,5 1:2 0-4mm, Ytputs Målarkalk NHL 3,5 1:2,5 0-1mm). Putslagningarna avfärgades under augusti 2021 (Fasad KEIM Purkristalat i kulör 9112, Listverk, hörnkedjor KEIM Purkristalat i kulör 9115). I samband med att putslagningarna avfärgades, kom man av misstag att måla över den ruta av tidigare färgsättning som sparades 2015 på sakristans norra fasad.

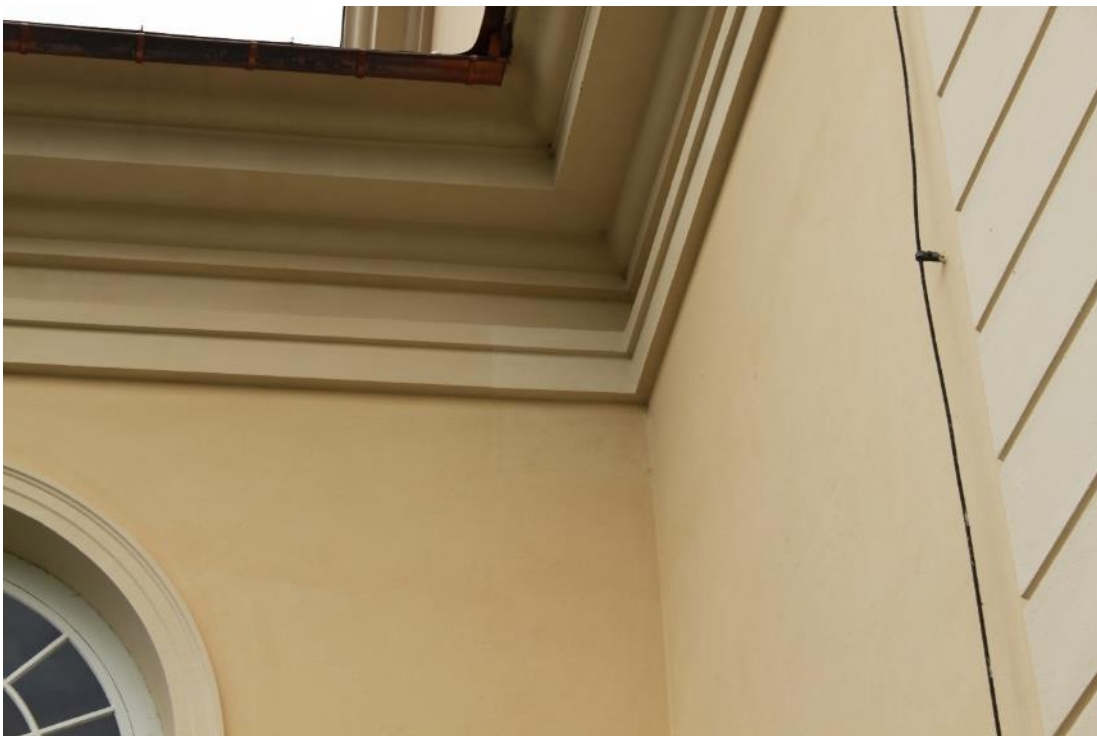
Figur 25 Den sparade rutan med tidigare färgsättning blev övermålad i samband med avfärgning av lagningar på taklisten.

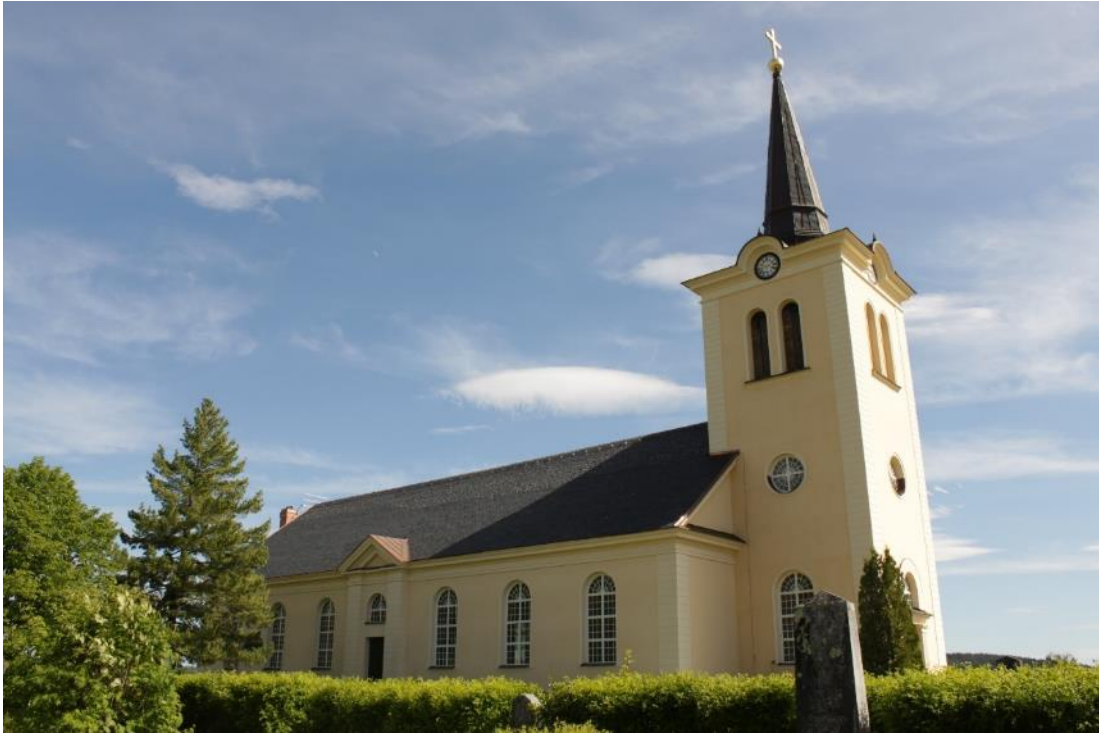
Figur 26 Norra sidan efter åtgärd.

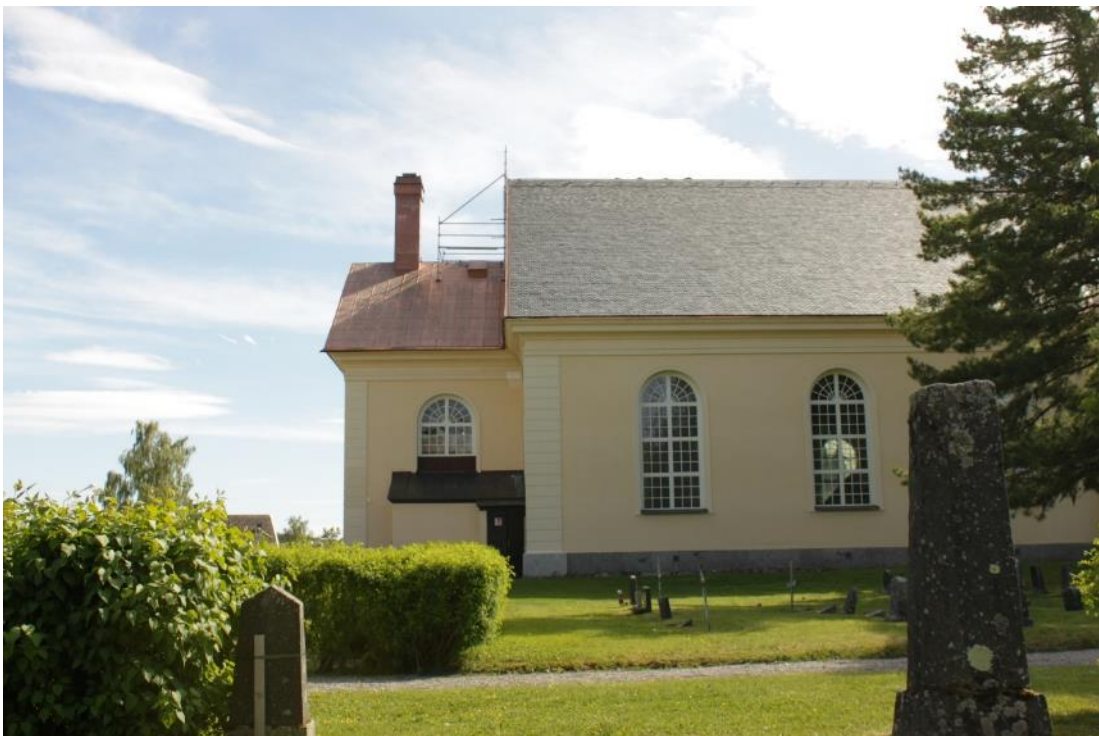
Figur 27 Norra sidan av sakristian efter åtgärd.
