Revsunds kyrka

Restaurering av tak, 2020–2021

Henrik Ylikoski

RAPPORT – JAMTLI 2021:29
ISSN 1654-2045

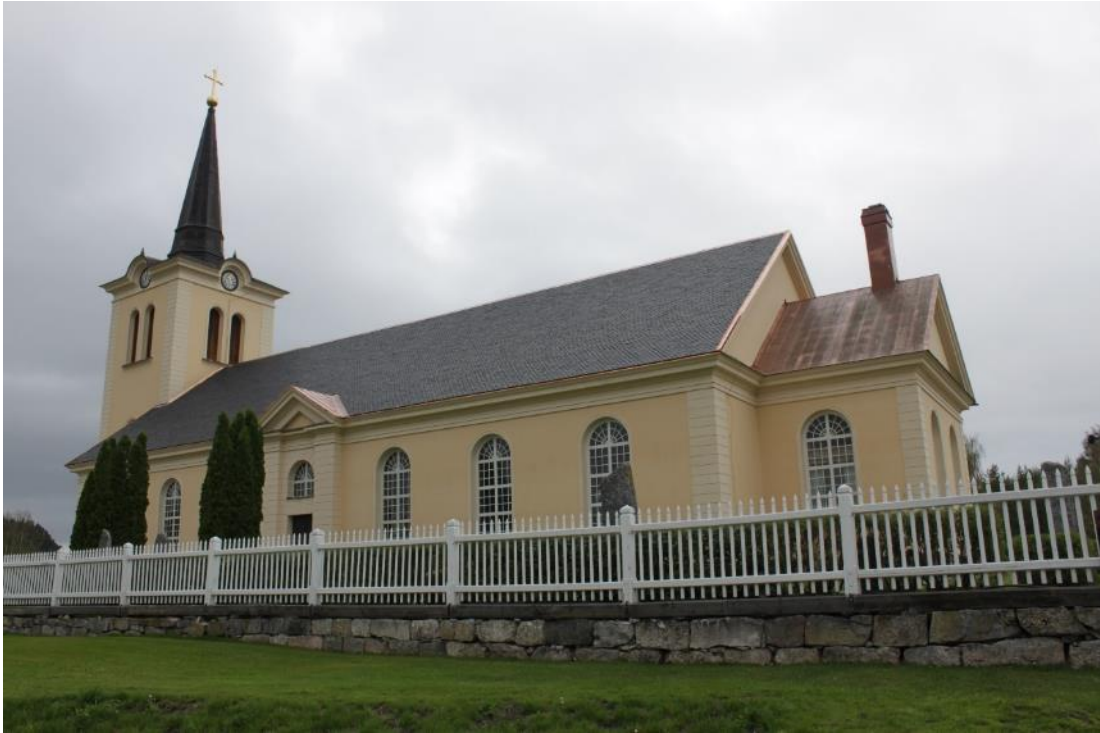
Figur 28 Södra sidan efter åtgärd.

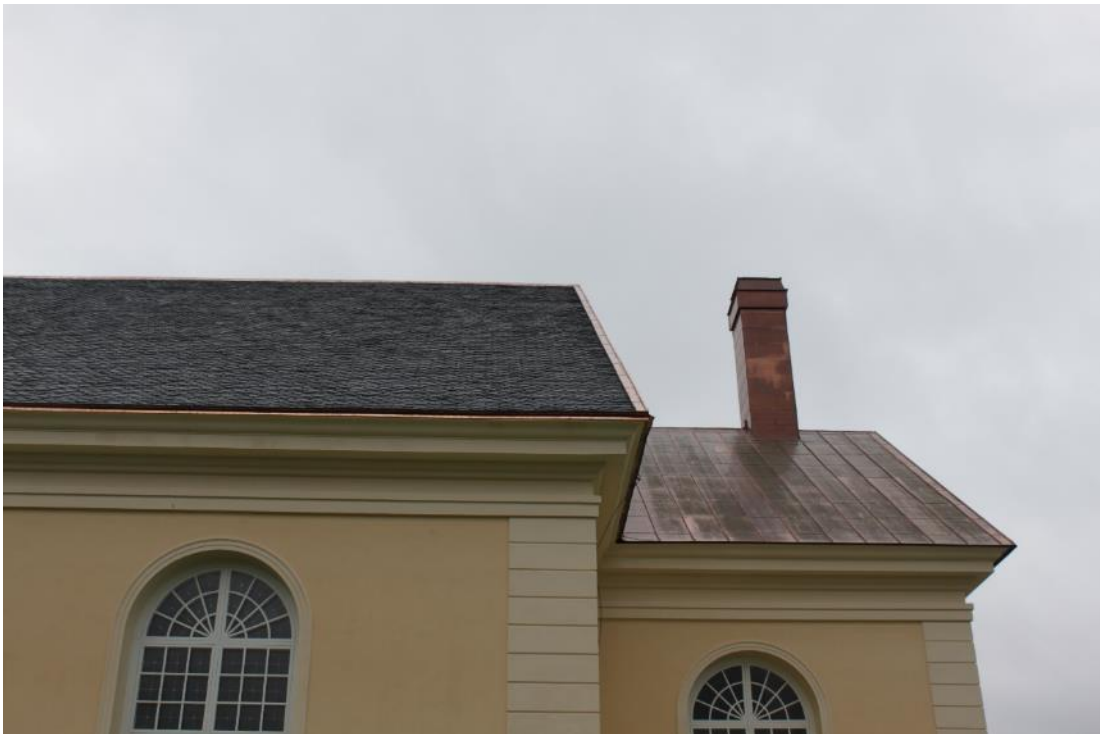
Figur 29 Södra sidan av sakristian efter åtgärd.
