# Nyhems kyrka

## Byte av spåntak, 2020

Bräcke kommun, Jämtlands län, Härnösands stift

RAPPORT – JAMTLI 2021:30  
ISSN 1654-2045

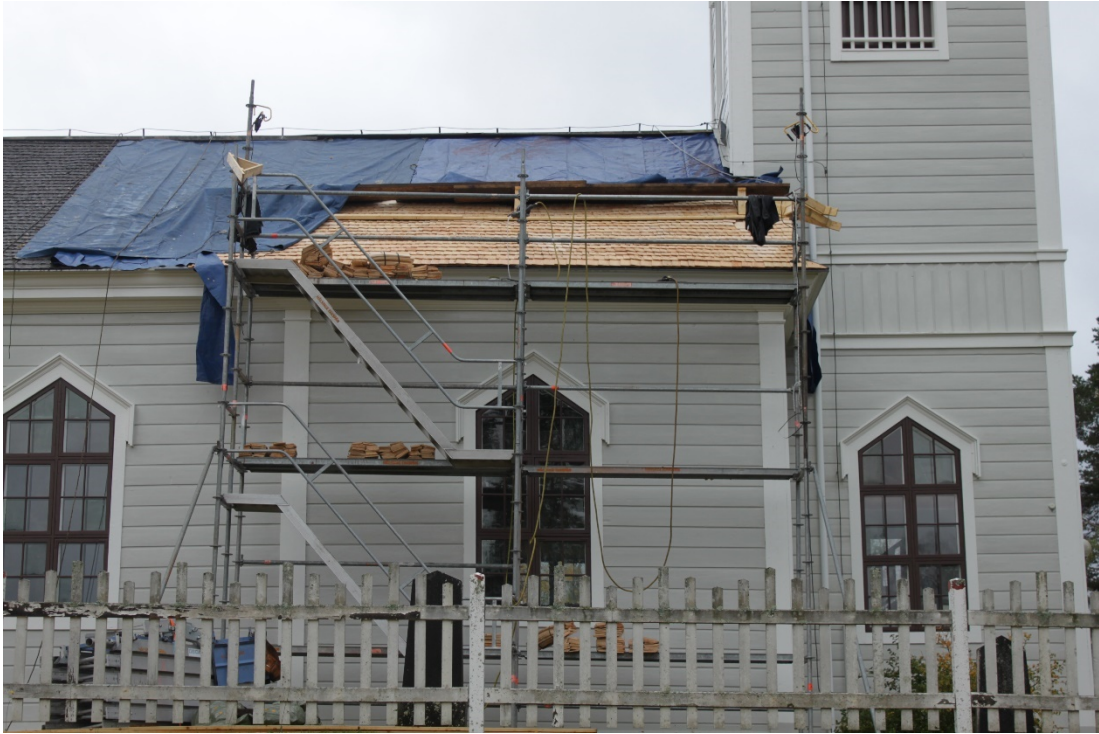
*Figur 1 Påbörjade takarbeten på norra sidan av kyrkan.*

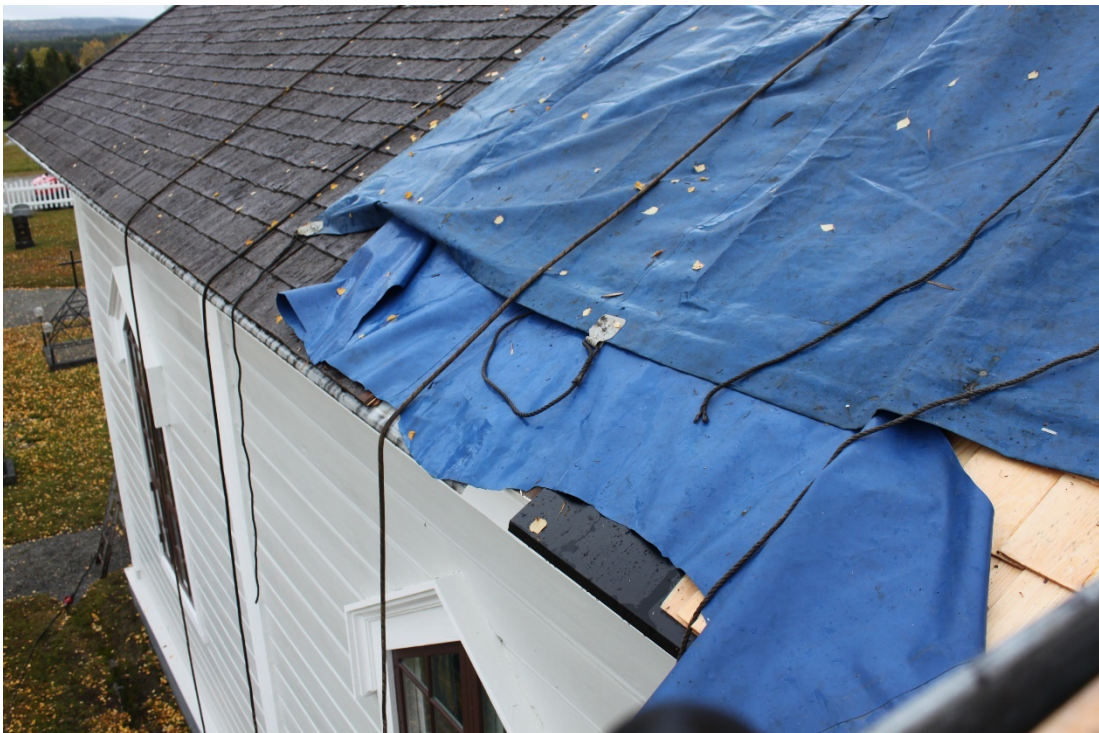
Före åtgärd satt ståndskivorna i ett spår i väggen. Ståndskivorna var målade i fasadkulör. Fotplåten var av olackerad förzinkad plåt.

*Figur 2 Notera den obehandlade fotplåten på den orörda delen av taket och den svarta fotplåten på den del som lagts om.*

Taket på långhuset har försetts med svart fotplåt (Lindab HB Polyester 015 matt svart NCS S 9000-N). När antikvarisk medverkande i samband med ett besök, uppdagade att svartlackerad plåt kommit till användning, hade man redan hunnit klä halva takfallet med spån, varför det då inte var aktuellt att byta fotplåten till en olackerad. I samband med takomläggningen, ville man skjuta in ståndskivan under panelen. Det gick att använda befintligt spår till detta. De nya ståndskivorna är fabrikslackerade (Lindab HB Polyester 022 ljusgrå NCS S 2005-G60Y), kulören stämmer väl med fasadkulören på kyrkan.

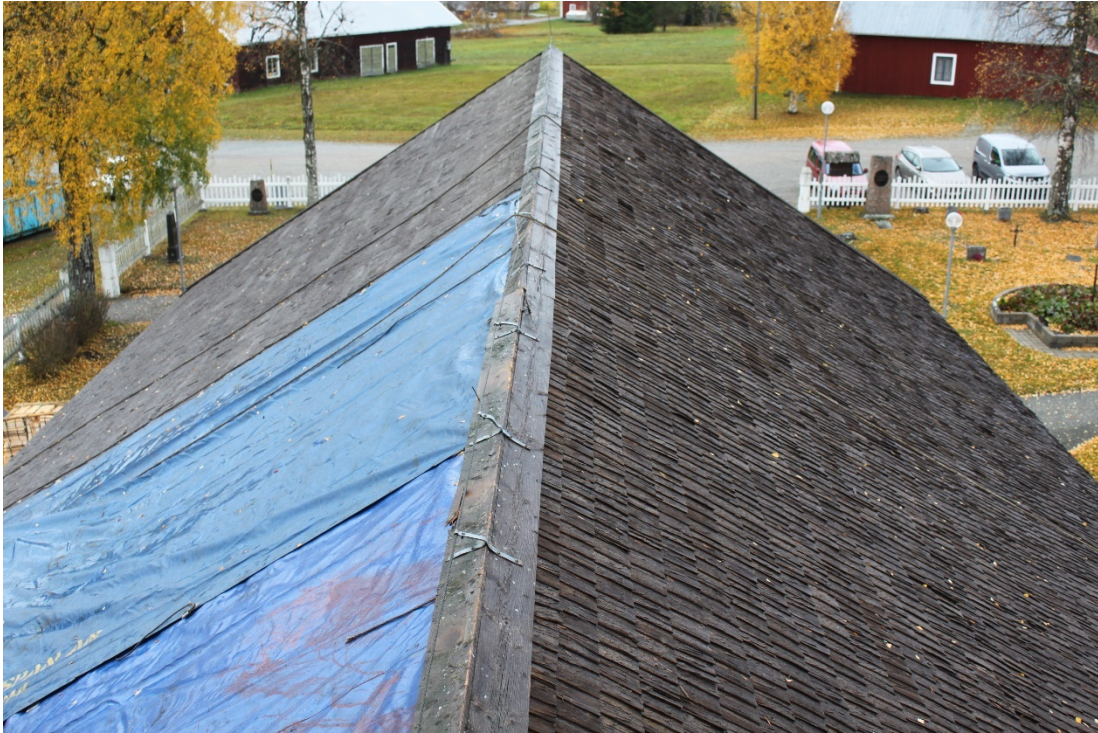
*Figur 3 Långhustaket sett från tornet.*

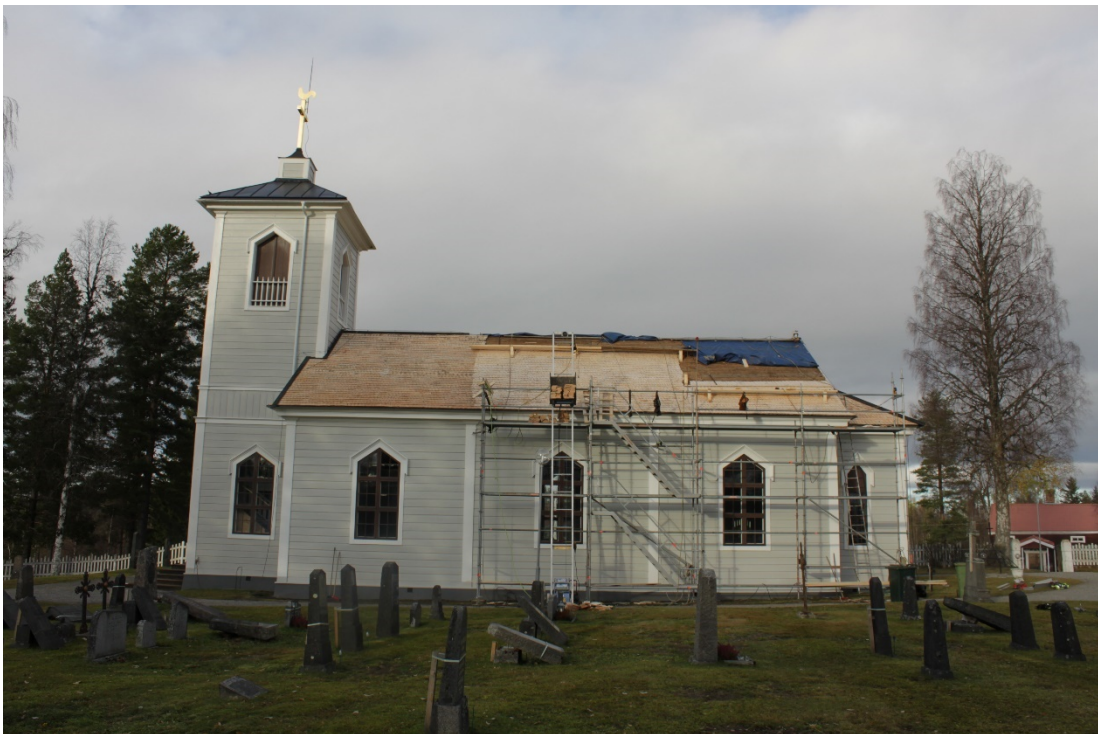
*Figur 4 Södra sidan av kyrkan under pågående arbete.*

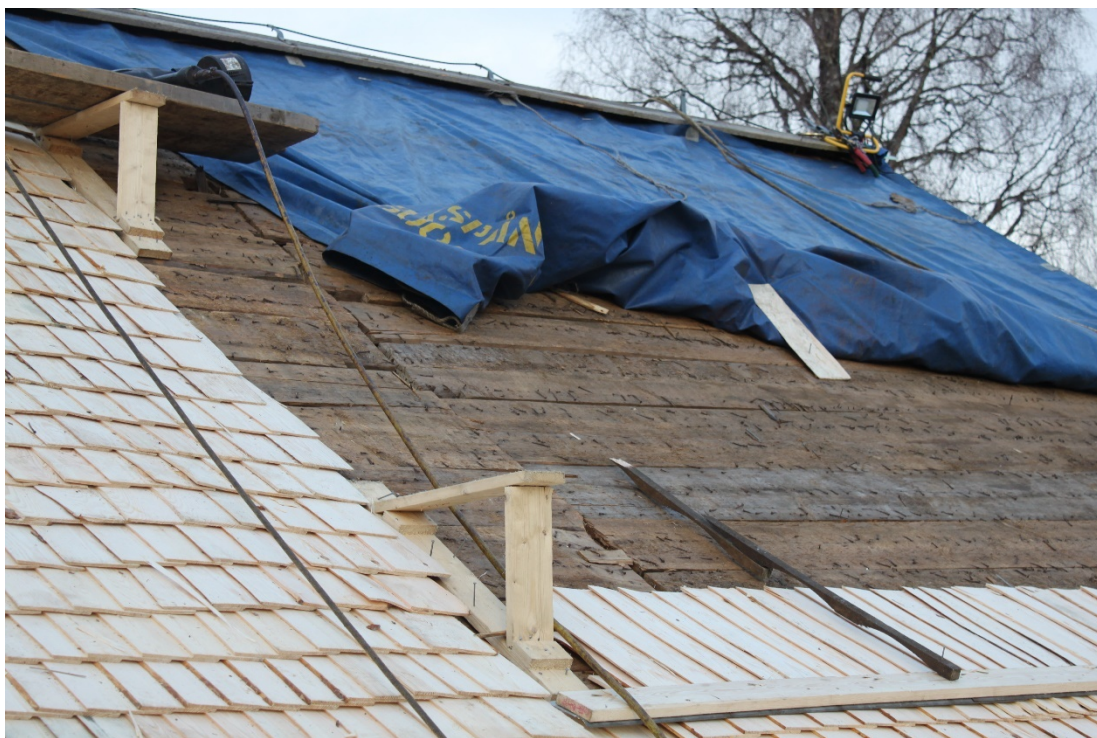
Taket var före åtgärd i dåligt skick, med mycket påväxt. Oro fanns att skadorna skulle fortsätta vidare ner i konstruktionen. I samband med rivning av spåntäckningen, kunde man dock inte upptäcka några skador i underlaget.

*Figur 5 Inga skador upptäcktes i underlaget.*

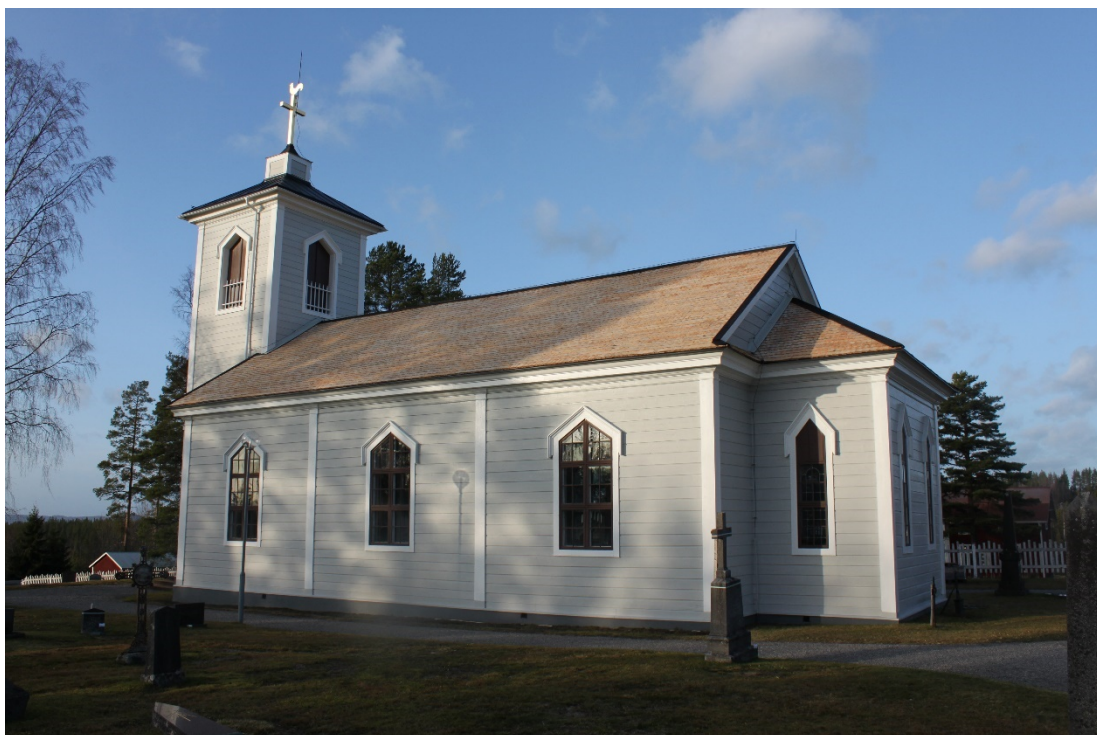
*Figur 6 Nyhems kyrka efter spånläggning.*

Tak på långhus och sakristia har försetts med en täckning av stickspån, med nya täckbrädor. Till taket har man, enligt entreprenörens egenkontroll använt hyvlade furuspån (längd 45 cm, bredd 7-15cm tjocklek 5-6mm) med hög kärnandel (60-100%) från Närpes Trätec OY. Till spånen har 50mm rostfri syrafast spik använts. Vid tjärstrykning av taket hösten 2021 kom man att använda Claessons Furutjära A.

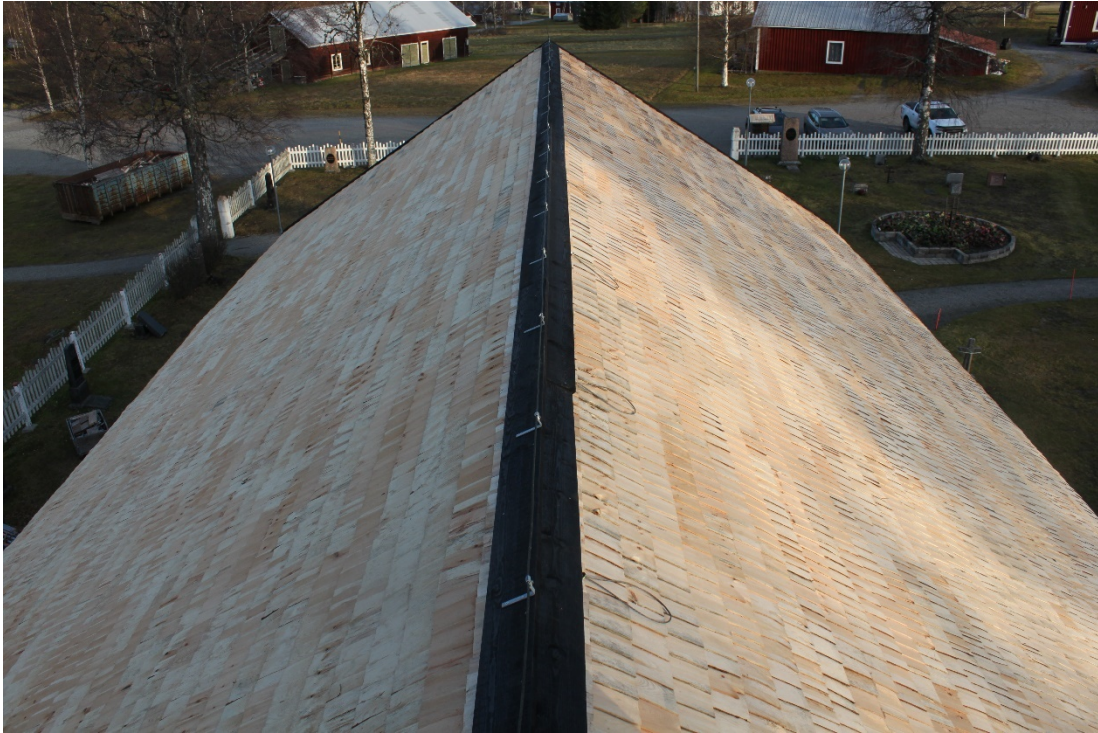
Före åtgärd saknades taksäkerhetsanordningar på långhus och sakristia.

*Figur 7 Mot taknock har man på det södra takfallet, satt öglor för att kunna säkra sig i.*

Mot taknock har man på det södra takfallet, satt öglor för att kunna säkra sig i. Dessa var tänkta att sättas med 2 meters mellanrum. Man har dock fått anpassa avstånden till takstolarnas placering, något som inte märks från mark. Efter att takytan mörknat kommer man troligen inte att se dessa alls.

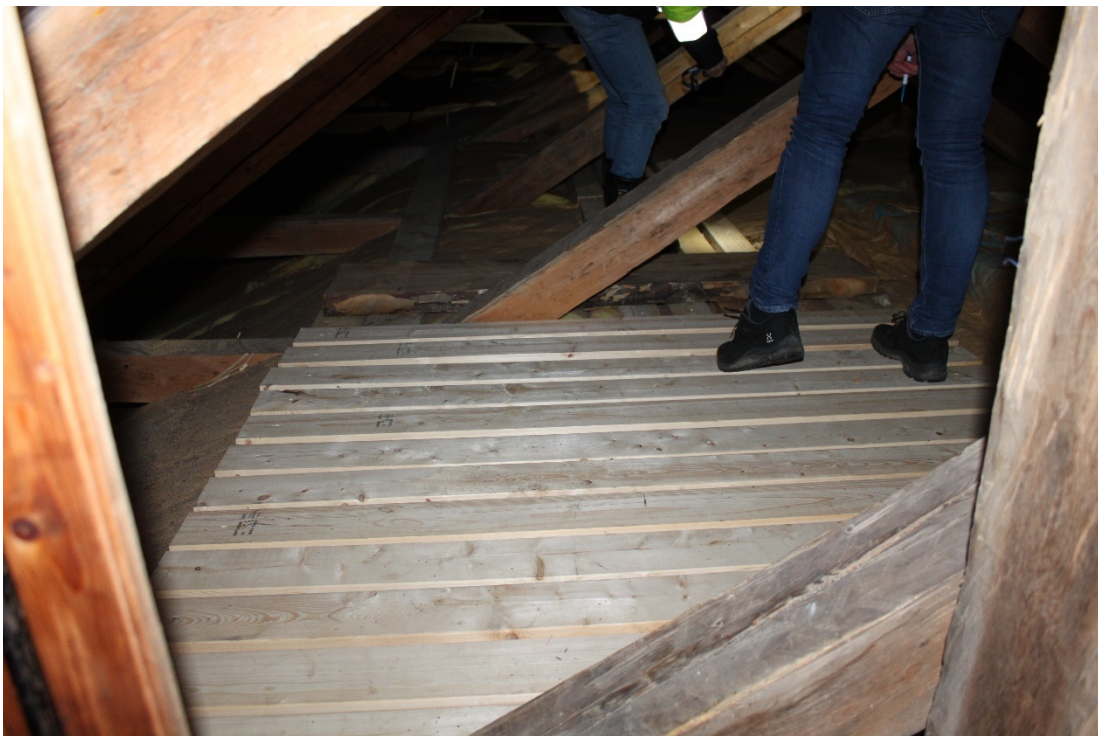
Vinden över långhuset är isolerad med sågspån och ovanpåliggande mineralull. Gångbrygga saknades på vinden före åtgärd.

*Figur 8 På vinden har man byggt en plattform innanför luckan från tornet och lagt ett gångstråk av plank.*

På vinden har man byggt en plattform innanför luckan från tornet och lagt ett gångstråk av granplank (45x120mm) i mitten av vinden, längsmed långhuset.

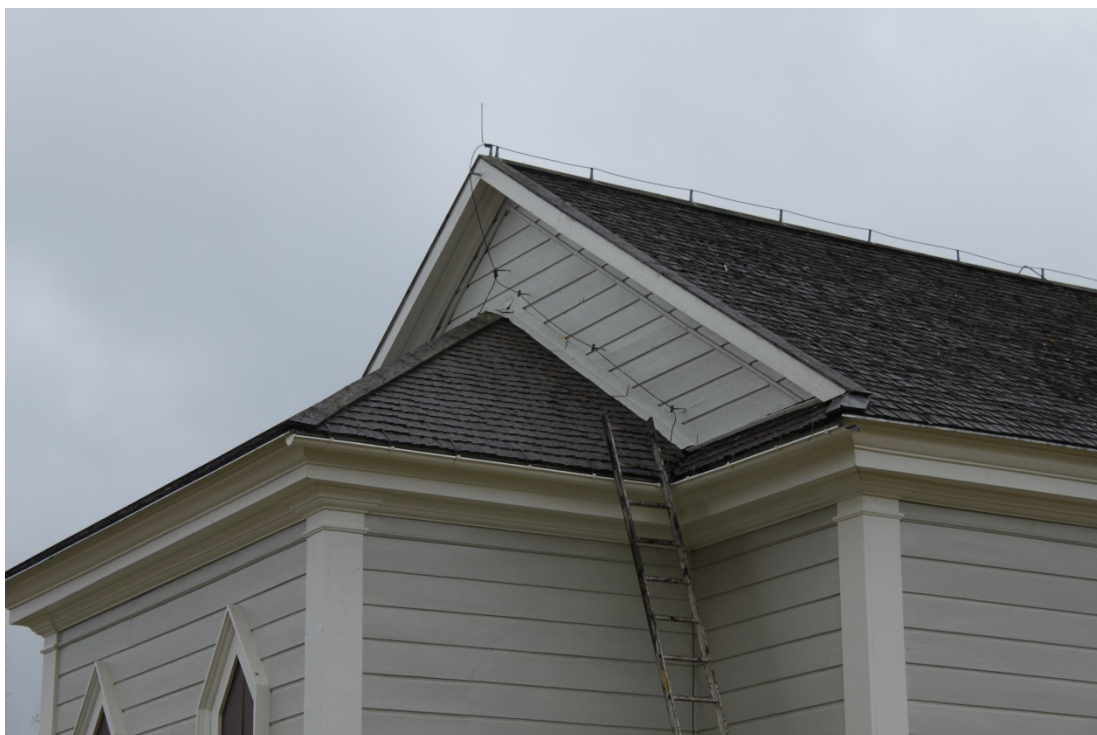
*Figur 9 Möte mellan sakristia och långhus före åtgärd.*

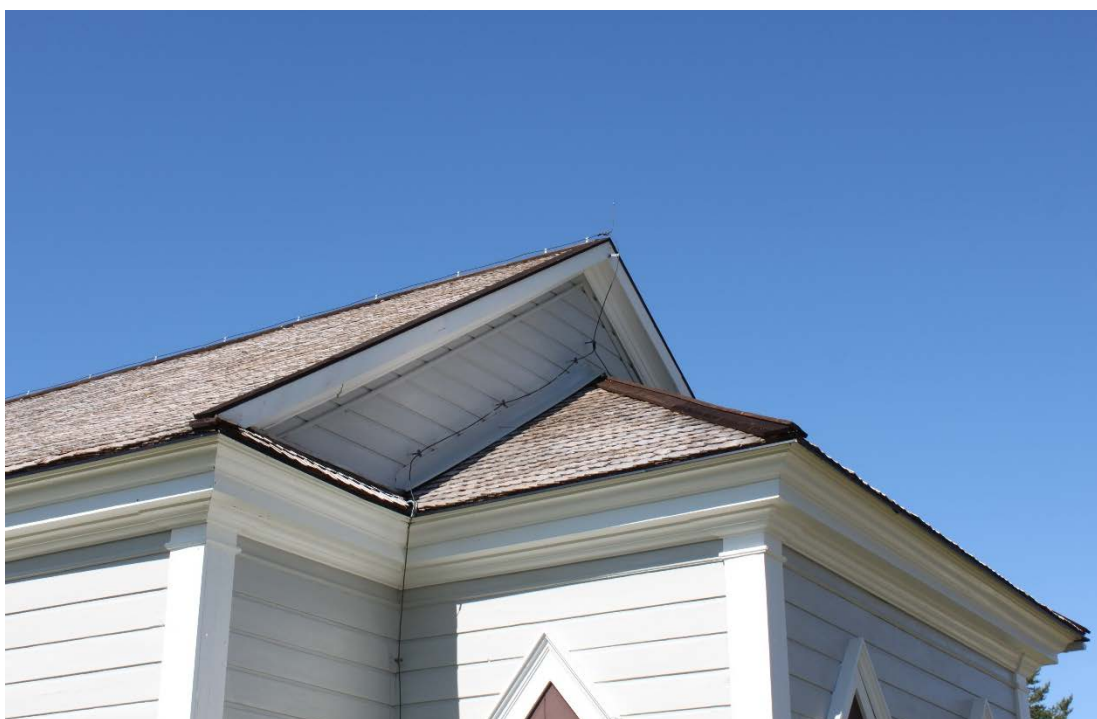
*Figur 10 Möte mellan sakristia och långhus efter åtgärd.*

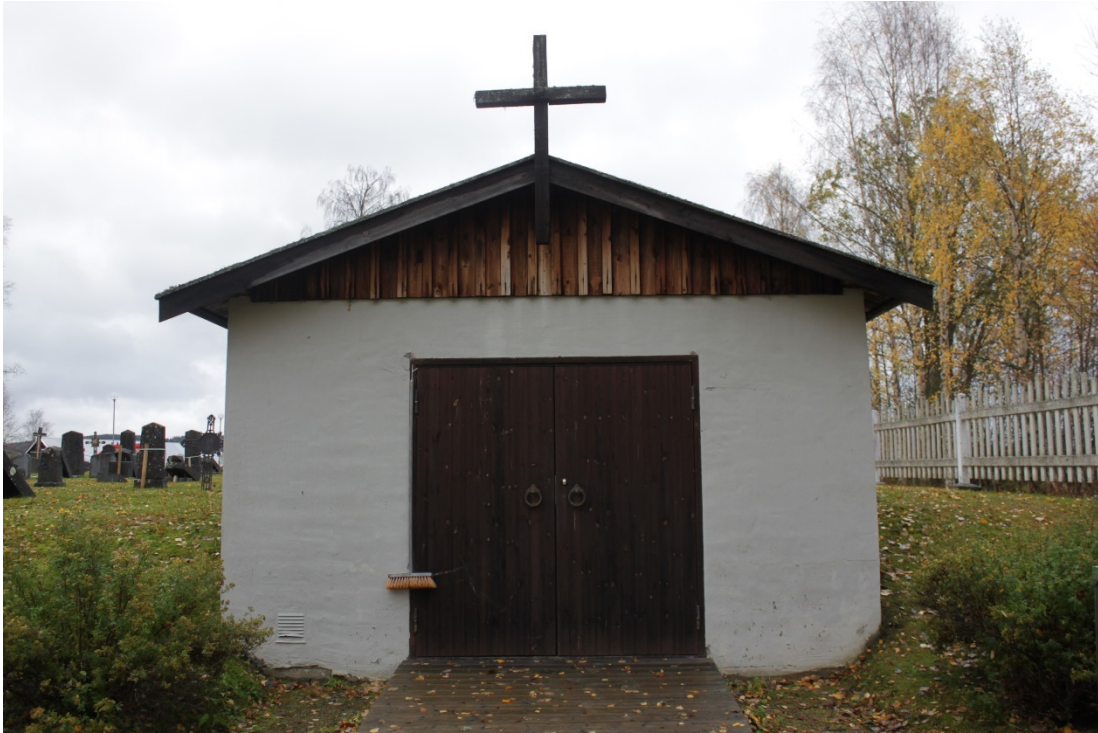
*Figur 11 Bårhusets fasad mot väster, före åtgärd.*

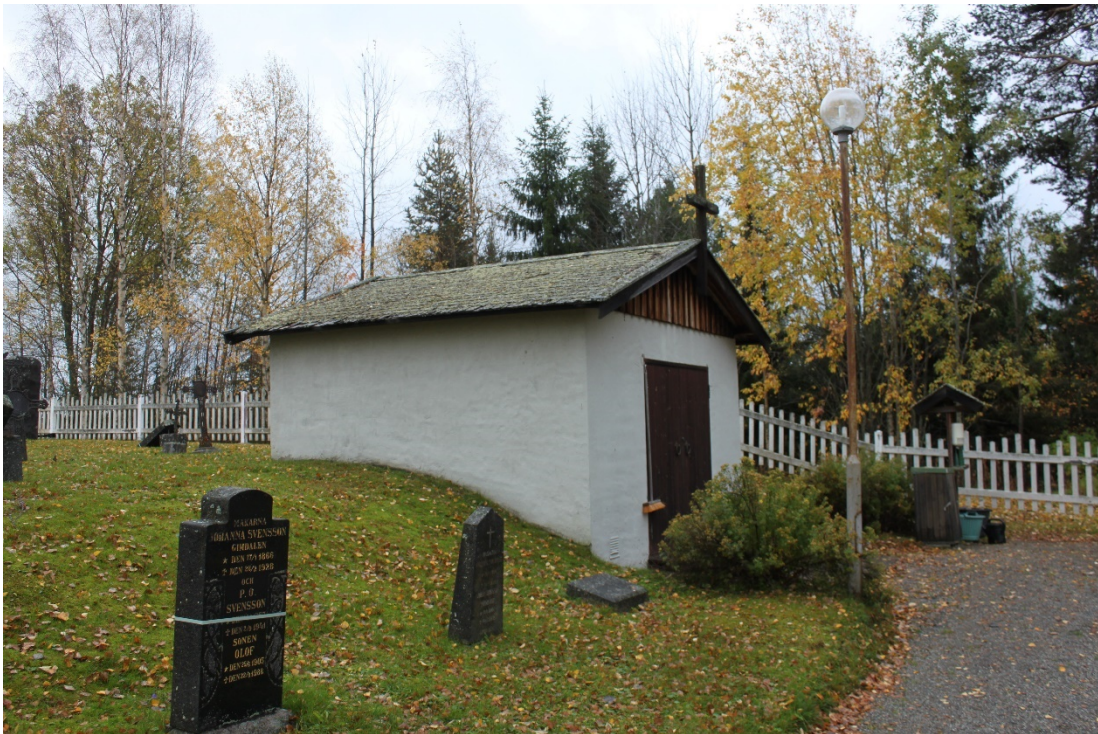
*Figur 12 Bårhus före åtgärd.*

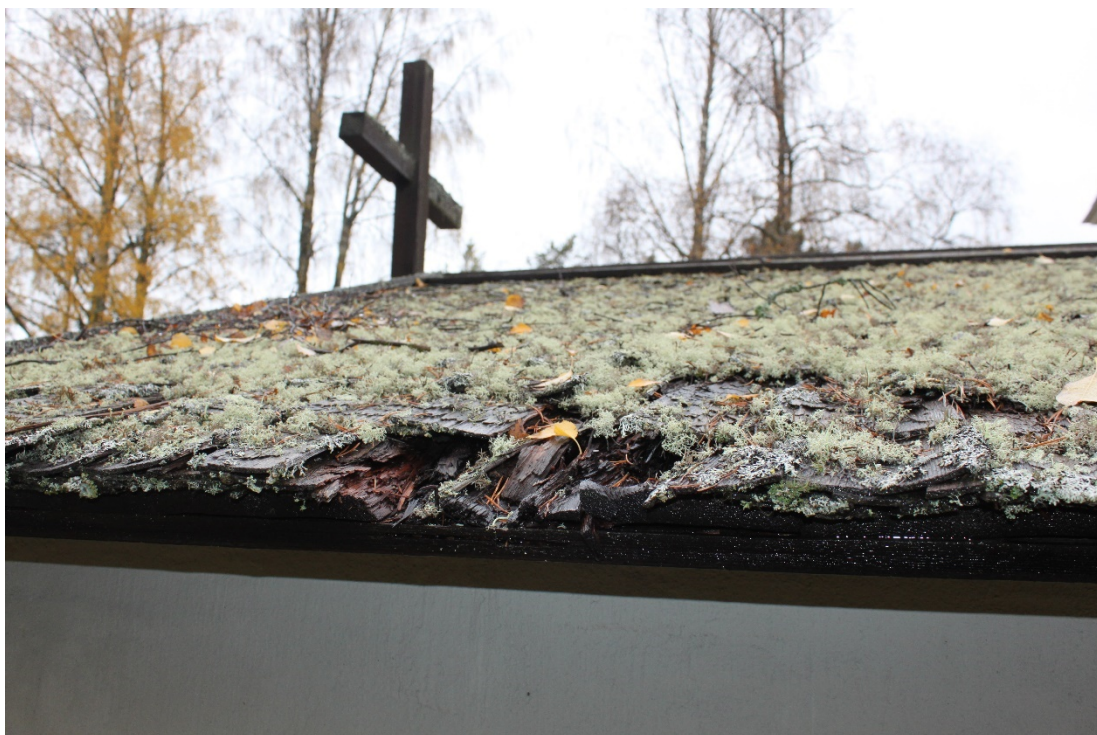
Taket på bårhuset var väldigt rötskadat både vad gällde spåntäckning och underlag. Även träkorset på bårhuset var väldigt anfräkt. Snickaren och projektledaren tyckte att rotet låg i "fel" riktning och undrade om man kunde lägga det på andra ledden. Antikvarisk medverkande menade att det kanske fanns en anledning till att man lagt det som man gjort. Innan taket revs av, gick det inte att komma åt att se hur det såg ut inne i konstruktionen, då den är helt sluten. Bårhuset utgörs av en låda med gjutet tak. Ovanpå detta ligger en träkonstruktion i form av ett åstak med en mittås och två sidoåsar. Därmed är det naturligt att rotet ligger som det gör för att kunna stödja på åsarna. Man landade i att göra likadant som befintligt.

*Figur 13 Taket på bårhuset var väldigt rötskadat både vad gällde spåntäckning och underlag.*

Taket på bårhuset har förnyats. Både spåntäckning och underliggande rote var väldigt rötskadat. Förutom "mittåsen" och de båda "sidoåsarna" finns ytterligare två stöd för taket. Dessa behövde kompletteras. Bårhuset har sedan försetts med ny rote i form av råspont av kärnfura (25x120mm), spåntäckning av stickspån samt nya vindskivor. Korset över entrén har också ersatts med ett nytt lika befintligt i furu (95x95mm). Vid slutbesiktningen noterades att bårhuset försetts med en fotplåt, något som byggnaden inte hade innan åtgärd. Entreprenören ursäktade sig med att informationen inte nått fram till utföraren. Man hade tänkt att hinna tjära bårhuset under hösten 2020, men det var för fuktigt ute. Taket på bårhuset kom att tjäras först i månads-skiftet augusti/september 2021.

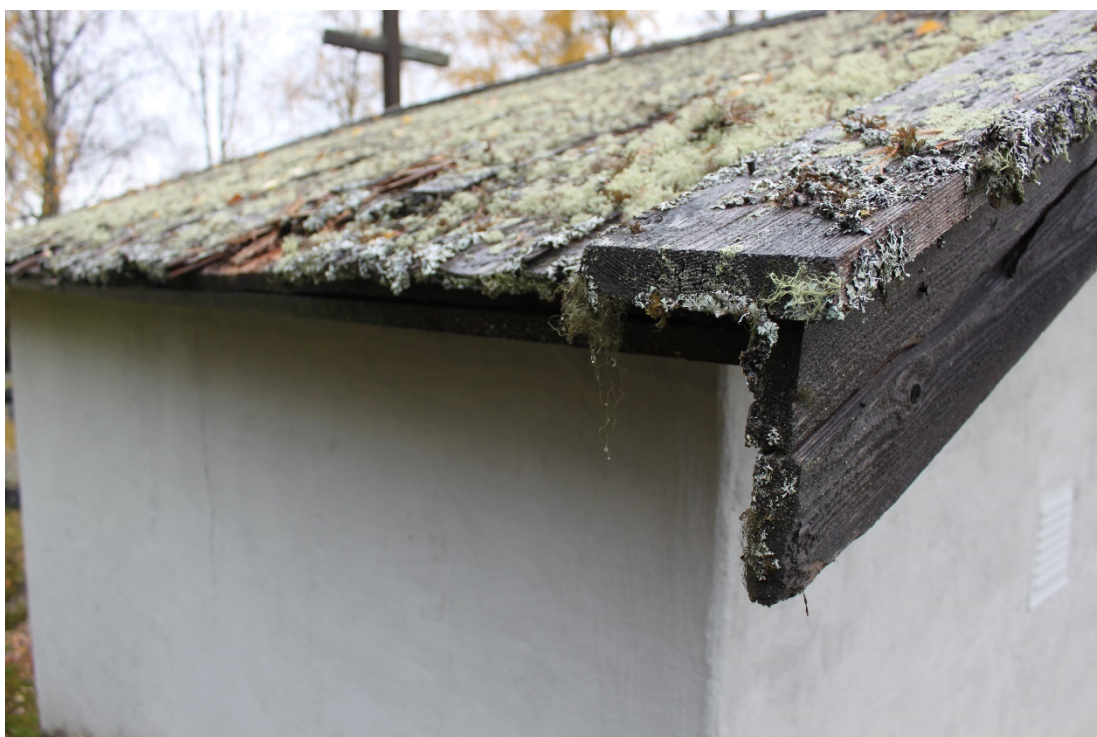
*Figur 14 Vindskiva och vattbräda före åtgärd.*

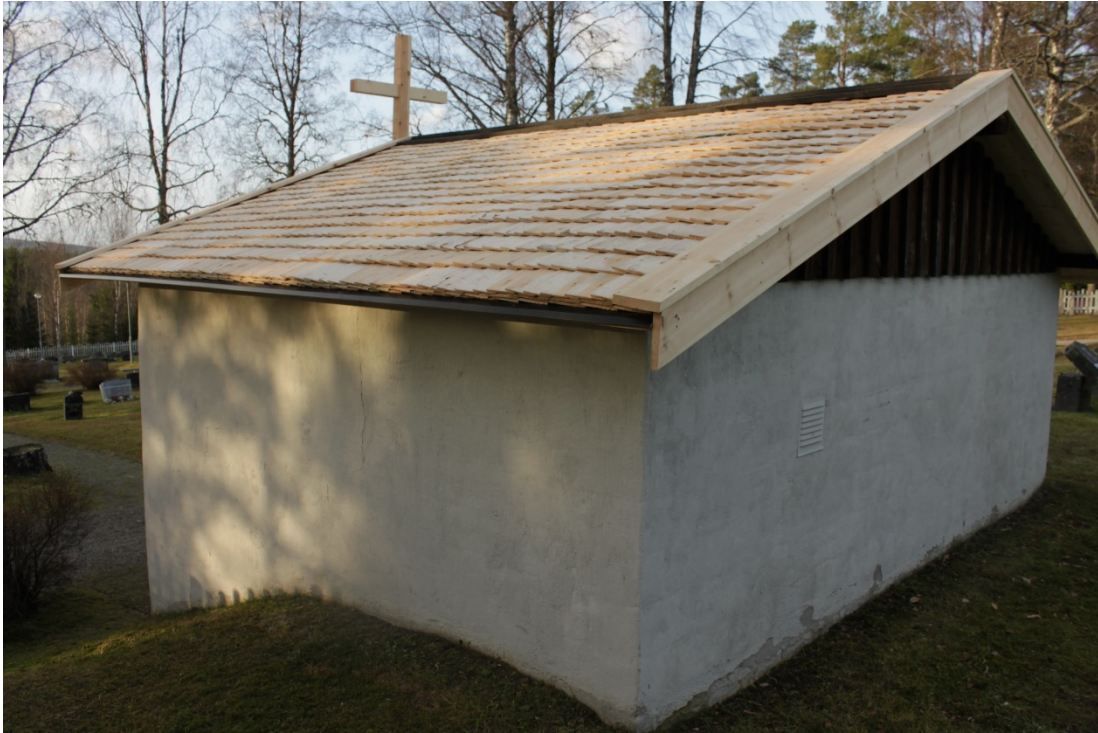
*Figur 15 Bårhuset efter omläggning av taket.*

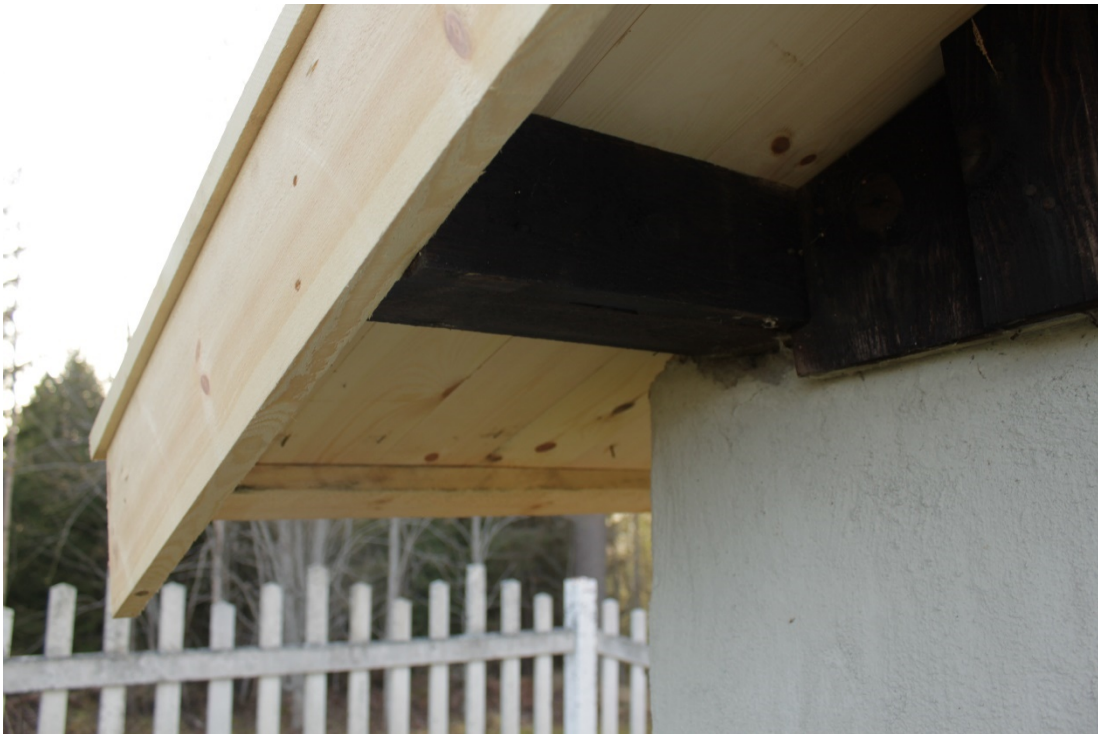
*Figur 16 Detalj av takfot efter omläggning.*

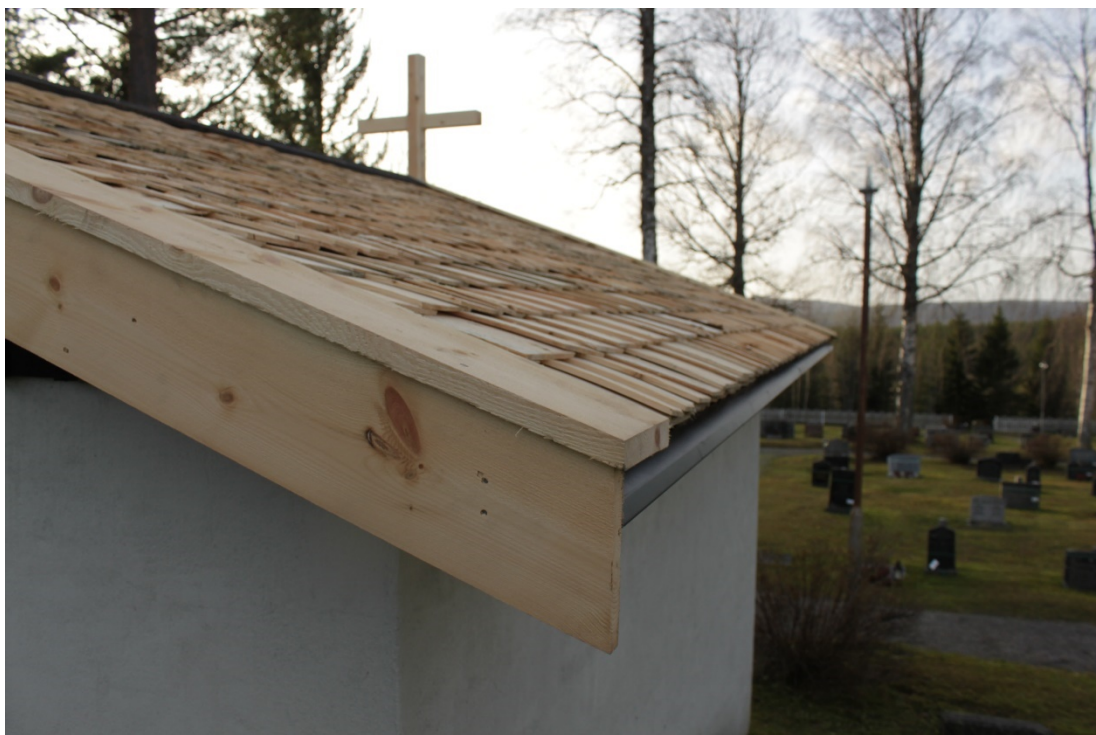
*Figur 17 Vindskiva och vattbräda efter åtgärd. Notera fotplåten på bårhuset.*

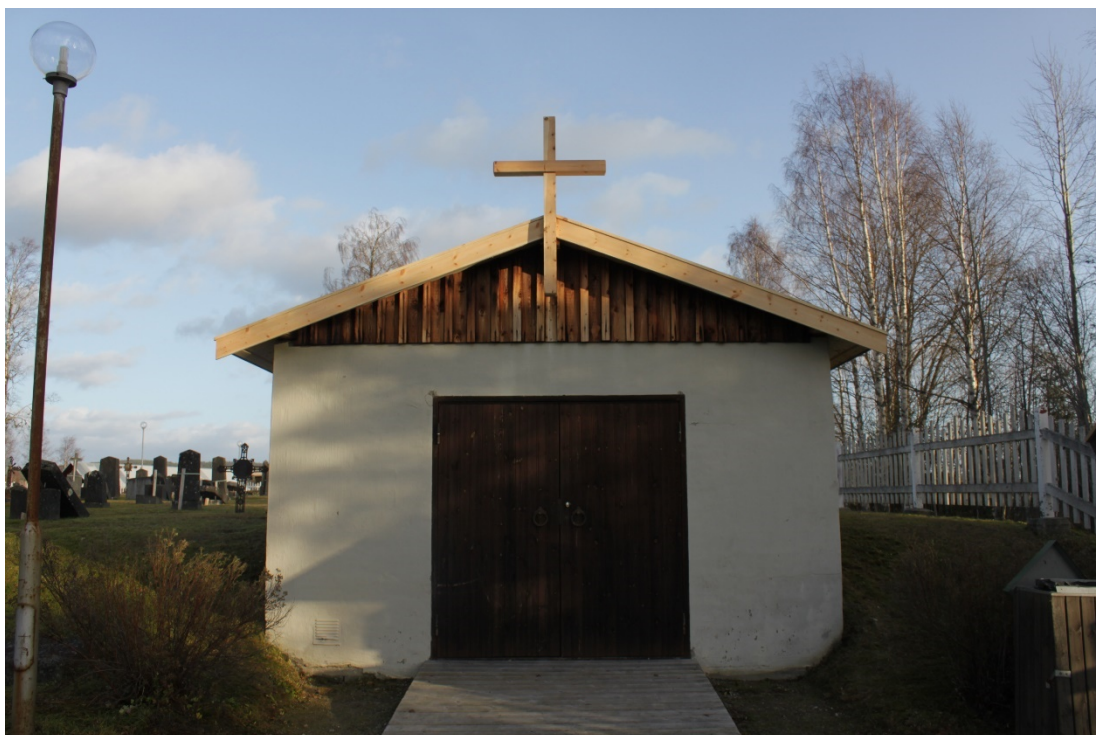
*Figur 18 Korset över entrén till bårhuset har ersatts med ett nytt.*
