Överhogdals kyrka

Utvändig restaurering, 2021–2022

Härjedalens kommun, Jämtlands län, Härnösands stift

RAPPORT – JAMTLI 2022:16
ISSN 1654-2045

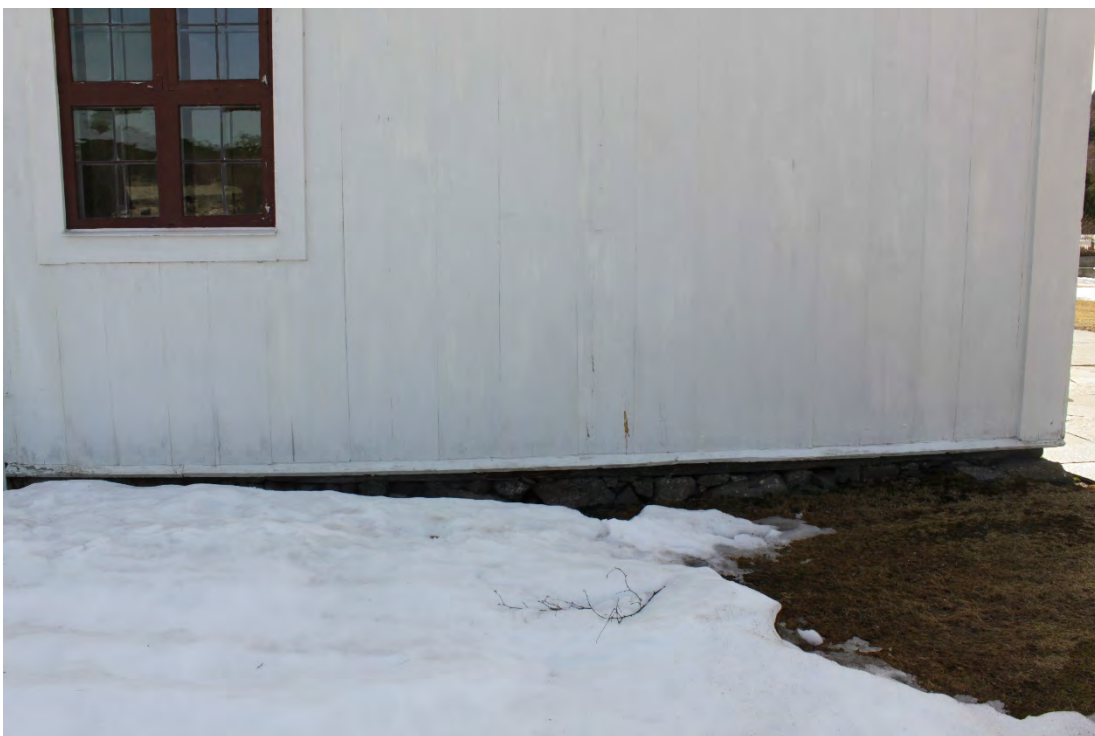
Fasaden utgörs av stående vitmålad panel. Färgen upplevdes flammig. Nedtill förekom färgbortfall. På norra sidan av tornet syntes en rötskada på syllen. Det fanns ytterligare rötskador på båda sidor om trappan mot väster. Syllen var mjuk och blöt så långt man kom åt att känna. På norra och västra sidan av tornet, ligger marknivån högre än på övriga delar av kyrkan. Möjligen är det orsak till rötskadorna på dessa delar.

Figur 4 Fasaden upplevdes som flammig.

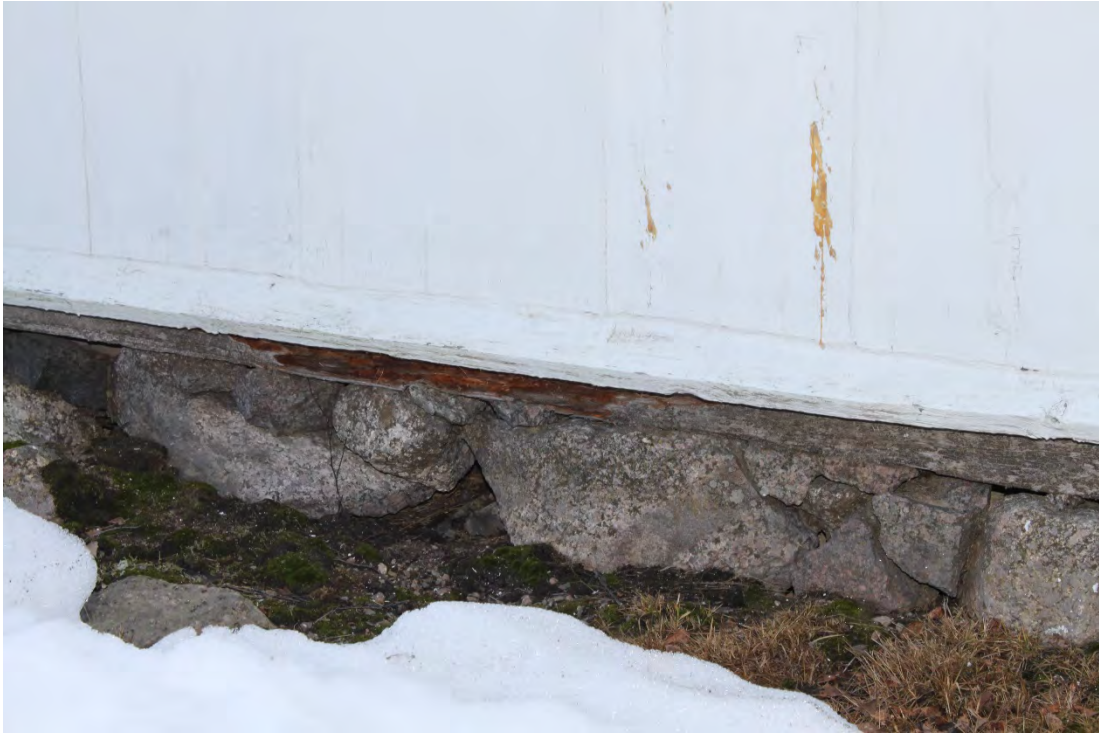
Figur 5 Rötskadad syll mot norr.

Panelen har försiktigt demonterats på norra sidan av tornet för att komma åt den rötskadade syllens. Rötskadan visade sig vara av mindre omfattning än befarat. Den dåliga delen av syllens har tagits ur och lagats i med nytt virke. En del av fotbrädan byttes ut. Panelen har sedan återmonterats.

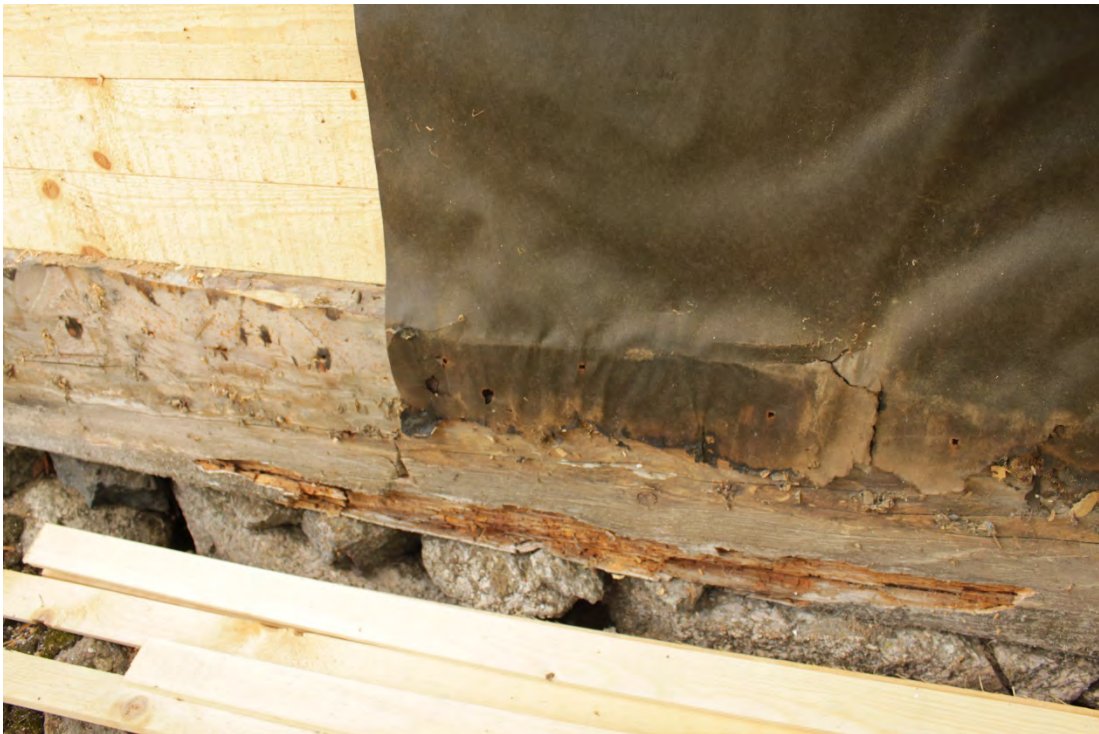
Figur 6 Den skadade syllen sedan panelen demonterats.

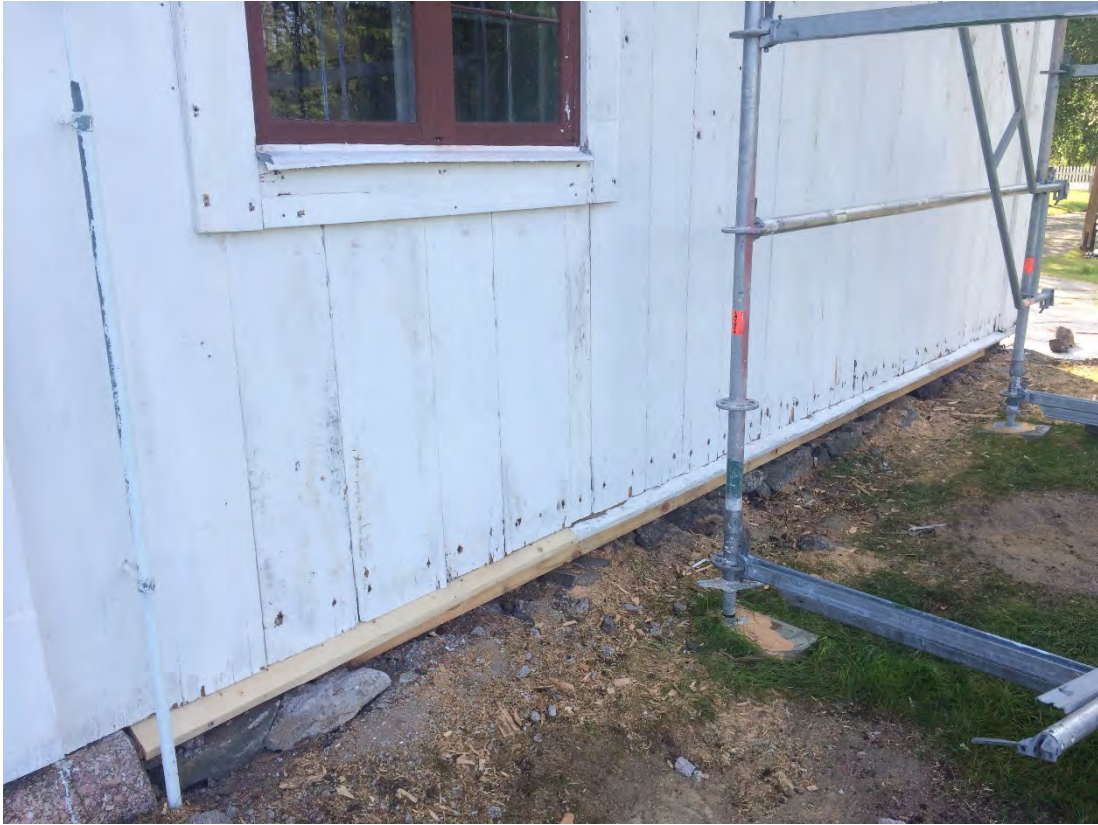
Figur 7 Norra sidan på tornet efter att panelen kommit på plats igen.

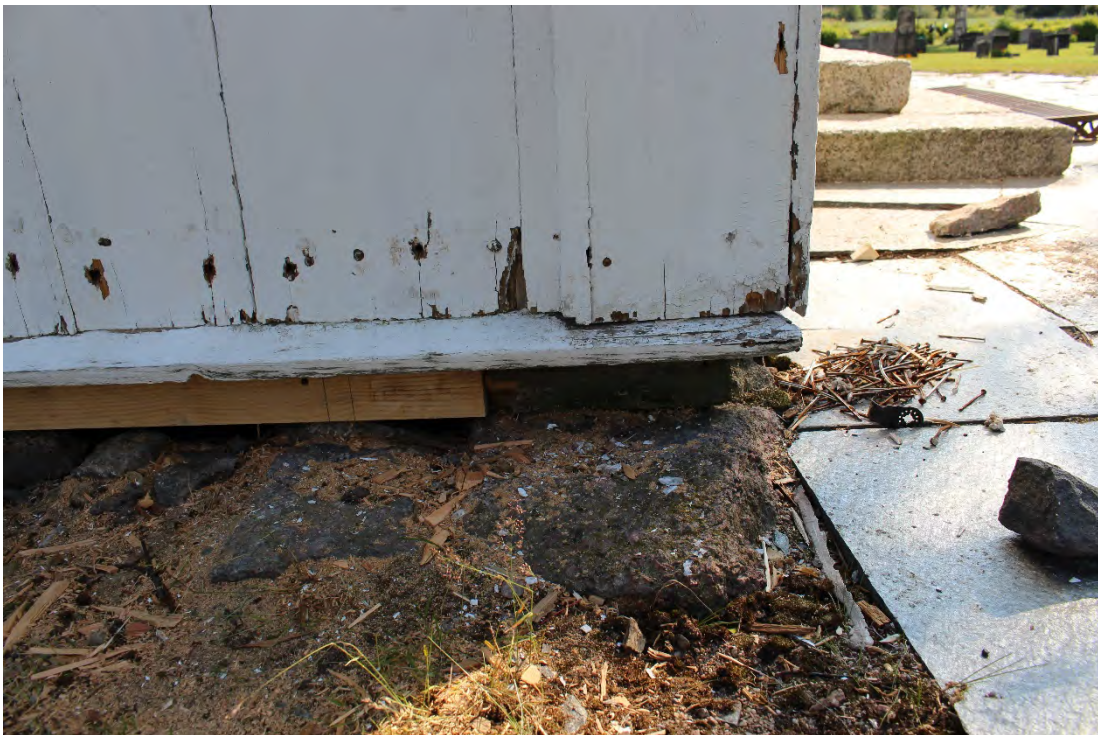
Figur 8 Detalj av nordvästra hörnet sedan skadan på syllen åtgärdats.

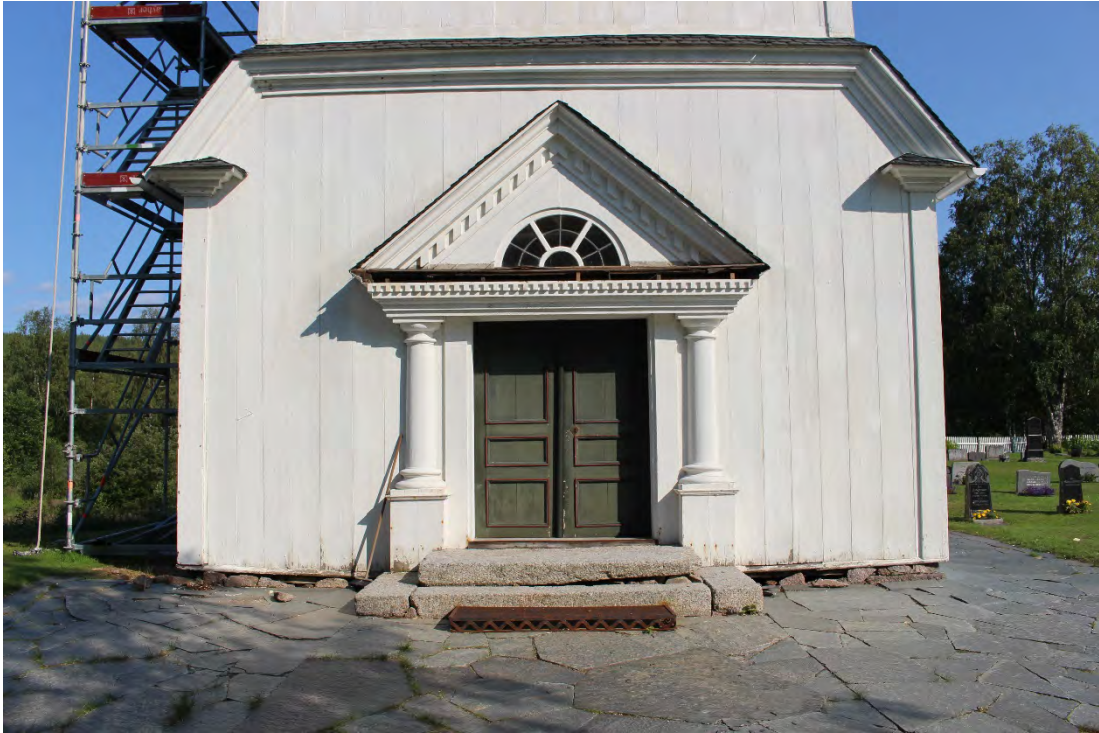
Ingången till kyrkan utgörs av pardörrar indelade i tre speglar. Före åtgärd var dörrarna målade i grönt med listverk kring speglarna i en mörkare grön ton(?) och rött. Liksom fasaden var dörrarna väldigt flammiga med blekta färglager. Visst färgbortfall förekom. Dörrarna visade tecken på att ha blivit bättrade.

Figur 9 Entré före åtgärd.

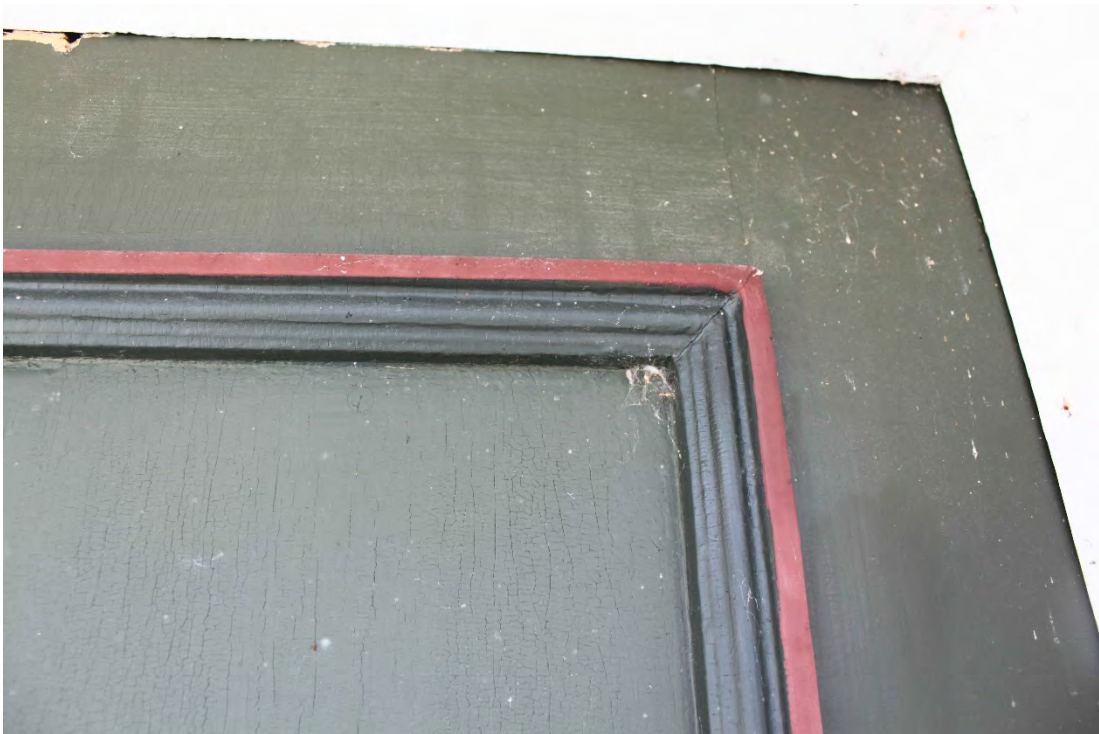
Figur 10 Dörrarna var blekta.

Dörrarna har målats med linoljefärg (Wibo) i en grön kulör (NCS S 8010-G50Y). Delar av listverket kring speglarna har målats rött (NCS S 6020-Y80R). Den del av listverket som tidigare var målat i en mörkare grön ton, hade vid undertecknads besök den 3 oktober, samma gröna kulör som resten av dörren. De kommer att målas i en mörkare grön ton (NCS S 8010-B90G) våren 2023.

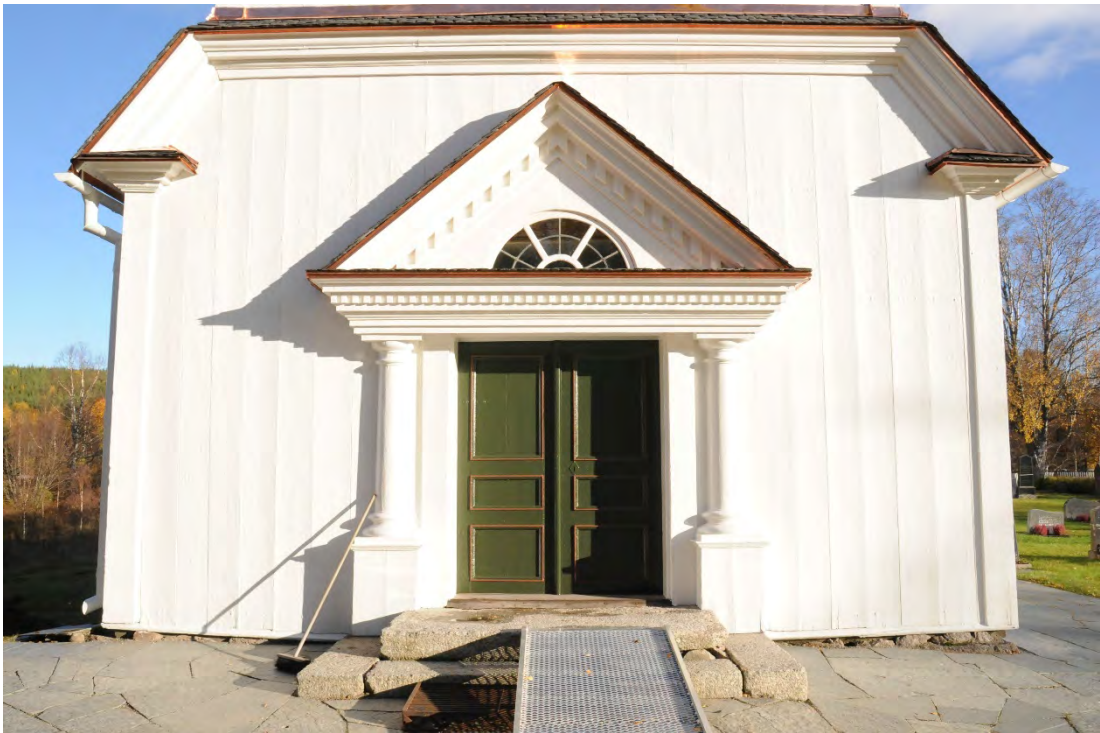
Figur 12 Entré efter åtgärd.

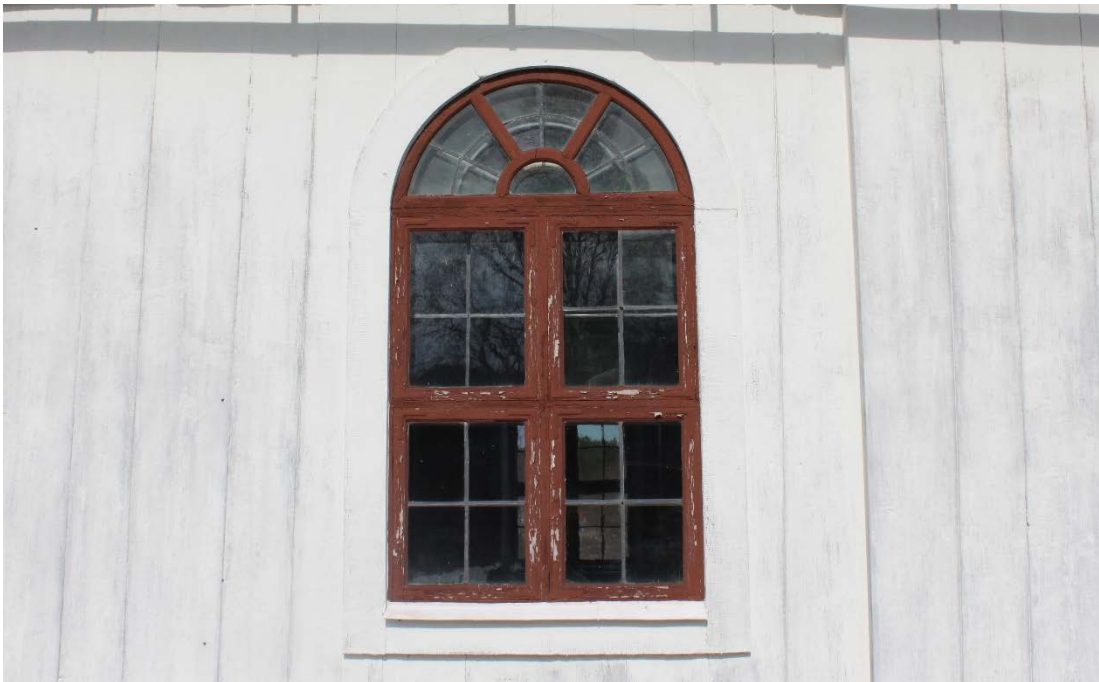
Fönstren var före åtgärd målade i en rödbrun kulör ungefär motsvarande NCS S 6020-Y80R. Utifrån äldre bilder tycks fönstren både ha varit mörka och ljusa under 1900-talet. Färgbortfall förekom på fönstren. Under den rödbruna färgen skymtade ett vitt färgskikt fram.

Figur 14 Fönster före åtgärd.

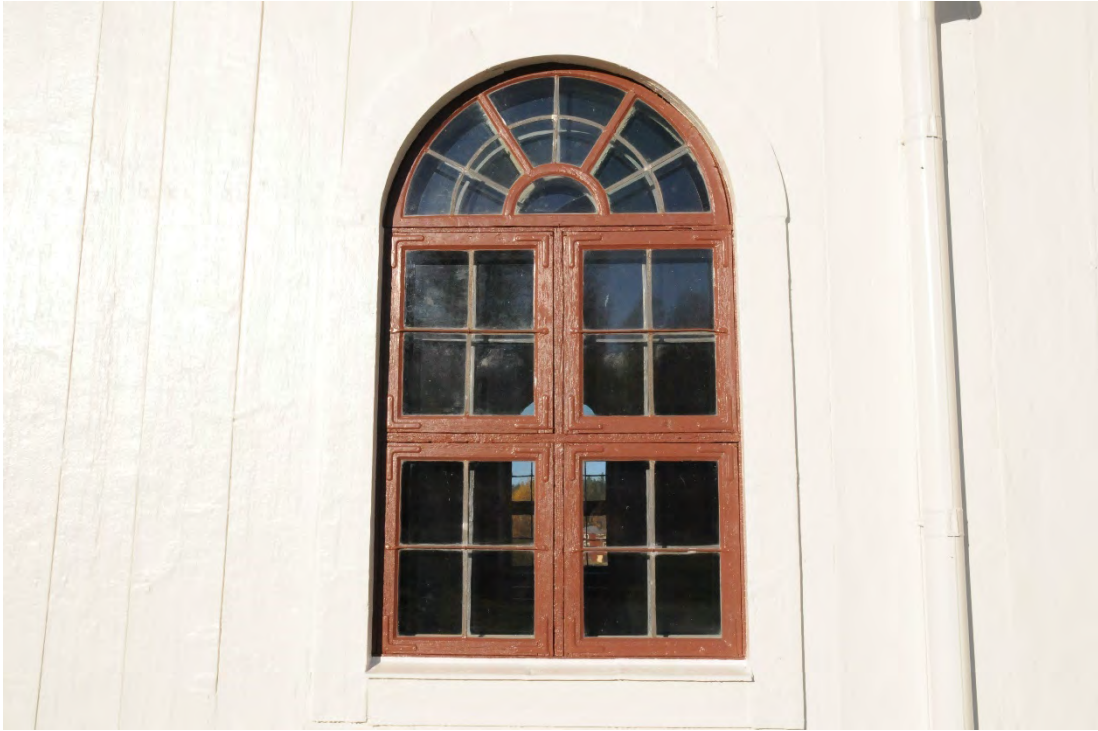
Figur 15 Fönster efter åtgärd.

Fönstren har plockats ut och åtgärdats på verkstad. 26 trasiga glas har ersatts. Dåliga delar av blyspröjsarna har ersatts av nya. På den norra långsidan kom övriga blyspröjsar, som inte ersattes

att målas grå med linoljefärg. Detta kom dock inte att göras på den södra sidan. Enligt målaren var fönstren tidigare strukna med alkydoljefärg. Fönstren har grundats med Jupex 45. Sedan har de strukits med linoljefärg (Wibo) i en rödbrun kulör (NCS S 6020-Y80R).

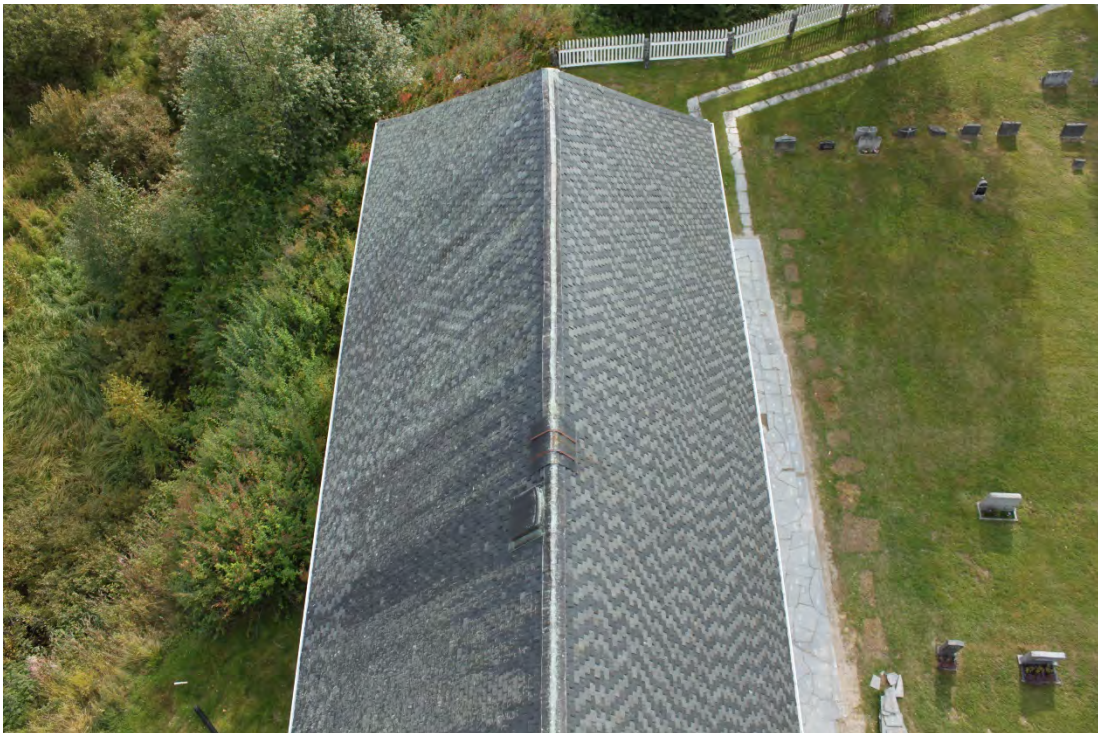
Taket på långhuset utgörs av skiffer i två olika toner (mörka och ljusa) som lagts i ett sicksackmönster. På det norra takfallet satt en taklucka motnock. Takavvattning skedde genom fabriksstillverkade vita hängrännor. När ställningen kom på plats konstaterades att hängrännorna var i betydligt sämre skick än vad som gick att se okulärt från marken.

Figur 16 Skiffertak före åtgärd.

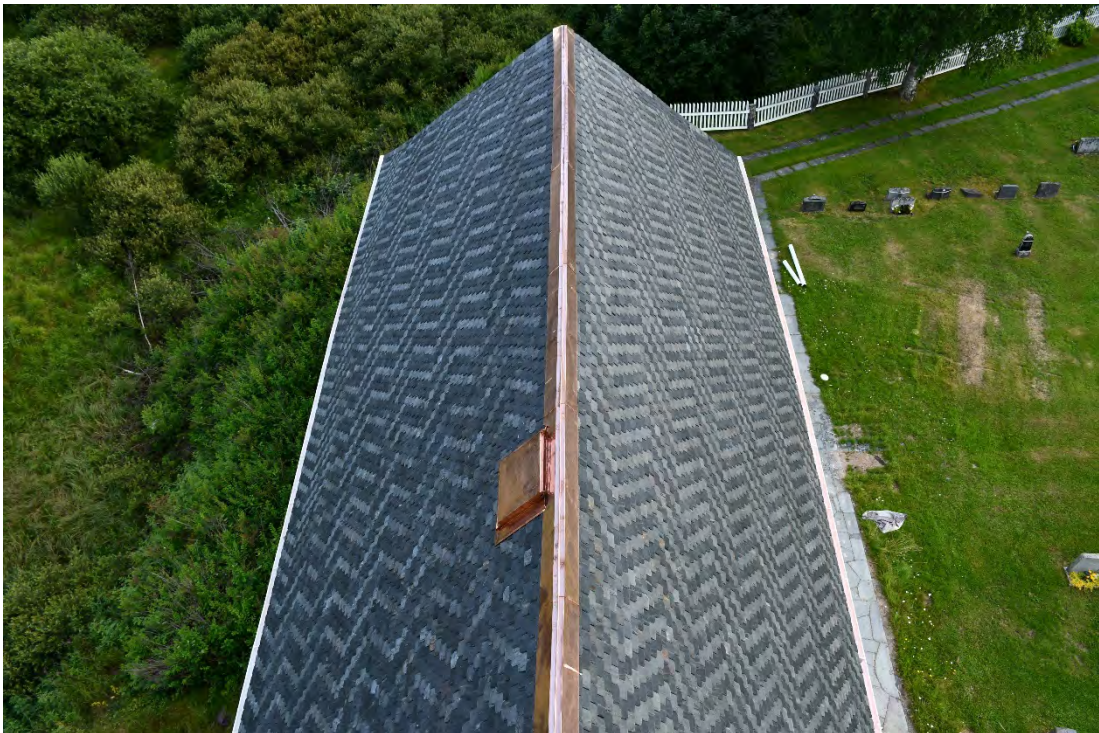
Figur 18 Skiffertak efter åtgärd.

Taktäckningen av skiffer har demonterats. Inga skador kunde upptäckas i roten. På den befintliga takpanelen har takpapp (YEP 2500) monterats innan skiffertäckningen lades tillbaka. Liksom före åtgärd är taket mönsterlagt med ljusa och mörka plattor i zickzack. På det södra takfallet bryts mönstret vid tornet. På det norra takfallet är mönstret längst ner lagt med varannan ljus, varannan mörk. Längre upp ligger taket med en ljus och två mörka skifferplattor. Anledningen är att man inte haft tillräckligt med ljusa skiffer för att fortsätta mönsterläggningen. Till taket har det gått 38m² ersättningsskiffer. Hängrännor och stuprör har ersatts med nya av kopparplåt med lång krok under skifferplattorna. Takavvattningen har målats i fasadkulör (NCS S 0502-Y). I enlighet med åtgärdsprogrammet, har västra sidans listavtäckningar i skiffer kompletterats med täcklister av kopparplåt.

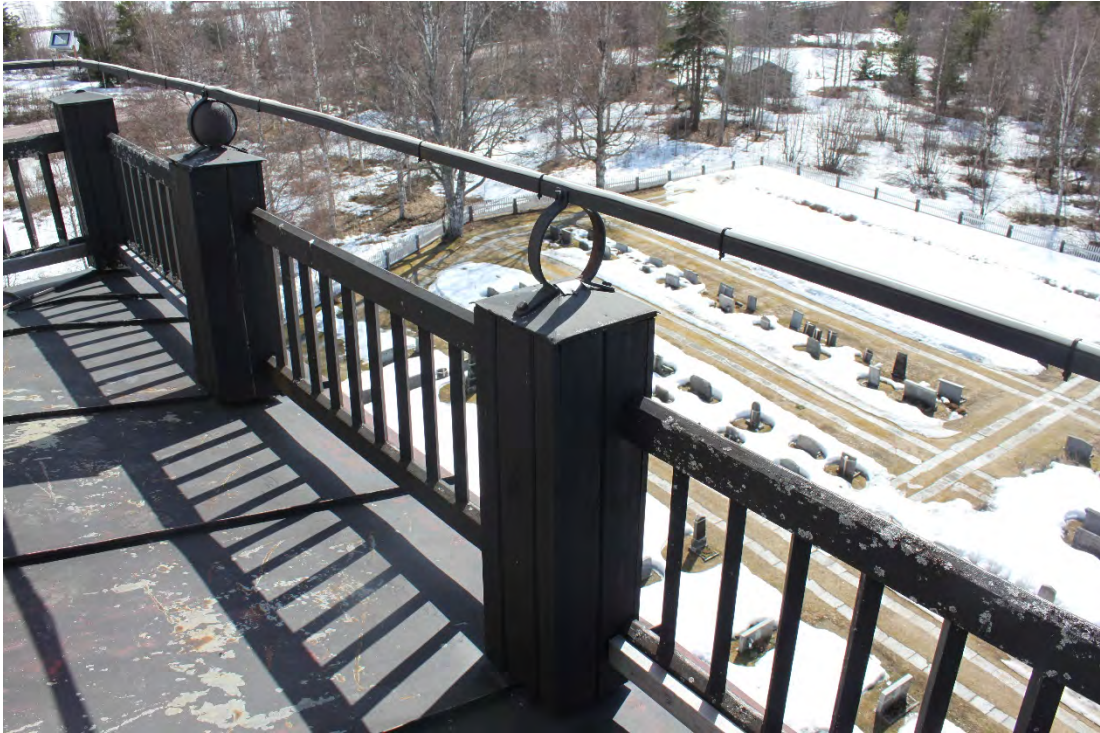
Lanterninen omgärdas av ett svartmålat räcke i trä med överliggare i metall. Sektionerna mellan stolparna upplevdes inte som särskilt gamla, möjligen byttes de i samband med 1986 års restaurering. Stolparna kröns av svarvade träklott. Flera av klotten saknades och räckessektionerna hade rötskador. De trasiga träklotten ligger inne i lanterninen. Några av klotten ser grå ut. Det finns grå färg samt en 1950-talsdatering på väggen inne i lanterninen. Inför arbetet med räcket runt lanterninen, demonterades panelen på en av stolparna. Under panelen hade stolpen en grå färgfläck på sig, i övrigt var den omålad vilket antyder att stolparna även tidigare varit panelade. På en bild daterad 1956 är stolparna ljusa till en något mörkare mellandelar. På en odaterad bild tycks både stolpar och mellandel ha en mörk kulör, dock ej svart som idag.

Figur 19 Räcke före åtgärd.

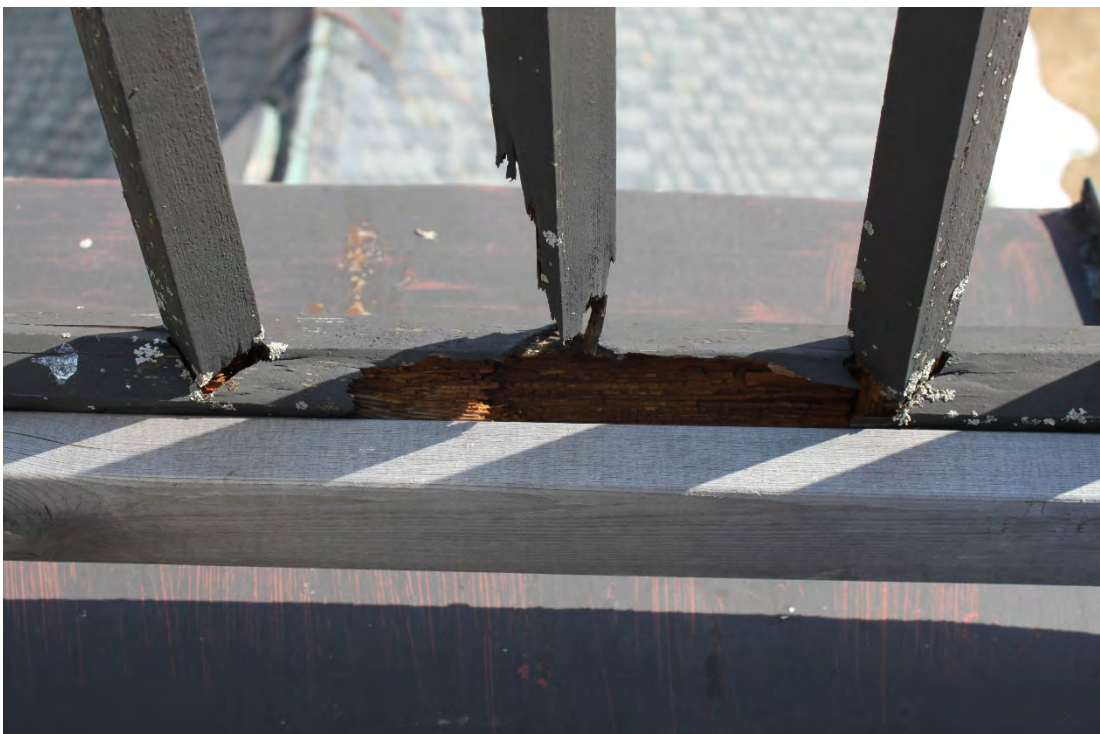
Figur 20 Rötskada nedtill på räcke.

Räcket har förnyats i sin helhet med samma utseende som tidigare, endast stolparna är kvar. Dessa har liksom tidigare klätts in med panel. Stolparna har försetts med nya svarvade klot (rester av äldre klot ligger inne i lanterninen). Räcke och stolpar har målats svart med linoljefärg (Wibo).

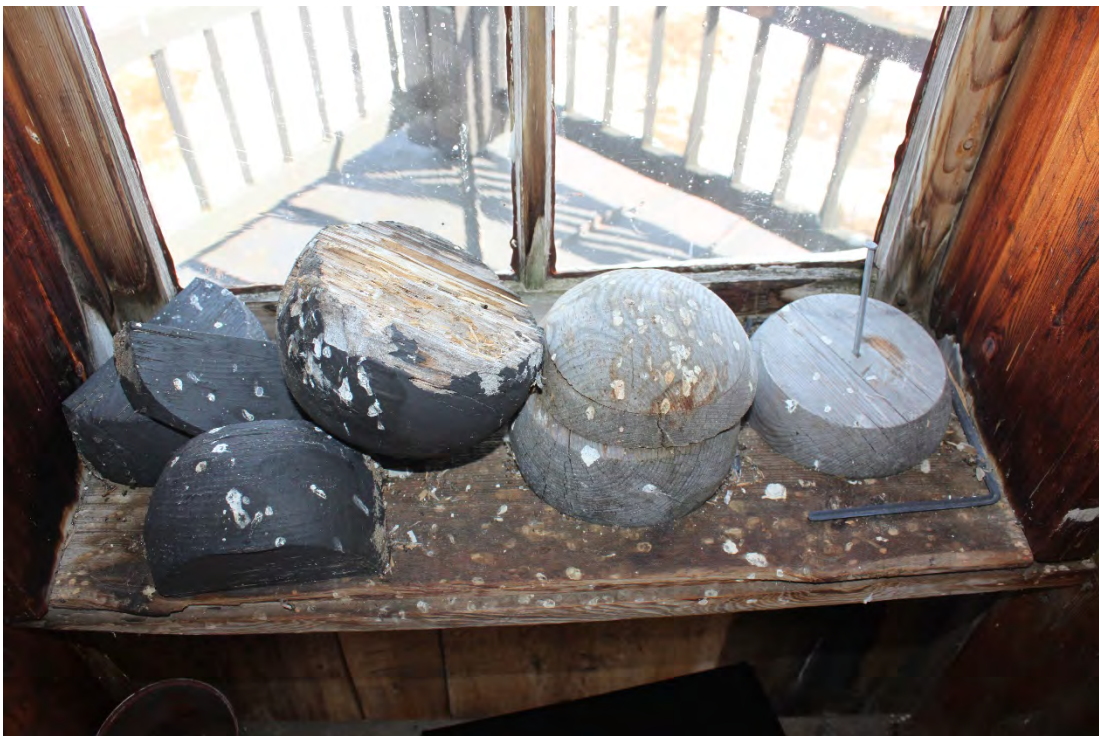
Figur 22 Trasiga träklot inne i lanterninen.

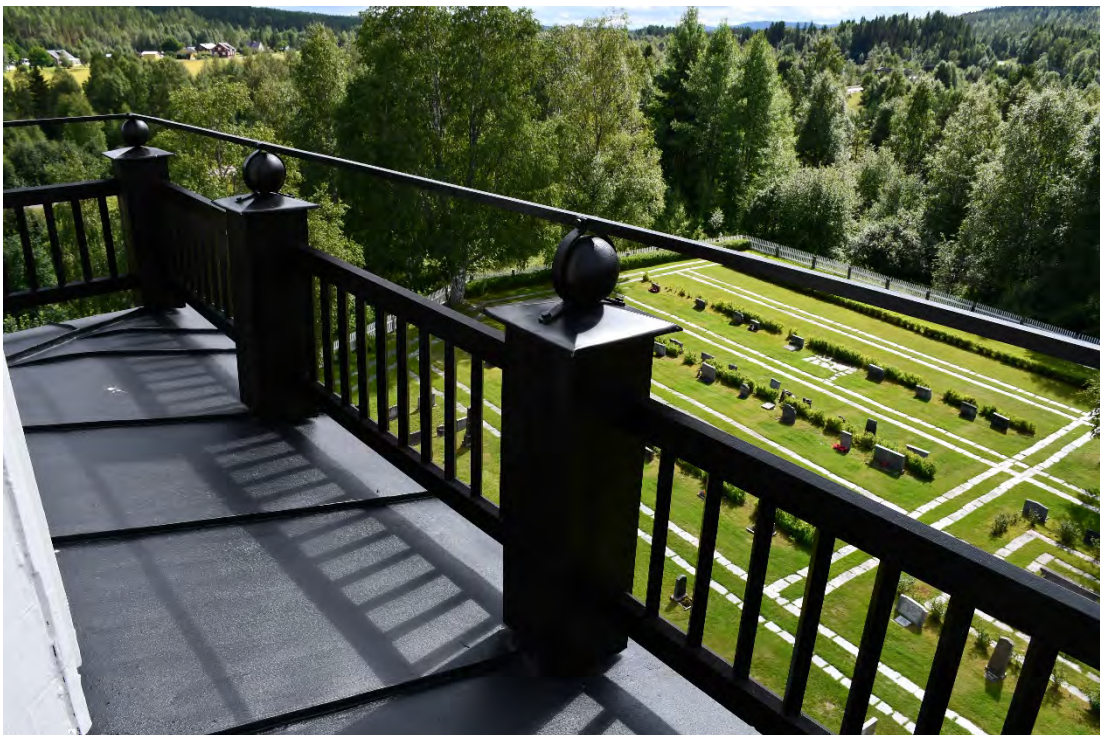
Figur 24 Räcke och stolpar efter åtgärd.

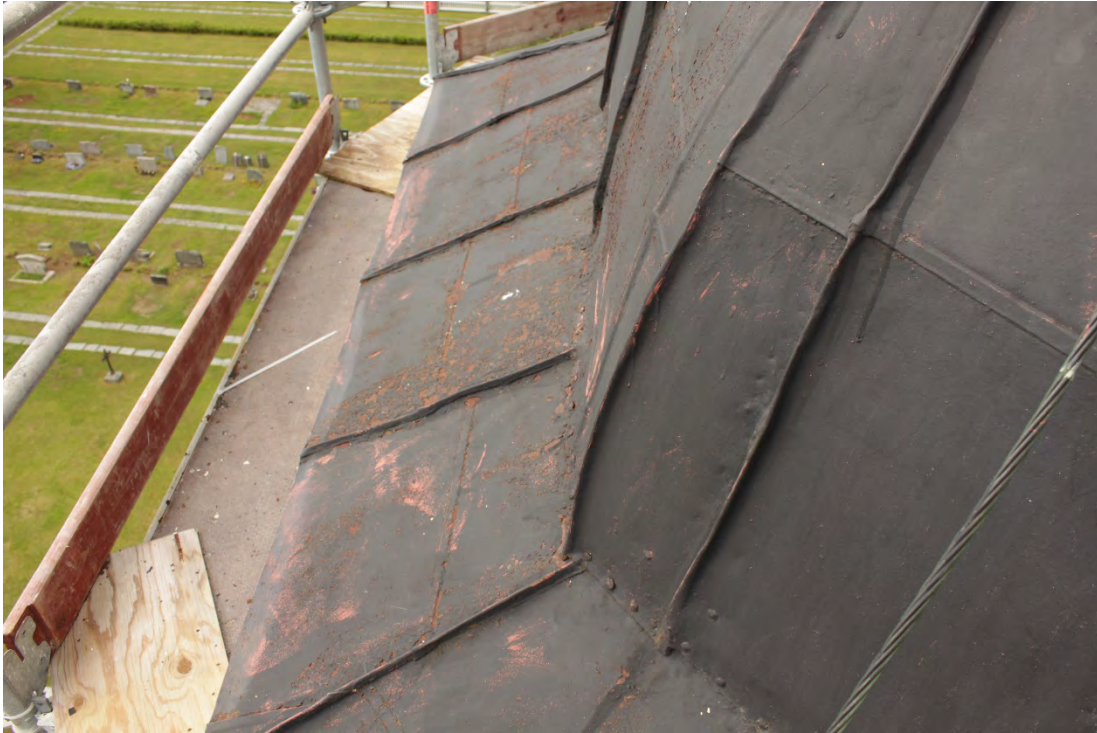
Figur 27 Plåten var delvis anfräkt av rost.

Målaren som skrapade färgen på lanternintaket på Överhogdals kyrka, var orolig över skicket på plåten på lanterninens tak. Det åtgärdsprogram som ligger till grund för Länsstyrelsens beslut, specificerar inte vilken färgtyp som ska användas på tornets plåtbeklädnad. Tanken var att använda linoljefärg. Målaren var dock osäker på om det gick då taket såg ut som det gjorde. Han föreslog att man skulle använda Noxyde för att få till ett tjockt skikt. Noxyde har tidigare använts sparsamt vad gäller kyrkor. Kontakt togs med länsstyrelsen. Beskedet från länsstyrelsen var att om det handlar om en gammal järnplåt så ska man i första hand använda blymönja och linoljefärg. Är plåten så dålig så att det handlar om "sista smörjelsen" och att plåten ska bytas nästa gång man gör en åtgärd på taket, så kan till exempel Noxyde komma på fråga. Med tanke på plåtens dåliga kondition kom Noxyde till användning i Överhogdal. Tornhuv och lanternin har skrapats, sedan har falserna strukits en gång innan hela takytan målats två gånger med Noxyde. Den tjocka färgen ger en ojämn yta med spår efter pensel/roller. Detta syns dock inte från mark. Även det plåtklädda däcket har målats med Noxyde.

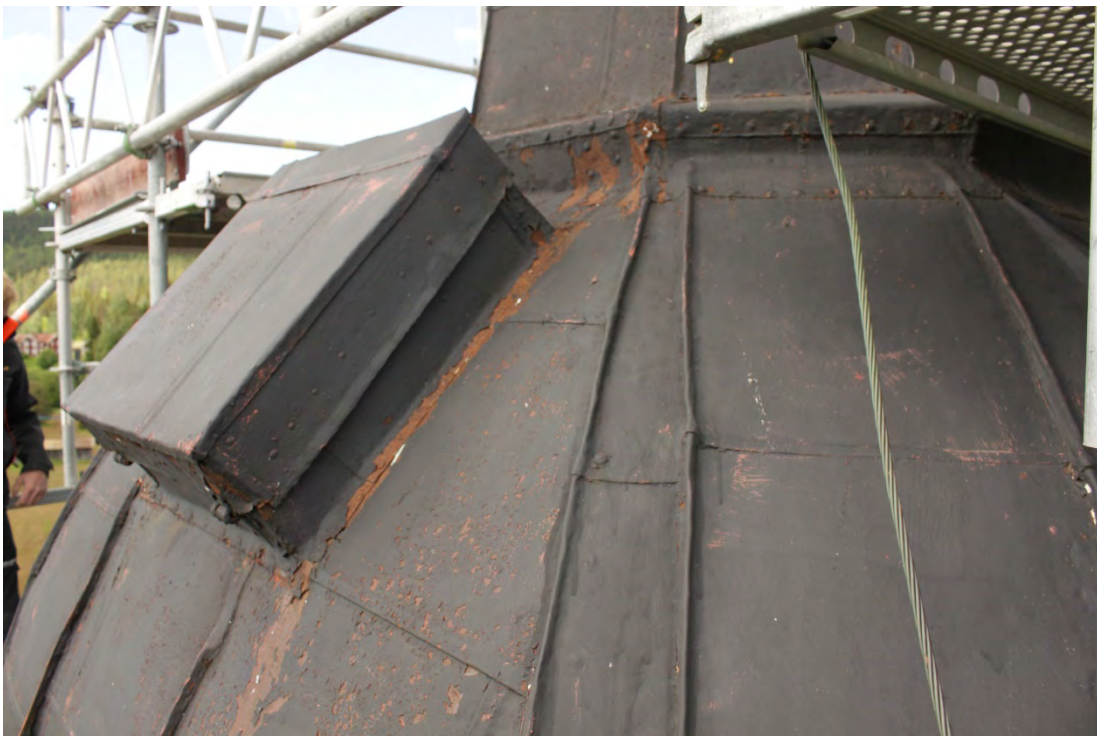
Figur 28 Lucka på tornhuv före åtgärd.

Takluckan diskuterades. Enligt handling ska luckan ersättas både vad gäller trästomme och plåttäckning. Plåten på luckan går inte ner särskilt långt, varför man diskuterade ifall en förlängningsplåt skulle sättas runt luckan, så att den sluter bättre mot ramen kring öppningen (enligt beskrivningen i åtgärdsprogrammet skulle själva ramen inte åtgärdas). Då det inte finns någon anledning att öppna luckan, kom man överens om att låsa fast luckan i stängt läge. Vid takfoten på lanternin var plåten vikt runt kanten, på flera delar var de yttersta centimetrarna på taksprånget rötskadat och i behov av att bytas ut.

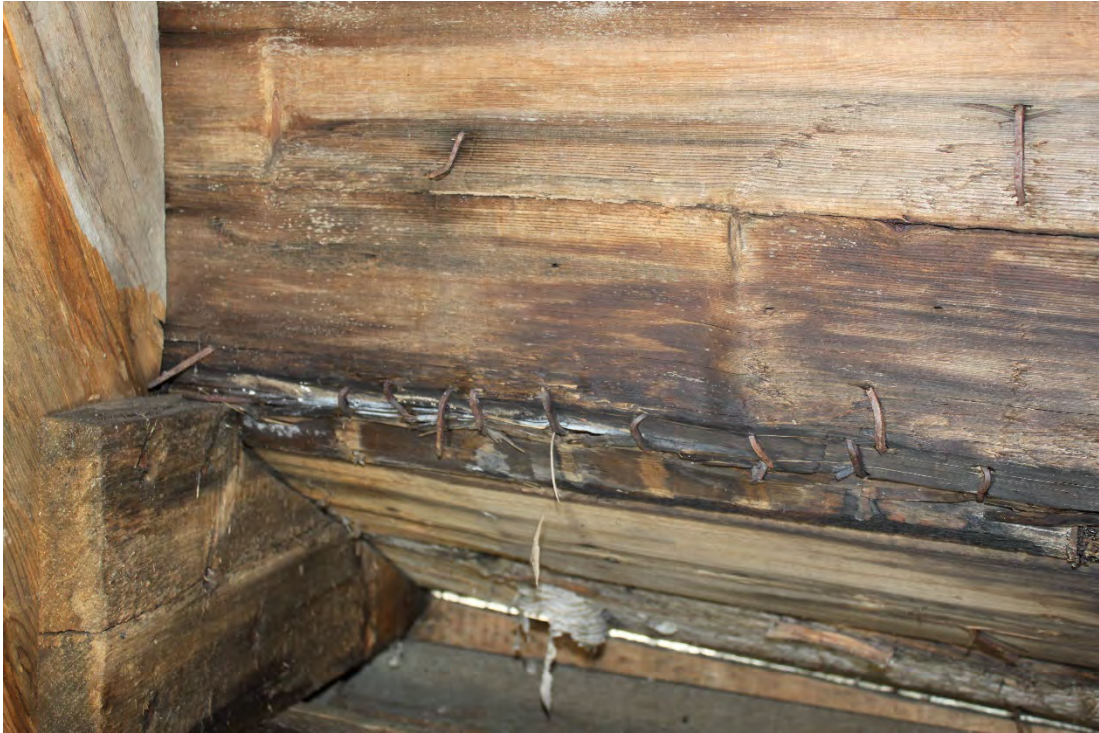
Invändigt i spiran upptäcktes både röt- och svampangrepp. I sydöst, där stegen kommer upp, var ett svampangrepp i konstruktionen. På motsatta sidan mot nordväst var även motsvarande del rötskadad. Bjälken var i princip ett skal. Längre upp var träet blött och antydande till fuktskador

syntes. Från utsidan gick det dock inte att se några hål eller andra skador som motsvarade problemen på insidan.

Figur 29 Invändigt i huv/spira förekom rötskador.

I sydöst, där stegen kommer upp, har den röt- och svampangripna delen av bjälken ersatts med nytt virke. Rakt över på motsatta sida mot nordväst var motsvarande del rötskadad. Även den har ersatts med nytt virke. Bytet av dessa delar har skett från insidan, utan att man tagit bort plåten. För att kunna göra det, har man skarvat bitarna. Längst upp i spiran har fem av åtta bjälkar skarvats med nytt virke. Även rotebrädorna har bytts ut på den övre delen av spiran.

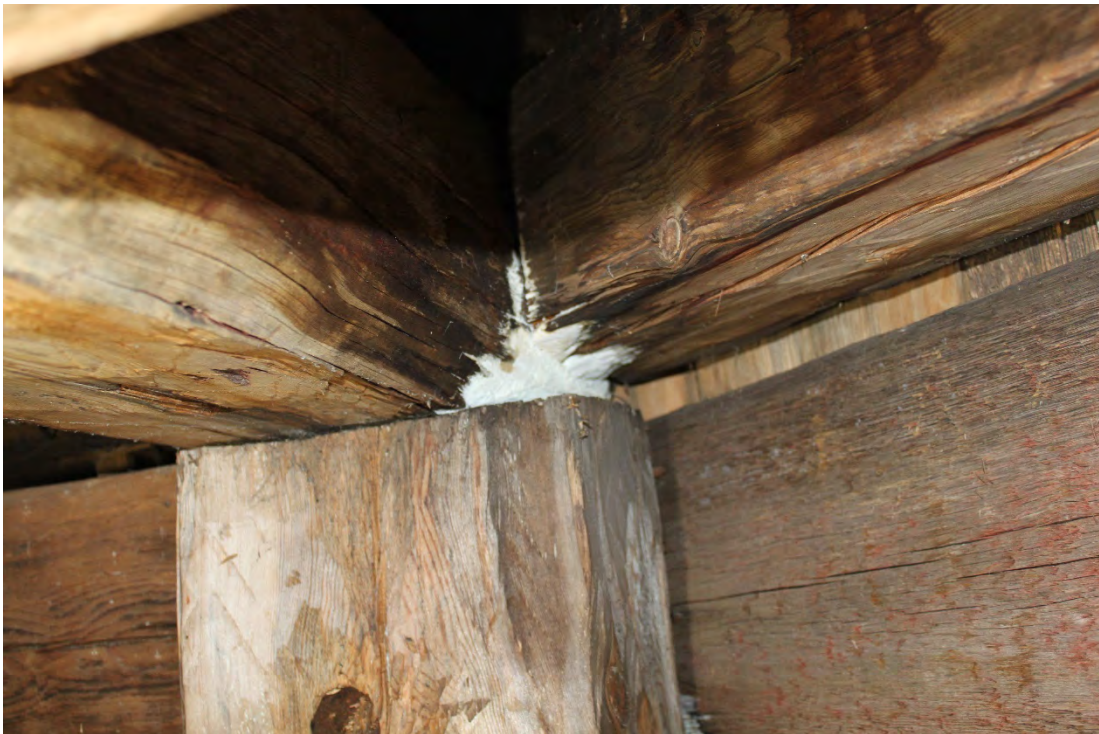
Figur 30 Påväxt i träkonstruktionen.

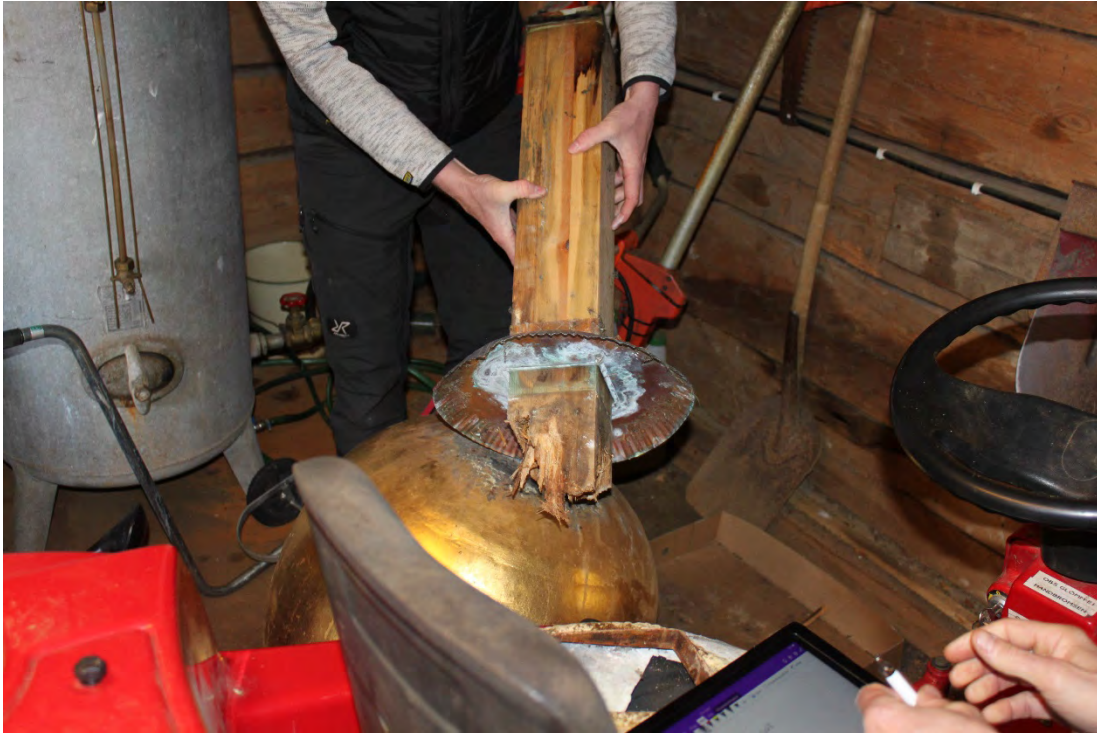
Korset som plockades ned 2018 var från år 2000 (mässingsbricka på korset). Hjärtstocken i korset hade rötskador innanför globen och vidare nedåt.

Figur 31 Kors och korsglob före åtgärd.

Hjärtstocken i form av en fyrskäring genom korset och ner i spiran, har ersatts med en ny (korset sticker upp ca 2 meter ovanför taket och 4 meter inne i spiran). Det gick inte att se hur skarvningen mellan gammalt och nytt gjorts då den blivit inklädd med bräder, antagligen för att stabilisera skarven.

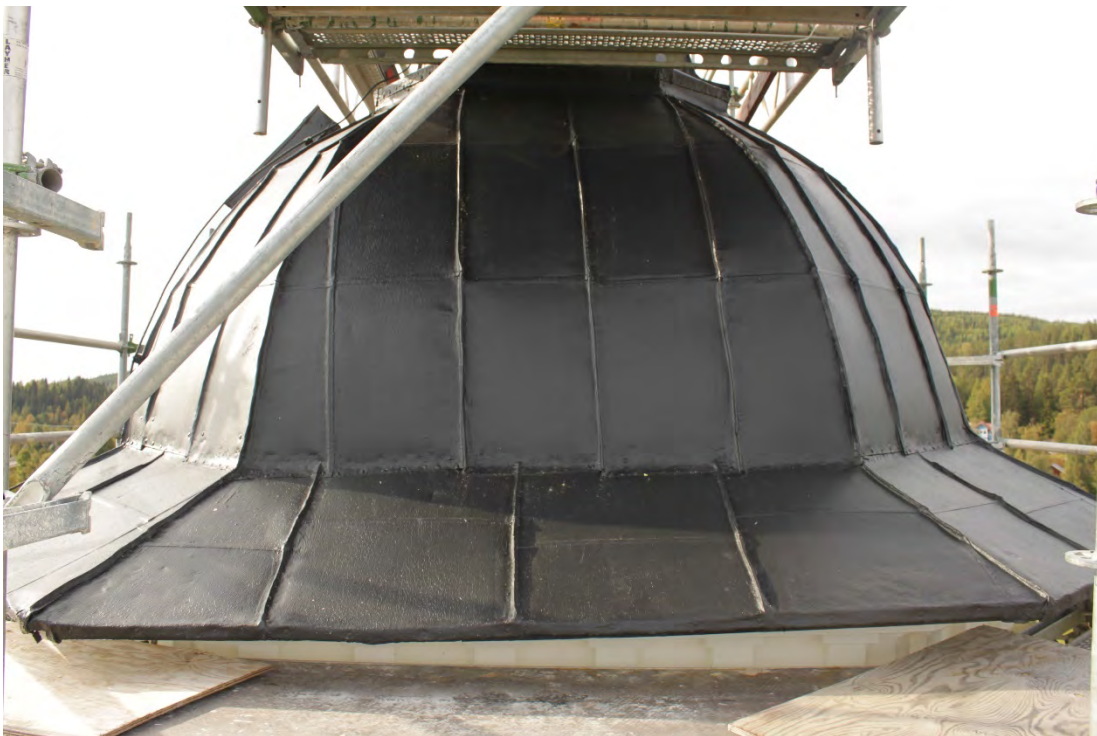
Figur 32 Tornhuv efter åtgärd.

Hela den övre delen av tornspiran har fått ny plåtbeklädnad (ned till den övre profilerade listen som inte förnyats). På mellandelen mellan de båda profilerade listerna på spiran, har tre av åtta paneler ersatts med ny plåt, då man gjort trälagningar på dessa ställen. Den nedre delen av spiran har kvar sin gamla plåttäckning.

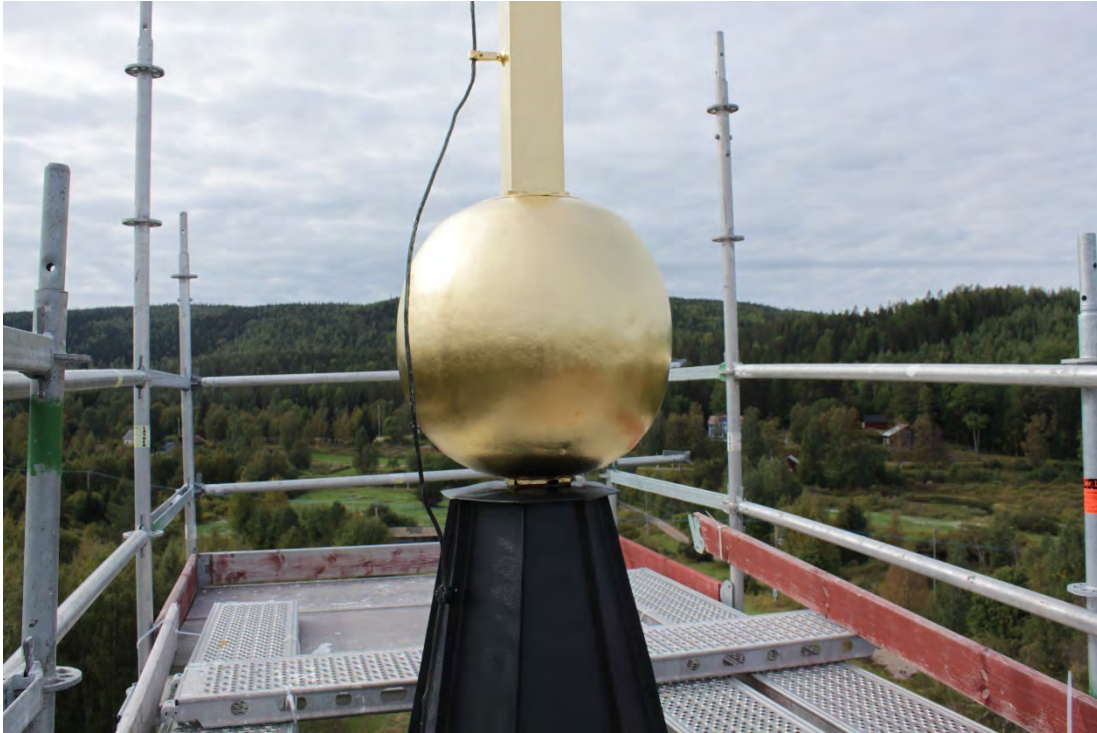
Figur 35 Anslutning mellan spira och korsglob efter åtgärd.

Den nedre delen av plåtbeklädningsen på korset har förnyats. Man har även gjort om anslutningen till globen, för att om möjligt undvika att vatten tar sig in den vägen.

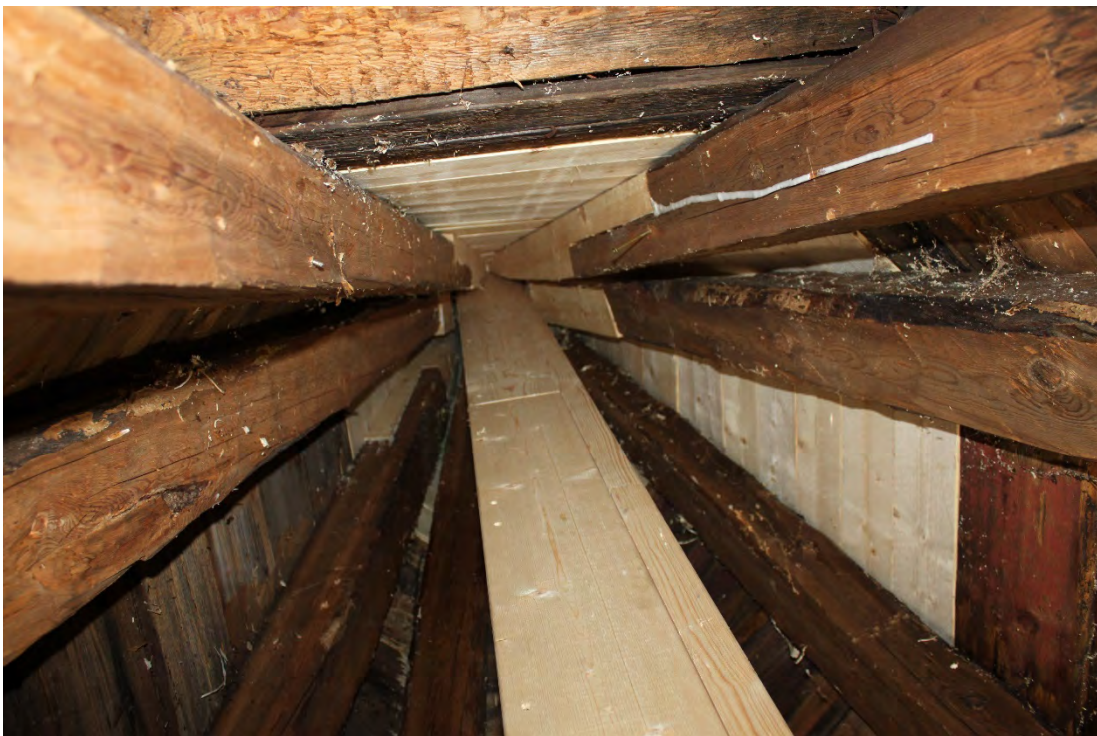
Figur 36 Utbytt trä i spiran.

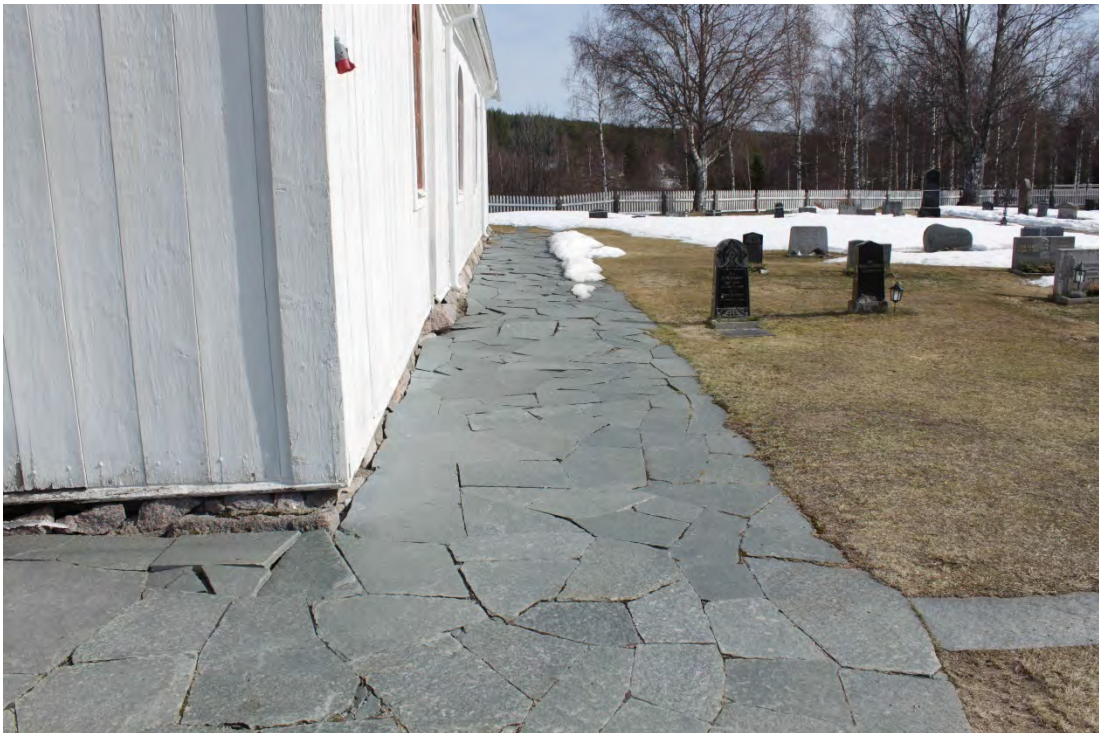
Från grindstolparna leder en gång med skifferhällar fram mot kyrkans entré. Framme vid kyrkan utvidgas gången till en öppen plats. Därifrån fortsätter en gång med skiffer längs kyrkans södra långsida. Skifferhällarna är oregelbundna till sin form och tycks ha passats in en och en för att skapa ett pussel av skiffer där ytterkanterna bildar en rak linje. Vissa stenar hade spruckit sönder i smådelar.

Figur 38 Skiffergång längs kyrkans södra sida före åtgärd.
