Överhogdals kyrka

Utvändig restaurering, 2021–2022

Härjedalens kommun, Jämtlands län, Härnösands stift

RAPPORT – JAMTLI 2022:16
ISSN 1654-2045

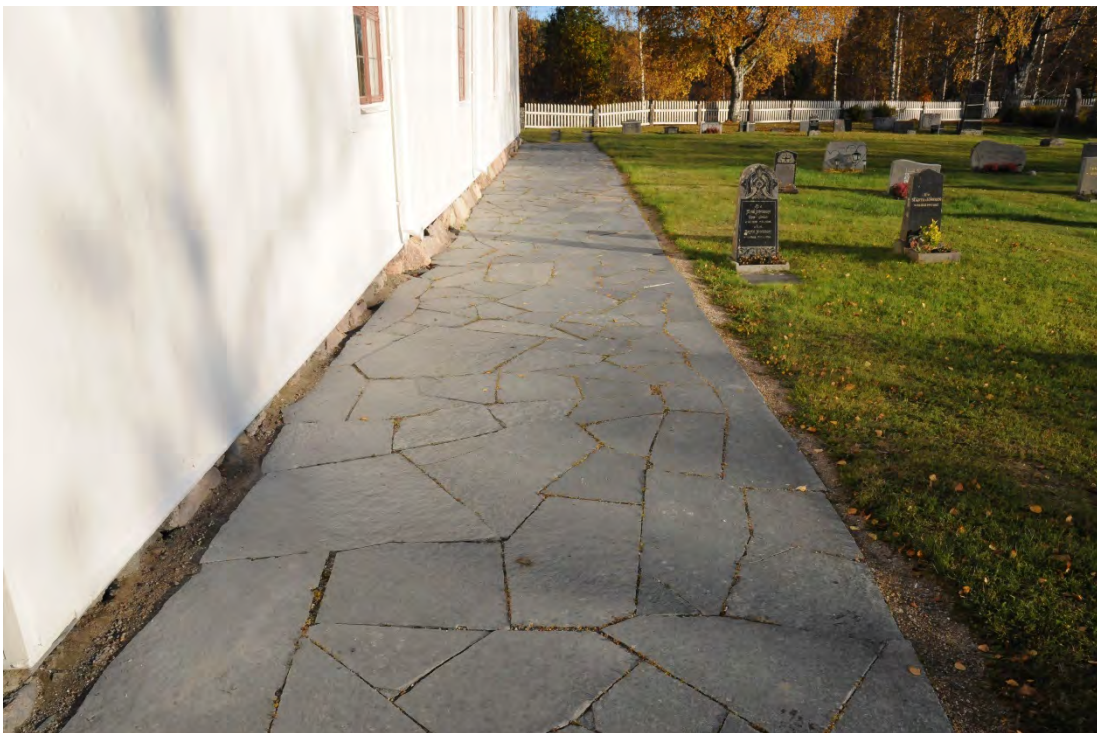
Figur 40 Skiffergång efter åtgärd.

Man har grävt upp och fyllt igen längs kyrkans södra långsida och gången från grindstolparna fram till ingången. Grävningsarbetena började längst bort vid sakristian. Sedan arbetade man sig bakåt mot grinden. Ytan utgjordes av sand. Man har sedan lagt tillbaka skiffertäckningen. Träsiga stenar har ersatt med ny skiffersten från Offerdal (tre pallar sten levererades till Överhogdal).
