Hede kyrka

Utvändig restaurering, 2022

Härjedalens kommun, Jämtlands län, Härnösands stift

RAPPORT – JAMTLI 2022:17
ISSN 1654-2045

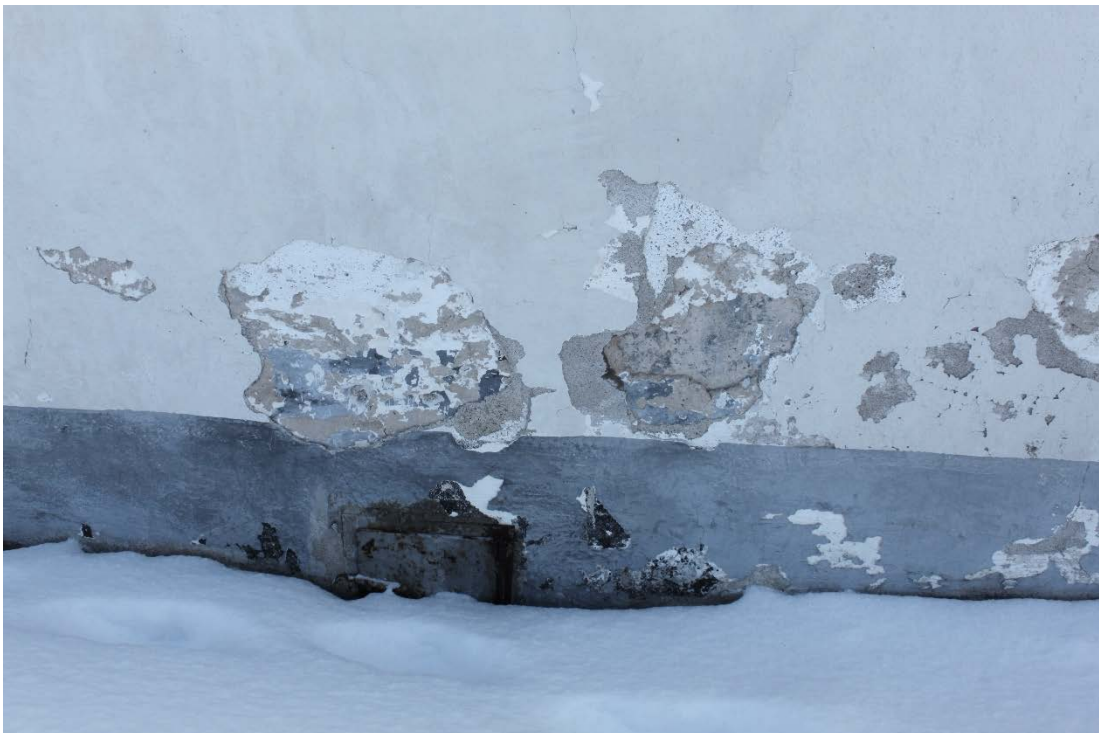
Nedre delen av fasaden hade ytor med putsbortfall. Puts och avfärgning lossnade i stora flagor. Putsbortfallen visade flera olika putslager. Vilket tyder på att lagningar har skett genom åren. Sprickor efter sättningar förekom ovanför fönstren. Nedtill framträdde under putsen en äldre sockelmarkering. Den var svart till skillnad från den befintliga gråblå. Under den svarta sockelmarkeringen syntes spår av en ljus gråblå sockel. Höjden på sockelmarkeringen varierade något mellan de olika lagren. På bilder från 1930-talet tycks kyrkan helt sakna sockelmarkering(?), där efter återfinns en mörk sockel. Möjligen hänger ändringen tidsmässigt samman med ommålningen av plåttaket 1934.

Figur 3 Putsbortfall visade flera olika putslager.

Efter blästring kom löst sittande bomputs att knackas ner. Frilagd och ren natursten grundades sedan med naturlig hydrauliskt kalkbruk, Saint Astier NHL 3,5. Till mer sugande ytor användes NHL2. Hela ytan grundades sedan med naturligt hydrauliskt kalkbruk Saint Astier NHL 3,5. Utstockning utfördes med naturligt hydrauliskt kalkbruk Saint Astier NHL 2. Till ytputsen användes Luftkalkbruk CL 90.

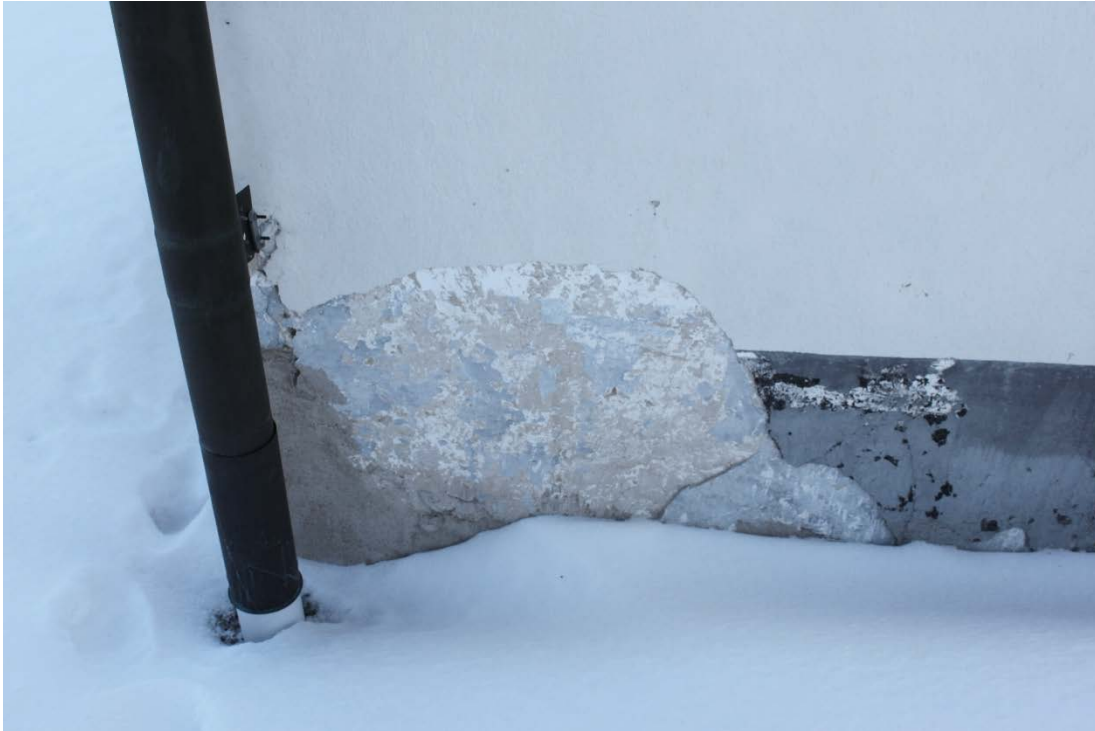
Figur 4 Nedtill framträdde äldre sockelmarkeringar under putsen.

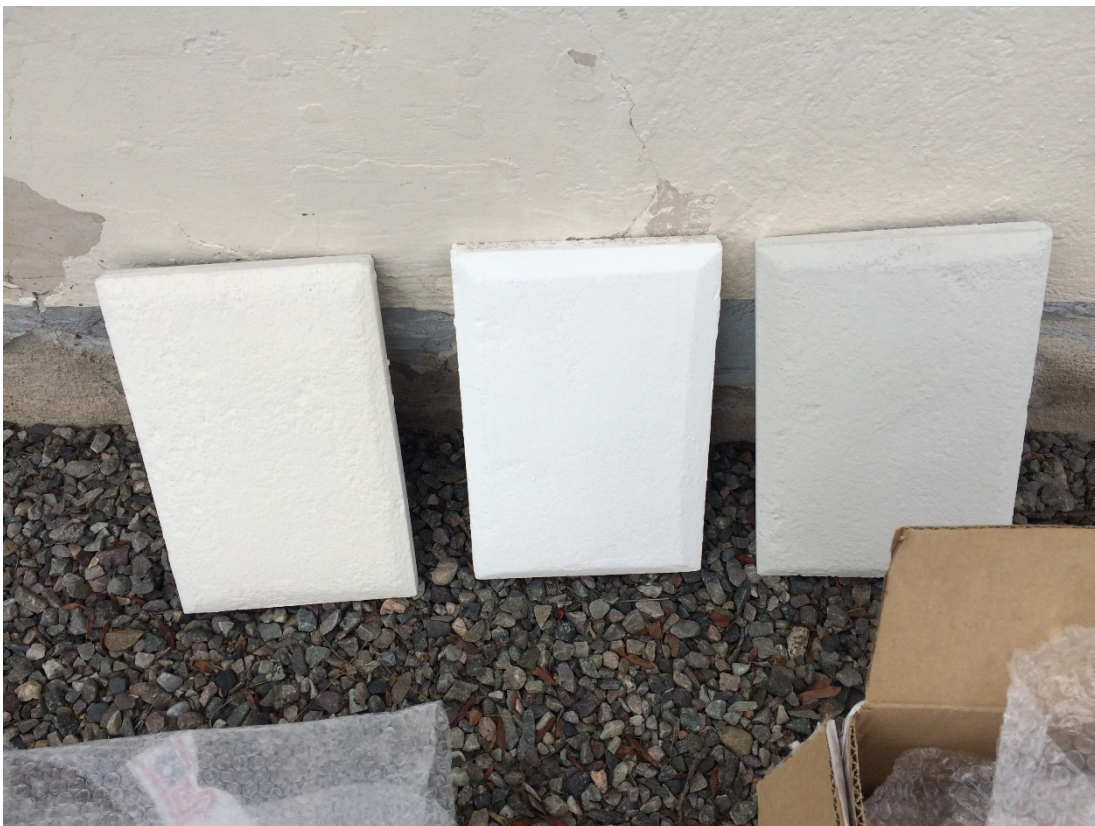
Figur 5 Tre kulörprov togs fram för avfärgning av putsen utifrån befintlig avfärgning. 7104 (till vänster i bild) låg nära den tidigare avfärgningen, varför den valdes som kulör för fasaden.

Tre kulörprov togs fram för avfärgning av putsen utifrån befintlig avfärgning: 7100, 7104, 7151 (Målarkalk). Dessa ströks upp på skivor. 7104 låg nära den tidigare avfärgningen, varför den valdes som kulör för fasaden. För sockelmarkeringen valdes samma gråblåa kulör som tidigare kommit till användning för sockeln på klockstapeln. Sockeln på kyrkan har strukits med 7152 (Målarkalk) ungefär motsvarande NCS S 5000-N. Vid slutbesiktningen 2022-10-05, hade den grå sockeln fläckvis fått en vit "mjölkig" hinna. Enligt Målarkalk är missfärgningar i form av vita slöjor troligen relaterade till salter i underliggande murverk som vandrat ut mot ytan och kristalliserar. Detta är tyvärr inte något man kan göra något åt eftersom salter som finns i murverket vandrar ut med den fukt som bland annat tillförts vid putsarbetet tar relativt lång tid att avgå helt. Dessutom tillförs ny fukt på naturligt sätt med nederbörd och markfukt. Målarkalk föreslog att man skulle avvaktar till våren och därefter stryka sockeln med ett pigmenterat kalkvatten och på så sätt lasera missfärgningarna som då blir mindre framträdande. Beslut togs att avvakta till våren och då bestämma hur man skall göra.

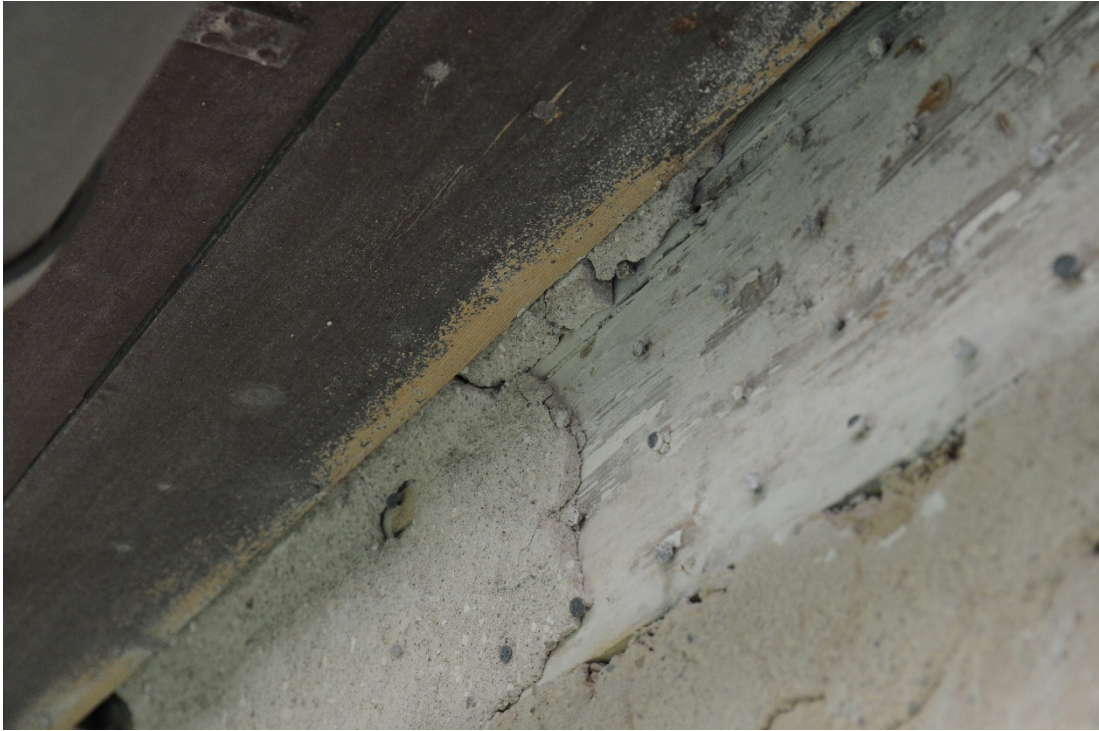
Figur 6 Efter blästring framträdde hammarbandet på murkrönet. Det har längre tillbaka varit synligt, då det förekom vit färg på timret.

Efter blästring framträdde hammarbandet på murkrönet. Det har längre tillbaka varit synligt, då det förekom vit färg på timret. Man har senare spikat en stor mängd spik över ytan som putsbärare och sedan putsat över hammarbandet. Putsfirman ville sätta papp och nät under putsen. Att sätta papp skulle innebära att man måste ta bort alla spikar först. Vilket antikvarisk medverkande satte sig emot. Däremot gick det bra att komplettera med nät. Sedan tidigare förekommer nät på någon av de stockar vars ändträ sticker fram på fasaden. På sakristian framträdde en taklist i trä under putsen. Den var profilerad i form av en S-sväng. Även taklisten har senare försetts med spik som putsbärare. I långhusets nordöstra hörn (närmast sakristian) framträdde huggna stenblock under putsen.

På hammarbandet har en vassmatta monterats (Idealmattan från Målarkalk). Till montering användes varmförzinkade märlor. Ytan har först grundats (NHL3.5) därefter har ytan putsats med Luftkalkbruk (CL 90) lika den övriga fasaden.

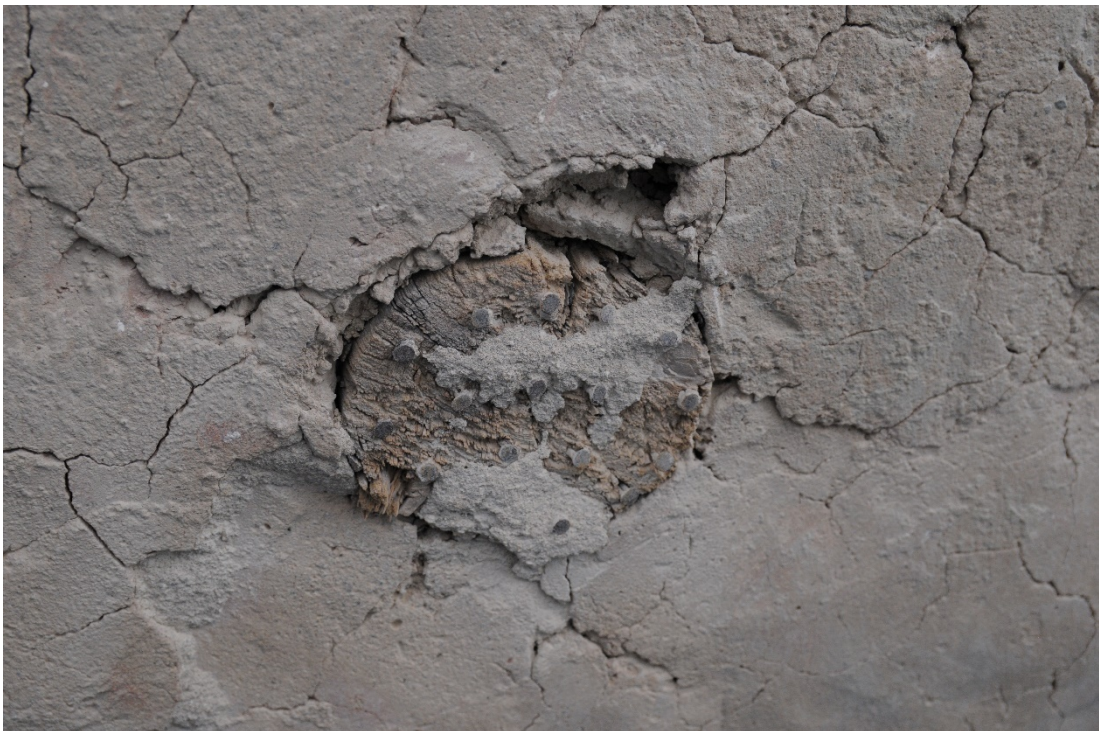
På den blästrade ytan syntes tidigare putslagningar som mörka fläckar. På flera ställen framträdde ändträ på stockar, antagligen en rest från byggställningen när kyrkan uppfördes. Dessa visade sig vara genomgående, då ett par av stockändarna efter åtgärd kom att framträda inne i kyrkan i form av sprickor i putsen.

Figur 7 På den blästrade ytan framträdde ändträ på inmurade stockar.

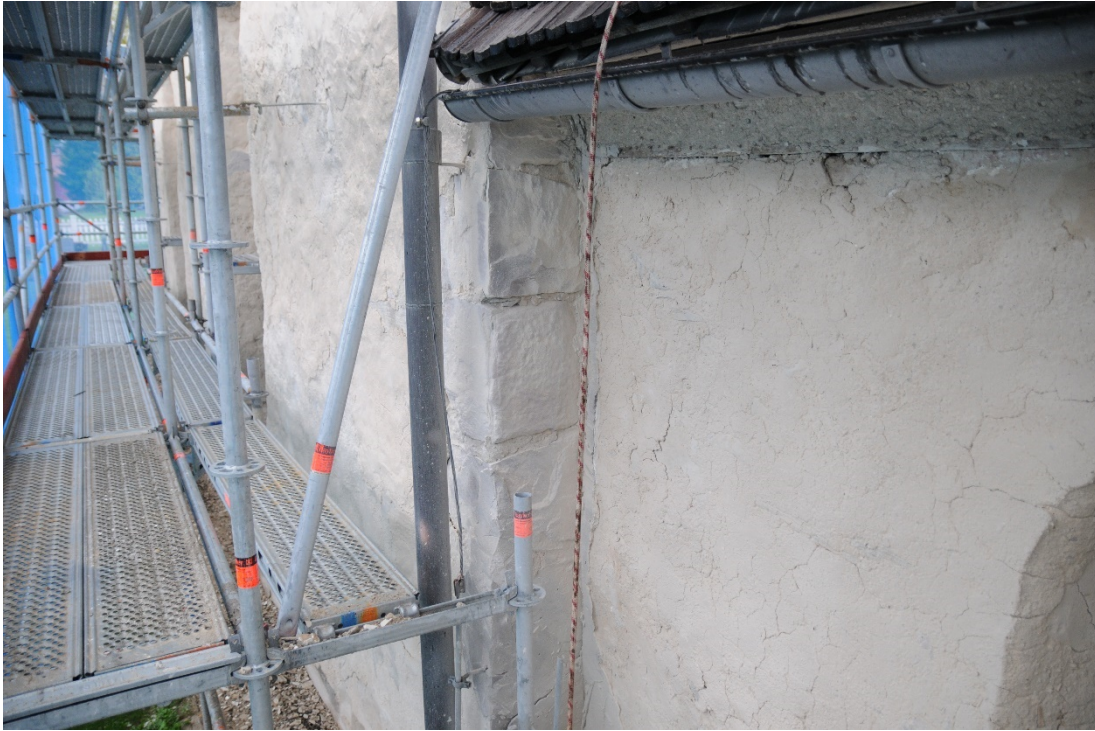
Figur 8 I långhusets nordöstra hörn framträdde efter blästring huggna stenblock.

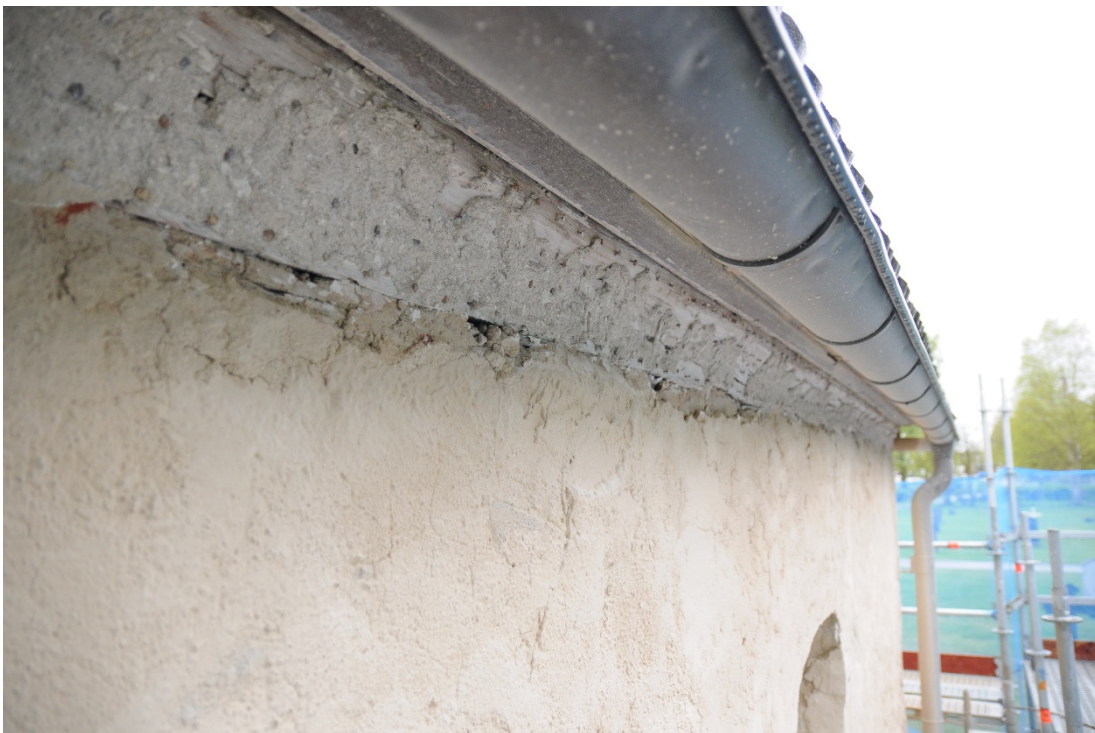
Figur 9 Sakristia efter blästring. På sakristian framträdde en taklist i trä under putsen. Den var profilerad i form av en S-sväng.

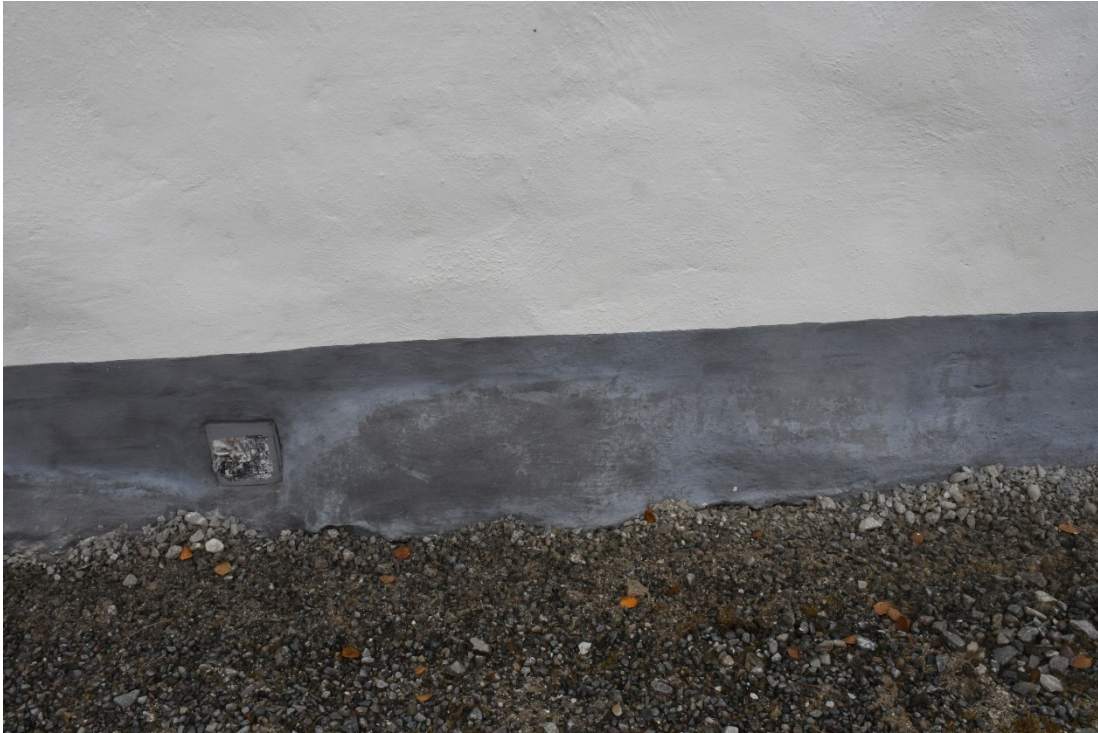
Figur 12 Vid slutbesiktningen, hade den grå sockeln fläckvis fått en vit "mjölkig" hinna.

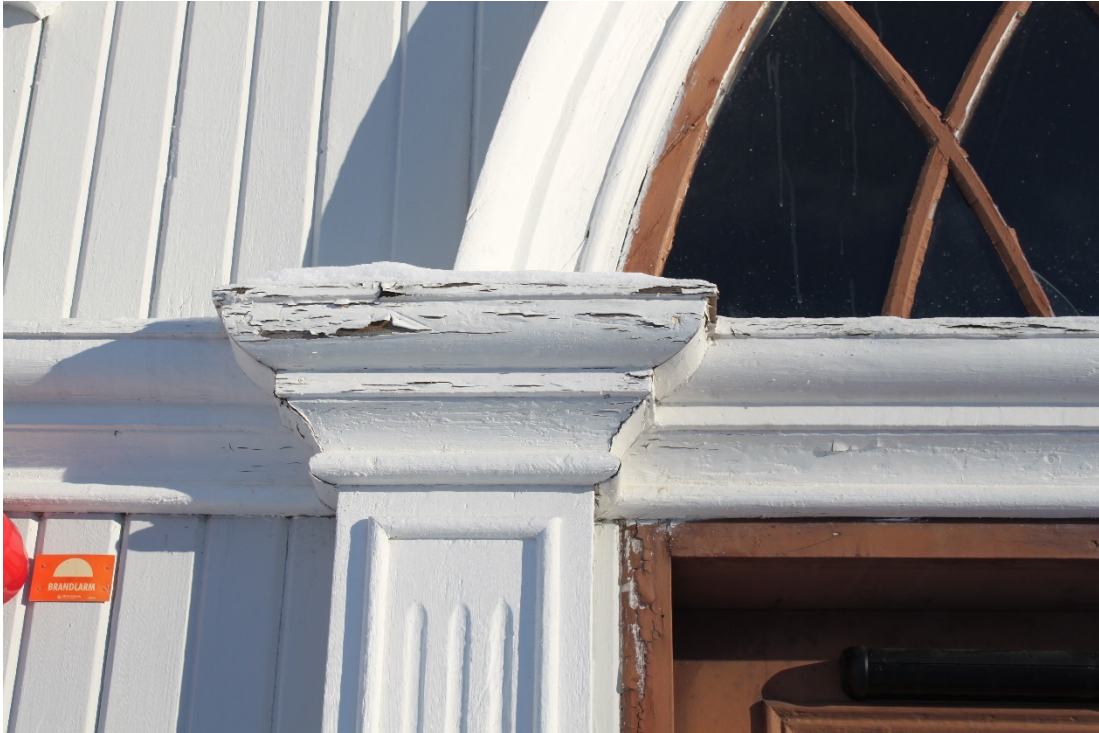
Mot väster finns ett vapenhus i trä som i slutet av 1800-talet ersatte ett tidigare på samma plats. Vapenhusets fasad utgörs av stående spåntad panel målad i en grå kulör med vitmålade listverk. Listverket ovanför dörren hade kraftigt färgsläpp/färgbortfall.

Figur 14 Färgbortfall förekom framför allt på listverken ovanför dörren.

Skador på listverk ovanför dörren har ersatts med nytt virke. Träfasaden har målningsbehandlats med Kulturhantverkarnas linoljefärg i en grå kulör (NCS S 1502-Y) med listverk i vitt (NCS S 0502-Y).

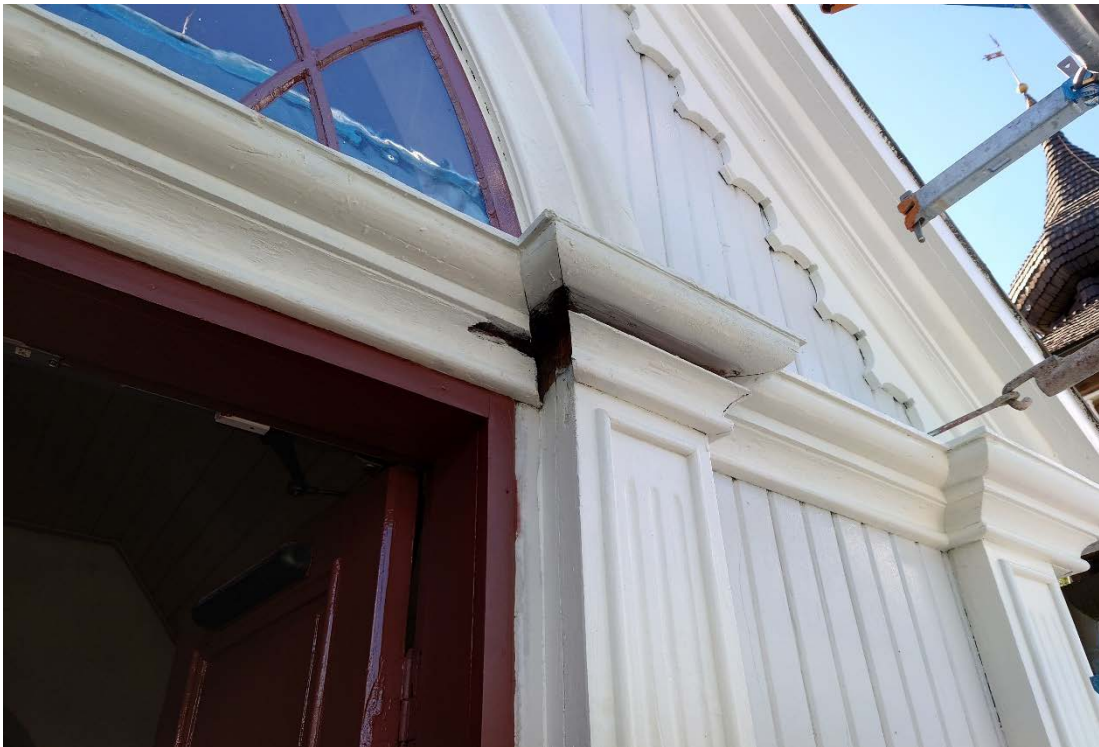
Figur 15 Rötskador förekom i listverket ovanför dörren. Foto: Lennart Carlsson.

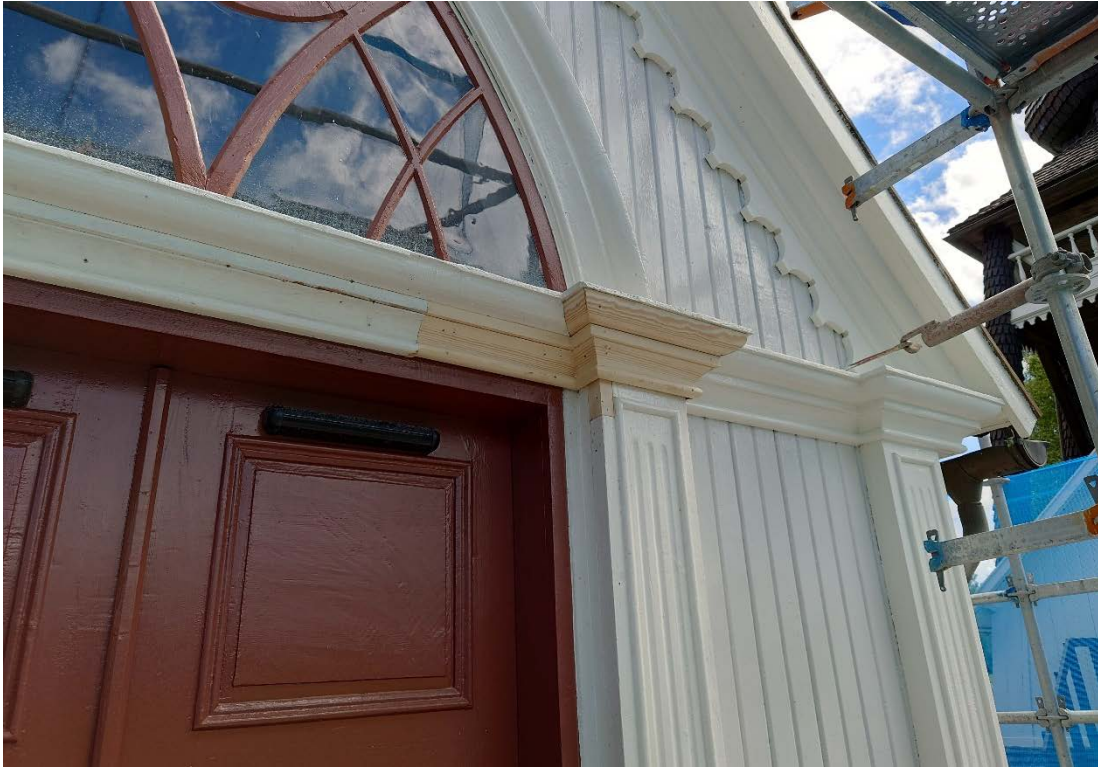
Figur 16 Trälagningar på listverk ovanför dörren. Foto: Lennart Carlsson.

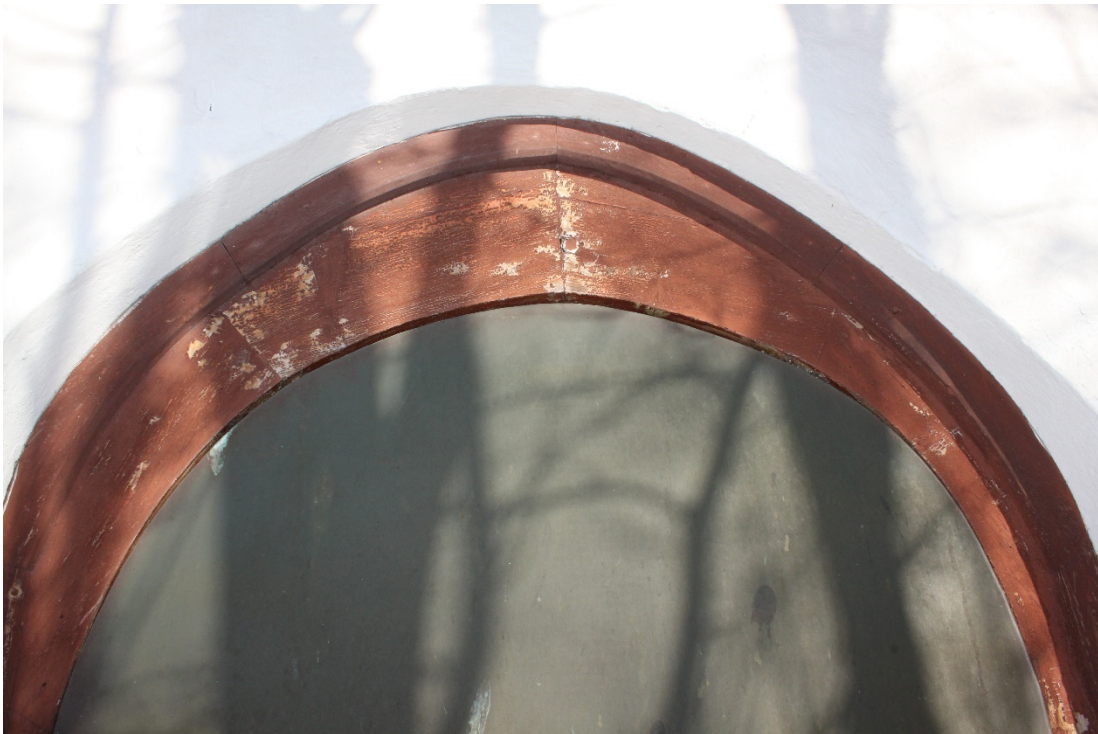
Mot söder sitter en enkeldörr med rundad avslutning uppåt. Dörrbladet är klätt med koppar medan karmen, före åtgärd var målad i en rödbrun kulör ungefär motsvarande NCS S 6020-Y70R. Färgskiktet på karmen var slitet och färgbortfall förekom.

Figur 21 Dörrkarmens färglager var slitet med färgbortfall.

Karmen har målningsbehandlats med Kulturhantverkarnas linoljefärg i en rödbrun kulör (NCS S 6020-Y70R).

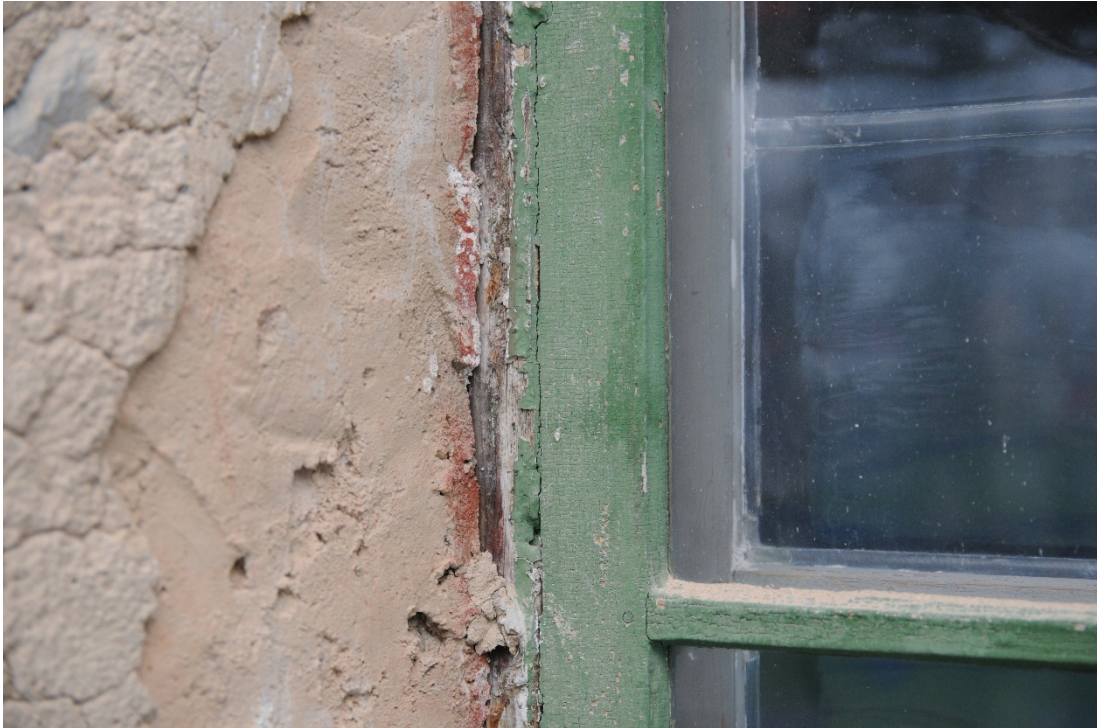
Figur 24 Färgen på fönstren var sliten med färgbortfall. Den gröna kulören var blekt (notera spåren av rödbrunt mellan karm och vägg).

Tre gröna kulörer togs fram för uppstrykning: NCS S 4030-G10Y, NCS S 5020-G10Y och NCS S 6020-G10Y. NCS S 4030-G10Y upplevdes ligga nära den befintliga varför den valdes som kulör till fönstren. Kyrkans fönster har målningsbehandlats på utsidan. Endast de bågar där man bytt glas, har plockats ned och åtgärdats i verkstad. 12 rutor har ersatts med kulturglas. Utsidan har skrapats/slipats till fast underlag, sedan har fönstren strukits tre gånger med linoljefärg.

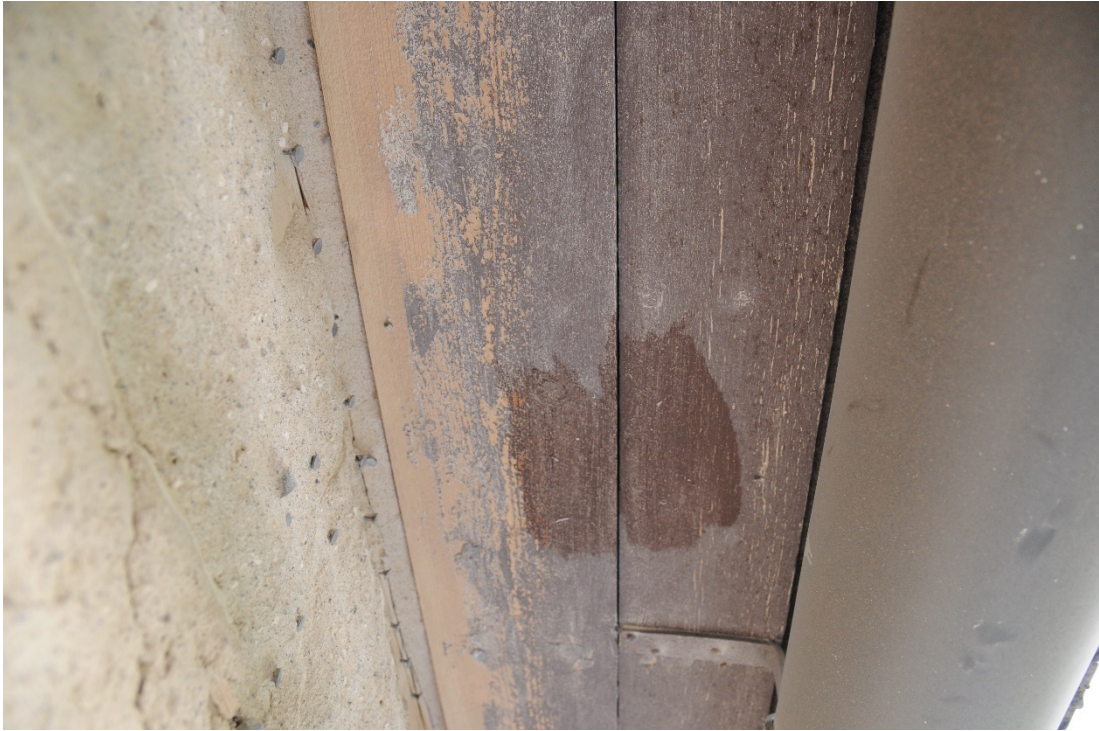
Figur 26 Takfotsinbrädning efter blästring av fasaden.

I samband med blästring av fasaden följde en stor del av takfotens färgskikt med. Brädinklädningen vid takfot på långhuset har målningsbehandlats med Kulturhantverkarnas linoljefärg i en brun kulör (NCS S 7010-Y90R).

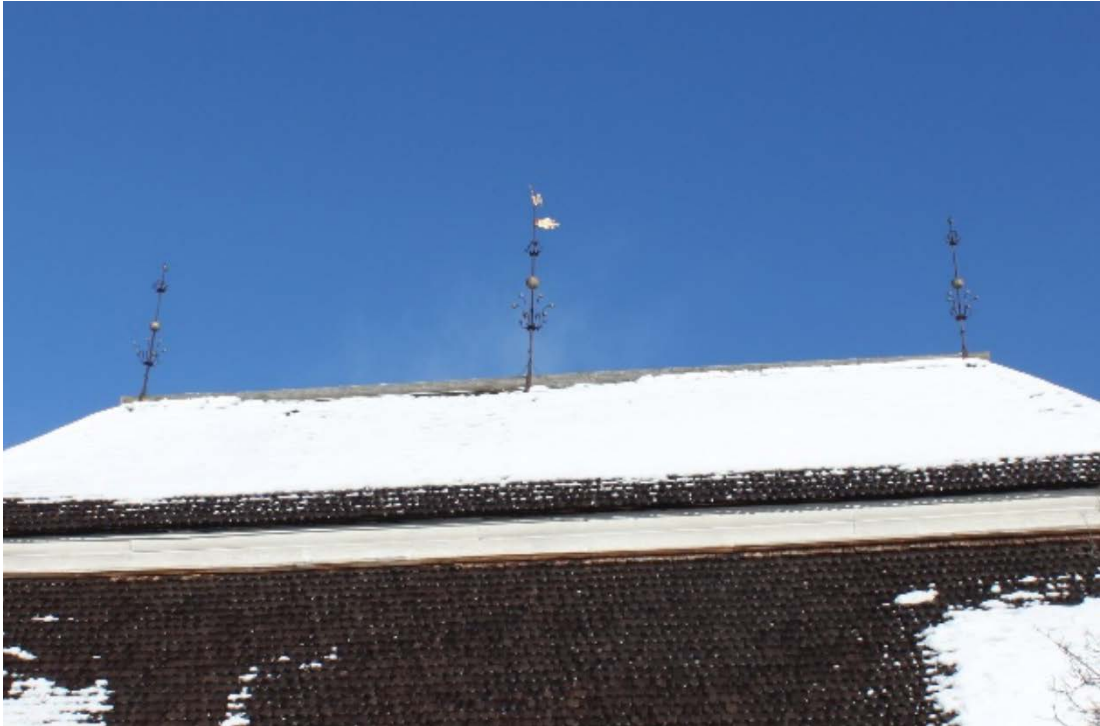
Längsmed taknocken sitter tre spiror i järn med förgyllda ornament. Den befintliga förgyllningen och färgen var delvis bortnött och spirorna var i behov av förgyllning och ommålning.

Figur 28 Spiror före åtgärd.

De tre takspirorna har plockats ned och åtgärdats i verkstad. Spirorna har blästrats. De har sedan grundats med rostskyddsgrund och strukits tre gånger med linoljefärg. Hål i kloten har lagats med tenn, sedan målats två gånger med linoljefärg och två lager förgyllning (guldgrund Lefranc 12 timmars och transportguld, extra tjockt, 80x80mm, 23 $\frac{3}{4}$ karat). Gångor för fasthållning av kloten har blivit omgärdade med nya brickor/muttrar.

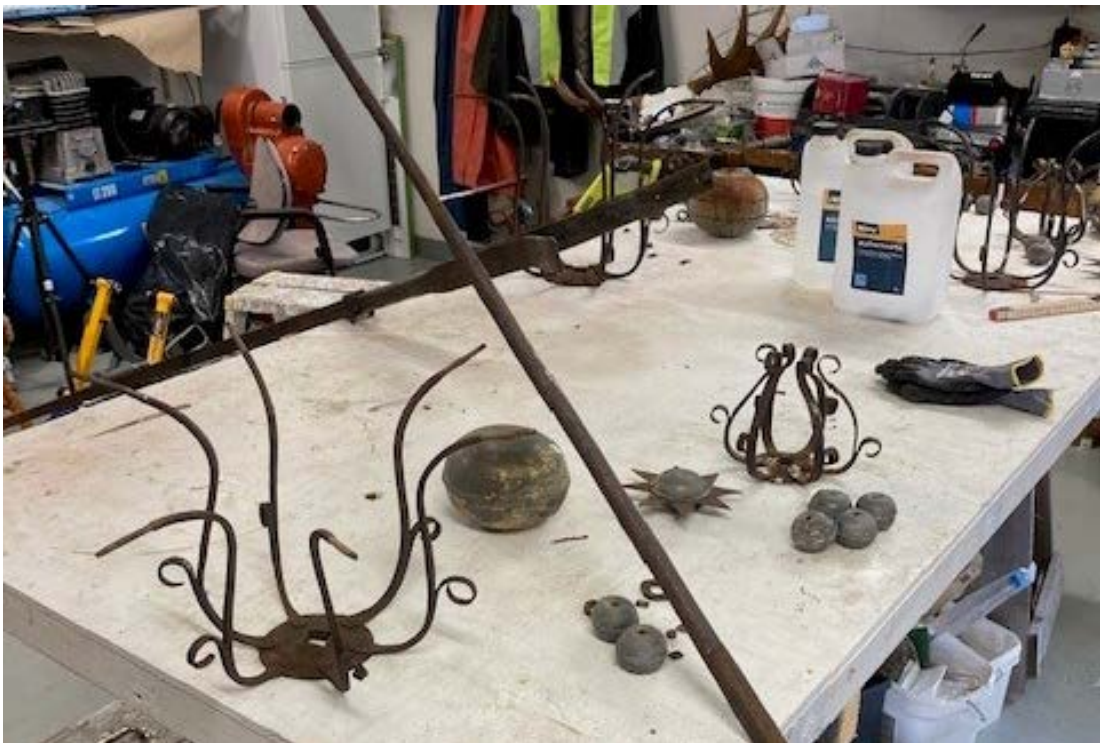
Figur 29 Spirorna åtgärdades i verkstad. Foto: Lennart Carlsson.
