# Ströms kyrka

## Utvändig restaurering, 2021

Strömsunds kommun, Jämtlands län, Härnösands stift

RAPPORT – JAMTLI 2022:2  
ISSN 1654-2045

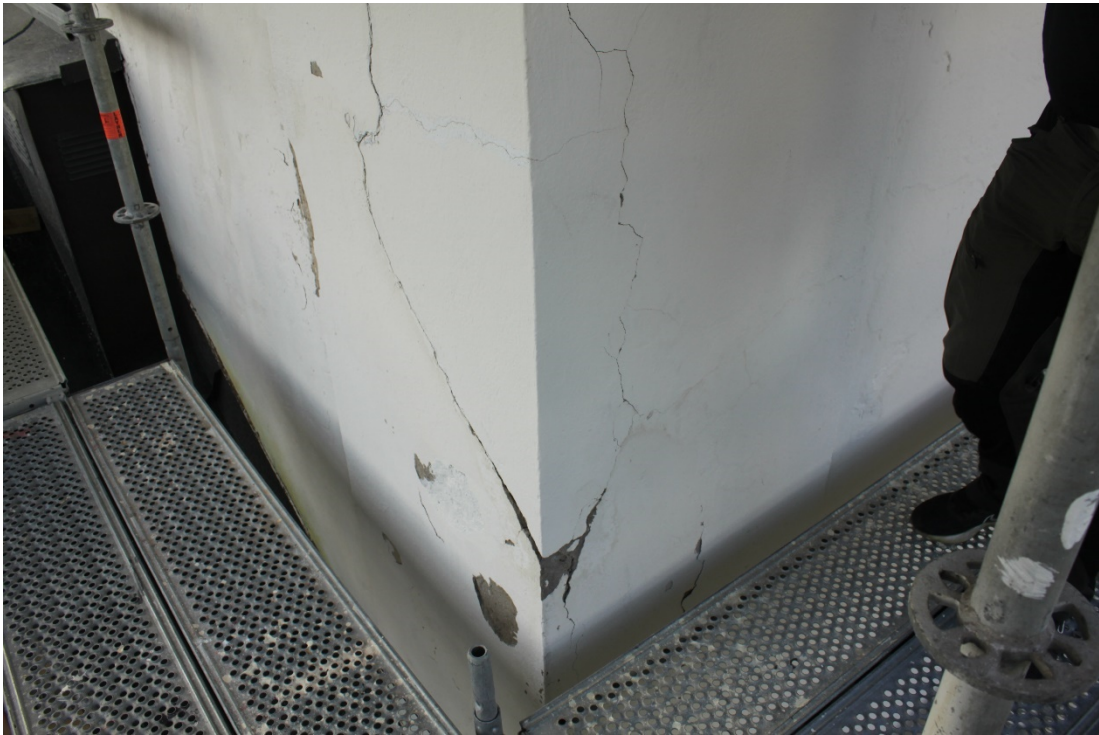
Kyrkan utgörs av en stenbyggnad som är putsad och avfärgad i vitt. Putsen var i bra skick med undantag för vissa partier på tornet med bomputs bland annat i nordöstra hörnet. Mindre skador och färgbortfall förekom runt om på kyrkan. På långhusets norra sida var fasaden missfärgad i anslutning till stuprören.

*Figur 2 I det nordöstra hörnet på tornet förekom putsskador.*

Bomputs på tornet har huggits ned till fast underlag. Missfärgningar av puts bakom stuprör har frästs bort innan putslagning. Cirka 50 kvm puts har upplagats på kyrkan (se bilaga 1), framför allt på tornets nordöstra del. Ny ytputs är pålagd bakom stuprör på norra sidan. Tunngrundning på rena sten- och tegelytor har skett med Målarkalk NHL 5 1:2,5 0-4mm, utstockning med Målarkalk NHL 3,5 1:2 0-6mm och ytputs med Målarkalk NHL 3,5 1:2 0-2mm. Till avfärgning av putslagningar har man använt Kungskalk i kulör 7102 från Målarkalk. Därefter pigmenterat på plats för att passa olika fasadytor. Putslagningarna på tornet har en kulör som stämmer bra mot kringliggande ytor. Detsamma gäller putslagningarna bakom stuprören. Vid slutbesiktningen förekom färgspill från takfoten och skrapmärken i putsen på sakristians norra fasad. Tydligt hade någon tappat en hink med taklistens grå färg, vilken skvätt på väggen. Vilket man sedan försökt att skrapa bort. Ett förfarande som resulterat i skrapmärken på fasaden. Man behöver ta bort kvarvarande färgdroppar på fasaden och sedan avfärpa med kalkfärg. Detta kommer att åtgärdas senare.

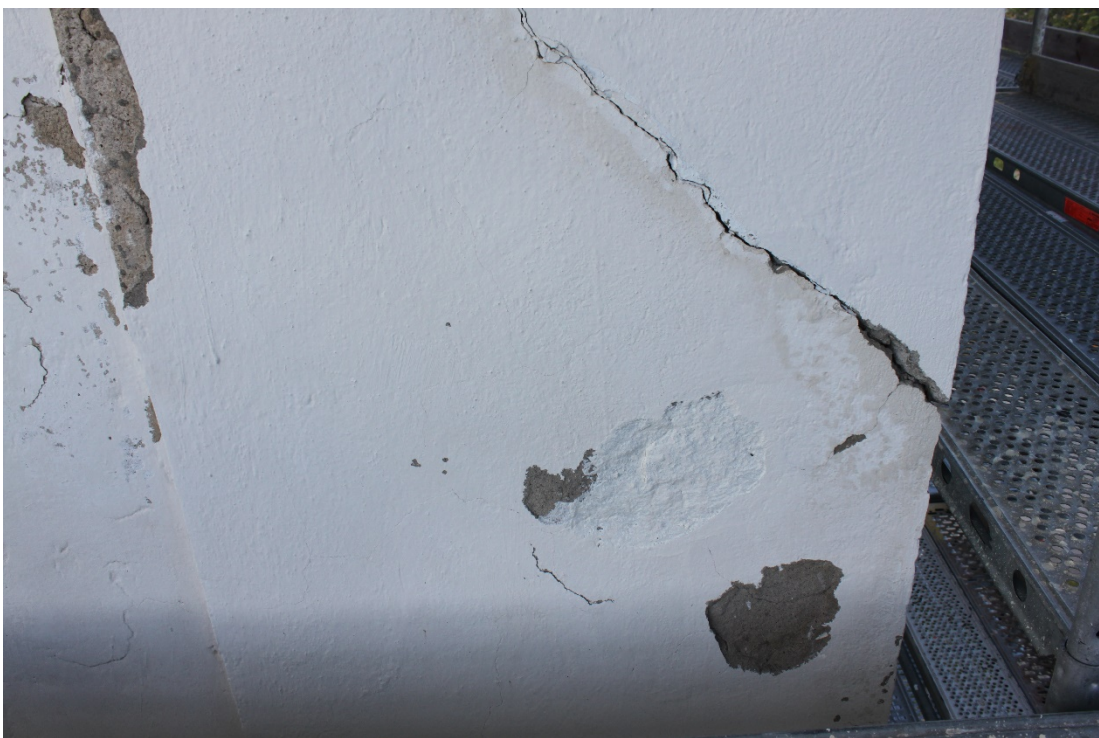
*Figur 3 Gamla lagningar i nordöstra hörnet.*

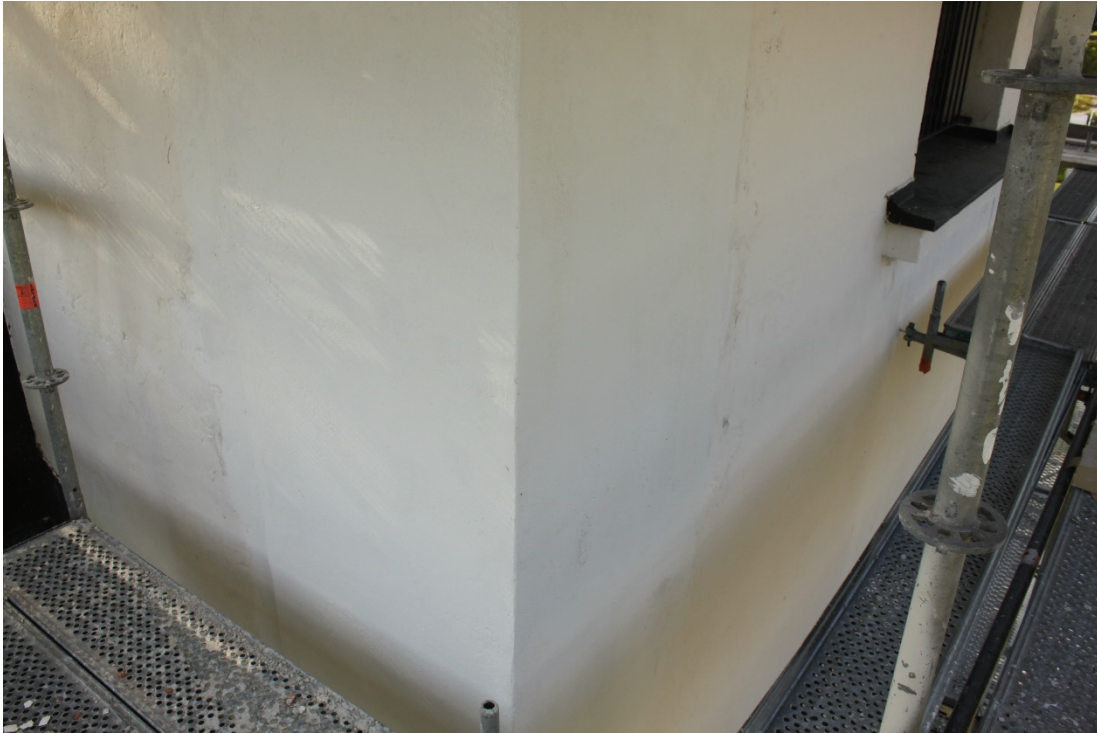
*Figur 4 Nordvästra hörnet efter lagning.*

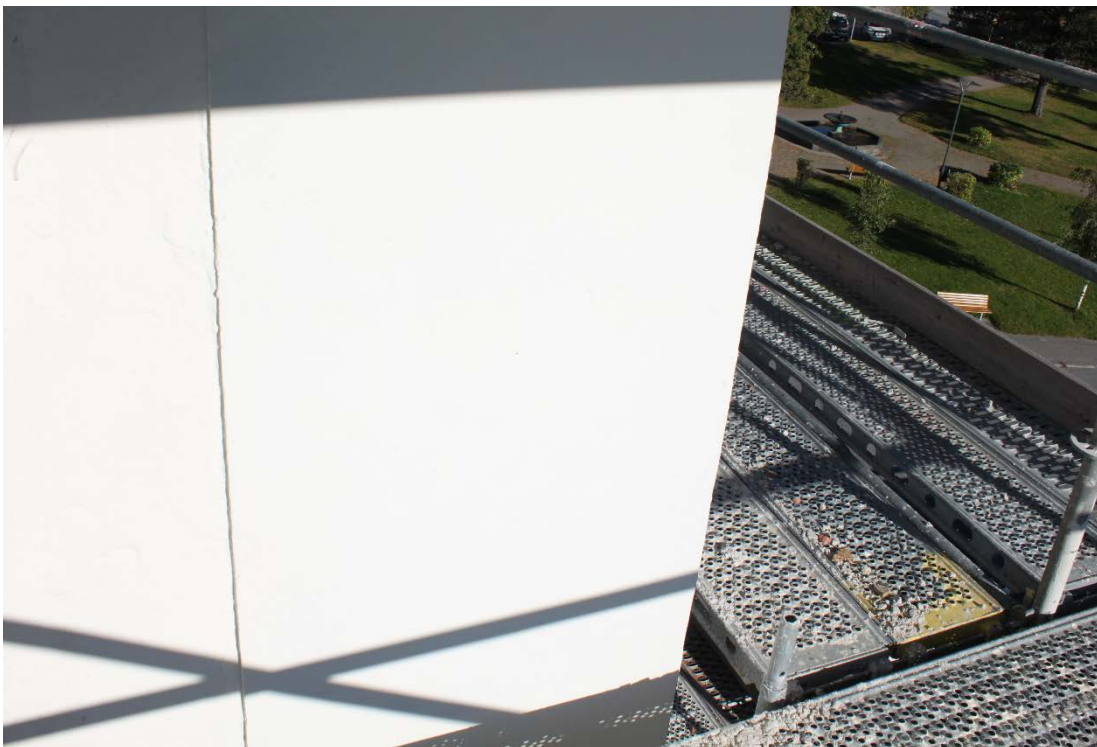
*Figur 5 Nordöstra hörnet efter att avfärgningen justerats.*

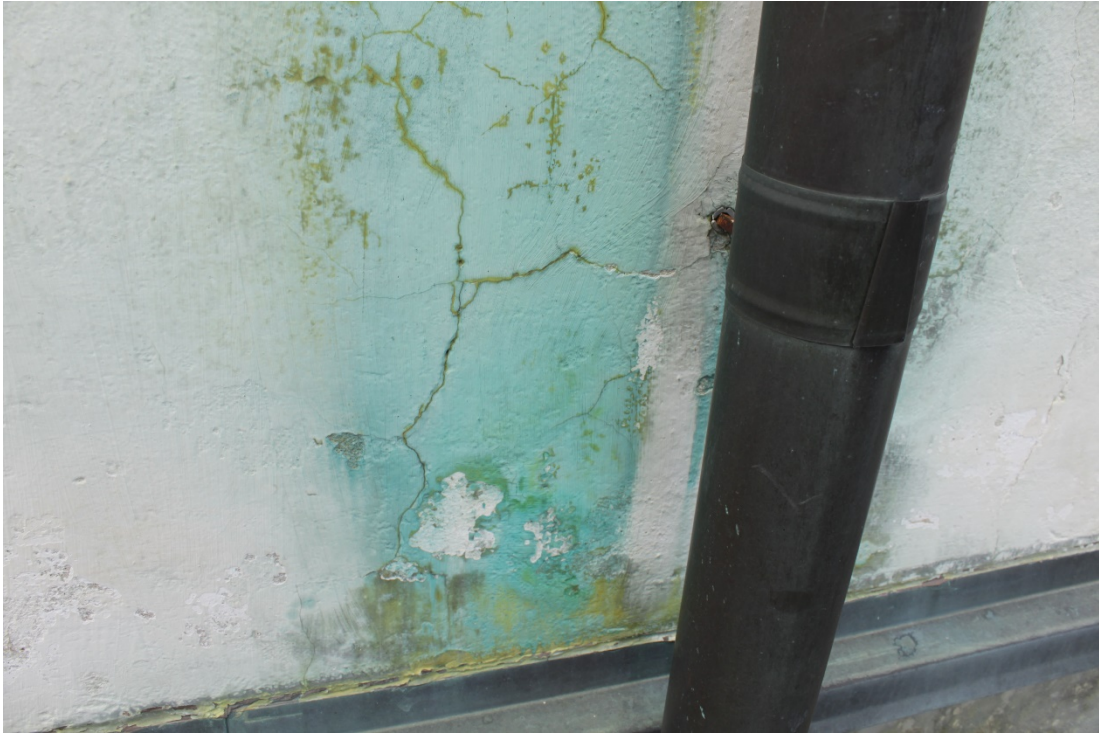
På långhusets norra sida var fasaden missfärgad i anslutning till stuprören.

*Figur 6 Missfärgningar av puts bakom stuprör på norra sidan.*

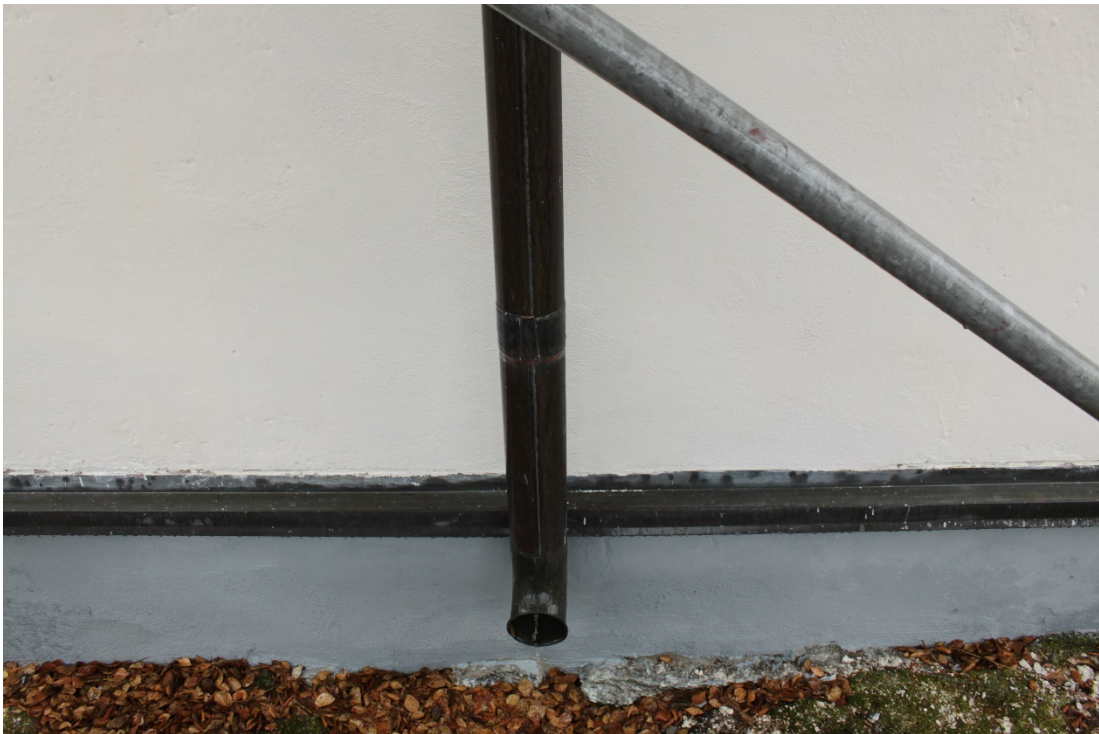
*Figur 7 Stuprör på norra sidan efter åtgärd.*

För att minska risken för skador, kom befintliga stuprör på byggnaden att vridas ett halvt varv så att falsen riktas utåt från kyrkans fasader. I samband med arbetet upptäcktes att takplåten var

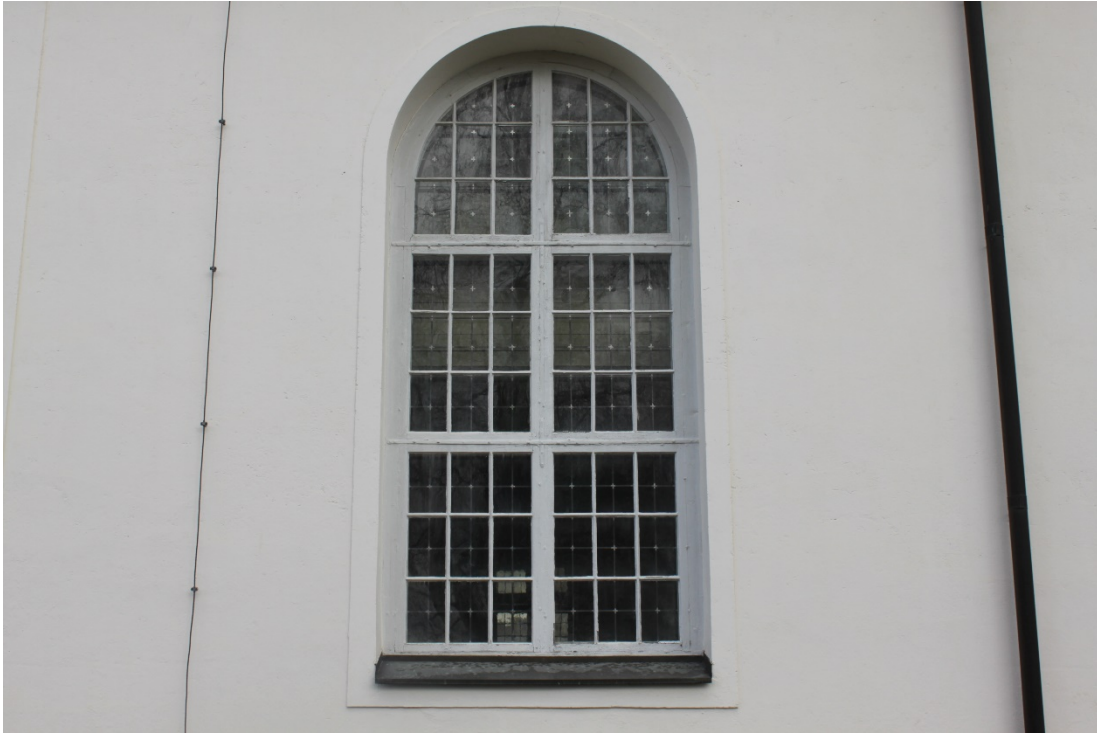
Kyrkans fönster var i stort behov av underhåll. Färgen var krackelerad och färgbortfall förekom, framför allt på långhusets södra sida. Ytterbågarna var fastmålade, vilket innebar att ventilation mellan ytter- och innerbåge saknades. Insidan på ytterbågarna hade fuktskador, speciellt på kyrkans södra sida. På långhusets norra sida hade fönstren klarat sig bättre. Tornfönstren mot norr och söder har i modern tid blivit utbytta. Fönsterbågarna i dessa har grövre dimensioner än övriga och glasen utgörs av kassetter. På den södra sidan var en fönsterkassett i behov av att bytas.

*Figur 8 Fönster före åtgärd.*

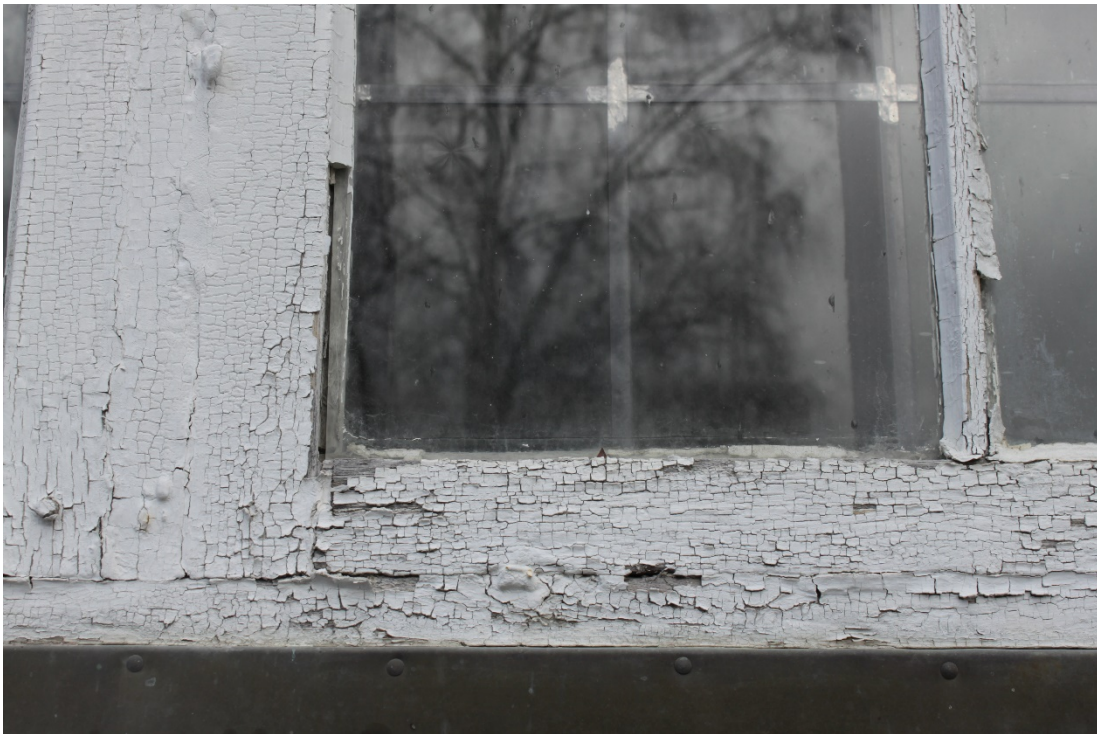
*Figur 9 Färgen på fönstren flagade före åtgärd.*

Fönstren var ljus gråvita på utsidan och något mörkare grå på insidan. Antikvarisk medverkande och fönsterhantverkaren skrapade för att se om det gick att få fram några andra kulörer under dagens, men hamnade ner på trä. Fönsterhantverkaren tog fram lämpliga kulörer utifrån bågarna, vilka stämde bra med befintliga. Fönsterkarm och båge målades utvändigt med Engvall o Claesson linoljefärg S 1502-Y. Insida ytterbåge målades med Engvall o Claesson linoljefärg S 2002-Y.

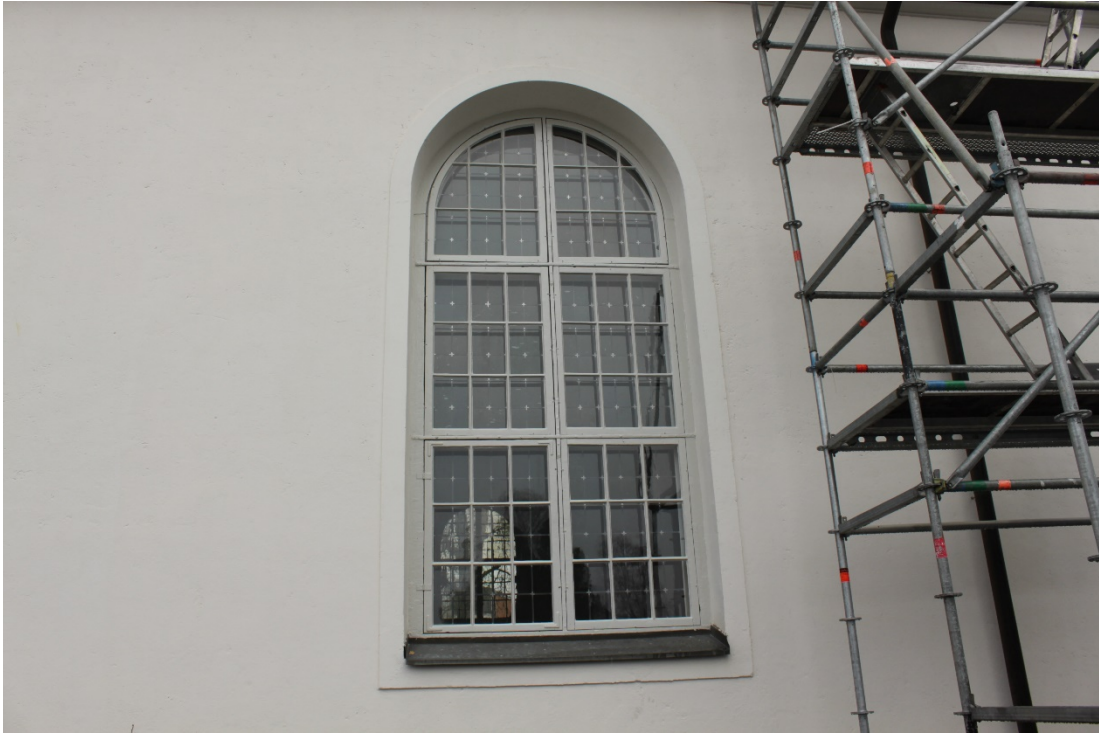
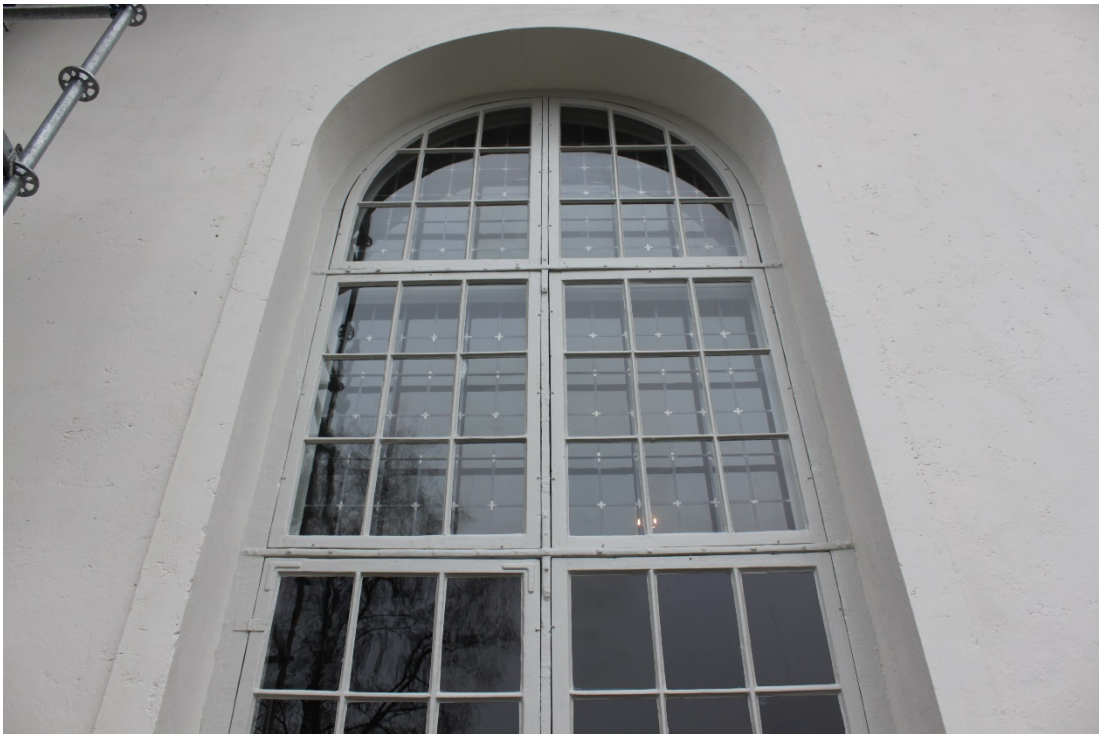
*Figur 10 Fönster efter åtgärd.*

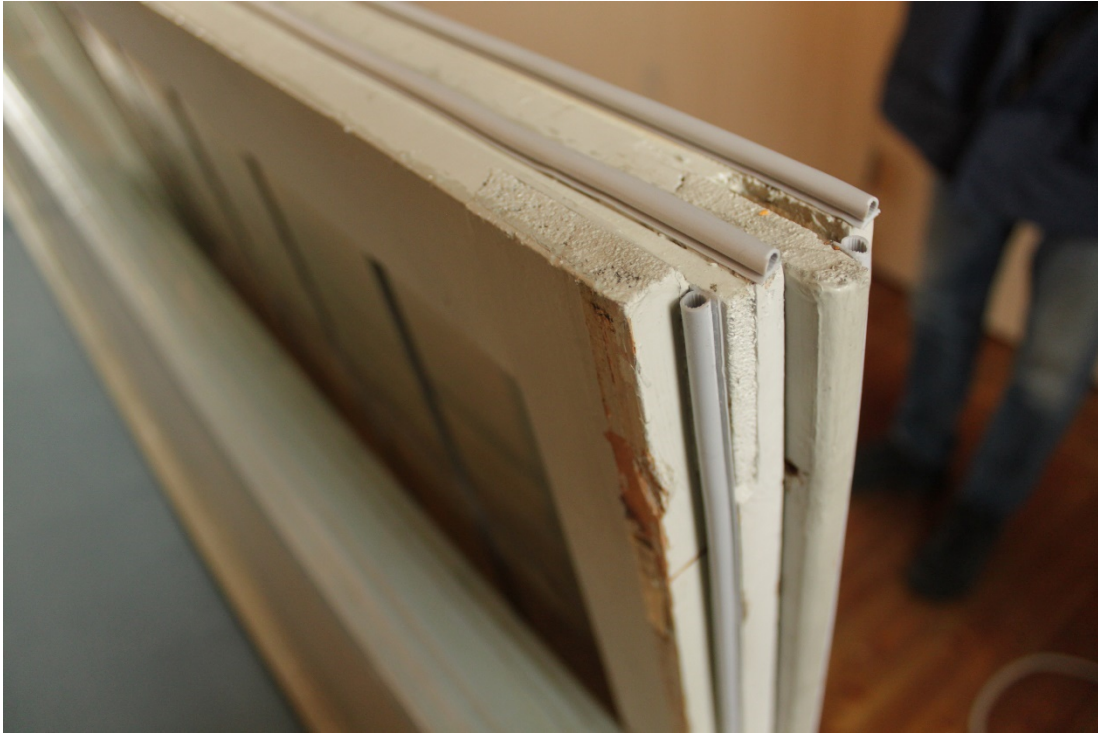
*Figur 12 Innerbågarna har försetts med tätningslist.*

Efter att ytterbågarna monterats tillbaka, skruvades innerbågarna loss och försågs med tätningslist. Detta för att hindra den varma luften inne i kyrkan att komma in mellan bågarna och kondensera mot ytterglasets kalla yta.

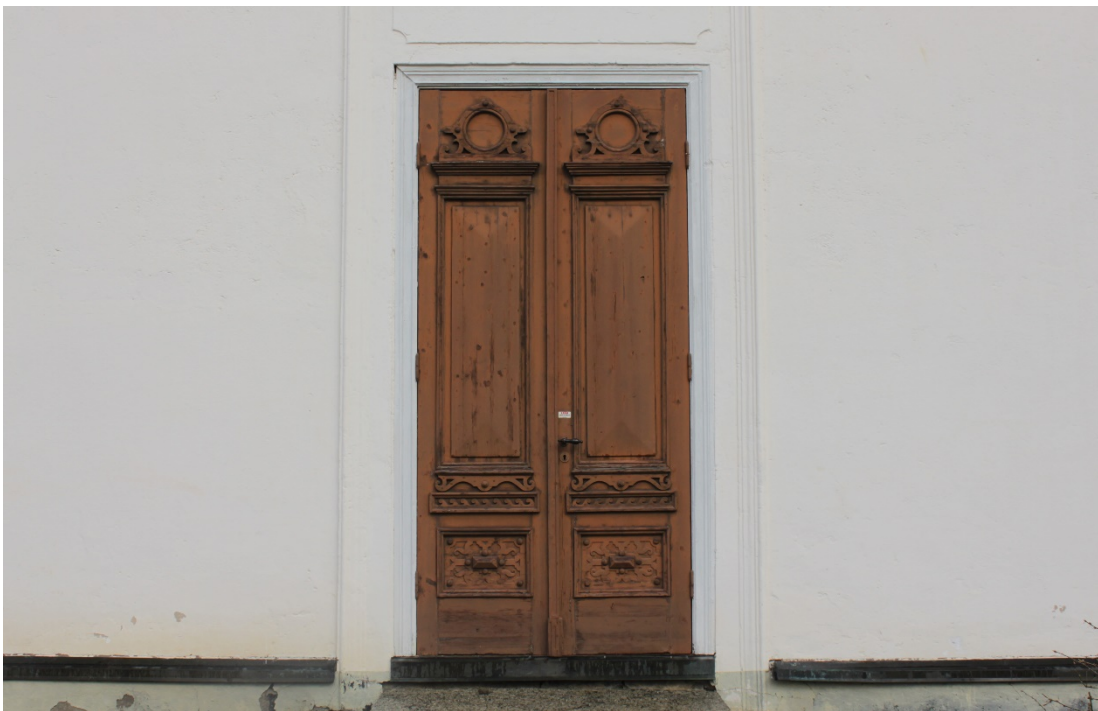
Mitt på den södra långsidan finns en sidoentré med dubbeldörrar i trä som var i behov av ommålning. Den blekta färgen flagade bitvis.

*Figur 13 Dörr mot söder före åtgärd.*

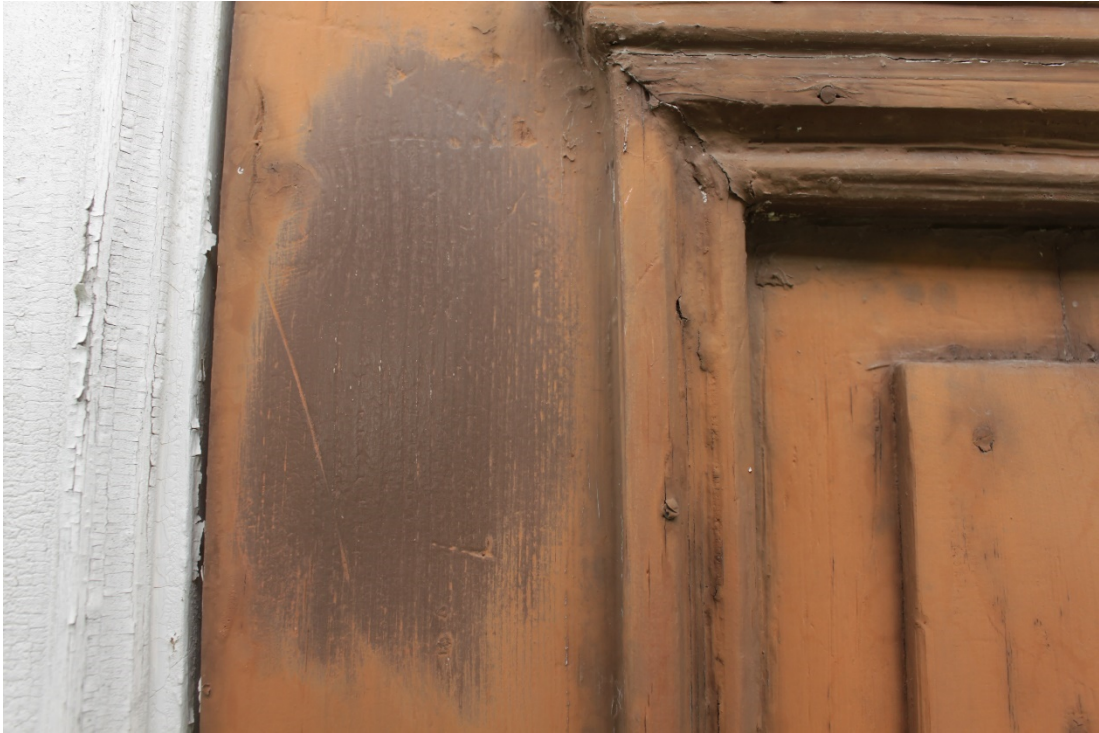
*Figur 14 Före åtgärd upplevdes dörrarna rostbruna. De har dock varit betydligt mörkare från början.*

Dörrarna kom att plockas ner och åtgärdas i verkstad. Dörröppningen täcktes med skivor medan dörren åtgärdades. Före åtgärd upplevdes dörrarna rostbruna. De har dock varit betydligt mörkare från början. Dörrarna målades med Engvall o Claesson linoljefärg S 7010-Y70R. Den profilerade trälisten runt dörröppningen målades i samma kulör som fönster och taklist.

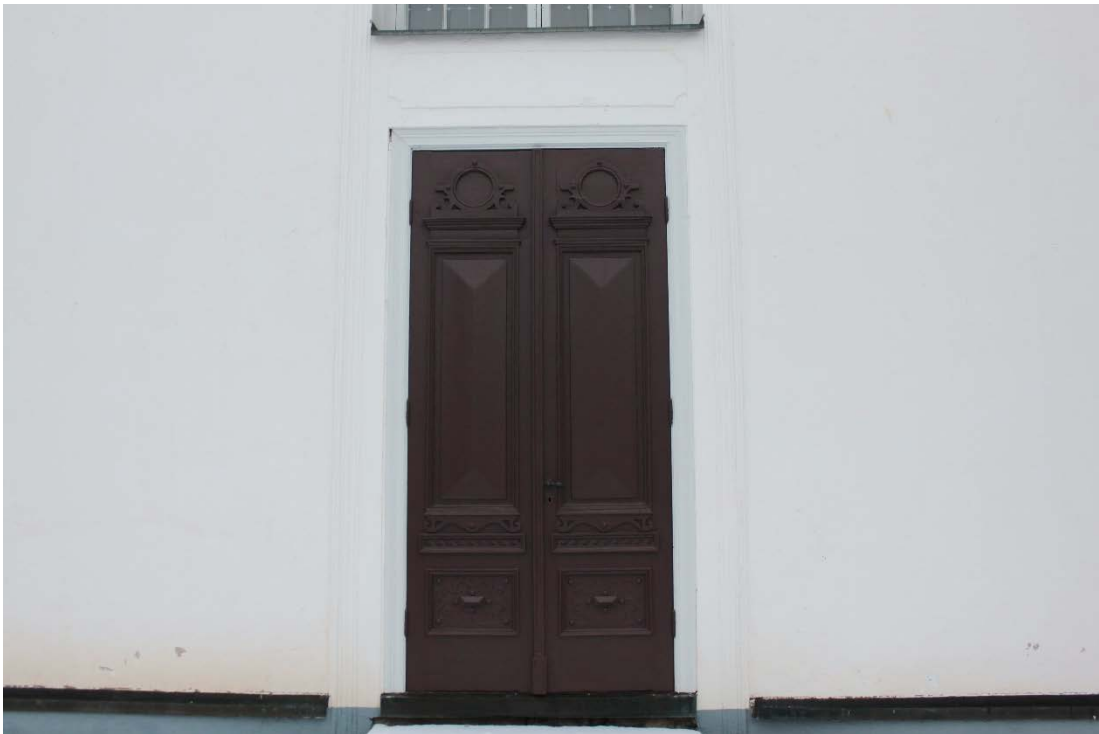
*Figur 15 Dörr mot söder efter åtgärd.*

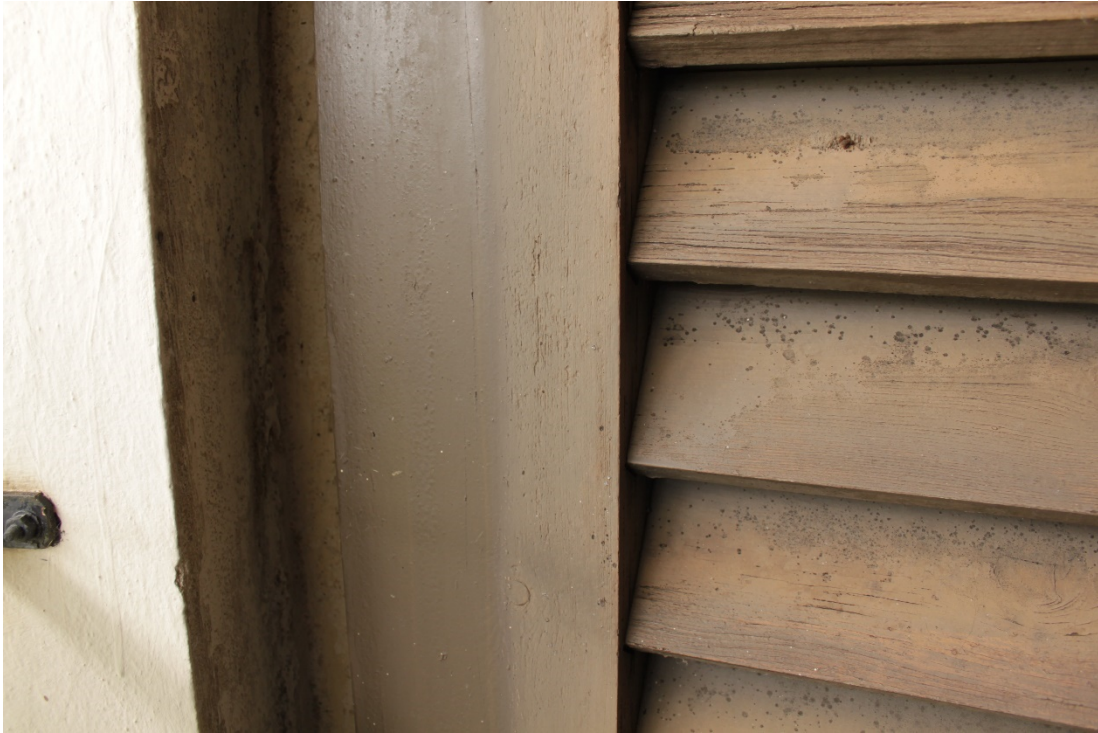
I kyrkans torn finns fyra ljudluckor. Luckorna utgörs av pardörrar i jalusimodell. Luckorna är målade med linoljefärg och var i behov av ommålning. Ljudluckorna har varit mörkt bruna. Den del av luckan som varit skyddad från ljus, var betydligt mörkare än den blekt bruna ton som luckorna i övrigt hade.

*Figur 16 Ljudlucka före åtgärd.*

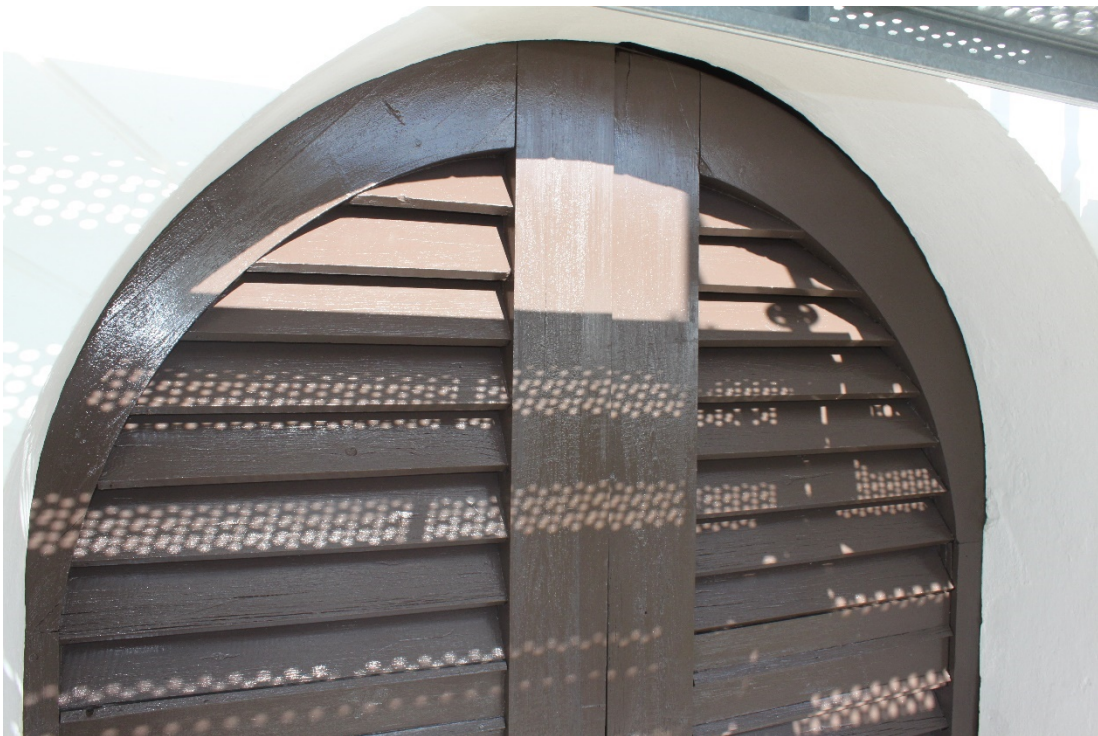
*Figur 17 Ljudluckor efter åtgärd.*

Ljudluckorna har målats med Wibio linoljefärg i kulör S 8008-Y50R, vilket motsvarar den kulör som återfanns på skyddade delar av luckorna.

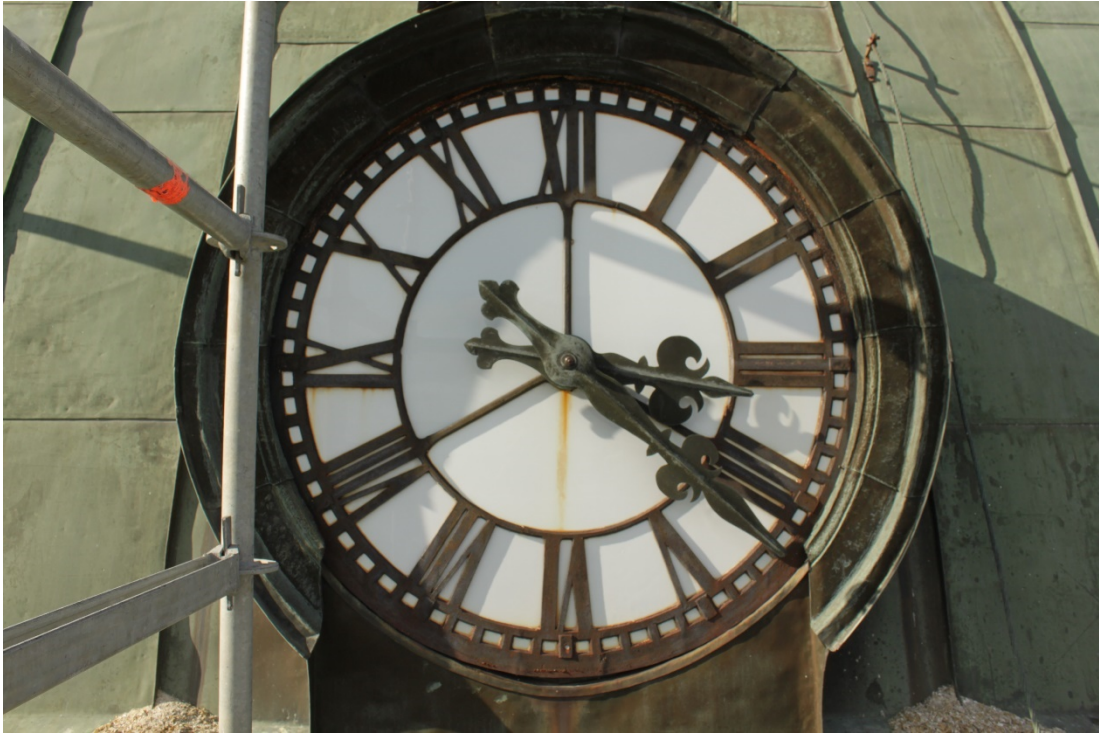
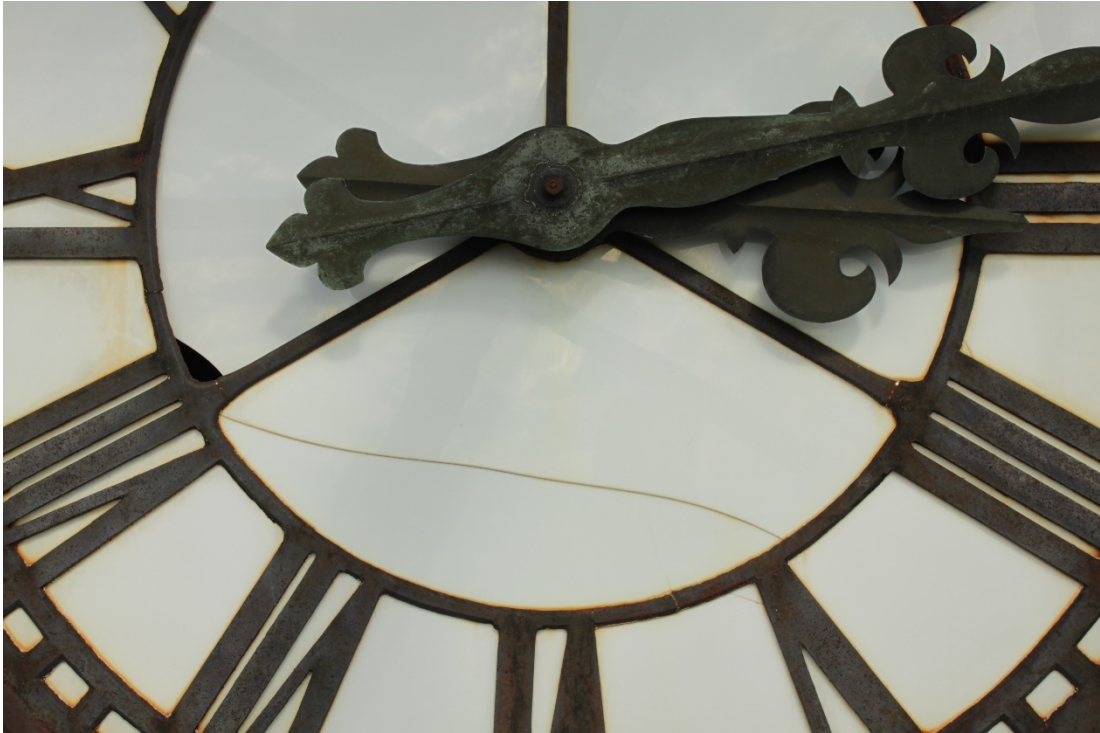
På tornhuvens alla fyra sidor sitter urtavlor. Dessa utgörs av siffror i gjutjärn på en vit bakgrund av opalint glas. Siffrorna var rostiga och i behov av målningsbehandling. Det förekom trasiga och spruckna glas framför allt mot söder och öster. I tornet återfinns en äldre uppsättning nummertavlor av trä klädda med plåt.

*Figur 18 Urtaula mot öster före åtgärd.*

*Figur 20 Urtavla mot söder före åtgärd.*

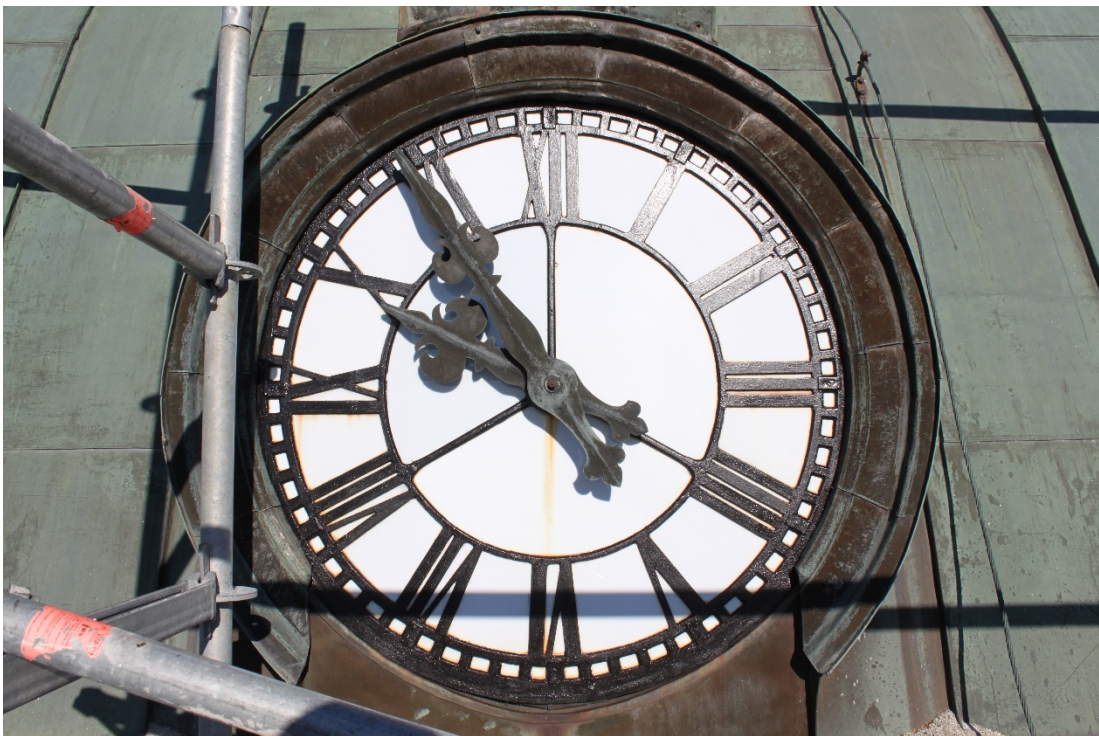
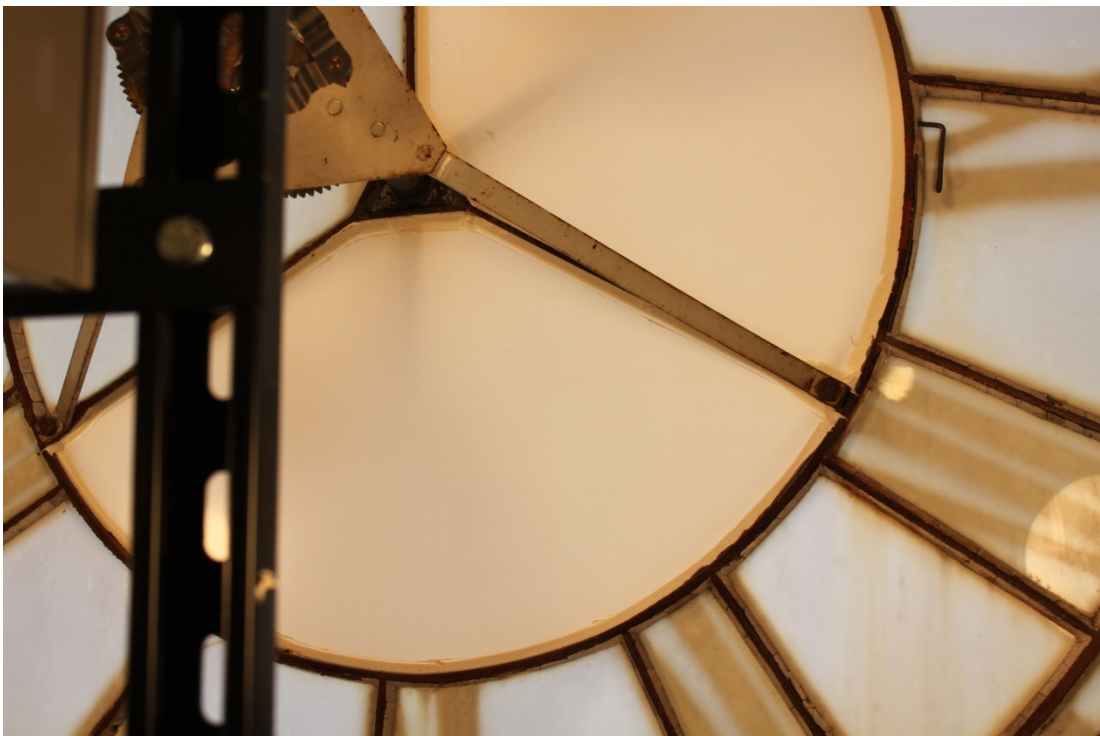
*Figur 19 Urtaula mot öster efter åtgärd.*

*Figur 21 Urtavla mot söder efter åtgärd. Två rutor har bytts ut.*

Siffrorna på tornuren har målats med Wibio Rostskyddsfärg i kulör svart. Enligt åtgärdsförslaget skulle även visarna målningsbehandlas. Då dessa är i koppar, har de lämnats som de var. Skadade glas har ersatts, större skador med nytt glas. Till de mindre glasen kunde man återanvända delar från de större trasiga glasen. En viss nyansskillnad finns mellan det gamla och nya glaset.

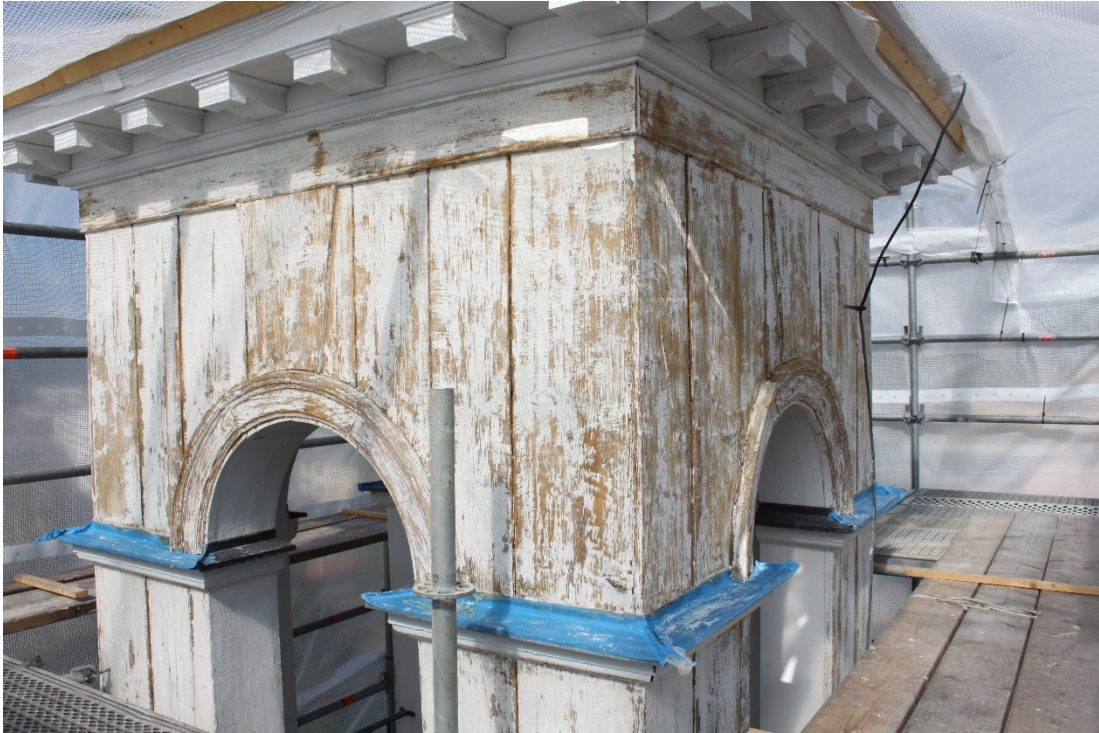
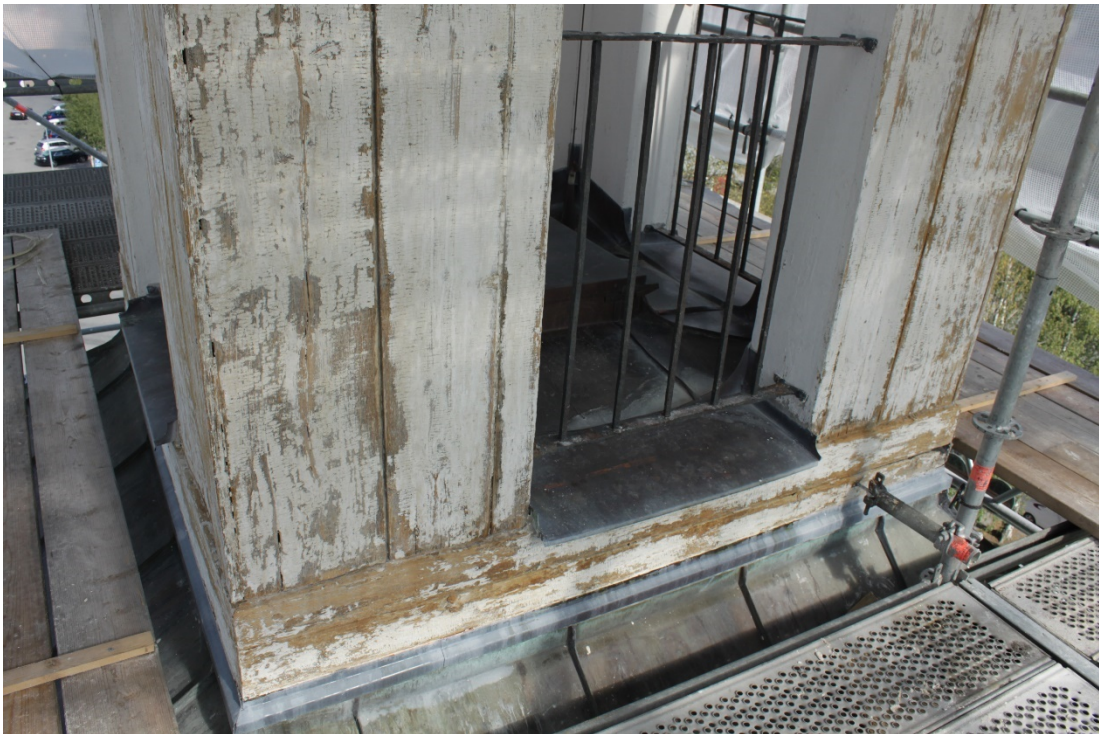
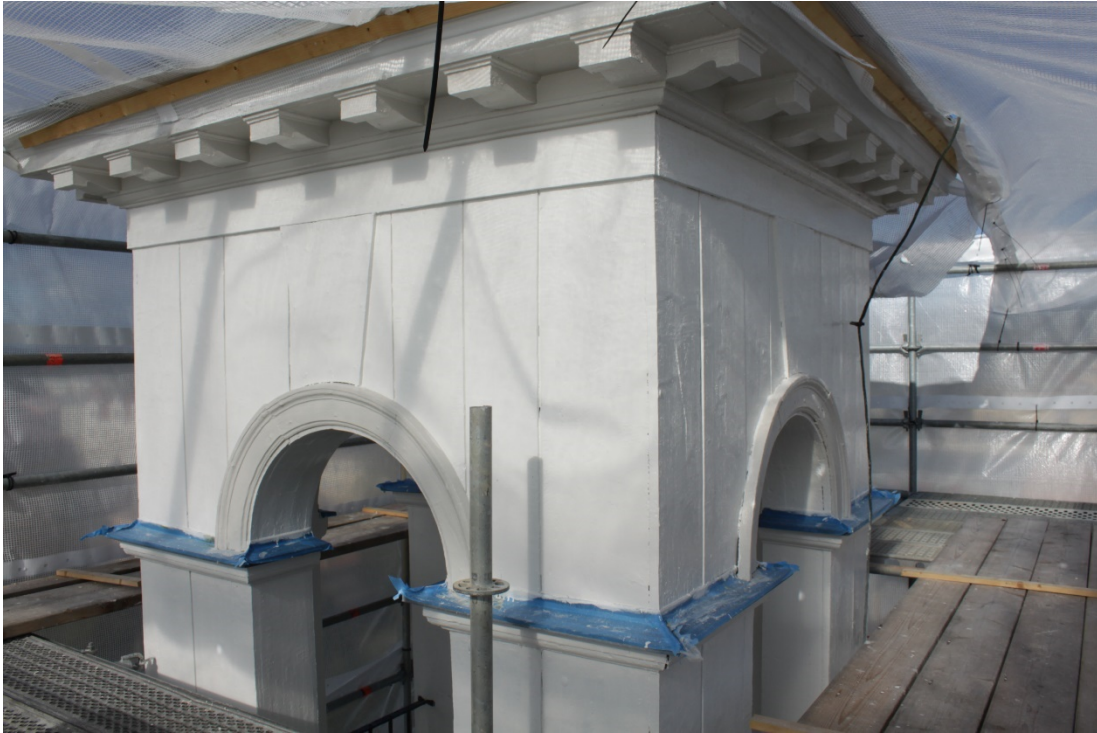
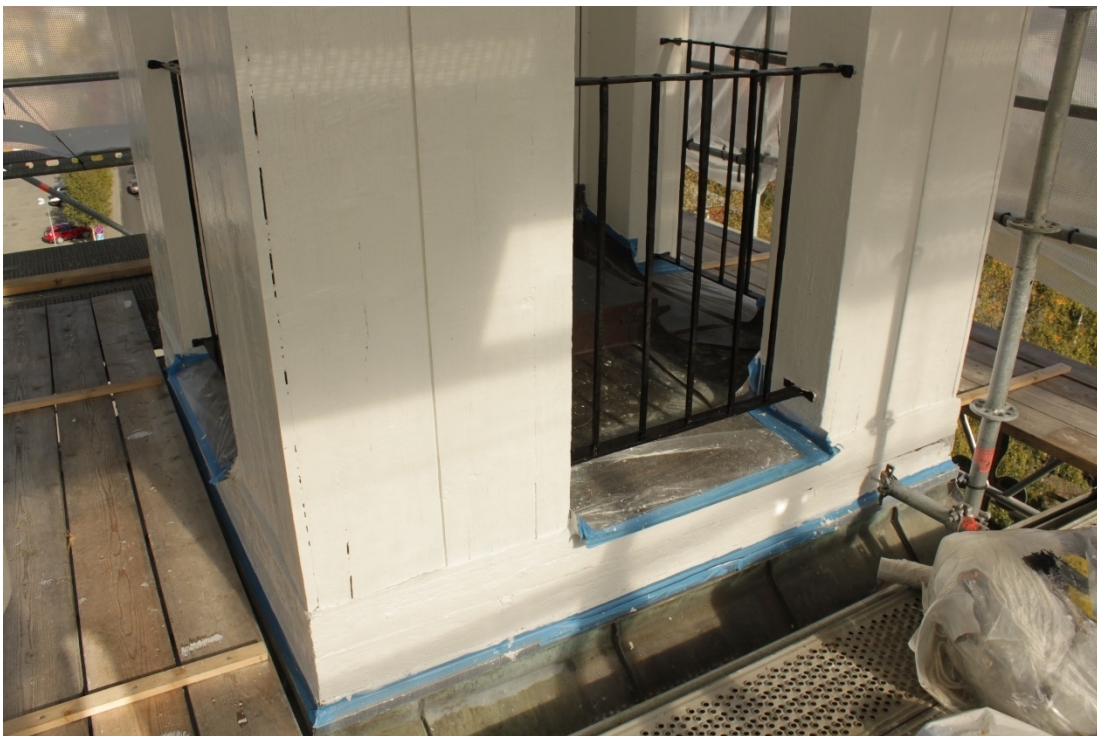
Kyrkan har en öppen lanternin i målat trä. Den var troligen målad med alkydoljefärg. Lanterninen var i behov av ommålning. Mot söder återfanns på lanterninens bas en gammal lagning i form av en plåtbit som täckte skadan. I alla skarvar på lanterninen hade man tryckt i silikon.

*Figur 22 Lanternin under pågående skrapning.*

*Figur 23 Nedre del av lanternin under pågående skrapning.*

*Figur 24 Övre del av lanternin under pågående målning.*

*Figur 25 Nedre del av lanternin.*

Lanterninens väggar har skrapats och den silikon som tryckts in i alla springor har tagits bort. Lanterninen var före åtgärd tvåfärgad med vita väggar och grå detaljer. Till fasaden användes Wibio linoljefärg i kulör S 0502-Y och för listverk och detaljer S 1502-Y. Plåten på lanterninens bas mot söder, monterades tillbaka igen.

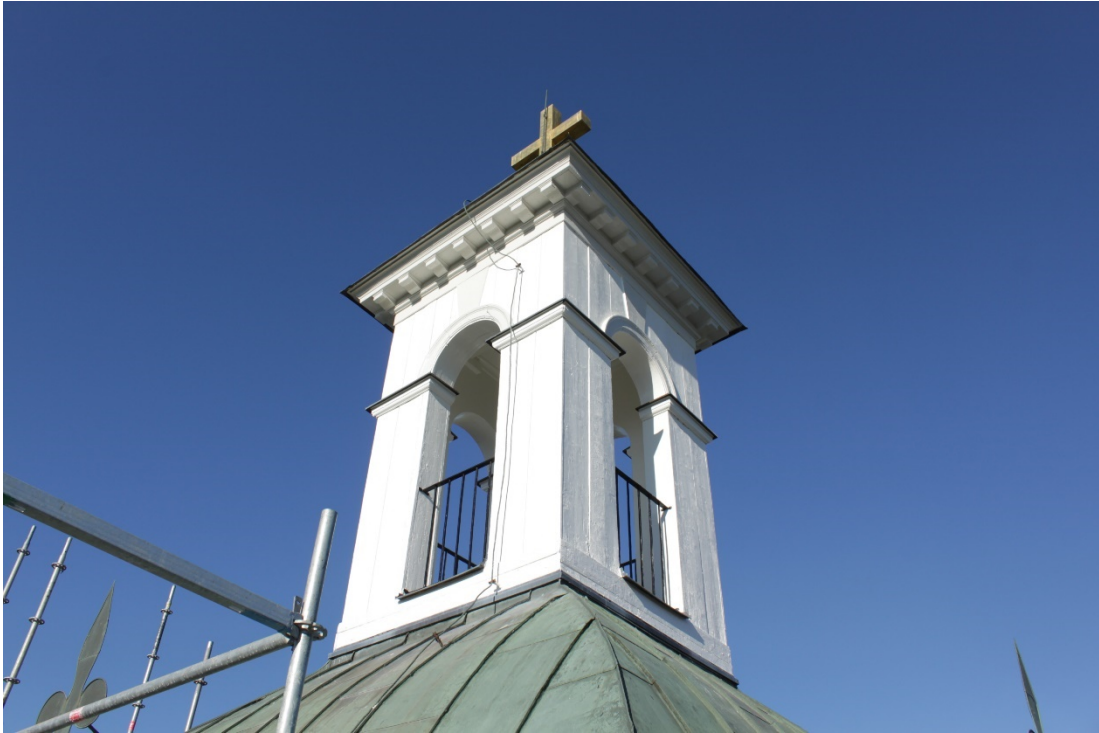
*Figur 26 Lanternin efter åtgärd. Notera de grå listverken mot den vita fasaden.*

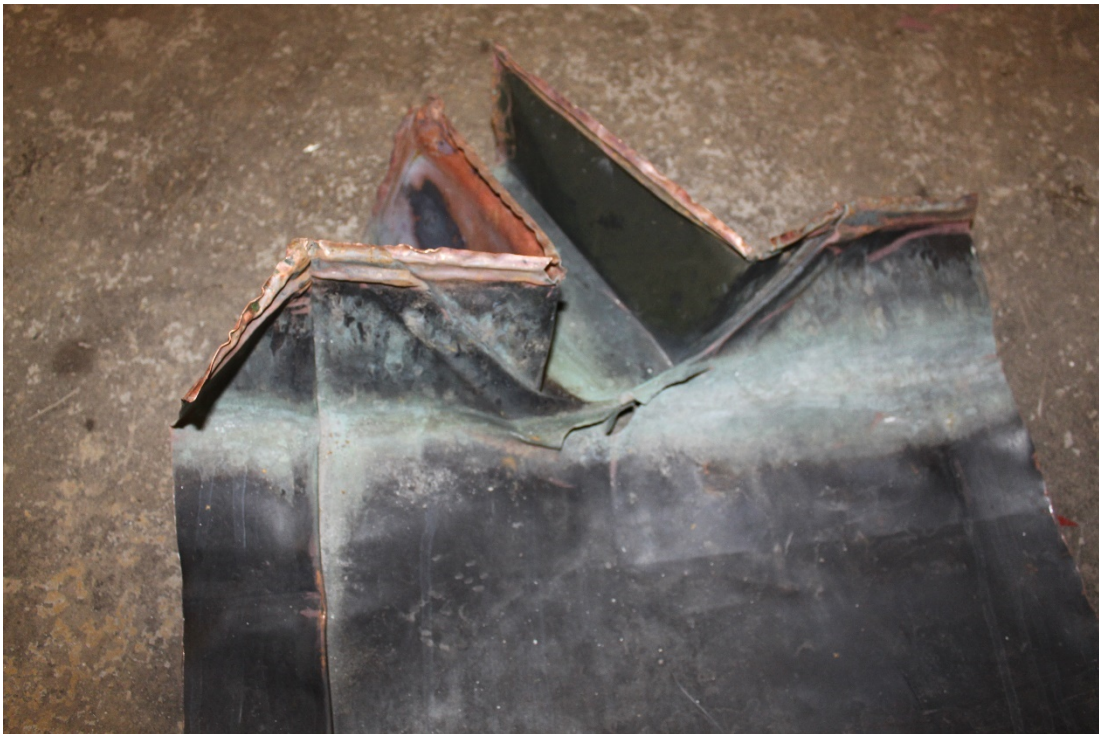
sprucken i anslutning till stuprören. Vilket riskerar att vatten rinner in. Man kom därför att åtgärda skadorna genom att förnya plåtanslutningen. Utkastare och delen av taket närmast har ersatts med ny kopparplåt.

*Figur 27 Takplåten var sprucken i anslutning till stuprören.*
