# Ströms kyrka

## Utvändig restaurering, 2021

Strömsunds kommun, Jämtlands län, Härnösands stift

RAPPORT – JAMTLI 2022:2  
ISSN 1654-2045

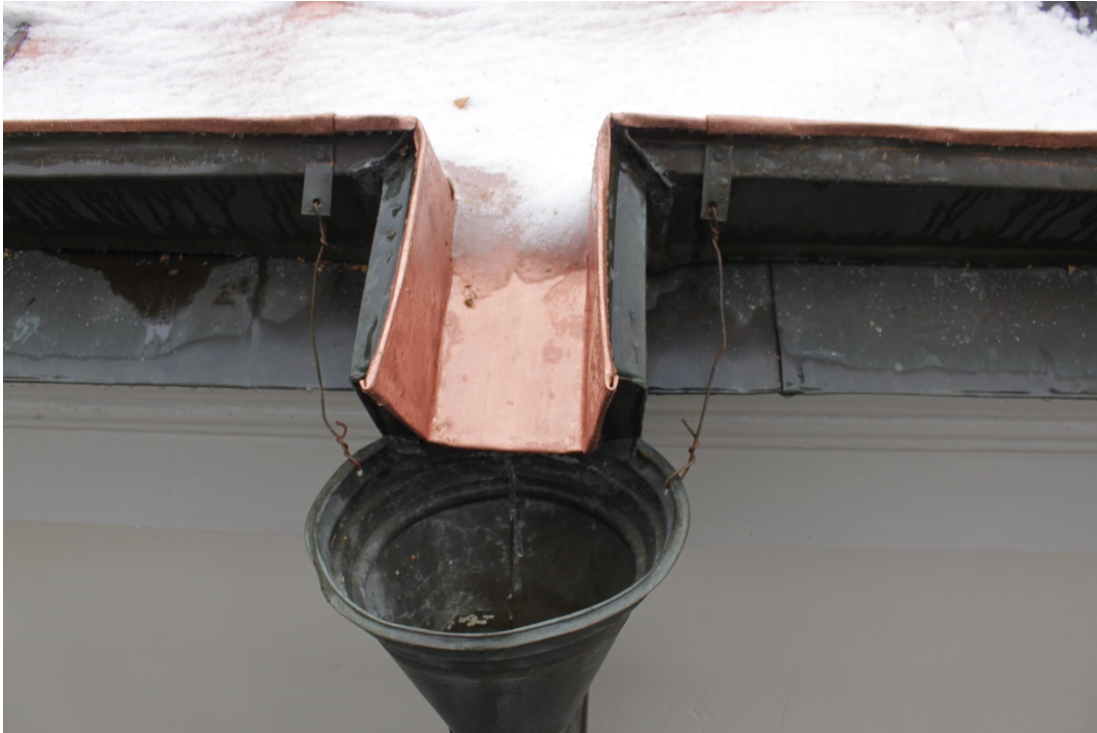
*Figur 28 Plåten har förnyats i anslutning till stuprören.*

sprucken i anslutning till stuprören. Vilket riskerar att vatten rinner in. Man kom därför att åtgärda skadorna genom att förnya plåtanslutningen. Utkastare och delen av taket närmast har ersatts med ny kopparplåt.

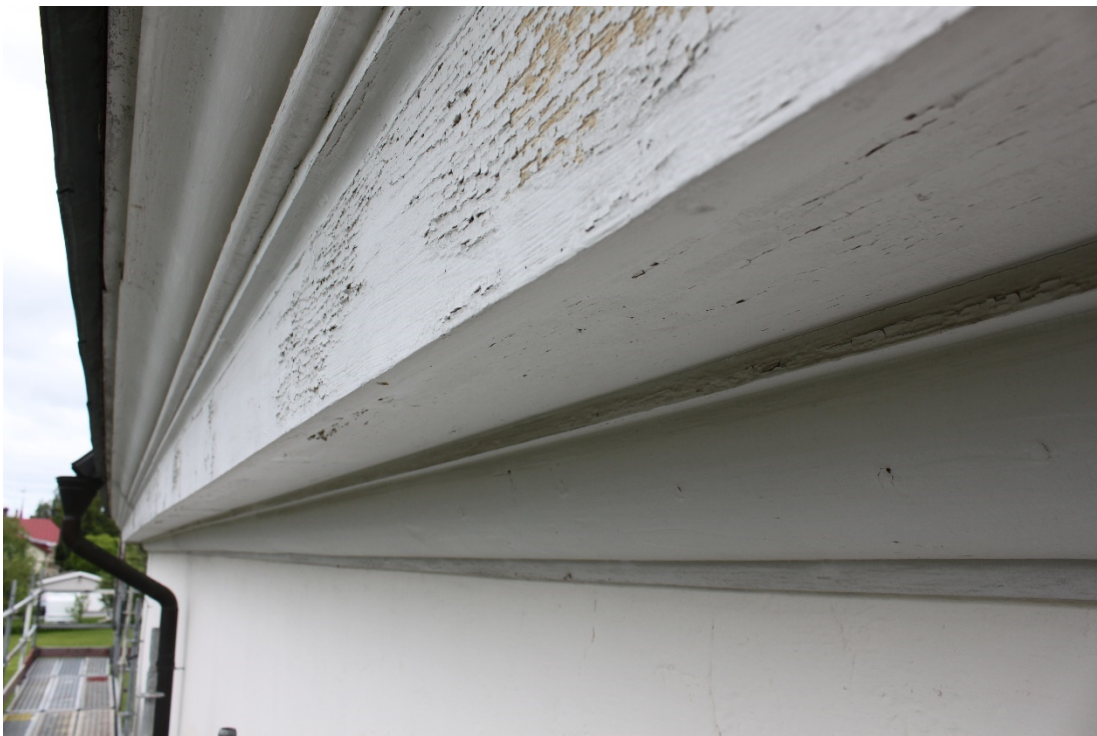
Vid takfoten på långhuset sitter en profilerad takfotslist av trä. Färgen flagade och takfotslisten var i behov av ommålning.

*Figur 29 Färgen flagade på taklisten.*

Takfoten har skrapats från löst sittande färg. Därefter har den målats med Wibo linoljefärg i kulör S 1502-Y.

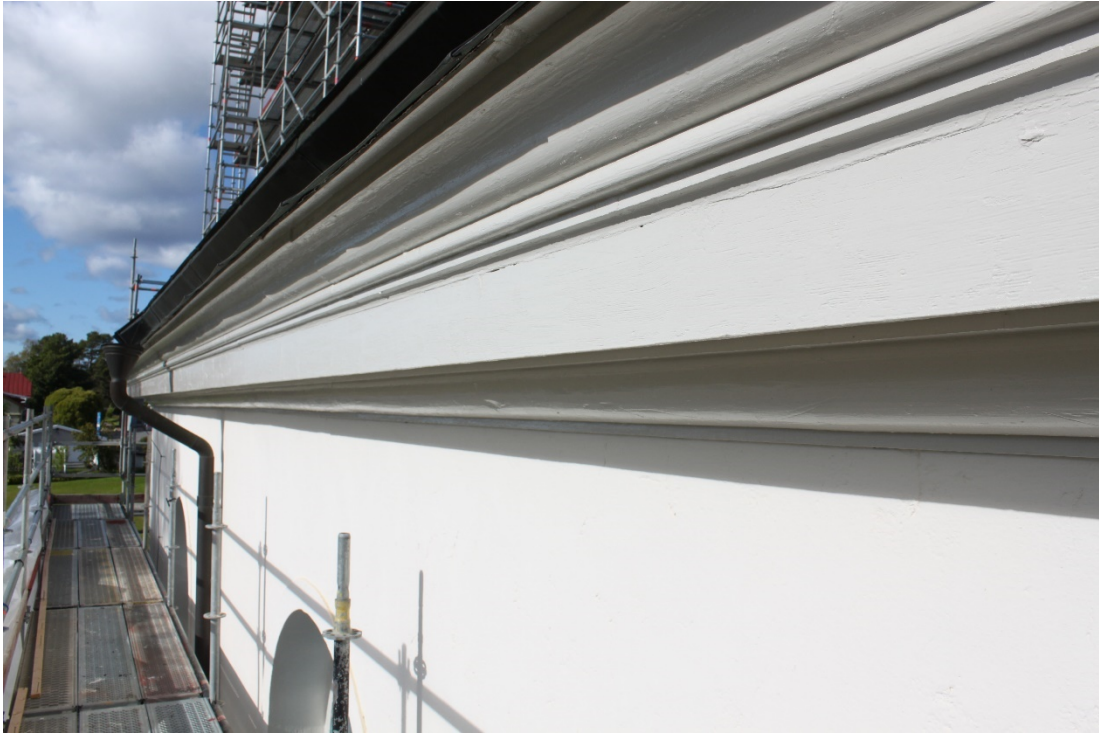
*Figur 30 Taklisten efter åtgärd.*

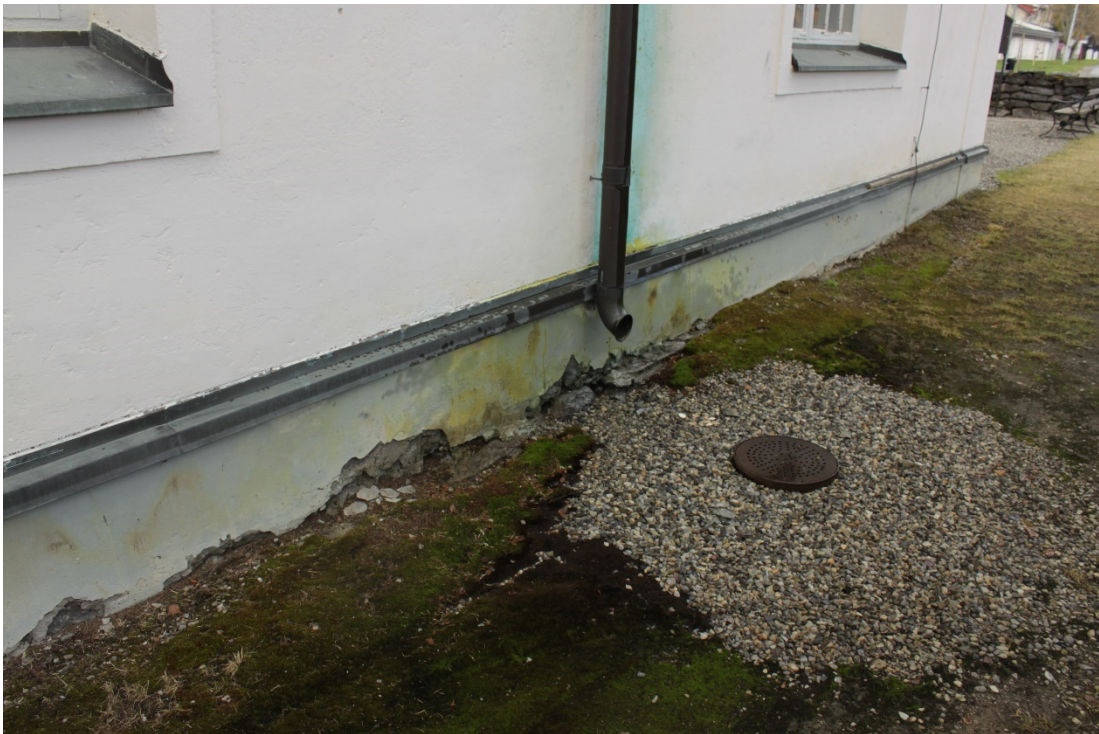
Sockeln på kyrkans långhus var målad i en gråblå ton. Sockeln hade frysskador i form av putsbortfall, speciellt på södra sidan.

*Figur 31 På sockeln förekom putsbortfall och färgen flagade.*

Bomputs och skadad puts på sockeln har huggits bort. Skadorna har sedan lagats i med Weber Base Cementbruk A. 0-3mm. Avfärgning av sockeln har skett med KEIM Soldalit i kulör 9466.

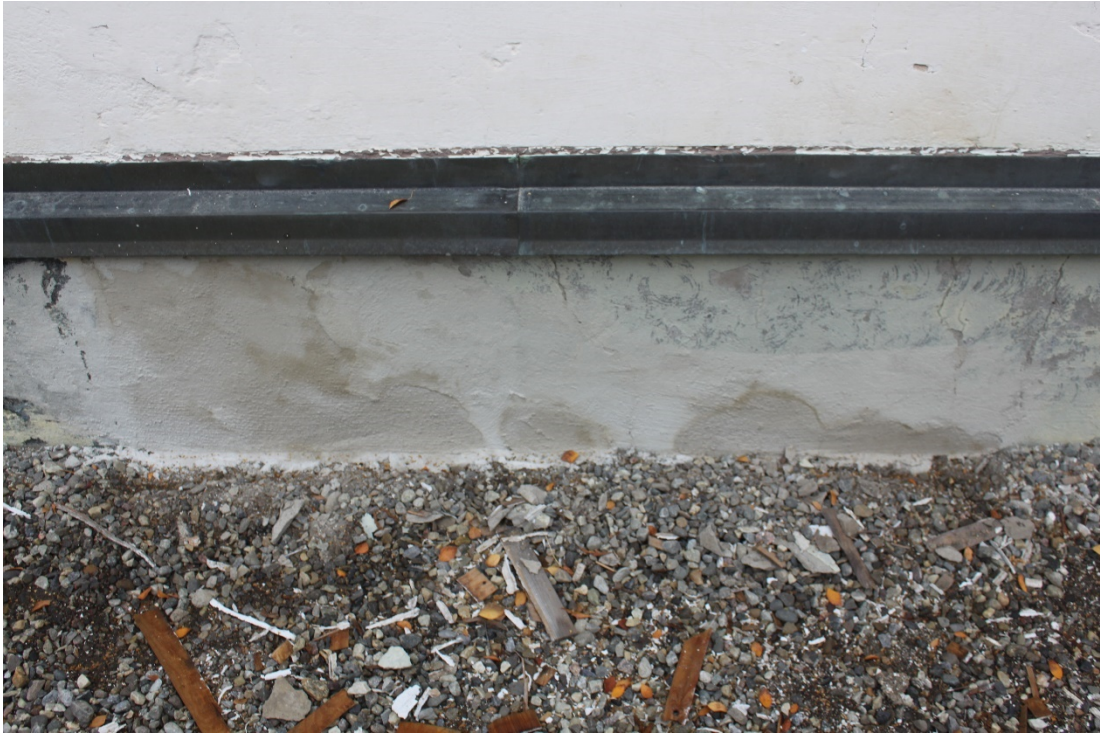
*Figur 32 Lagning av putsckador på sockeln innan avfärgning.*

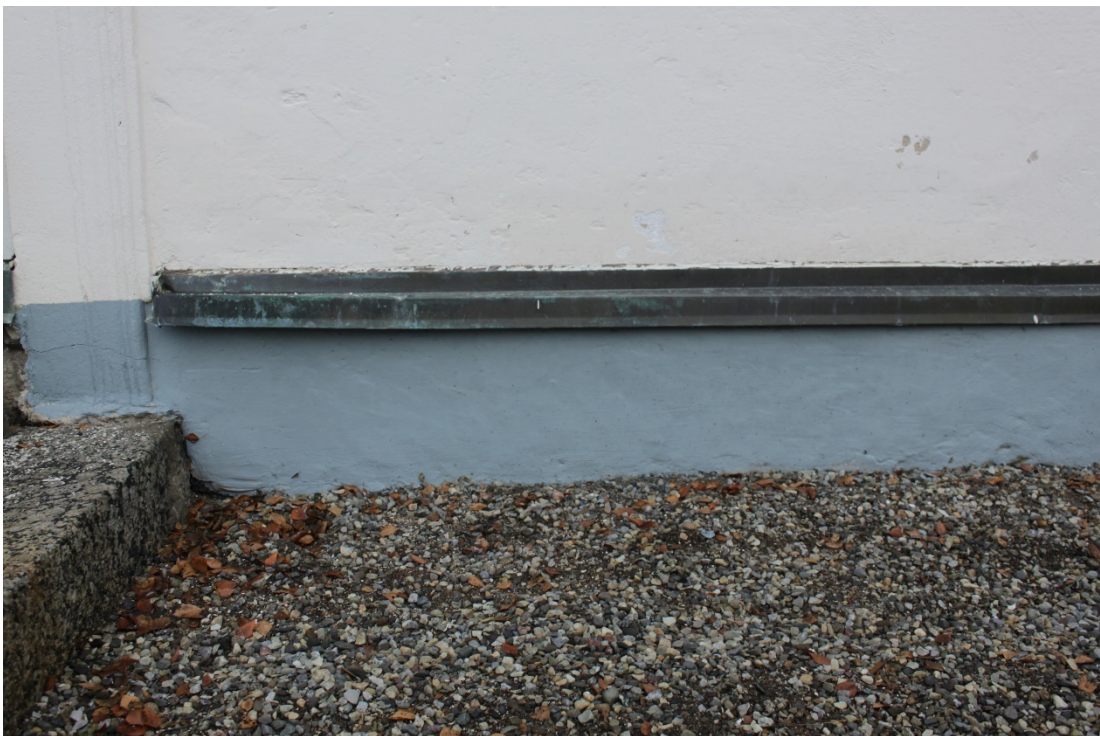
*Figur 33 Sockeln efter åtgärd.*
