# Ovikens gamla kyrka

## Utvändig restaurering, 2021

Ovikens Prästbord 1:4, Bergs kommun, Jämtlands län, Härnösands stift

RAPPORT – JAMTLI 2022:4  
ISSN 1654-2045

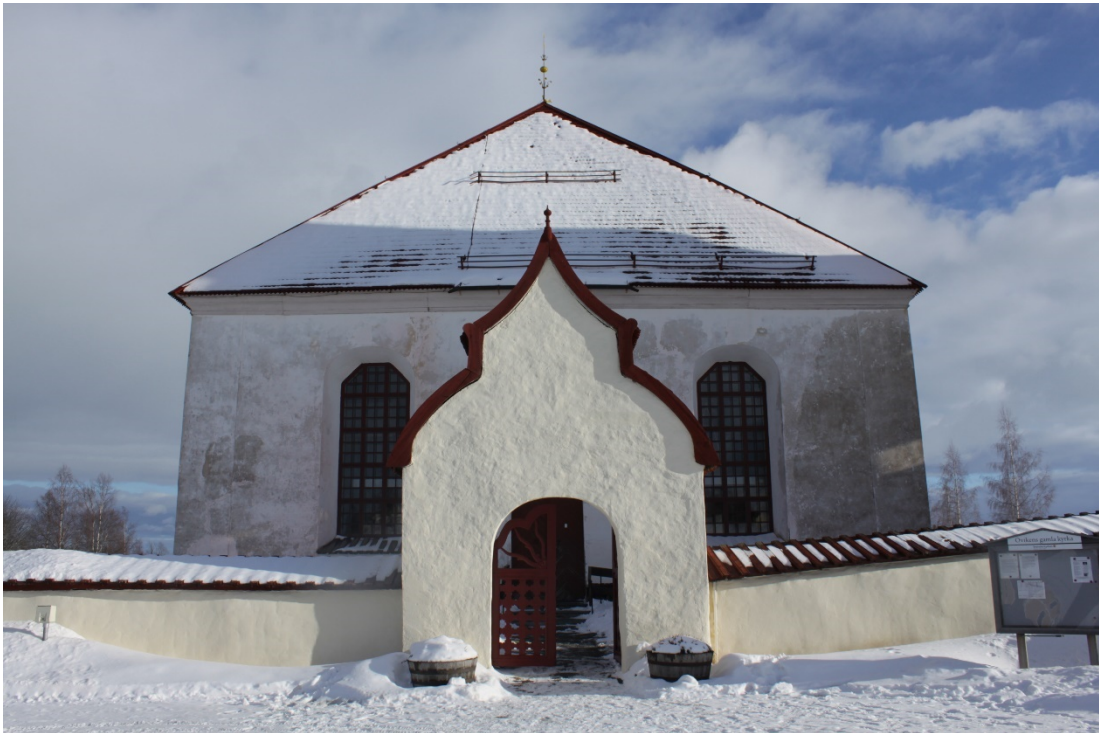
Kyrkans fasader hade före åtgärd en del avfärgningsskador. Den vita kalkavfärgningen som låg ytterst var, på vissa delar av fasaden vittrad så att underliggande lager var synliga. En ljusgrå avfärgning av portlandscement och kalk från 1930-talets restaurering, framträdde på samtliga fasader. Även ett underliggande lager av ljusbrun kalkavfärgning var synligt under KC-färgen på kyrkan. Troligen berodde avfärgningsskadorna på att det har varit svårt för den vita kalkfärgen att fästa på KC-färgen. Sprickor förekom ovanför fönsteröppningarna och nedtill mot sockeln. Sprickorna nedtill tycks hänga samman med gamla lagningar. Putsprover från både kyrka och bogårdsmur har tidigare analyserats. Resultatet av denna undersökning återges i rapporten Ovikens gamla kyrka - Förundersökning av putsen på kyrkan och bogårdsmuren (Jamtli 2010:5). Sedan 1700-talet har det gjorts få större underhållsåtgärder på byggnaderna vid Ovikens gamla kyrka. Endast en hel omputsning av kyrkan har identifierats. Den gjordes antagligen under 1800-talets början. Sockelmarkeringen ligger inte på samma linje runt byggnaden, utan har anpassats till nivåskillnaderna kring kyrkan. Sockeln var före åtgärd målad med en svart asfaltsfärg. Innanför syntes en blågrå kulör. Även gjutjärnsventilerna på sockeln var svarta, vilket gjorde att man knappt la märke till dem före åtgärd.

*Figur 3 Västra fasaden före åtgärd.*

Fasaderna har huggits ren från skadad puts (för omfattning av putslagningar se bilaga 1). Därefter har den blåstrats ren från befintlig färg och högtrycktvättas med kallvatten. Grundning på frilagda stenytor har utförts med St Astier NHL 5 0-4mm. Därefter har utstockning skett med ett St Astier NHL 2 0-4mm. Till ytputsen har St Astier NHL 2 0-2mm kommit till användning. Därefter har fasadytorna avfärgats med hydraulisk kalkfärg (Målarkalk Kiselit NHL 2). Kalkfärgen har kryssmålats två gånger.

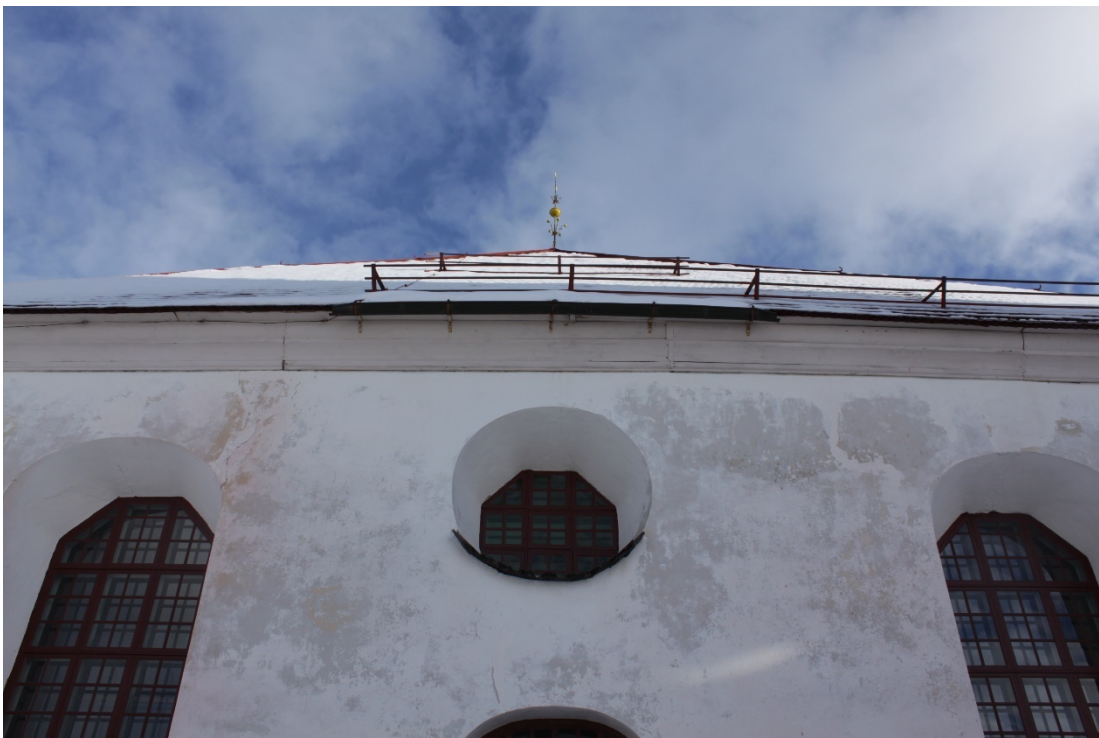
*Figur 4 Detalj av västra fasaden före åtgärd.*

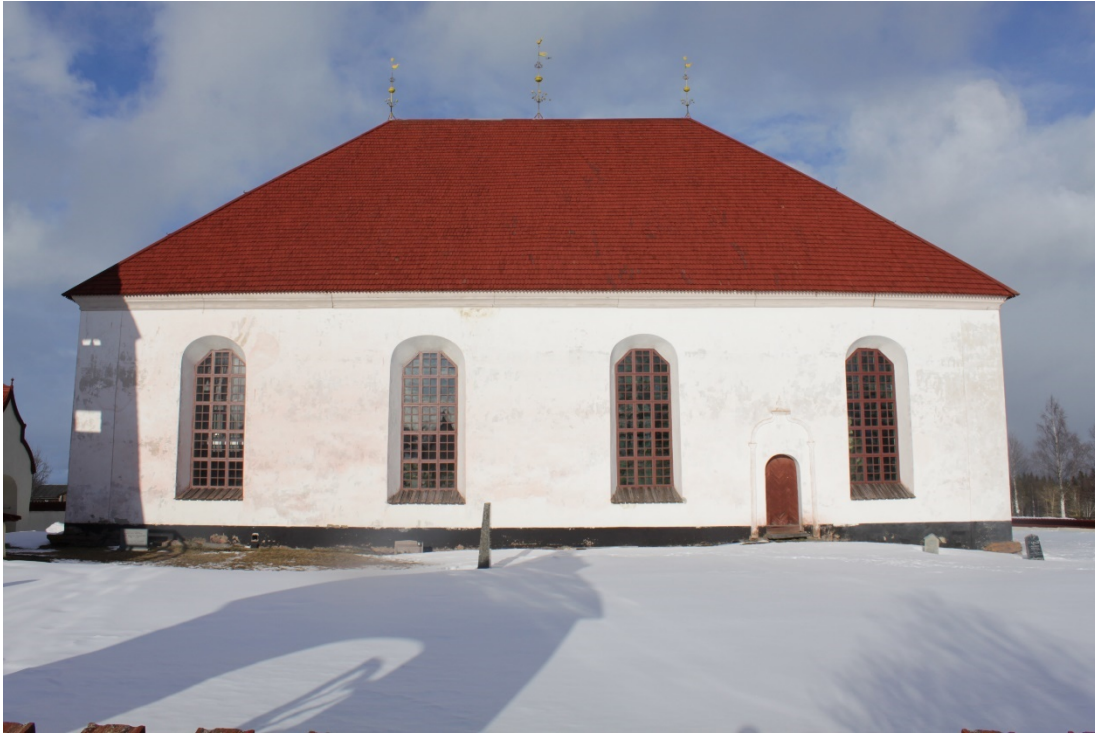
*Figur 5 Södra fasaden före åtgärd.*

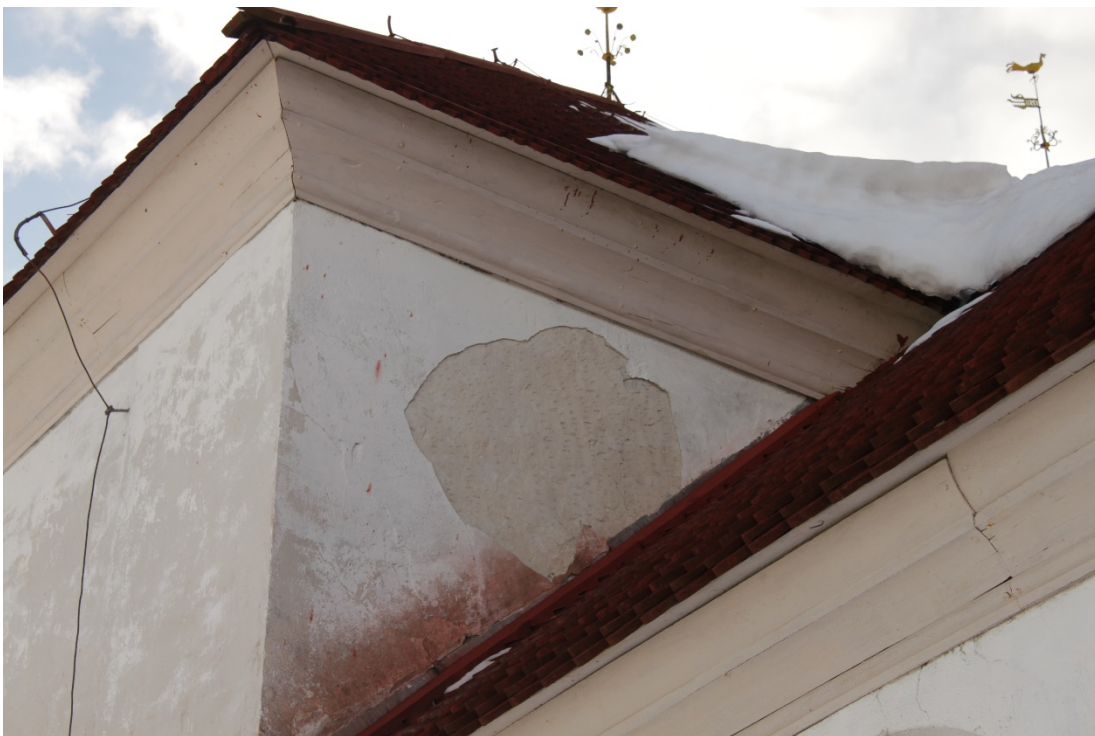
*Figur 6 Putsskada i mötet mellan långhus och sakristia. Notera gamla huggmärken på ytan där putsen ramlat bort, ett sätt att få ovanliggande putslager att fästa.*

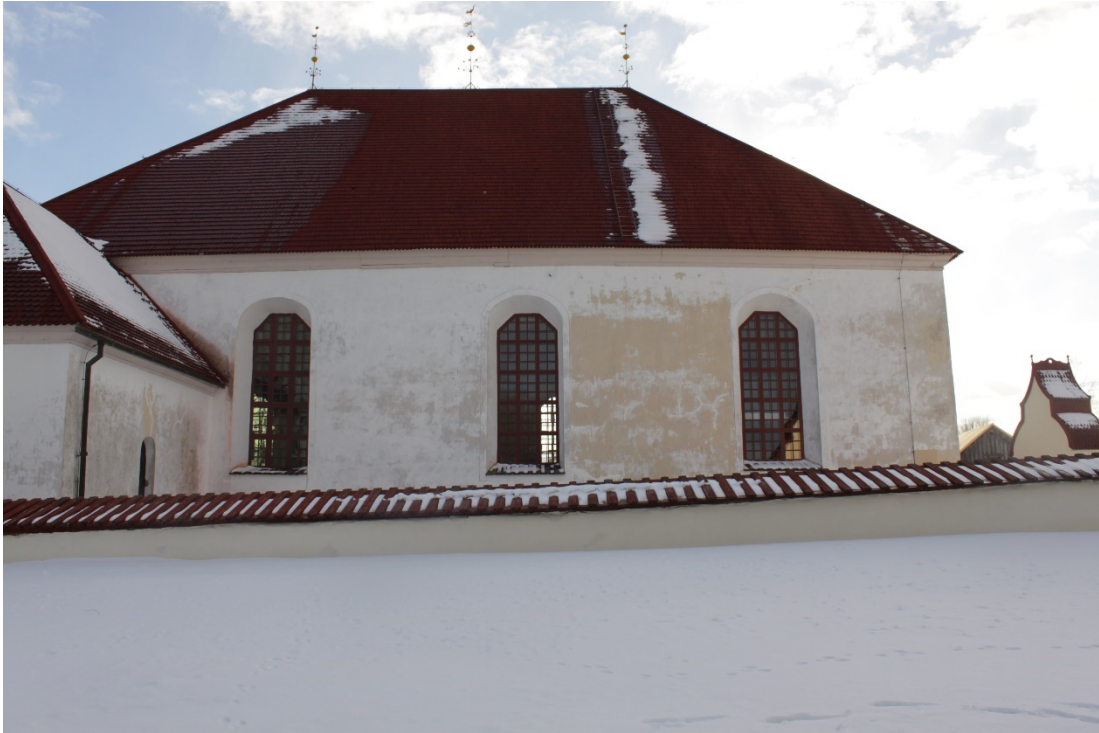
*Figur 7 Norra fasaden före åtgärd.*

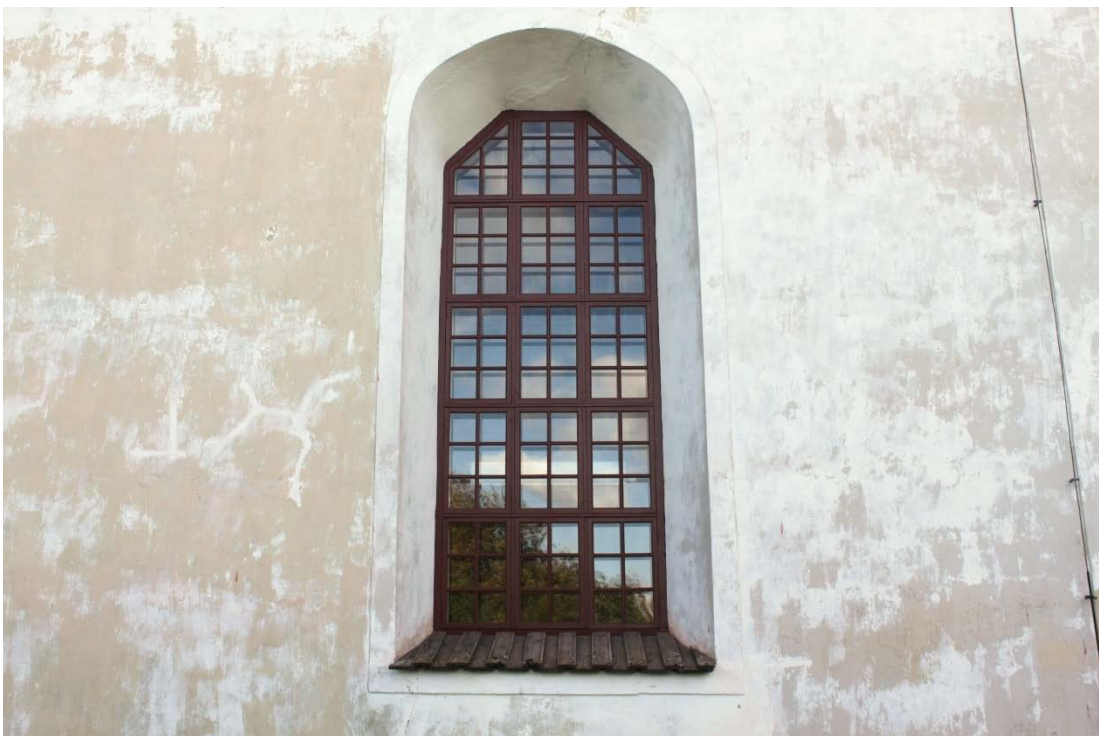
*Figur 8 Del av norra fasaden före åtgärd.*

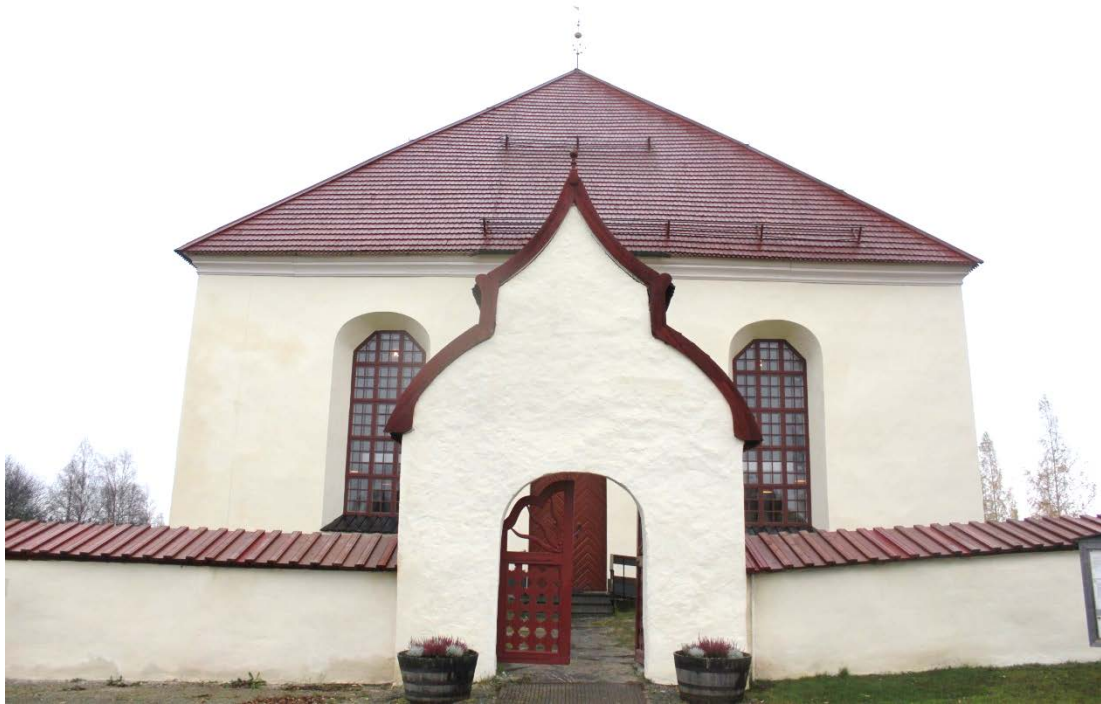
*Figur 11 Västra fasaden efter åtgärd.*

I samband med arbetena på bogårdsmuren år 2020 togs en kulör fram för avfärgning av putsen (JAMTLI 2020:34). Med hjälp av färgkarta från Målarkalk, valdes fyra kulörer ut för uppstrykningsprover utifrån äldre befintliga avfärgningar på stegportar och kyrka 7103 (Vit), 7110 (Gulvit), 7177 (Ljusbrun) och 7181 (Beige). Dessa målades sedan upp på grundmuren vid klockstapeln. Till avfärgning av putsade ytor i kyrkomiljön valdes nr 7110 (Målarkalks färgkarta). Den kom även till användning vid avfärgningen av kyrkan under år 2021.

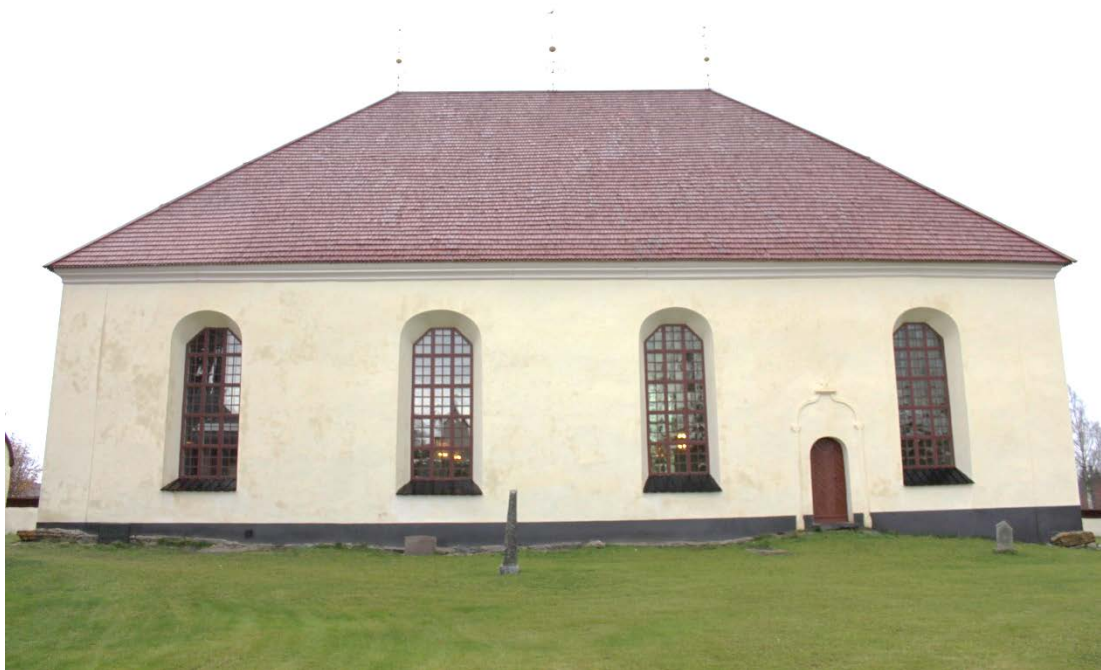
*Figur 12 Södra fasaden efter åtgärd.*

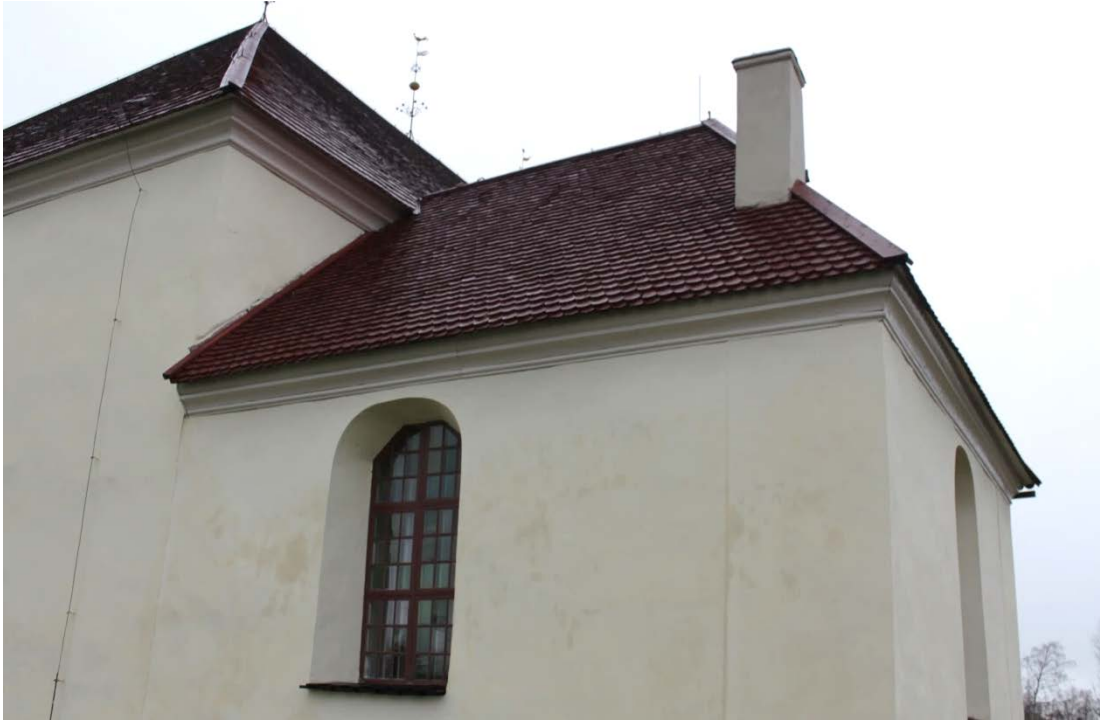
*Figur 13 Mötet mellan långhus och sakristia efter åtgärd.*

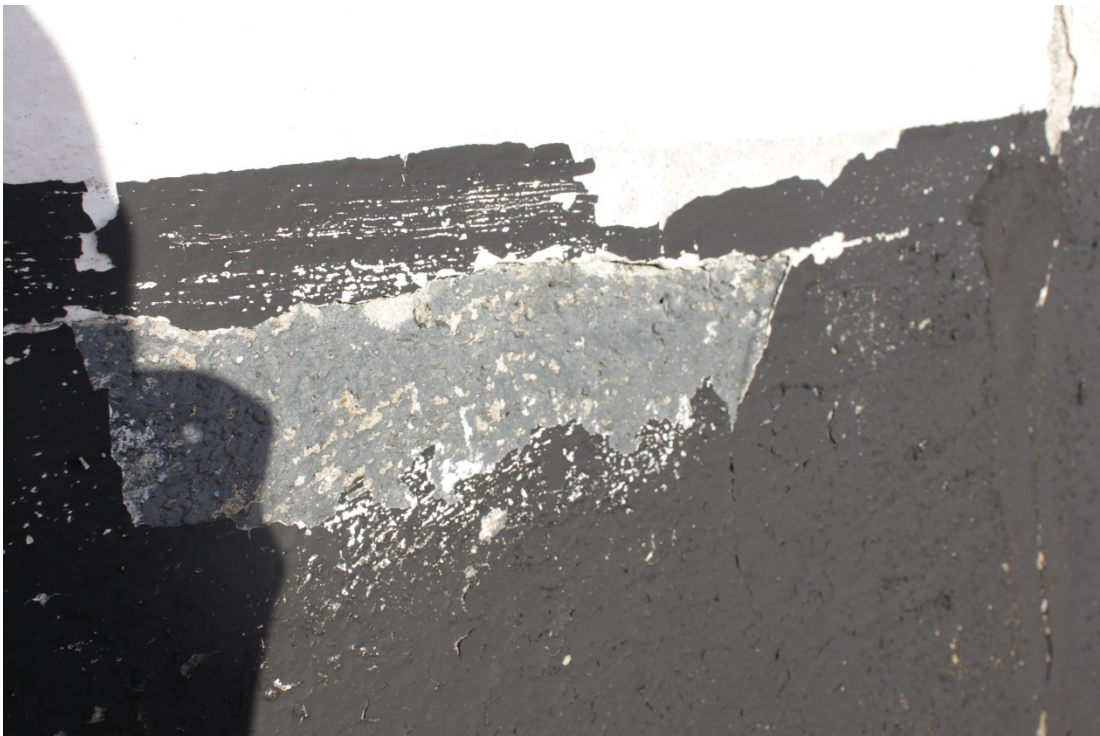
*Figur 14 Detalj av sockel före åtgärd.*

På sockeln har den befintliga ytan av kallasfalt frästs bort och ytan rengjorts med högtryck. Ny ytputs har utförts med ett St Astier NHL 5 0-1mm. Sockeln har sedan avfärgats med KEIM Soldalit 9008S.

Till sockeln var entreprenören tveksam till att använda kalkfärg som han inte trodde skulle fungera särskilt bra på resterna av den tidigare asfaltfärgen, i stället föreslogs soldalit (silikatfärg). Det var svårt att hitta en kulör som stämde helt med tidigare färgskikt. Utifrån Keims färgkarta plockades tre tänkbara kulörer ut: Grå 9582, Svart 9008 och Grå 9008S. Till strykning av sockeln valdes 9008S (Keim). Gjutjärnsventilerna på sockeln har målats svarta med Wibro rostskyddsfärg.

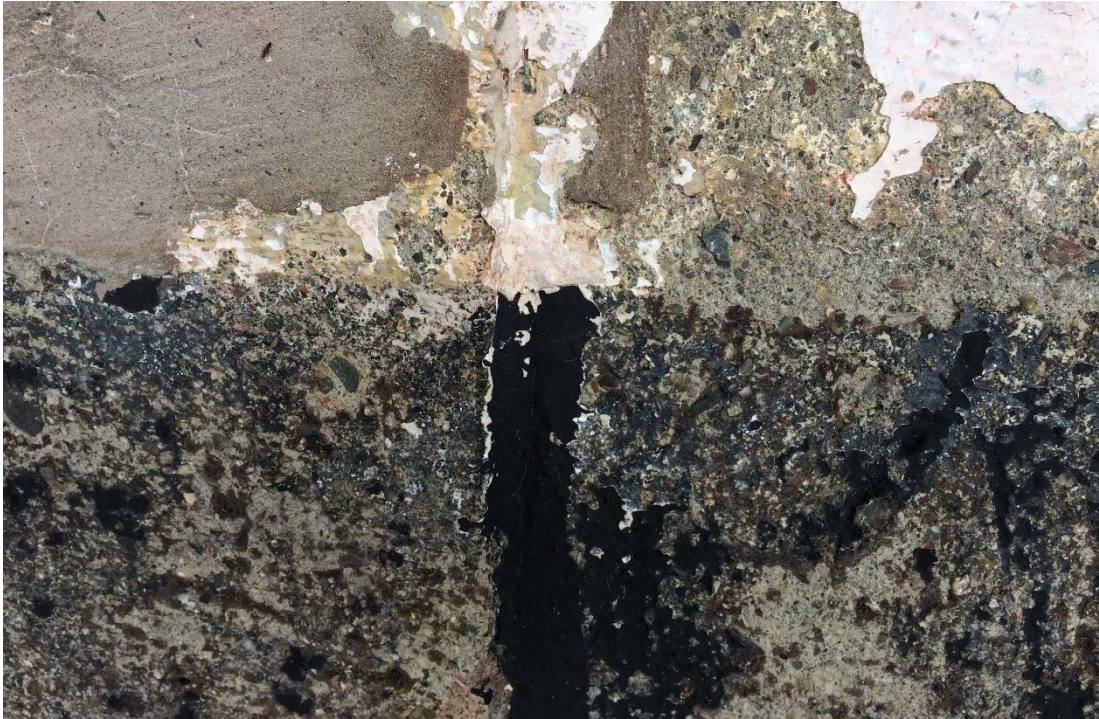
*Figur 15 Detalj av sockel efter rengöring.*

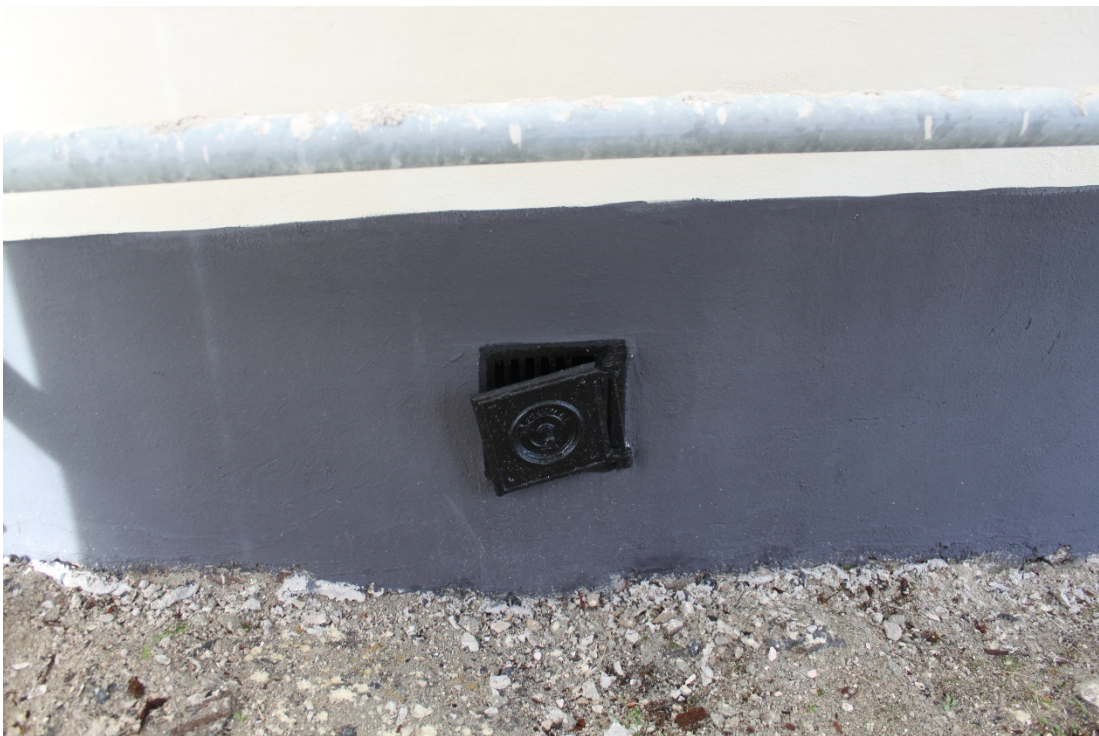
*Figur 16 Sockel efter åtgärd.*

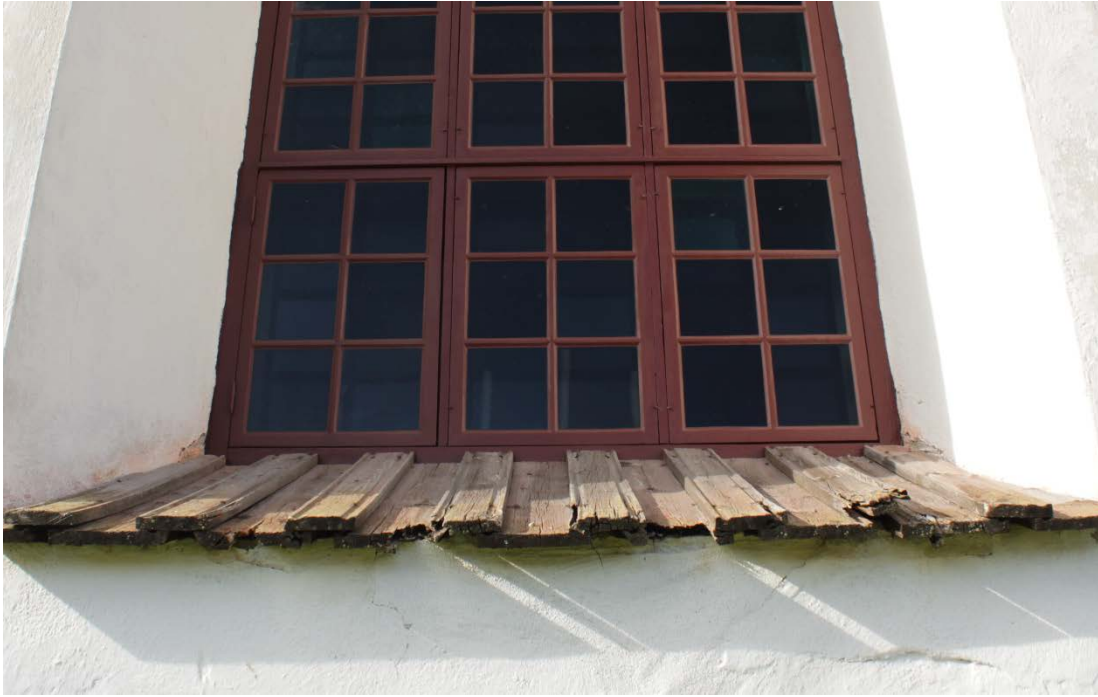
Solbänkarna var före åtgärd i väldigt dåligt skick. Falbräderna hade omfattande rötskador och torksprickor. I Knut Nordenskjölds åtgärdsförslag från 1918 står angående solbänkarna att: *De utvändiga fönsterfallen äro täckta med bräder på lock, som överallt är upprutten. Den ersättes med ny täckning, som tjäras.* Solbänkarnas täckning före åtgärd bör därmed ha varit från 1930-talets restaurering.

*Figur 17 Solbänk före åtgärd.*

Falbräddor på solbänkar har bytts ut. Virket som kommit till användning är kärnfura från Ola Nilsson Såg & Hyvleri i Handsjöbyn. Solbänkarna har behandlats med trätjära från Engwall o Claesson. Vid slutbesikten förekom tjärstänk på putsen under fönstren mot väster och söder. Sågspån hade blåst upp på solbänken och fastnat på tjärytan. Detta kommer att åtgärdas under våren 2022.

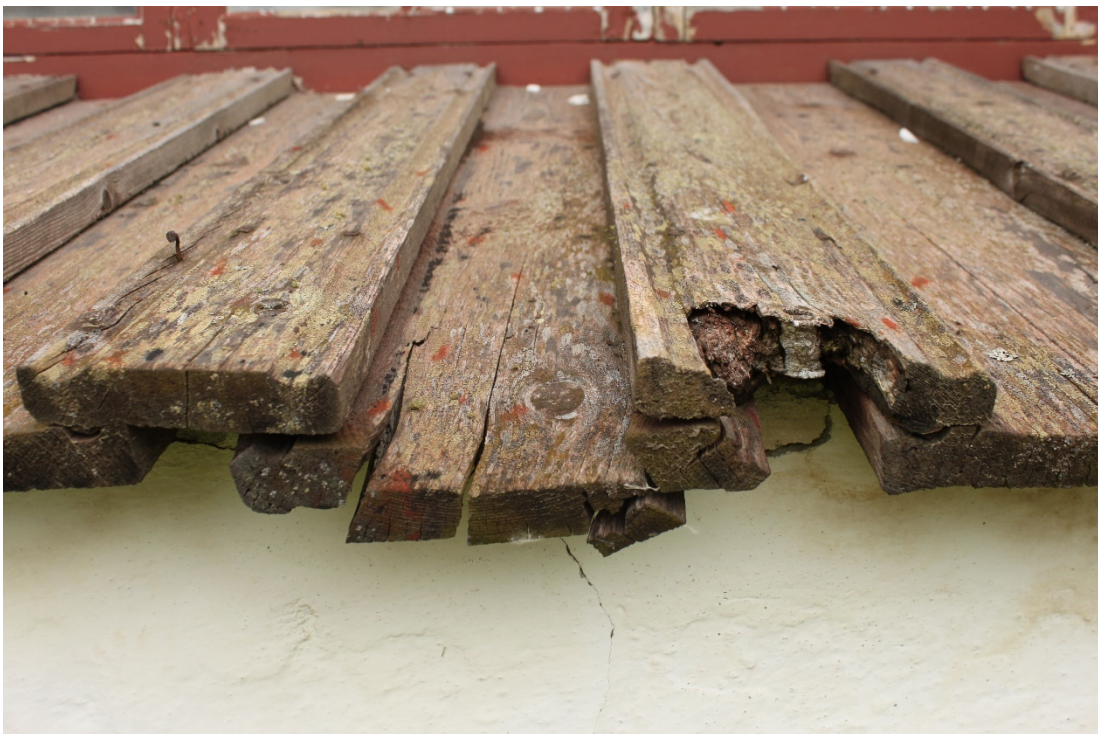
*Figur 18 Solbänkarna var i väldigt dåligt skick. Omfattande rötskador och torksprickor förekom.*

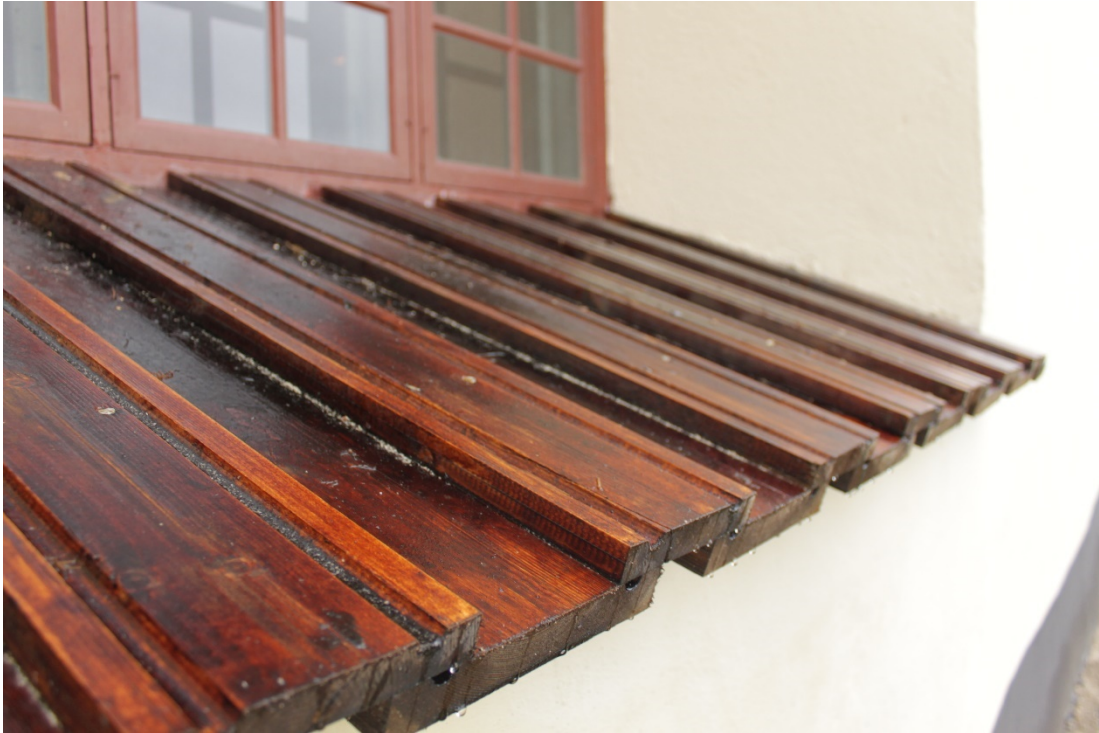
*Figur 19 Solbänk efter åtgärd.*

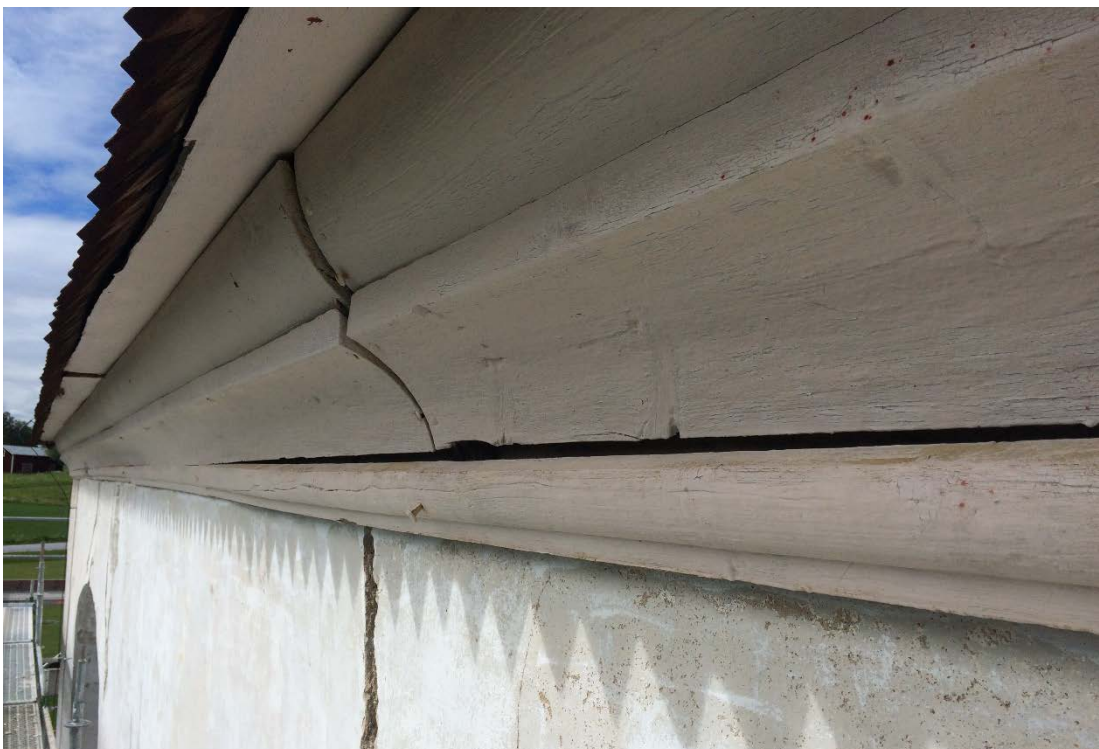
Taklisten var i bra kondition. I skarvarna hade det på vissa ställen ramlat bort smala passbitar. Den var målad grå (motsvarande NCS S 1505-Y60R), under skymtade en gul ton (ungefär motsvarande NCS S 2020-Y20R).

*Figur 20 Taklist före åtgärd.*

I skarvarna på taklisten fylldes de värsta gliporna i med nya passbitar. Totalt handlar det om tio ställen. Taklisten målades i samma kulör som tidigare det vill säga grå NCS S 1505-Y60R med linoljefärg (Wibo).

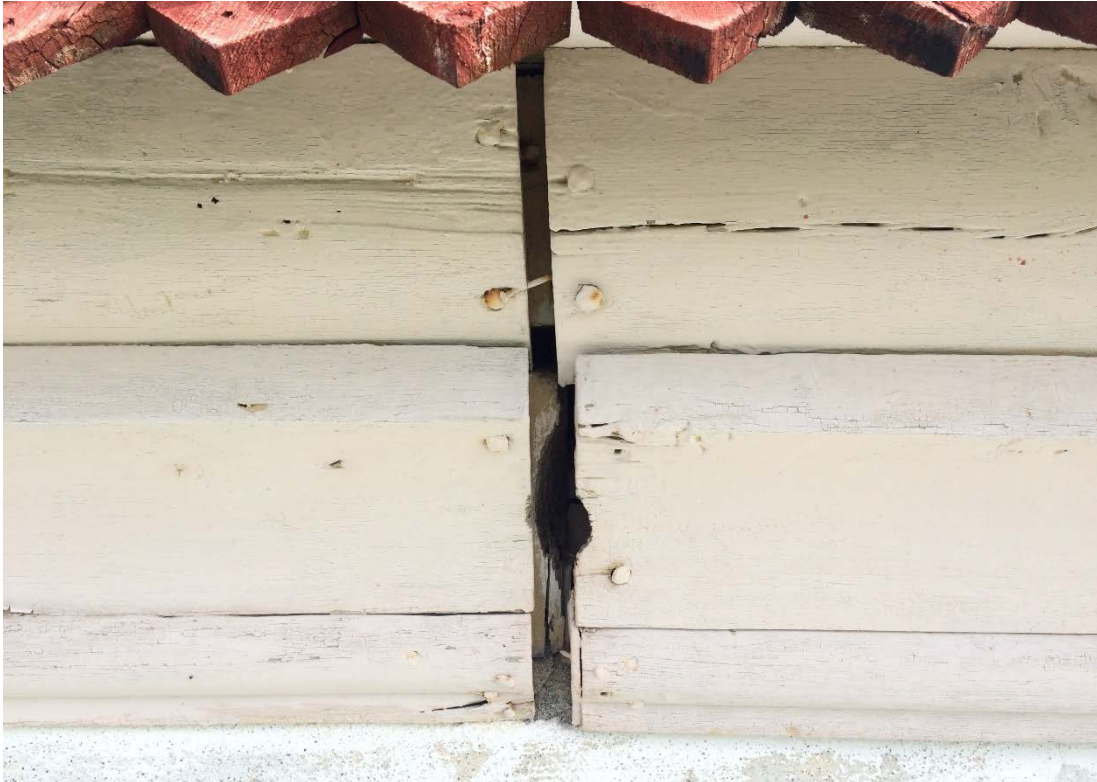
*Figur 21 I skarvarna hade det på vissa ställen ramlat bort smala passbitar.*

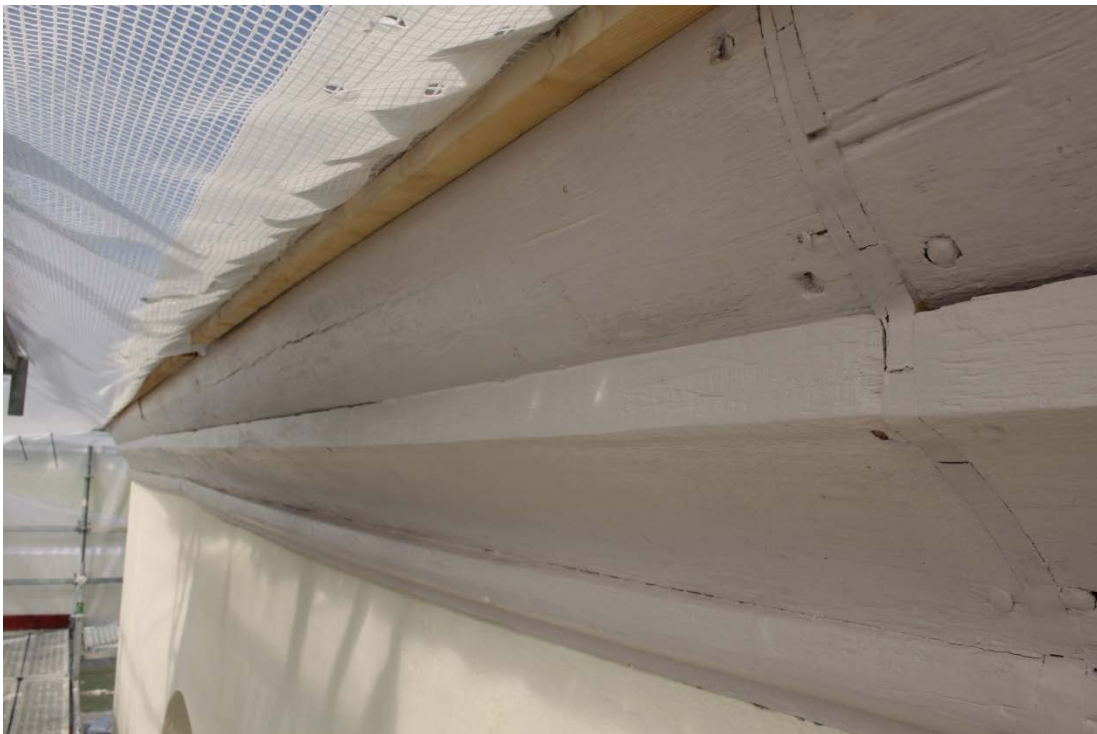
*Figur 22 Taklisten målades i samma kulör som tidigare (NCS S 1505-Y60R).*

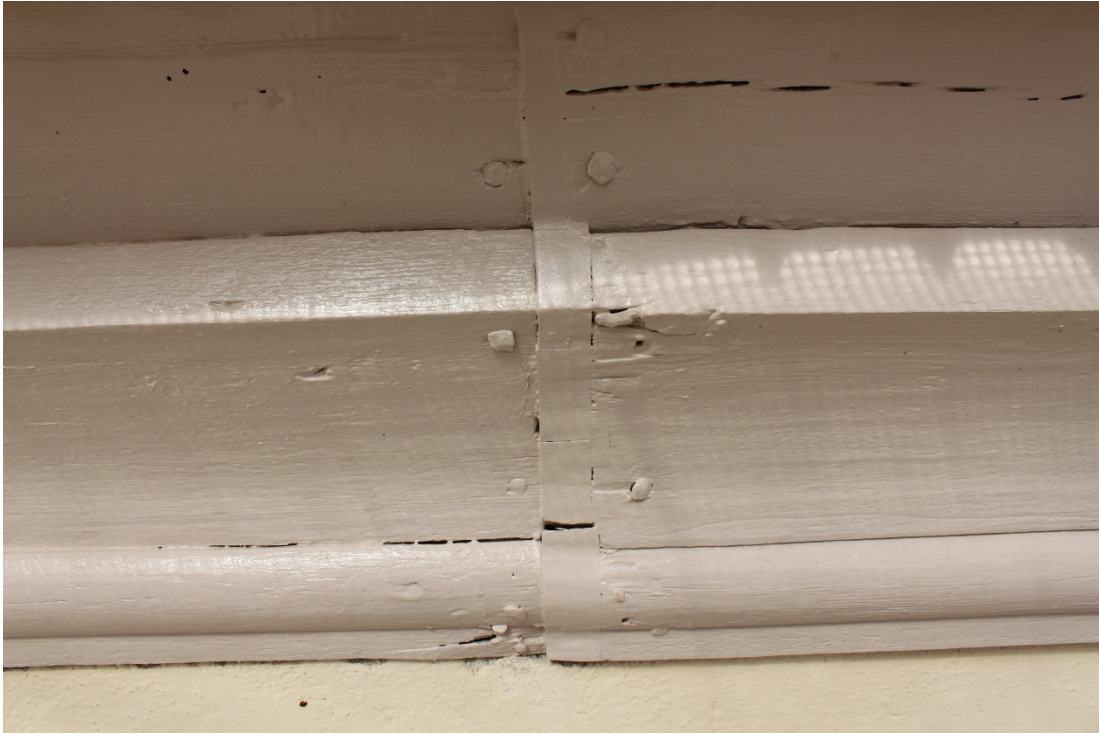
*Figur 23 I skarvarna fylldes de värsta gliporna i med nya passbitar.*

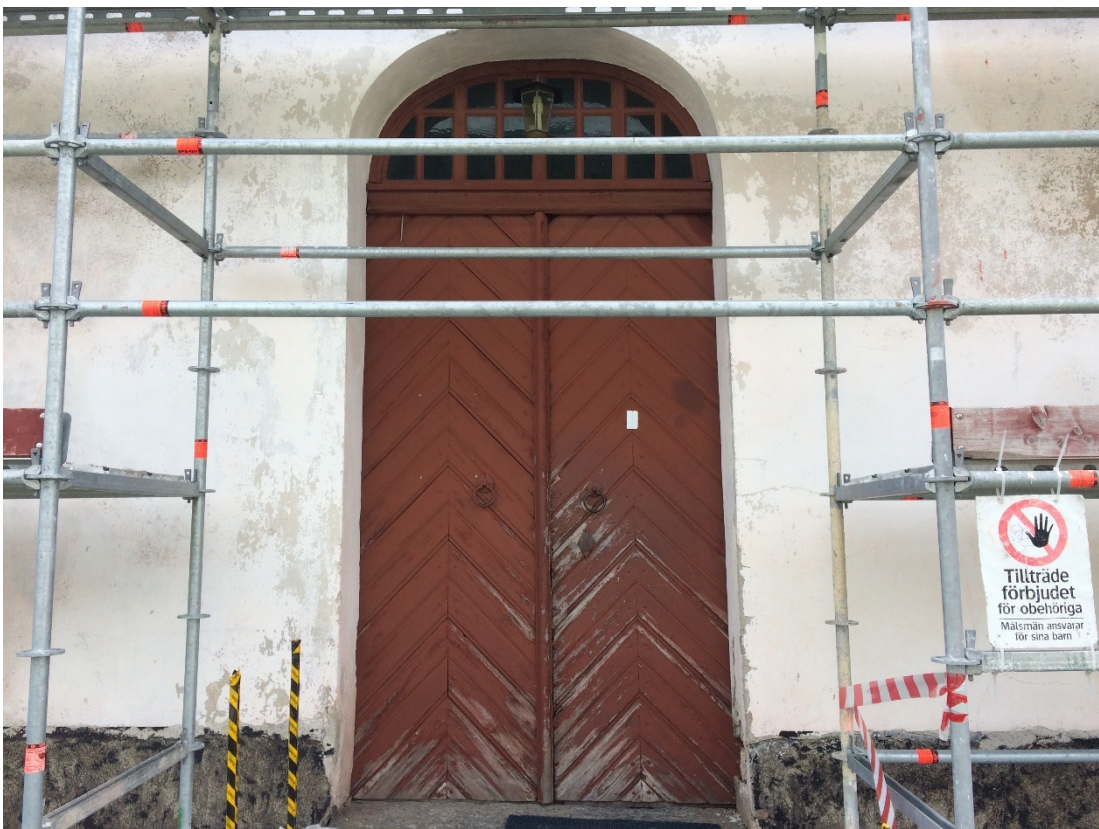
Dörrarna på kyrkan upplevdes före åtgärd som ljusst röda. Färgen var dock kraftigt blekt och har från början haft en betydligt mörkare röd ton, mer lik kulören på kyrkans fönster som åtgärdades 2019-2020.

*Figur 24 Dörr mot väster före åtgärd.*

Dörrar mot väster och söder har skrapats och målningsbehandlats. Grundning på trärena ytor har utförts med Wibro Jupex 45 och mellan- och färdigstrykning har utförts med Wibro linoljefärg. Till dörrarna har Engelskt röd (Wibo) använts. Smidesdetaljer har målats med Wibro rostskyddsfärg.

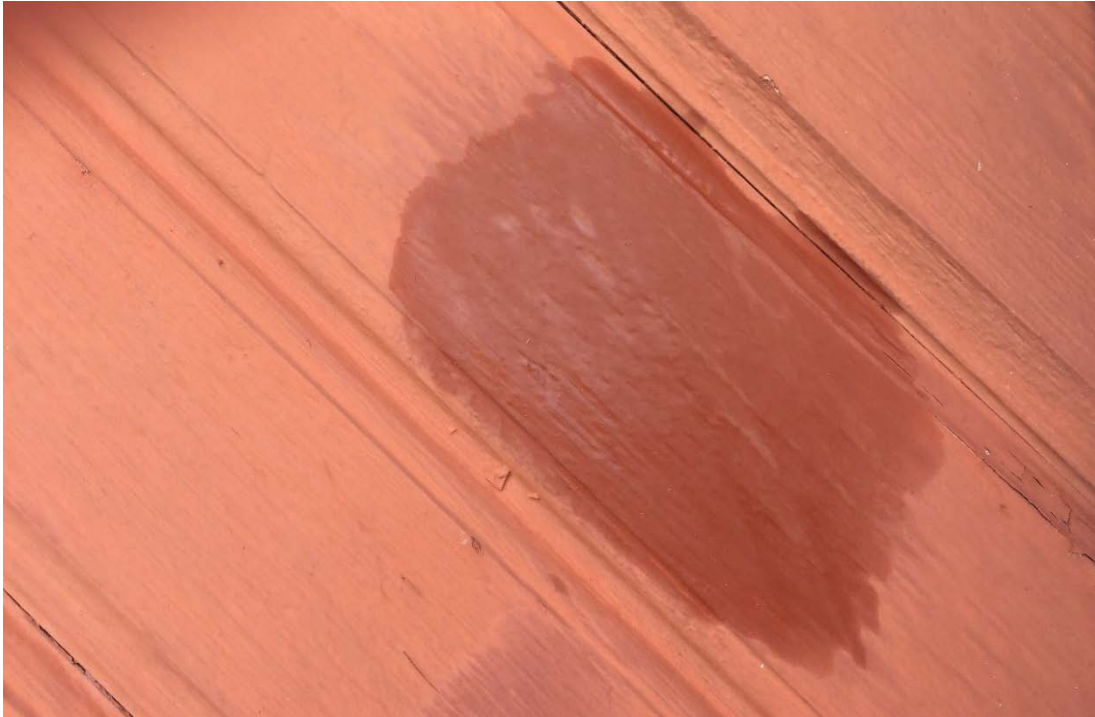
*Figur 25 Färgen på dörrarna var kraftigt blekt och har från början haft en mörkare röd ton.*

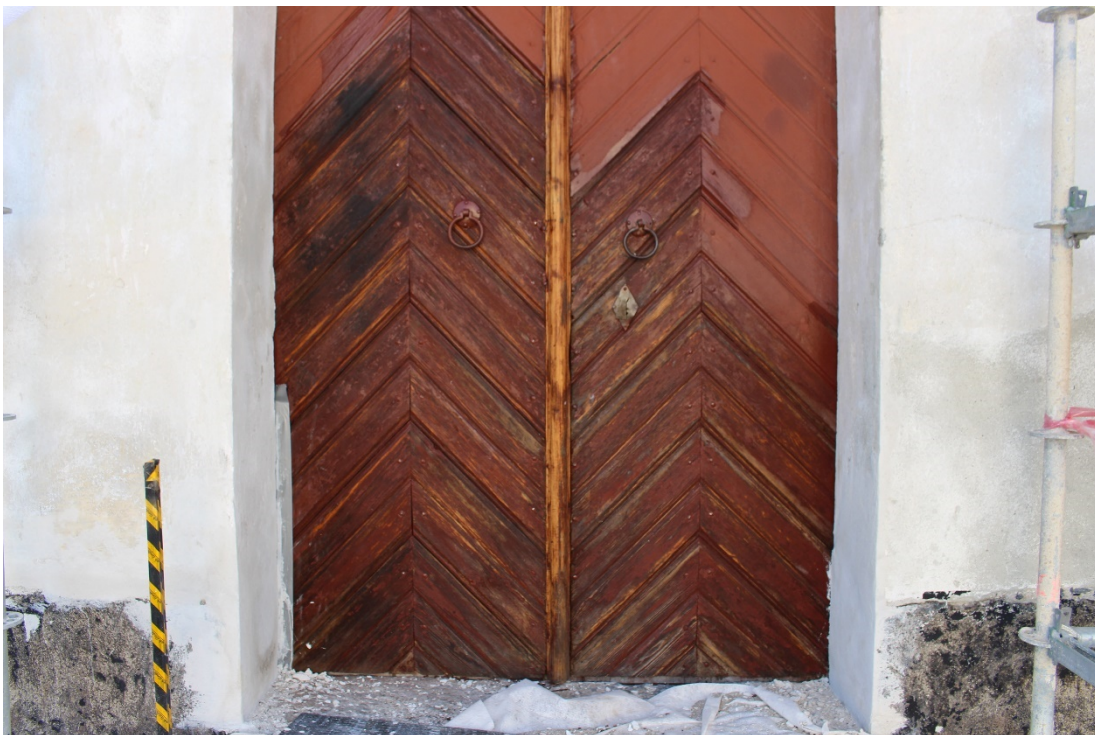
*Figur 26 Dörr mot väster under pågående arbete.*

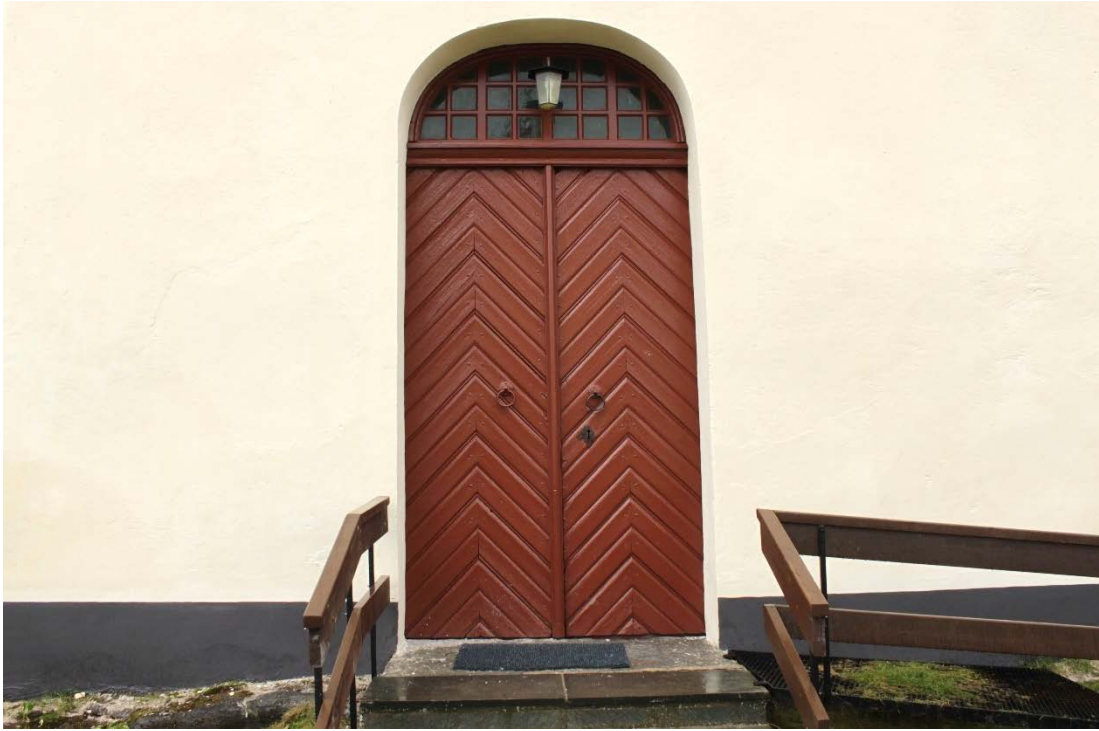
*Figur 27 Dörr mot väster efter åtgärd.*

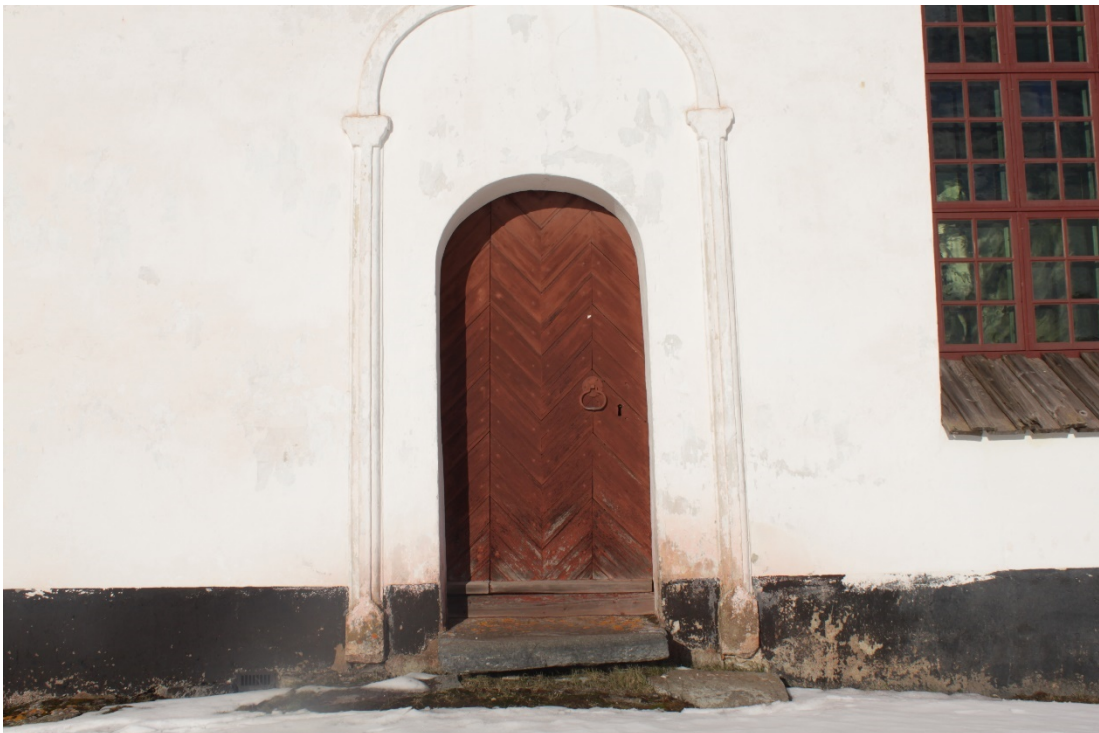
*Figur 28 Dörr mot söder före åtgärd.*

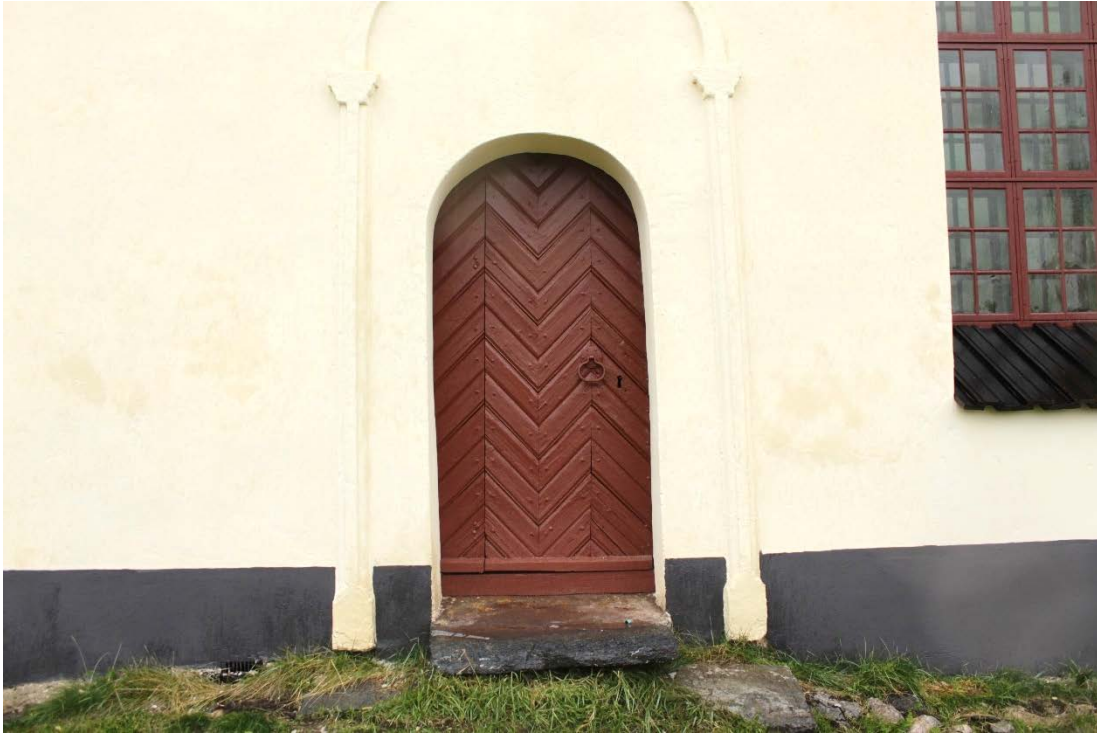
*Figur 29 Dörr mot söder efter åtgärd.*

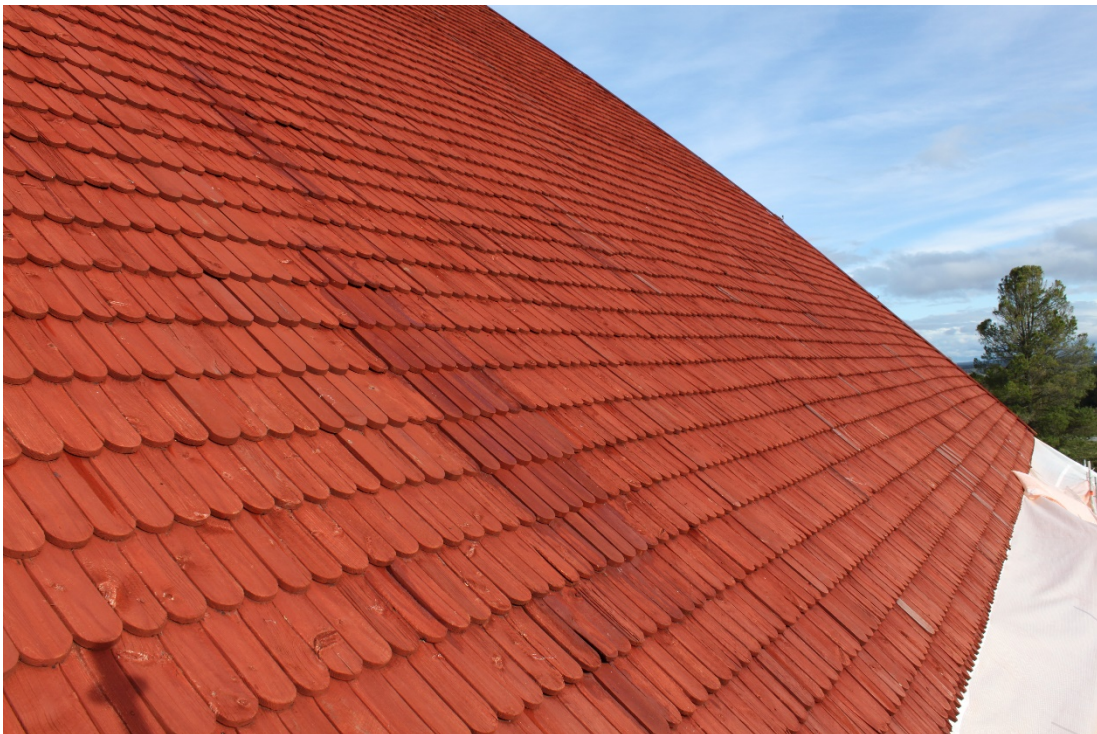
Tanken var att byta 200 spån på taket. På den södra sidan började man ersätta ett antal spån innan arbetet avstannade då spåntäckningen som helhet var för dålig. Mot kyrkogården var taket ännu sämre. Enligt Hälsinge takspån var spåntaket på Ovikens kyrka i dålig kondition och de befärade läckage. Spåntaket på kyrkan är i behov av en omläggning.

Innan läggning av nya takspån skulle material samt utförande godkännas av antikvarisk sakkunnig. Detta kom inte att ske. Spånen rödtjärades efter att de spikats upp på taket. Efter åtgärd framträdde de bytta spånen som mörkt röda fläckar på takytan.

*Figur 30 Takfall mot söder efter åtgärd. Notera de mörka fläckarna på takytan.*
