# Ovikens gamla kyrka

## Utvändig restaurering, 2021

Ovikens Prästbord 1:4, Bergs kommun, Jämtlands län, Härnösands stift

RAPPORT – JAMTLI 2022:4  
ISSN 1654-2045

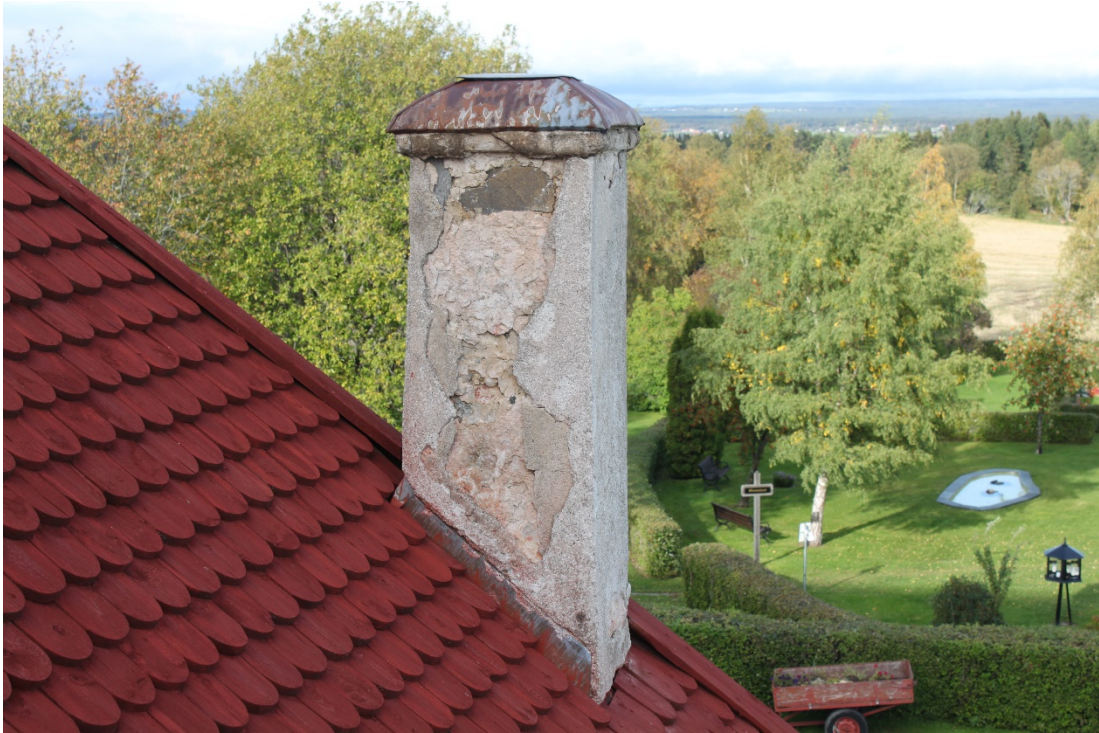
På sakristian finns en putsad skorsten. Skorstenen avslutas uppåt av en plåt. Skorstenen hade skador i form av putsbortfall.

*Figur 31 Skorsten på sakristia före åtgärd.*

På skorstenen har putsskador lagats i och hela skorstenen har slammats. Plåttäckningen har lämnats orörd.

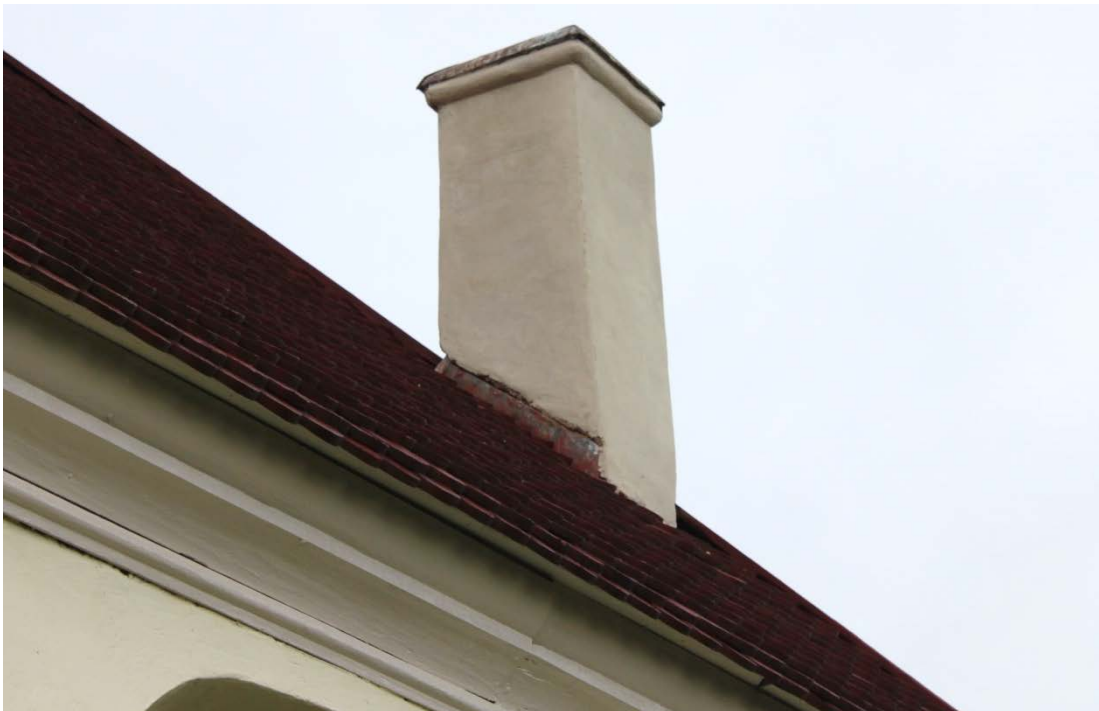
*Figur 32 Skorsten på sakristia efter åtgärd.*
