Marby gamla kyrka

Byte av stickspåntak, 2022

Marby socken, Åre kommun, Jämtlands län, Härnösands stift

RAPPORT – JAMTLI 2023:1
ISSN 1654-2045

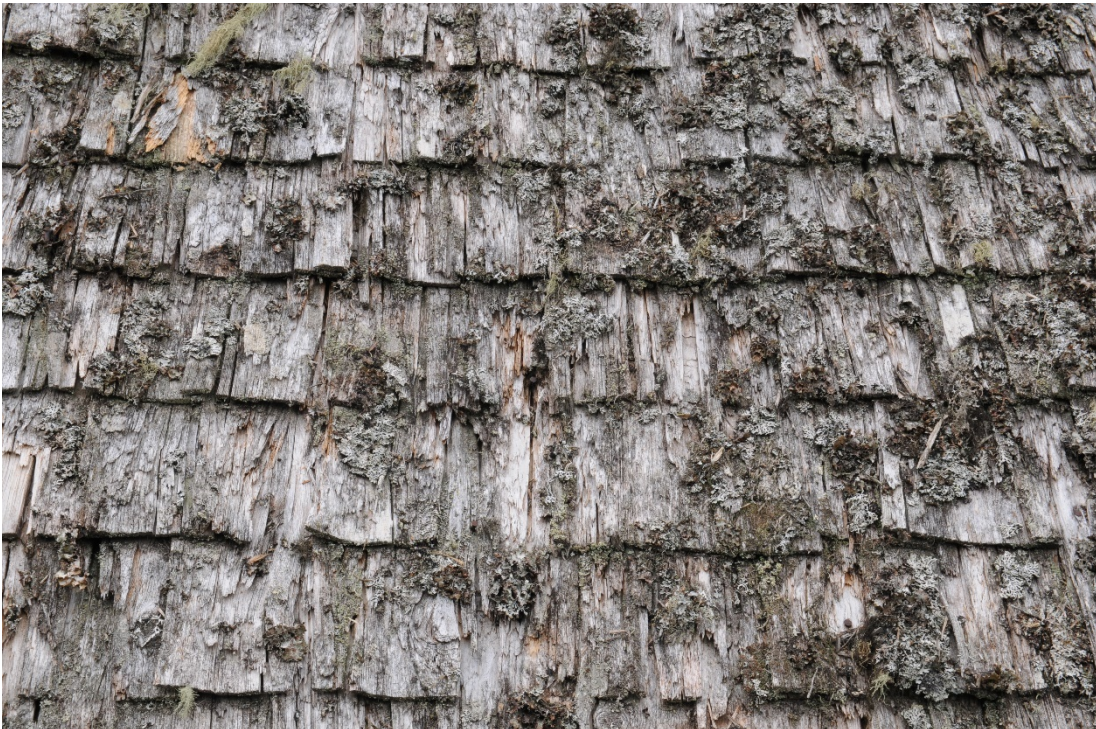
Stickspåntaket var före åtgärd söndervittrat och mossbeväxt. Enstaka spånor lossnade kontinuerligt. Inifrån vinden kunde inga tydliga skador i takkonstruktionen upptäckas. Det var dock en tidsfråga innan taket skulle bli så dåligt skick att man riskerade större skador i konstruktionen. Ett litet parti av spåntäckningen på norra sidan revs för att se hur spånen lagts vid takfoten. Det har först lagts en rad med 1/3-dels spån kant i kant. Sedan en rad med 2/3-dels spån lagts överlappande från vänster till höger. Därefter fullånga spån från vänster till höger. Längs i öster stack spånen ut 3 cm från nedersta rotebrädan men i väster låg de i linje. Olikheten beror möjligen har man rätat takfoten genom att medla utsticket. På några stället rådde de övre lagren över de undre men på andra var de helt i linje i nederkant. Spånen var hyvlade och tillverkade av fura. Längden var 45 cm. De spån som delvis hade splintved var mögelskadade. Spånen hade spikats med galvaniserad trådspik, 60 mm. Vid läggningen 1982 har de gamla spikarna från 1922-års spåntak (klippspik, 55 mm) krökts/slagits ned.

Figur 4 Stickspåntaket var före åtgärd söndervittrat och mossbeväxt.

Nya maskinspräckta spån av kärnfura har lagts på hela takytan (Dimensioner: Längd ca 40 cm (15-17 tum), Bredd 8-15 cm, Tjocklek 4-7 mm). Totalt har cirka 396 kvm spån levererats. Spånen har lagts från vänster till höger. Försök gjordes innan läggning att spika spånen med spikmaskin. Då spånen hade en lämplig fuktighet gick det att utföra utan att spånen skadades. Med utgångspunkt från testet valdes att spika spånen med spikmaskin. Spiken var blank trådspik, 60 mm lång.

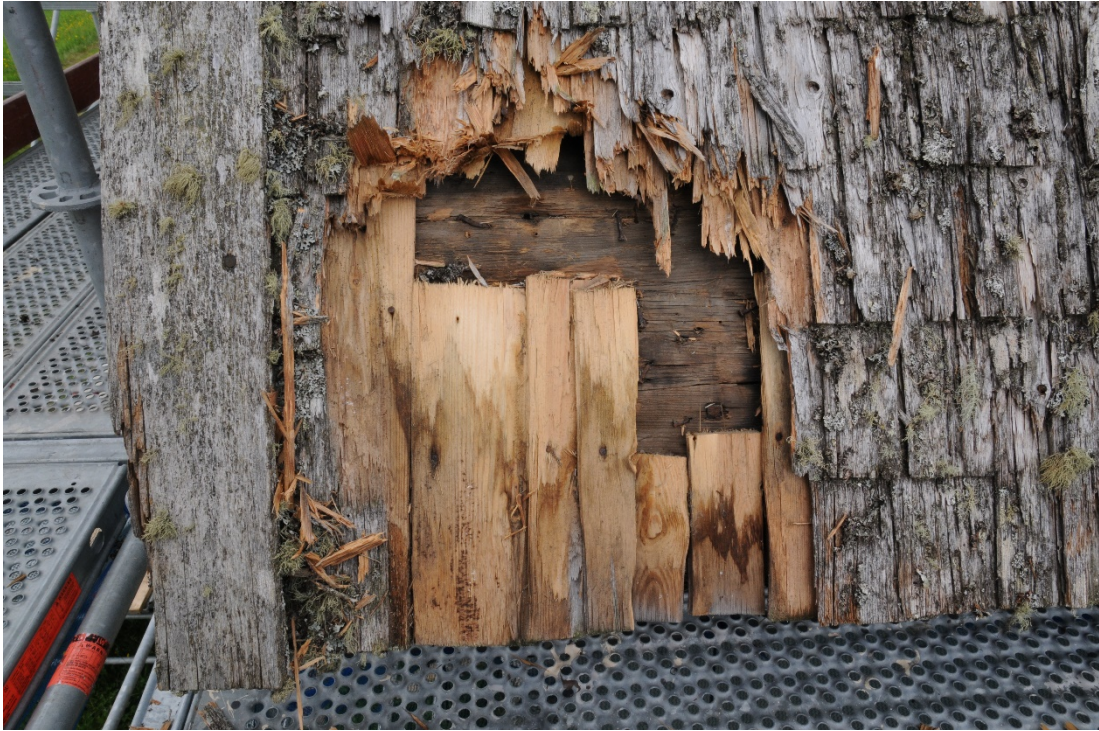
Figur 5 Vid takfoten låg först en rad med 1/3-dels spån kant i kant. Sedan en rad med 2/3-dels spån lagts överlappande från vänster till höger. Därefter fulllånga spån från vänster till höger.

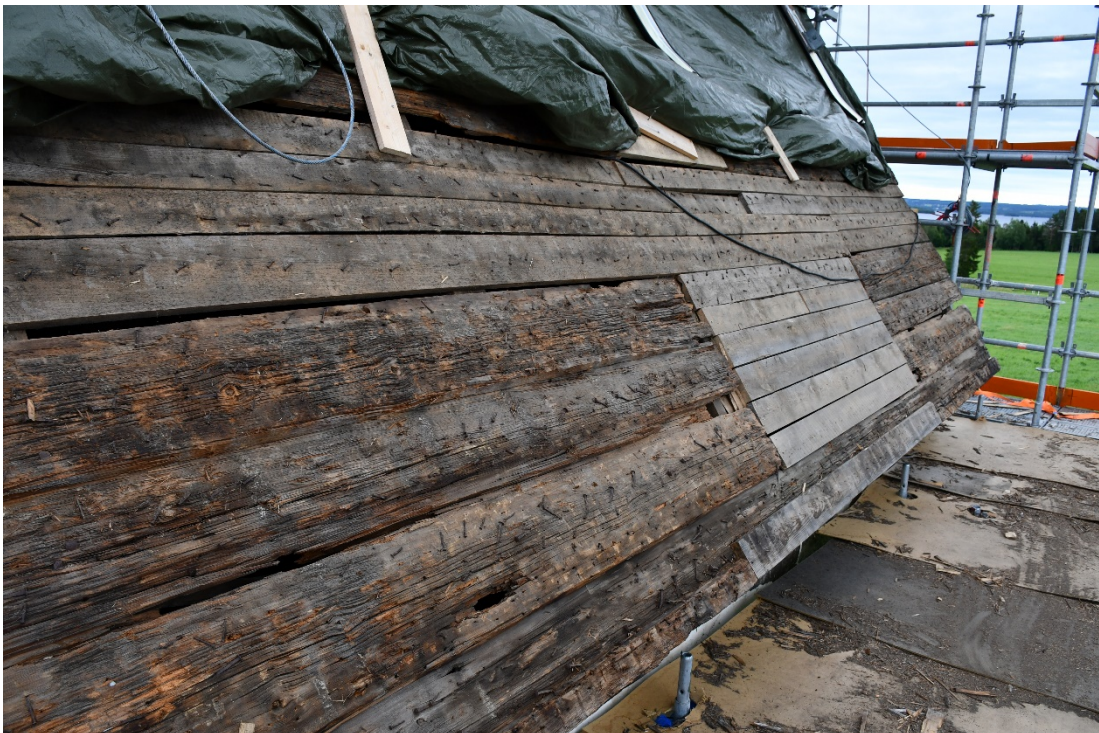
Efter att den gamla spåntäckningen plockats bort, gick det att få en uppfattning om av rotebrädornas kondition. Nedtill på det södra takfallet ligger brädor med överlapp. Ytan är sliten av väder och vind. Viss mosspåväxt förekommer. Möjligen har spåntäckningen varit borta där rötskadorna syns. Delar av taket har nyare rote (1920-tal och 1980-tal). På södra takfallet sitter en kort bräda med namnen på de som la om taket 1982. Några av de rotebrädorna har borrhål, kanske för att fästa spån med träplugg. De gamla rotebrädorna är fästa i takstolarna med grov smidd spik. En särskild dokumentation av undertaket och analys av spåren av äldre konstruktionen kommer att redovisas separat.

Figur 6 Delar av takfallen har nyare rote (1920-tal och 1980-tal).

Undertaket kompletterades 2022 i viss mån med lagning av undertaksbrädorna. På det norra takfallet kom man att byta en bräda av roten längst ner mot öster. På det södra takfallet har man på den östra delen, bytt ut en av de smala brädorna ovanpå roten mot en bredare. Mot väster har två av 1920-talsbrädorna ersatts med nya. En förstärkning gjordes av takutskotten där rotebrädorna var kraftigt vittrade. En kil (30 cm bred, 0-3 cm tjock) har monterats längs med takutspånget på båda gavlarna för att få något att spika spånen i och för att undvika ytterligare sprickor och skador på de äldre och sköra rotebrädorna.

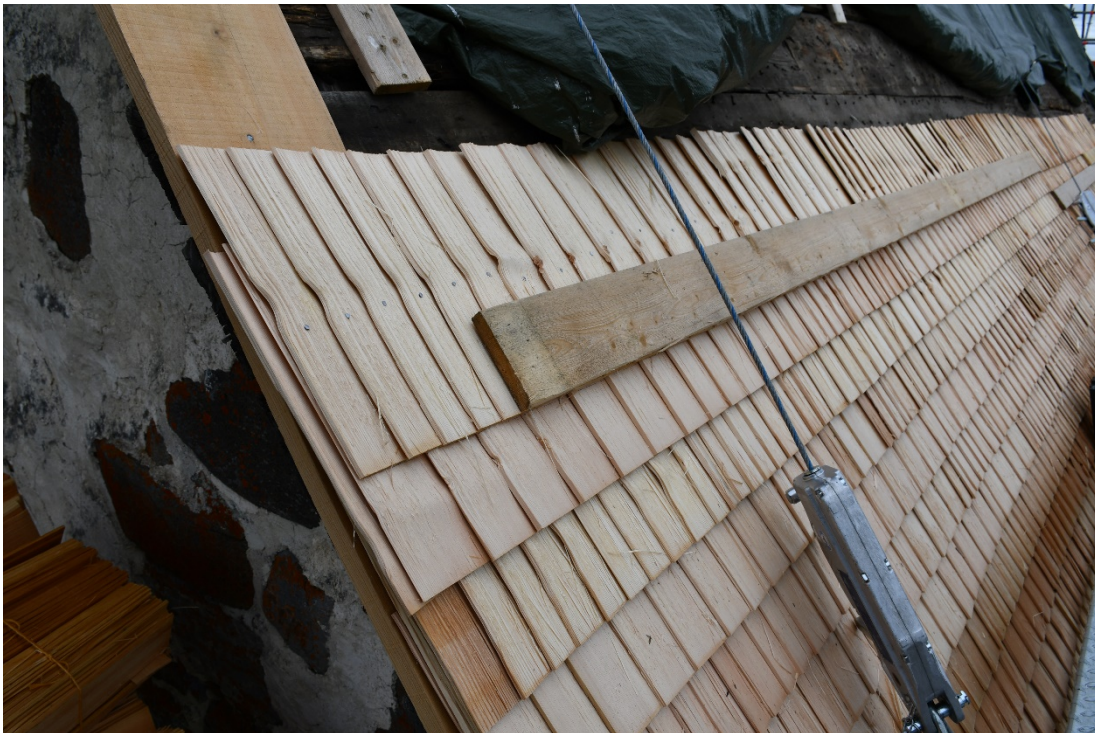
Figur 8 En kil (30 cm bred, 0-3 cm tjock) har monterats längs med takutsprånget på båda gavlarna för att få något att spika spånen i.

Befintlig vindskiva var 5 tum. Då man kompletterat takutskotten med en kil, skulle en 5 tums vindskiva endast rå någon cm nedanför kanten på taket. Snickaren föreslog att man skulle använda en 6 tums bräda för att få ett större överhäng. Detta kom också att genomföras.

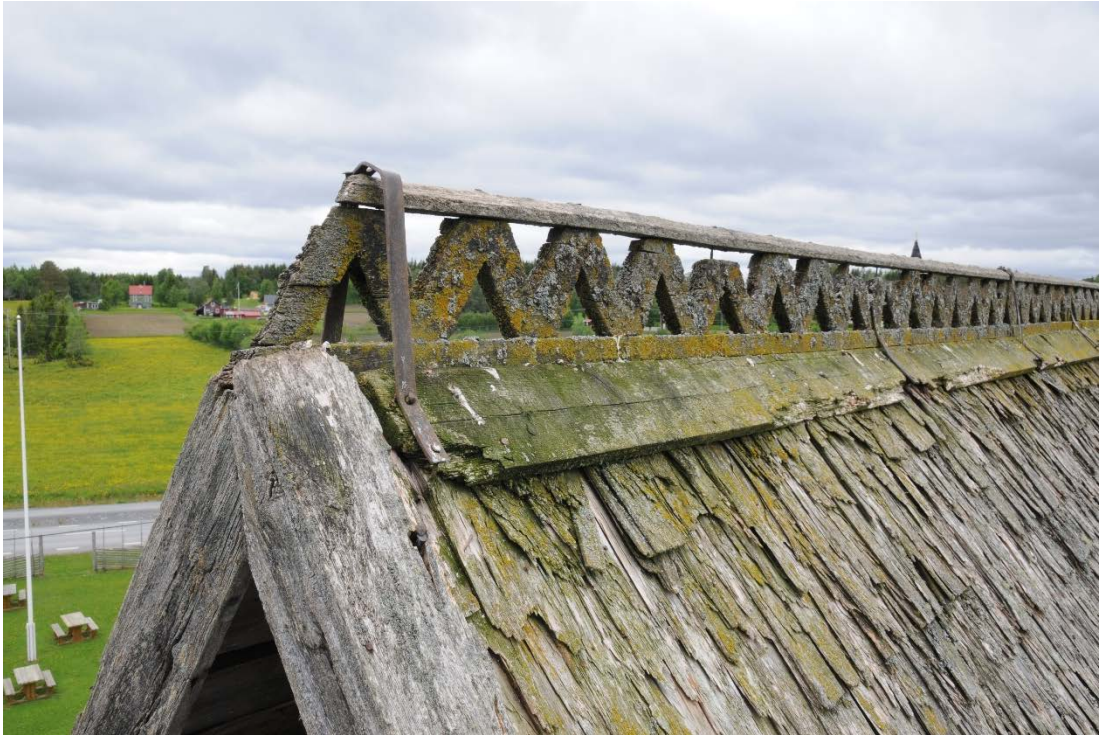
Takkammen var skarvad på olika ställen. Den var endast infäst med de järn som satt på jämna avstånd. Järnen var spikade med klippspik. De två sektioner som satt längs österut, fram till och med skylten med året 1922 kunde vid demontering tas ned relativt hela. Längre västerut var kammen i sämre tillstånd på grund av vittring. Skylten med året var av plåt där siffrorna klippts ut. Kammen verkar vara från 1922 men mindre delar har kompletterats vid reoveringen 1982. Under kammen satt två nockbrädor (25x150 mm) som täckte den översta raden av stickspån. Övre kanten på brädorna hade fasats där kammen stod. Brädorna var rötskadade, framför allt på norra sidan. De var cirkelsågade och sannolikt utbytta 1982. Översta raden av stickspån hade 2/3-dels längd. Rotebrädorna längst upp bestod av sågat virke som sannolikt har bytts ut 1922. På några ställen satt inte roten ända upp mot takstolarnas översta kant och det var ett hål i nocken.

Figur 9 Takkam före åtgärd.

En ny takkam har tillverkats med den gamla som förlaga. Delar av den gamla har sparats och förvaras längst bak i kyrkan. De gamla fästena av bandjärn har återanvänts. Den nya kammen har försetts med en ny skylt av plåt med året 2022. Längst upp på båda takfallen har en kopparremsa monterats för att minska påväxten på taket.

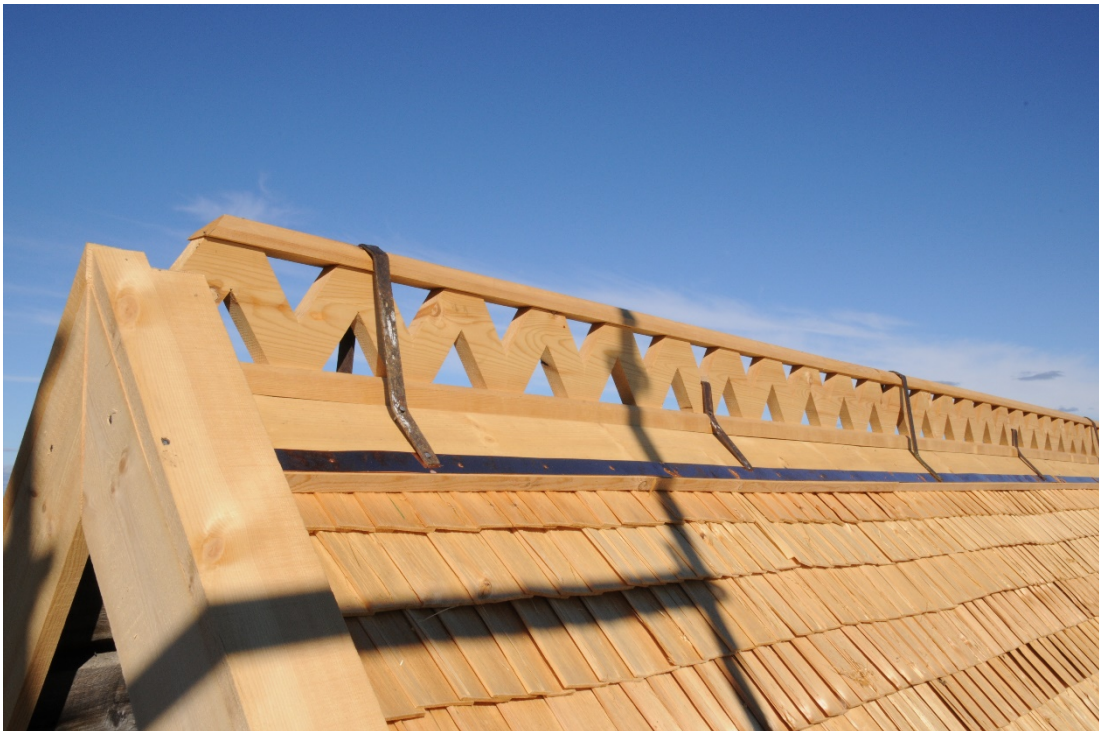
Figur 10 Takkam efter åtgärd.

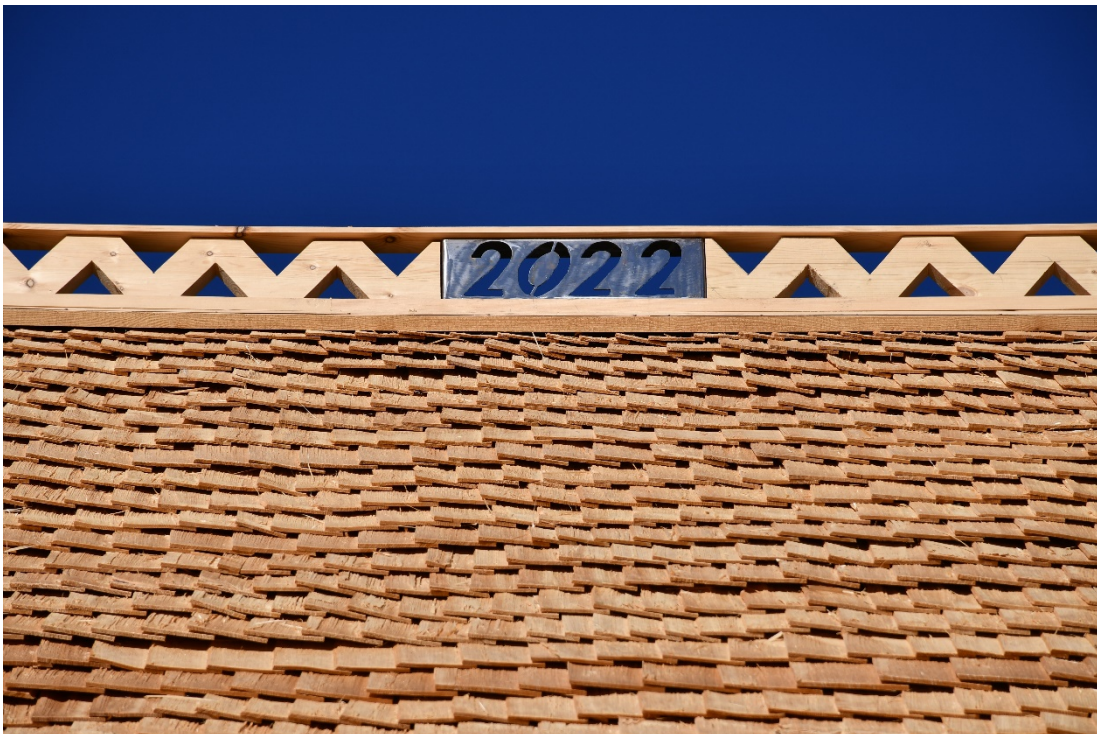
Figur 12 Den nya kammen har försetts med en ny skylt av plåt med året 2022.

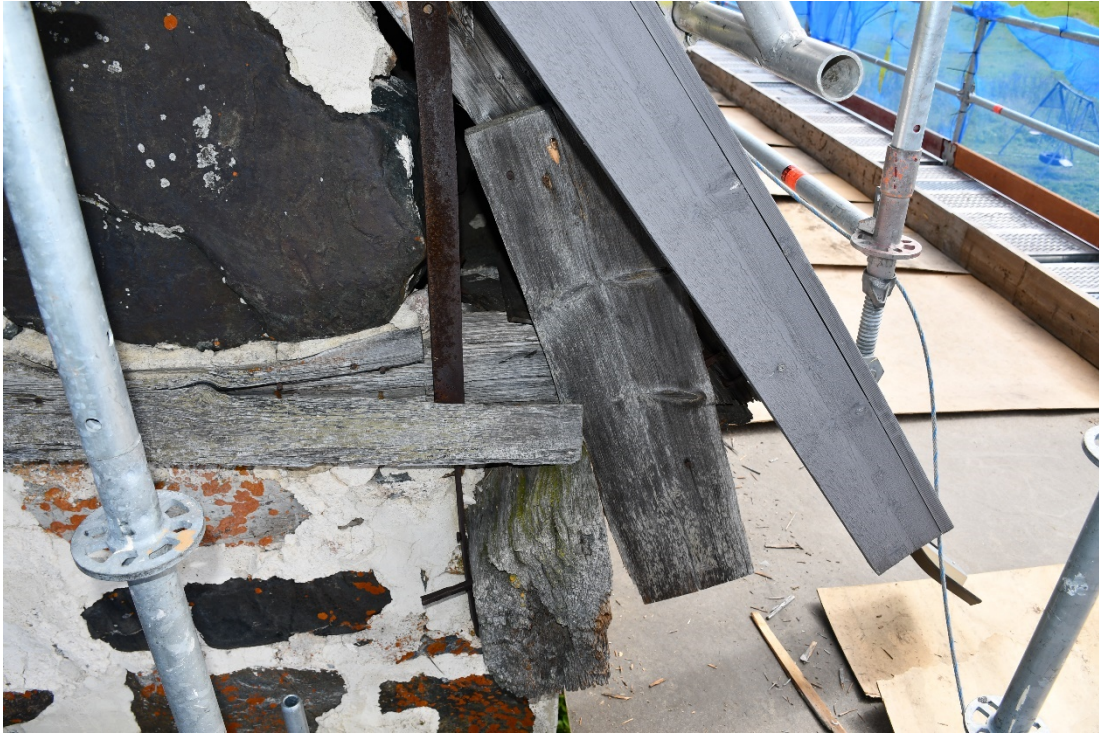
I sydvästra hörnet var täckbrädan över "hammarbandet" sprucken. Inga egentliga rötskador fanns, förhoppningen var att den skulle gå att spara. En täckbräda satt som skydd över ändträet på långsidans hammarband. Täckbrädan hade dock hamnat på sniskan och satt bredvid ändträet. I samma hörn fanns ett hål i muren, närmast hörnet. Högbenet på murkrönet, närmast det sydvästra hörnet hade kommit ur läge och glidit neråt. Hela takfallet gick att lyfta. Det järn som skulle hålla fast högbenet, hade släppt. Antagligen på grund av att vinden fått taket i rörelse.

Figur 13 I sydvästra hörnet var täckbrädan över "hammarbandet" sprucken. I samma hörn fanns ett hål i muren, närmast hörnet.

Den spruckna täckbrädan över ”hammarbandet” kom att ersättas med en ny. Hålet i muren diskuterades. Frågan var ifall man skulle mura igen hålet eller bygga igen det med trä? På övriga sidor är motsvarande parti murat. Man bestämde sig för att bygga igen med trä. Framför kom sedan en täckbräda över den utstickande änden på hammarbandet (liksom i övriga hörn) varför man inte kommer att se så mycket av träinklädnaden när träet har grånat. Vid framtida åtgärder kan man ta ställning till ifall man vill göra på något annat sätt. Man lyckades få högbenet i rätt läge. Det vilar nu mot murkrönet igen. Den gamla förstärkningen i järn är åter tillbaka på plats.

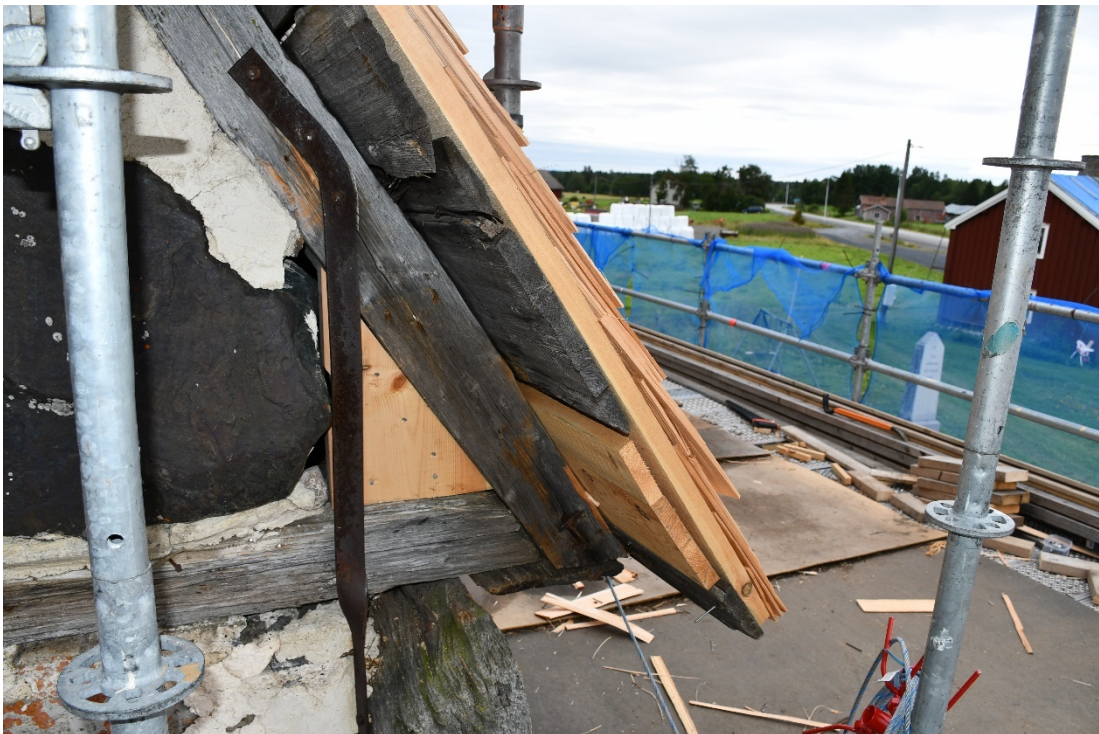
Figur 14 Hålet i sydvästra hörnet fylldes igen med trä.

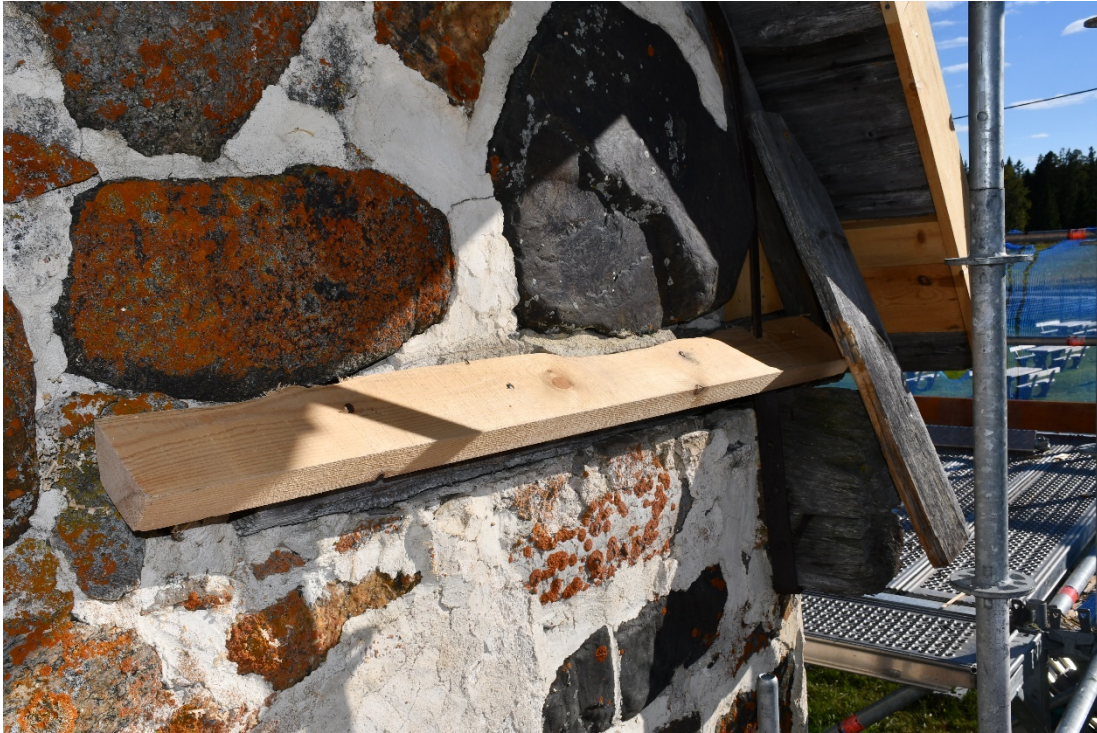
Figur 15 Den spruckna täckbrädan över "hammarbandet" ersattes med en ny. På bilden har även täckbrädan över hammarbandets ändträ satts tillbaka.

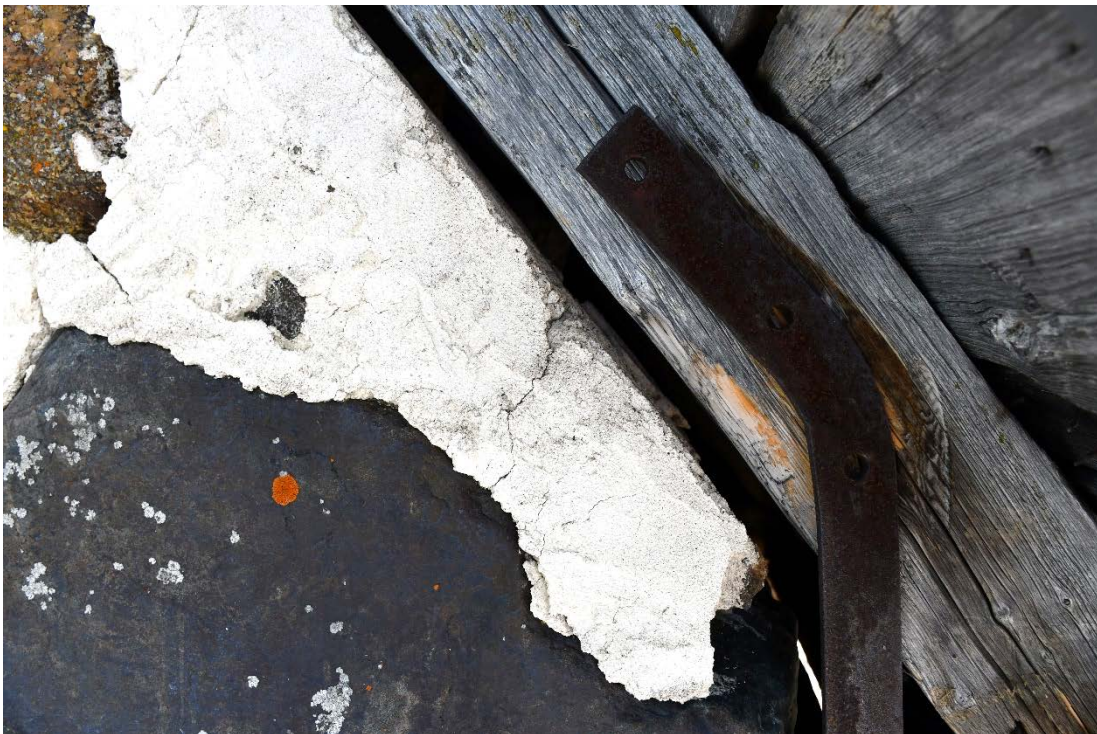
Figur 16 Högenet på murkrönet, närmast det sydvästra hörnet hade kommit ur läge och glidit neråt.

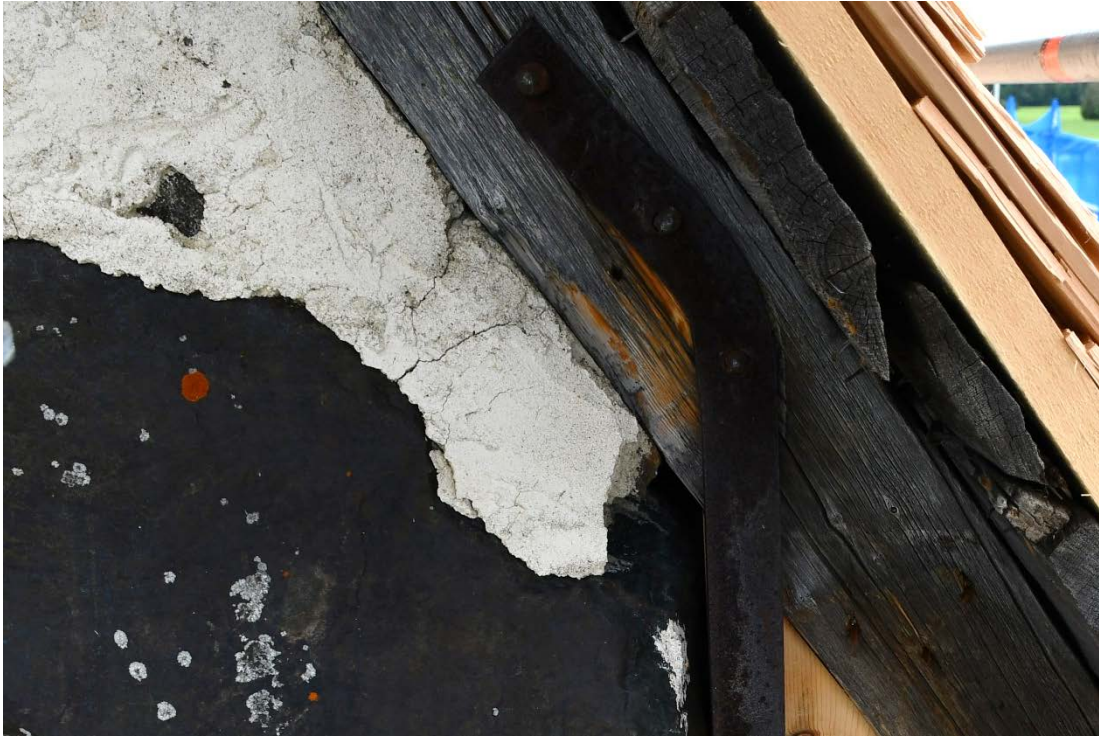
Figur 17 Man lyckades få högenet i rätt läge. Det vilar nu mot murkrönet igen.
