# Mörsils kyrka

## Restaurering av tornet, 2007

Mörsils-Bye 3:4, Mörsils socken, Åre kommun

RAPPORT – JAMTLI 2008:16  
ISSN 1654-2045

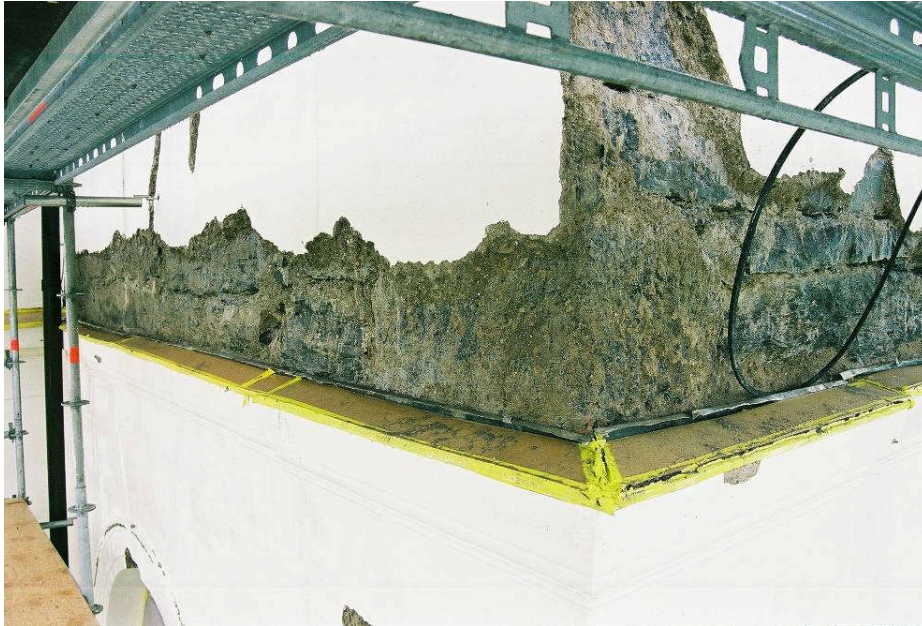
Tornets putsskador var mest omfattande på tornets östra fasad med sprickbildning och putsbortfall. Sprickor förekom även i fönstervalven och på mittbandslistens ovansida (se bild 3). De skador som fanns i anslutning till takfotslistor berodde i huvudsak på att putsen dragits ända upp mot takrotet och att det därigenom inte funnits någon luftning längs takfoten. Omfattande skador fanns också i anslutning till entréerna och hade orsakats av saltning vintertid. Dessutom hade ilagningar tidigare gjorts med cementhaltigt bruk.

Bild 3. Tornets nordvästra hörn efter att den lösa putsen knackats ner (JLM07M033/18).

All lös puts knackades ner och den befintliga putsen rengjordes till fast underlag. Se bild 3. Putsningen utfördes sedan i överensstämmelse med den befintliga putsen på kyrkans torn. Runt ljudluckor och fönster gjordes en putslist.

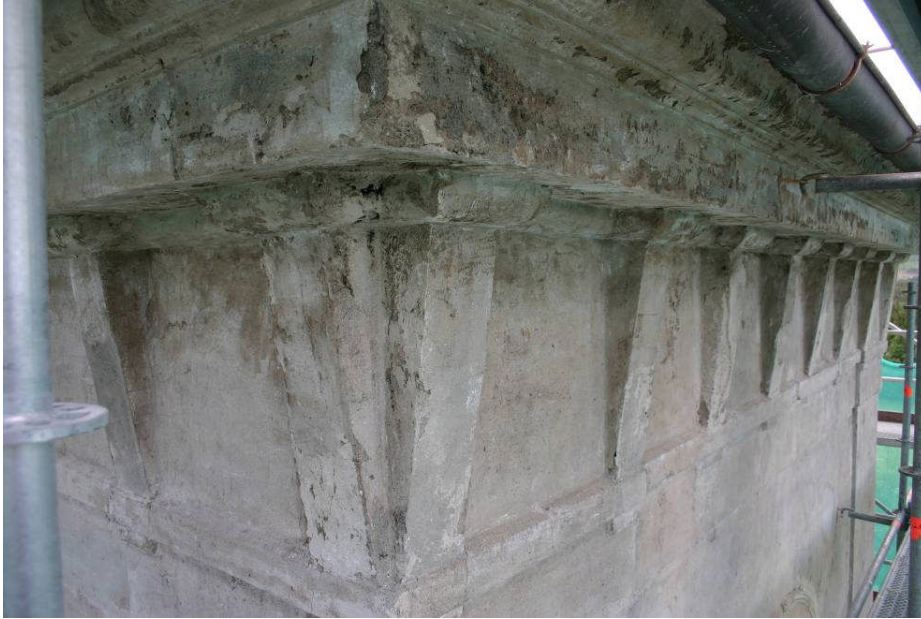
Bild 4. Tornets tandsnittsdekor efter tvätt och innan omputsning och målning (digital bild pict 9576).

Putsen avfärgades tre gånger med en vit kulör, S0502Y. Vid den första avfärgningen användes 50 % grundning och 50 % färg. Vid den andra användes 80 % färg och 20 % grundning och vid den tredje avfärgningen 100 % färg (se bild 4 och 5).

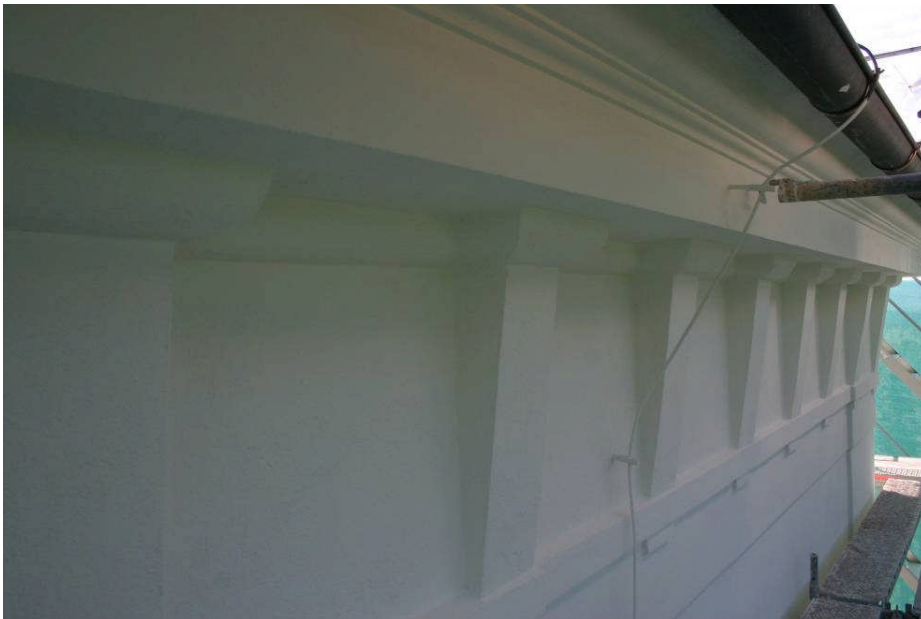
Bild 5. Tandsnittsdekoren efter omputsning och målning (digital bild pict 9800).

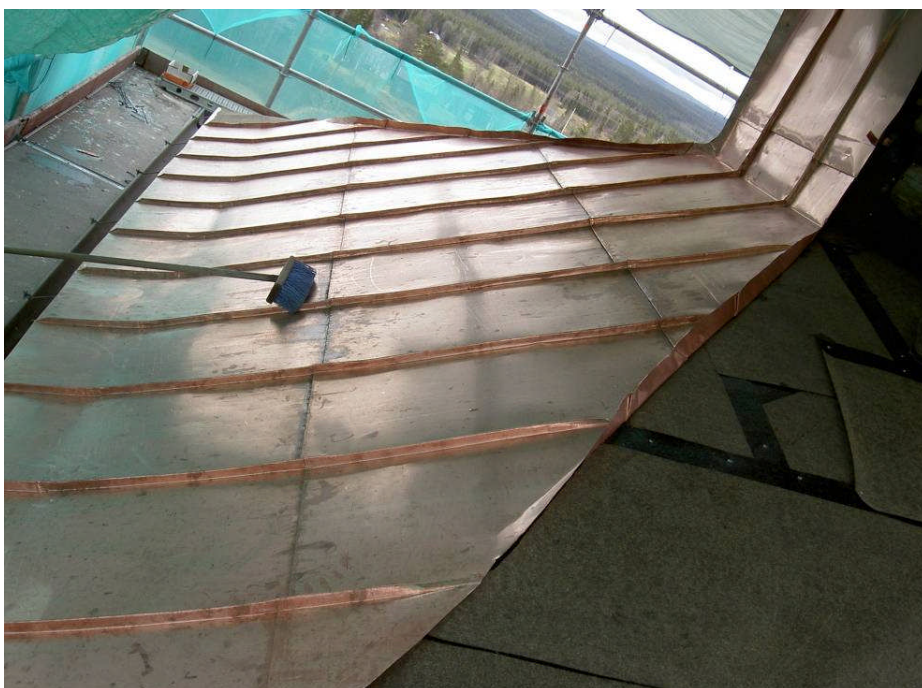
Tak Plåtavtäckningen på tornet och inne i lanterninen hade omfattande målnings- och rostskador. Troligtvis berodde detta på att kopparhaltigt vatten hade runnit från lanterninens koppertak ner på torntaget som var täckt med svartplåt.

Bild 6. Tornets tak under omläggning. Till höger underlagspapp (digital bild pict 3898).

Då svartplåten på torntaget inte var ursprunglig beslutades att denna skulle bytas till kopparplåt. Plåten lades med samma mönster som befintligt och byttes en bit upp på lanterninens koppertäckning för att få det tätt. Under plåten lades dubbel underlagspapp YAP 2200 KK (se bild 6 och 7).

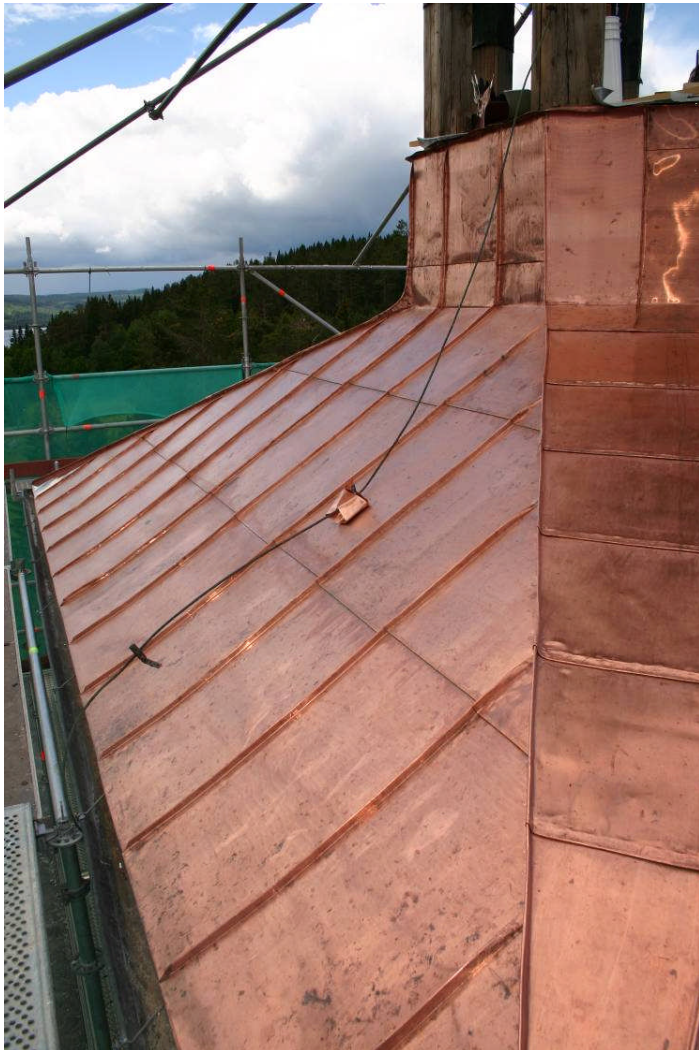
Bild 7. Tornets tak med ny koppjarplåt (digital bild pict 9582).

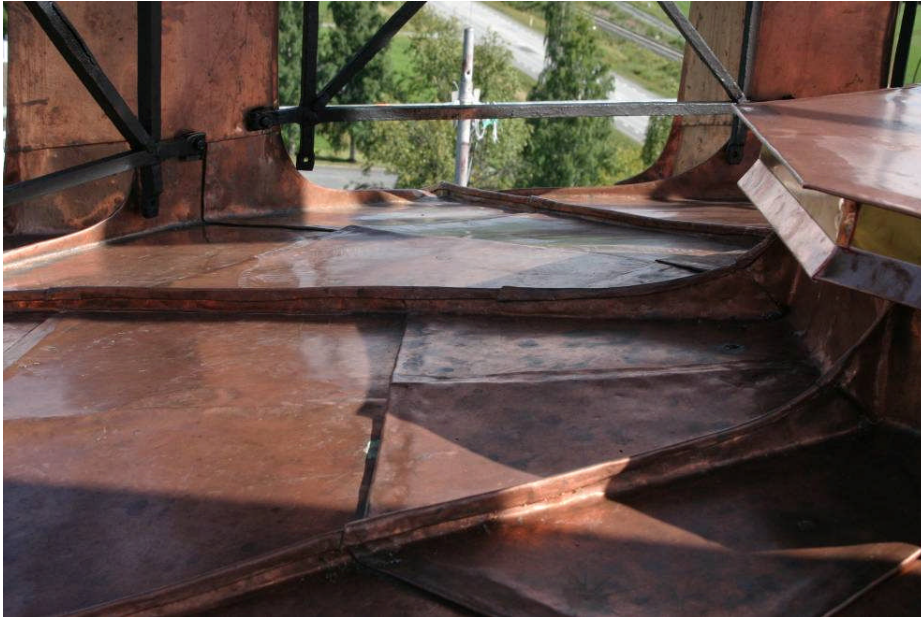
Bild 8. Plåtlagningen på golvet i lanterninen (digital bild pict 9796).

På golvet i lanterninens golv var plåtarna lite olika till formatet och var inte falsade utan bockade mot varandra. Åtgärdsförslaget föreskrev dock dubbelfalsade falser, vilket slutligen gav ett lite annat utseende eftersom de små ilappade plåtarna togs bort (se bild 8). Ny plåttäckning på luckan gjordes.

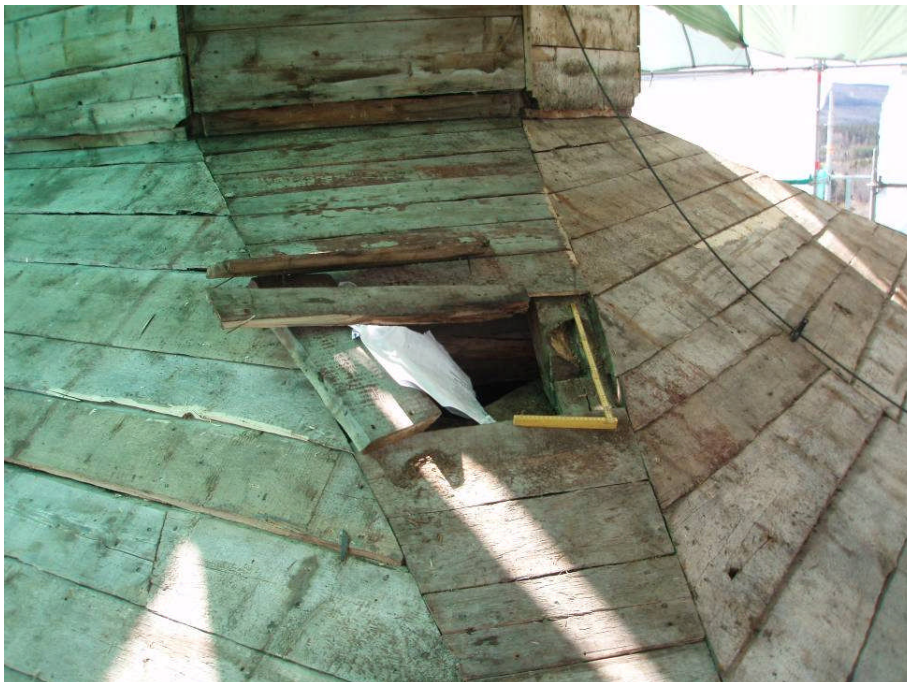
Bild 9. Träilagningar vid tornets nordvästra sida (digital bild pict 5070020).

I det nord-västra hörnet fanns en rötskada i panel och takstol. Under panelen ilagades ca 30 cm i takstolen mot nord-väst. Även två brädor ur takpanelen ovan ilagningen byttes (se bild 9).

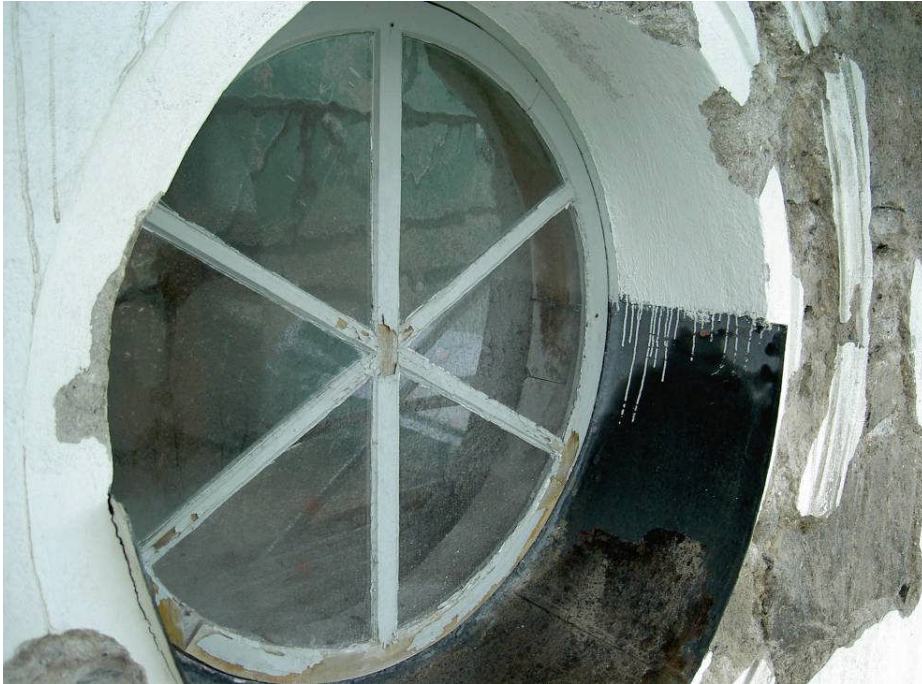
**Fönster** Tornet har två stora fönster med rundbågade överstycken och ett lynettfönster ovan porten. Längre upp på fasaden sitter ett rosettfönster mot söder, norr och väster. Fönstren var målade i en grå kulör och hade vid de senaste ommålningarna målats på plats vilket gjort att de fastmålats i kanterna. Detta hade i sin tur skapat problem med kondens mellan ytter- och innerbågar vilket hade orsakat omfattande målningskador.

Bild 10. Ett av tornets runda fönster innan restaureringen (digital bild pict 3902).

Två runda fönster kunde tas ut ur karmen för att målas i en verkstad. Under dessa satt fönsterbleck i svartplåt i väldigt dåligt skick, vilka därför byttes ut till kopparplåt i samma utförande. Blecken fästes med rostfri skruv (se bild 10 och 11).

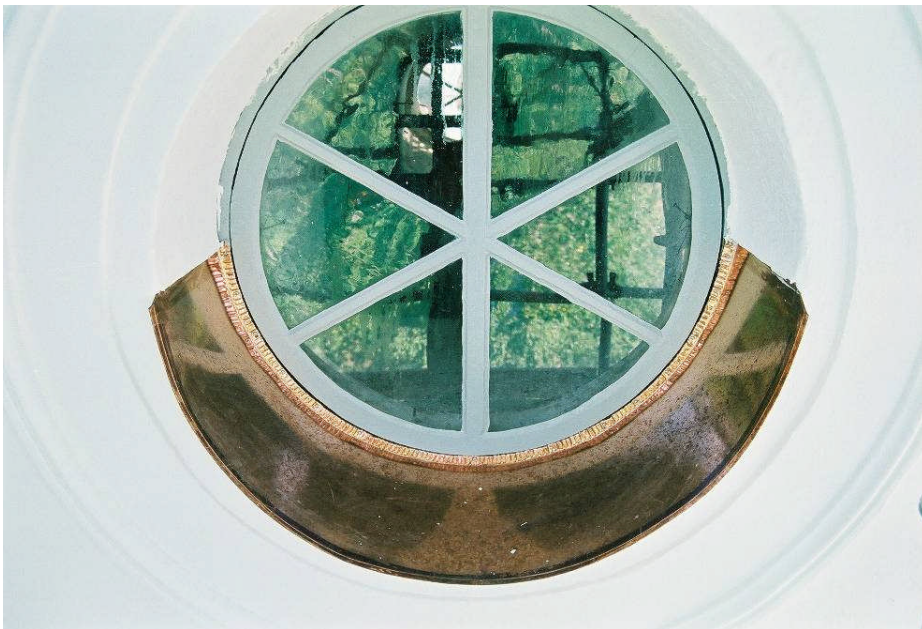
Bild 11. Ett av tornfönstren efter omputsning, ommålning och utbyte av fönsterblecket till kopparplåt (JLM07M053/29).

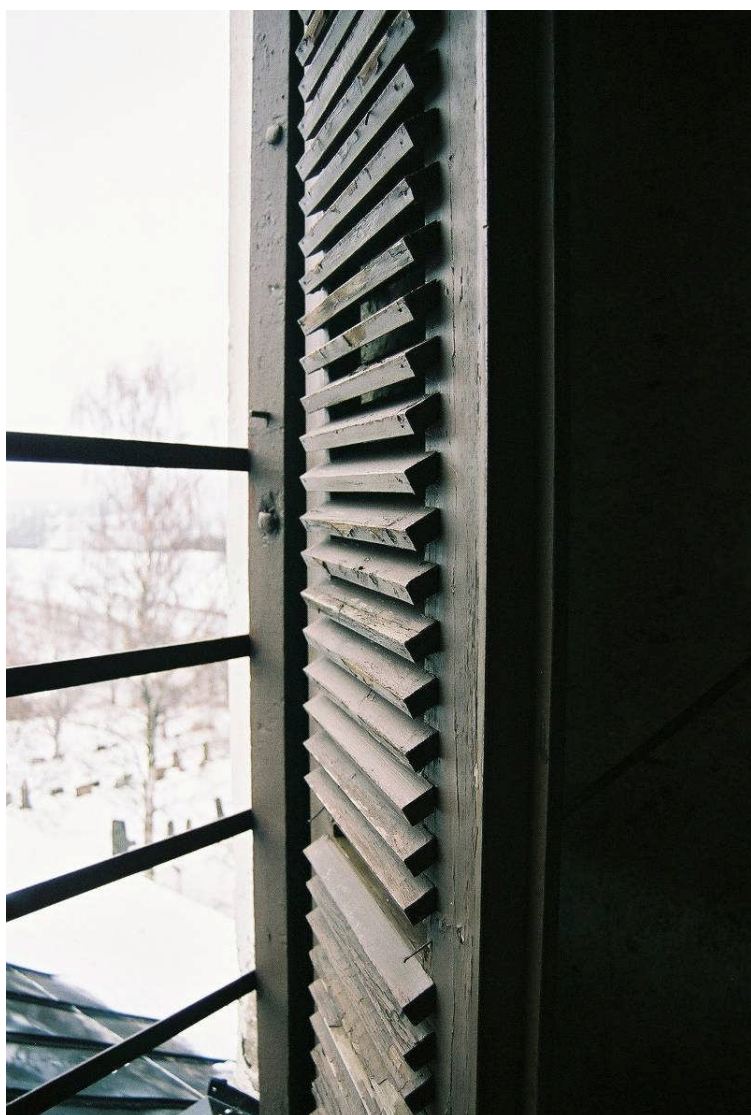
Ljudluckor Ljudluckorna har en jalousiliknande utformning och var målade bruna, troligtvis med plastfärg som flagade kraftigt. Luckorna togs ur karmarna och reparerades i en verkstad där de målades med linoljefärg i en brun kulör S7010 Y70R.

Bild 12. En av ljudluckorna mot öster som var i mycket dåligt skick (JLM06M086/26).

På den östra sidan var spjalorna delvis rötskadade och sammanlagt byttes 80 st spjälor ut (se bild 12 och 13).

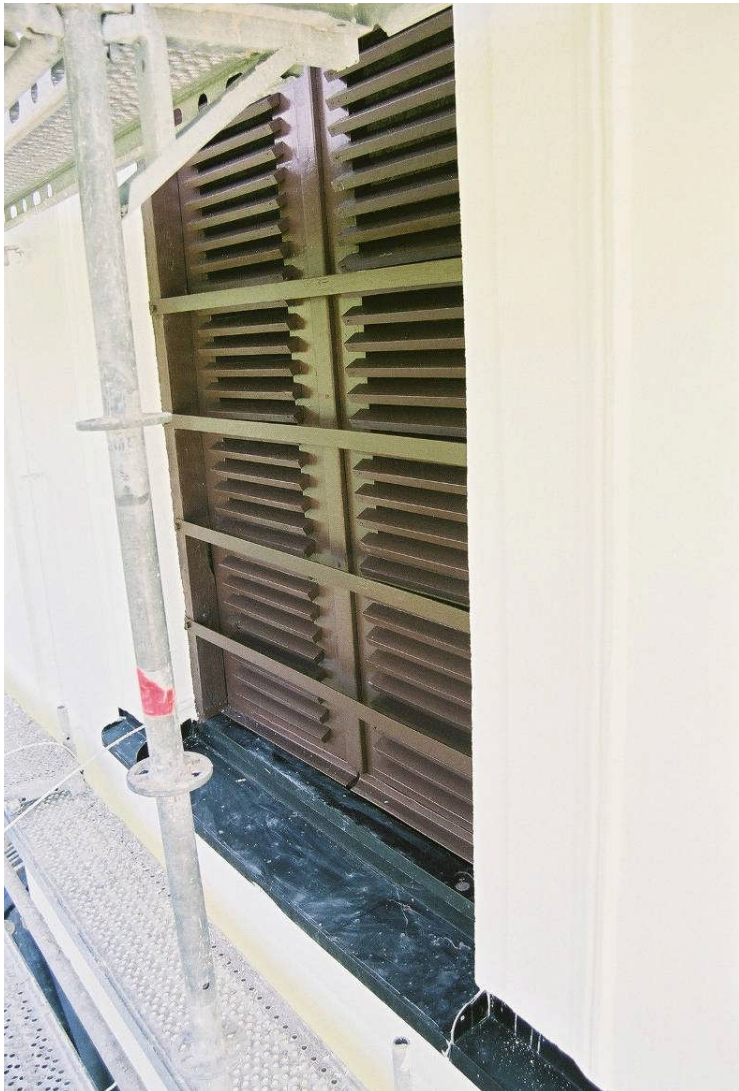
Bild 13. Ljudlucka efter ommålning och komplettering av ribbor (JLM07M053/24).

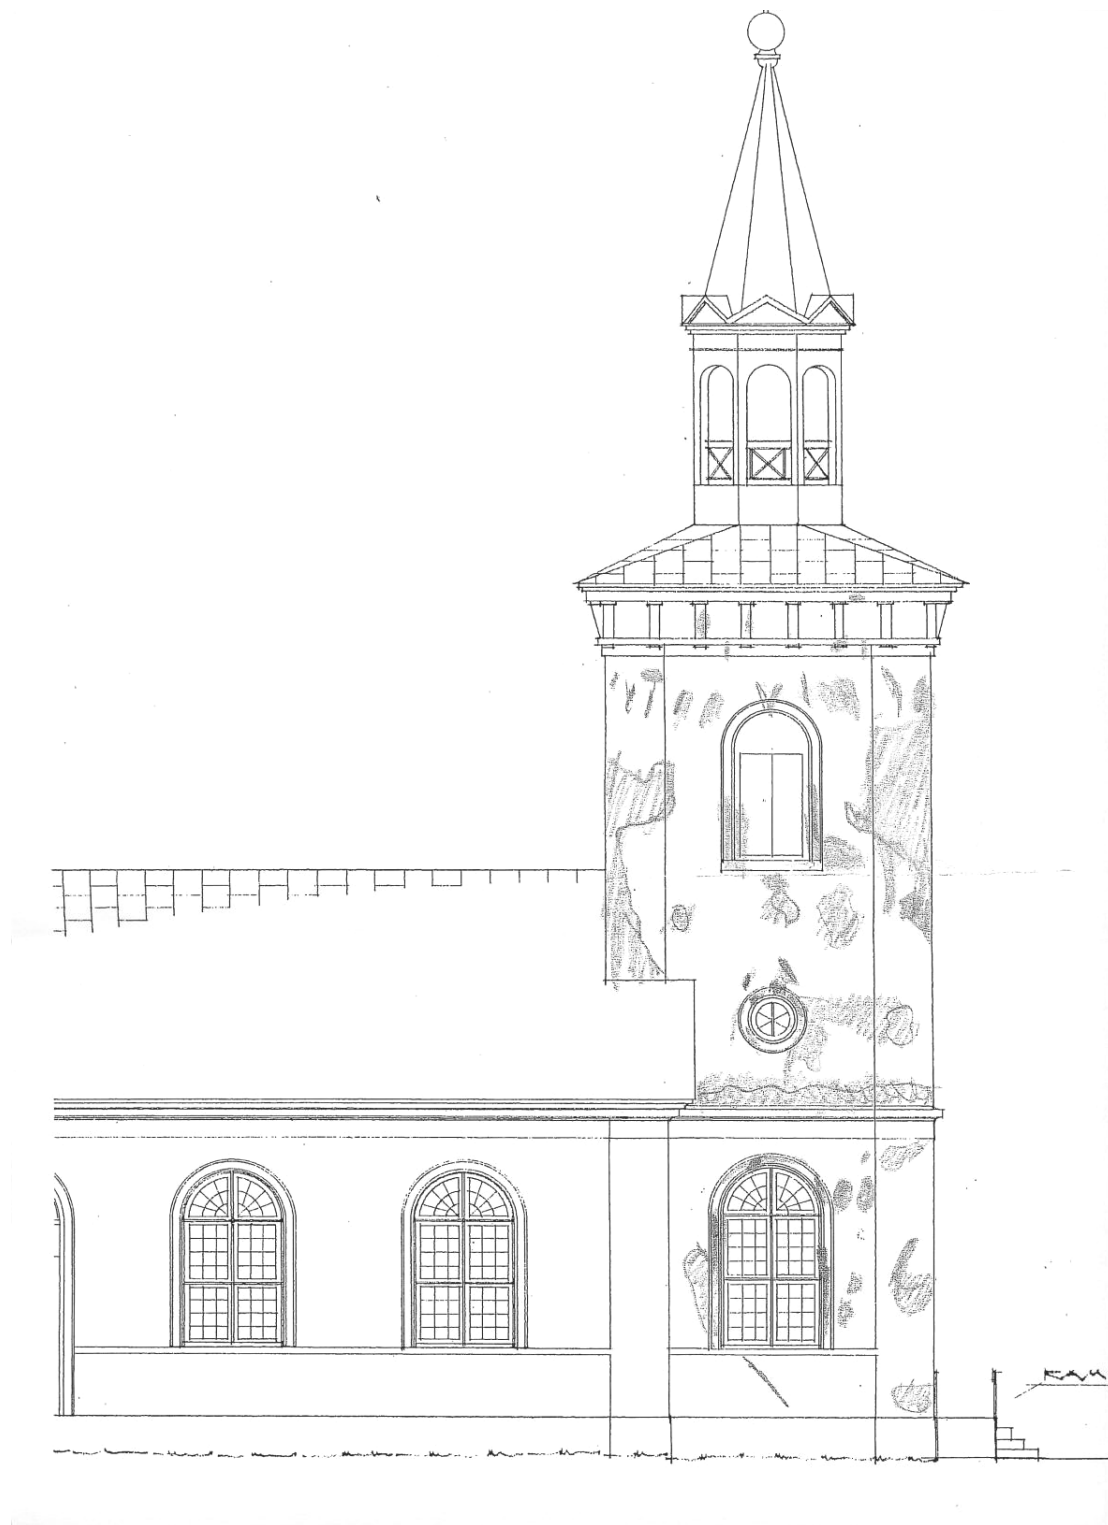
## Bilaga 1

Putslagningar på den norra fasaden.

Sprickor i putsen högs upp v-formigt och ilagades. Några mer omfattande putsilagningar gjordes på vissa ställen, vilka markerats på en ritning (se bilagor).

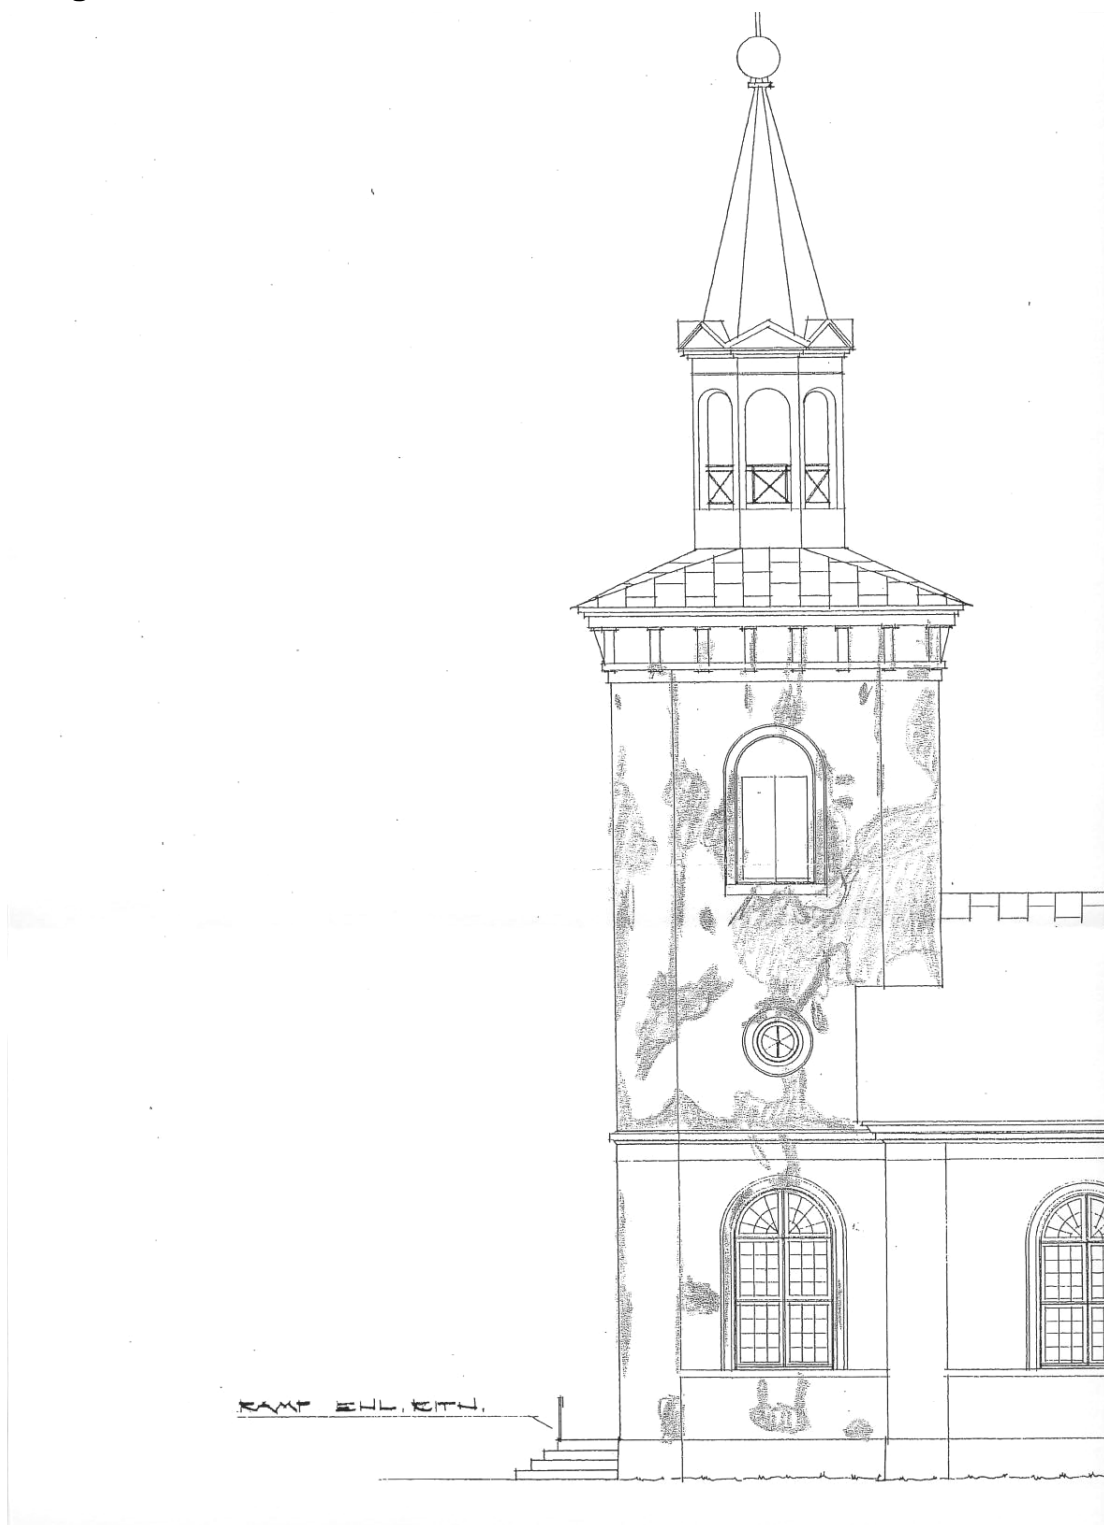
## Bilaga 2

Putslagningar på den södra fasaden.

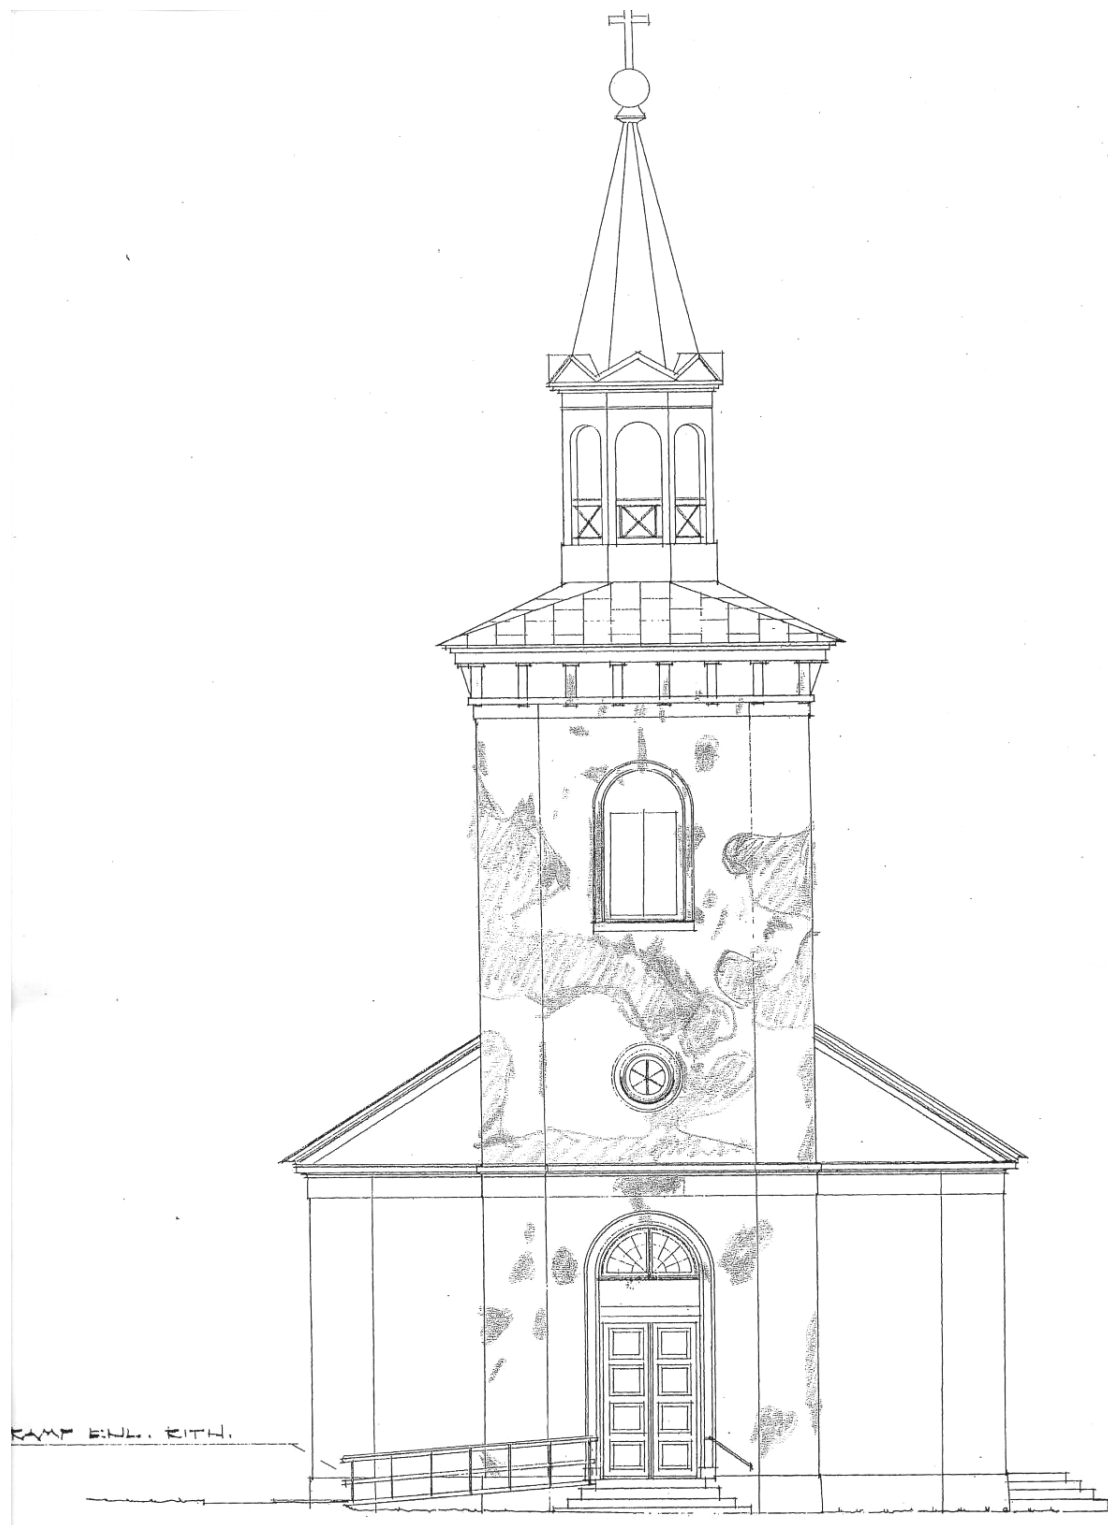
### Bilaga 3

Putslagningar på den västra fasaden.

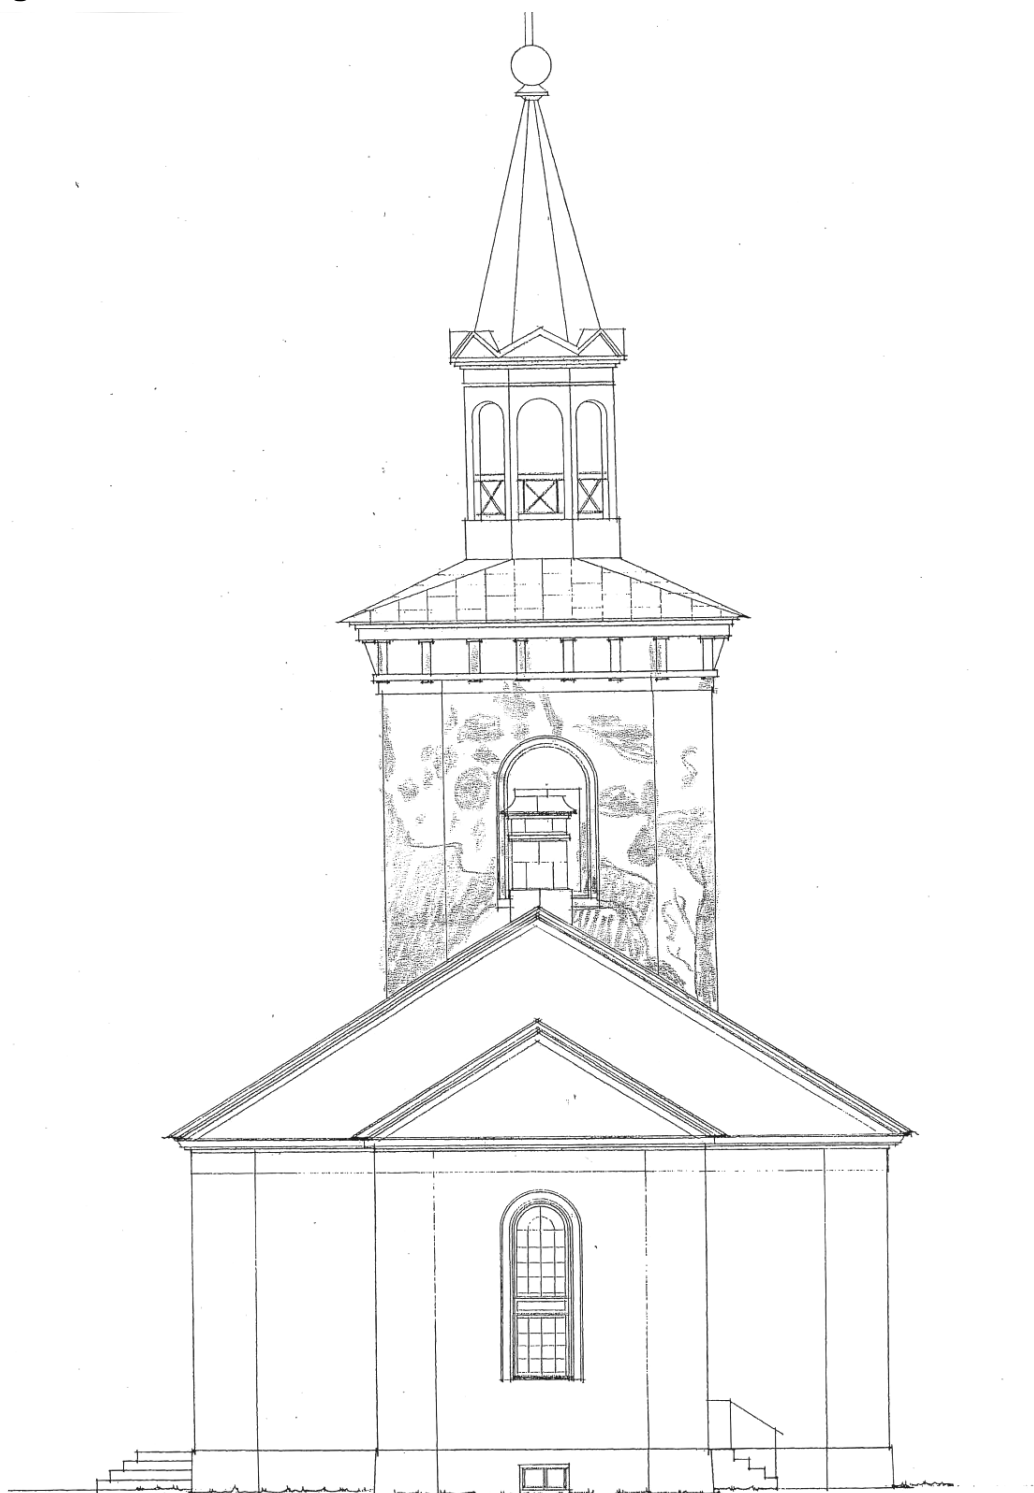
## Bilaga 4

Putslagningar på den östra fasaden.
