Strånäset

Restaurering av boningshus I,
boningshus III och dass, 2006

Stuguby 3:182, Stuguns socken, Ragunda kommun

RAPPORT – JAMTLI, JÄMTLANDS LÄNS MUSEUM 2008:9
ISSN 1654-2045

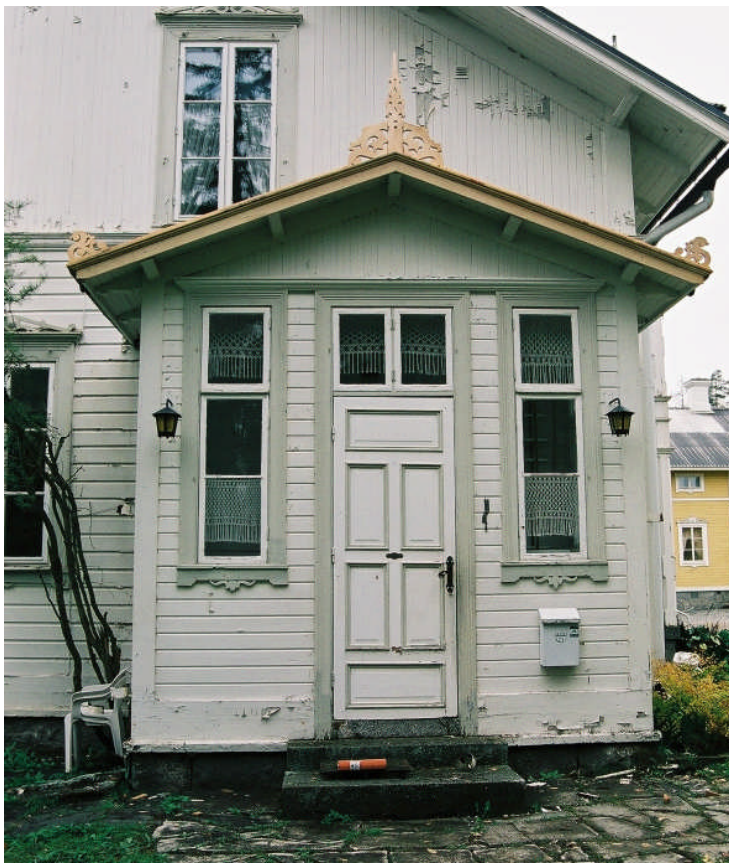
Bild 3. Köksingången på B-väggen med nytillverkat lövsågeri, vindskivor, överliggare och hålkäl (neg nr 06M072/25, något beskuren). Stuprören är ännu inte monterade.

B-vägg De tre lövsågerier som kröner köksingångens tak har nytillverkats och vindskivor, överliggare och hålkäl är utbytta vid takfoten. Nya stuprör har tillverkats med de gamla som förlaga.

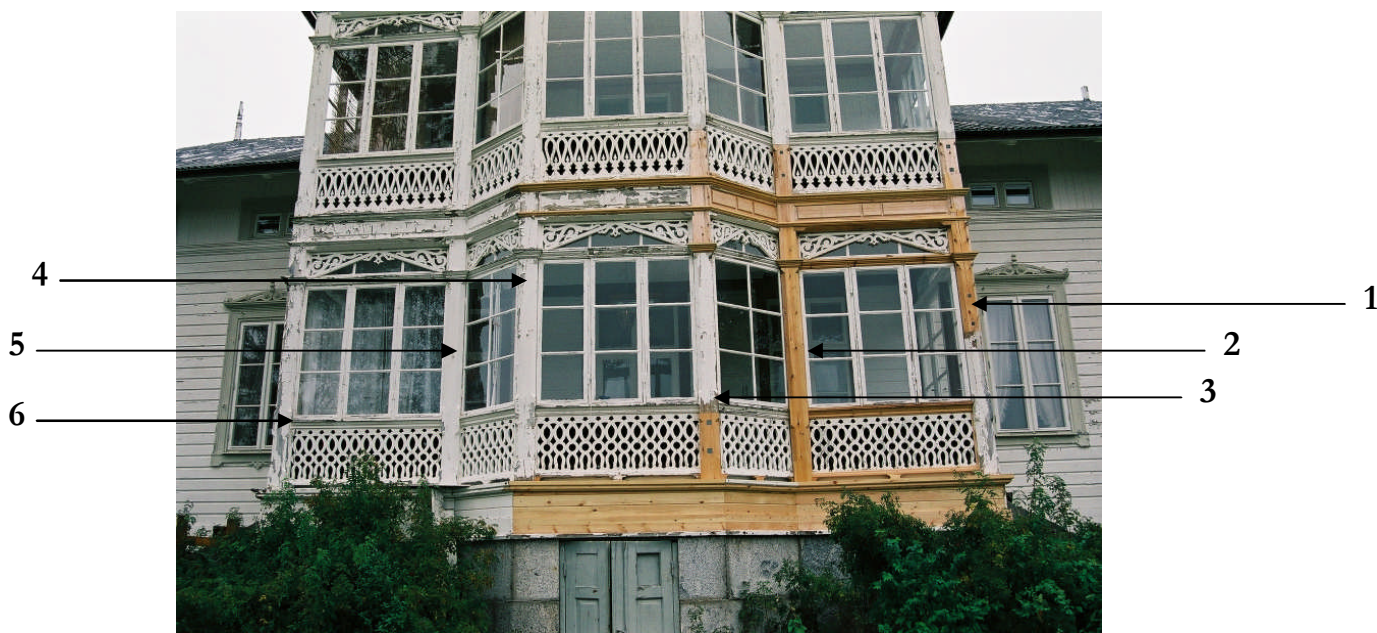
Bild 4. Ilagningar i verandan på C-väggen med stolparna numrerade (neg nr 06M072/11).

Rötskadorna på verandan var främst lokaliserade till första och andra våningen vilket framgår av bild 4.

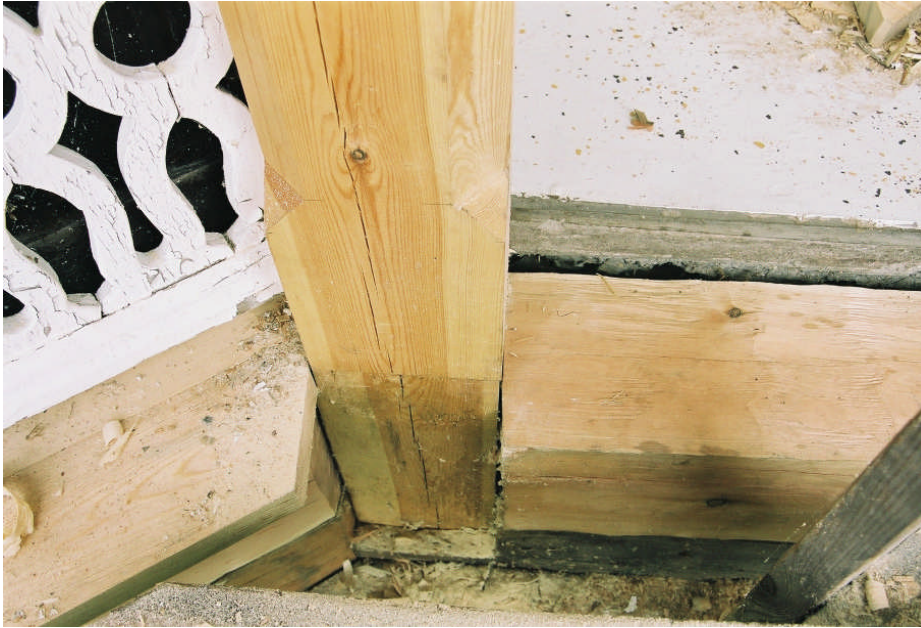
Bild 5. Stolpe 2 ilagades och kubben som stolpen står på byttes ut. Till höger om stolpe 2 syns den utbytta bjälken som ligger ovanpå den nedre syllen. Mellan stolpe 2 och 3 fick både syllen och bottenbjälken bytas eftersom båda var kraftigt rötskadade. Innanför syns det gjutna golvet.

I bottenbjälklaget har den övre bottenbjälken bytts ut mellan stolpe 1 och 2. Mellan stolpe 2 och 3 har både bottenbjälken och den undre syllen bytts eftersom den var delvis borttrötad (se bild 5 nedan).

Stolpe 2 har bytts hela vägen från bottenbjälklaget över mellanbjälklaget. Likaså har kubben under stolpen bytts ut (se bild 5).

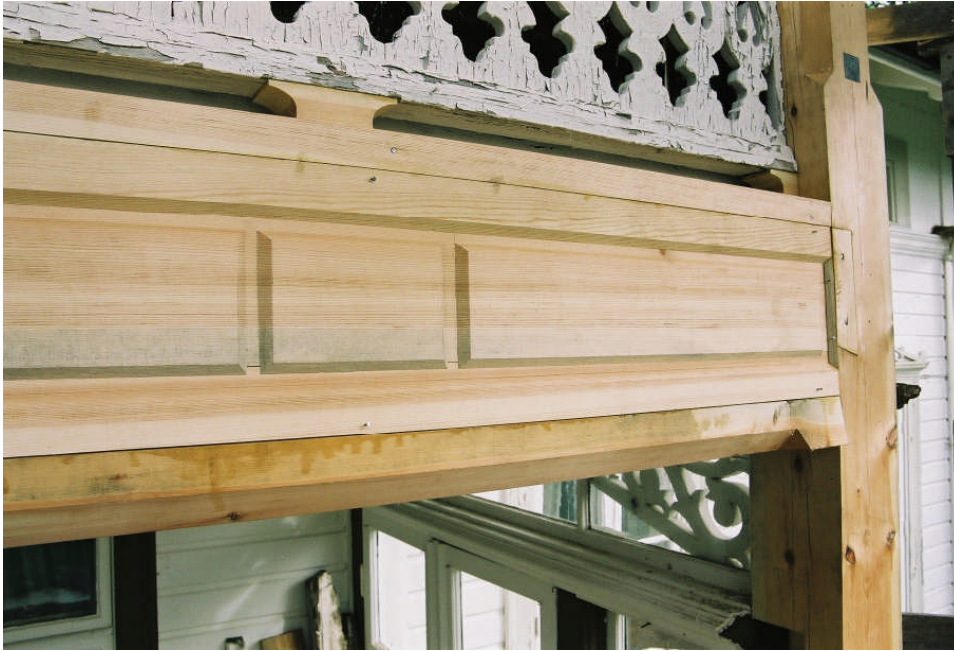
Bild 7. I mellanbjälklaget täcktes de bärande bjälkarna av dekorbrädor. Detta är dekorbrädan mellan stolpe 1 och 2. Den övre och under listen har inte monterats ännu.

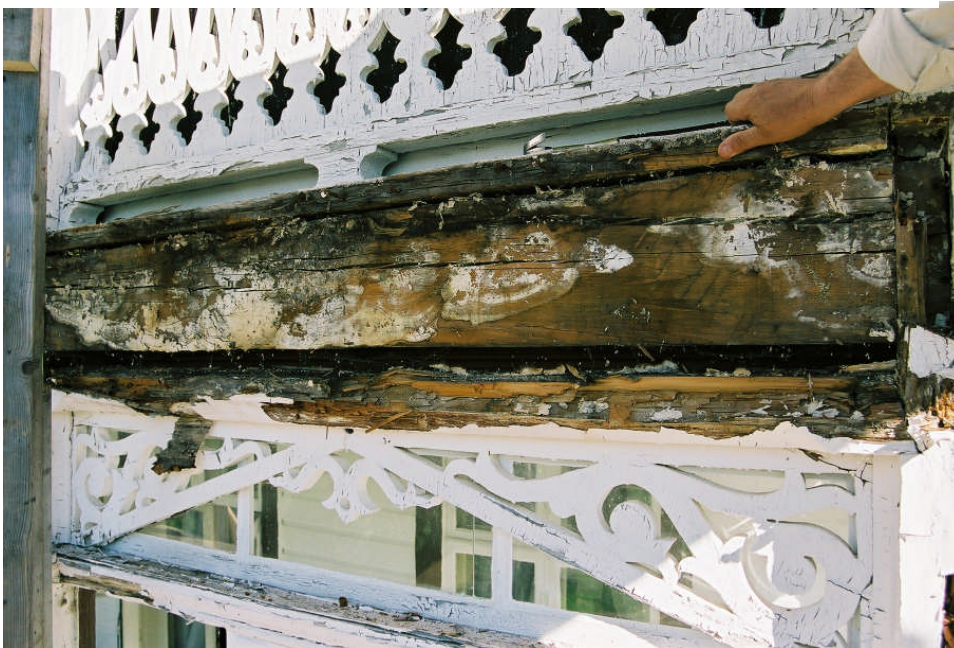
Bild 8. Den bärande yttre bjälken i mellanbjälklaget efter att dekorbrädan avlägsnats mellan stolpe 1 och 2. Bjälken var mycket rötskadad och måste bytas.

Likasa byttes listen ovanfor dekorbradan pa andra vanningen mellan yttervaggan och stolpe 1 liksom mellan stolpe 6 och yttervaggan (se bild 8).

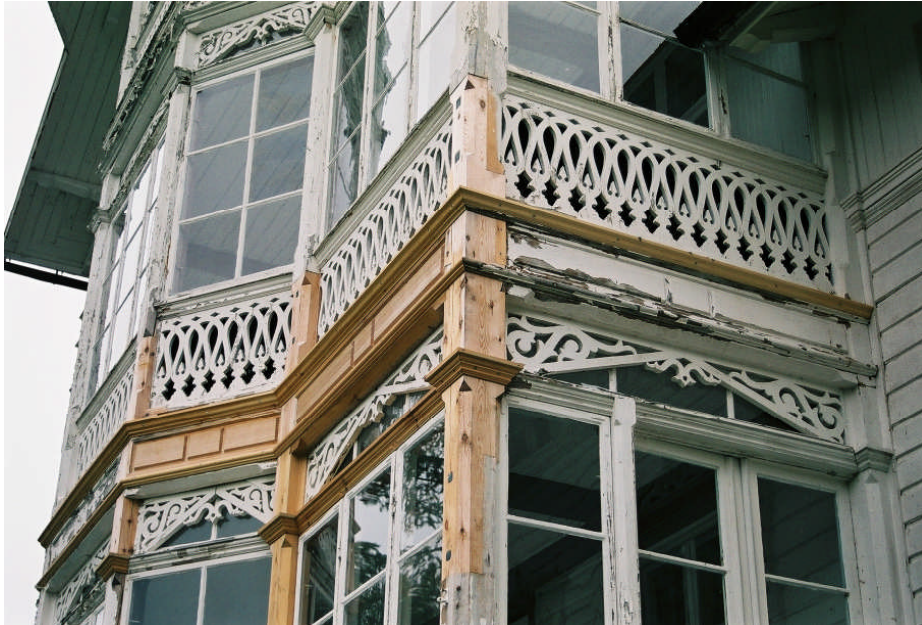
Bild 9. Här syns bl.a. bladskavningen av stolpe 1 och listen ovanför dekorbrädan som byttes mellan ytterväggen och stolpe 1.

Stolpe 1 har ilagats i höjd med mellanbjälklaget. Lagningen börjar ca 1 ½ m från golvnivå i första våningen och sträcker sig ca 1 ½ m upp till räckesöverliggaren i andra våningen.

Tvärposten mellan det mindre och större fönstret i första våningen mellan stolpe 1 och 2 har nytillverkats (se bl a bild 9).

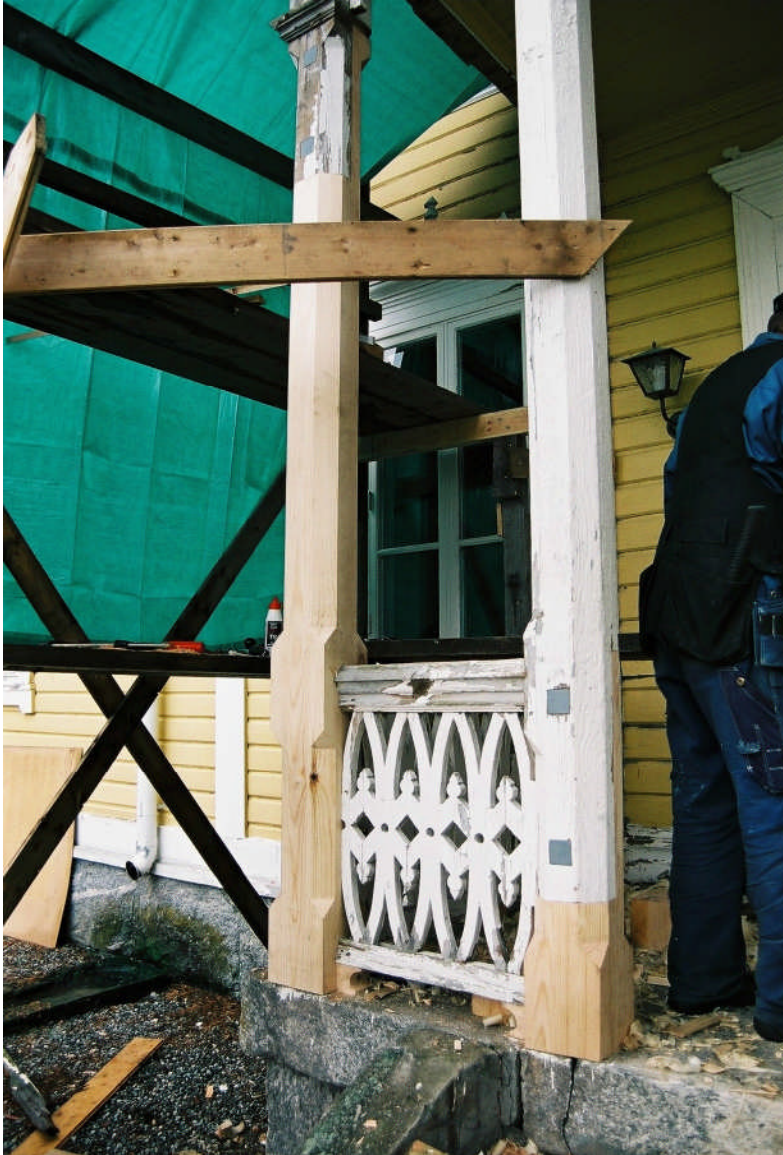
Bild 10. Stolpe 2 och 3 ilagades halvt i halvt och bultades (neg nr 07M004/

Stolpe 2, i hörnet, har ilagats med bladskarv ca 2 m från golvnivå.

Stolpe 3 har ilagats med bladskarv ca 80 cm från golvnivå.

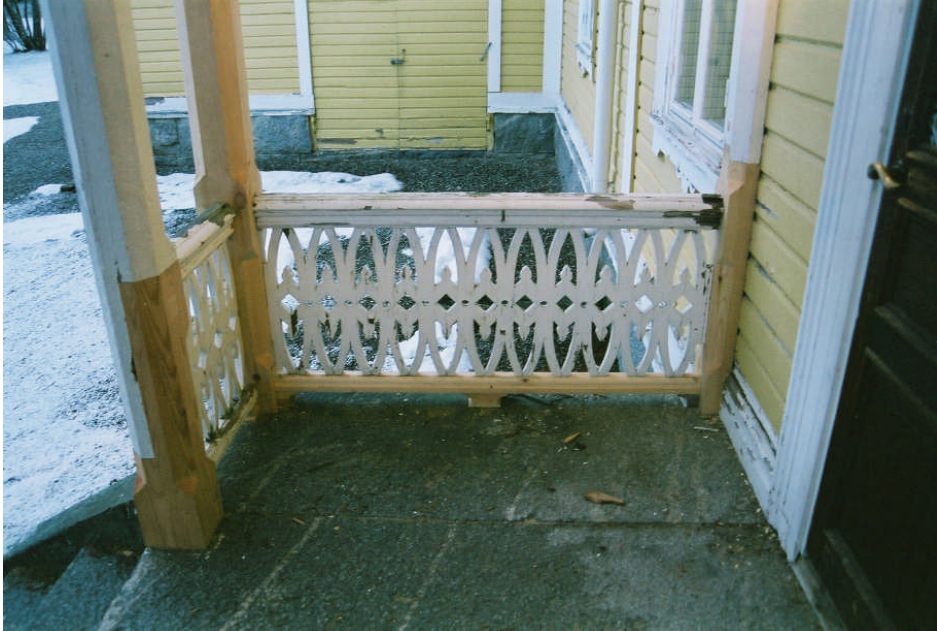
Bild 11. Ilagningar på verandan vid A-väggen. Stolpe 1 är spikad mot A-väggen. Räckesunderliggaren mellan stolpe 1 och 2 är utbytt liksom klossen under räckesunderliggaren (neg nr 07M004/20).

Underliggaren i räcket mellan stolpe 1 och 2 var rötskadat och är bytt. Samtliga klossar som ligger mellan räcket och stengolvet har nytillverkats (bild 11).

2 st golvplankor i den yttre frisen på verandans andra våning mellan stolpe 1 och 2 och listen i underkant är utbytt (bild 11).

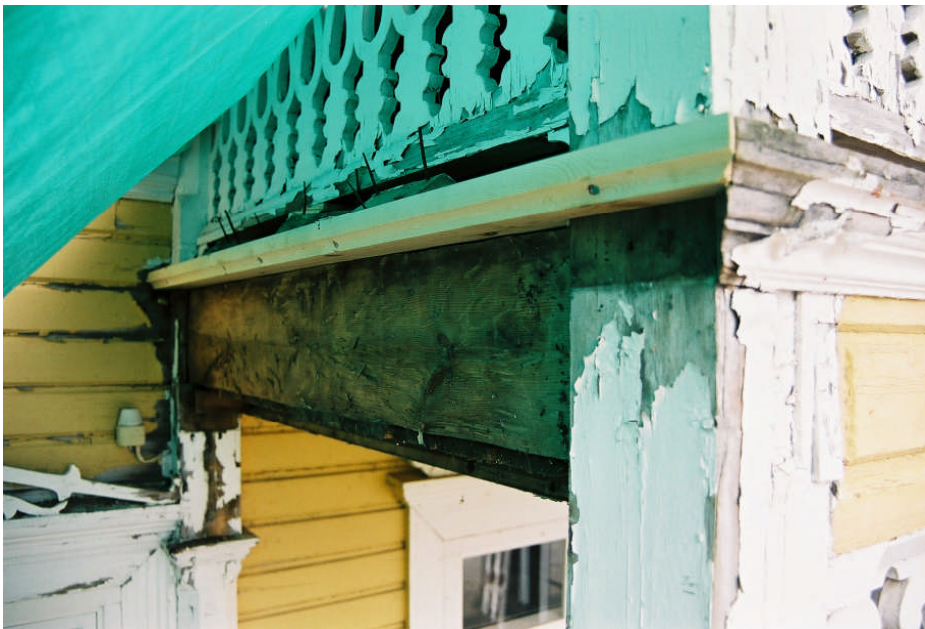
Bild 12. Listen i andra våningen efter byte. (neg nr 07M004/

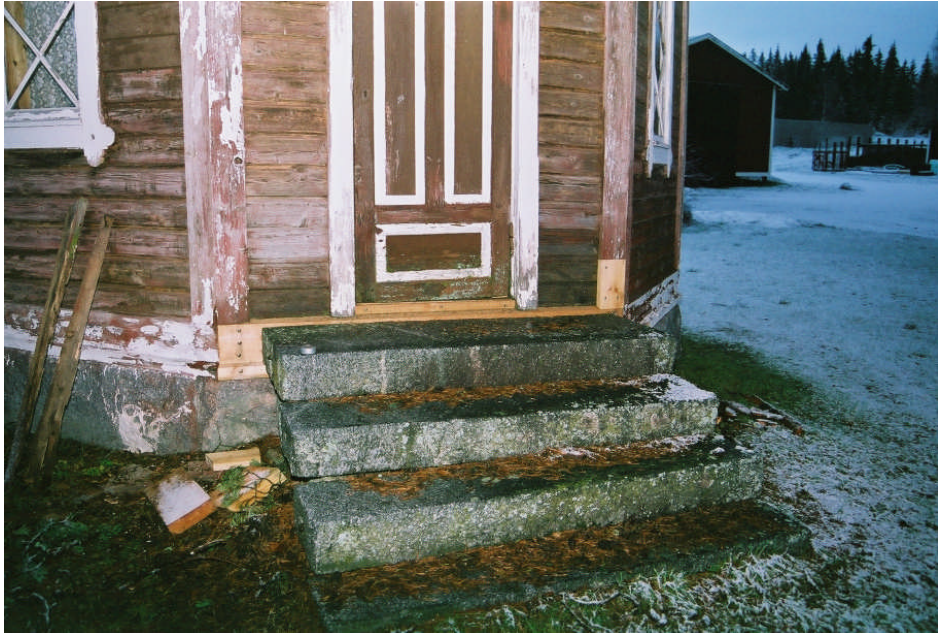
Bild 13. Lagningar av sockelbrädan och knutbrädan vid dassets A-vägg (neg nr 07M004/25).

A-vägg Sockelbräda och fotbräda under dörren bakom trappan är utbytt. Nedre delen, 20 cm, av knutbrädan till höger om dörren har bytts ut.
