Tomtangården

Vårdplan

Klövsjöby 4:31, Klövsjö socken, Bergs kommun

RAPPORT – JAMTLI 2009:10
ISSN 1654-2045

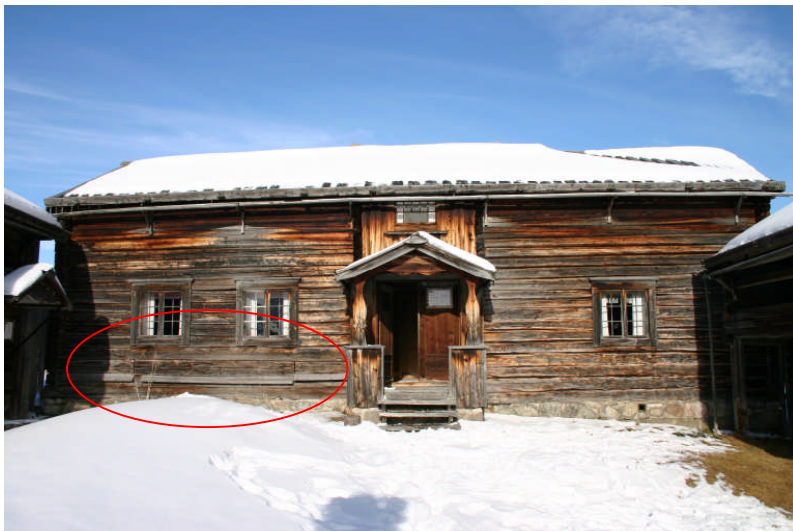
Boningshus I. På A-väggen är timret i dåligt skick till vänster om entrén, d.v.s i den södra delen av byggnaden, under och mellan fönstren.

Fasad:	Bilad, rödfärgade knutskallar i södra delen.
Timmer:	A1-A5 i mot B i dåligt skick. A9-A10 i dåligt skick mellan fönstren mot B. De sitter löst.
Brokvist:	Barfred med sadeltak med brädtak lika stugan. Bakom brokvisten finns lockpanelen kvar. Brädtaket förefaller något rötskadat men bör undersökas närmre när det inte är snö. Trappans brädor delvis rötskadade.
Dörr:	Dubbeldörr i originalskick, tidigare vitmålad.
Fönster:	I södra delens nedervåning 2 st ca 90 x 90 cm. I norra delens nedervåning 1 st ca 90 x 90 cm, sexdelade bågar. 1 st ovanför brokvisten ca 80 x 40 cm, tiodelade bågar.
Hängrännor:	I trä längs hela A-väggen med vattenavledare i trä.
Övrigt:	Källare med ingång från storstugan.

A1-A10 åtgärdas på västra väggen mellan brokvisten och A-B knut. A1-A4 bytes i sin helhet. Kanske även A5 i vilken fönsterkarmarna är placerade. A6-A10 mellan fönstren sitter löst och nytimras i denna del. B1 knutskalle skarvas. Detta kräver att innerväggar, golv och listverk i storstugan demonteras liksom fönstren och brokvisten. Alternativet är att klä in väggen med lockpanel.

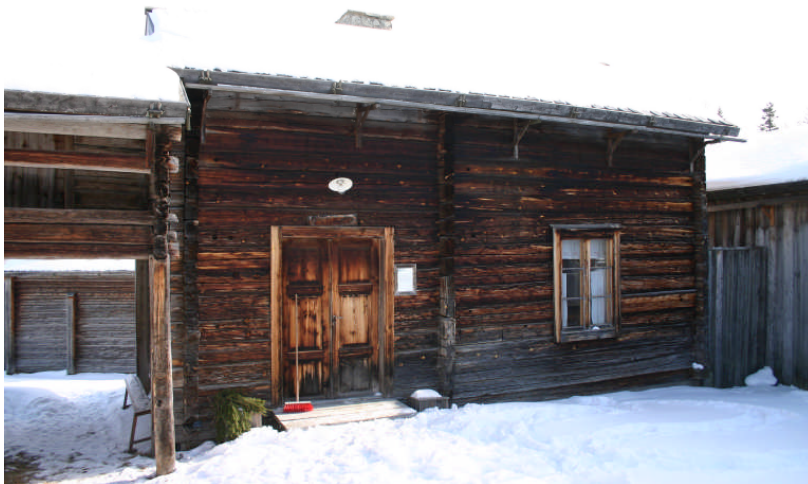
Grund: Fuktskador och mögel i källarvåning.

Uppgrävning och fuktsäkring av källarmuren.

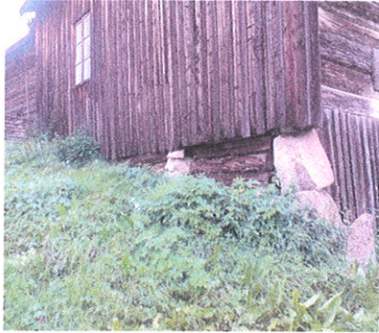
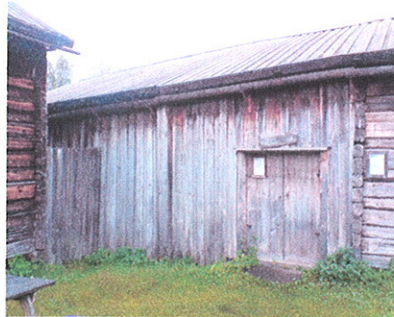
Grund: byggnaden står på 8 st. punkter av natursten + en stolpe i mitten under vägg C. Grunden är i dåligt skick, delvis nersjunken och hög marknivå som gör att det delvis är dålig avrinning från byggnaden.

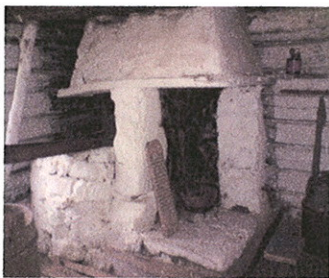
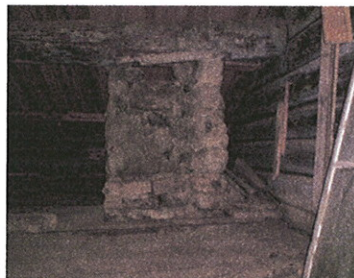
Murstocken: Öppen spis och en inmurad kittel, vitkalkad natursten, Murstocken är i dåligt skick och har rivits ner till under yttertak så den går ej genom yttertaket.

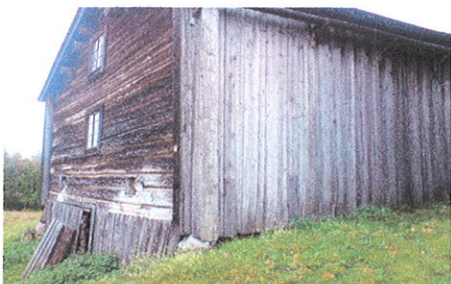
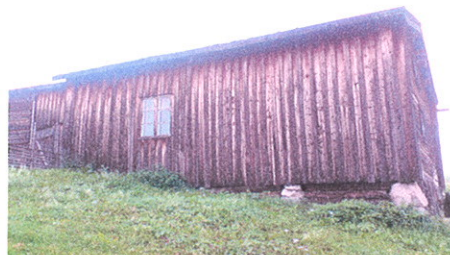
Fasad och Timmerväggar: Timmerväggarna som är i väldigt dåligt skick skyddas av en stående panel på B och D vägg. Stora fuktskador bakom den stående panelen på insidan, dom stockar som har varit kritade har klarat sig bättre. Lockpanelen på B vägg är av 1.1/4" tjocka okantade bräder och har rötskador ner mot marken. Lockpanelen på D vägg är av 1" tjock och 4 – 6" bred, kantade

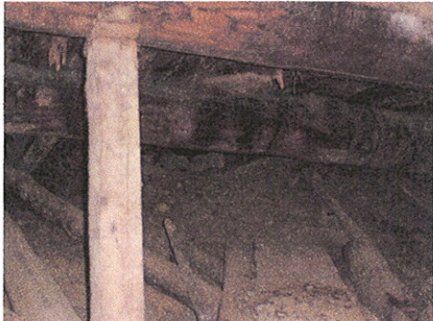
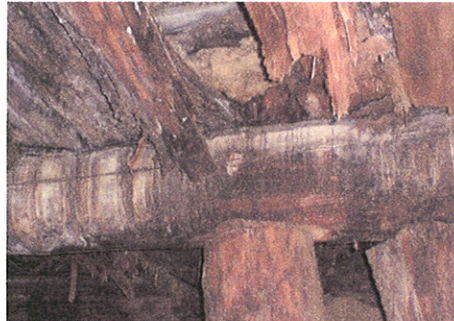
Golvbjälklag: Underst ligger 6 st. åsar i B-D riktning som delvis är uppallade på stolpar och delvis ligger i jorden. På detta ligger det 6 st. åsar i A-C riktning, mellan dessa en trossbotten som består av jord och torv. På detta ligger så ett 2" plankgolv och ovanpå det så har dom lagt ett slitgolv som byttes ut efter behov. Samtliga åsar är kraftigt rötskadade, likaså den spräckta trossbotten som ligger på åsar i B-D riktning

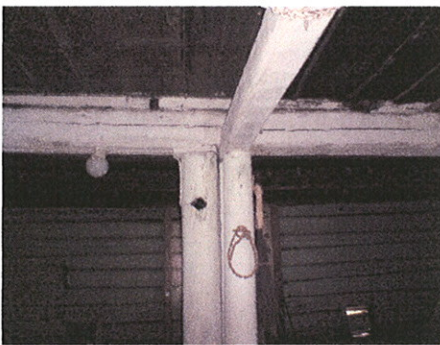
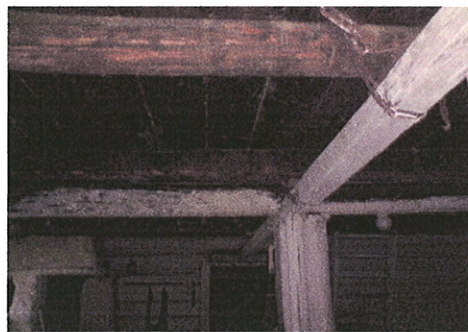
Mellanbjälklag: Det är 6 st. åsar infält i älfte varvet i B-D riktning, och en bärlina i A-C riktning på mitten. På åsarna ligger ett 2" tjockt golv. Åsar och golv är i hyfsat skick. Bärlinan är uppallad med klossar i A och C vägg och får stöd från grunden med en stolpe på mitten.

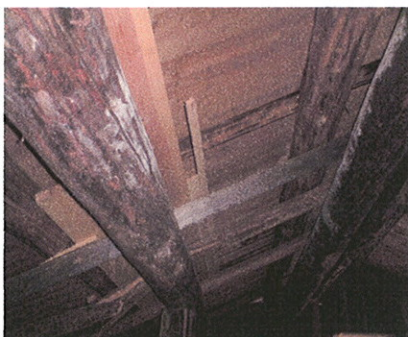
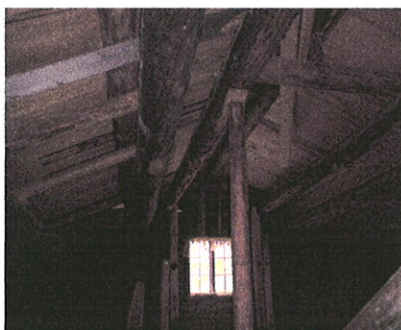
Takåsar och tak: I en tidigare konstruktion ligger 6 st. åsar som har varit underlag för ett isolerat innertak, idag hjälper dom till att bära upp den nya konstruktionen som består av 5 st. åsar på detta ligger råspont papp och ett läktat bräddtak. Nocken tar stöd från två st. sidoåsar som i sin tur tar stöd från mellanbjälklaget via stolpar. Två st. åsar har rötskador, yttertaksbeläggnigen är så där, vissa bräder är dåliga och bör bytas, men taket i sig är vid besiktning tätt

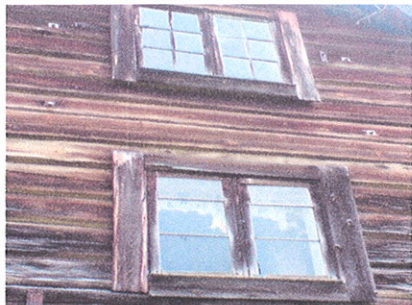
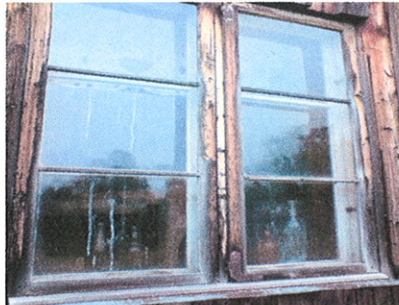
Fönster: Fönster i C och i D vägg, i D vägg sitter också innerfönster. I nedre våning sitter tredelade bågar medan i övre våning är det sexdelade bågar, både kistor och bågar är i dåligt skick och behöver åtgärder.

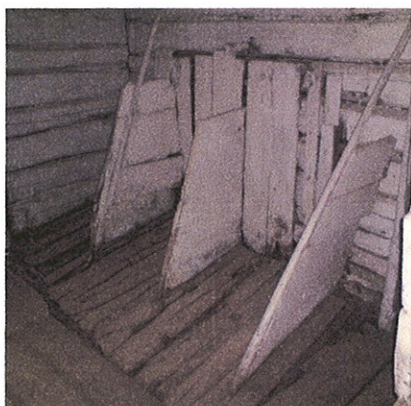
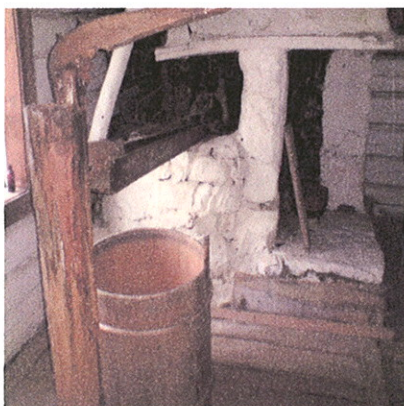
Inredning: plats för 12 st. djur med båsavskiljare i trä. Stående bräder 1.5 meter upp i varje bås som är rötskadade. I lagården finns också en brunn med pump och ränna till murpannan, brunnen är fylld med jord, men konstruktionen i övrigt illustrerar funktionen. Trappen till övre våning är i dåligt skick och måste ses över. Båsavskiljare riktas och snyggas till

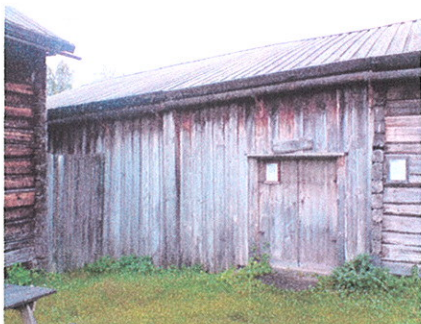
Övrigt: Hängrännor i trä på konsoler i bra skick, dörr till lagård är i bra skick. Takfotsbräda bör bytas vid åtgärder av tak.
