# Klövsjö kyrka

## Restaurering och ommålning av fönster, 2022–2023

Bergs kommun, Klövsjö socken, Jämtlands län, Härnösands stift

RAPPORT – JAMTLI 2023:22  
ISSN 1654-2045

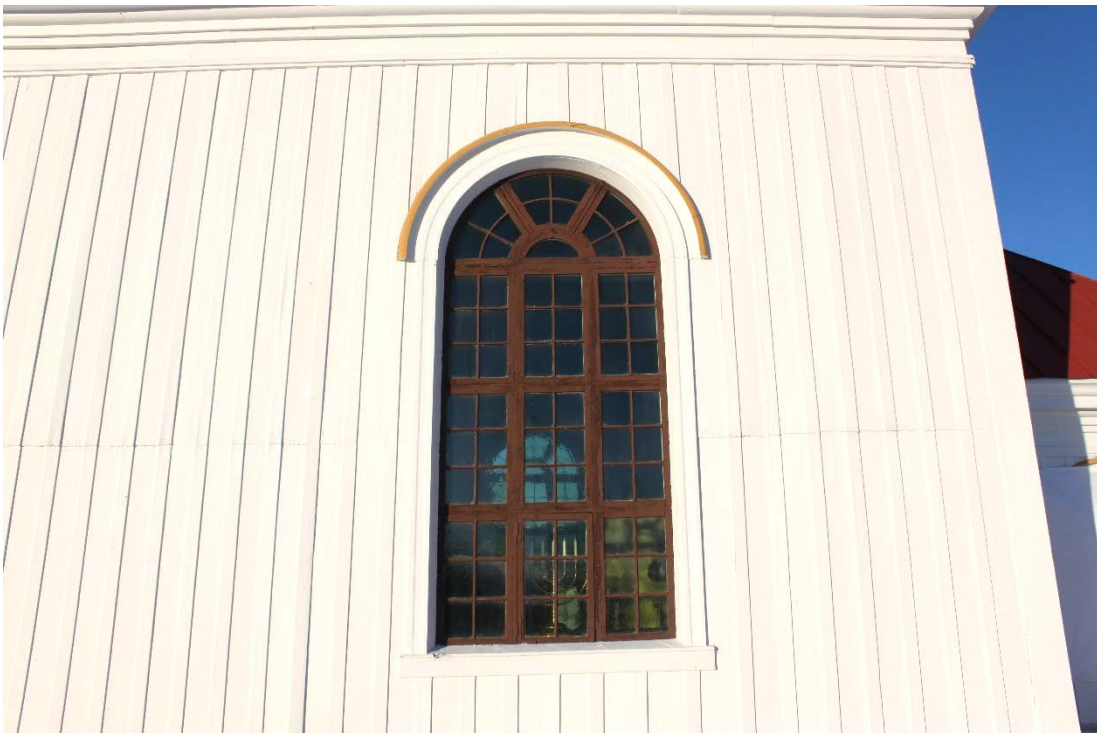
Fönstren på Klövsjö kyrka var i behov av åtgärd. Femton trasiga fönsterrutor kunde noteras innan nedtagning, kondens förekom mellan bågarna samt virkesskador i bågarna och karmstycke. Färgsprickor, flagnad färg förekom. Skador förekom i större utsträckning på den södra fasaden än på den norra.

Träet i fönsterbågarna var torrt och sprucket. Fönstren hade de senaste gångerna målats på plats, vilket inneburit att glipor mellan båge och karm målats igen. Springan som ska vara mellan karm och fönsterbåge har troligen blivit täckt med färg och på så sätt hindrat luft att cirkulera utifrån och mellan fönsterbågarna. Vid tidigare målning hade man tryckt in silikon i springor och fyllt ut med färg. Förutom silikon i fogarna, återfanns ett hårt spackel i skarvarna mellan båge och karm. Man hade tidigare satt tätningslist både på inner och ytterbåge. Flera av glasrutorna var lite för små vilket tidigare lösts genom att fylla ut med kitt och silikon.

*Figur 3 Fönster nr 3 på södra långhusväggen före åtgärd.*

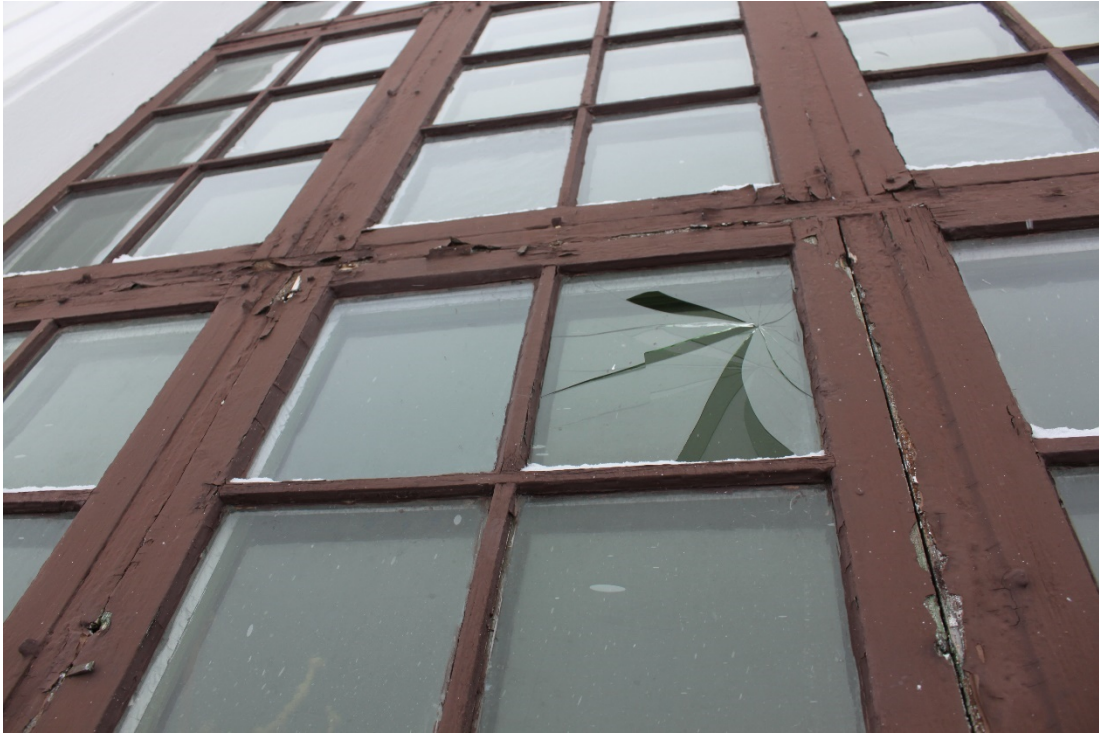
*Figur 4 Den blekta färgen flagade delvis. En del trasiga rutor förekom innan åtgärd.*

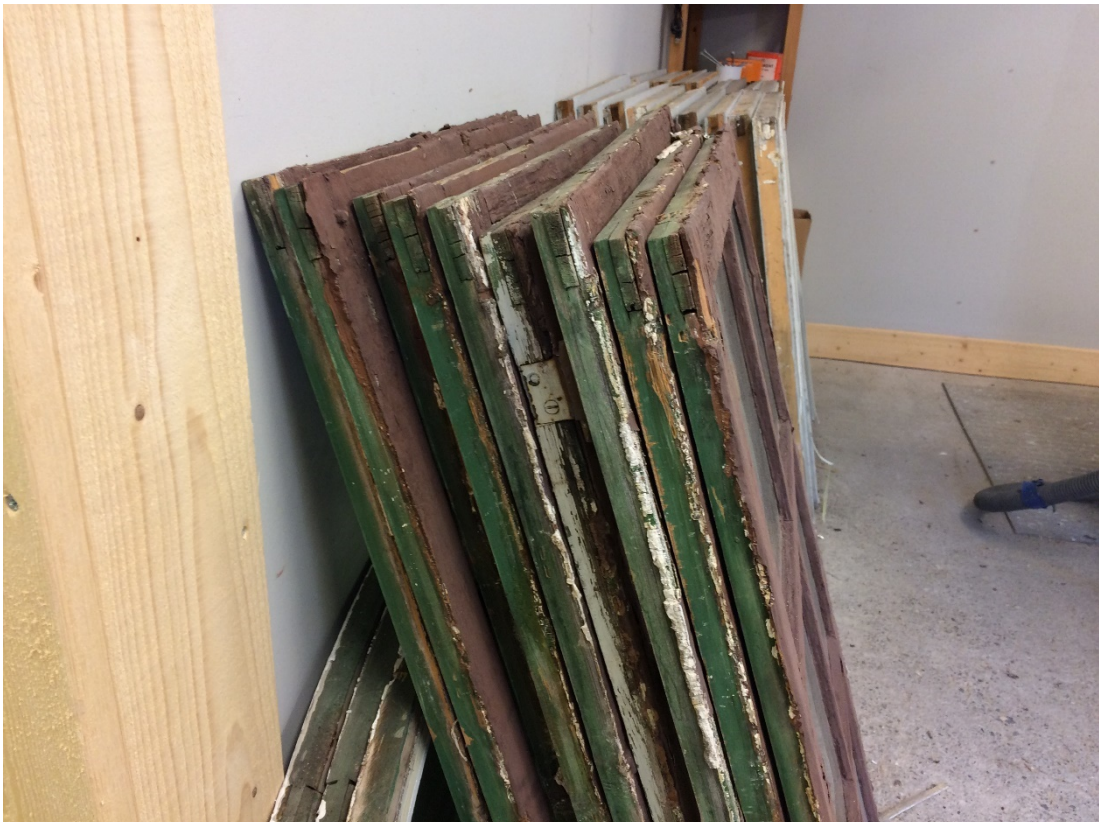
Tre färgskikt gick att urskilja på ytterbågarna. Ytterst en brun ton (Järnoxidbrun 1D-663 från ”Linoljefärg 2003”), under den ett tunt vitt lager (möjligen en grundning) innan ett grönt lager, sedan kom man ner på träet. Den gröna kulören på bågarna låg nära NCS S 6020-G30Y.

*Figur 5 Bågar i verkstaden. Notera den gröna kulören.*

Vid målning av fönstren har Ottosons linoljefärg använts. Till utsida ytterbågarna användes en rödbrun kulör (NCS S 1710Y-70R) motsvarande den tidigare. För insidan på ytterbågen och för innerbågen, togs en grå kulör (NCS S 2500-N) fram utifrån den befintliga kulören.

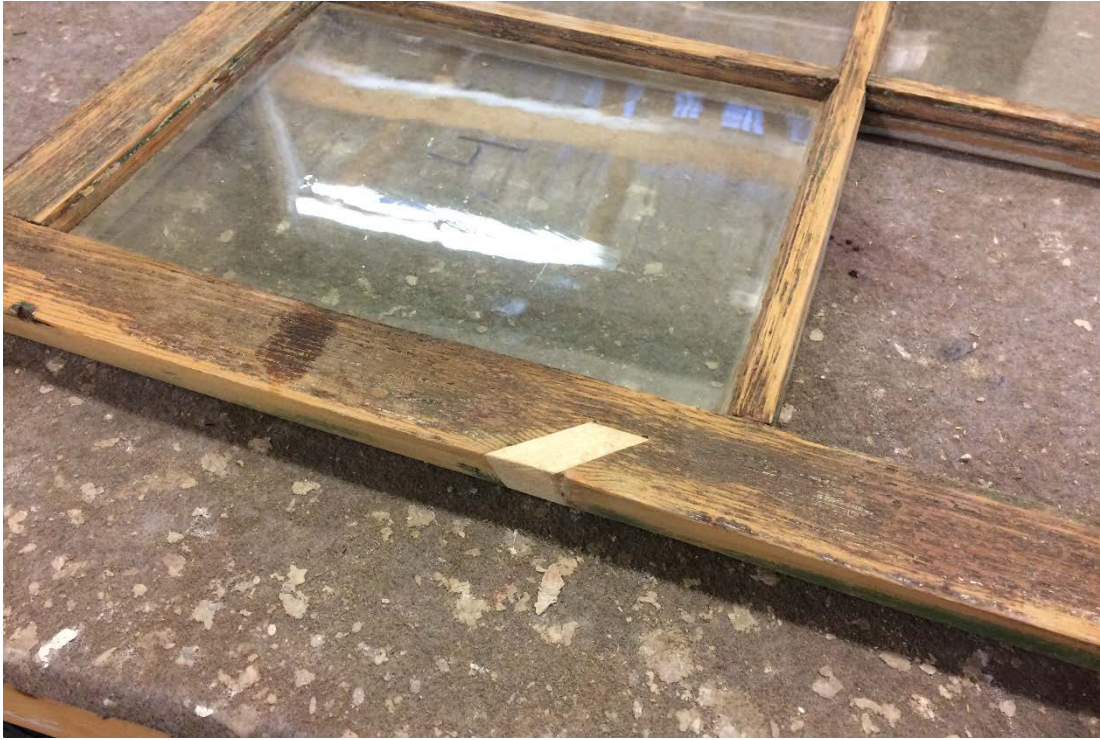
*Figur 6 Exempel på trälagning.*

Fönsterbågarna plockades ut och åtgärdades i verkstad. Trälagningar har förekommit på både karmar och bågar. Det handlar mest om småskador som åtgärdats (se bilaga).

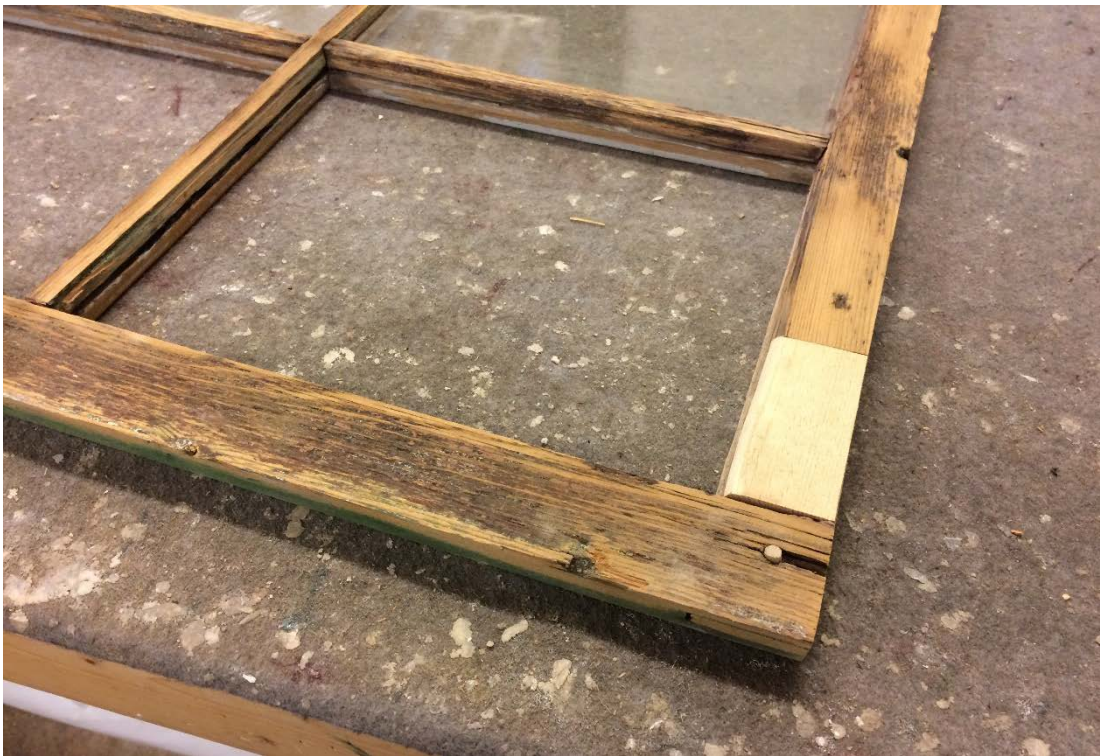
*Figur 7 Exempel på trälagning.*

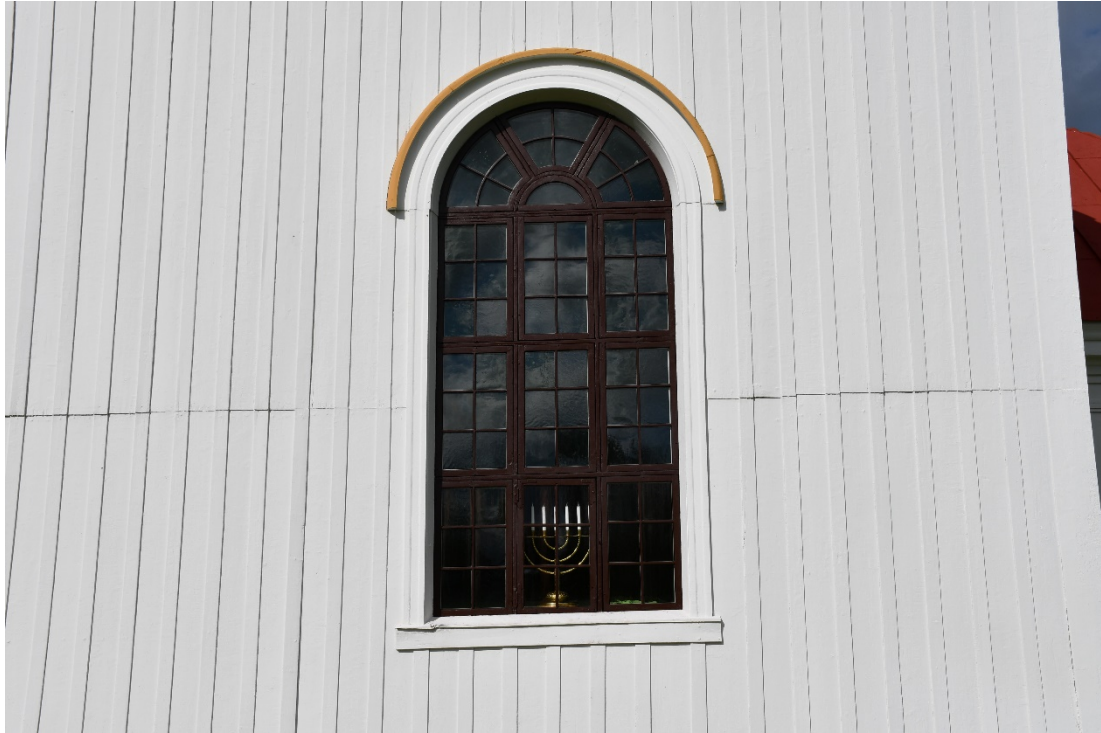
*Figur 8 Fönster nr 3 på södra långsidan efter åtgärd.*

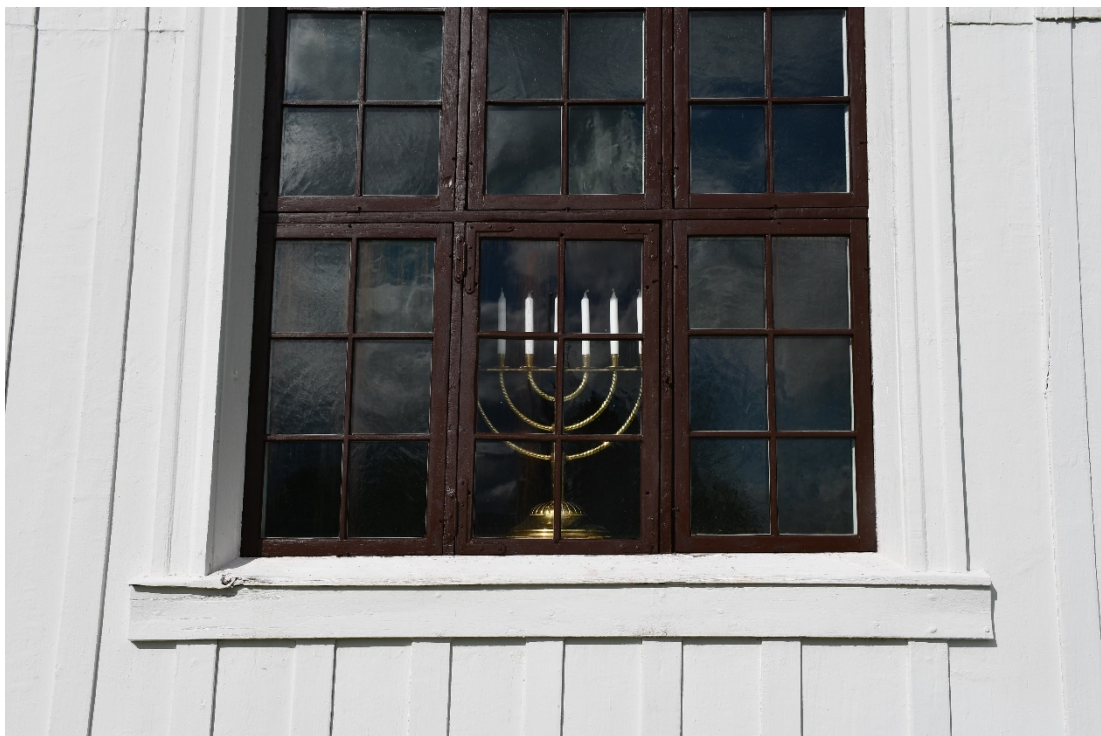
*Figur 9 Närbild på fönster nr 3 efter åtgärd.*

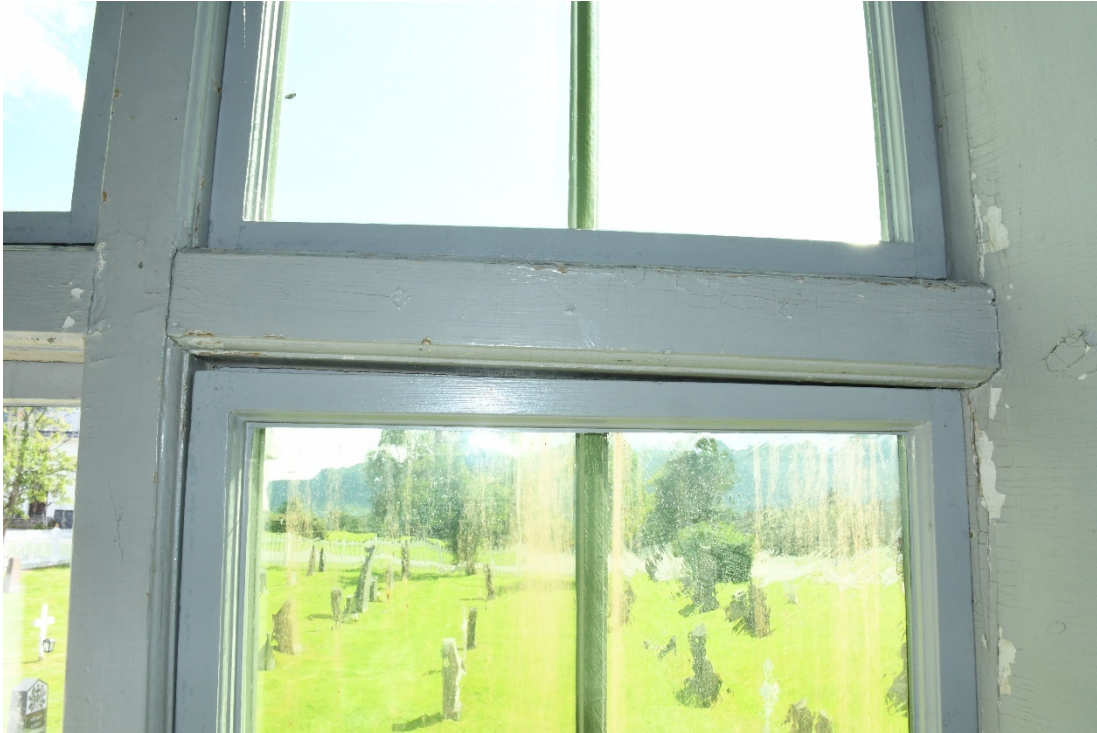
Vid återmontering av långhusets fönsterbågar, upplevdes problem att få dem på plats. Redan vid nedtagning var en del av bågarna väldigt svåra att få loss. Rent visuellt kan man se att karmen på fönstret mot söder närmast altaret (fönsterparti 3) lutar, detta är inget nytt utan har antagligen skett gradvist under lång tid. På innerbågarna har man tidigare försökt att kompensera för detta genom att hyvla underkanten på bågarna för att få dem att passa bättre. Nu kom man att ytterligare hyvla båge 1,2 och 3 i fönsterparti 3 så att de gick att montera tillbaka i karmen.

*Figur 10 Man har tidigare hyvlat på bågarna för att anpassa dessa till den lutande karmen i fönster nr 3.*

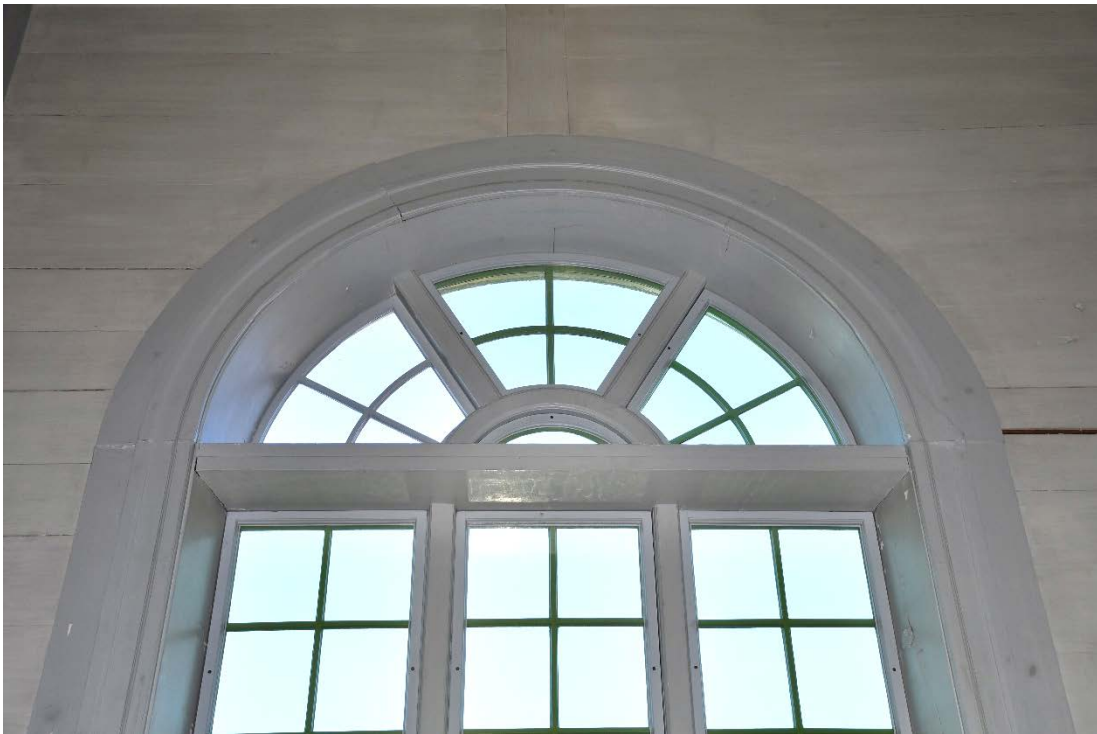
Vid nedplockning av fönsterpartiet på norra sidan närmast altaret, upptäcktes att en av de rundade innerbågarna upptill saknades (fönster 7, båge 11). Då den saknade bågen inte gick att hitta igen, kom en ny innerbåge att tillverkas av Martebo bygg AB.

*Figur 11 Fönster nr 7 innan den nya bågen kommit på plats.*

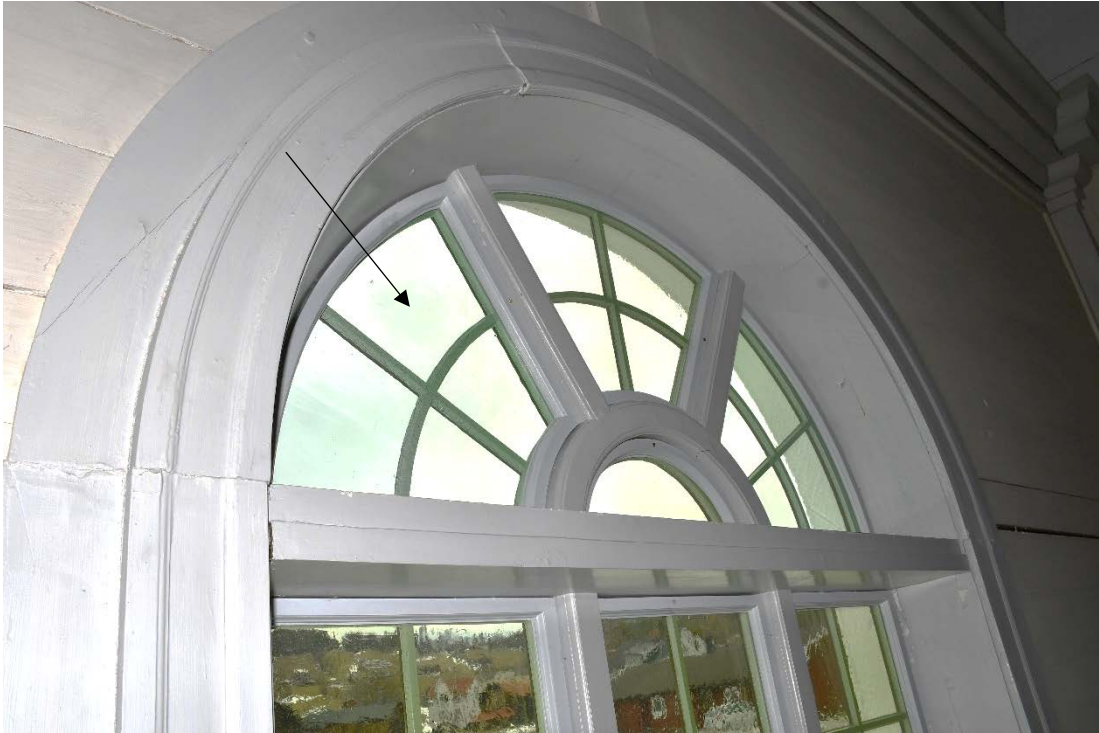
*Figur 12 Fönster nr 7 efter att den nya bågen kommit på plats.*

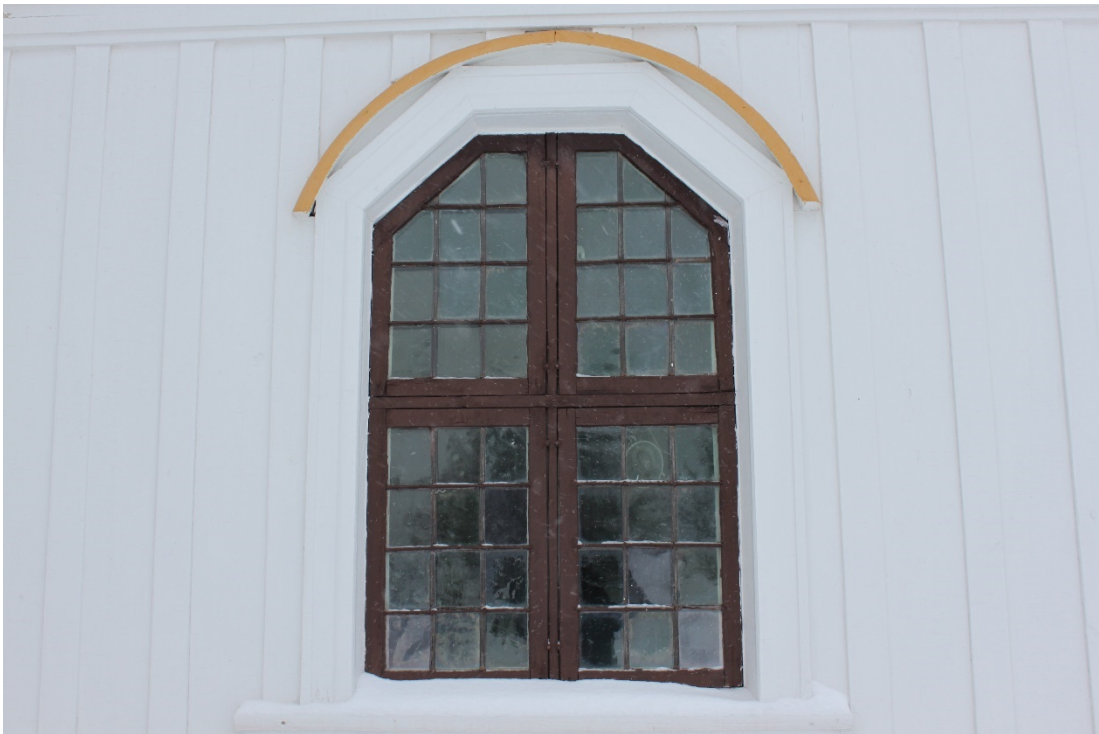
Fönstren på sakristian var i bättre skick än långhusets fönster. Skadorna bestod av trasiga ”stormjärn” i trä som delvis ramlat bort. Öglorna till stormjärnen utgjordes dels av böjda remsor i blyplåt som lötts på plats, dels av (senare) metallkrokar som på insidan fästs med en mutter. Även blyspröjsen var i behov av att ersättas. Inga trasiga fönsterrutor förekom och träverket var i gott skick.

*Figur 13 Fönster på sakristian före åtgärd.*

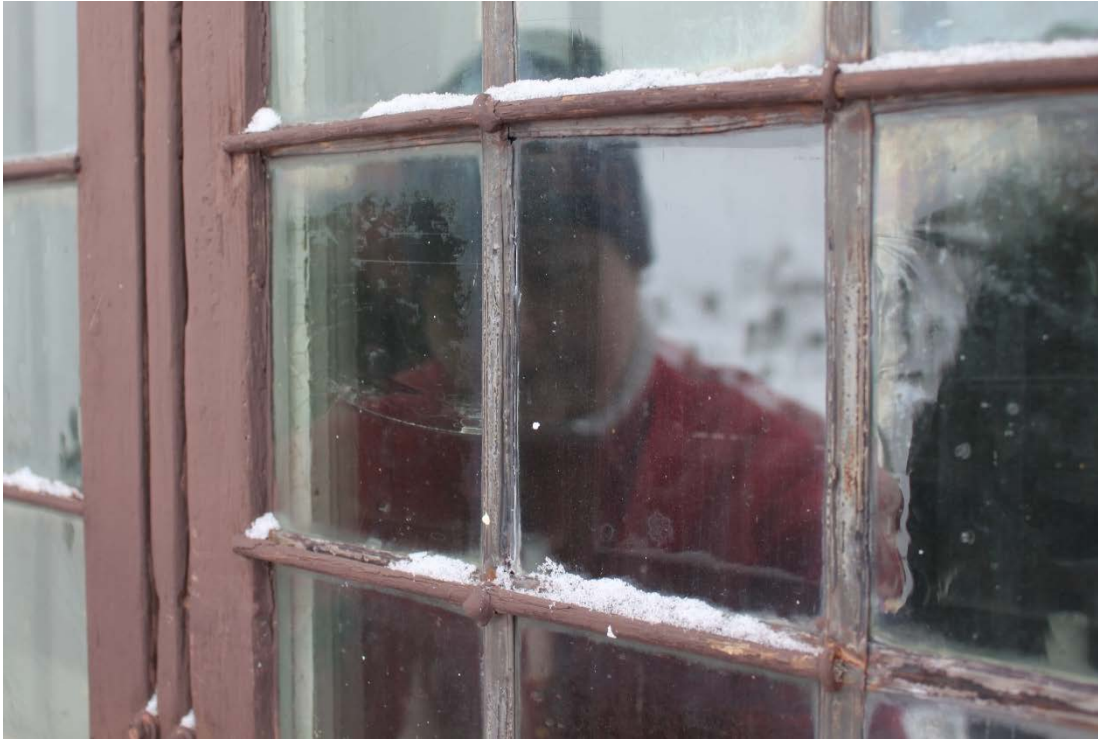
*Figur 14 "Stormjärnen" i trä hade delvis ramlat bort.*

”Stormjärnen” i trä har bytts ut (de gamla har sparats). Öglorna till stormjärnen som tidigare utgjordes av böjda remsor i blyplåt och (senare tillkomna) metallkrokar, har ersatts med böjda remsor av blyplåt som lösts på plats.

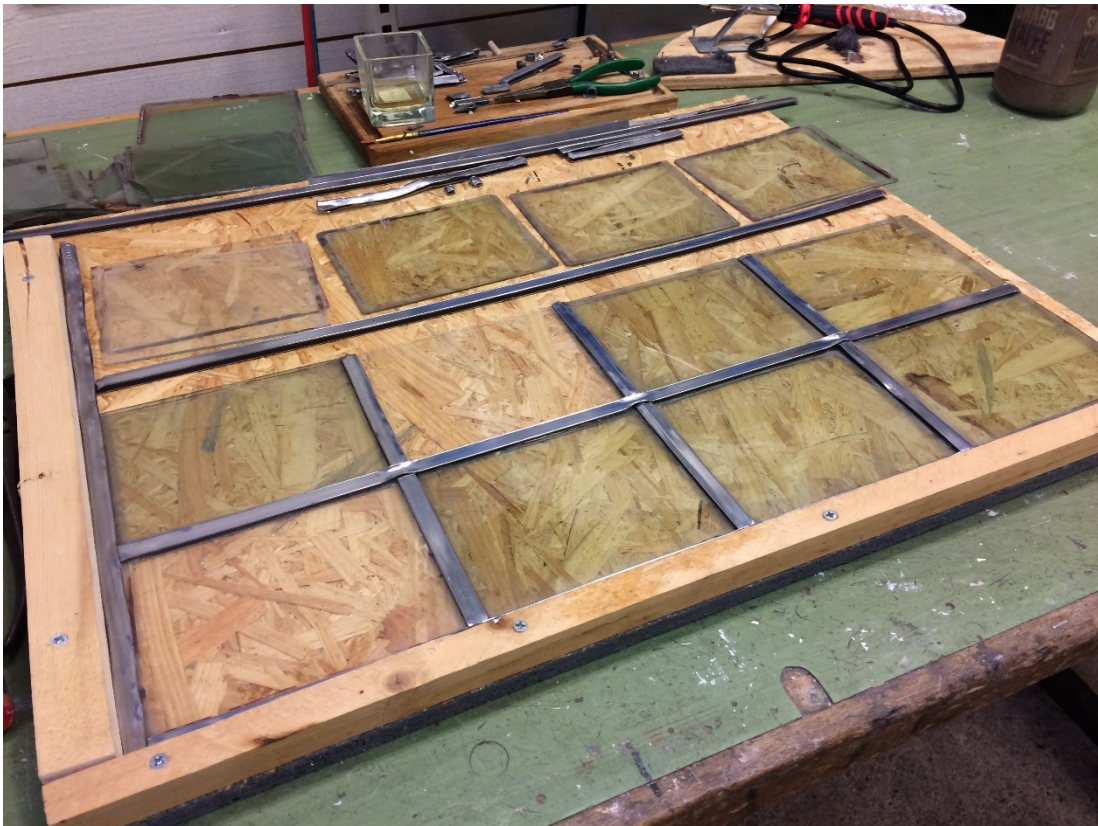
*Figur 15 Blyspröjsat fönster under pågående arbete i verkstaden.*

Karmarna justerades och fyllnadsmassa i springorna togs bort. Blyspröjsen i bågarna har ersatts med ny blyspröjs. Merparten av de gamla glasen har kunnat återanvändas men inte på sin ursprungliga plats då de passade dåligt i de justerade bågarna.

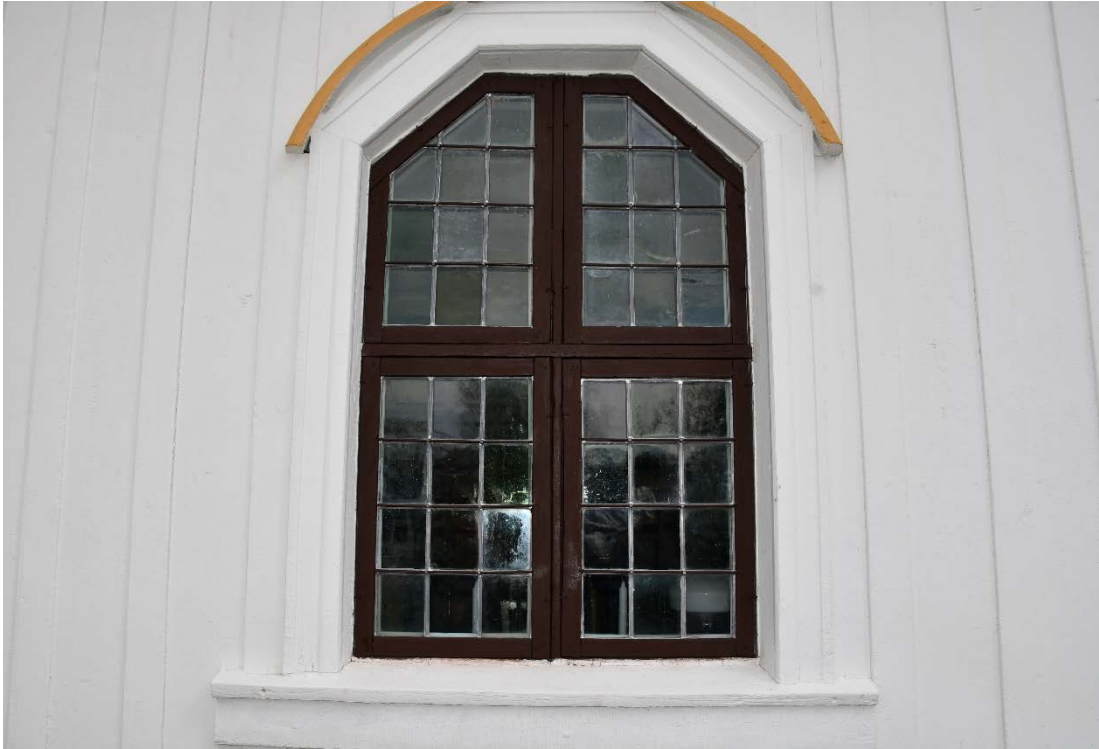
*Figur 16 Fönster på sakristian efter åtgärd.*

Fönstren har målats med linoljefärg från Ottosons i samma kulör som övriga fönster på kyrkan (utsida ytterbåge NCS S 1710Y-70R, insidan ytterbågen NCS S 2500-N).

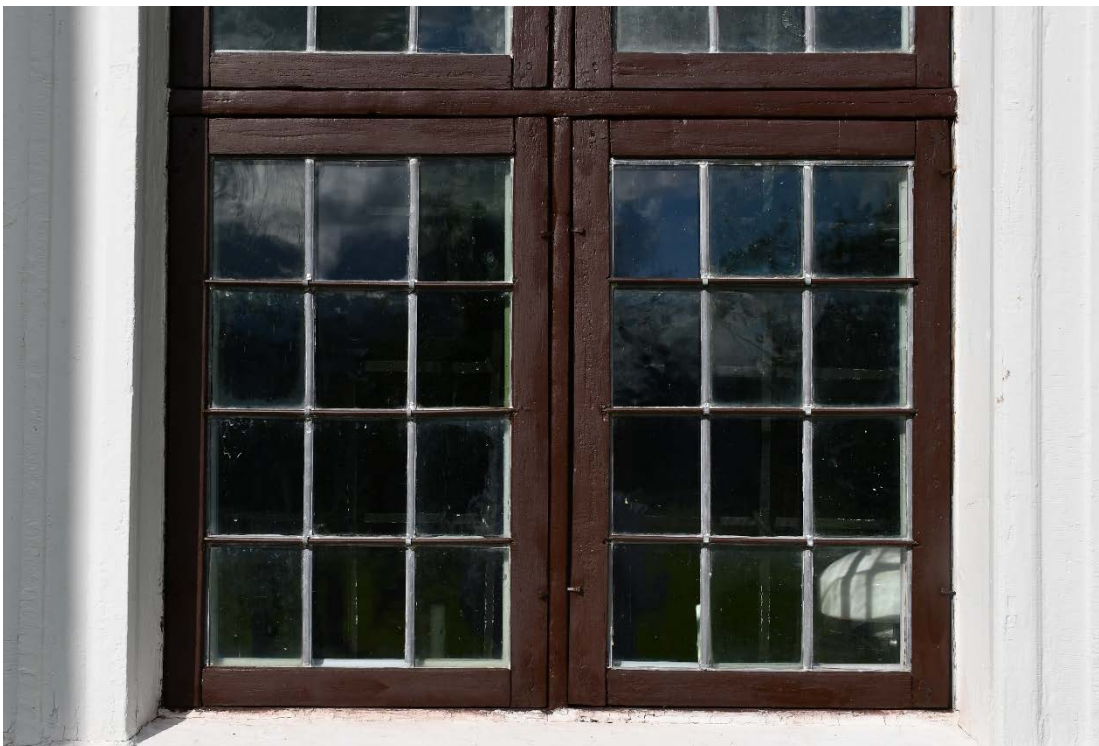
*Figur 17 Fönster efter åtgärd med nya "stormjörn" i trä.*

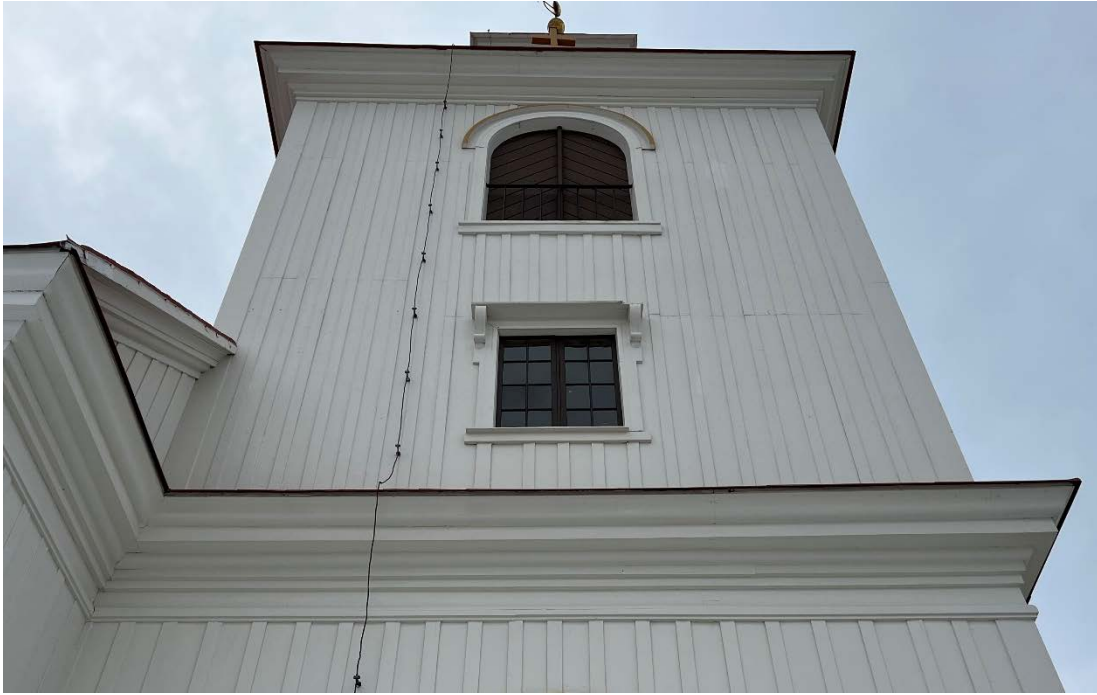
Tornfönstren ramlade isär när de plockades ner. Man har tidigare ersatt glas genom att skära bort spårfalsen och kitt. Bågarna hölls på plats av några spikar. Det förekom rötskador på karmunderstycken. Fönstren uppe i tornet satt fast med hakar. På några ställen satt långa stormhaspar av den typ som brukar användas på utsidan av fönster.

*Figur 18 Tornfönster efter åtgärd.*

Trälagningar har gjorts på karmunderstycken till fönsterbågar 1-2 (se bilaga). Sex rutor kom att bytas i tornfönstren. Karmarna har kilats för stabilitet. Stängningsbeslag i form av kortare hakar än de som satt där tidigare har monterats.

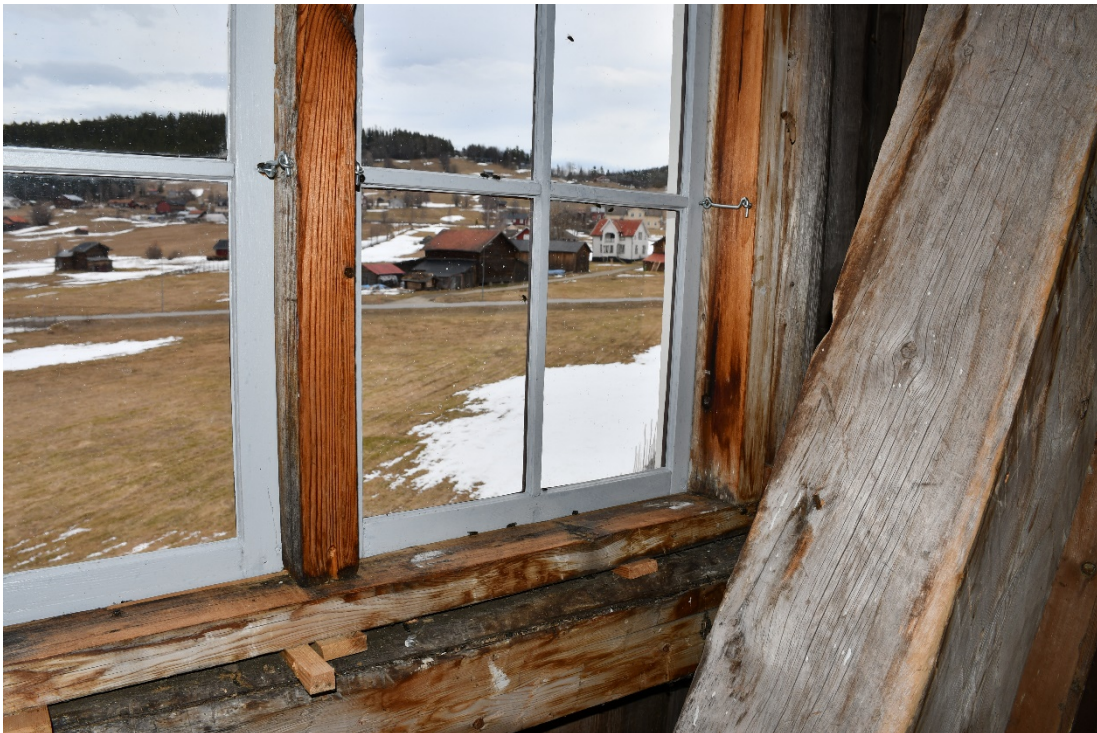
*Figur 19 Tornfönster efter åtgärd. Notera hasparna som håller fönstret på plats.*
