Häggenås kyrka

Restaurering av torn, 2023

Häggenås Prästbord 1:7, Östersunds kommun, Jämtlands län, Härnösands stift

RAPPORT – JAMTLI 2024:1
ISSN 1654-2045

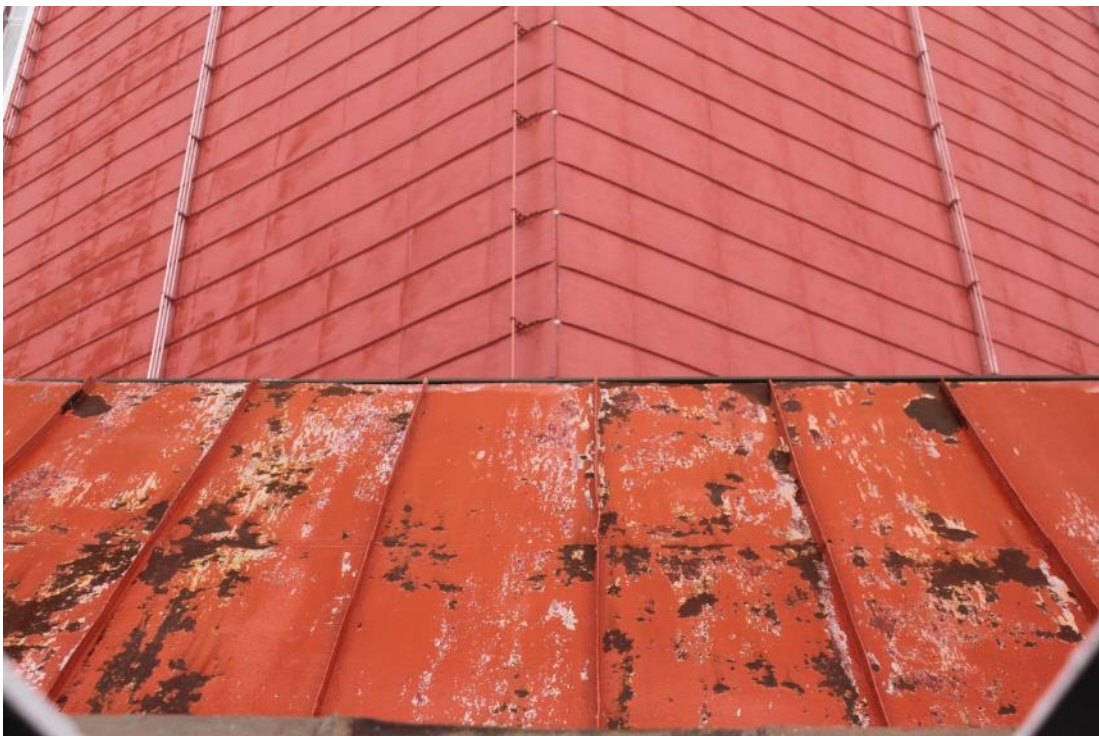
Plåttäckningen var lagd med hakfalsarna i horisontell linje. Tornhuvens färgskikt flagade och järnplåten var rostangripen. Det hade tidigare runnit in vatten genom plåttaket. Man hade därför tätat alla fogar för att bromsa upp vatteninströmningen.

Figur 5 Tornhuvens färgskikt flagade och plåten var rostangripen.

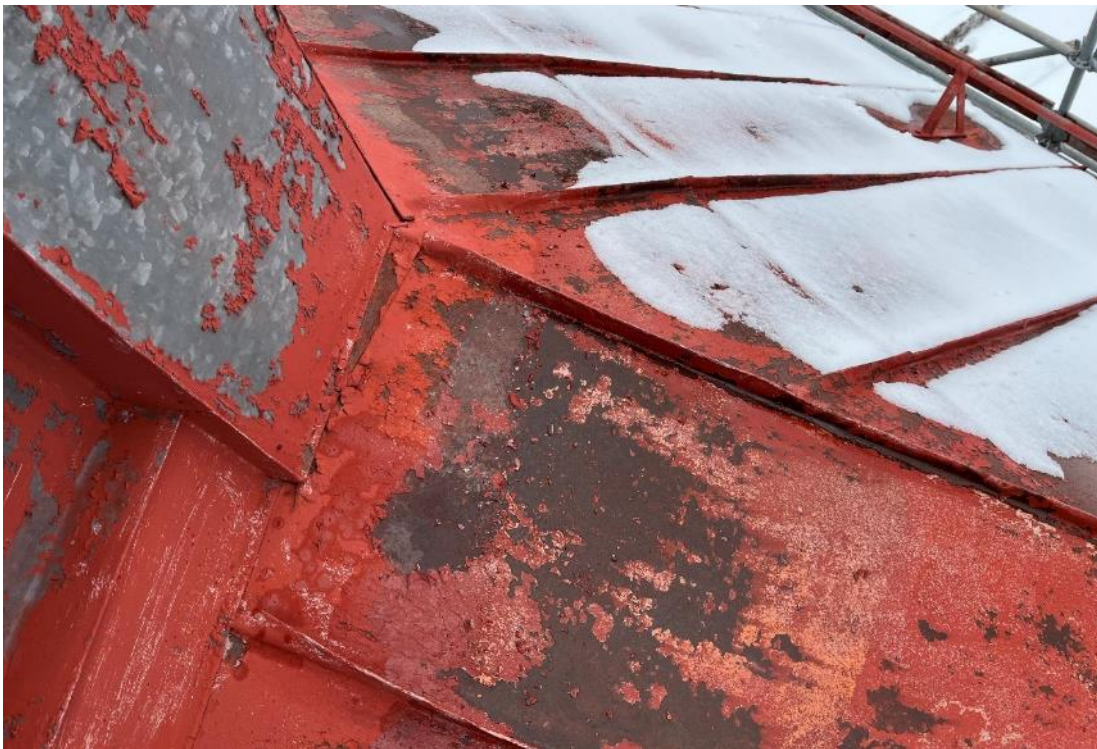
I samband med rivning av plåt på sockeln mellan torntaket och lanterninen, framkom att fältindelningen och den profilerade listen har tillkommit senare. Sockeln hade en täckning av förzinkad plåt.

Figur 7 Sockeln hade en täckning av förzinkad plåt, tornhuven täcktes av svartplåt.

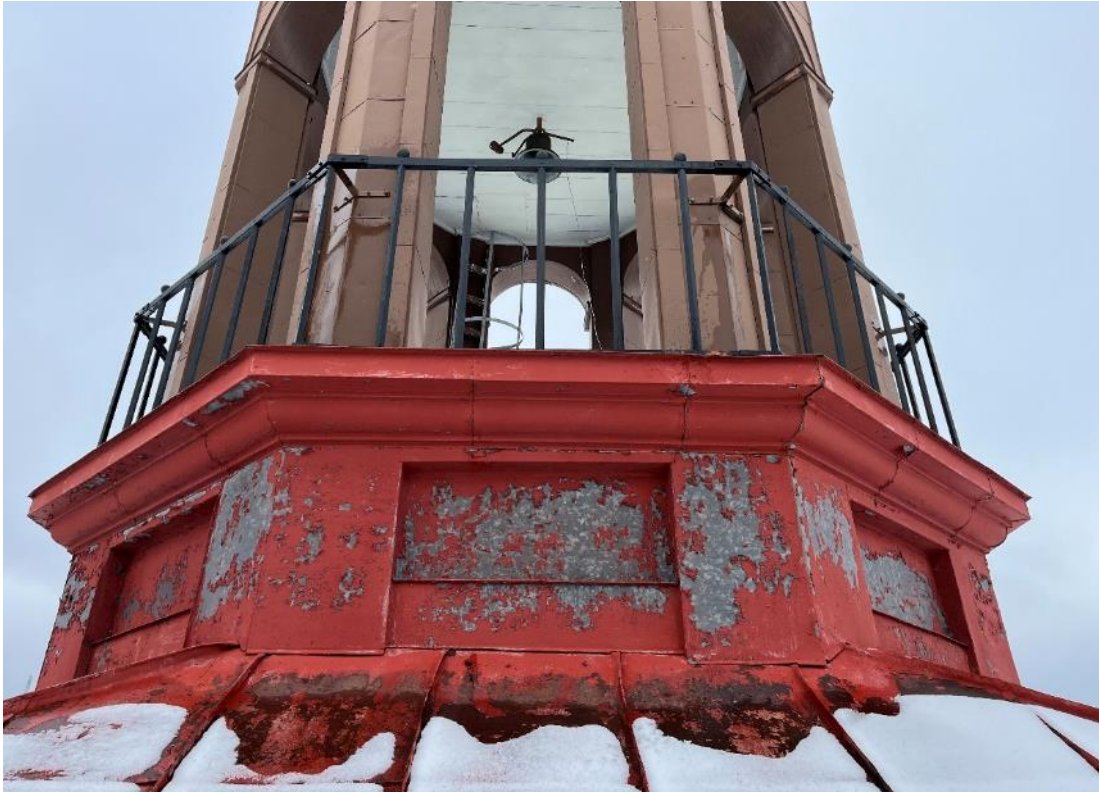
Plåtbeklädnaden på lanterninens sockel är indelad i speglar med en profilerad list upptill. Lanterninens golvtäckning var skarvad runt om. Det har troligen skett i samband med 1920-talets ombyggnad. Den yttersta delen av lanterninens golv har byggts ut ca 13 cm (skarv i plåttäckningen).

Figur 8 Lanterninens sockel med spegelindelning och profilerad list.

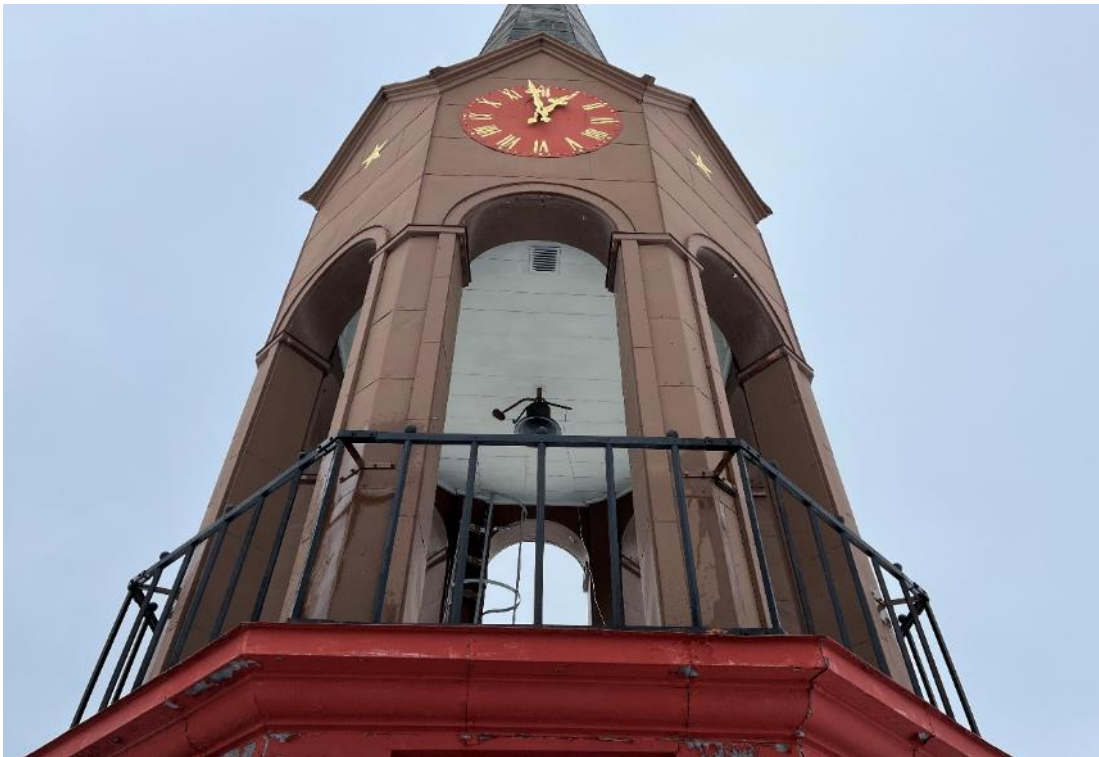
Lanterninens pelare och golv var inklädda med förzinkad stålplåt som platsmålats i en brun kulör. Stående plåtar låg med överlapp utan falsar. De välvda öppningarna och insidan av lanterninens pelare var målade i samma bruna kulör direkt på trä. En brunmålad väggstege av trä med ryggskydd i metall, ledde vidare upp till spiran via en lucka i taket. Öppningarna på lanterninen ramades in av plåtklädda lister. Nedanför rundningen på öppningarna satt mot utsidan en horisontell plåtklädd list. Ner mot golvet satt kring pelarna en plåtklädd golvlister (ca 2,5x13cm) med fasad kant. Pelarna hade urfasningar i hörnen (se figur 11).

Figur 9 Lanterninens pelare och golv var inklädda med förzinkad stålplåt som platsmålats i en brun kulör. Stående plåtar läg med överlapp utan falsar.

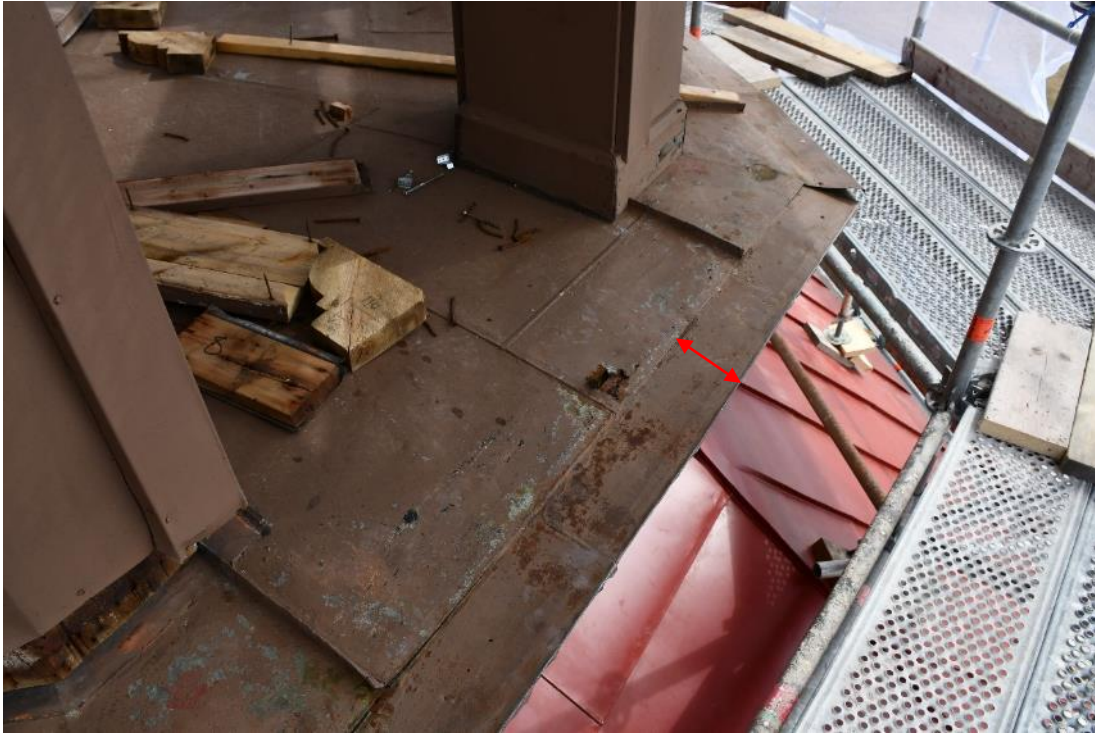
Figur 10 Den yttersta delen av lanterninens golv hade byggts ut ca 13 cm (skarv i plåttäckningen).

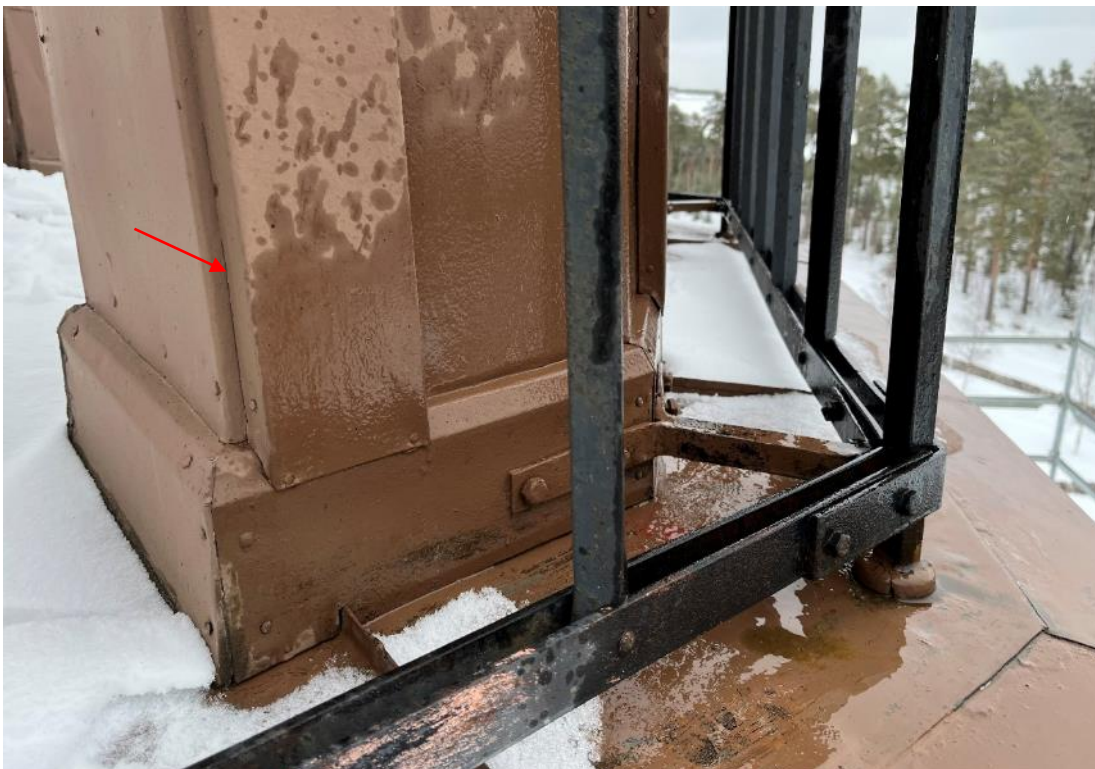
Figur 11 Ner mot golvet satt kring pelarna en plåtklädd golvlister (ca 2,5x13cm) med fasad kant. Pelarna hade urfasningar i hörnen (se pil).

I samband med den nya plåtbeklädnaden, kom utförandet att förenklas och vissa detaljer att försvinna. Urfasningarna i hörnen av pelarna kom att ersättas med hela hörn för att få en tät konstruktion (se figur 11). Denna förändring fanns med i åtgärdsprogrammet. Golvlisten nedtill kring pelarna utelämnades då entreprenören menade att det inte skulle kunna gå att få till täta

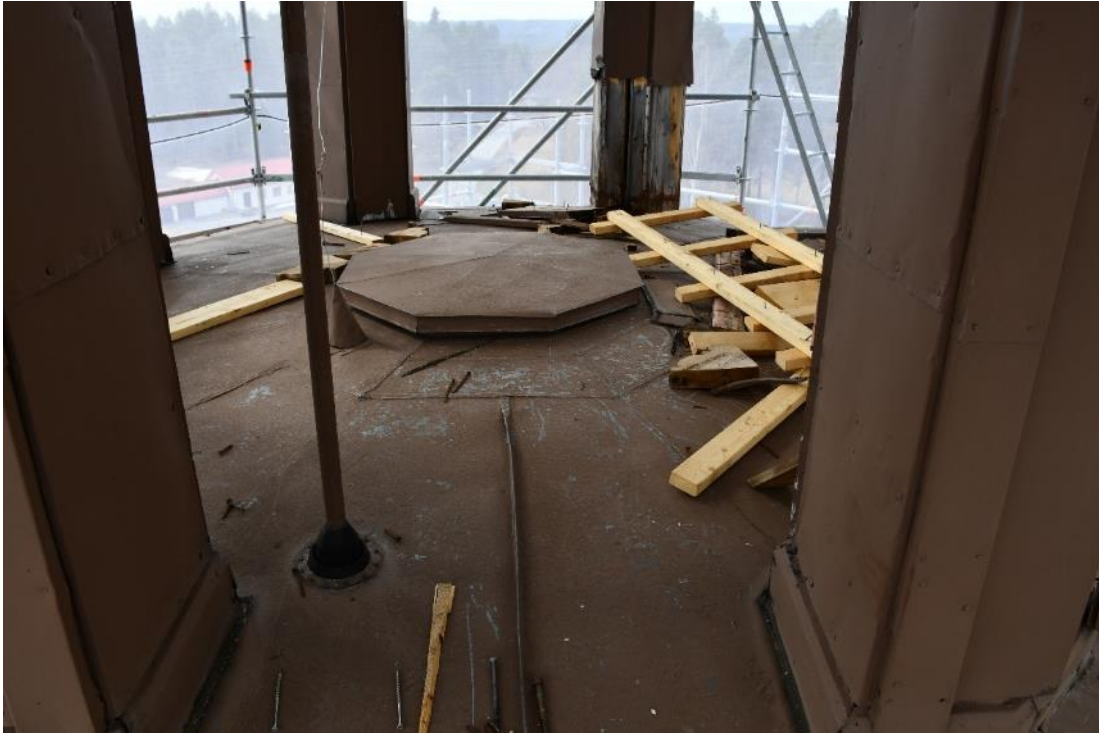
Mitt på lanterningolvet är en åttkantig plåtklädd lucka (diameter ca 1m). På undersidan av luckan fanns på trästommen spår av en blå kulör (ungefär motsvarande NCS S 1050-R90B). Luckan var ca 5 cm hög (totalhöjd från golv ca 9 cm). Lanterningolvet hade en slättäckning med skarvarna strålande ut från luckan i mitten.

Figur 12 Mitt på lanterningolvet är en åttkantig plåtklädd lucka. Golvet hade en slättäckning med skarvarna strälände ut från luckan i mitten.

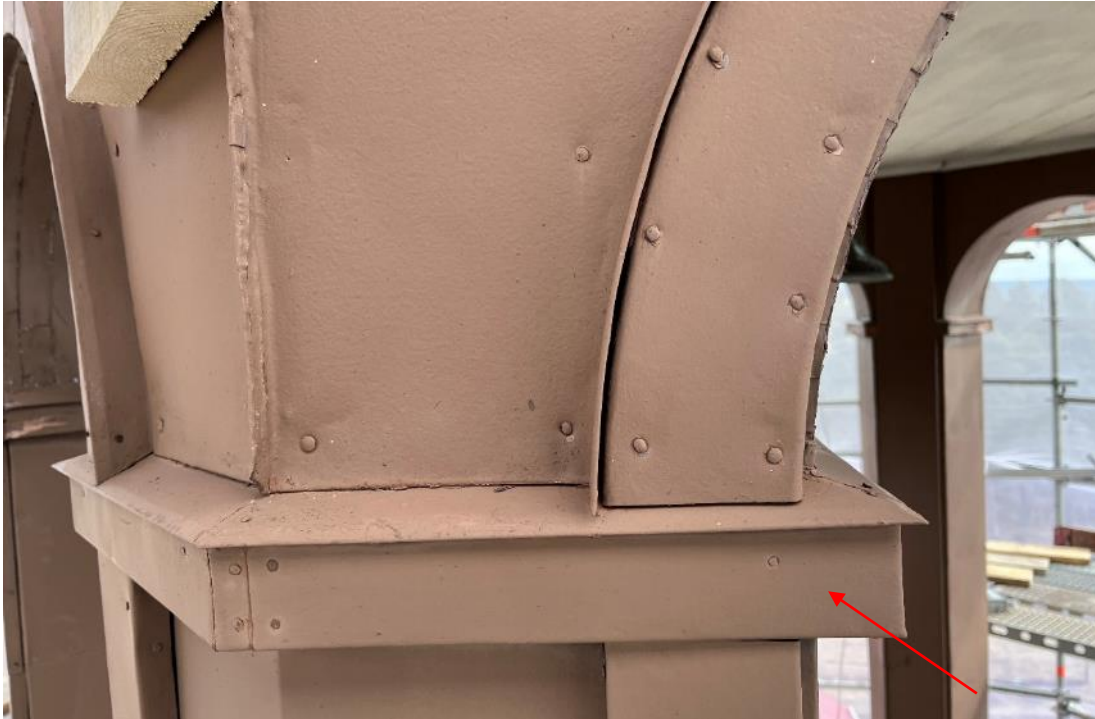
Figur 14 Detalj av plåtbeklädnaden före åtgärd. Notera den horisontella listen nedanför rundningen på öppningarna.

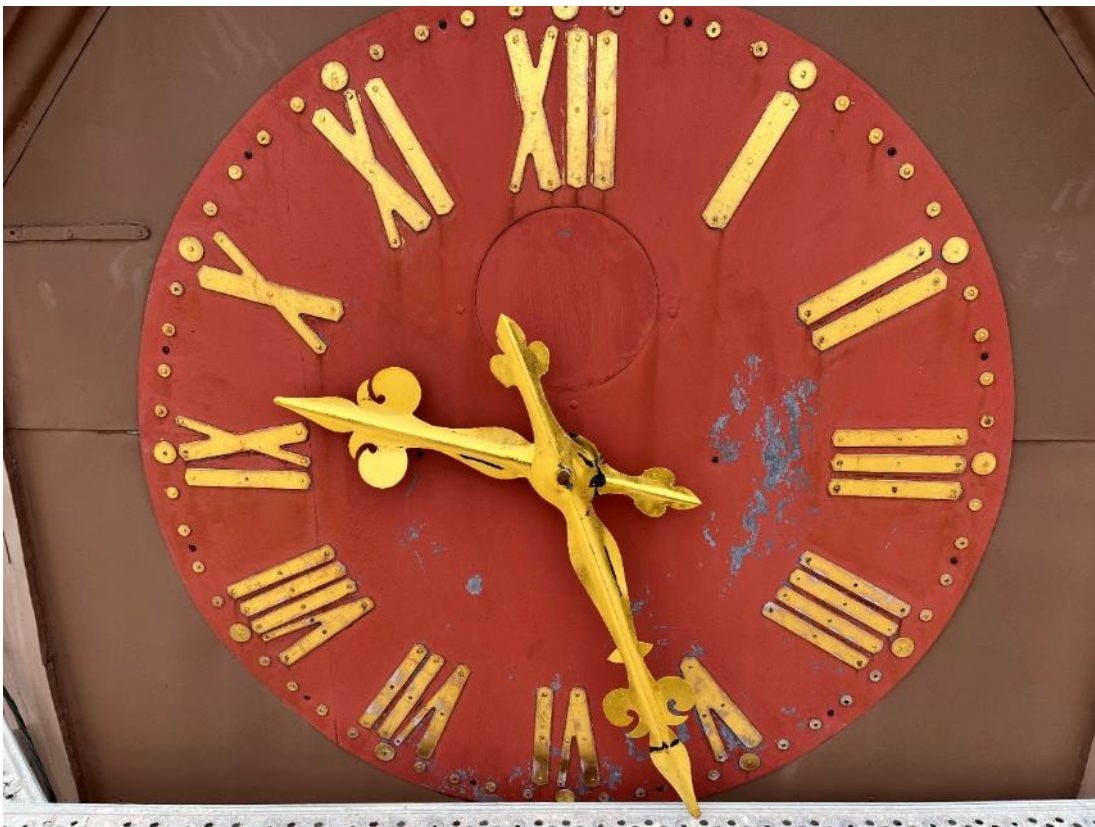
Upp till på lanterninen, ovanför de välvda öppningarna sitter fyra urtavlor och fyra förgyllda stjärnor. Urtavlornas färglager var före åtgärd slitna och plåten tittade fram. Förgyllningen på urtavlor nummer, visare och stjärnorna var slitna.

Figur 15 Urtavlornas färglager var före åtgärd slitna och plåten tittade fram. Förgyllningen på urtavloras nummer, visare och stjärnorna var sliten.

Urtavlor och stjärnor plockades ner för att åtgärdas i verkstad. Urtavlorna har målats röda (NCS S 5040-Y80R) visare och siffror, liksom stjärnorna har förgyllts.

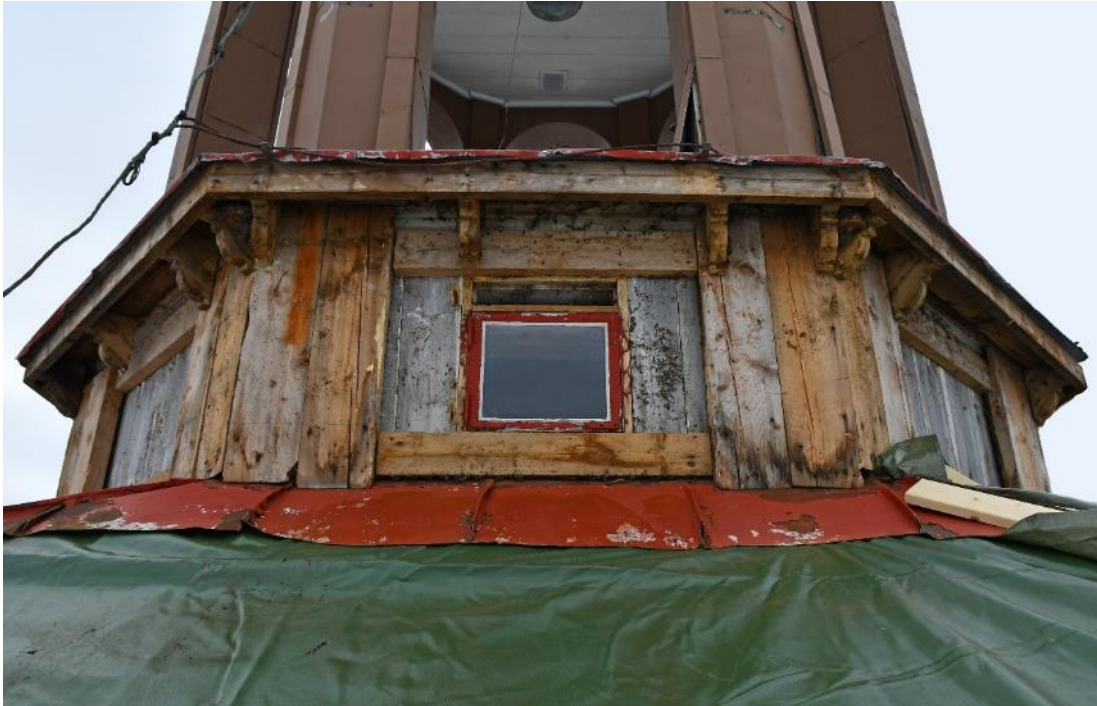
Efter att plåttäckningen tagits ner, gick det att få en bild av den underliggande konstruktionen. Fältindelningen på sockeln till lanterninen består av omålade brädor som spikats som ramar på en slät panel. Den underliggande panelen bär spår av vit färg. Konsoler i trä utgör grunden för det profilerade listverket (se figur 19). Innanför konsolerna återfinns en vitmålad, mindre taklist. En ljusmålad, slät sockel stämmer med bilder på kyrkan tagna före 1920-talets ombyggnad (se figur 1).

Figur 18 Fältindelningen på sockeln till lanterninen består av omålade brädstumpar som spikats som ramar på en slät bas som har spår av vit färg.

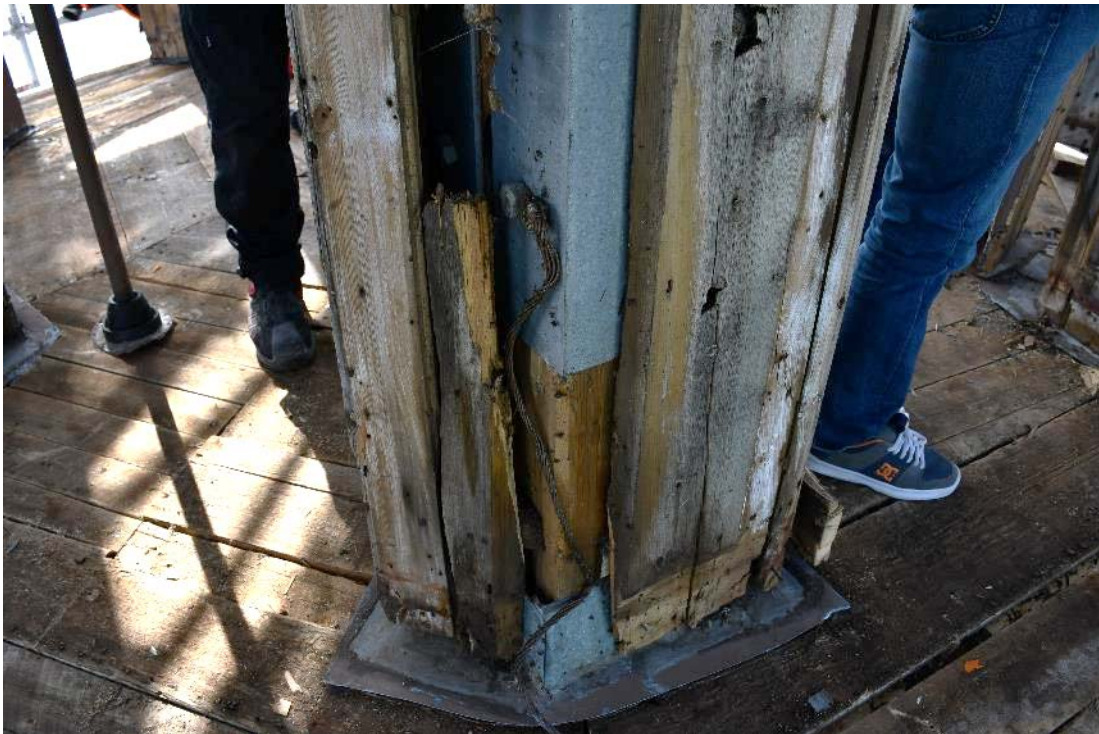
Under plåten på lanterninens pelare framträdde en gulvit kulör på trästommen (ungefär motsvarande NCS S 0907-G90Y). Några av pelarna visade spår av tidigare åtgärder. Inuti pelarna sitter förstärkningar i form av stålbalkar. Enligt en besiktning av konstruktionen 1983 inför restaurering, var fyra pelare förstärkta med stålbalkar (180x80mm).

Figur 21 Inuti pelarna fanns förstärkningar i form av stålbalkar.

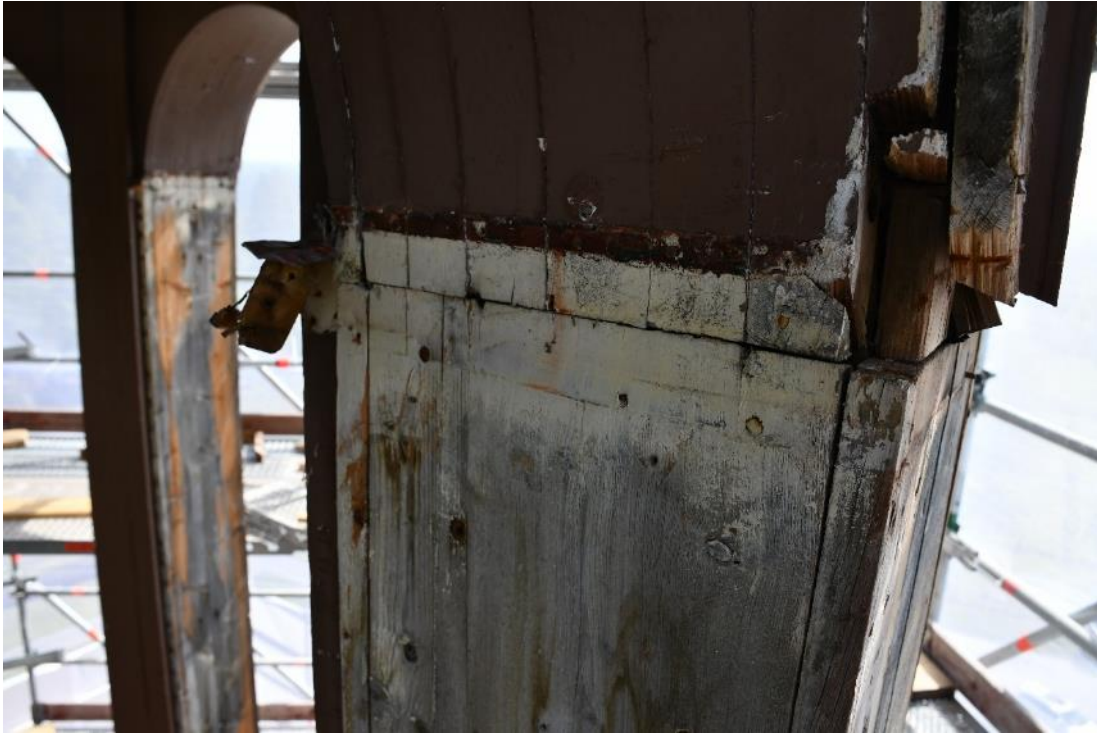
Figur 22 Under plåten på lanterninens pelare framträdde en gulvit kulör på trästommen (ungefär motsvarande NCS S 0907-G90Y).

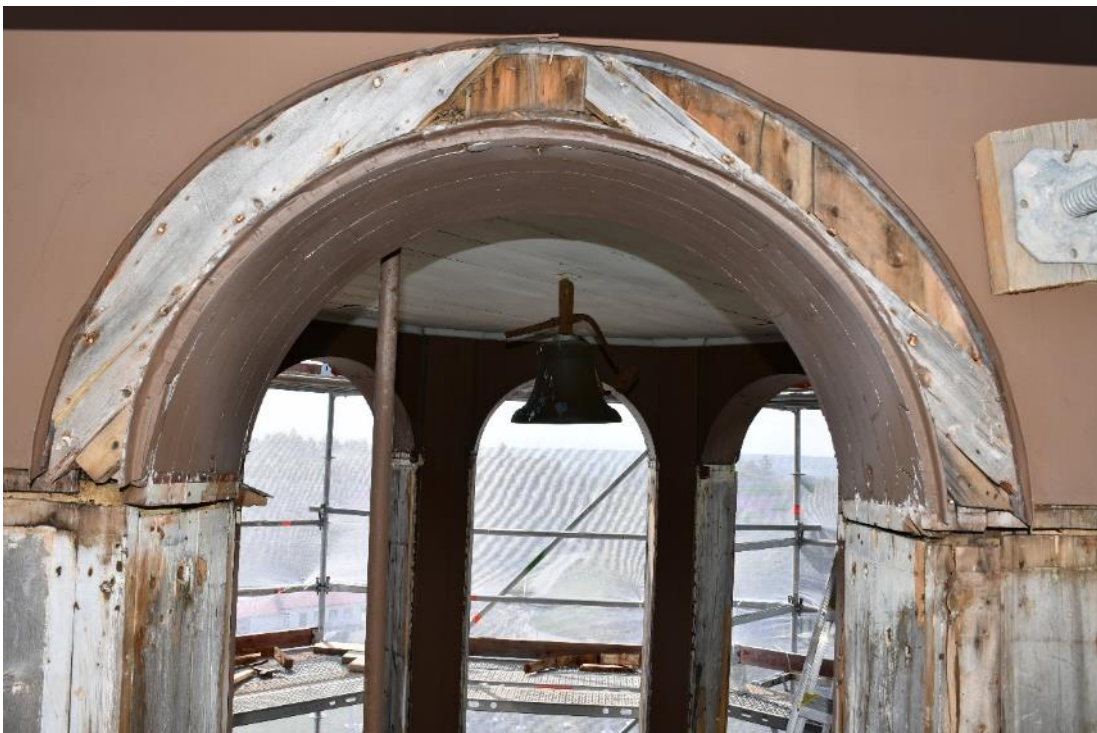
Figur 23 Trälisterna kring öppningarnas rundning var i dåligt skick.

Golvlisten kring pelarna togs bort för att kunna få till täta anslutningar mellan plåtdelarna. Trälisterna som inramar öppningarna på lanterninen förnyades. Kvar från tidigare blev den horisontella listen nedanför rundningen på öppningarna (se figur 26-27). Efter att lanterninens pelare klätts med plåt, fanns dock inte den horisontella listen kvar längre. En förändring av utförandet som inte kommunicerats med antikvarisk medverkande.

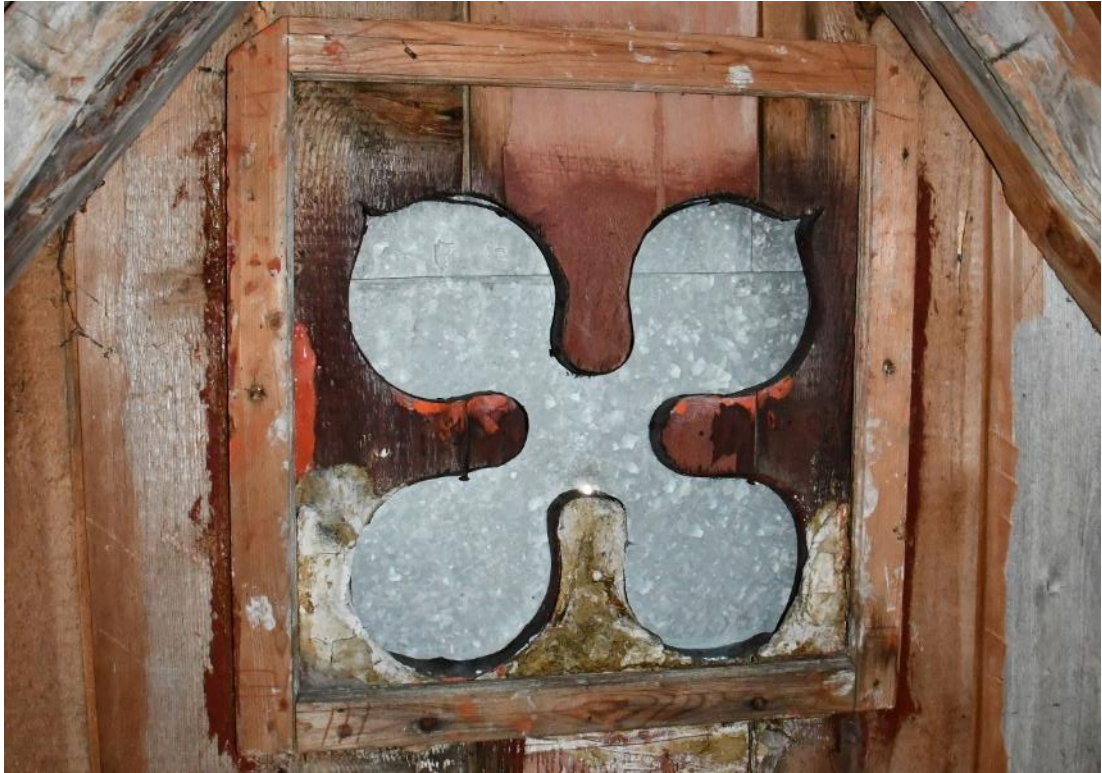
Bakom urtavlor återfanns utskurna fyrklövrar (synliga på bilder före 1920-talets renovering). På insidan av de utskurna fyrklövrarna har det tidigare suttit en fönsterruta (se figur 24).

Figur 24 Under urtavlorna återfanns utskurna fyrklövrar.

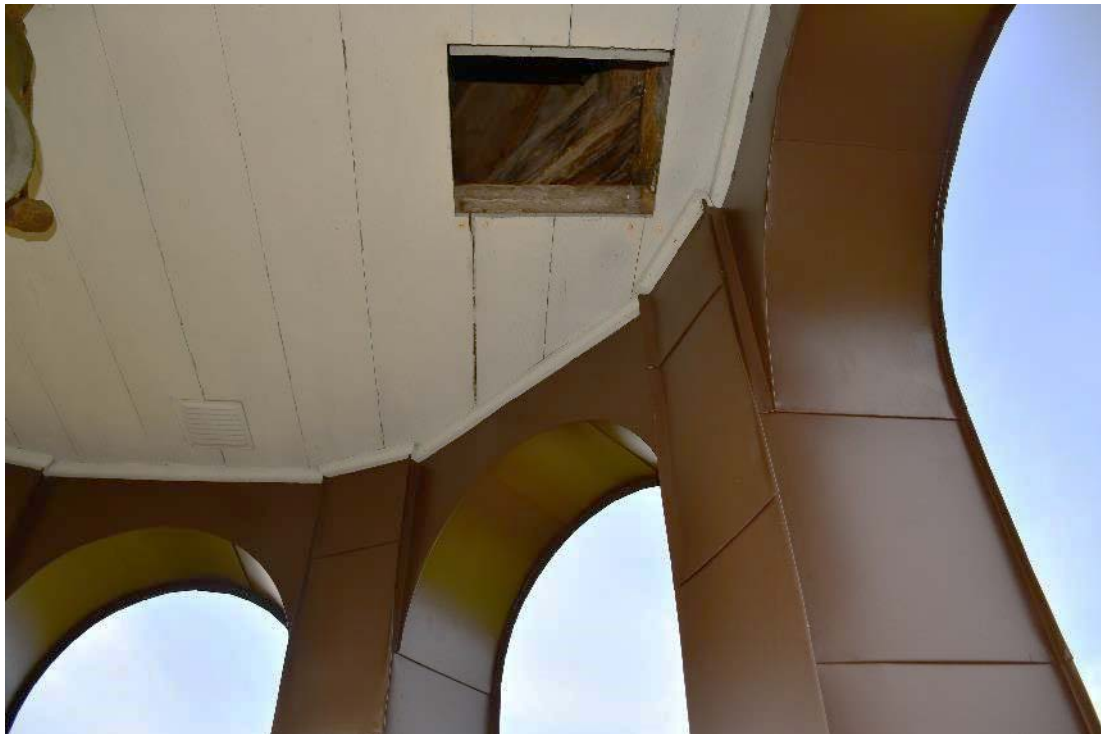
anslutningar mellan plåtdelarna i golvet och väggen. Den horisontella listen nedanför rundningen på öppningarna saknades efter att den nya plåttäckningen monterats på lanterninen (se vidare nedan). Många till synes små förändringar av en byggnads utseende kan ha en stor betydelse för helheten. En alltför långt dragen förenkling, riskerar att urholka byggnadens kulturarv.

Figur 37 Plåtbeklädnad i lanterninen efter åtgärd. Den horisontella listen nedanför rundningen på öppningarna som satt på plats innan plåtbeklädnaden (se figur 26-27) var borta efter åtgärd.

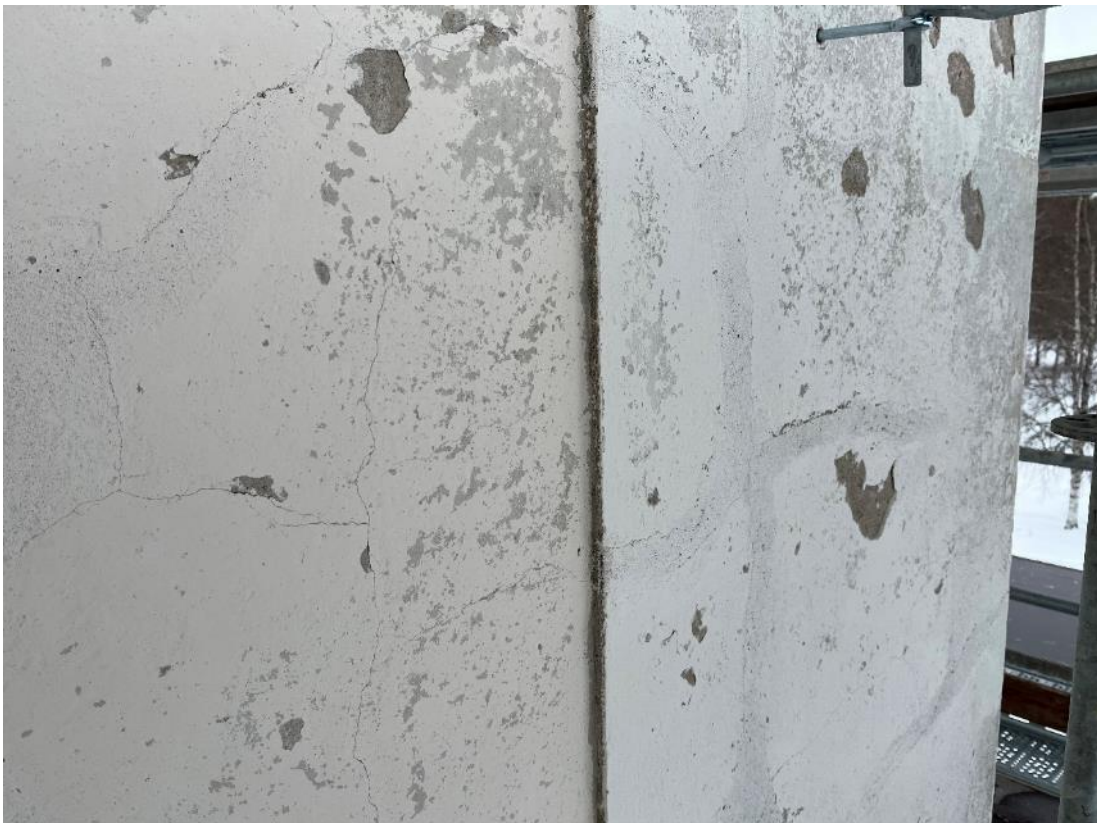
Den putsade fasaden var avfärgad i en rosagul ton med vita omfattningar. Avfärgningen på tornet hade delvis släppt. Sprickor och putsbortfall förekom över hela fasaden. Tidigare lagningar framträdde genom en grövre struktur än övrig puts.

Figur 39 Avfärgningen på tornet hade delvis släppt. Sprickor och putsbortfall förekom över hela fasaden.

Fasaden på tornet har blästrats. Det förekom rikligt med lagningar som framträdde efter blästringen, vissa mörkt grå med hårt bruk (cementbaserat?) andra ljusare mer porösa som slingrade sig fram över fasaden. Bomputs och skador renhögs. Felaktigt utförda lagningar togs bort. Den renhuggna ytan tvättades och upplagades med hydrauliskt kalkbruk. Till utstockning har St Astier NHL 3.5 1:2 0-6mm kommit till användning och till ytputsen St Astier NHL 3.5 1:2 0-2mm.

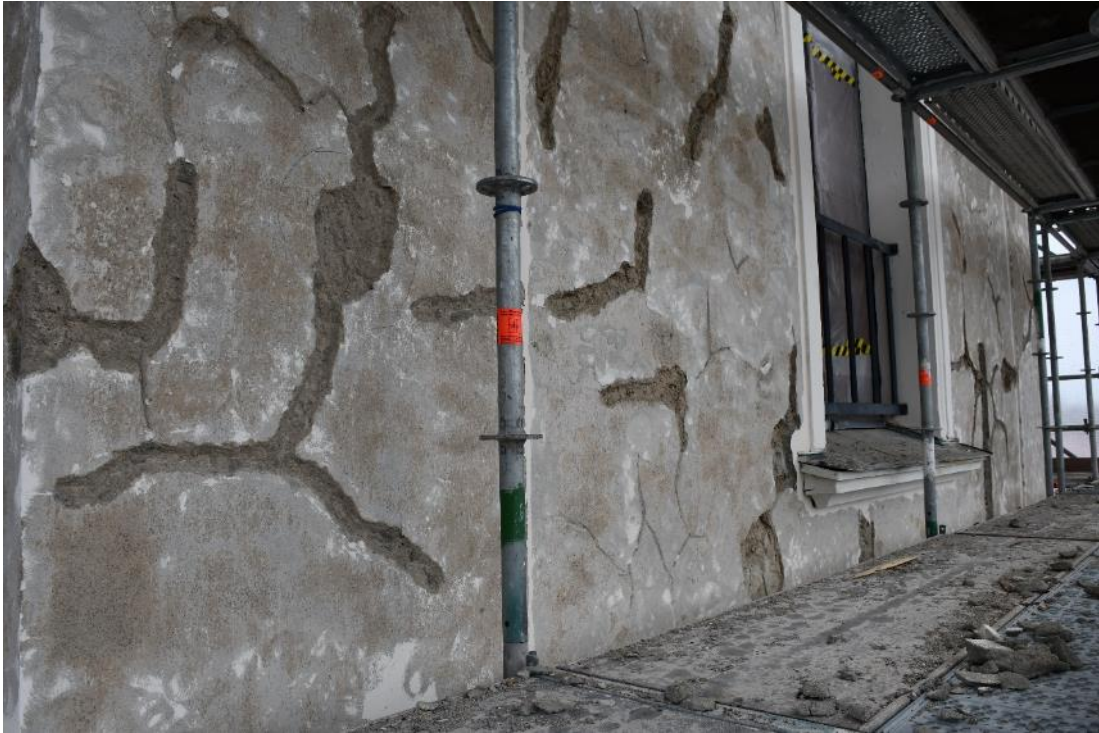
Figur 40 Det förekom rikligt med lagningar som framträdde efter blästringen, vissa mörkt grå med hårt bruk andra ljusare mer porösa som slingrade sig fram över fasaden.

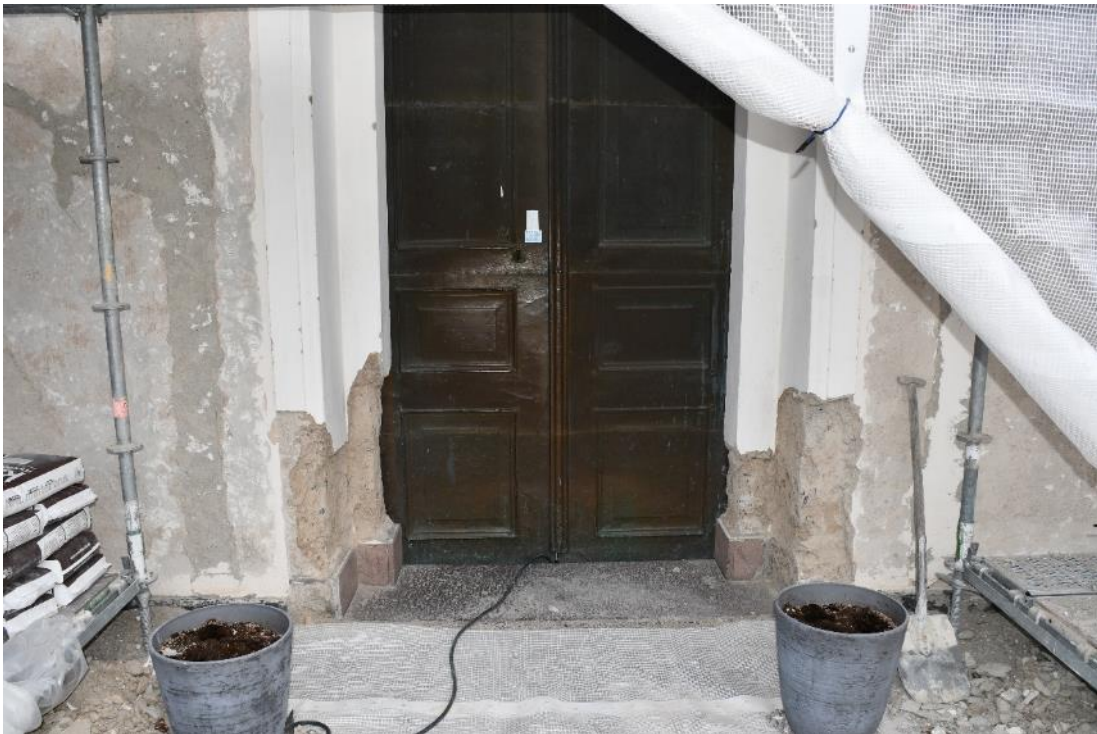
Den putsade inramningen till entrépartiet på tornet avslutas neråt med en kalkstenslist. Delar av kalkstenslisten saknades. Nedtill på den putsade inramningen hade avfärgningen delvis släppt och putsbortfall förekom.

Figur 43 Den putsade inramningen till entrépartiet på tornet avslutas neråt med en kalkstenslist. Delar av kalkstenslisten saknades före åtgärd.

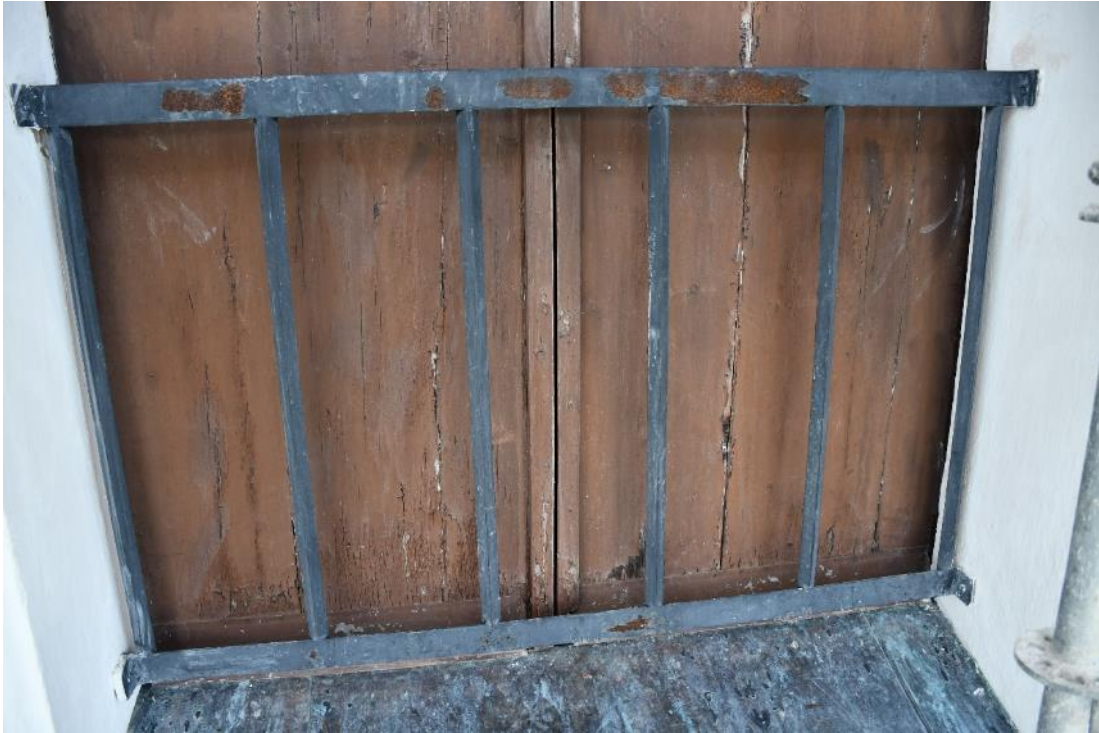
Figur 48 Framför ljudluckorna sitter räcken. Rostfläckar förekom.

Ljudluckorna har målats i en brun kulör lika tidigare med linoljefärg från Wibro Färg AB (NCS S 7010-Y70R). Räckena framför ljudluckorna har målats med Isoguard Pansar en oljealkydbaserad rostskyddsfärg i svart kulör.

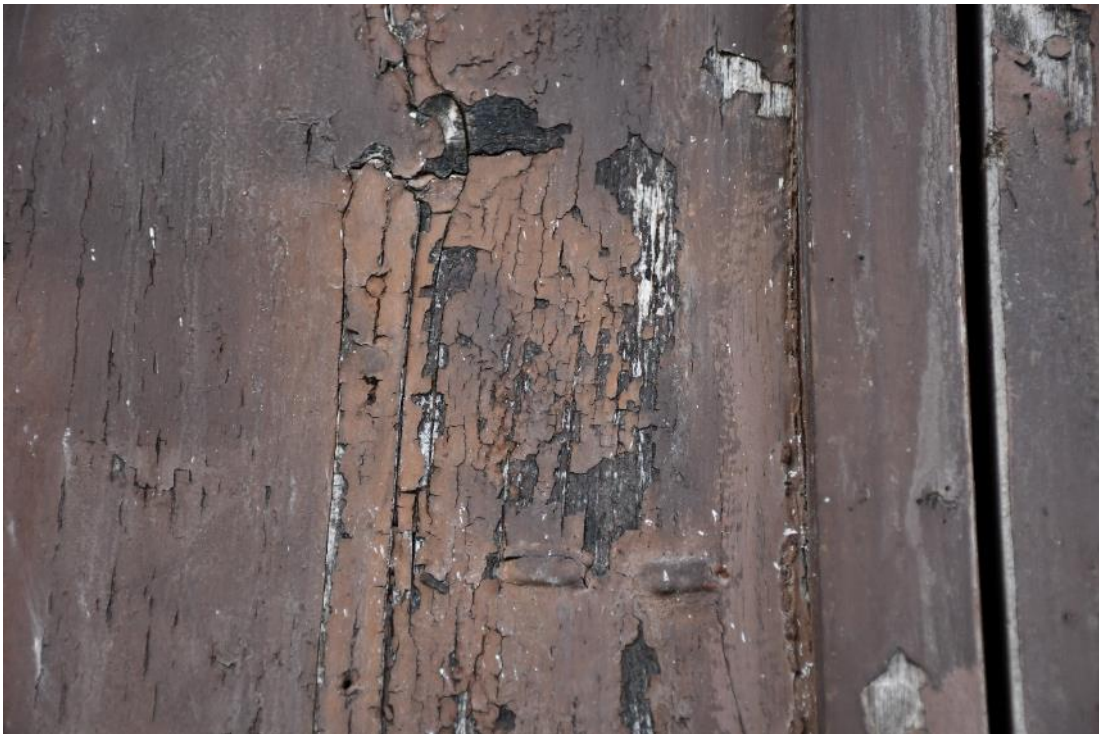
Ljudluckorna hade ytterst en kraftigt blekt brun kulör som vid fuktning antog ungefär NCS S 7010-Y70R. Under den fanns rester av en något mörkare brun kulör ungefär motsvarande NCS S 7005-Y80R. Längst in såg det ut som spår av ett svart färgskikt. Det yttersta färgskiktet hade spruckit och färgen flagade. I skarvarna mellan brädorna på ljudluckorna såg det ut som om man fyllt ut med kitt i samband med tidigare målning. Framför ljudluckorna sitter räcken. Rostfläckar förekom på räckena.

Figur 49 På ljudluckorna fanns ytterst en kraftigt blekt brun kulör. Under den var rester av en något mörkare brun kulör. Längst in fanns spår av ett svart färgskikt.
