# Bergs kyrka

Utvändig restaurering, 2023

Bergs prästbord 1:2, Bergs kommun, Jämtlands län, Härnösands stift

RAPPORT – JAMTLI 2024:7  
ISSN 1654-2045

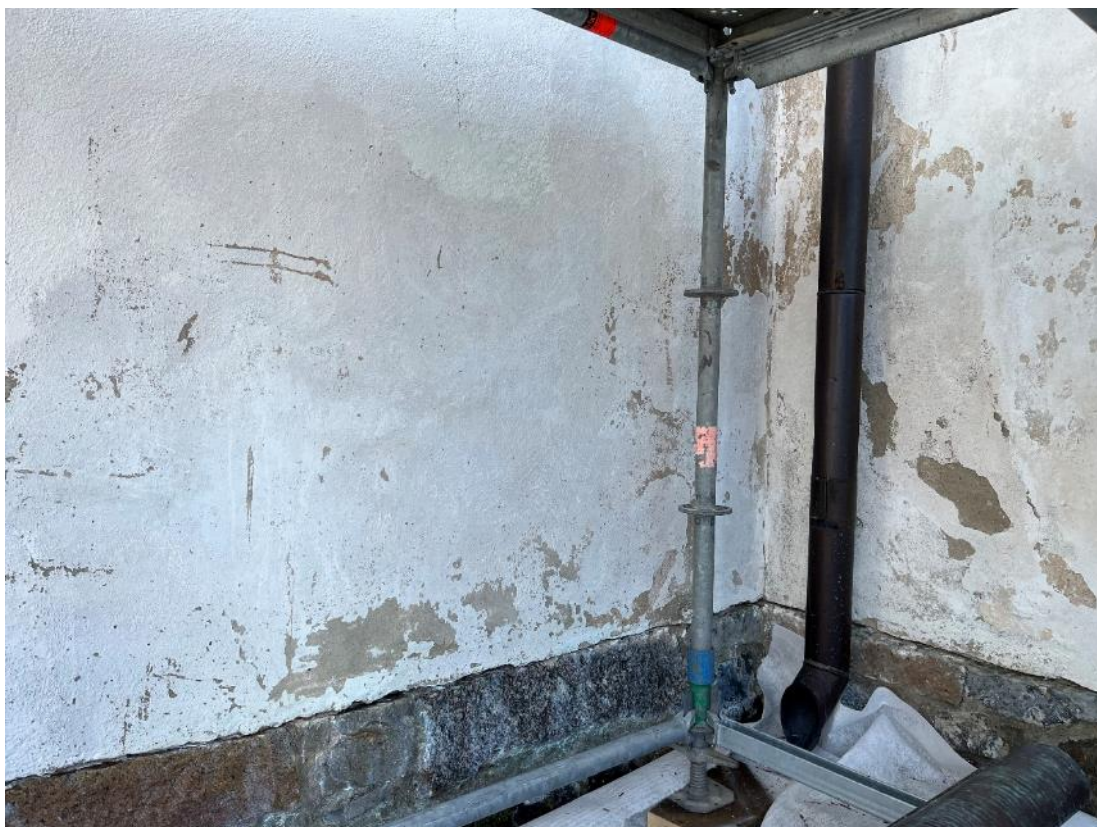
Bergs kyrka har en vitputsad fasad. Kyrkan är putsad med ett svagt sugande kc-bruk. Avfärgningen var gjord i kalkfärg. Det svaga suget i putsen hade gjort att kalkfärgen flagat på vissa partier av kyrkan och kyrkans fasad upplevdes som sliten. Ankarjärn stack fram här och var på fasaden.

*Figur 5 Kalkfärgen har flaggat på vissa partier och kyrkans fasad upplevdes som sliten.*

Befintlig kalkfärg har varsamt blästrats bort med hetvattentvätt. Nedhuggning av bomputs och upphuggning av sprickor har genomförts. Putslagning av fasad har utförts med Weber 384 Rotputs KC grov samt Weber 385 Rotputs KC fin (för omfattning av putslagning se bilaga). Till avfärgning av fasaden har man använt Keim Contact Plus utspädd med Keim specialfixativ (obruten) samt Keim Granital kulör 9339.

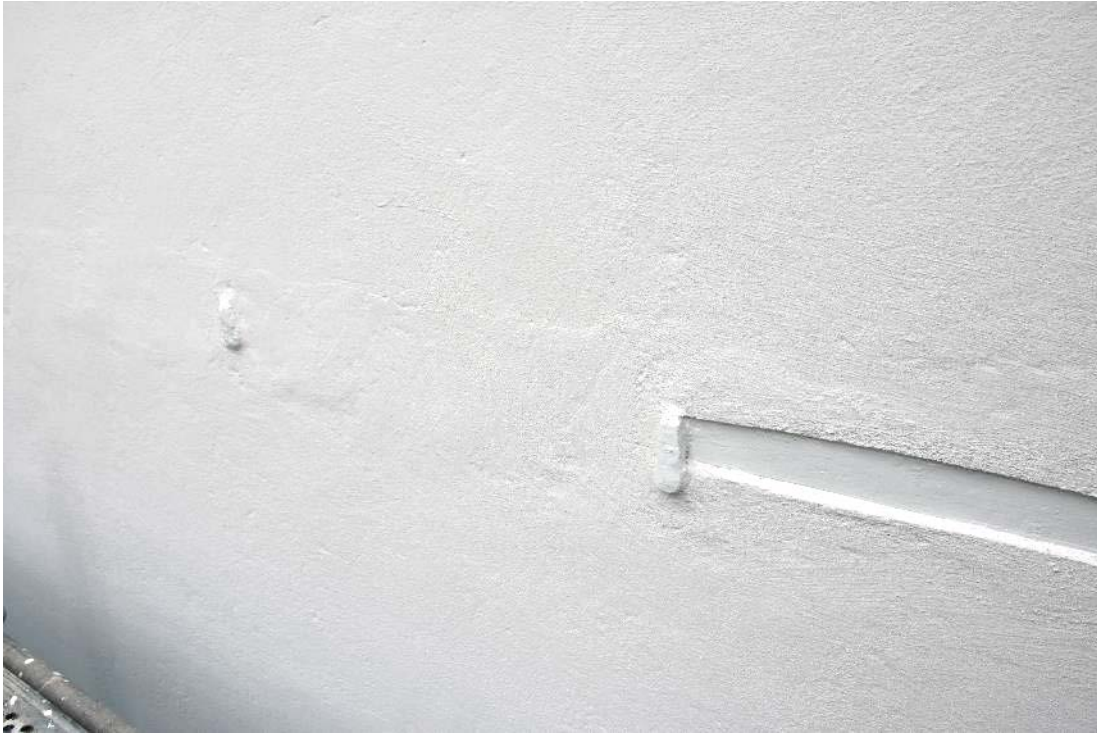
Ankarjärnen ligger delvis så pass ytligt att det inte ansågs lämpligt att putsa över dem. De lämnades därför synliga. Ankarjärnen har rostskyddsbehandlats och sedan målats med linoljefärg i bruten vit kulör NCS S 0603-G80Y (Engwall o. Claesson AB).

*Figur 11 Ankarjärnen har rostskyddsbehandlats och sedan målats med linoljefärg i bruten vit kulör NCS S 0603-G80Y.*

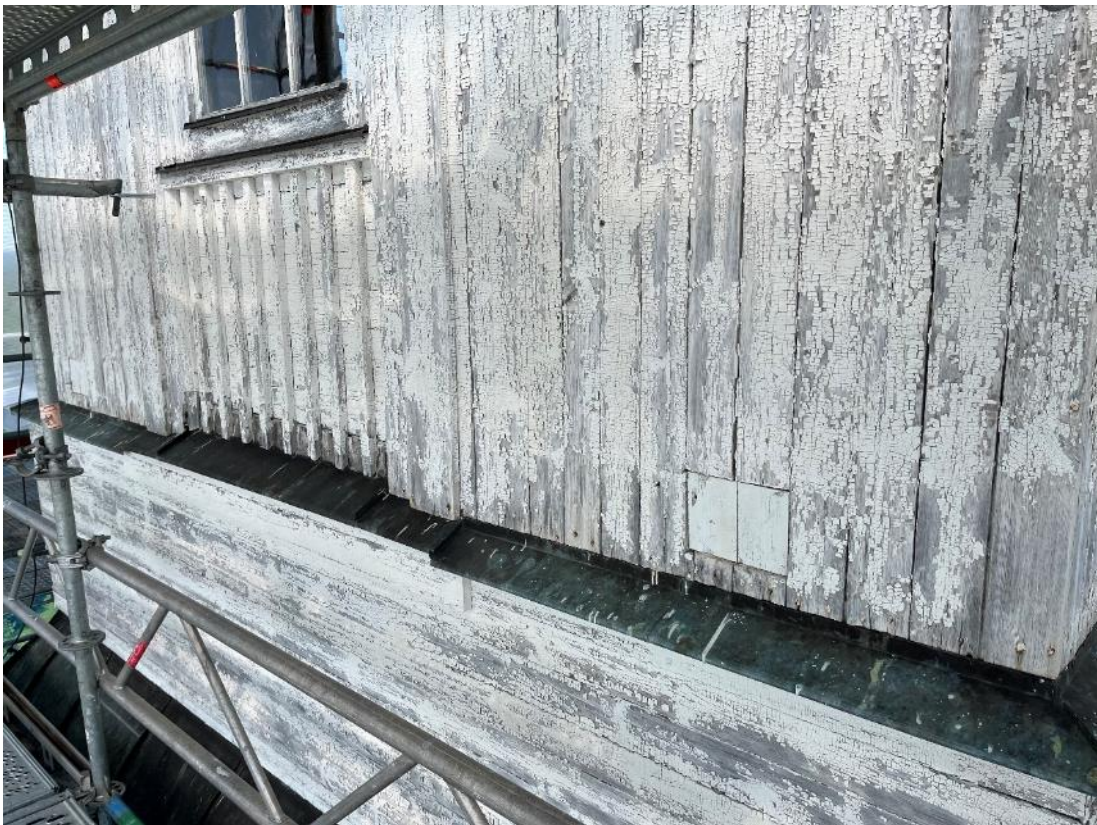
Lanterninen i trä var i stort behov av målningsbehandling. Den gamla färgen satt knappt alls. På flera ställen på lanterninen finns små luckor, troligen från byggnadsställningen. På en av luckorna saknades den nedersta brädan. Lanterninen var målad i en tonad vit kulör ungefär motsvarande NCS S 0603-G80Y, då den låg någorlunda nära den tänkta fasadkulören så togs beslutet att använda den vid målning av lanterninen.

*Figur 12 Lanterninen i trä var i stort behov av målningsbehandling.*

Lanterninens träfasad har genomgått skrapning och oljning, därefter grundning, mellanstrykning och slutstrykning med linoljefärg i en bruten vit kulör (NCS S 0603-G80Y) fabrikat Engwall o. Claesson AB.

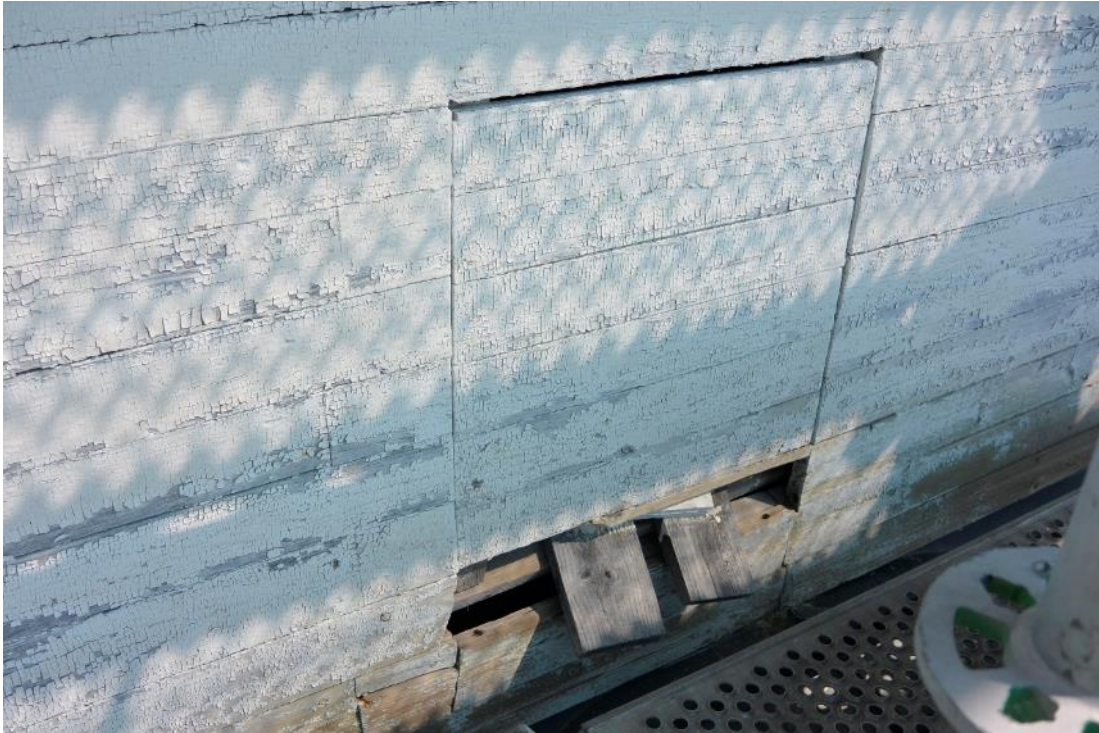
*Figur 13 På flera ställen på lanterninen finns små luckor. På två av luckorna saknades den nedersta brädan.*

Två av de små träluckorna på lanterninen har reparerats. Fyra träbitar vid luckorna har bytts ut.

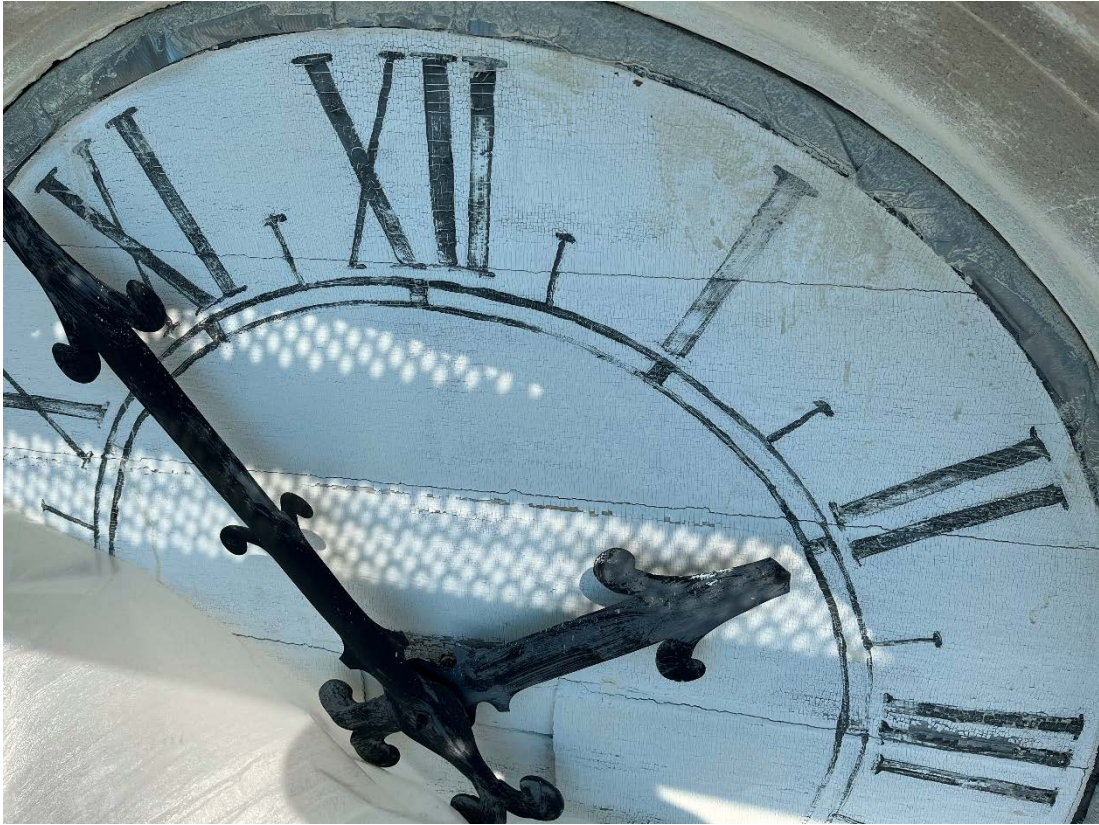
Taklisten på tornet bryts av fyra urtavlor, en på varje sida. Dessa är målade i vitt med svarta siffror. Ytan var krackelerad och färgen flagade. Under urtavlor sitter dekor av trä i form av tre droppar (guttae). Två av dropparna satt dåligt.

*Figur 17 Urtavla före åtgärd.*

Urtavlor och visare har målningsbehandlats: Skrapning av urtavlor och visare, oljning, grundning, mellan och slutstrykning med vit linoljefärg (Engwall o. Claesson AB). Ifyllning av romerska siffror med linoljefärg i svart. Lösa dekorelement under urtavlor (Guttae) har limmats och spikats fast.

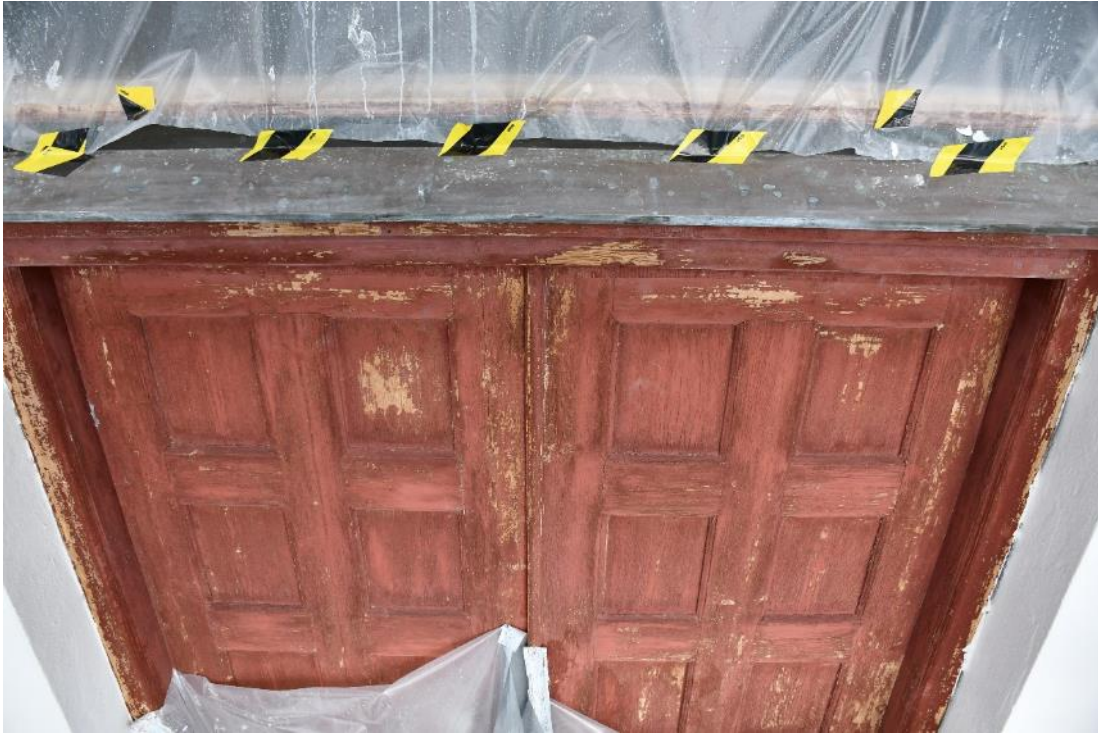
Entréer finns i tornet mot väster, mitt på södra långsidan och på östra gaveln. I väster omfattas entrén av en portal i huggen sten. På södra fasaden finns en mittportal placerad på en svagt framspringande risalit krönt av en fronton. Mitt på östra gaveln sitter en dörr indragen i en nisch. Här finns även en utbyggd nedgång till källaren. Dörren mot väster är klädd med kopparplåt, övriga är målade trädörrar. Färgen på dessa var nött och flagade.

*Figur 22 Dörr före åtgärd.*

Dörrarna har målningsbehandlats med linoljefärg NCS S 6030-Y70R (Engwall o. Claesson AB). Dörren på södra långsidan åtgärdades på plats då dörrarna var för tunga att flytta. På grund av stora glipor mellan karm och mur, har en kvartslist monterats i skarven mellan puts och dörrkarm. Listen har målats med samma färg som dörren.

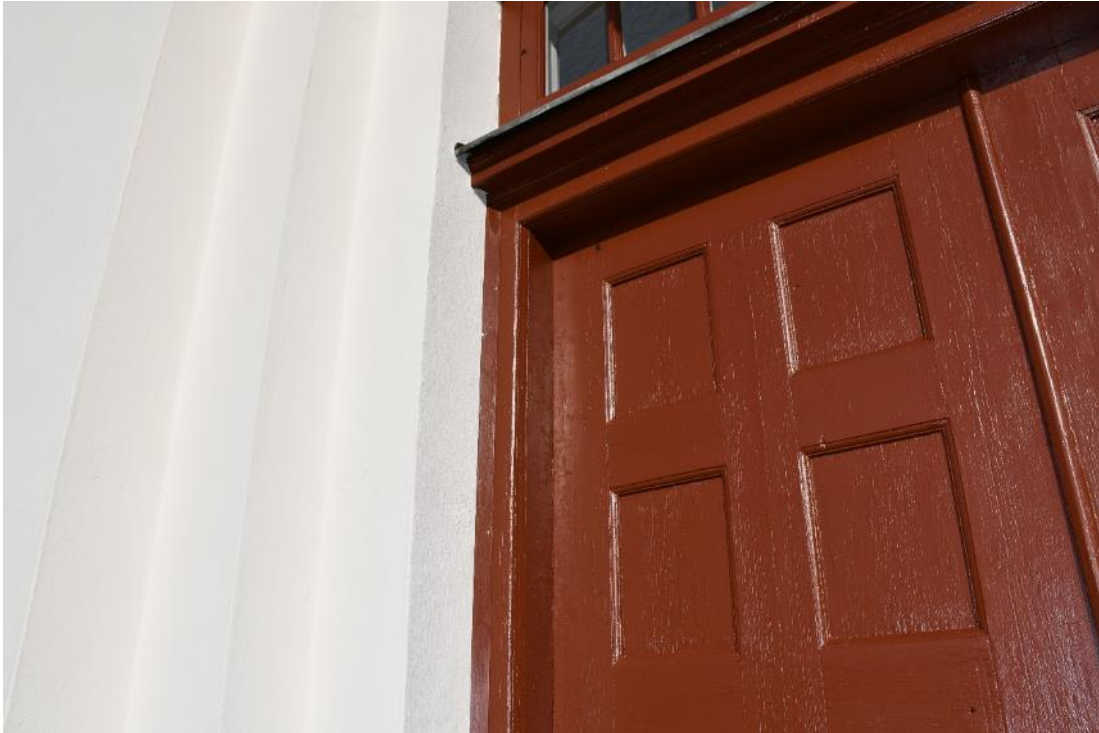
*Figur 24 Dörr efter målning. En kvartslist döljer skarven mellan puts och dörrkarm.*

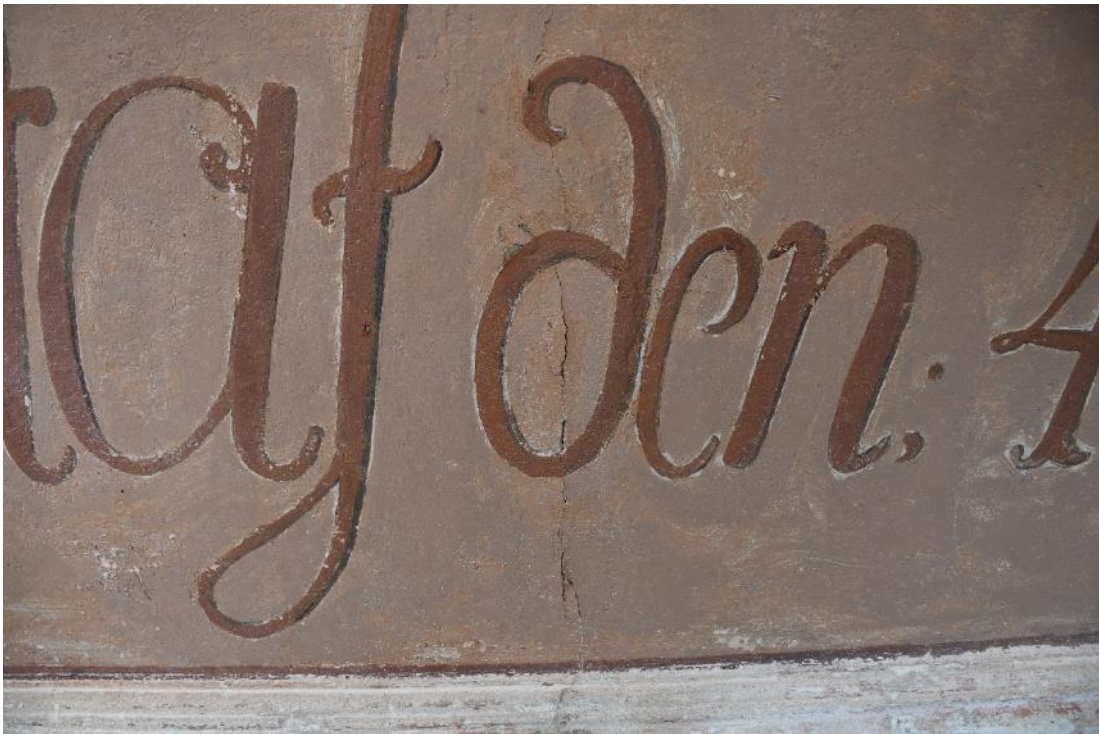
På södra fasaden finns ovanför mittportalen ett brunt fält innanför ett ramverk i puts med texten *Gustaf den 4 Adolph* i mörkare brunt. I samband med att ställningen kommit på plats gick det att titta närmare på inskriptionen. Den såg ut att vara målad med linoljefärg direkt på putsen. På nära håll syntes fina skuggningar på bokstäver och närmast ramen. Tidigare retuscher framträdde med något annan kulör än resten. Färgskikten hade delvis flagat och rakt igenom inskriptionen gick en spricka. Bortsett från flagade partier såg det ut som om inskriptionen satt någorlunda bra mot underlaget.

*Figur 25 Inskription före åtgärd. På nära håll syntes fina skuggningar på bokstäver och närmast ramen. Tidigare retuscher framträdde med något annan kulör än resten. Färgskikten hade delvis flagat och rakt igenom inskriptionen gick en spricka.*

Putssprickor har lagats upp innan påbättring med linoljefärg av bakgrund och inskription i kulörer lika befintligt.

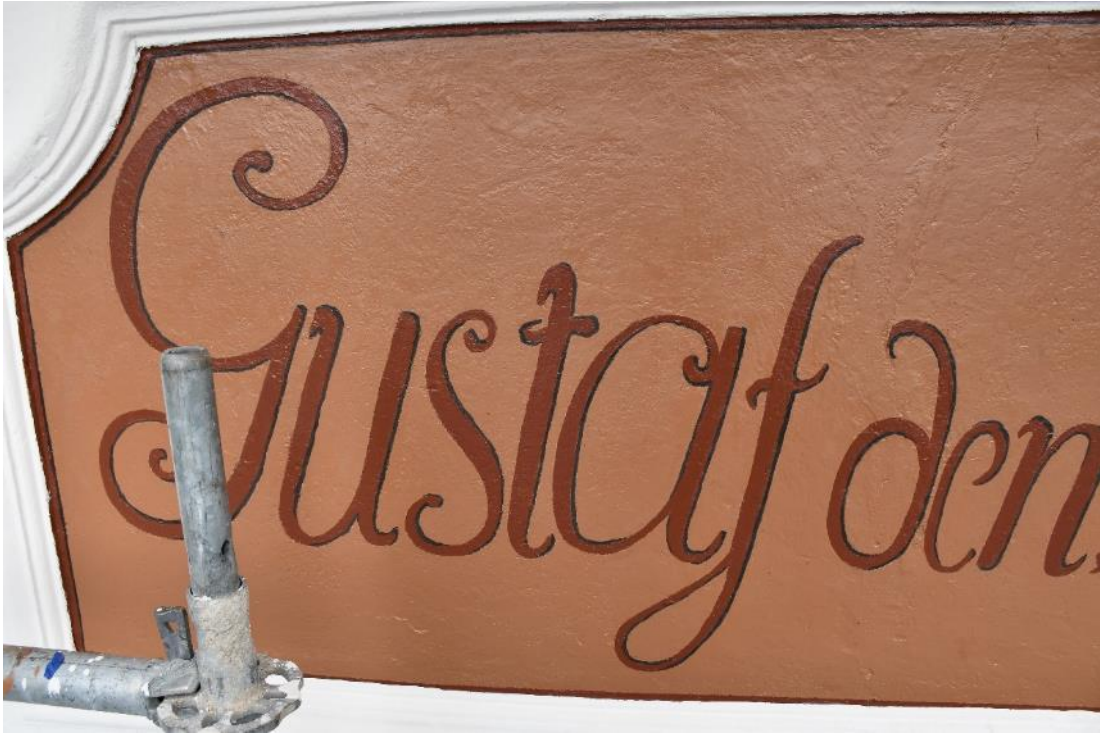
*Figur 26 Bakgrund och text är bättrad med linoljefärg av i kulörer lika befinligt.*

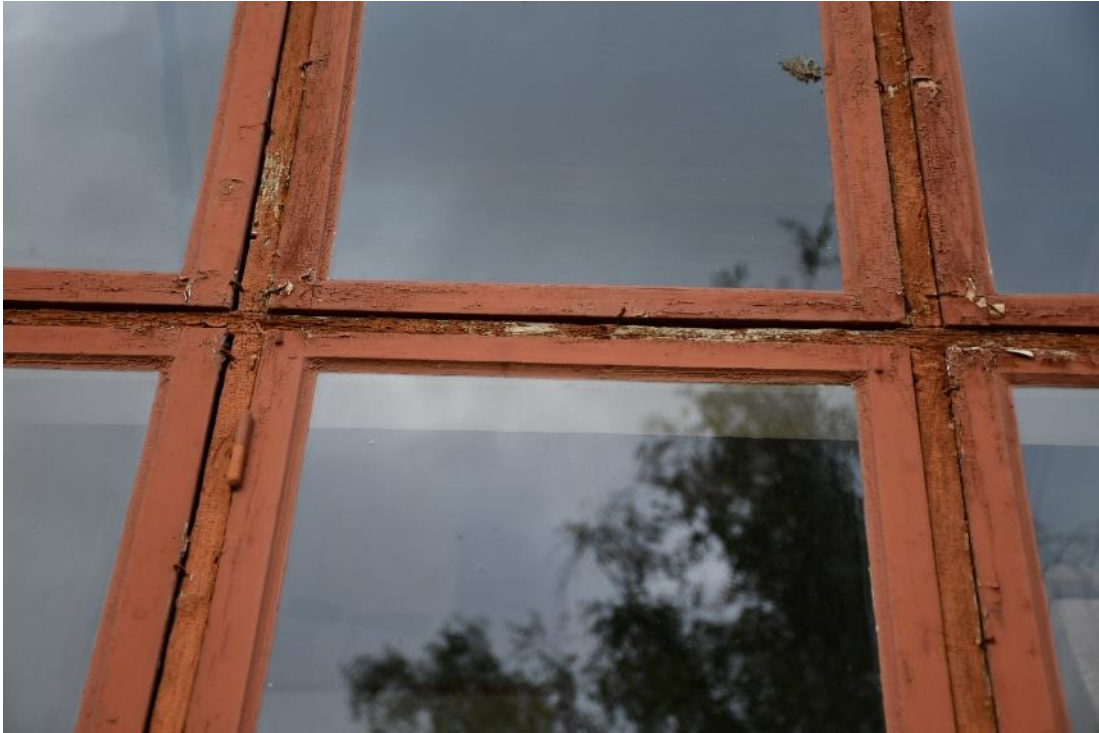
källarnedgång. Kyrkans fönster var i stort behov av ommålning. Färg och kitt hade släppts från träet.

*Figur 28 Fönster före åtgärd. Bågarna hade en mer blåröd kulör än karmarna som var målade i en mer röd-brun kulör.*

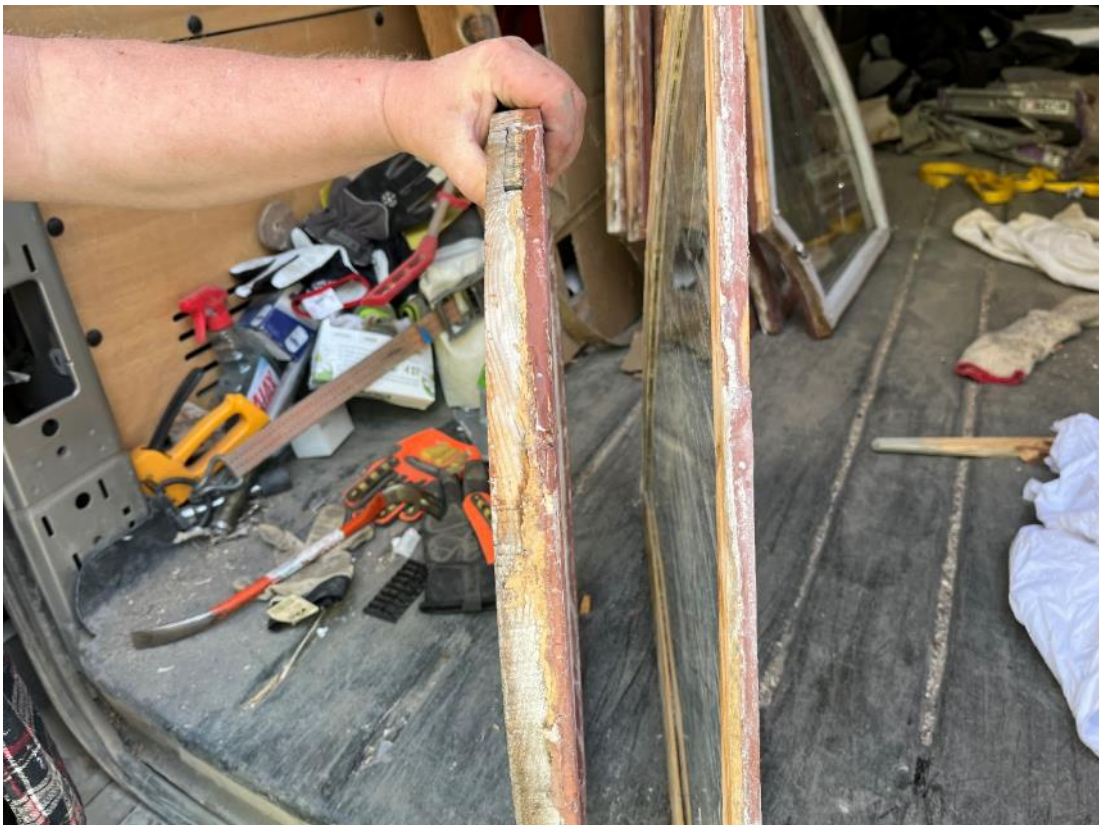
Det runda fönstret närmast ovanför entrén mot väster, visade sig ha genomgått åtgärder tidigare. Bågarna hade klivits på mitten så att de bara var ca en centimeter trä kvar. Detta för att ett isolerglas och tätningslist skulle få plats i karmen innanför bågen.

*Figur 29 Det runda fönstret närmast ovanför entrén mot väster, visade sig ha genomgått åtgärder. Bågarna i det runda fönstret ovanför entrén mot väster, har tidigare kluivits på mitten så att de bara var ca en centimeter tjocka. Till vänster syns en båge med normal storlek.*

Fönsterbågarna plockades ner och åtgärdades i verkstad. På det runda fönstret närmast ovanför entrén mot väster, har bågarna kompletterats med trä på insidan så att de fått samma tjocklek som övriga fönsterbågar.

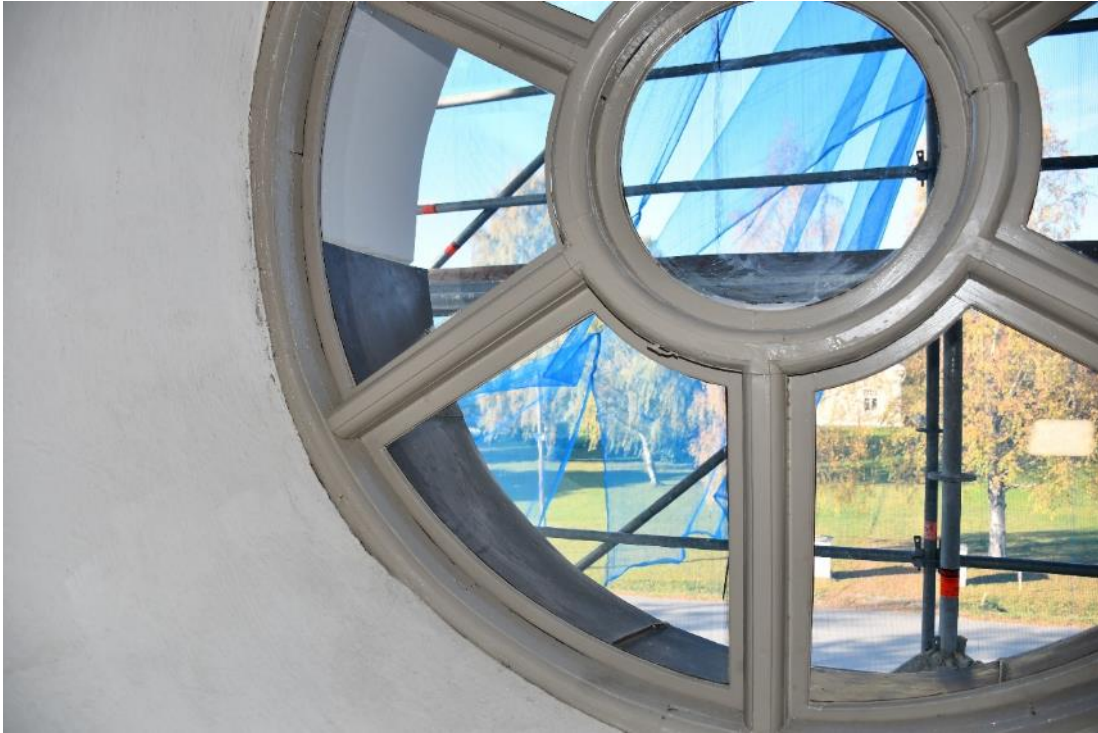
*Figur 34 Fönstret ovanför entrén mot väster. Bågarna har kompletterats med trä på insidan så att de fått samma bredd som övriga fönsterbågar.*

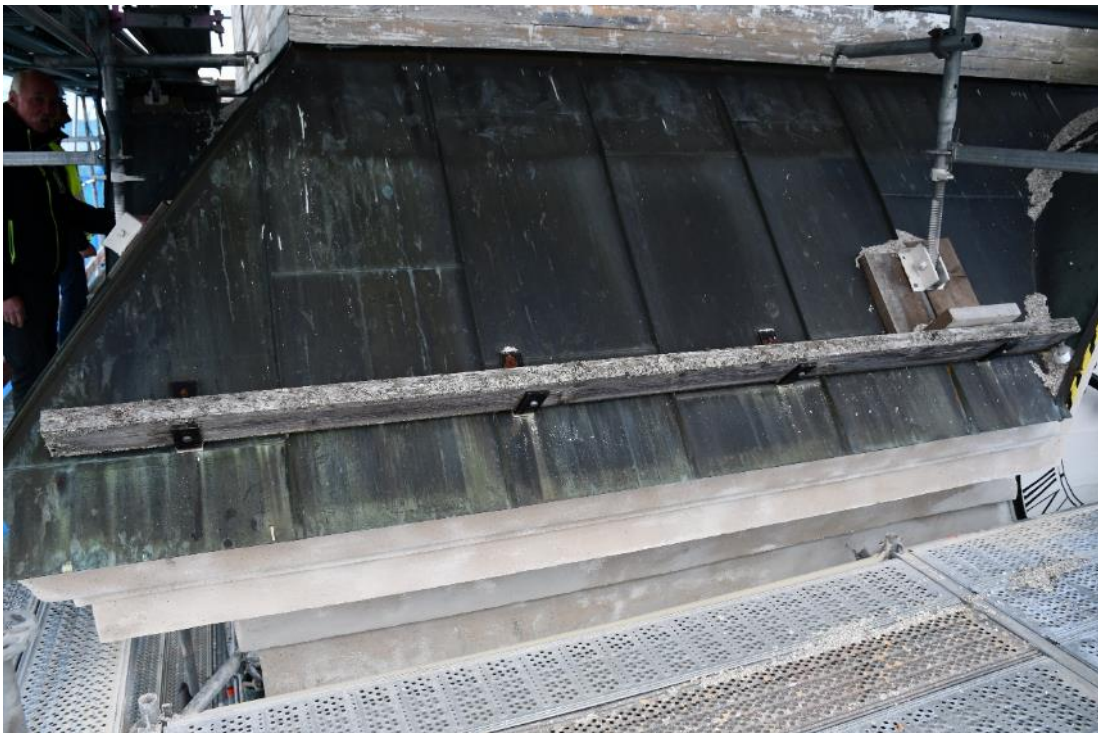
På västra sidan av tornet satt snörasskydd i två nivåer. På övre fallet satt 10 vinkeljärnsprofiler och på nedre fallet 8 som fungerat som konsoler för snörasskyddet. Konsolerna var fästade med 2 bult genom plåten. Som isolering mellan kopparplåten och vinkeljärnen hade man använt blyplåt. Snörasskydden utgjordes av plank (45x155mm). Planken var rötskadade och mjuka.

*Figur 35 På västra sidan av tornet satt snörasskydd i två nivåer. Vinkeljärnsprofiler fungerat som konsoler för snörasskyddet. Konsolerna var fästade med bult genom plåten. Snörasskydden utgjordes av plank.*

Sedan de gamla snörasskydden plockats bort, byttes de takplåtar längsmed takfoten som hade hål efter de gamla fästena. Snörasskydden har ersatts av nya i koppar med tre rör som monterats med falsfästen. Det innebär att det inte blir några hål i plåten.

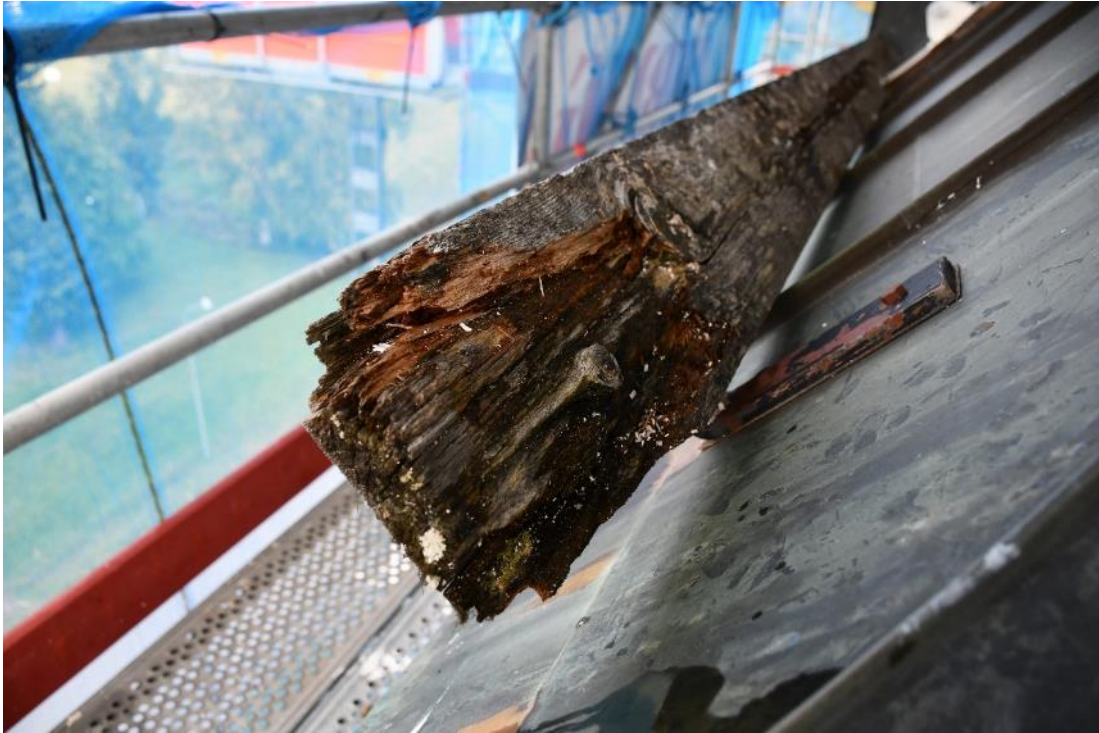
*Figur 36 Planken var rötskadade och mjuka.*

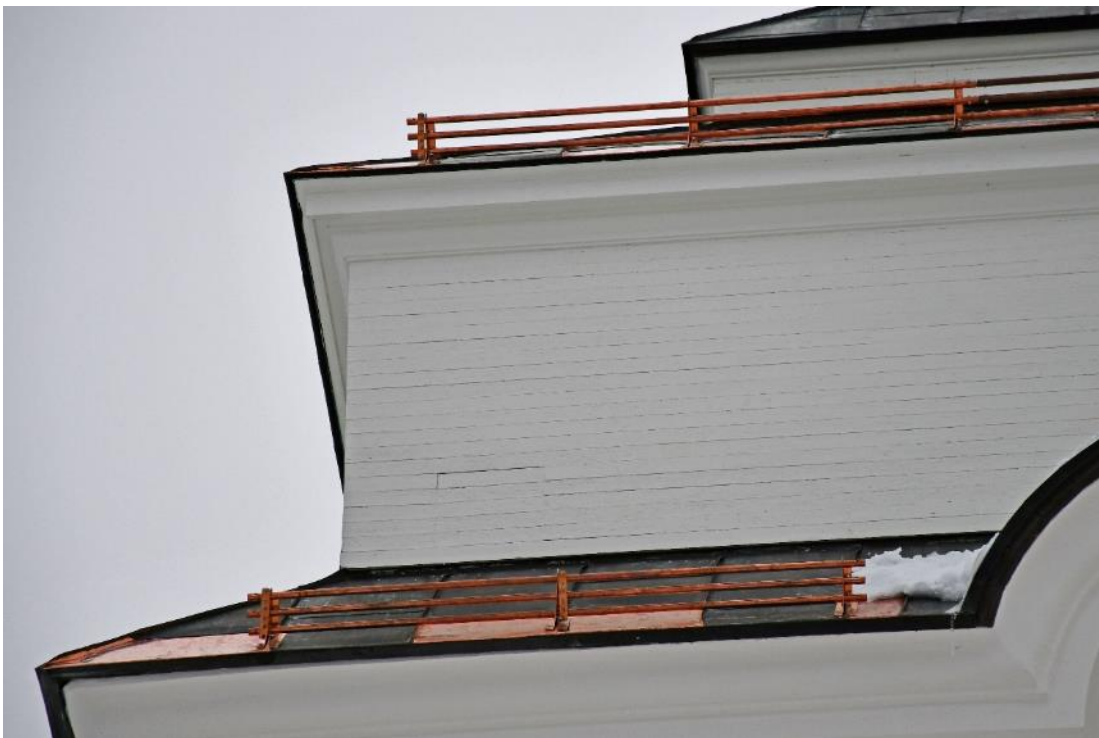
*Figur 37 De takplåtar längsmed takfoten som hade hål efter de gamla fästena, har bytts ut. Snörasskydden har ersatts av nya i koppar med tre rör som monterats på taket med falsfästen.*

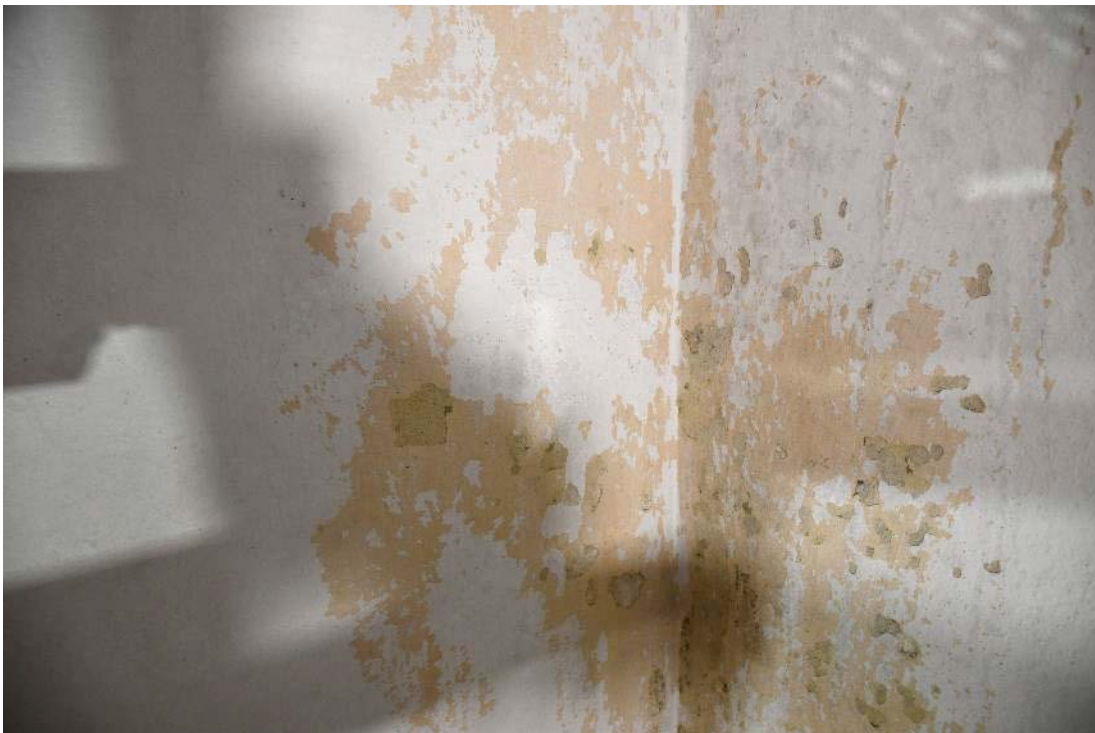
I vapenhuset flagade den vita avfärgningen, framför allt upptill på väggen. Skadorna förekom även nedtill på väggen där man tidigare haft problem med saltutfällningar. För ca 4 år sedan åtgärdades saltskador i vapenhuset. Ca 2 meter upp på väggen syntes en tydlig gräns mellan två färglager. Den nedre delen av väggen var målad med KEIM Athenit-forte, en kalkfärg för inomhusbruk, kulörnummer 9339.

*Figur 39 I vapenhuset flagade den vita avfärgningen på väggarna.*

Befintlig kalkfärg rengjordes med Wishabsvamp. Sprickor höggs upp och putslagning genomfördes med Målarkalk Saint-Astier NHL 2 1:2 0-2 mm (för omfattning av putslagning se bilaga). Sedan avfärgades ytan med Keim Athenit-Forte kulör 9339.

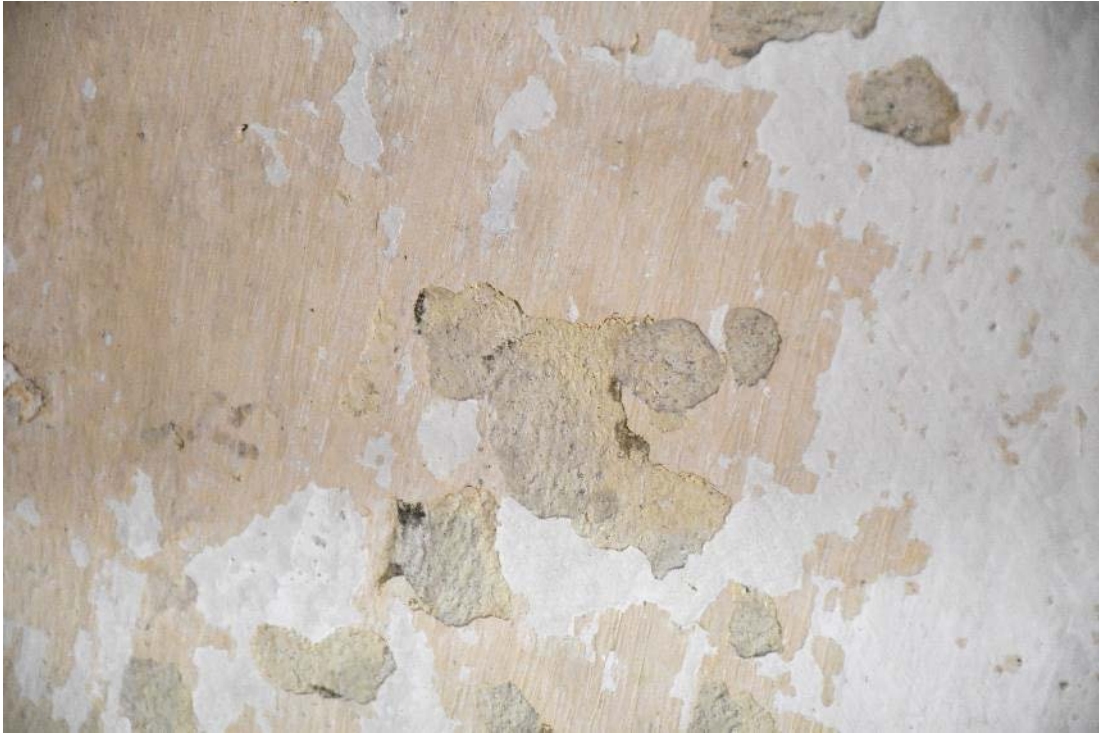
Under det löst sittande vita färgskiktet i vapenhuset, framträdde en laxrosa avfärgning och under den något som uppfattades som ett gult skikt.

Det visade sig dock snart att den nya avfärgningen började släppa från underlaget. Det underliggande färgskiktet kunde inte bära den nya avfärgningen. En möjlig orsak kan vara att den rosa färgen var överfixerad med kalkvatten. Färgskiktet sitter bra i sig självt, men det går inte att måla ovanpå. Den nya färgen kan inte tränga in i underlaget, utan lägger sig som ett skal utanpå.

*Figur 40 Under det löst sittande vita färgskiktet ytterst, framträdde en laxrosa avfärgning och under den något som uppfattades som ett gult färgskikt.*

För att lösa situationen behövde man ta bort det rosa färgskiktet och komma ned till den underliggande putsen genom en varsam borttagning av färgskikten.

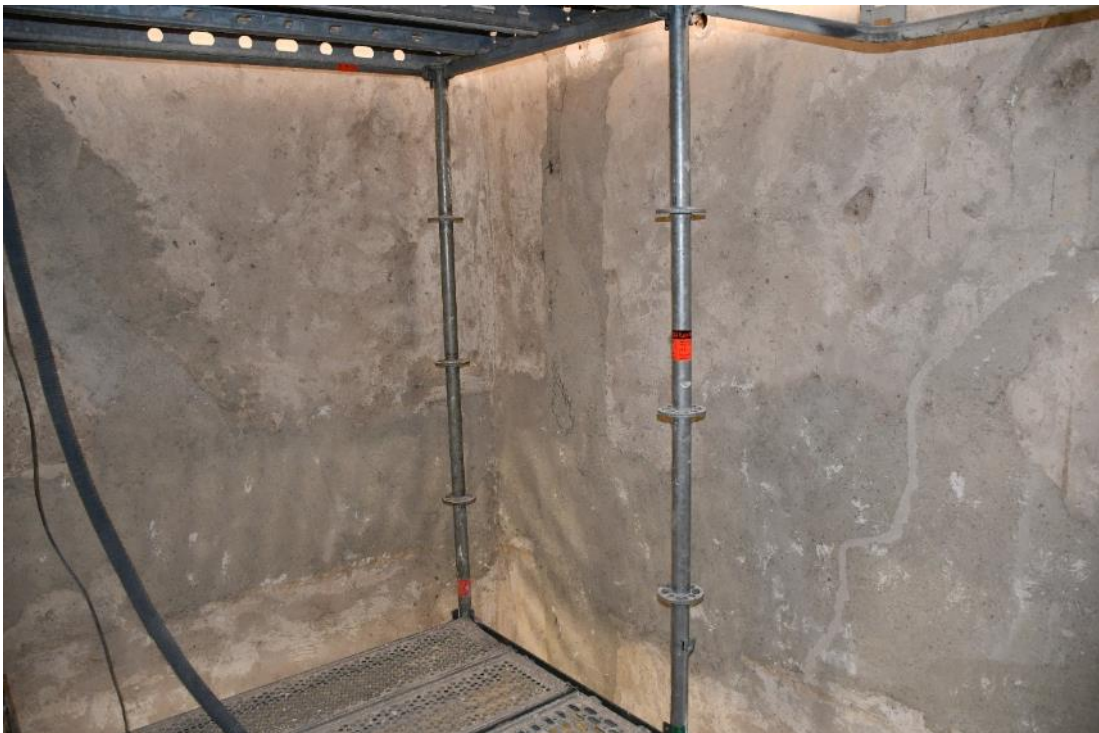
*Figur 41 Vapenhuset efter att väggarna försiktigt frästs rena från tidigare färgskikt.*

Berg och Brykt fräste försiktigt ytan, sedan gjordes provtytor med putsbruk. Tanken var att använda hydrauliskt kalkbruk. Då det visade sig vara dåligt sug i underlaget, kom i stället Keim Mycal Por till användning i vapenhuset. Väggarna avfärgades sedan med Keim Athenit-Forte i kulör 9339.

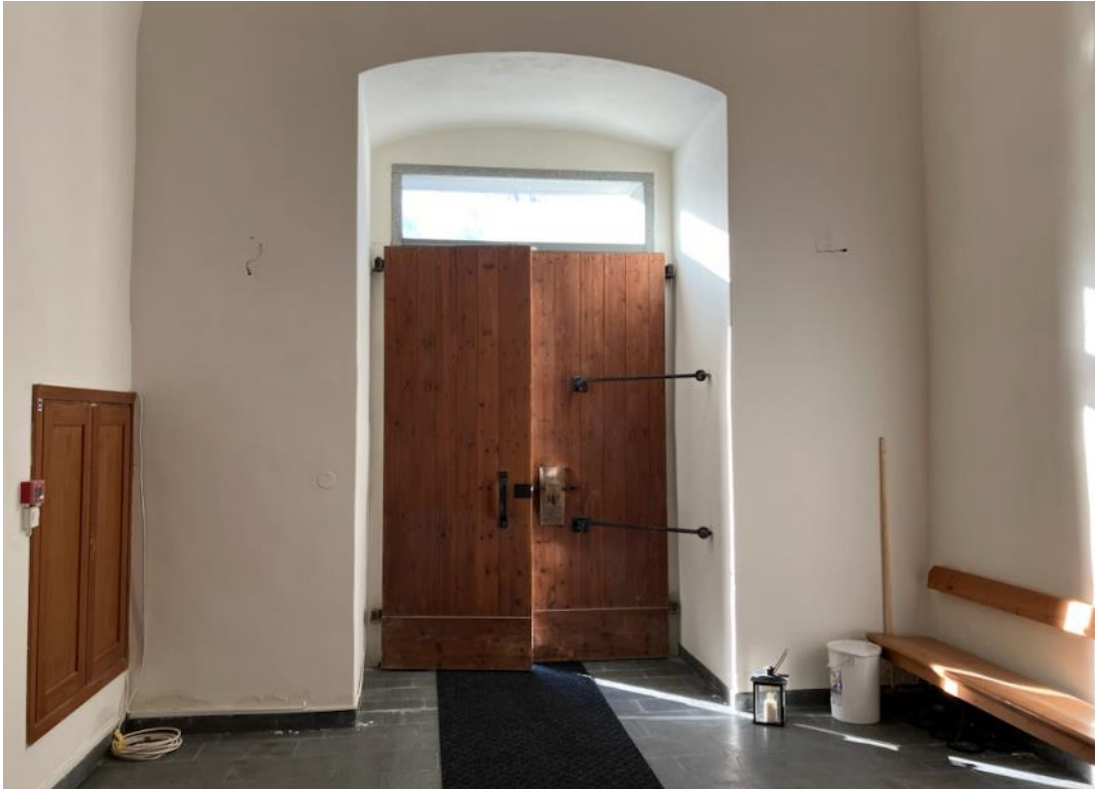
Under början av år 2024 noterades skador i vapenhuset, nedtill på väggen söder om entrédörren. Avfärgningen har släppt nedtill mot sockeln.

*Figur 42 Vapenhus efter åtgärd. Färgsläpp förekom nedtill mot sockeln till vänster om dörren (foto: Cristofer Said).*

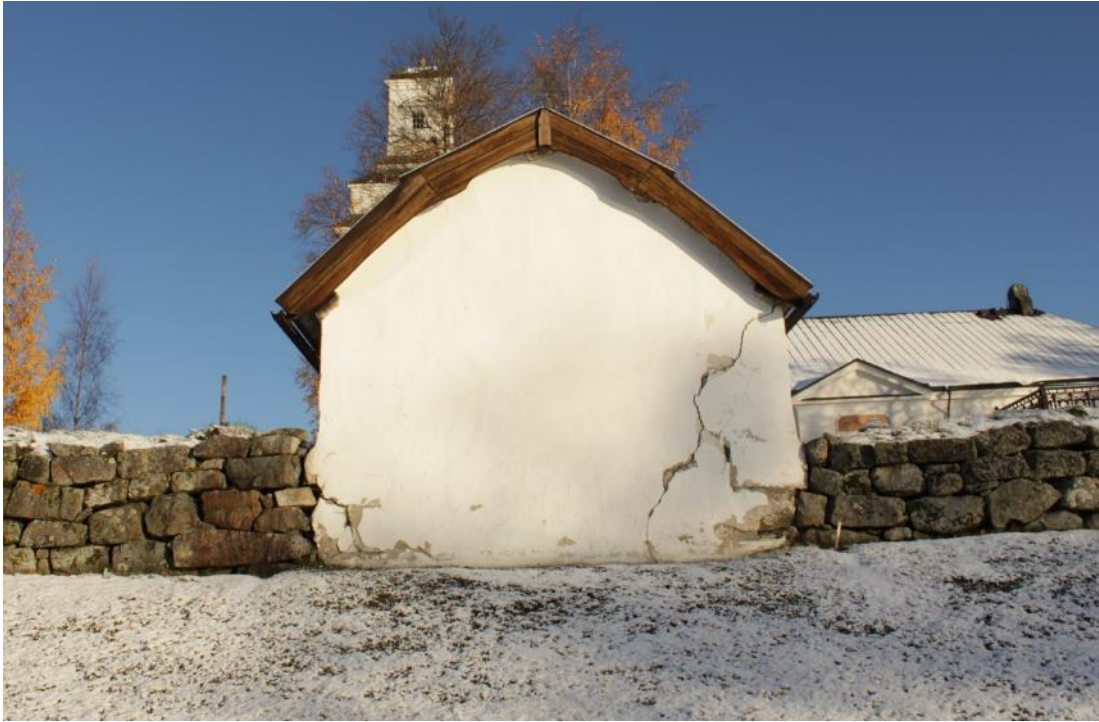
I anslutning till den södra bogårdsmuren ligger Hofverbergska gravhuset (västra byggnaden) och gamla bårhuset (östra byggnaden). Byggnaderna är uppförda av sten med putsad fasad under brutna tak med spåntäckning. Både bårhus och gravhus var i behov av åtgärd. Framför allt den västra byggnaden hade ett flertal stora sprickor och putsskador, men även den östra byggnaden hade skador. Troligen har putsen på bårhusen brutits sönder av tjällyft.

*Figur 44 Skador på "Hofverbergska gravhuset".*

Färgen på fasaden togs bort genom fräsning. Borthuggning skedde av bomputs och sprickor höggs upp. Håligheter murades igen med bruk Målarkalk Saint-Astier NHL 5 1:2 0-4 mm och natursten. Putsning utfördes genom grundning på natursten med Målarkalk Saint-Astier NHL 5 1:1,5 0-4 mm och utstockning med Målarkalk Saint-Astier NHL 3,5 1:2 0-6 mm (för omfattning av putslagning se bilaga). Befintlig puts förstärktes med Kalciumhydroxid, ytan har sedan grundats med Målarkalk Saint-Astier NHL 2 1:2 0-2 mm samt finputsats med Målarkalk Saint-

Markisolering utfördes vid det västra gravhuset ”Hofverbergiska gravhuset” med 7+5cm markisolering i kvaliteten XPS 300. Vid uppgrävning påträffades större stenar på ca 20cm djup vilket avgjorde djupet på isoleringen. Dessa stenar låg under gravhusets yttervägg och är troligen orsak till sprickorna i fasaden. Innan markisoleringen jämnades ytan av med ca 5cm makadam 4-8mm. Isoleringen lades ut och anpassades efter väggform och stenar. I slänten nedanför kyrkogårdsmuren mot söder fylldes det på med material.

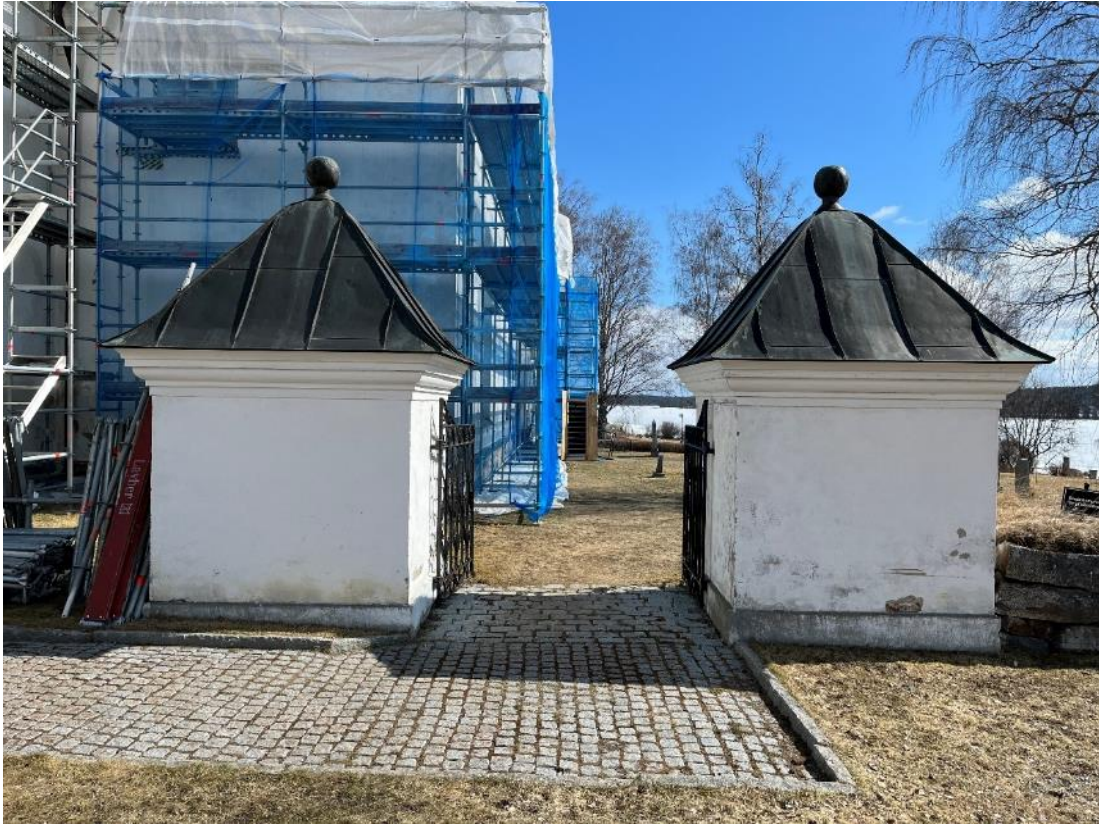
Norr och söder om kyrkan finns i bogårdsmuren stigluckor i form av putsade grindstolpar, med markerad sockel och listverk i trä under koppartäckning. Både den putsade ytan och listverket i trä var slitna och i behov av åtgärd.

*Figur 48 Stigport söder om kyrkan före åtgärd.*

Stolparna har genomgått fräsning av tidigare färg och borthuggning av bomputs. Putslagning, grundning, utstockning och finputs med Målarkalk Saint-Astier NHL 2 1:2 0-2 mm. Avfärgning med Målarkalk Kungskalk PG 1, UN 115 kulör motsvarar Keim 9339.

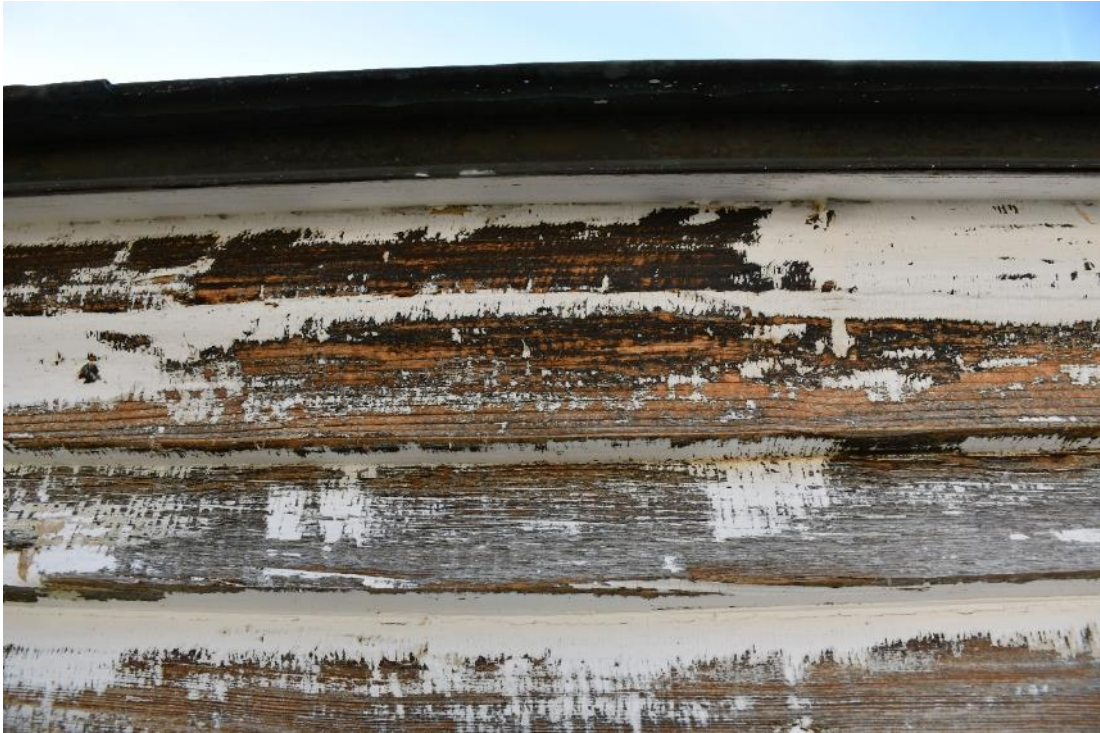
Vid skrapning av taklisten på stolparna, syntes under den vita färgen spår av en mörkbrun färg. Detta bekräftas av en bild på kyrkan före ombyggnaden i början av 1900-talet (Figur 1), där stolparna har mörka listverk.

*Figur 50 Vid skrapning av taklisten på stolparna, syntes spår av en mörkbrun färg.*

Listverket i trä på stigportarna har skrapats och oljats, sedan grundning, mellan samt slutstrykning med linoljefärg i en bruten vit kulör (NCS S 0603-G80Y).
