# Mattmars kyrka

Tjärning av spåntak samt tjärning  
och målning av klockstapel, 2024

Mattmars prästbord 1:7, Åre kommun, Jämtlands län, Härnösands stift

RAPPORT – JAMTLI 2025:1  
ISSN 1654-2045

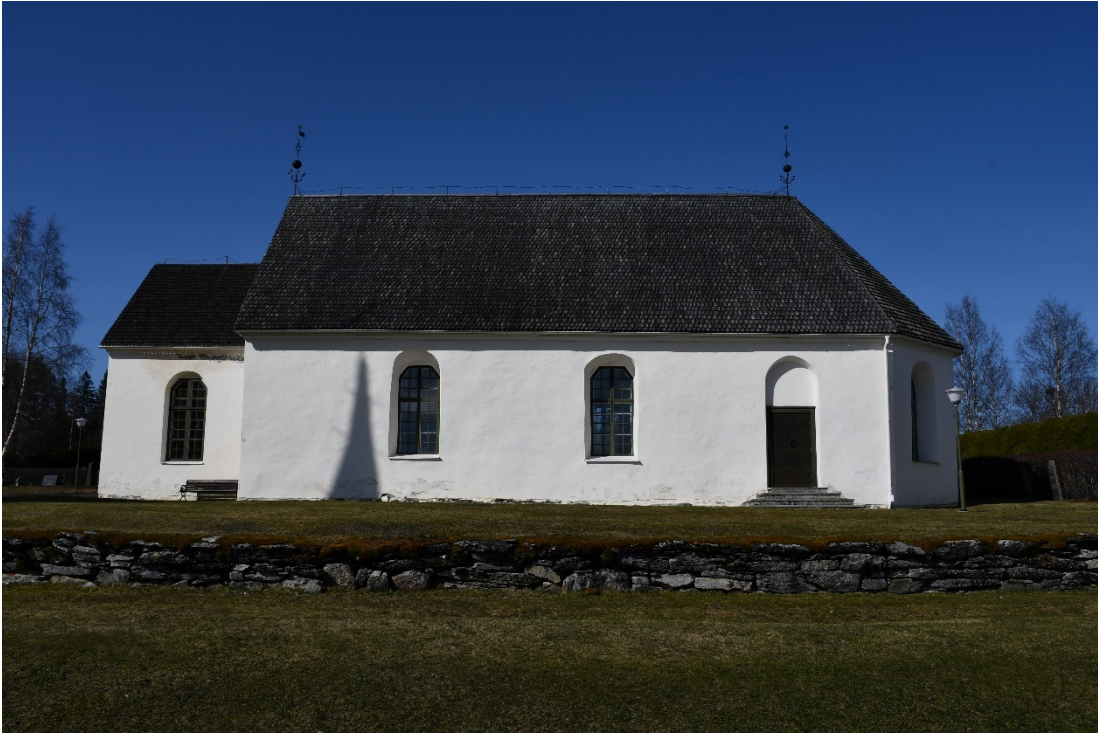
Tidigare tjärade ytor på kyrka, klockstapel och stigport var delvis trärena med spår av tidigare tjärning. För taket på kyrkan gällde detta främst mot söder och väster.

*Figur 1 Södra långsidan innan tjärning.*

Tidigare tjärade ytor på kyrka, klockstapel och stigport, har tjärats. Till tjärningsarbetena har Claessons dalbrända tjära, pigmenterad med 10% kimrök kommit till användning. Tjärningen av klockstapelns gjordes innan målning. I samband med tjärningen kom det att droppa tjära bland annat på de spånklädda pelarna. Detta innebar en noggrann rengöring innan målning. Tjärade delar på klockstapelns har strukits två gånger utom mot norrsidan, där endast en strykning behövdes. Faltaket på klockboden har strukits en gång liksom taket på kyrkan. Vid slutbesiktningen var lövavskiljarna på kyrkan mer eller mindre svarta av tjära. Värst såg det ut i sydöstra hörnet där lövavskiljaren var nästan helt täckt. Man bestämde därför att den skulle bytas ut.

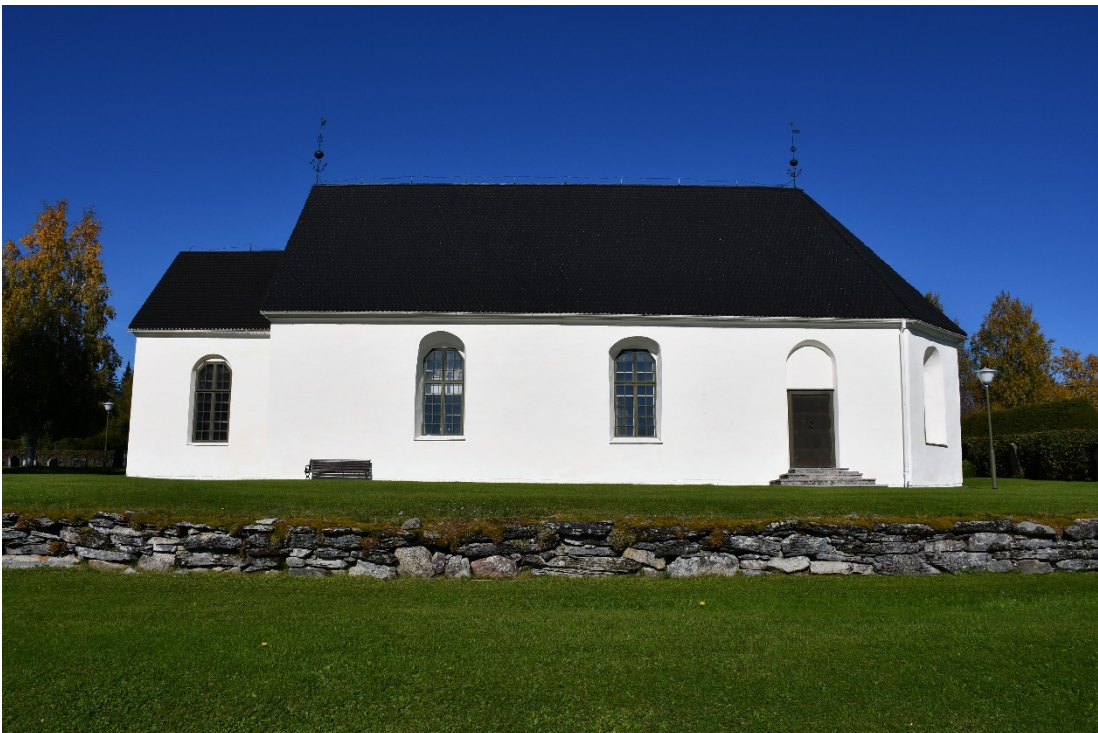
*Figur 2 Södra långsidan efter åtgärd.*

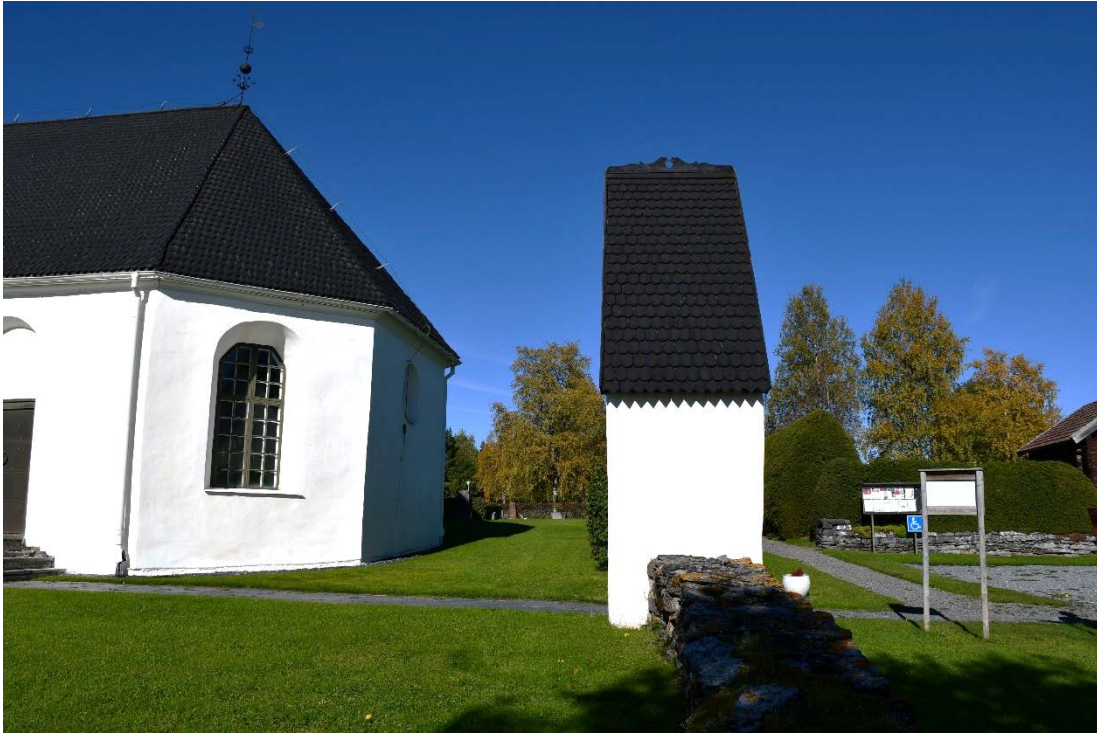
*Figur 3 Del av kyrka och stigport efter åtgärd.*

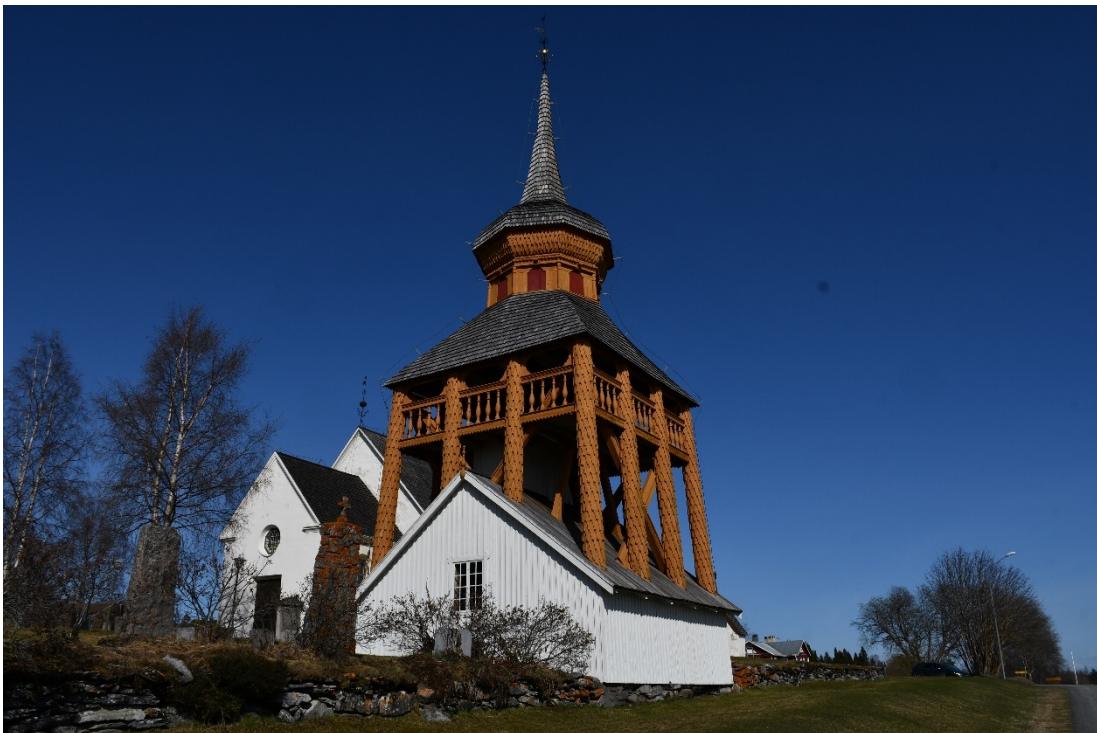
På håll såg klockstapelns bra ut före åtgärd. På närmare håll framgick att färgen var sliten och flagade. Detta var tydligast på entrépartiet och balustraden kring klockdäck.

*Figur 4 Klockstapel före åtgärd.*

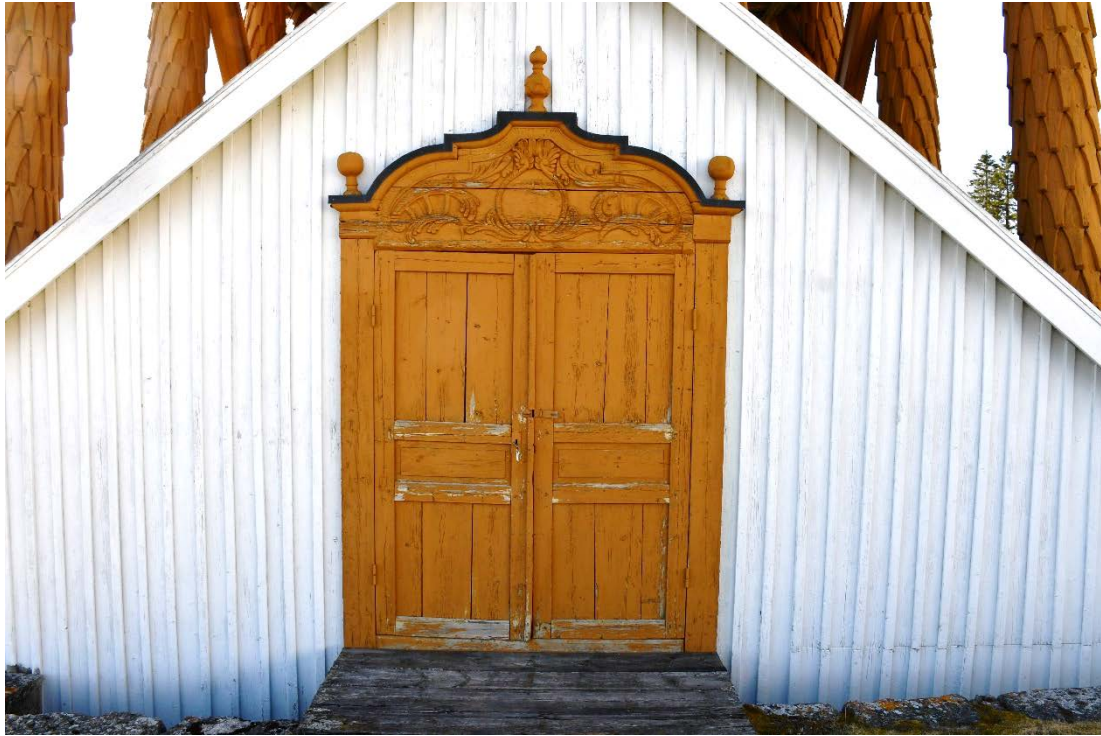
*Figur 5 Dörromfattning på klockstapel före åtgärd. Notera den flagande färgen på dörrblad och överstycke.*

Dörröverstycke, dörrblad och foder, stolpar, snedsträvor, balustrad, sidopartier, spånor på nedre delen av kupolen, takfot vid kupol, voluter, pilastrar och sidostycken vid ljudluckor har målats i ockragul kulör, 1A-94 efter RAÄ:s färglikare. Ljudluckorna har målats i en järnoxidröd kulör, 1A-225 efter RAÄ:s färglikare. På stigporten målades vindskivorna i en järnoxidbrun kulör, 1A 663 Oljefärgsmålade ytor har strukits två eller tre gånger beroende på underlaget. Fabrikatet på all linolfärg som kommit till användning är Engwall & Claesson.

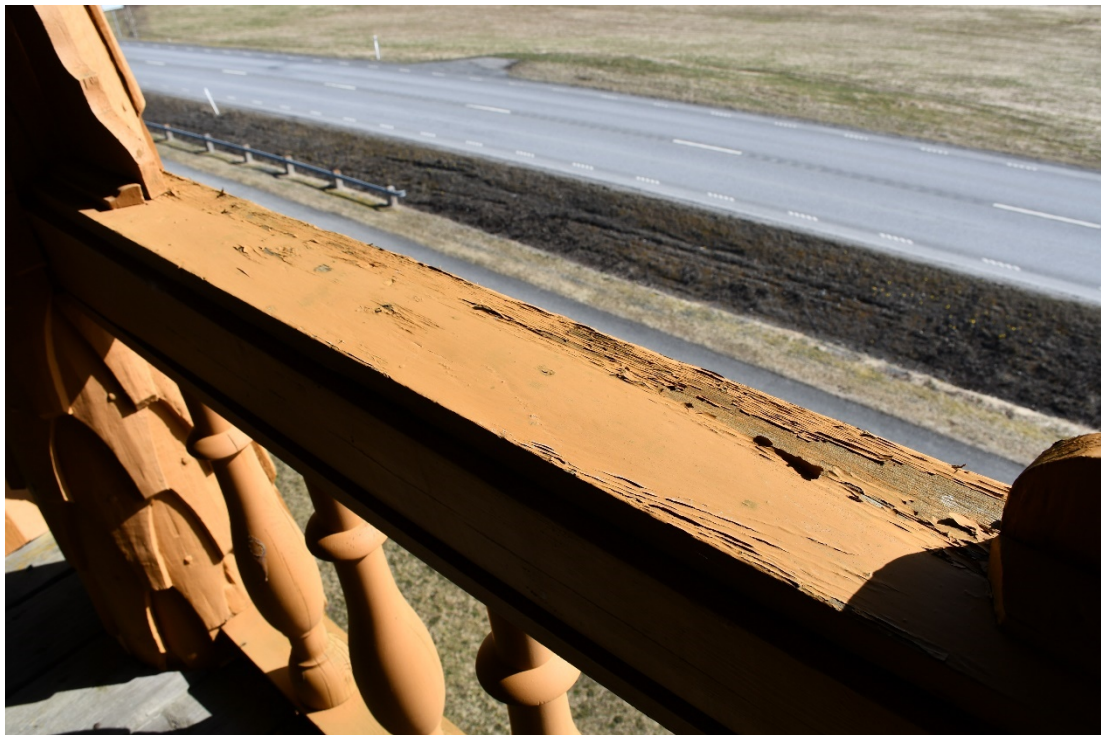
*Figur 6 Del av balustrad före åtgärd. Färgen flagade delvis.*

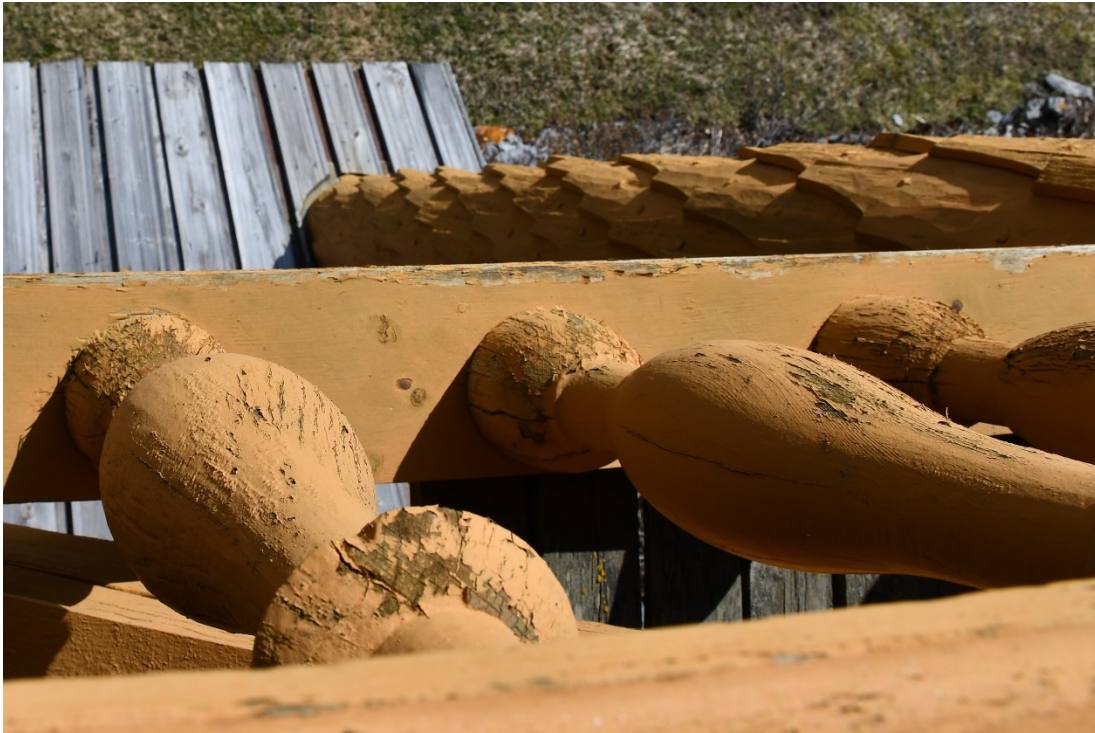
Träbron till entrédörren, som byttes i samband med arbetena 2004 var rötskadad. Begynnande röta förekom i nedre delen på flera av balusterdockorna, även på sådana som förnyades vid den senaste restaureringen 2004. Entreprenören menade att det beror på att de vilar på en platt bräda. Om brädan hade varit fasad så att vattnet rinner av, skulle man inte få samma problem.

*Figur 7 Del av balustrad före åtgärd. Färgen flagade delvis och begynnande röta förekom på flera av balusterdockorna.*

En ny träbro till entrédörren har tillverkats av tätvuxen furu. Ett tiotal spån har bytts på kyrkans tak i samband med tjärningsarbetet. Även på klockstapeln har enstaka spån bytts. Inget har gjorts åt rötskadorna på balusterdockorna i samband med målningsarbetet. Det blir något att ta tag i nästa gång som klockstapeln åtgärdas.

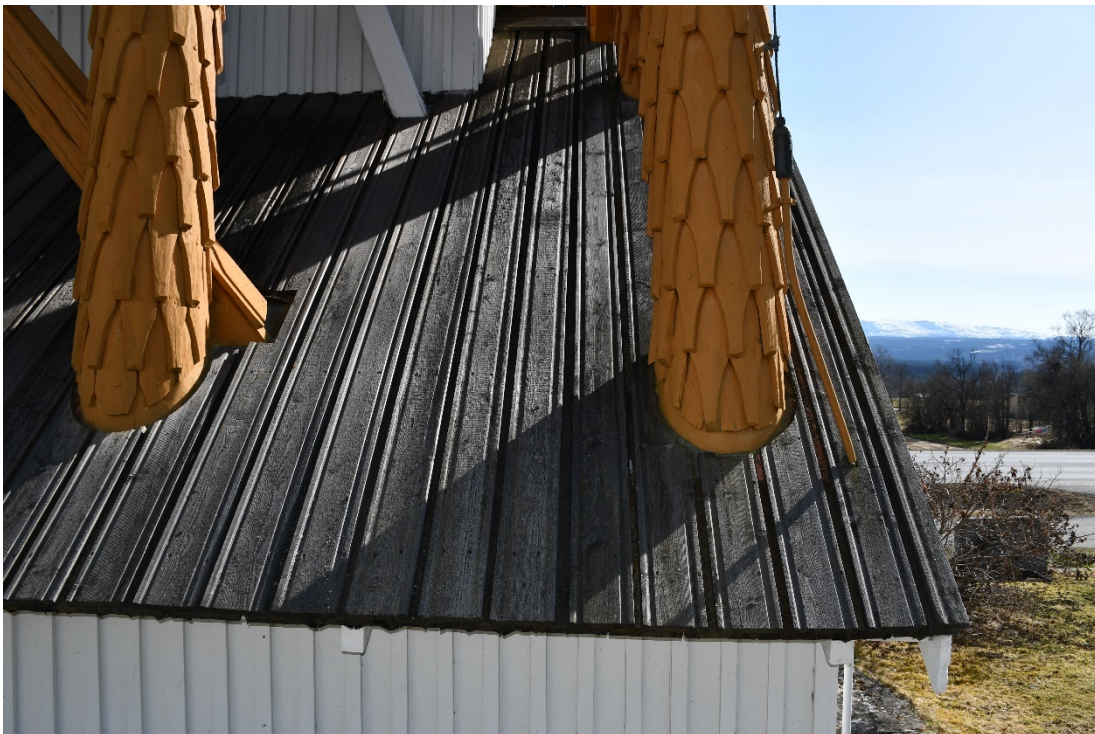
*Figur 8 Falttak på klockboden före åtgärd.*

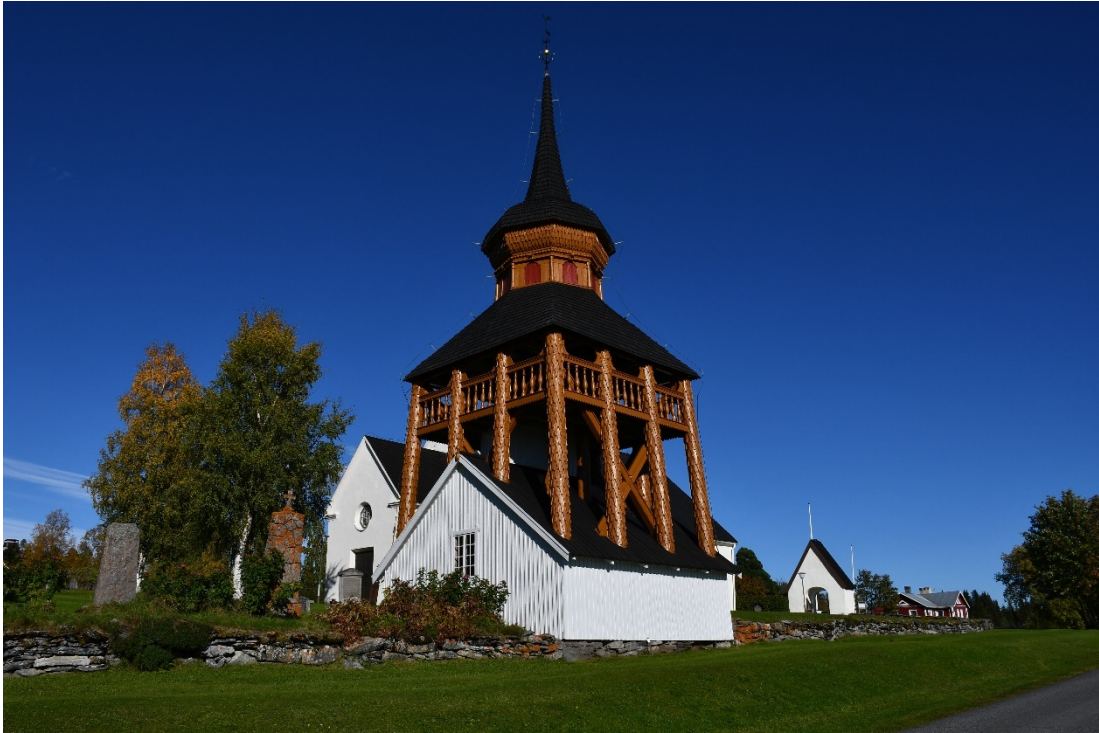
*Figur 9 Klockstapel efter åtgärd.*

Färgsättningen av klockstapelns 2024 är den samma som vid 2004 års arbeten, vilket går tillbaka till 1880-talet. Klockbod, vindskivor, fönsterfoder och fönsterbåge har målats med vit linolfärg, bruten med kimrök. I rapporten för arbetena 2004 framgår inte hur mycket kimrök som tillsattes. Uppstrykningsprov gjordes därför med vit linolfärg bruten med 3, 7, 12 och 18% kimrök. Provet med 7% låg närmast fasadkulören. Provet med 12% drog lite för mycket åt gråblått. Man bestämde sig för 7% kimrök.

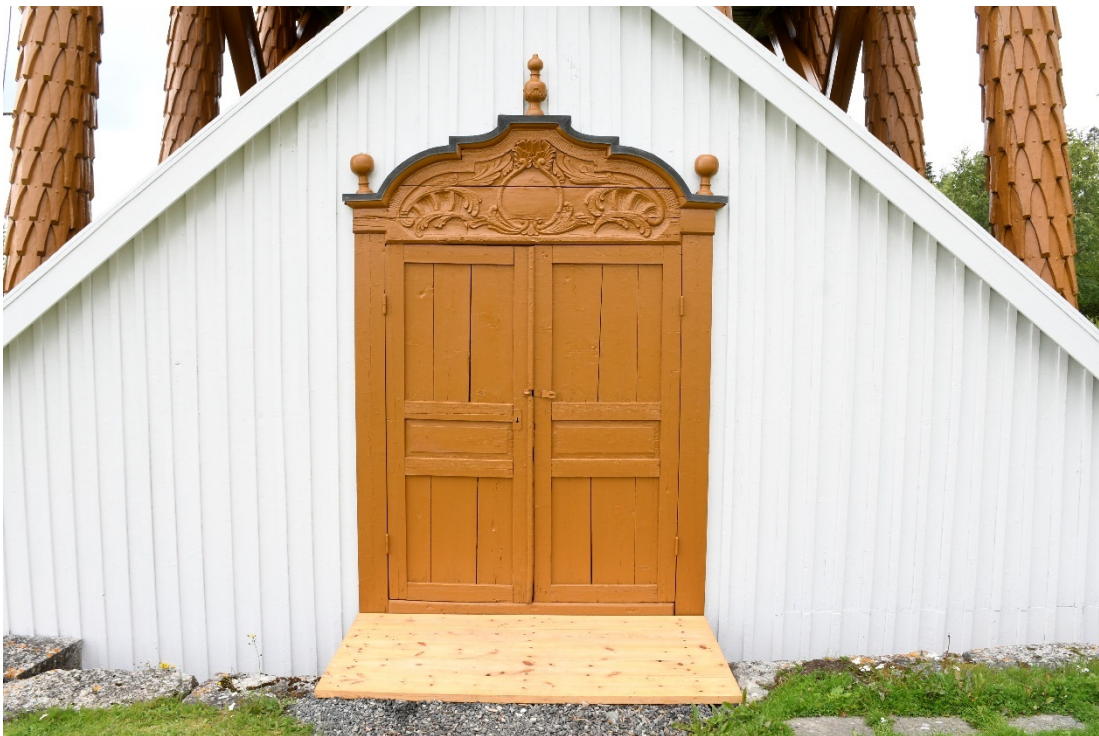
*Figur 10 Dörrömfattning på klockstapel efter åtgärd.*

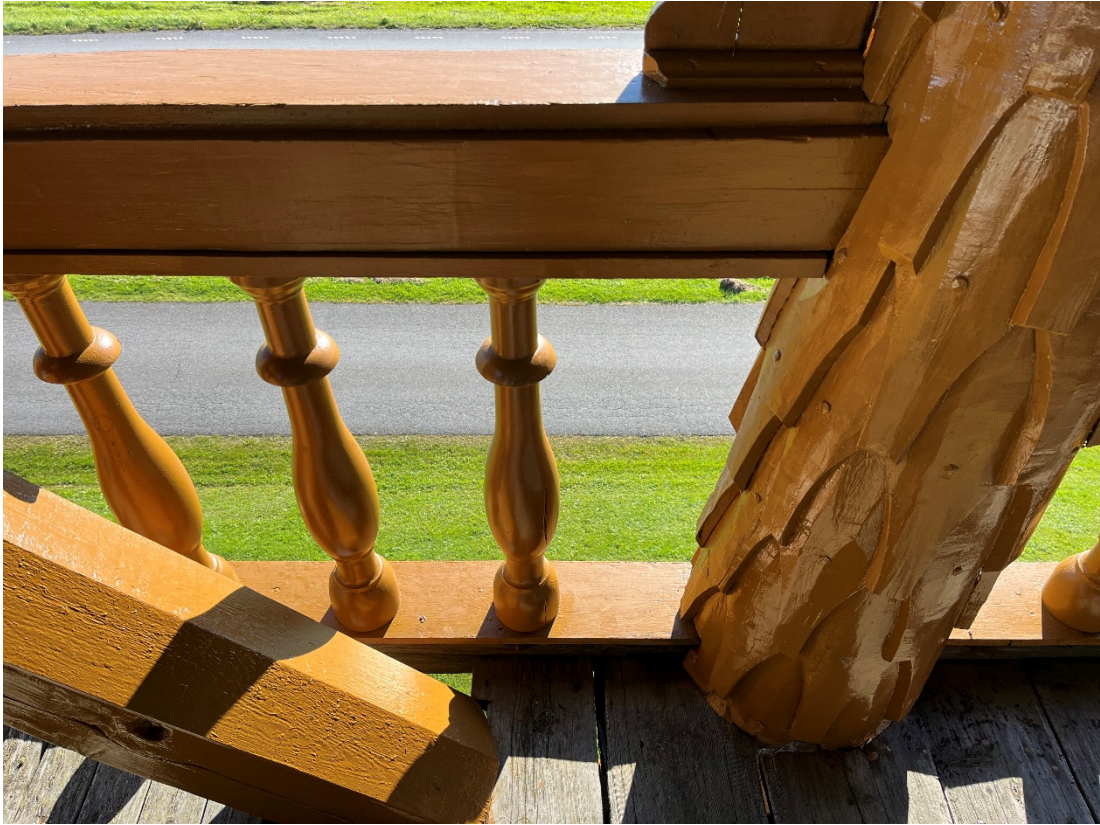
*Figur 11 Balustrad efter åtgärd.*

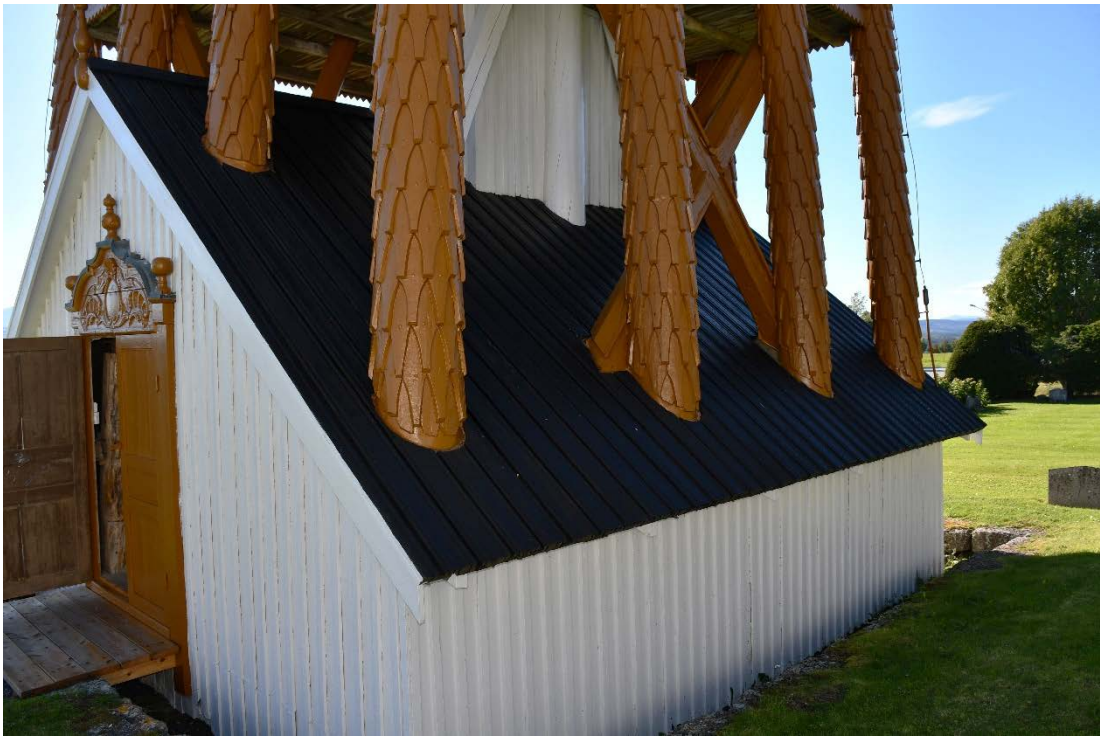
*Figur 12 Klockbod efter åtgärd.*

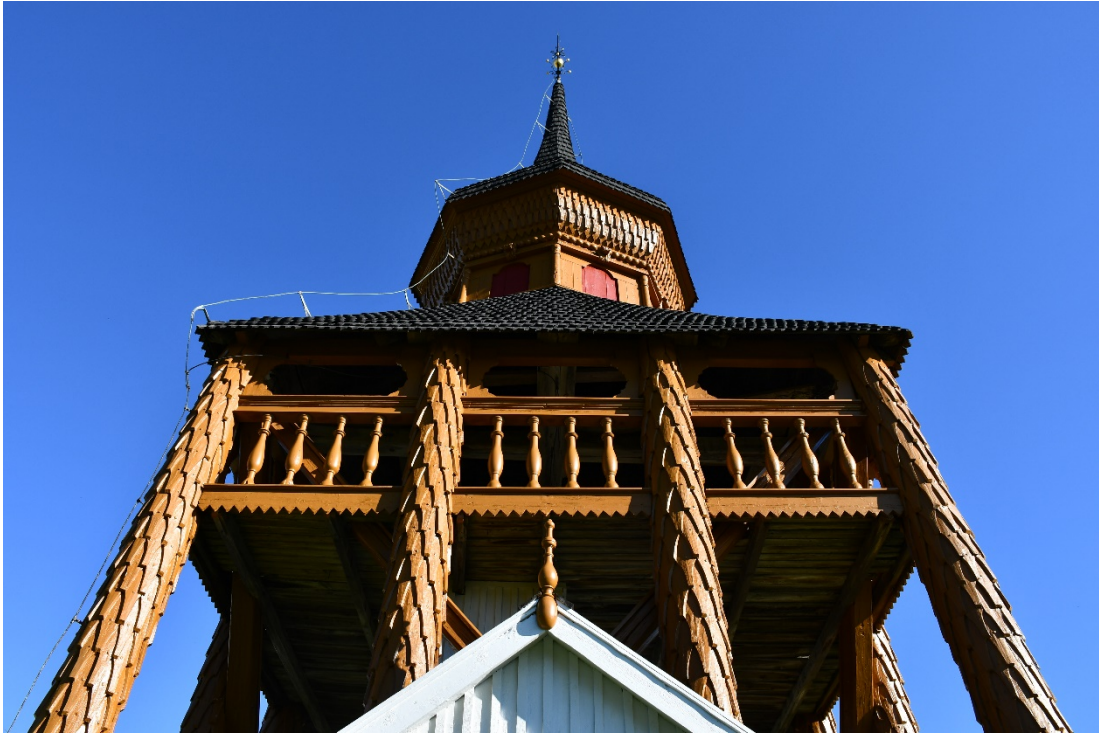
*Figur 13 Övre delen av klockstapeln efter åtgärd.*
