# Hammerdals kyrka

## Restaurering av fönster, 2024

Hammerdals prästbord 1:4, Strömsunds kommun, Jämtlands län, Härnösands stift

RAPPORT – JAMTLI 2025:2  
ISSN 1654-2045

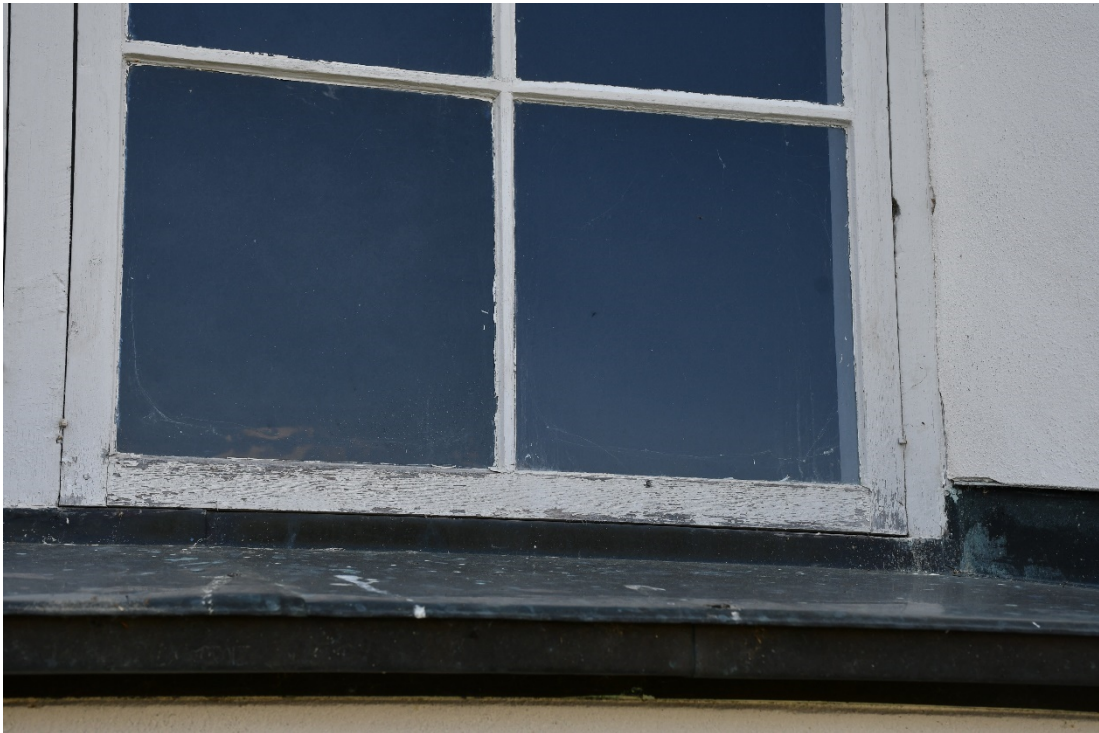
Fönstren var före åtgärd målade i en grå kulör. Färgen flagade och nedtill på bågarna var färgen nästan helt borta på sina ställen. Fönstren i vapenhuset saknade innanfönster.

*Figur 2 Utsida tornfönster före åtgärd. Färgen flagade och nedtill på bågarna var färgen nästan helt borta på sina ställen.*

Fönsterbågarna har plockats ur karmarna och åtgärdats i verkstad. Bågarna har skrapats, oljats och därefter målats med grå linoljefärg NCS S 1502-Y (Engwall och Claesson). In- och utsida på bågarna har strukits tre gånger. Utsida av karm och del av karm mellan inner och ytterbåge har strukits tre gånger. Överljusfönstret ovanför porten mot söder har endast målats på utsidan.

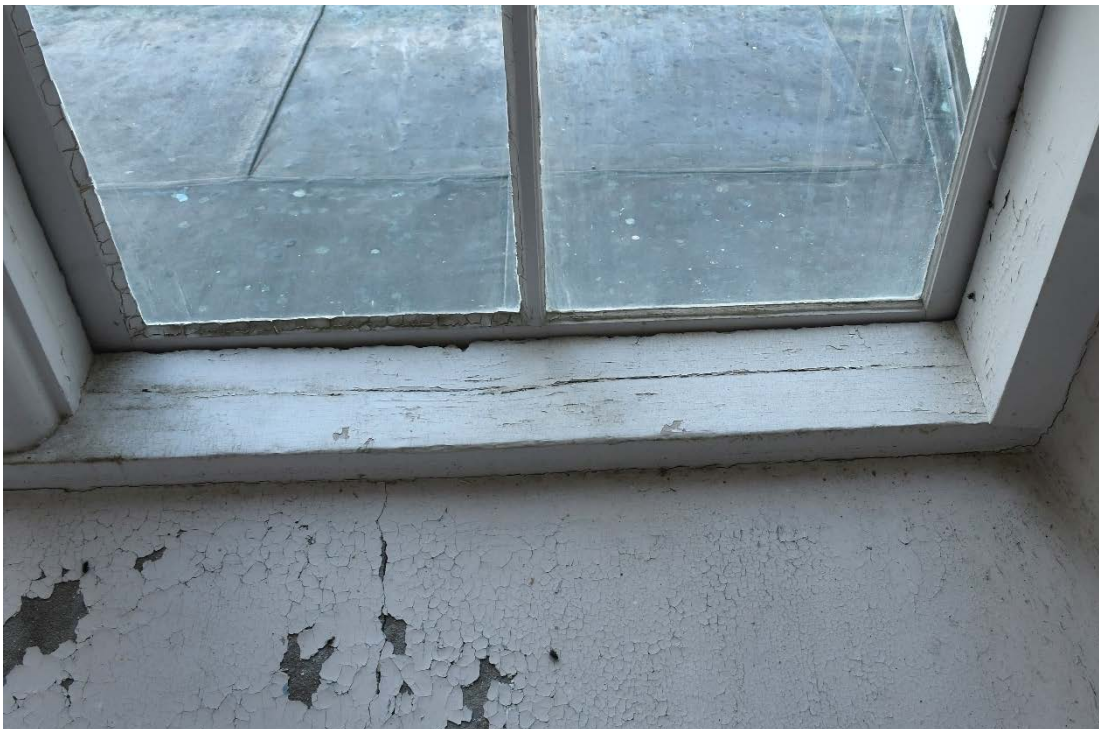
*Figur 3 Insida tornfönster före åtgärd.*

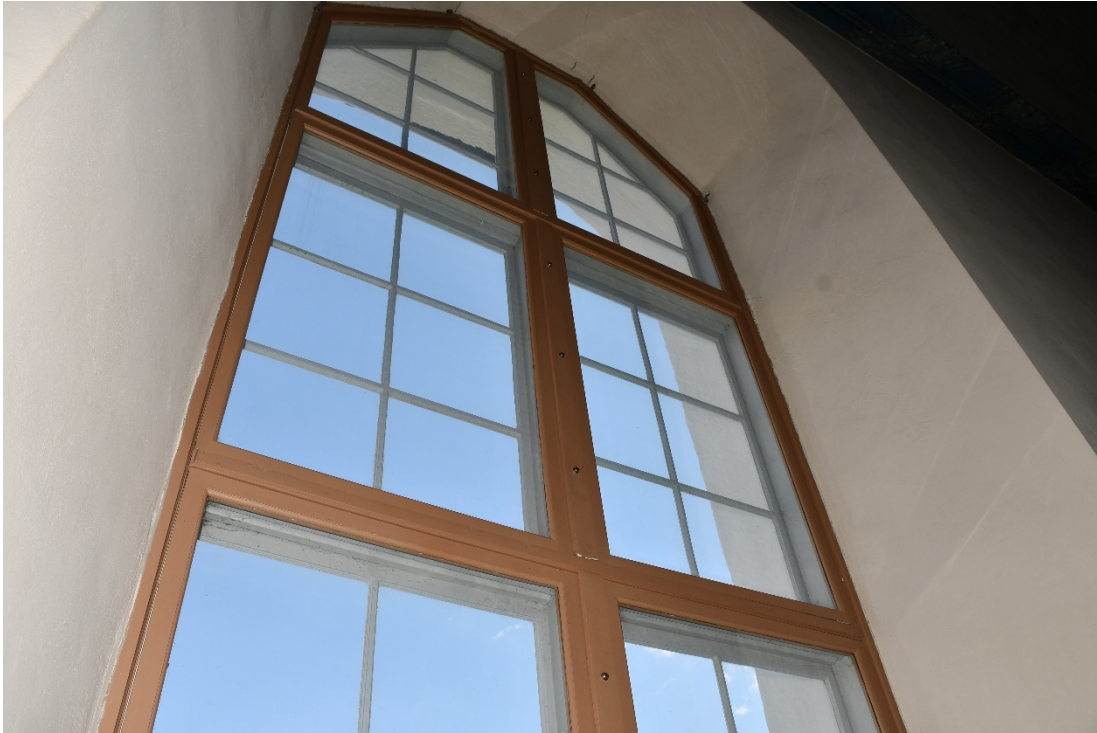
*Figur 4 Befintligt innanfönster i kyrkorummet.*

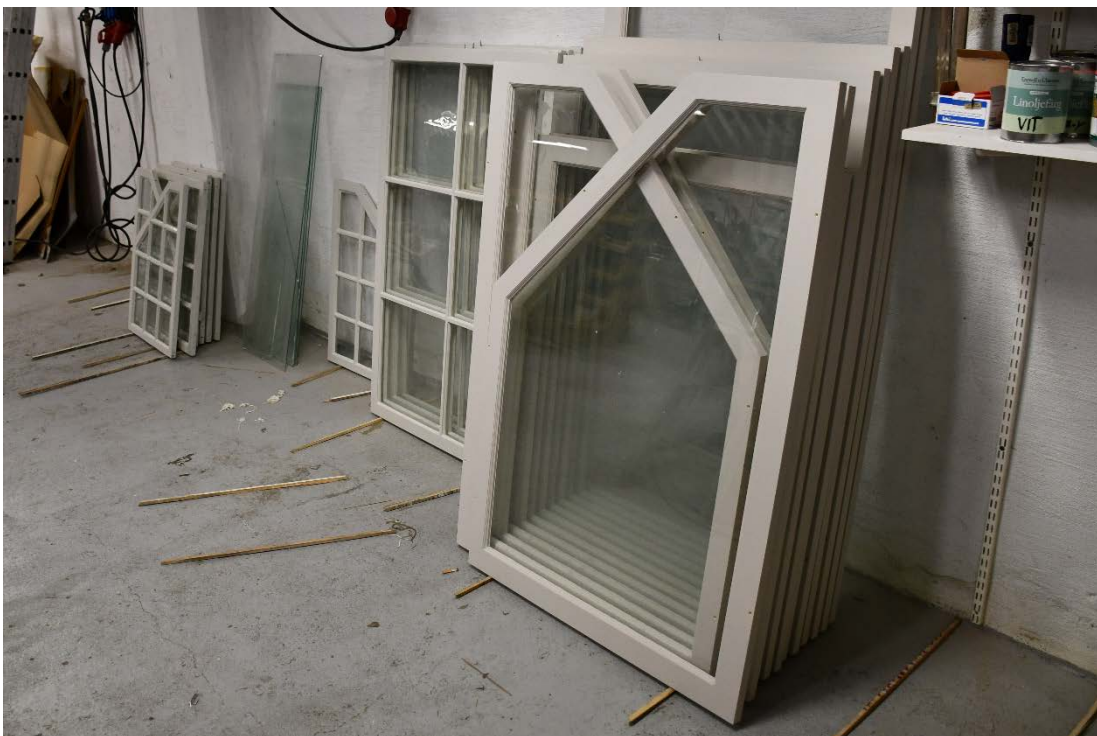
*Figur 5 De nya innerbågarna till vapenhuset (närmast i bild).*

Fönstren i vapenhuset har försetts med innanfönster. Dessa har tillverkats med befintliga innanfönster i långhuset som förebild. De utgörs av sex ospröjsade bågar som hålls på plats av trälister. Innanfönstren har målats i samma grå kulör som ytterbågarna (NCS S 1502-Y).

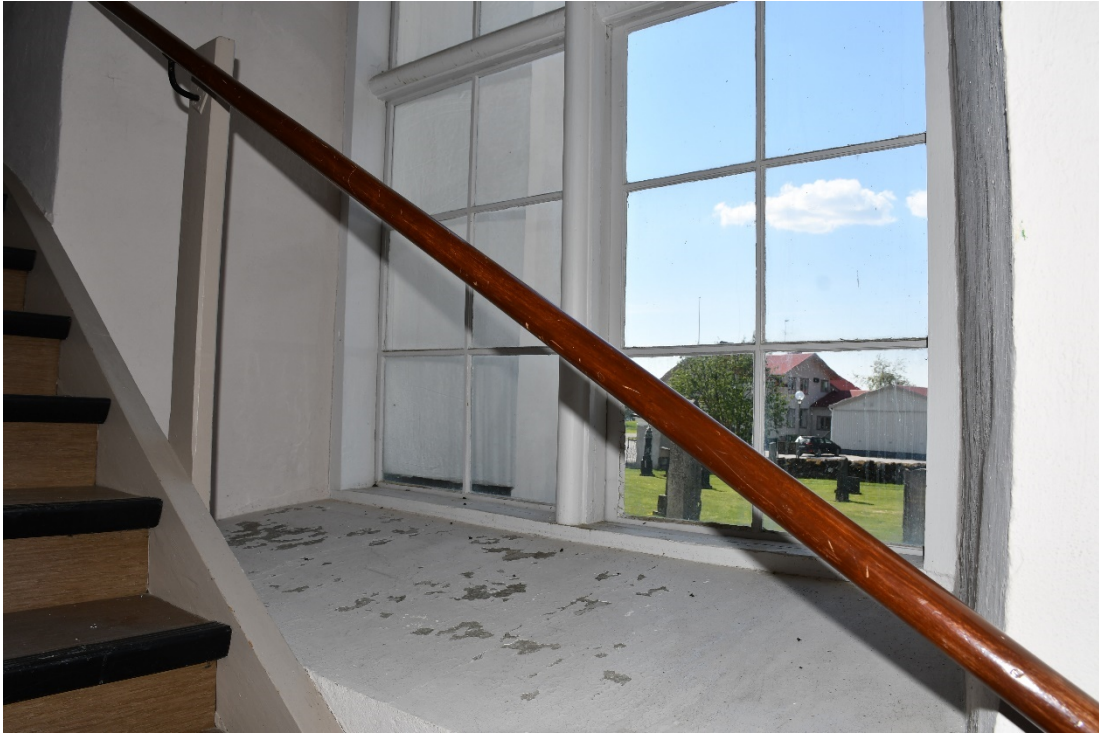
*Figur 6 Fönster i vapenhus före åtgärd.*

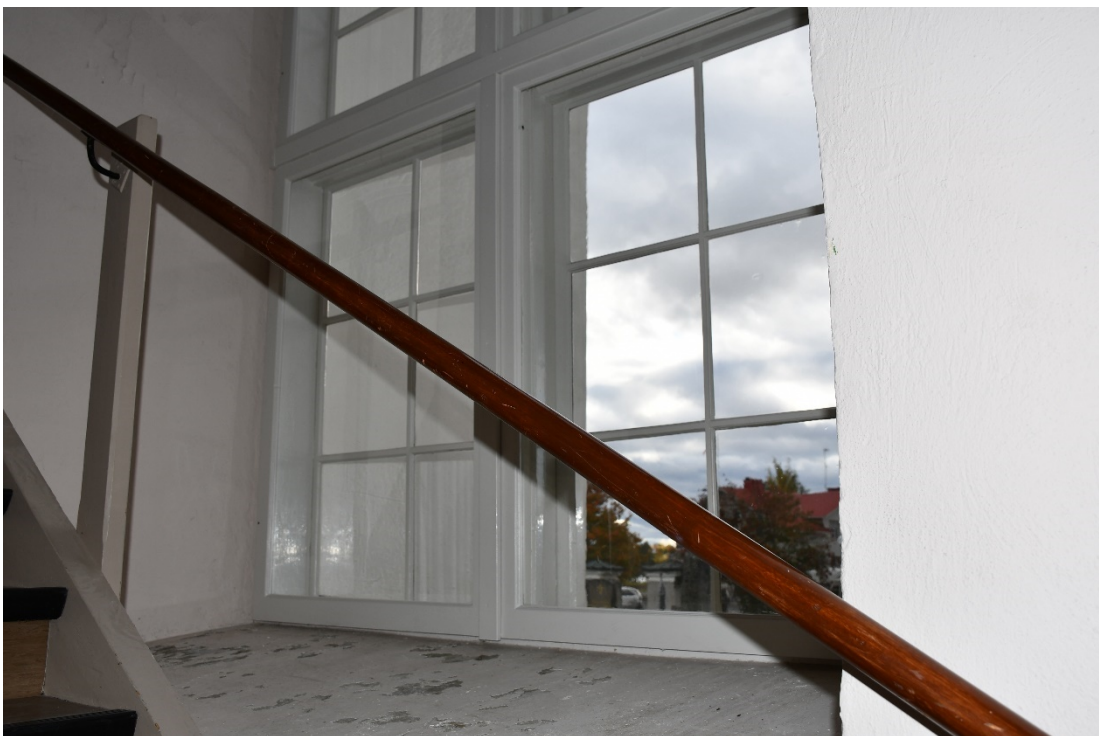
*Figur 7 Fönster i vapenhus efter att fönstret försetts med innanfönster.*

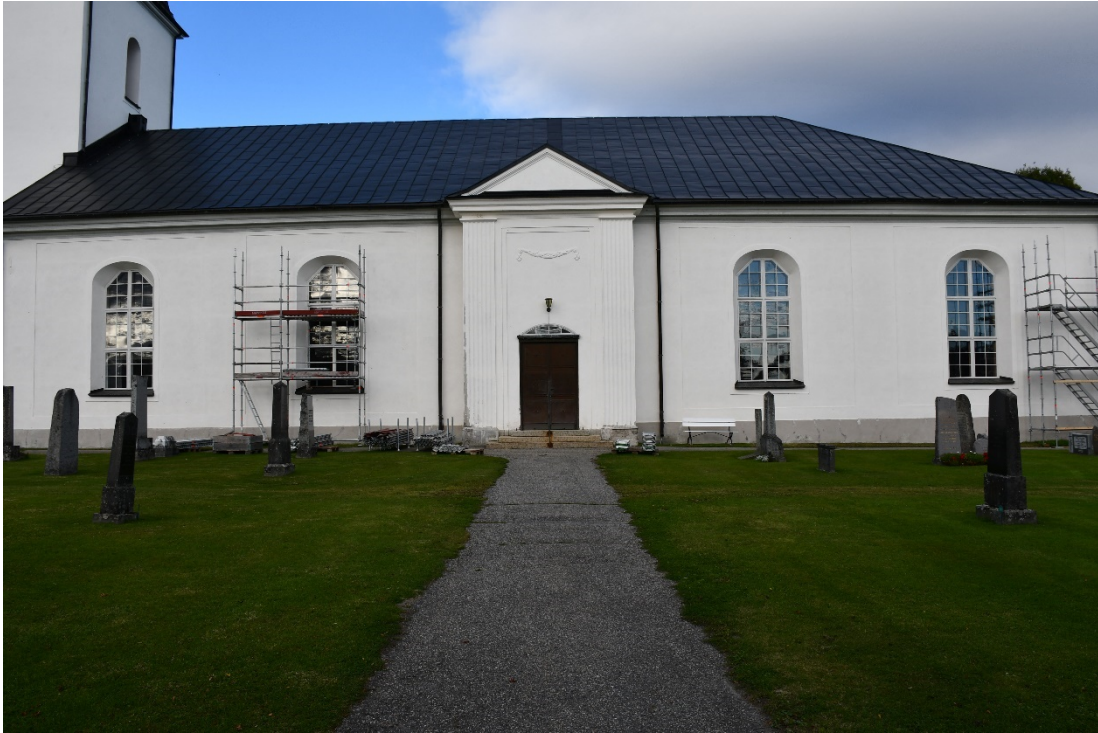
*Figur 8 Långhus mot söder under pågående arbete.*

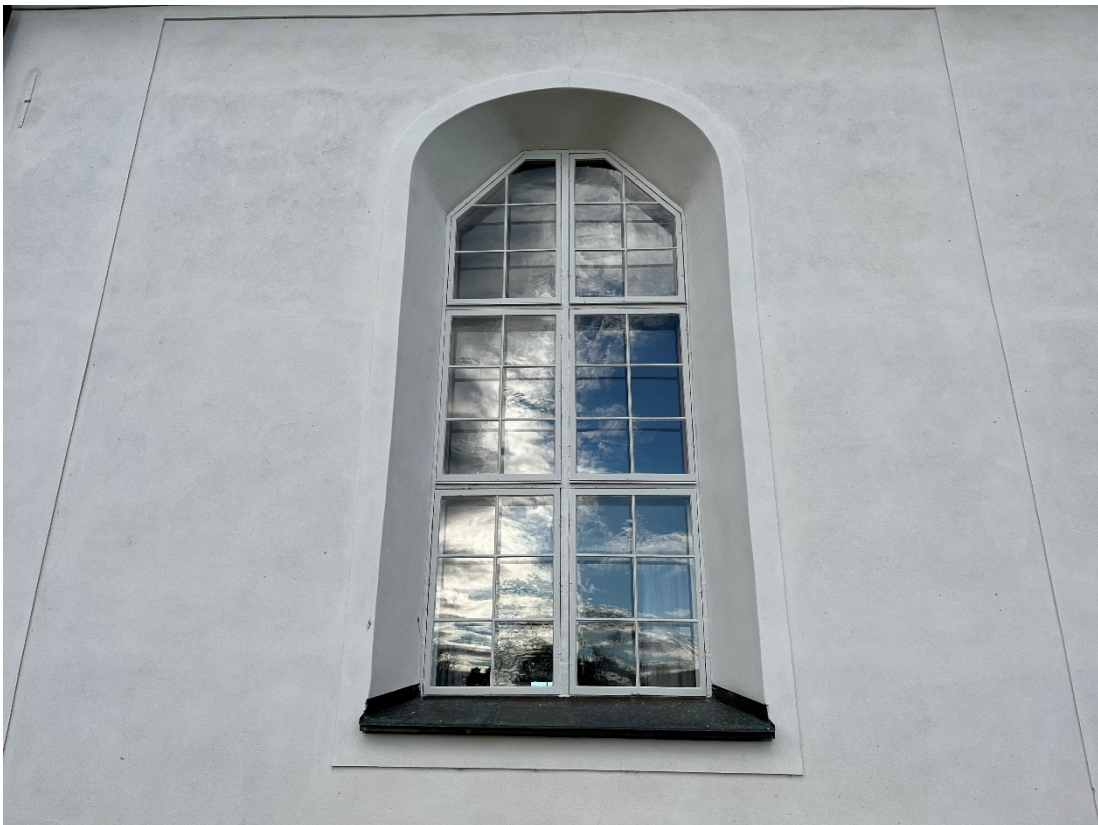
*Figur 9 Fönster efter åtgärd.*
