# Kolåsens kapell

Utvändig restaurering, 2025

Kolåsens lappkapell 1:1, Åre kommun, Jämtlands län, Härnösands stift

RAPPORT – JAMTLI 2025:28  
ISSN 1654-2045

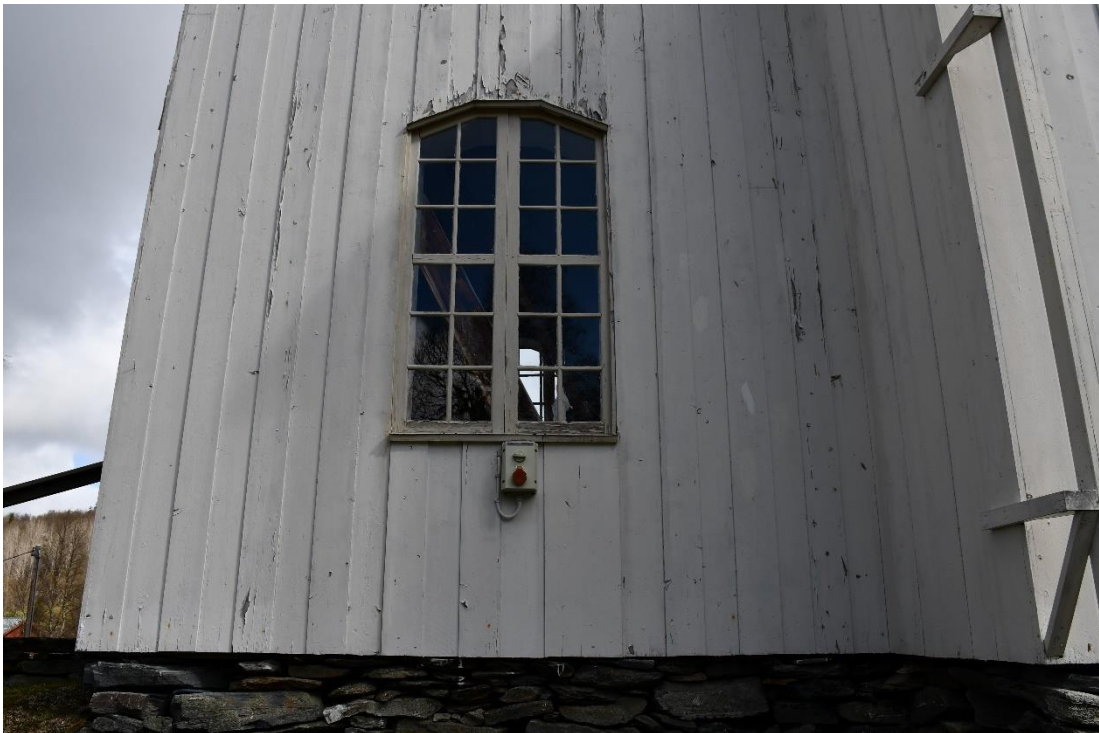
Den vita fasadfärgen flagade framför allt på tornet. Upp till fanns flera skador efter hackspett. På norra sidan av tornet fanns två hål, dels ett mindre längst upp mot taket nära nordvästra hörnet, dels ett större hål strax ovanför ljudluckan, som berörde både underbräda och lockbräda. På södra sidan av tornet fanns ett hål längs upp mot taket, nära det sydvästra hörnet. På västra sidan av tornet fanns en skada upptill på urtavlan.

*Figur 4 Den vita fasadfärnen flagade.*

Inför startmötet gjordes uppstrykningsprov på fasad, fönster och dörrkulör, utifrån rapporten från 2011, som jämfördes med befintligt, vilket stämde bra. Den befintliga kulören på dörren drog nästan åt mörkrosa, men om man vätte ytan blev den mer engelskt röd i tonen. I underlaget från 2011 finns även den gula kulören som då användes till korset. Fasaden har skrapats och målats med två strykningar (mellanstrykning och slutstrykning). Träreana ytor har först grundats innan mellan- och slutstrykning. Till målningsarbetena har linoljefärg från Engwall o. Claesson kommit till användning.

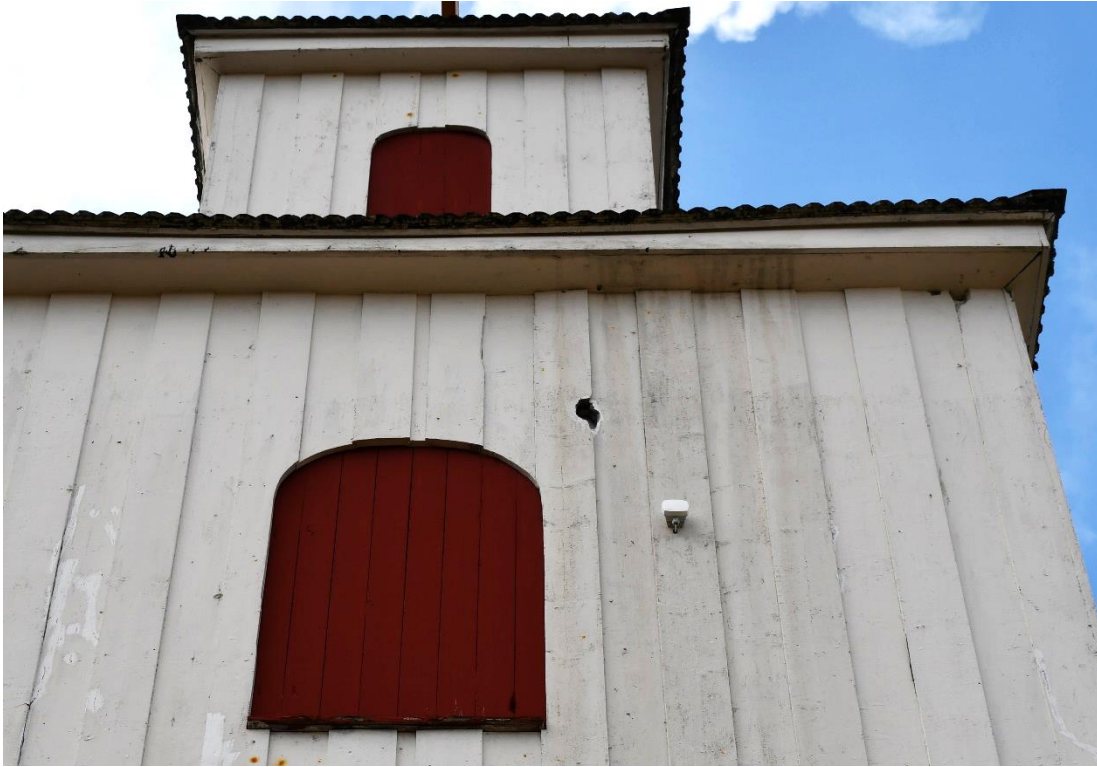
*Figur 5 Upptill på tornet fanns flera skador efter hackspett. På norra sidan av tornet fanns dels en mindre skada längst upp mot taket nära nordvästra hörnet, dels ett större hål strax ovanför ljudluckan.*

Två panelbrädor och två lockbrädor har bytts ut. De mindre hålen skarvats med en träbit.

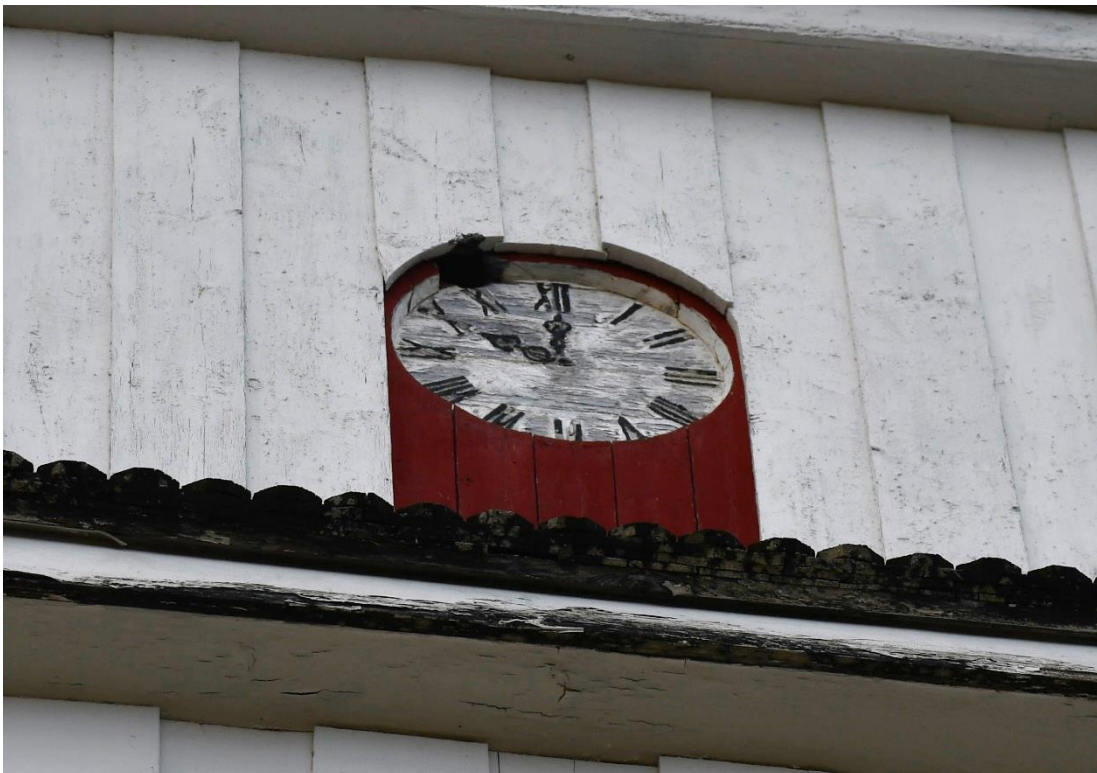
*Figur 6 På västra sidan av tornet fanns en skada upptill på urtavlan.*

Skadan upptill på urtavla mot väster har lagats i.

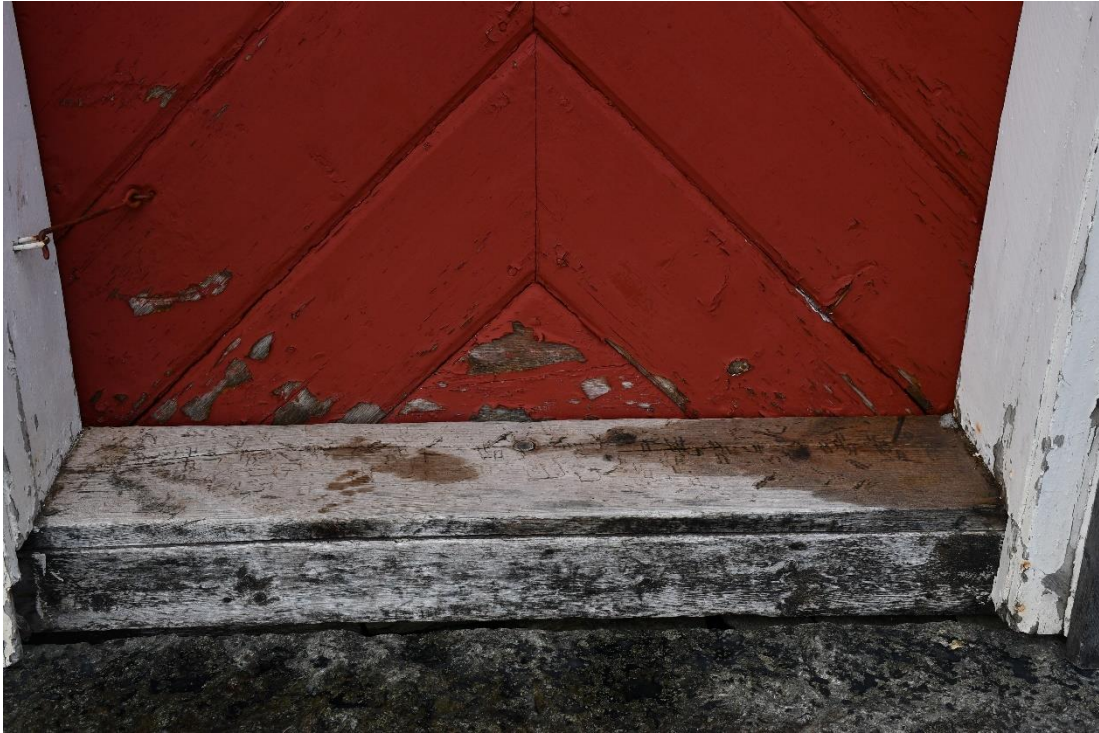
Dörren var i behov av målningsbehandling. Färgen flagade framför allt i nederkant. Den röda kulören upplevdes som blekt och drog åt mörkrosa.

*Figur 7 Dörrens målningsskikt var före åtgärd slitet och blekt.*

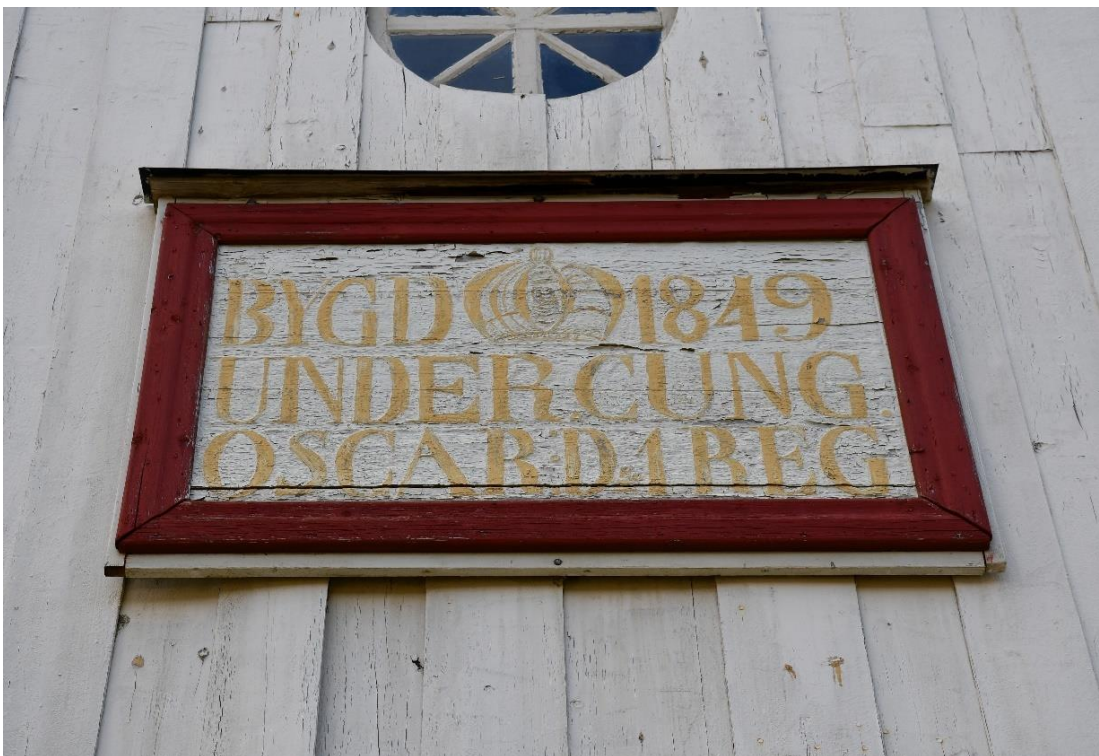
Den vita bottenfärgen flagade och inskriptionen såg sliten ut. Efter att tavlan plockats ned, upptäcktes att täckbrädan och övre delen av ramen hade rötskador.

*Figur 8 Inskriptionstavlan före åtgärd.*

Inskriptionstavlan ovanför entrén plockades ner och åtgärdades i verkstad. Därmed kom man åt att måla väggen bakom tavlan. Täckbräda och övre del av ram var rötskadade och kom att bytas ut, därefter målningsbehandling.

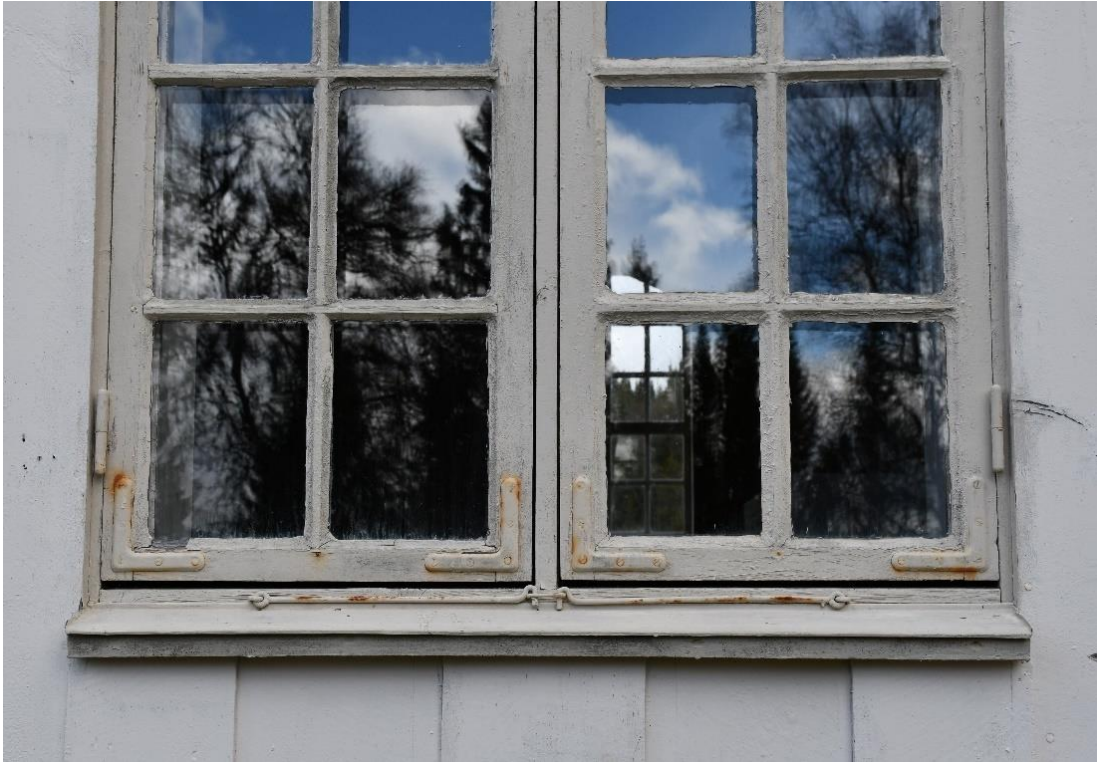
*Figur 9 Fönstren var i behov av åtgärd. Kittet släppte på sina ställen och hörnbeslagen hade rostgenomslag.*

Inga glasbyten har skett. En ruta har en spricka snett över. Fönstren har målningsbehandlats med linoljefärg. Även insidan av fönsternicherna har målats och fönsterkrokarna har oljats med linolja. För att hindra vatten att rinna in bakom fasaden har rundfönstret på tornet försetts med plåtbleck.

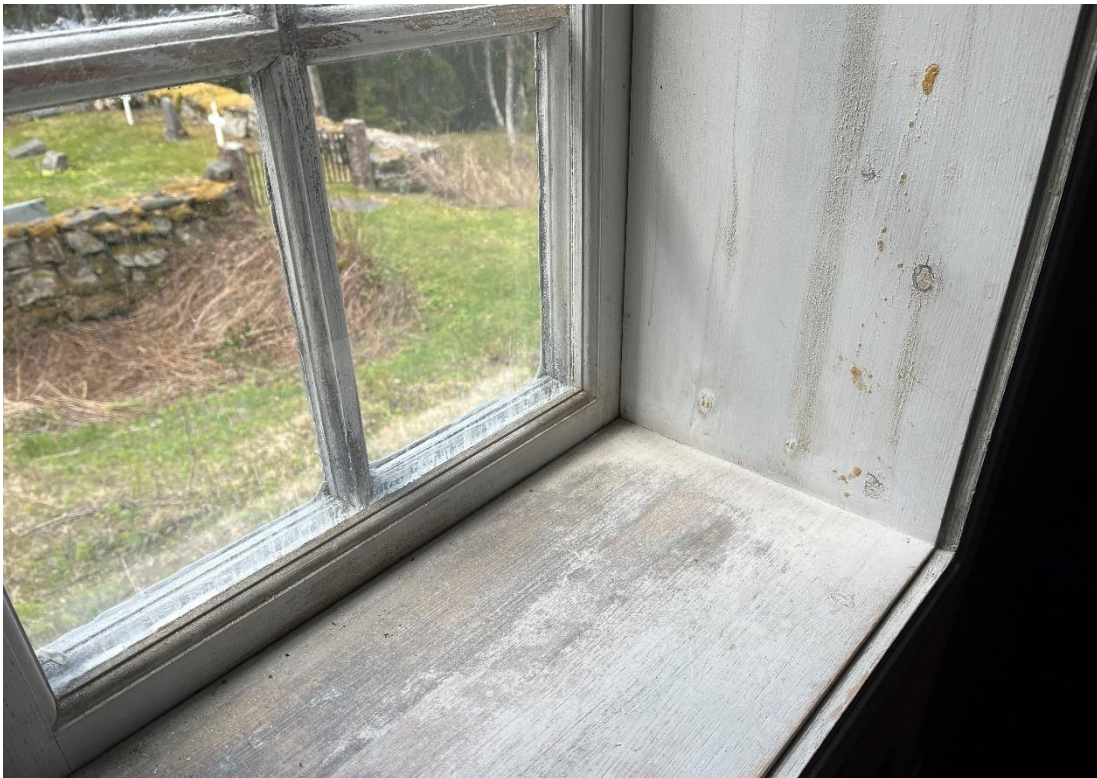
*Figur 10 Mellan inner och ytterbåge var endast spröda rester kvar efter målningsbehandling. Invändigt hade fönsterbänkar och fönsternischer färgbortfall.*

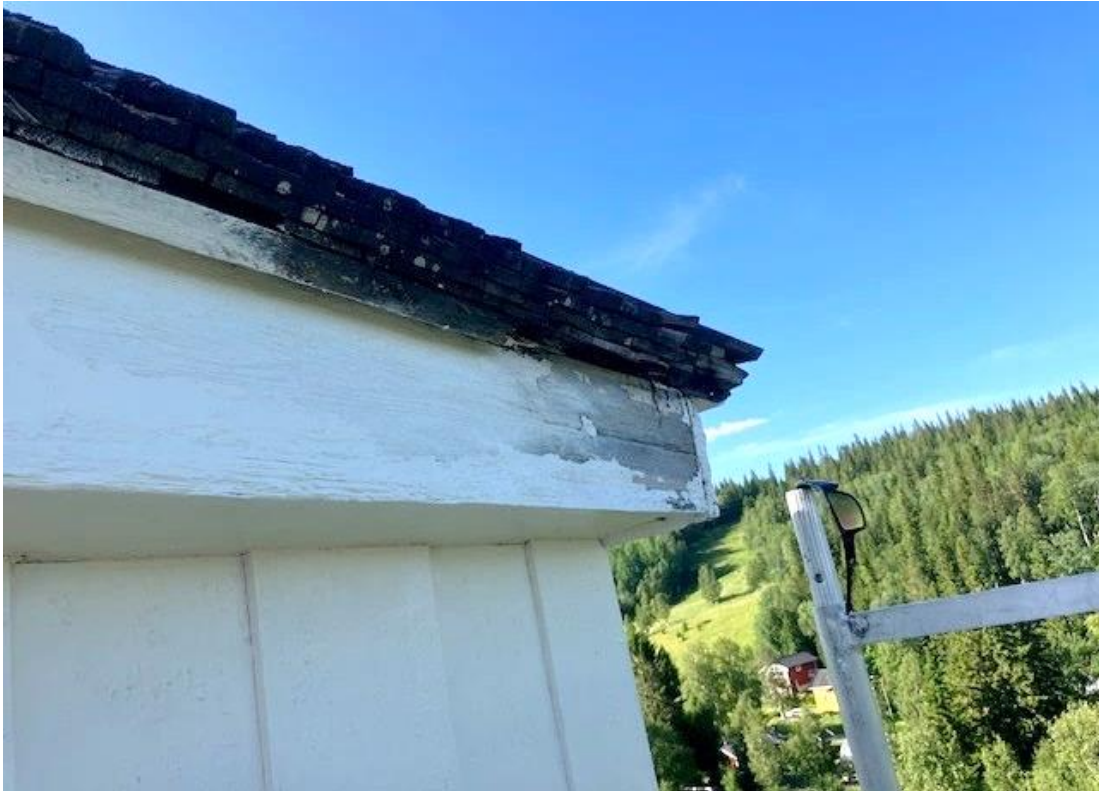
*Figur 11 På torntaket hade den nedre brädan av rotet rötskador (Foto: Per Malmsten).*

Två lagningar av rotet på torntaket har genomförts. En på framsidan (mot väst) och en på baksidan (mot öst). Den nedre brädan av rotet hade rötskador. Den har ersatts med ny och spåntäckningen har kompletterats med oanvända spån som fanns på plats (ca 40 spån har bytts).

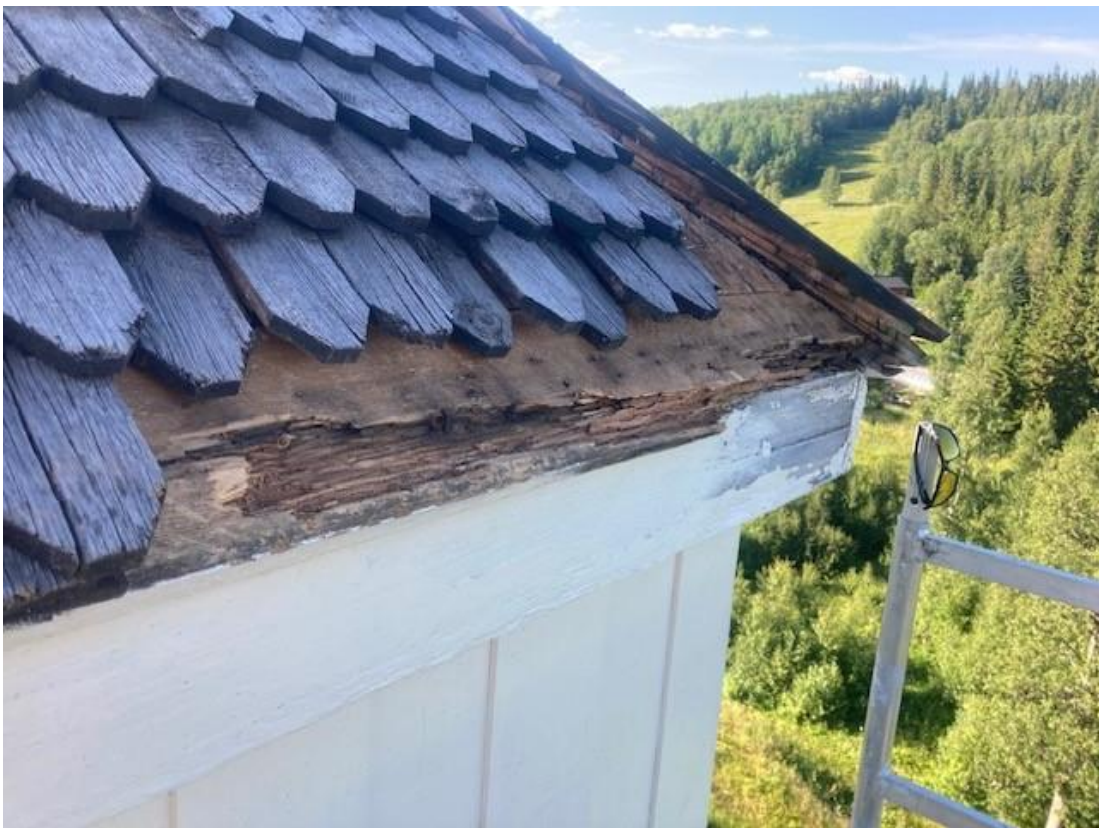
*Figur 12 samma område efter att spånen plockats bort (Foto: Per Malmsten).*

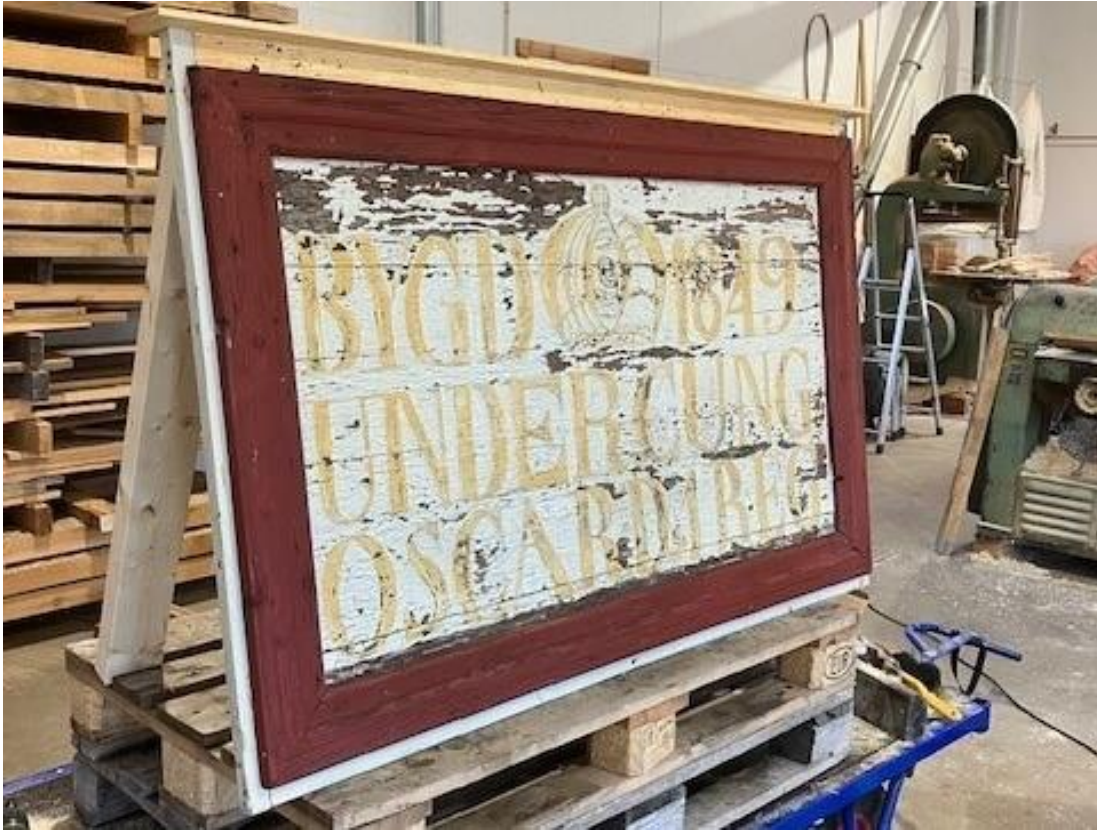
Figur 16 Täckbräda och övre del av ram var rötskadade och kom att bytas ut (Foto: Per Malmsten).

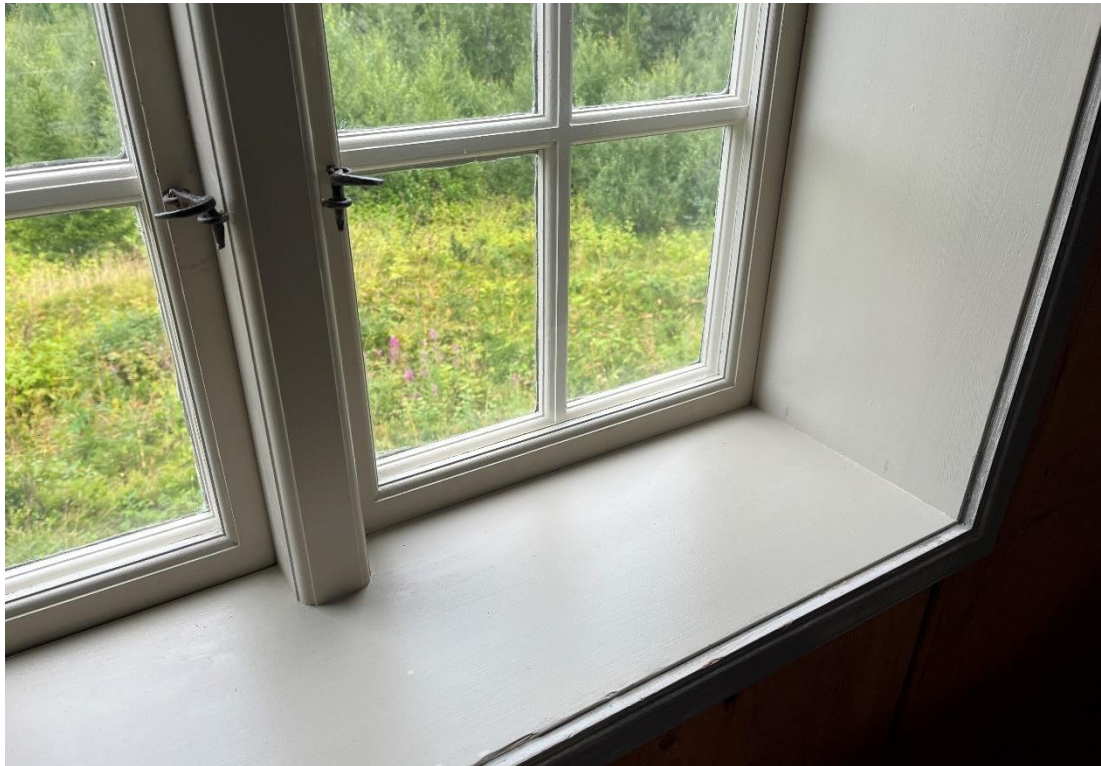
*Figur 19 Fönster och fönsternischer har målningsbehandlats med linoljefärg i grå kulör.*

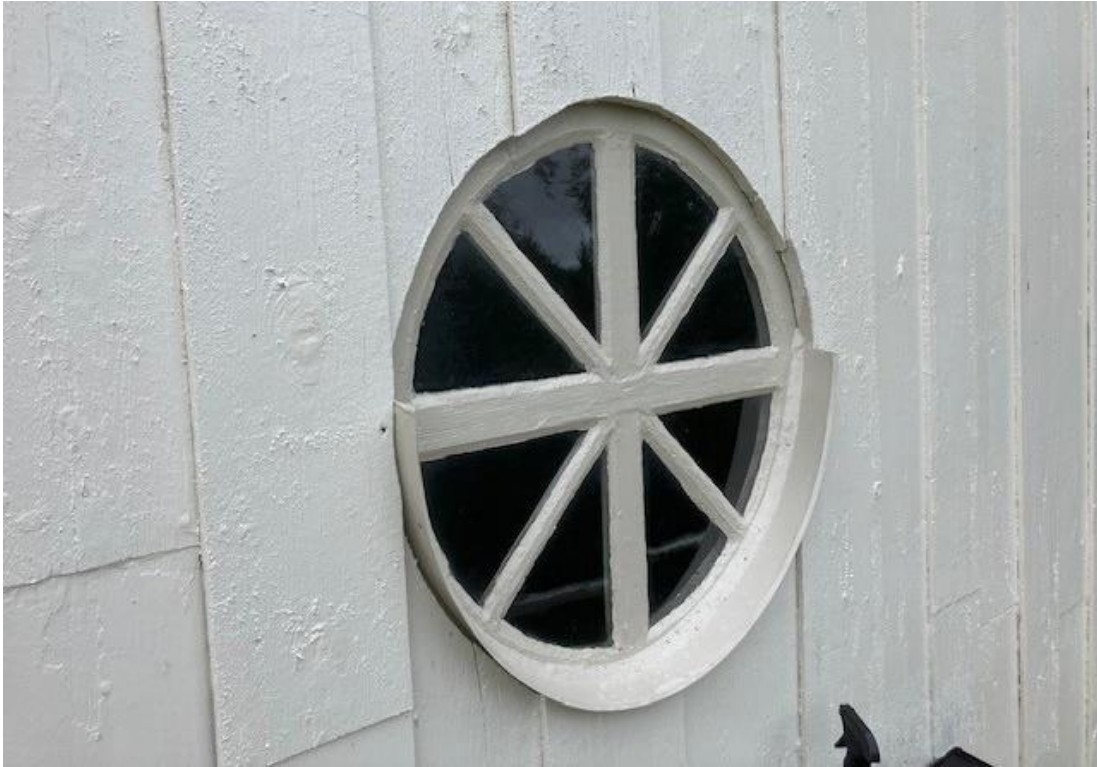
Fönstren var i behov av åtgärd, kittet släppte på sina ställen och hörnbeslagen hade rostgenomslag. Nedanför rundfönstret på tornet har vatten runnit in i underkant av fönstret och längs insidan av väggen. Mellan inner och ytterbåge var endast spröda rester kvar efter målningsbehandling. Invändigt hade fönsterbänkar och fönsternischer färgbortfall. Långhusets fönster utgörs av in- och ytterbågar. I tornet sitter enkelbågar. Då dessa har profil både på in- och utsidan kan det möjligen handla om innanfönster som kommit till användning.

*Figur 20 Rundfönstret på tornet har försetts med plåtbleck (Foto: Per Malmsten).*

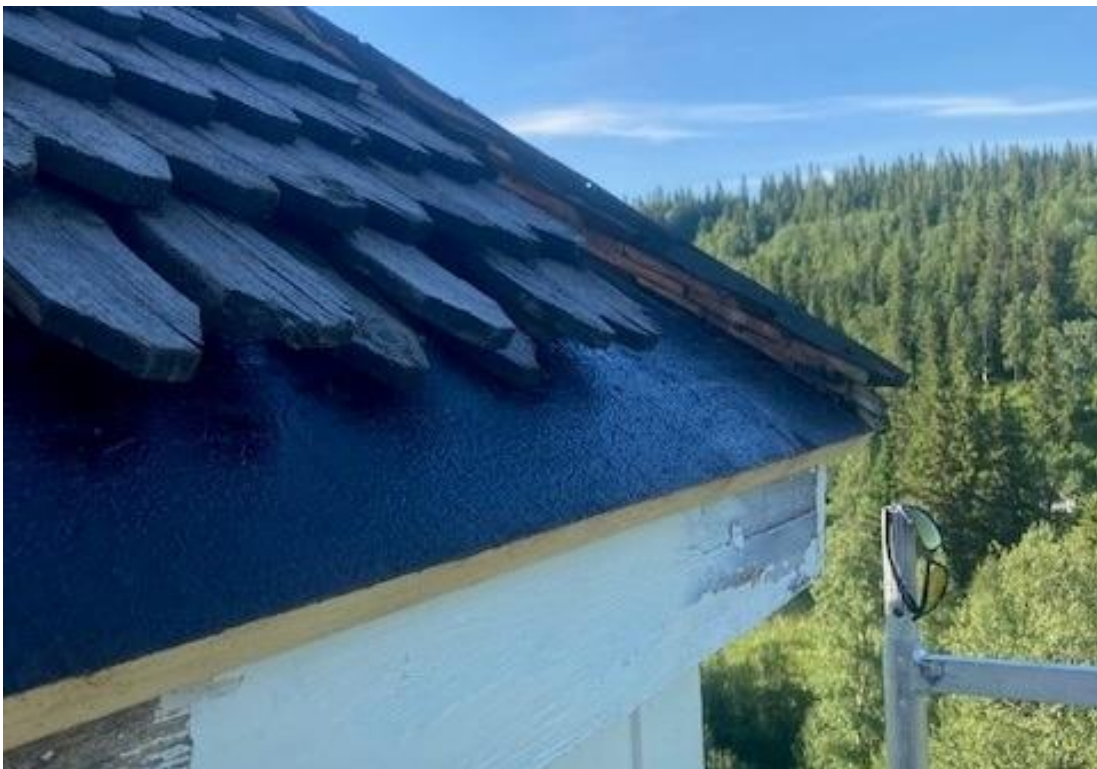
*Figur 21 Den nedre brädan av rotet på tornet har ersatts med ny. Bild tagen innan spåntäckningen kompletterats (Foto: Per Malmsten).*

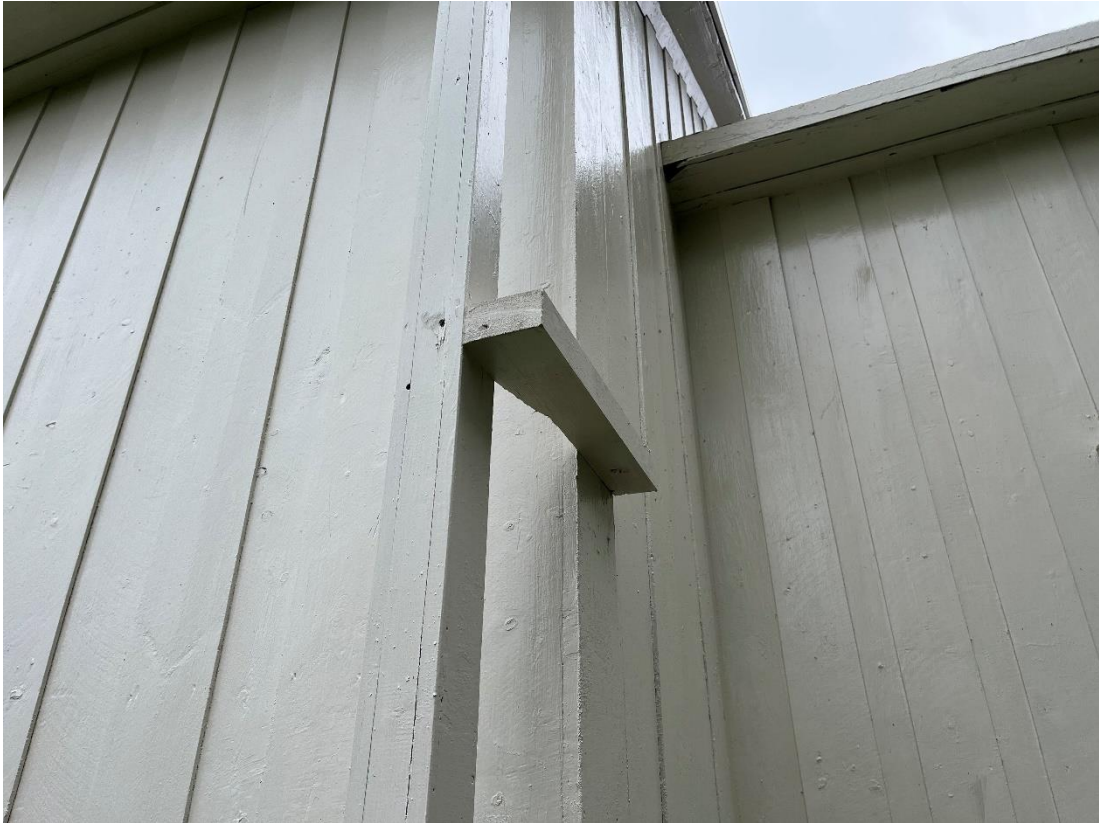
*Figur 22 Tre stuprörsfästen i trä har bytts ut.*

Tre stuprörsfästen i trä har bytts ut mot nya lika befintligt.
