# Färgundersökning av Norderö klockstapel 2008

Prästbordet 1:1, Norderö socken, Östersunds kommun

RAPPORT – JAMTLI, JÄMTLANDS LÄNS MUSEUM 2008:4  
ISSN 1654-2045

## RAPPORT: Färgundersökningar av klockstapeln vid Norderö kyrka, Jämtlands län

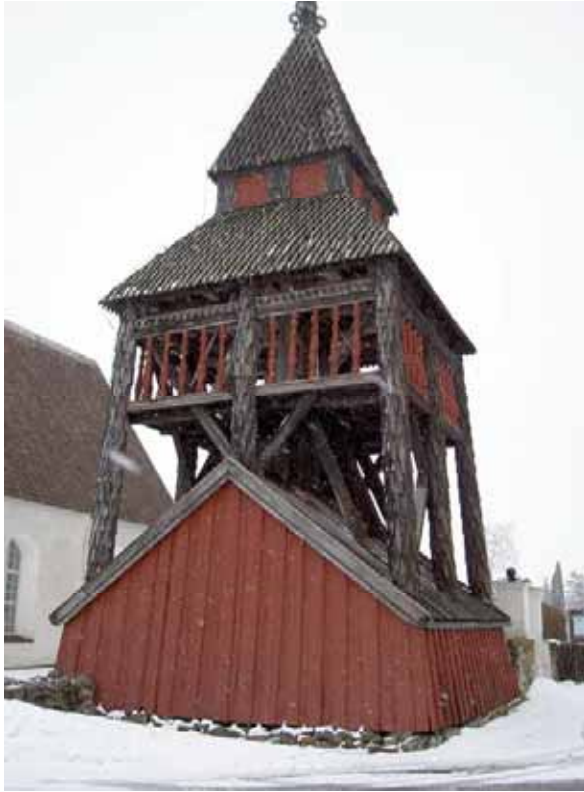
Klockstapeln vid Norderö kyrka byggdes 1752 av byggmästare Pehr Olofsson från Dillne i Oviken. Här ses fasaden mot väster i mars 2008.

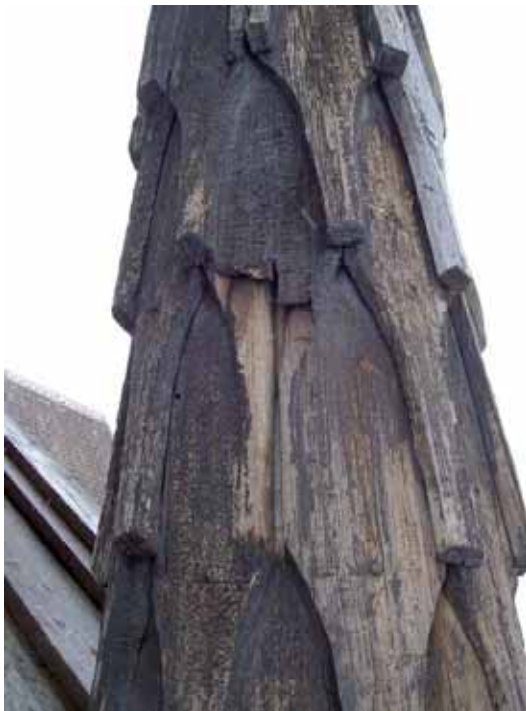
De handtäljda spån som sitter på stolparna tillhör de äldsta på klockstapelns tillsammans med de handspräckta spånorna som sitter i italianen vid ljudluckorna. Spånorna på de två pyramidtaken är bytta mot öster, söder och väster mot sågad spån av okänd ålder. Spånorna på norra takfallet är äldre och handspräckta. Allt spån är ytterst tjärat med ett innehåll av ett mörkt/svart pigment.

Skrapprover gjordes på flera spån innan en färgstege skrapades fram på ett spån på stolpen i det sydöstra hörnet i ett skyddat läge högst upp mot taket (det står sydvästra hörnet i Lennart Kristianssons rapport vilket är fel). Två färgskikt kunde urskiljas. I det undre skiktet syntes röda partiklar.

| Lager 2 | svart trätjära |
| Lager 1 | pigmenterad tjära med spår av rött pigment. Partiklar av träkolssvart, järnoxidrött och transparenta kvarts urskiljbara i mikroskåp. |

En av de spånklädda stolparna som bär upp klockvåningen och taket. På spånen syns en mörkfärgad tjära ytterst.

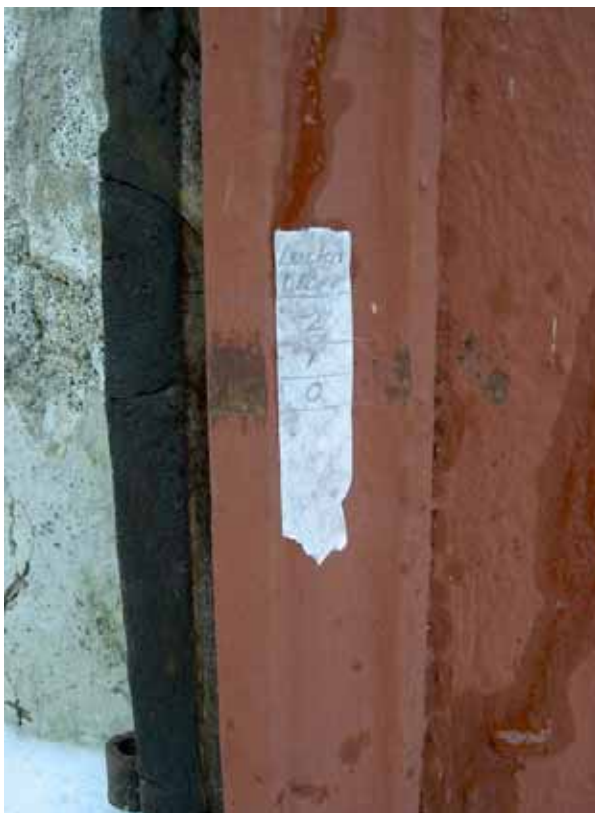
En färgstege skrapades fram på en av luckorna mot norr. Ett (eller fler) lager med mörkare röd kulör syntes under det yttersta lagret men det var svårt att separera de olika lagren åt.

| Lager 2 | röd plastfärg |
| Lager 1 | ett lager tjära pigmenterad med rött. Kulören är lite mörkare än plastfärgens kulör. Partiklar av träkolssvart, järnoxidrött och transparenta kvarts urskiljbara i mikroskåp. |

Färgstege på en av ljudluckorna mot norr. Under den röda plastfärgen finns tjära med rött pigment.

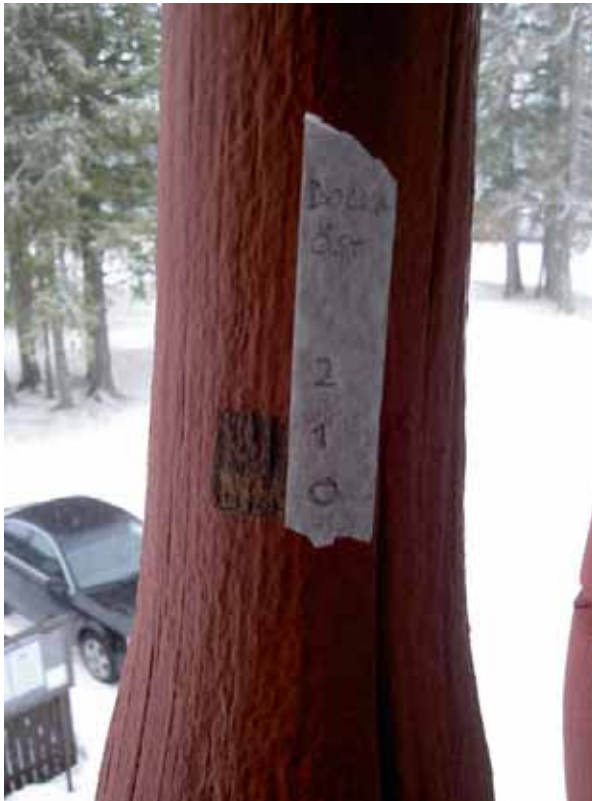
Balusterdockorna på klockdäcket är av lite olika ålder. Några har tillkommit i ganska sen tid medan andra är av hög ålder, troligen original. Flera balusterdockor har omfattande rötskador bland annat p.g.a. sprickbildning. De är målade röda med plastfärg vilket också har påverkat skadebilden eftersom färgen stängt inne fukt.

På klockdäcket gjordes skrapprover på flera balusterdockor. En färgstege skrapades fram på en balusterdocka som bedömdes vara av hög ålder mot öster. Under plastfärgen fanns ytterligare ett lager med pigmenterad tjära.

| Lager 2 | röd plastfärg. |
| Lager 1 | pigmenterad mörk tjära. Partiklar av träkolssvart och transparent kvarts urskiljbara i mikroskåp. |

Färgstege på en balusterdocka mot öster. Det fanns inga spår av att tjäran på balusterdockorna hade varit färgad med rött pigment.

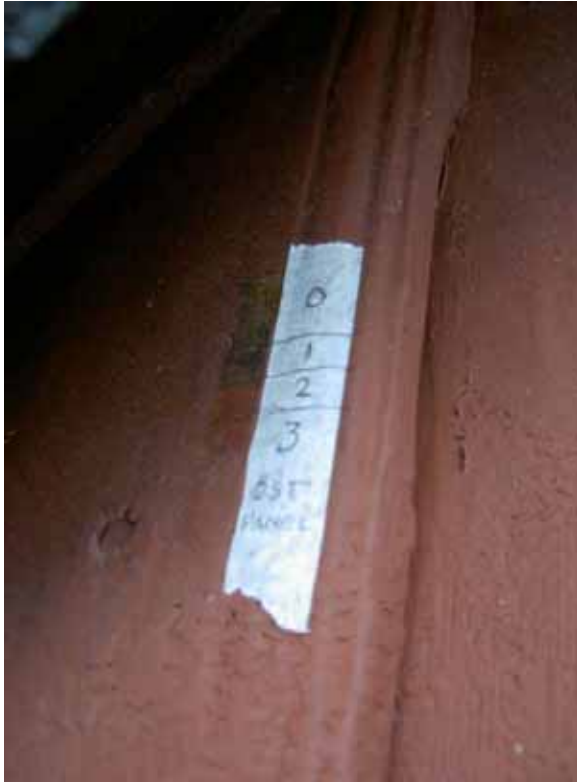
Skrapprover gjordes på den östra sidan. En färgstege skrapades fram i ett skyddat läge under taksprånget ovanför dörren. Här kunde ytterligare två lager urskiljas. Antagligen kan det finnas flera färgskikt med rött som är mycket svåra att urskilja enligt Lennart Kristiansson.

| Lager 3 | röd plastfärg |
| Lager 2 | ett rött färgskikt troligen falu rödfärg. Partiklar av järnoxid-rött och transparent kvarts. Kan vara flera lager. |
| Lager 1 | pigmenterad tjära med träkolssvart. |

Färgstege på klockbodens panel under takutsprånget.

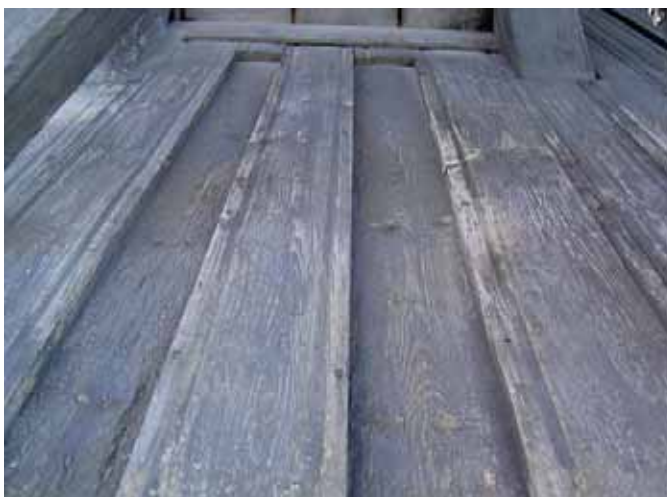
Faltakets brädor är av varierande ålder. Många av dem är ramsågade precis som brädorna i det pyramidformade undertaket. Men det finns även alldeles nya impregnerade brädor utan vattenspår. Brädorna är tjärade och det syns inga spår efter tydliga lager.

Lager 1 pigmenterad svart tjära.

Faltakets brädor är av varierande åldrar. Det finns inga spår av röd tjära här.

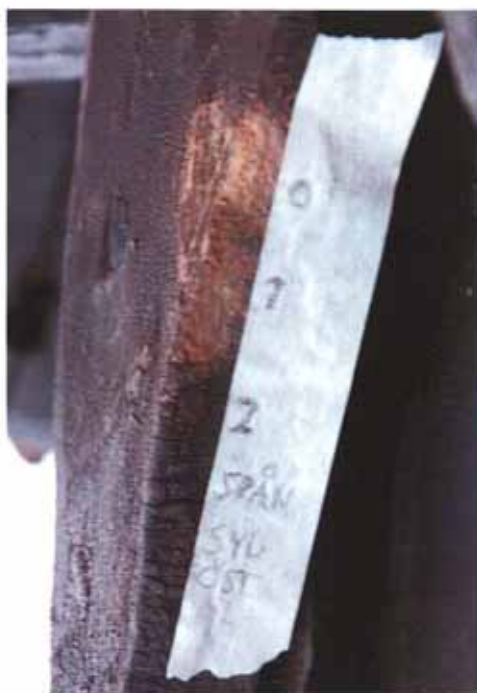
En färgstege skrapades fram på ett takspån. Vi valde ett kyrkspån (troligen ej utbytt) på klockstapelsbenet i det sydvästra hörnet i ett skyddat läge högst upp.

Två färgskikt finns dels den befintliga svarta trätjären och ett underliggande skikt (1) med pigmenterad trätjära. I mikroskåp kan svarta, röda och några transparenta partiklar urskiljas:

Slutsats: träkolssvart

Slutsats: järnoxidrött

Slutsats: kvarts

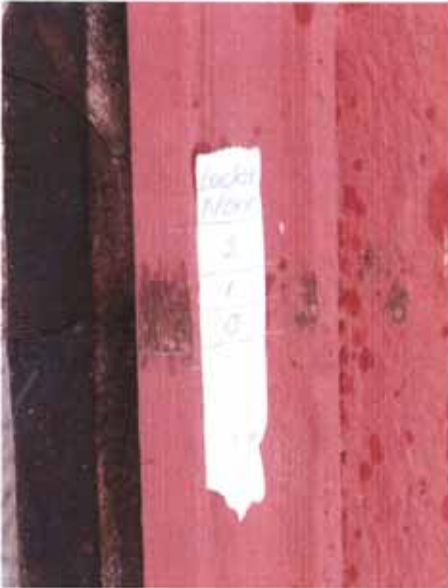
På italianen undersöktes en lucka mot norr. En färgstege skrapades fram under den befintliga röda plastfärgen finns ett skikt (1) med pigmenterad tjära.

I mikroskåp kan svarta, röda och några transparenta partiklar urskiljas:

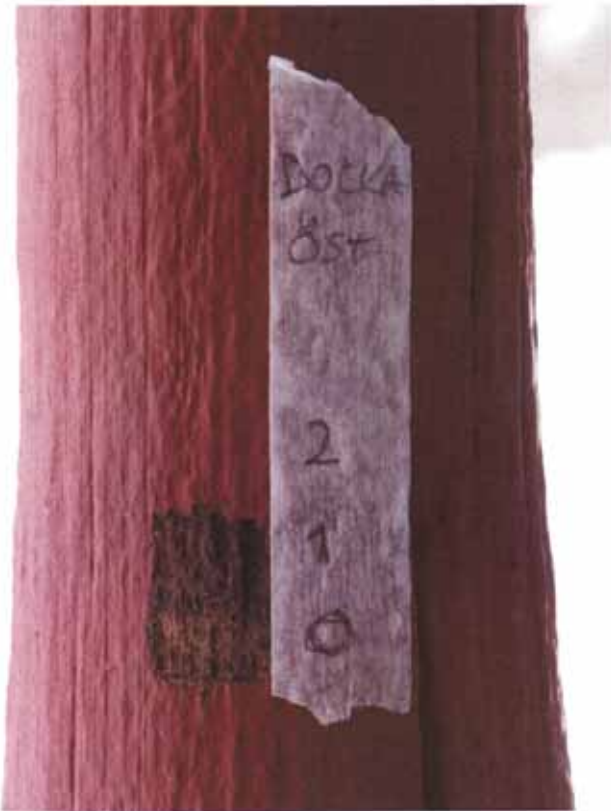
På klockdäcket undersöktes en balusterdocka mot öster. En färgstege skrapades fram: under den befintliga röda plastfärgen finns ett skikt (1) med pigmenterad tjära.

I mikroskåp kan svarta och några transparenta partiklar urskiljas:

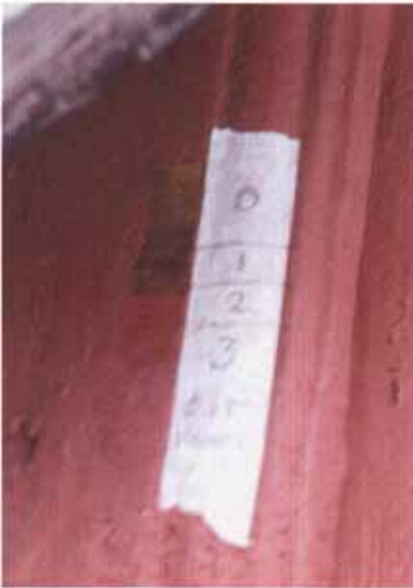
På klockbodens panelbrädor på östsidan skrapades en färgstege fram i ett skyddat läge under taksprånget.

Under den befintliga röda plastfärgen finns ett rött skikt (2) och under detta ett svart skikt (1) med pigmenterad tjära.

I skikt 2 kan i mikroskåp röda och några transparenta partiklar urskiljas;

I skikt 1 kan i mikroskåp svarta partiklar urskiljas;

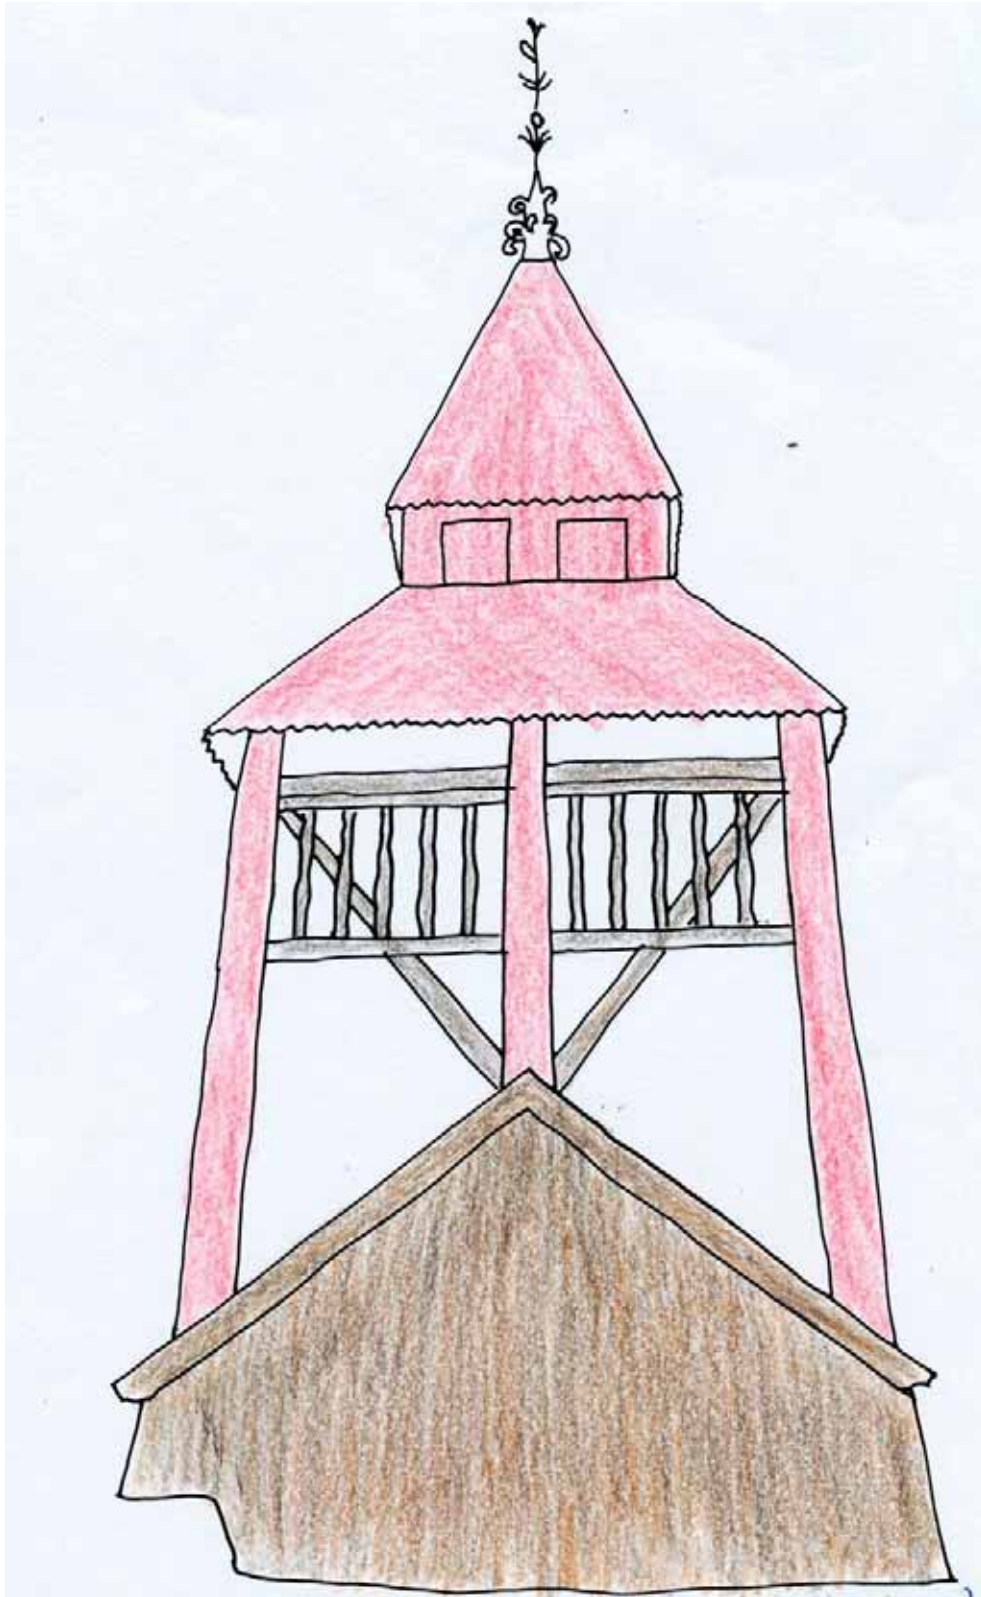
Äldsta färgsättning omkr. 1752-1800-tal

Spån	pigmenterad tjära med järnoxidrött/träkolssvart
Ljudluckor	pigmenterad tjära med järnoxidrött/träkolssvart
Balusterdockor	pigmenterad tjära med träkolssvart
Lockpanel på nedre bod	pigmenterad tjära med träkolssvart
Faltak	tjära (kan ha varit pigmenterad med träkolssvart)
Dörr	pigmenterad tjära med järnoxidrött/träkolssvart

3. En färgsättning som överensstämmer med nr 2 men där lockpanelen på den nedre boden är tjärad med träkolssvart i enlighet med klockstapelns äldsta färgsättning.
