Färgundersökning av Älvros klockstapel 2009

Älvros gamla kyrka, Älvros socken, Härjedalens kommun

RAPPORT – JAMTLI 2009:17
ISSN 1654-2045

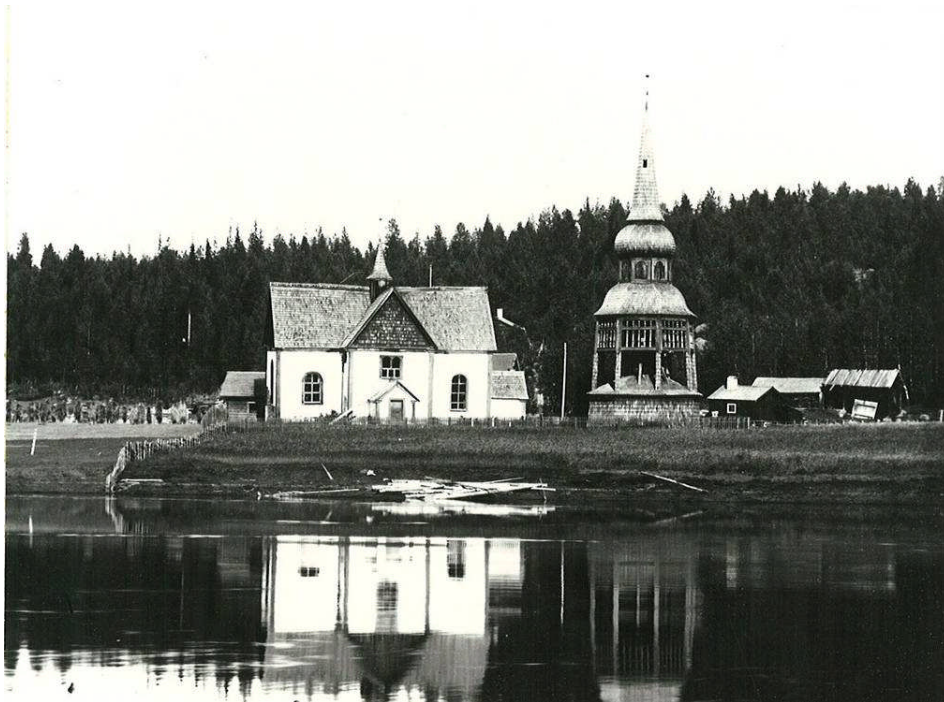
Klockstapeln fotograferad i början av 1900-talet. Här syns inga spår av färg vilket tyder på att den inte målats på länge. Foto ur Jämtlis arkiv (bild nr P1626D).

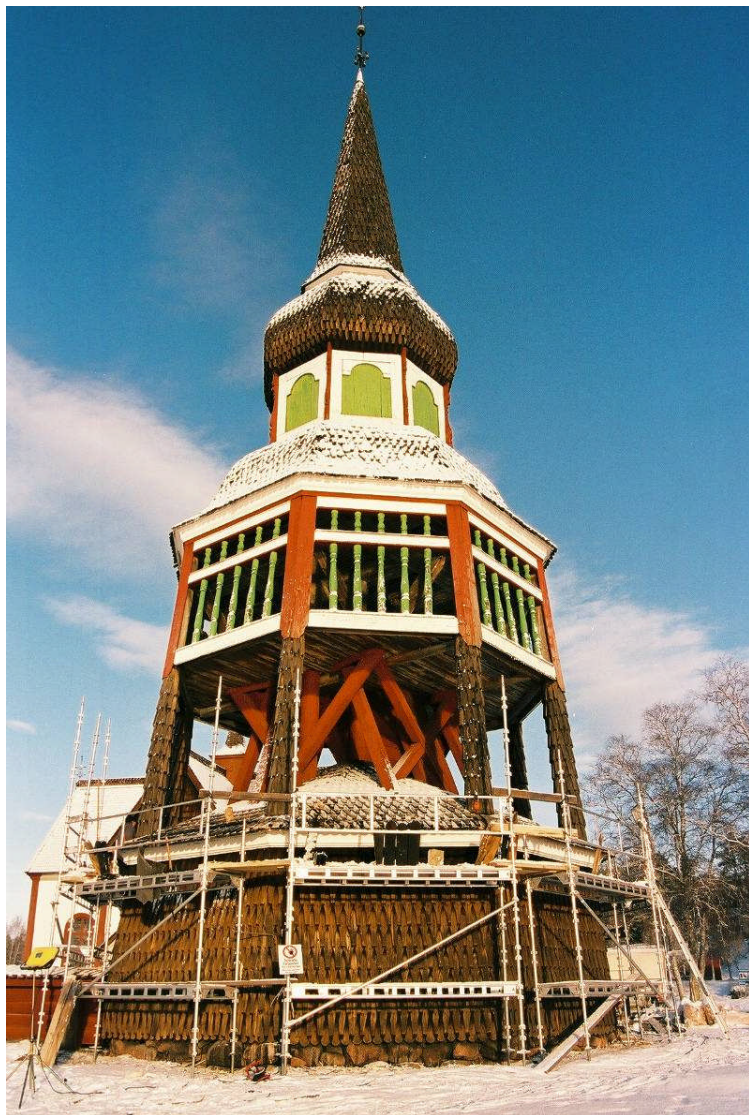
Älvros klockstapel i november 2008, här den södra sidan (bild nr 08M57/30).

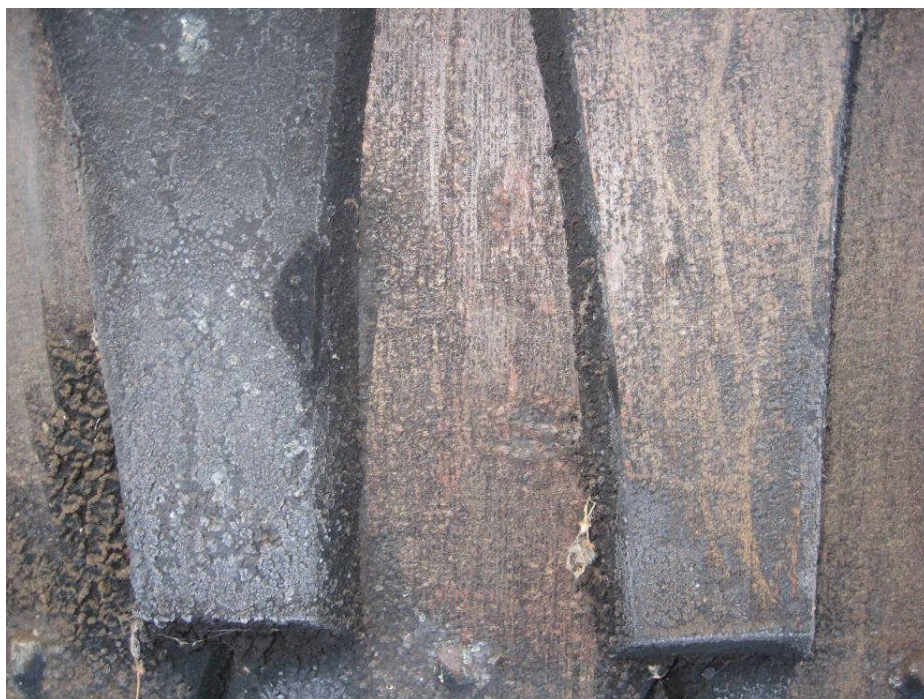
Konservatorn Lennart Kristiansson skrapade på spån i original vid den norra sidan nära takfoten då detta är ett relativt skyddat ställe. Inga tydliga skikt kunde separeras, men troligtvis finns det ett skikt med tjära pigmenterat med rött i ett mellanliggande skikt, medan tjäran närmast trä har spår av träkolssvart. Hur många lager tjära som finns går inte att säga och inte heller vilka lager som har varit pigmenterade.

Lager 3	tjära (ev flera lager)
Lager 2	tjära (ev flera lager), mellanliggande skikt pigmenterat med Falurött
Lager 1	tjära (ev flera lager), skiktet har förekomst av träkolssvart

På spånen mot norr fanns ett tjockt lager tjära där både pigment av rött och träkolssvart hittades (digital pict 1896).

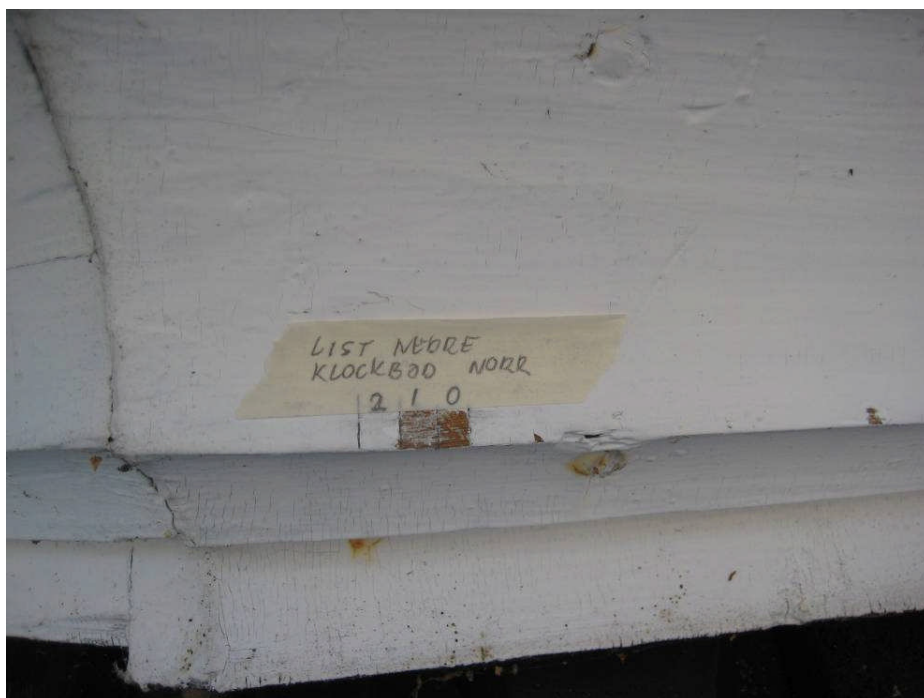
Vid skrapning på takfotslisten, under takfotsbrädan mot norr, finns spår av en gråaktig vit kulör under det yttersta vita lagret. Lager 2 är pålagt i flera

skikt som dock inte gick att separera vid analysen. Det tyder på att listverket endast varit målat vitt.

Lager 2 vit oljefärg

Lager 1 gråaktig vit oljefärg, nära NCS 1005R50B

På takfotslisten fanns spår av två lager vit färg (digital pict 1974).

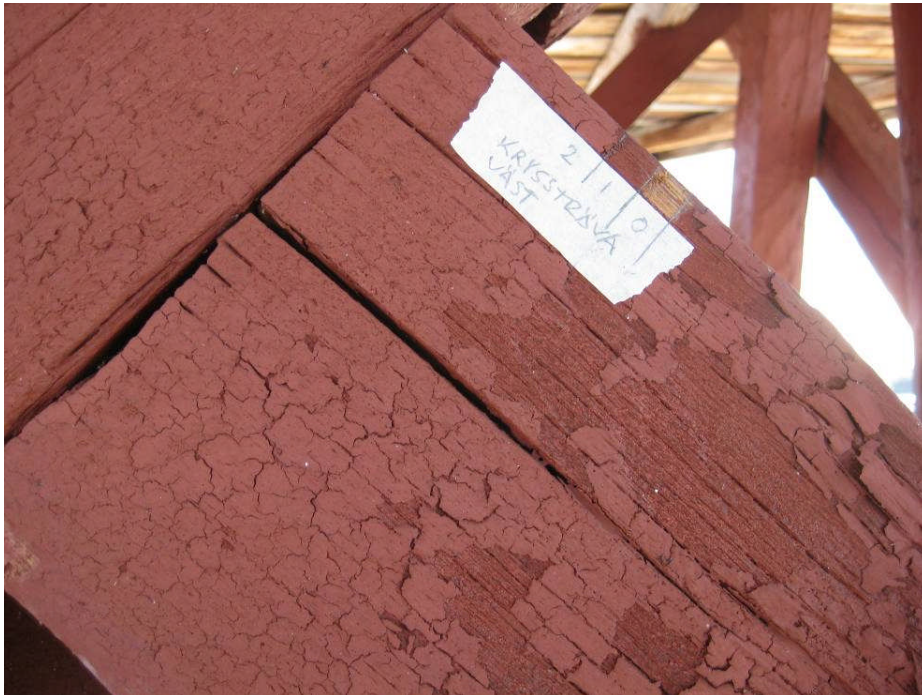
Den yttersta röda färgen på kryssträvorna är en plastbaserad färg eller en oljealkydfärg som flagar. Denna har en mer brunaktig kulör medan lagret under är något rödare, mer mot Falurött. En skrapning gjordes på en av strävorna mot väst.

Lager 2 röd plastfärg, NCS 5030Y80R (brunaktig)

Lager 1 röd slamfärg, NCS 4050Y80R (Falurött)

Kryssträvan mot väst hade underst ett färglager i faluröd kulör (digital pict 1905).

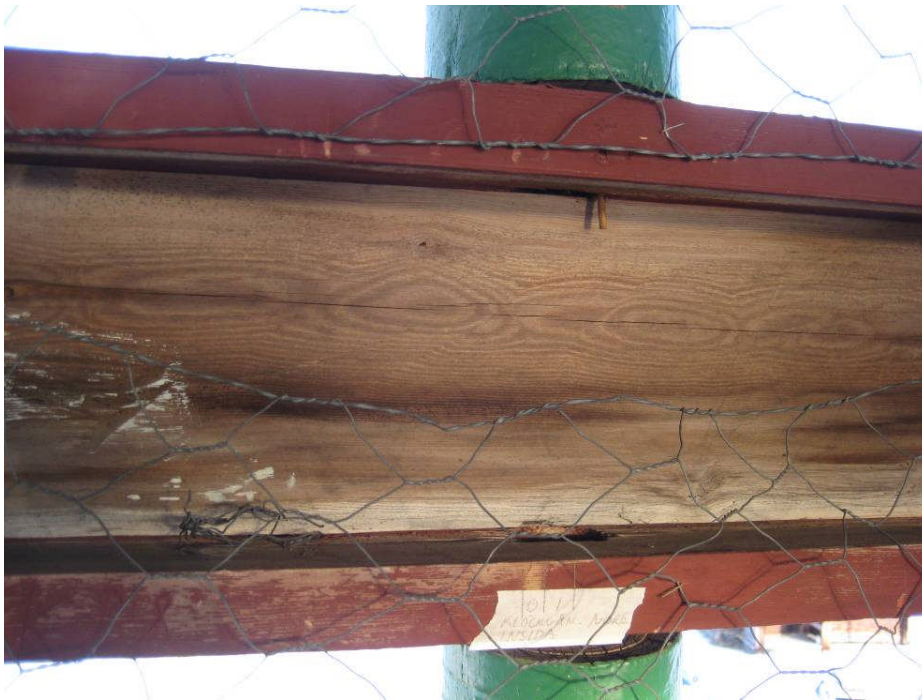
På insidan av listen mellan balusterdockorna på klockvåningens norra sida kunde bara ett lager med röd slamfärg noteras, vilket kan antas vara original, då man vid ommålning inte har brytt sig om att måla där.

Lager 1 röd slamfärg, NCS 4050Y80R (Falurött)

På klockvåningens insida mot norr fanns endast ett färglager i en faluröd kulör (digital pict 1969).

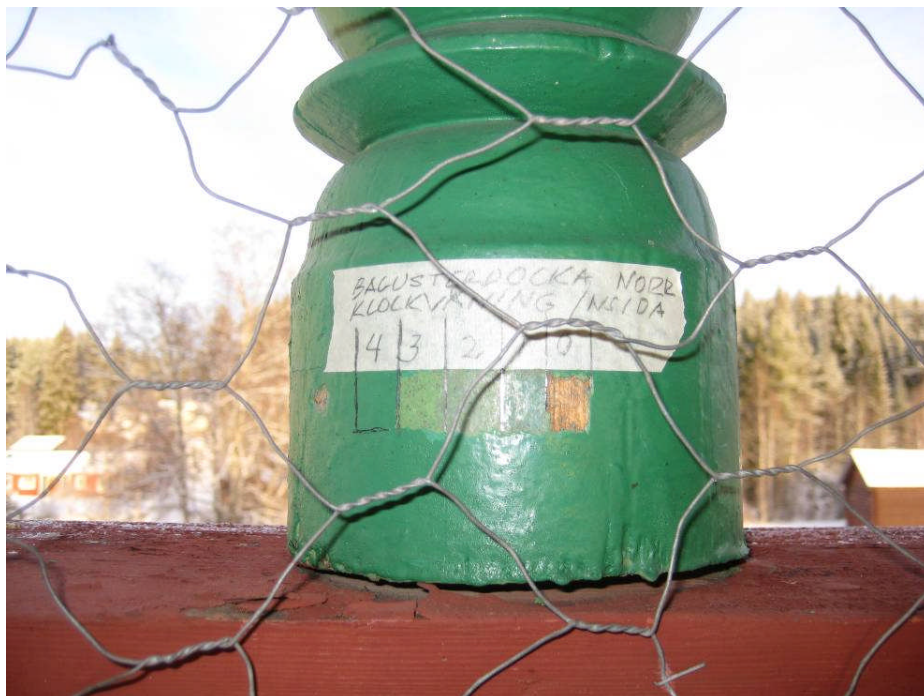
Vid den första skrapningen på insidan av en av de övre balusterdockorna mot norr framkom fyra stycken olika färglager. Efter analys i mikroskop framkom ytterligare ett lager med färg i en grå kulör, vilket föranledde ytterligare ett besök och skrapning av en ny färgstege. Det yttersta, lager 5, är en starkt grön kulör målad med en plastbaserad färg som flagar kraftigt. Under detta finns tre lager med andra gröna kulörer medan det understa visade sig ha en grå ton. Detta är enligt analysen troligen kimrök i vitt som ger en blågrå ton. I lager 3 finns antagligen ett kromoxidgrönt pigment och närmast på linoljefärgslikaren var 4D-811.

Lager 5	grön plastfärg, nära NCS 3050G10Y/3050G20Y
Lager 4	gulgrön oljefärg, nära NCS 1050G40Y/1050G30Y
Lager 3	grågrön oljefärg, nära NCS 3020G10Y/3020G20Y (kromoxidgrönt)
Lager 2	blågrön oljefärg, nära NCS 5020B70G/4020B70G
Lager 1	blågrå oljefärg, nära NCS 3005-R80B (NCS-numret något för mörkt)

Vid den första skrapningen på balusterdockorna framkom fyra färglager i olika nyanser av grönt. Se bilaga 1 för bild även på det femte färgskiktet (digital pict 1971).

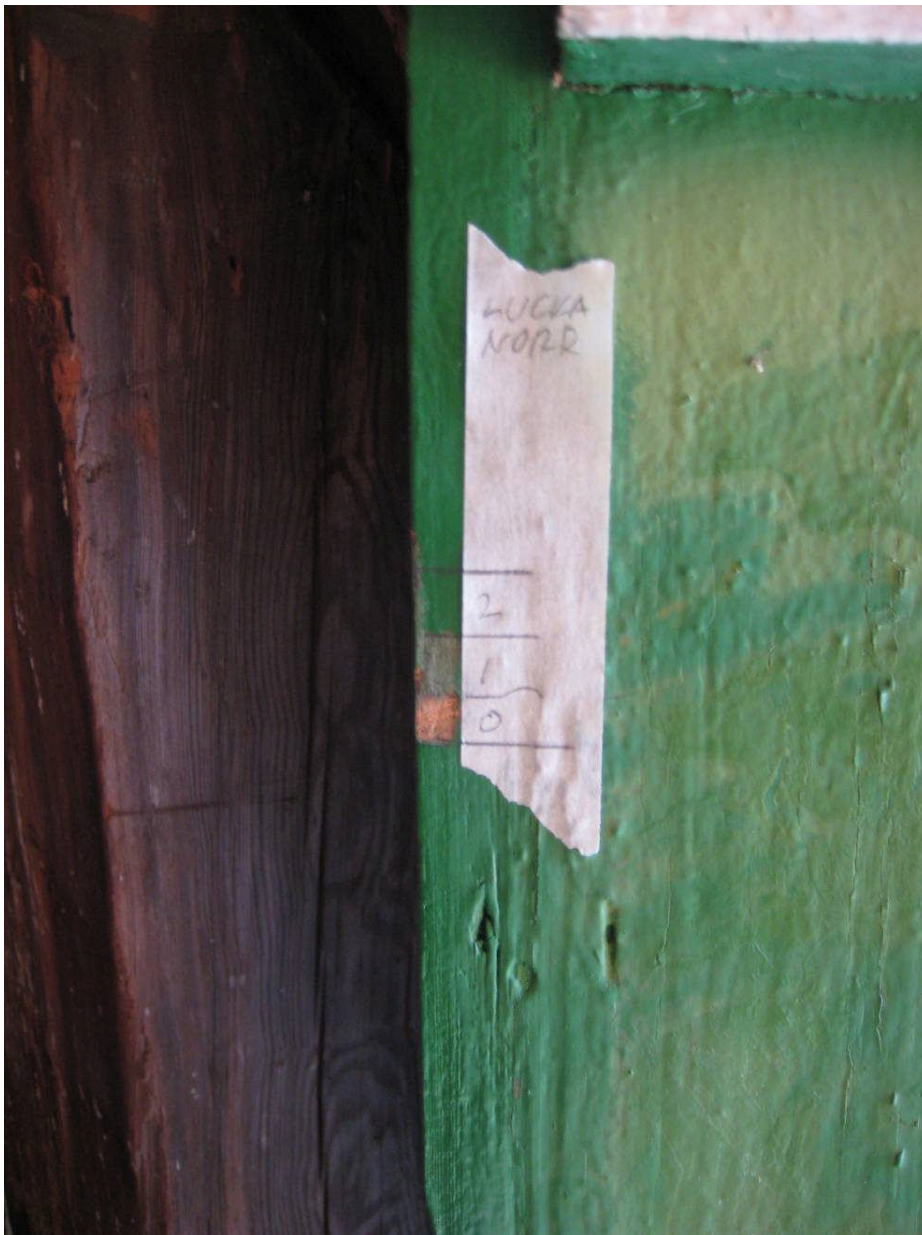
På en av luckorna mot norr på tornet skrapades två lager med grönt fram. Det översta lagret är den gröna plastbaserade färgen, medan det understa lagret är kromoxidgrönt precis som lager 3 på balusterdockorna. Närmast trä finns ett grått färgskikt som inte var möjligt att separera i en färgstege. Färgen syns i fördjupningar och på baksidan av färgflagor och denna är i samma kulör som den grå i lager 1 på balusterdockorna.

Lager 2 grön plastfärg, nära NCS 3050G10Y/3050G20Y

Lager 1 grågrön oljefärg, nära NCS 3020G20Y/3020G10Y (kromoxidgrönt)

Det gröna partiet av tornluckan uppvisade två färglager i grönt. Närmast trä finns även ett lager med grått liksom på balusterdockorna (digital pict 1947).

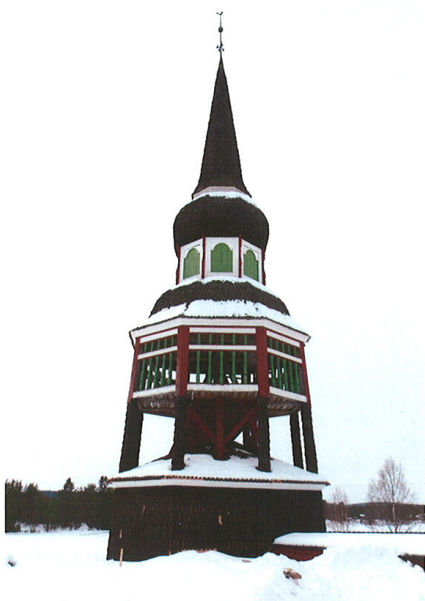
November 2008

Under november 2008 undersöktes klockstapeln av byggnadsantikvarierna Martina Berglund och Christina Persson, bägge från Jamtli och målerikonserverator Lennart Kristiansson, Murberget. De delar som undersöktes var takspån på klockboden, listverk vid takfot på klockbod, krysstavor mellan klockbod och klockdäck, balusterdockor på klockdäck och ljudluckor mellan karnistak och lökkupol. Under mars 2009 tog några fler prover och under april gjordes ytterligare färgundersökningar tillsammans med Hans Eriksson från Vidars måleri. Under april påbörjades nerskrapningen av lös färg på klockstapeln. En dokumentationsyta sparas vid färstegarna på klockdäck.

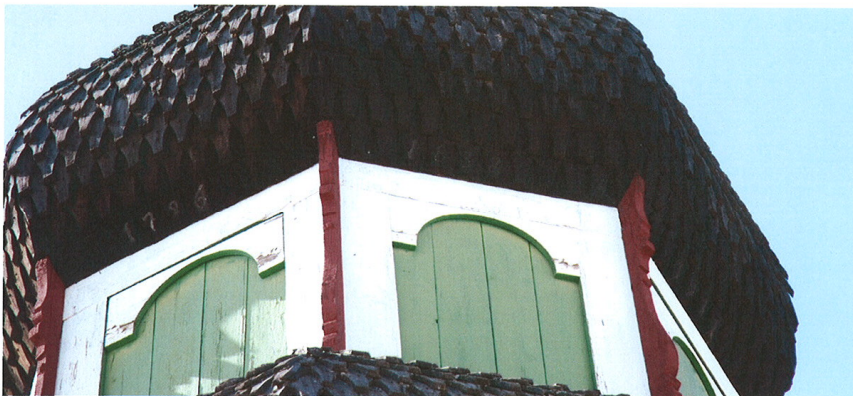
På lökkupolen över luckorna finns inskriptioner i ljus färg "1796", "1838", "1911", "1930" och "1969".

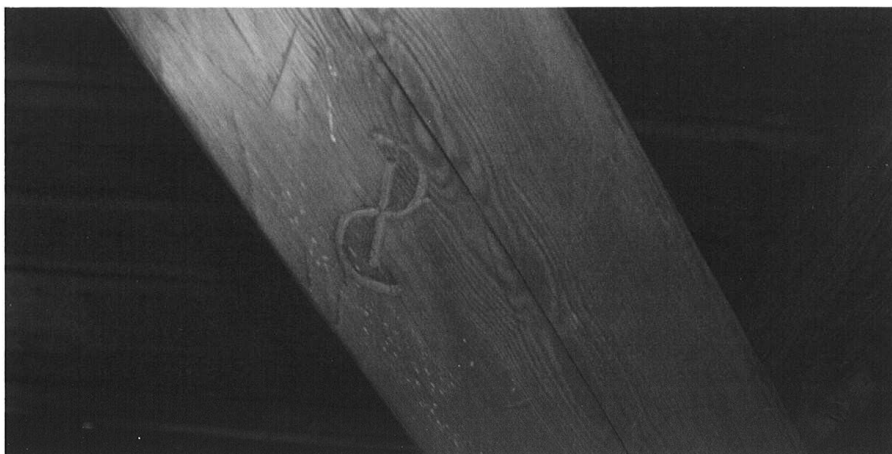
På en krysträva norr om klockans upphängning finns ett inristat bomärke.

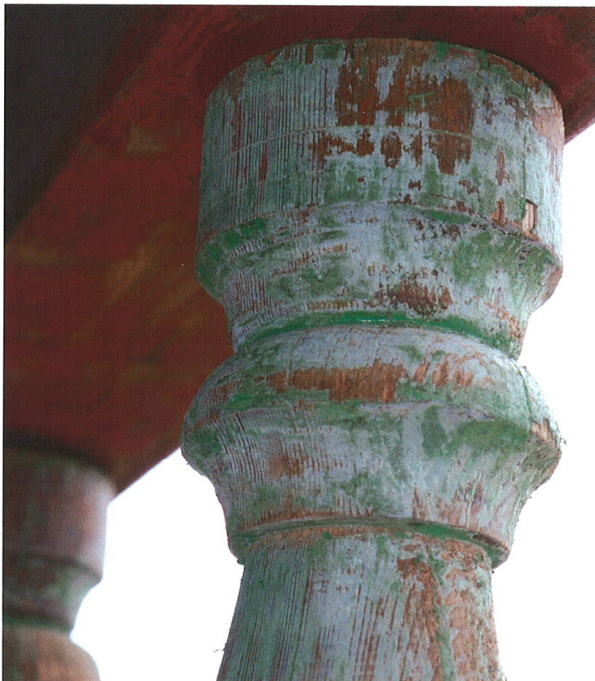
Lös färg bortskrapad av målare på balusterdocka, sydsida, insida.

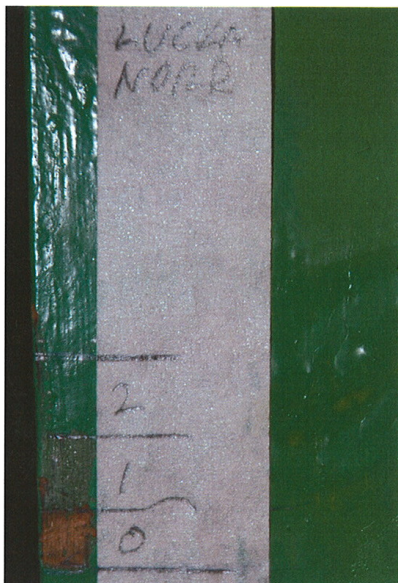
N:r 0 är trä, n:r 1 är en grågrön färg och n:r 2 är den befintliga gröna färgen. Det finns ett grått färgskikt närmast trä som inte är möjligt att separera i en färgstege. Den grå färgen syns i fördjupningar i trä och på baksidan av färgflagor. Den grå färgen har samma kulör som den grå färgen närmast trä på balusterluckorna.
