# Stora kyrkan, Östersund

Installation av toaletter, ny inredning, flytt av dopfunt samt ny textilförvaring 2009

Braxen 2, Östersund, Östersunds sn, Östersund kn,  
Jämtlands län, Härnösands stift

RAPPORT - JAMTLI 2011:12  
ISSN 1654-2045

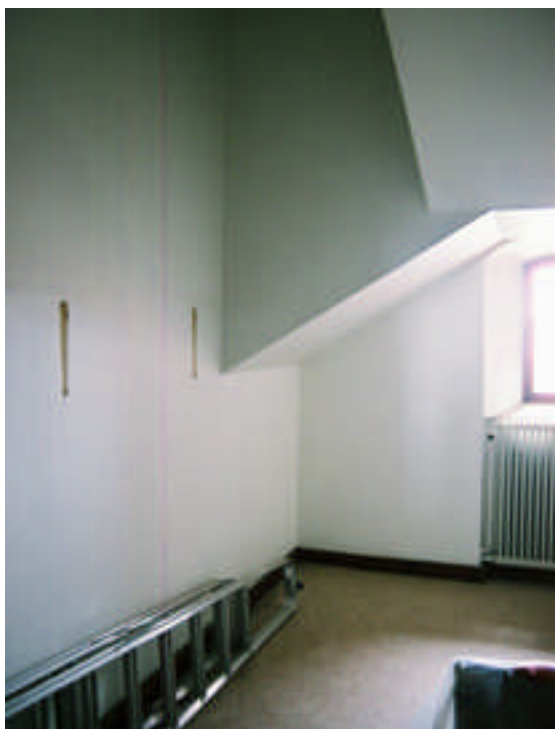
Bild 1: Utrymmet för kapprummet och toaletten.

På var sida om stora hallen har toaletter och kapprum inretts i vad som tidigare var förrådsutrymmen. Toaletterna ligger under trapploppet vilket gör att väggens övre del vinklas. Det dagsljus som faller in tillfaller endast toaletterna. Nya synliga elkablar i kapprummen drogs öppet och målades in i väggens kulör. Tillkomna snickerier är lika de befintliga samt tillkommen väggyta målades in i samma färg som befintlig.

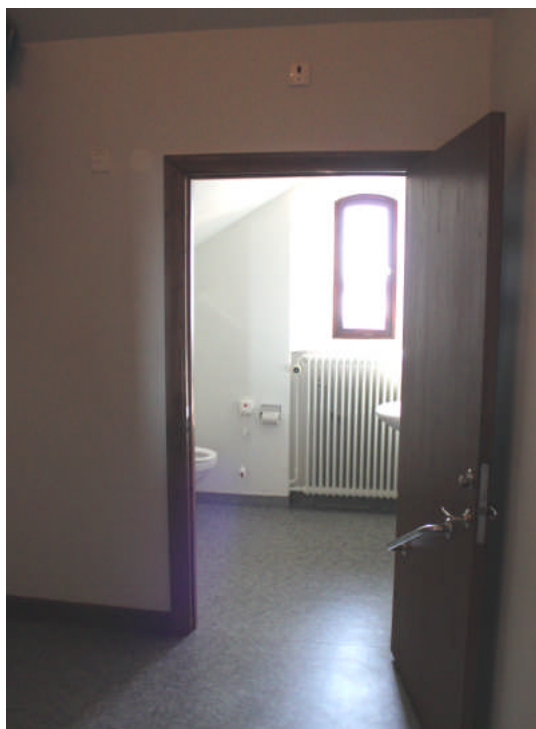
Bild 2: Toaletten efter åtgärder.

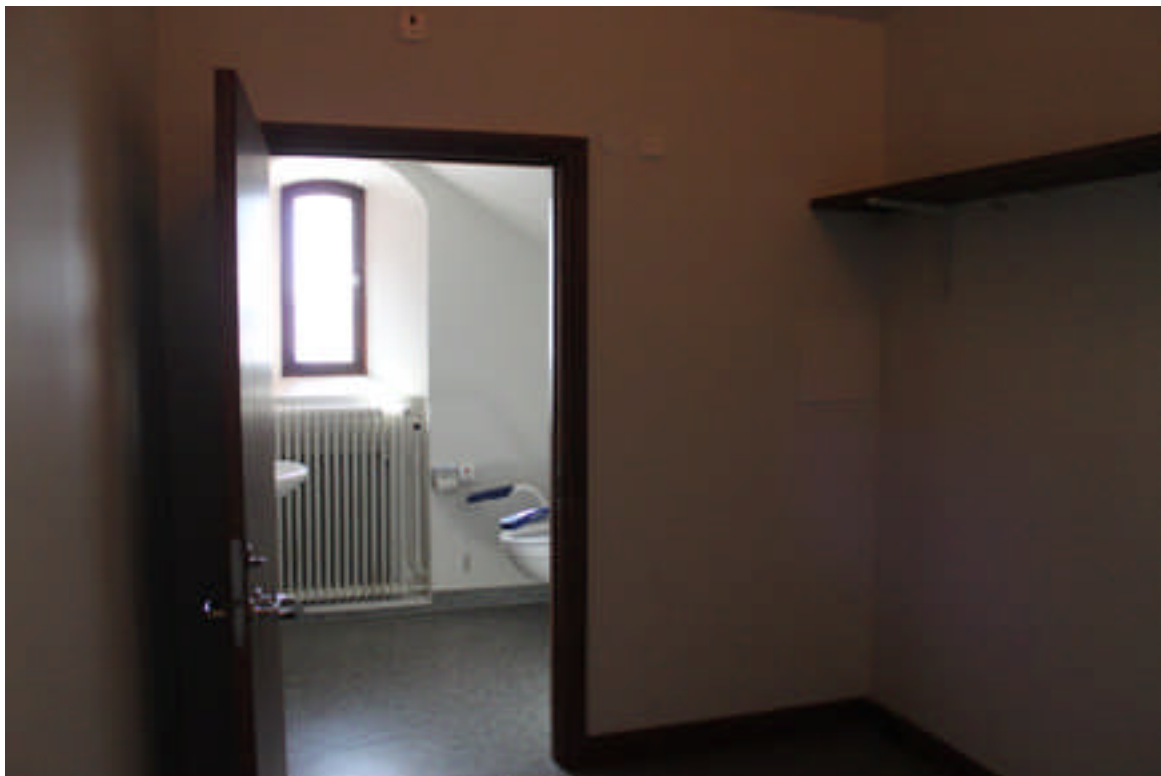
Bild 3: Toalett och kapprum färdigställda.

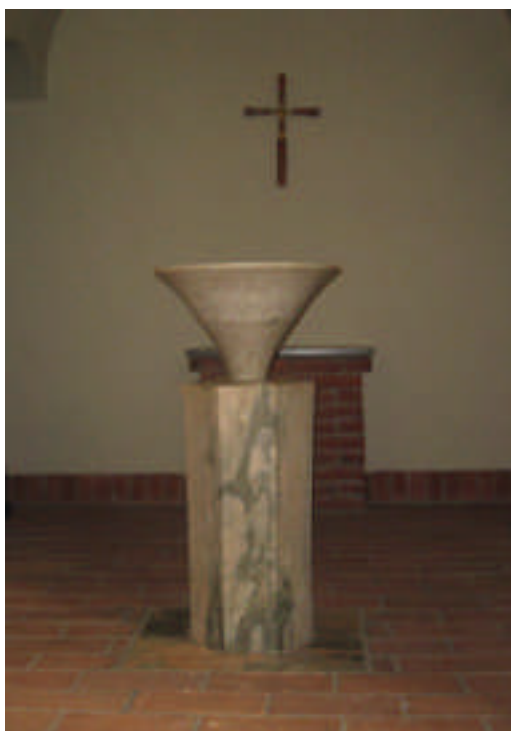
Bild 4: Dopfuntens placering innan flytt.

Dopfunten var ursprungligen placerad i mitten av dopkoret, men kunde endast ses från den södra delen av kyrkan. Dopfunten stod löst på ett underlag av plattor infällda i ett tegelgolv. Flytten innebar endast smärre förändringar och förbättrar användandet av kyrkan. En placering längre fram i samma dopkor överensstämmer med L I Wahlmans ursprungsritning för kyrkan och dopfuntens placering. Möjligen kan det slutliga valet av placering av dopfunten vid byggnationen av kyrkan ha gjorts för att dopfunten skulle hamna i mitten av dopkoret. Motivet för att flytta dopfunten var att dopet har övergått från en privat inrättning till en mer offentlig förrättning med större antal deltagare. En placering närmre kyrkorummet innebär att dopfunten syns bättre.

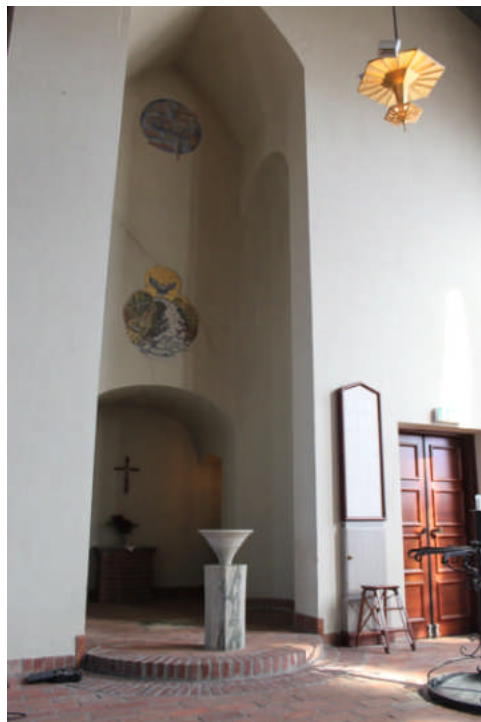
Bild 5: Dopfuntens placering efter flytt.

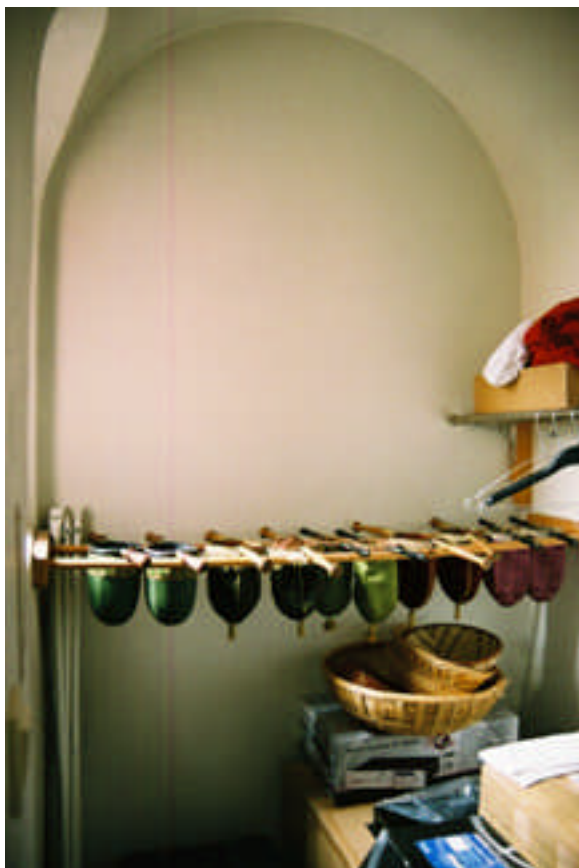
Bild 6: Tidigare förvaring i sakristians kapprum.

Den enkelt inredda skrudkammaren var försedd med platsbyggda skåp med glasfront, troligen från 1940-talet. Dessa var dåligt anpassade för varsam förvaring av kyrklig textil. I anslutning till skrudskåpet finns ett mindre arkivvalv med förvaring av bl a silverföremål. Föremålen förvarades delvis på äldre, fint utförda glashyllor på vägghängda konsoller. I sakristian norr om koret finns ett mindre kapprum, där det förvarades albor, kollektlåvar m.m. Upphängningen var dock dåligt anpassad till den funktionen. Huvuddelen av den befintliga skåpsinredningen i skrudkammaren har tagits bort och ersatts med ny, av enklare konstruktion. De befintliga krönen monterades av och återmonterades på de nya skåpen. Skjutdörrarna av glas ersattes av nya furudörrar som levererades från Elfa Lumi AB. De nya dörrarna levererades obehandlade och platsmålades i kulör lika den tidigare skåpsinredningen. Hela skåpsinredningens insida har lämnats obehandlad. Vid tillfället för rapportens skrivande var skåpen oinredda utan hyllor. Vilka föremål som skall förvaras i skåpen är inte bestämt och inredningen kommer anpassas efter inventarierna. För all förvaring av kulturhistoriskt värdefulla inventarier och textilier skall hyllplanen utföras av nordiskt lövträ med obehandlad yta.

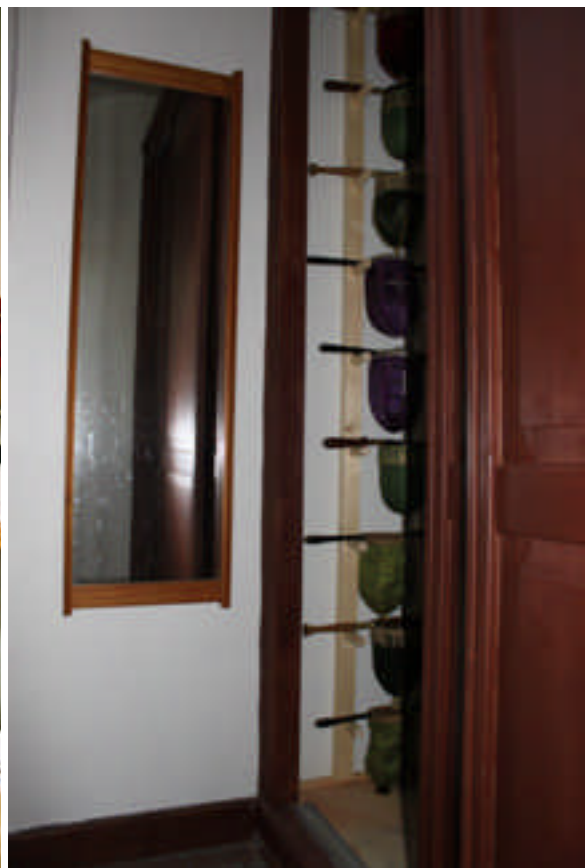
Bild 7: Ny förvaring i samma utrymme.

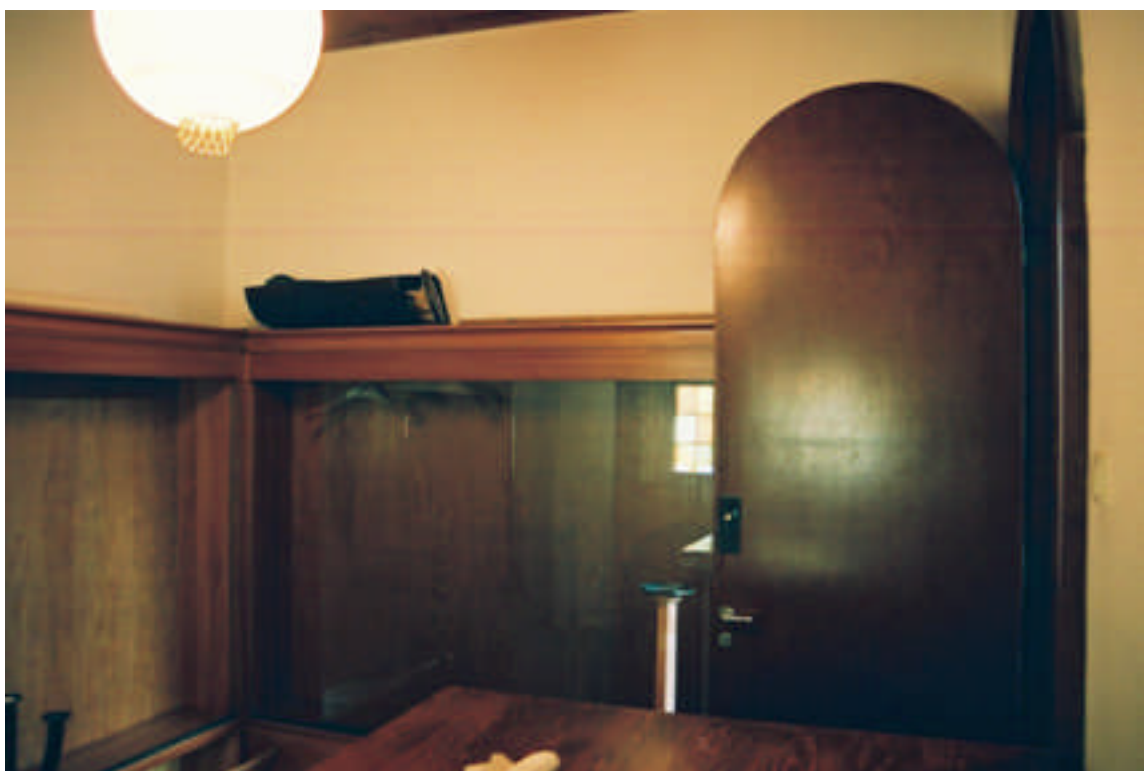
Bild 9: Den äldre förvaringen.

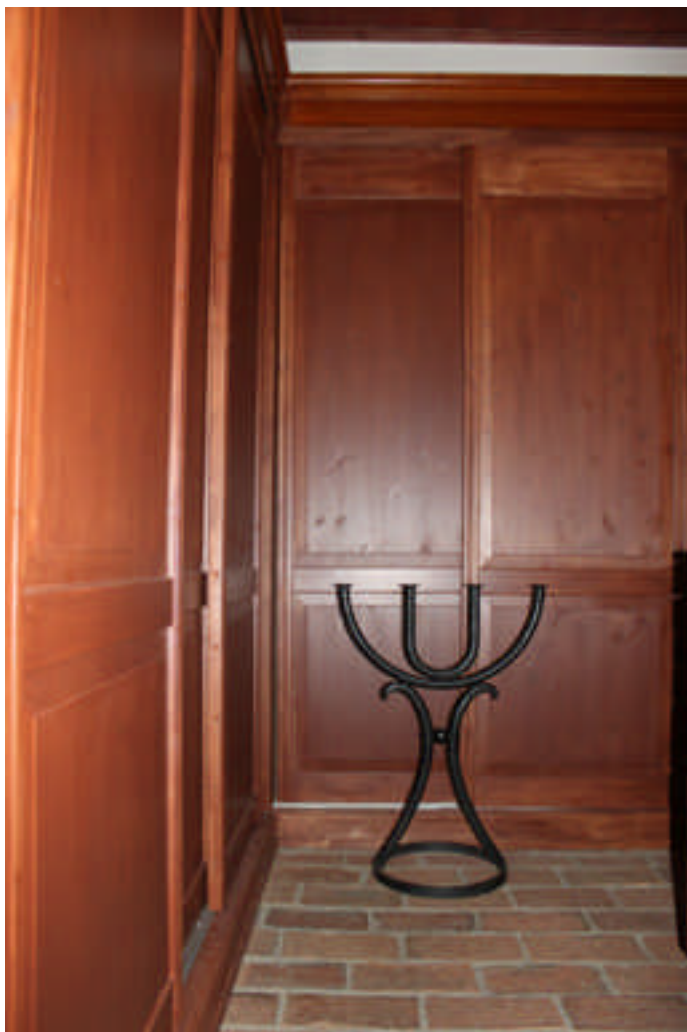
Bild 10: Den nya inredningen efter montering och måling.

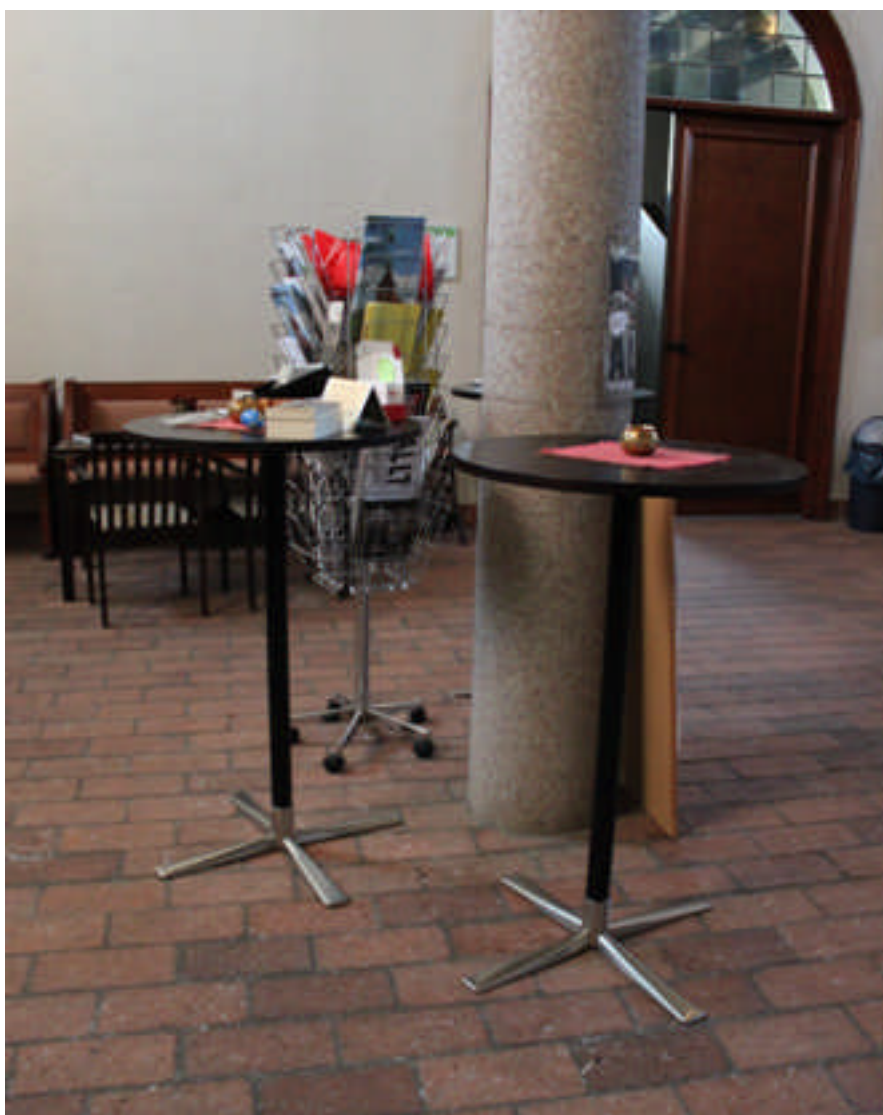
Bild 12: Nya pelarbord i förkyrkan.

Motivet till den föreslagna nya inredningen till förkyrkan var dess stramhet, enkelhet och att den var tidlös. Formgivningen skulle inte förhå sig och underordna sig rummet samt att produkterna skulle kunna färgsättas och anpassas till rummet i övrigt. Bord och stolar i mörkbetsad björk placerades ut längs väggarna samt pelarborden av samma material och färgsättning centralt i rummet. De äldre befintliga kyrkbänkarna som flyttats ut från långhuset planerar man att klä om och måla i en kulör anpassad till den nya inredningen.

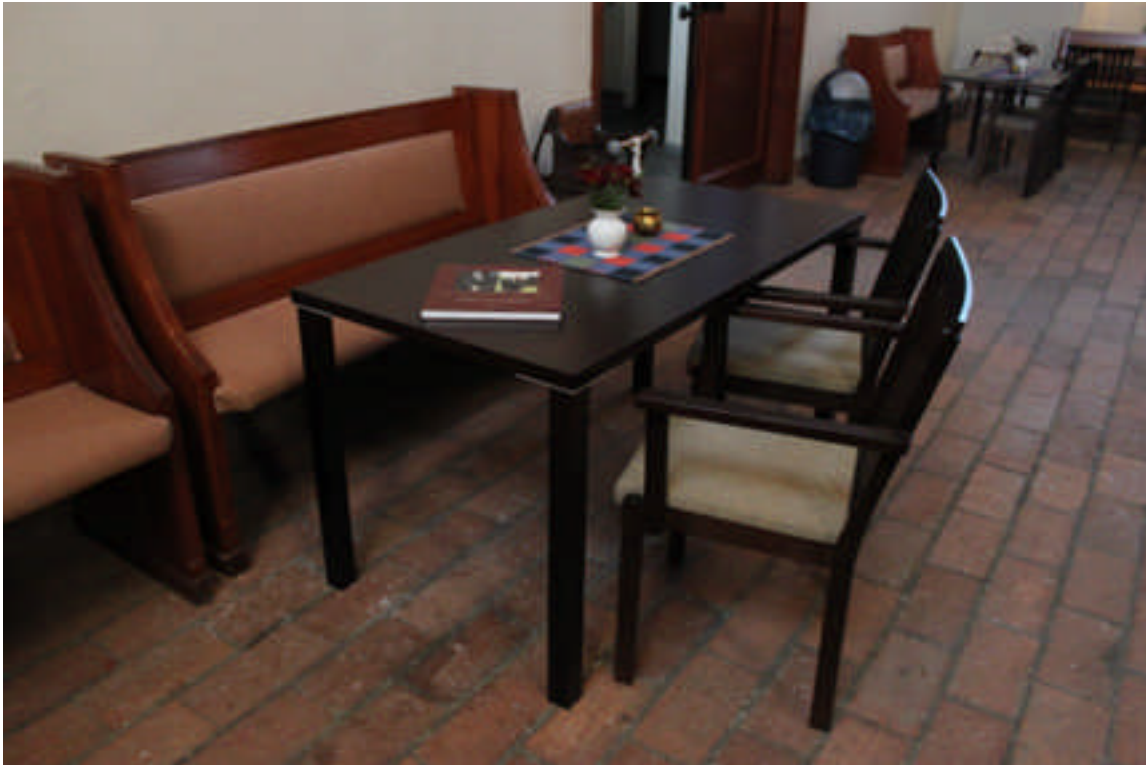
Bild 13: De äldre bänkarna med den nya inredningen.

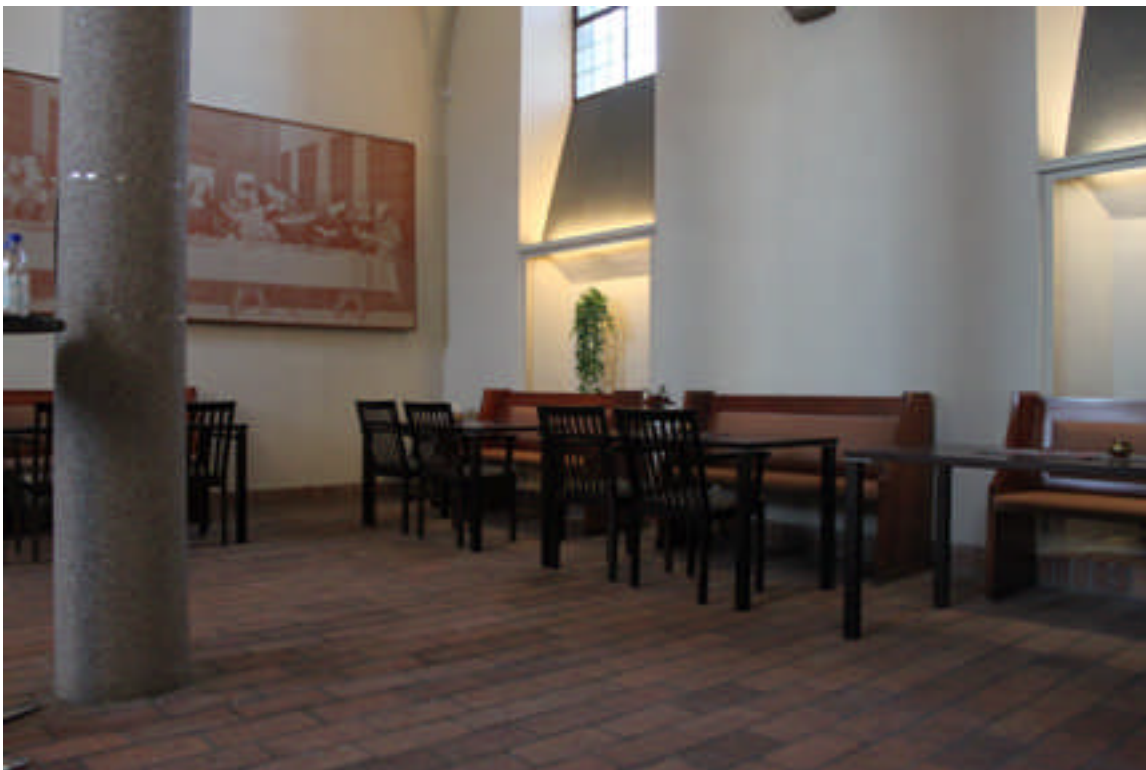
Bild 14: Förkyrkan med den nya inredningen.
