# Gamla biblioteket

## Handikappsanpassning och akustikdämpning mm

Gamla biblioteket/Ahlbergshallen, Biblioteket 1,  
Östersunds stad och kommun, Jämtlands län

RAPPORT – JAMTLI, JÄMTLANDS LÄNS MUSEUM 2007:6  
ISSN 1654-2045

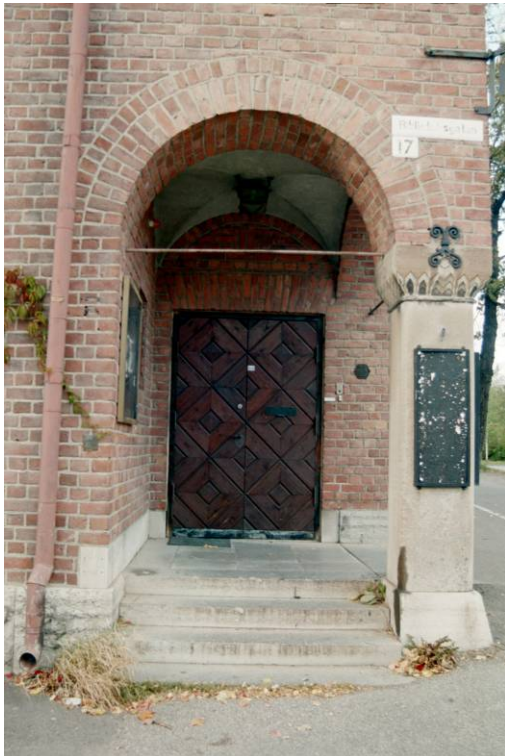
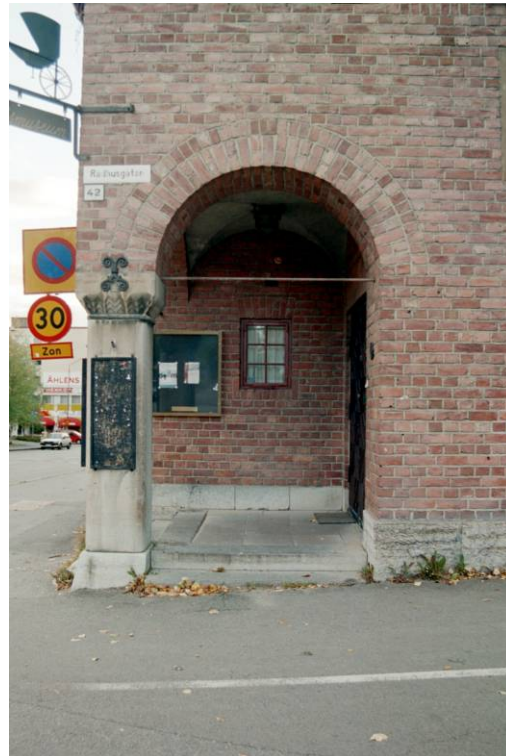
Entrén före åtgärder, sedd från Biblioteksgatan respektive Rådhusgatan. Jlm 03m212/11 & 12

Handikappsanpassningen av Gamla bibliotekets huvudentré gjordes genom att trottoarens asfaltnivå längs Rådhusgatan höjdes så att den kom i samma nivå som trappans broplan. För att skydda kalkstenstrappan och sockeln lades en duk mot på sättsteget, mot pelarfoten, mot sockeln vid trappan samt längs sockeln. Duken som användes var av typen terraduk, klass 2, art.nr: 2417867, levererad av Dahl. Fyllnadsmaterialet för att höja marknivån var gruskross. Rampen har asfalterats längs Rådhusgatan och trottoarnivån mot Biblioteksgatan har anpassats till den högre nivån längs Rådhusgatan. Sättstegen mot Biblioteksgatan har inte asfalterats in. Endast den nedre delen av pelarfoten har asfalterats in. Pelaren hade missfärgningar sedan tidigare, förmodligen av marschaller, dessa har således inte uppstår i samband med asfalteringen. Rampen är gjord så att den kan vara reversibel. Såsom halkskyddande åtgärd har en gummimatta lagts ovanpå broplanet.

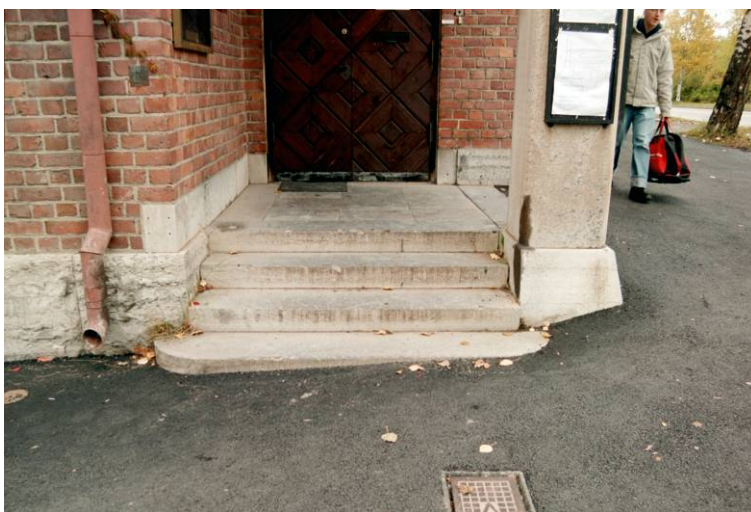
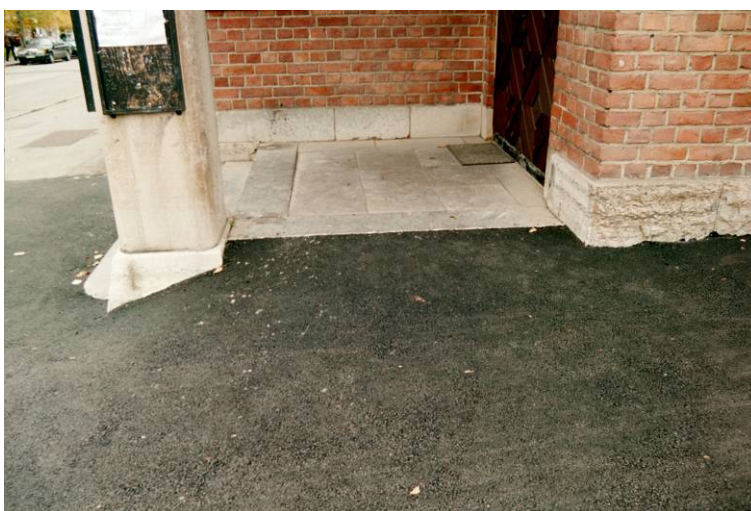
Entrén efter åtgärder.  
Trottoarens asfaltsnivå  
längs Rådhusgatan har  
höjts så att den är i  
samma nivå som  
trappans broplan.  
Jlm 03m210/29 & 31

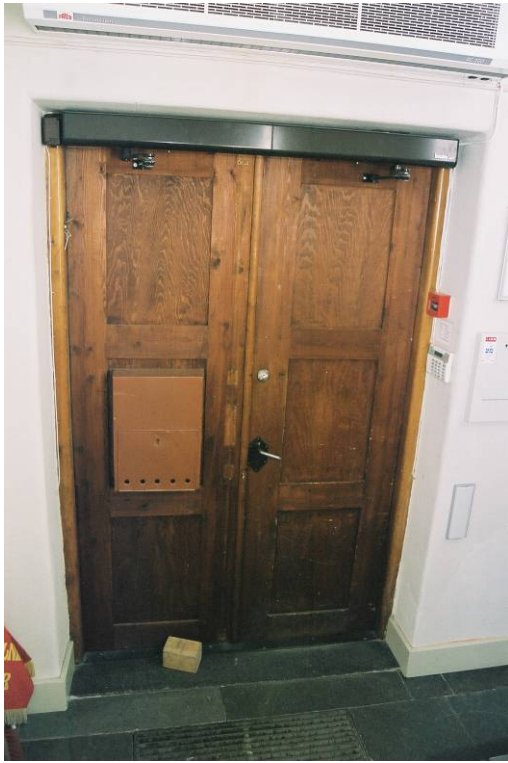
Dörröppnarna har monterats över pardörrarna  
Jlm 05m71/14

För att ytterligare handikappsanpassa entrén har en automatisk dörröppnare monterats. Dörröppnaren är av typen Besam Power Swing 2 med koordinatör, som öppnar båda dörrarna. För att få en godkänd låsning av pardörren har en automatisk kantregel fällts in uppe och nere på dörrbladen. På tegelväggen till höger om entrén har en tryckplatta för automatisk dörröppning monterats. En tryckplatta har även satts upp inne i vestibulen till höger om entrédörrarna.

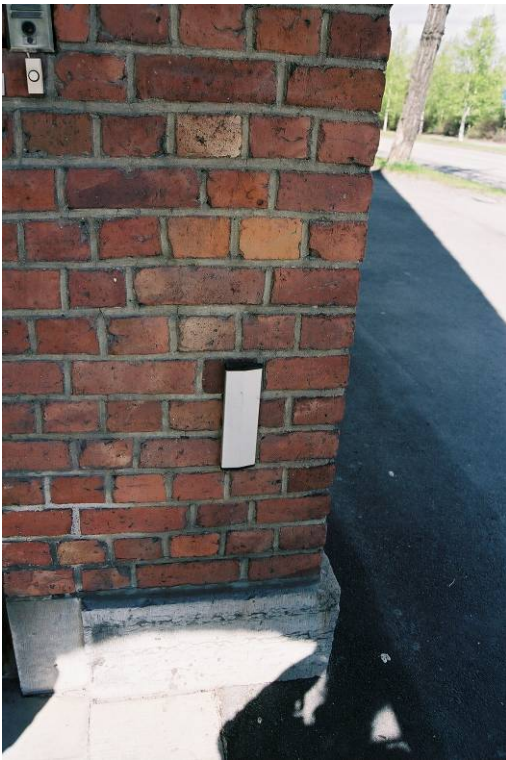
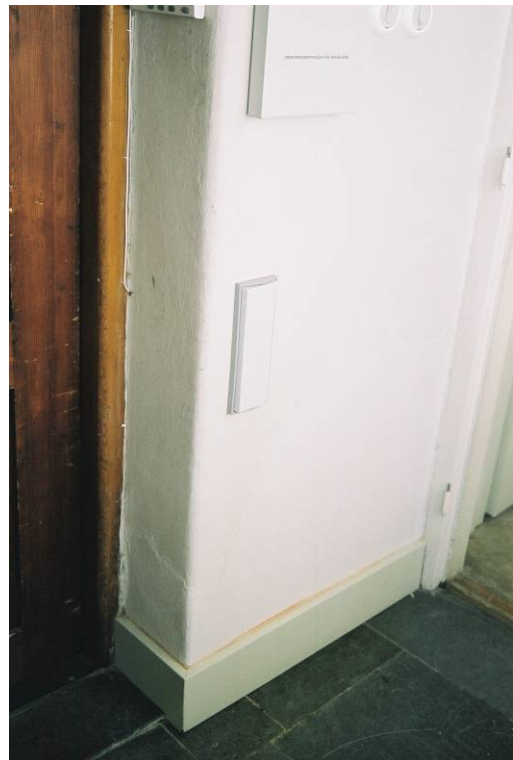
Tryckplattorna för dörröppning, utvändig respektive invändig. Jlm 05m71/19 & 17.

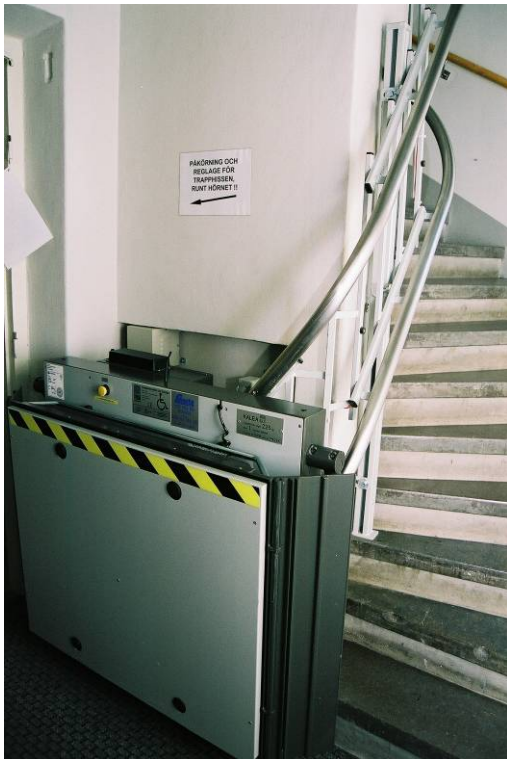
The lift platform and motor unit are installed in the vestibule on the wall next to the stairs.  
Jlm 05m212/13

The stairlift between vestibule and art gallery on floor 1 is of the type Kalea Hiro 320T (Roll on Compact). The lift motor unit is installed in the stairwell on the wall to the left of the stairs in vestibule. In the inner stair run, a grey-painted stair runner is fixed so that the lift runs on it. The runner is only fixed to the painted stair nosing and does not touch the floor or wall. The solution can be seen as reversible, as if the lift is no longer used, it can be removed and the holes in the stair nosing can be repainted.

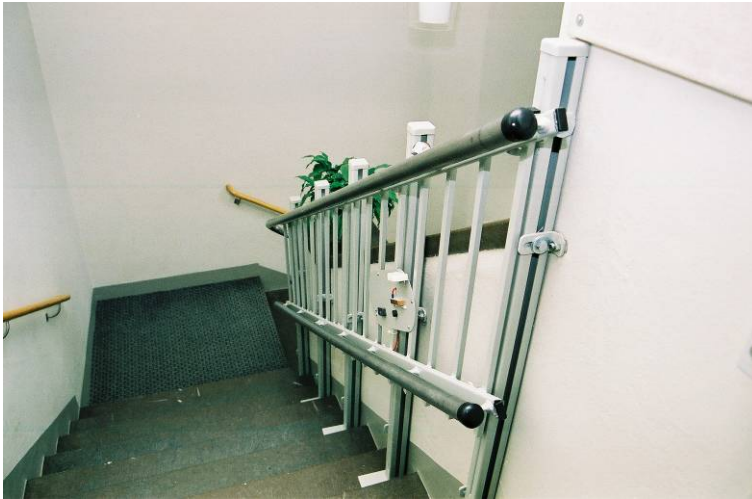
Trapphissen följer  
trappans mittbarriär.  
Jlm 05m212/2 & 12

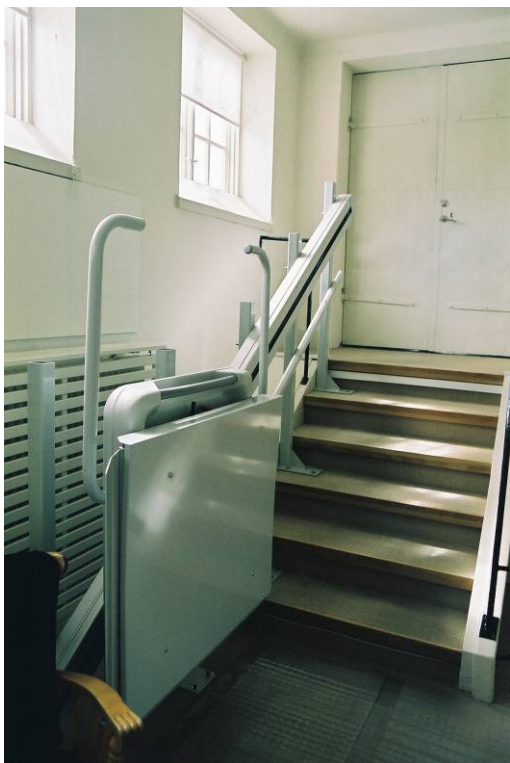
Trapphissen mellan  
utställningsrum 302  
och skulpturhallen  
304.  
Jlm 05m212/3

Mellan utställningsrum 302 och skulpturhallen 304 har en rullstolslift av plattformstyp monterats på halvtrappans vänstra sida. Hissen är av typen MPR RA 2000 och har fästs på tre ställen på trappans trappsteg samt på två ställen på golvet nedanför trappan, alltså ingen montering mot väggen. Hissen har en neutral ljusgrå kulör. Även denna installation får ses som reversibel. Om trapphissen inte längre har någon användning kan den demonteras och borrhålen i trappan kan fyllas igen.

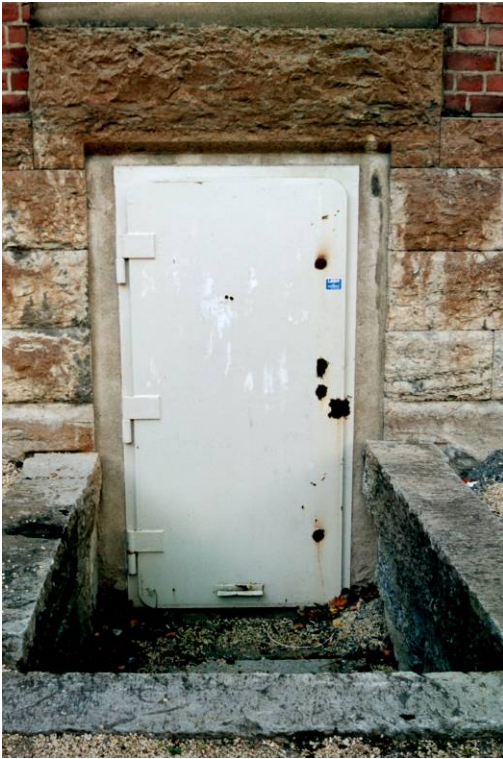
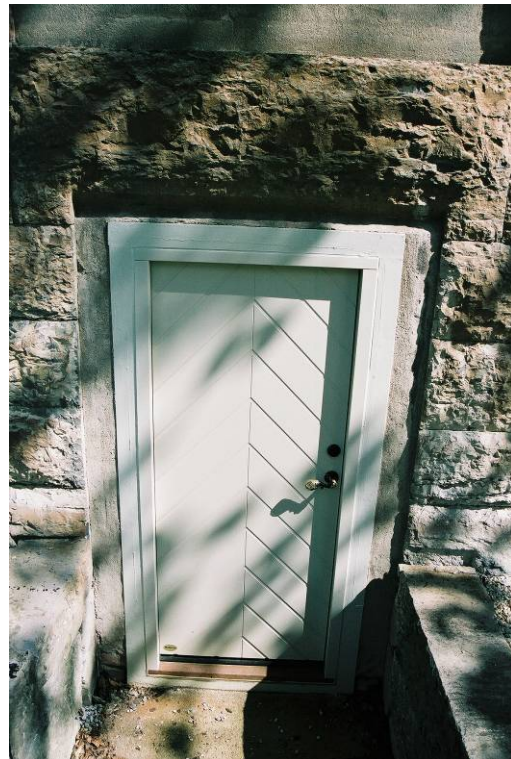
Den tidigare källardörren av stål och den nya trädörren med fiskbensmönster. Jlm 03m212/9 & 05m71/21.

Källaringången är placerad på byggnadens västra gavelfasad. Den tidigare källardörren var av massivt stål. Denna dörr har av utrymningsskäl bytts ut mot en inåtgående dörr av trä, isolerad för innertemperatur över 18 grader. Dörren är fiskbensmönstrad och påminner om den ursprungliga källardörren som de gamla fasadritningarna visar. Dörren har målats grå, lika de intilliggande fönsterluckorna. Dörrens träkarm har fällts in i den befintliga stålkarmen. En slät foderlist har fästs mellan den nya karmen och väggen, samt målats i samma kulör som dörren.

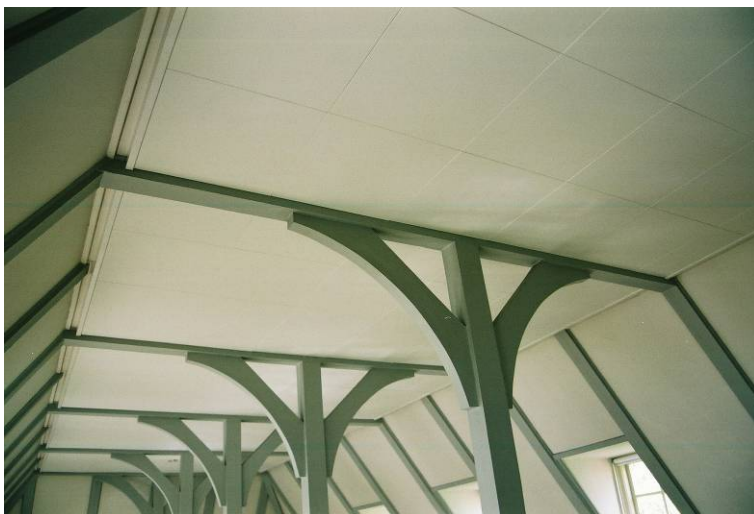
Takabsorbentplattorna har monterats på de vågräta takpartierna mellan bjälkarna.  
Jlm 05m71/7

Taket i skulpturhallen var pappspänt på dubbla lager av spontade bräder. Takabsorberplattor har monterats på de vågräta partierna av taket, i facken mellan de synliga takbjälkarna. Plattorna bärs av dolda bärverk av plåtprofiler, s.k. fästbleck som fästs i taket med ”clips” som skruvats fast. Plattorna är av fabrikket Ecophon, Väggsabsorbent Master C, och består av glasfiberull. De vita plattorna har satts längsgående och har en tjocklek på 40 mm. Längs kanterna sitter trälistor som har målats in i en vit matt färg, i likhet med det övriga taket. Plattorna är svagt fasade i kanterna och därför är skarvarna mellan plattorna något synliga. Uppskurna urtag i absorberplattorna för brandvarnare har målats vita.

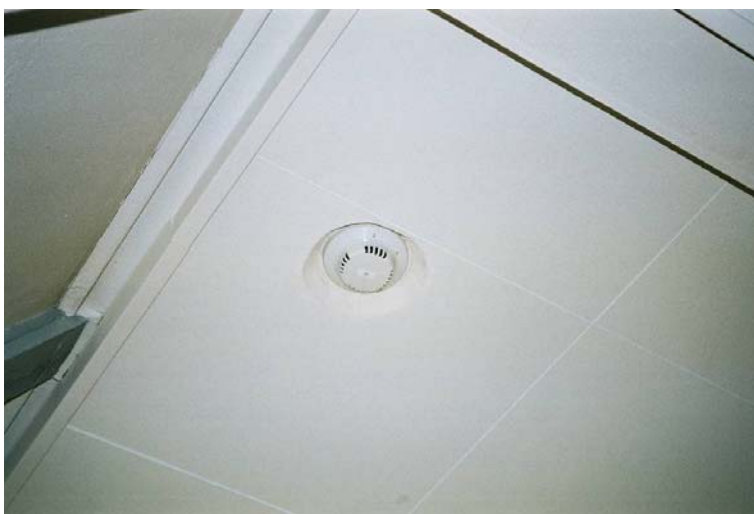
Kanterna på det uppskurna urtaget för brandvarnaren har målats vitt.  
Jlm 07m18/19

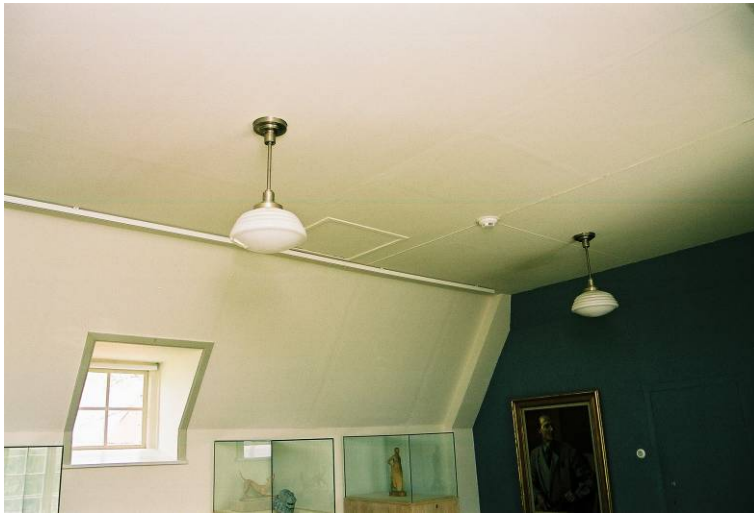
Taket på ”loftet” 401  
före åtgärder.  
Jlm 05m71/9

Taket på loftet 401, som är en förlängning av skulpturhallens tak, var för åtgärder täckt av målade gipsplattor. Akustikplattorna har satts så att de täcker hela takytan. Plattorna bärs av dolda bärverk av plåtprofiler, s.k. fästbleck som fästs i taket med ”clips” som skruvats fast. Plattorna är av fabrikatet Ecophon, typen Focus D och bygger ut 130 mm. Längs kanterna sitter trälistor som har målats in i en vit matt färg, i likhet med taket. Vindsluckan/inspektionsluckan, med placering mot den norra väggen, har förstörats något och täcks av en hel absorbentplatta.

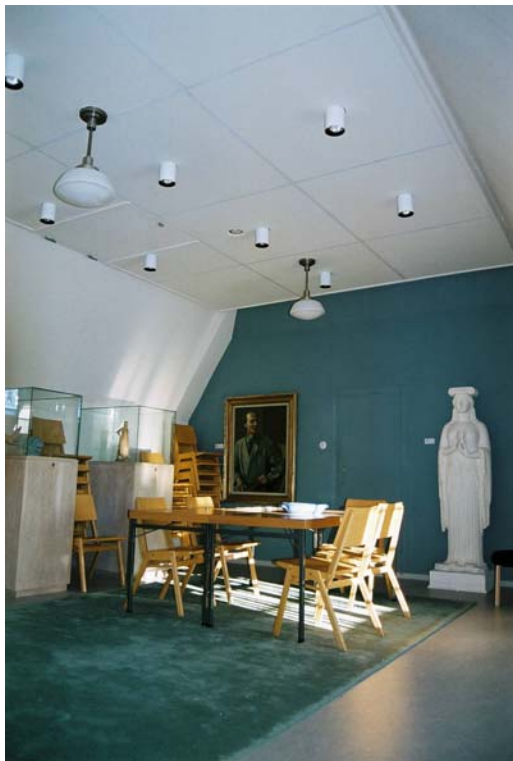
Taket efter utförda  
åtgärder. Absorbent-  
plattorna och de nya  
armaturerna har  
monterats.  
Jlm 07m18/16

Den befintliga belysningen på ”loftet” 401 har kompletterats med ytterligare belysning. De två befintliga takgloberna sitter kvar med samma placeringar och sladdosorna har flyttats ned så att de sitter mot absorbentplattorna. Därutöver har åtta vita utanpåliggande spotlights med en diameter på 12 cm monterats. Armaturerna är av typen Zumtobel staff, Downlight DL/A 110, SO 590650, vital – A60.

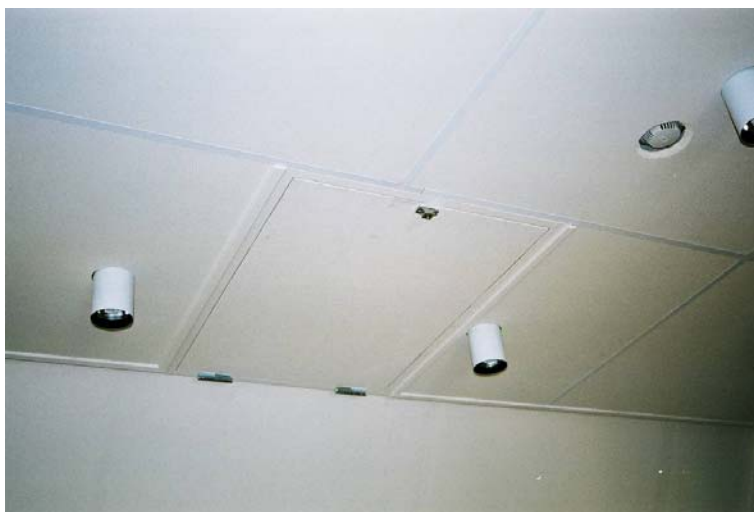
Inspektionsluckan täcks  
av en absorbentplatta.  
Jlm 07m18/20
