Utredning angående återflytt av takmålningar till Lillhärdaals kyrka

Lillhärdaals kyrka, Lillhärdaals socken, Härjedalens kommun

RAPPORT - JAMTLI 2011:13
ISSN 1654-2045

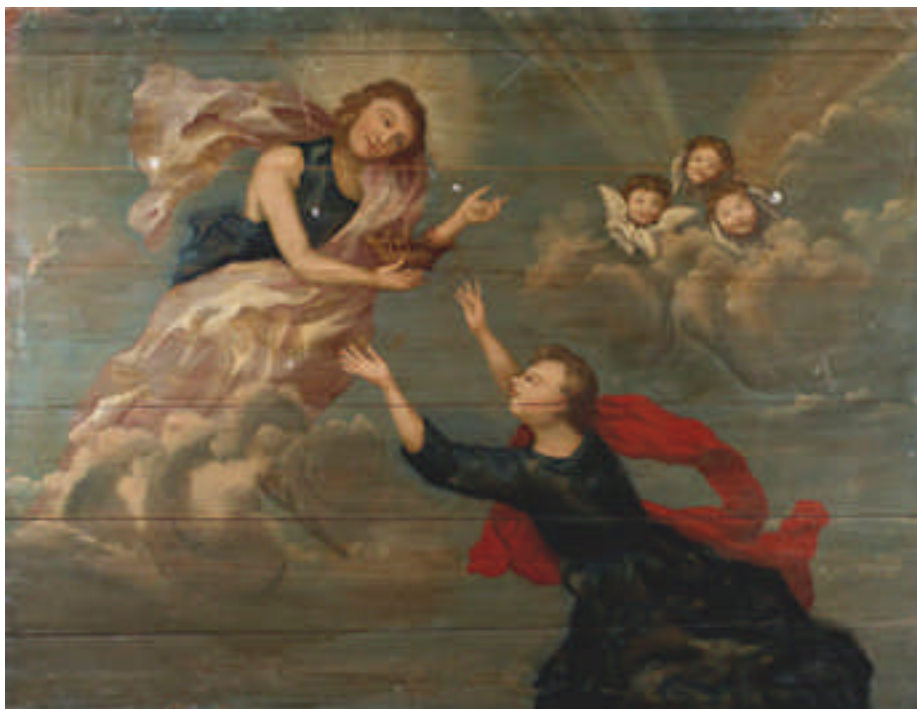
Takmålning 1 har måtten 2,15x1,61 m. Motivet är "Den trogna själen mottagande livets krona" vilket är en allegori över människosjälens frälsning. Konsthistorikern Per Gustaf Hamberg skriver: "[M]ålningen skildrar människosjälens som en kvinna i mörkblå klädnad med halvlånga ärmor och fladdrande ljus slöja; hon rör sig uppåt med utsträckta armar såsom ivrigt gripande efter någonting. Hon mötes av en från molnen nedsvävande allegorisk figur, vilken är iförd mörkblå ärmlös klädnad och en vitrosa fladdrande man-

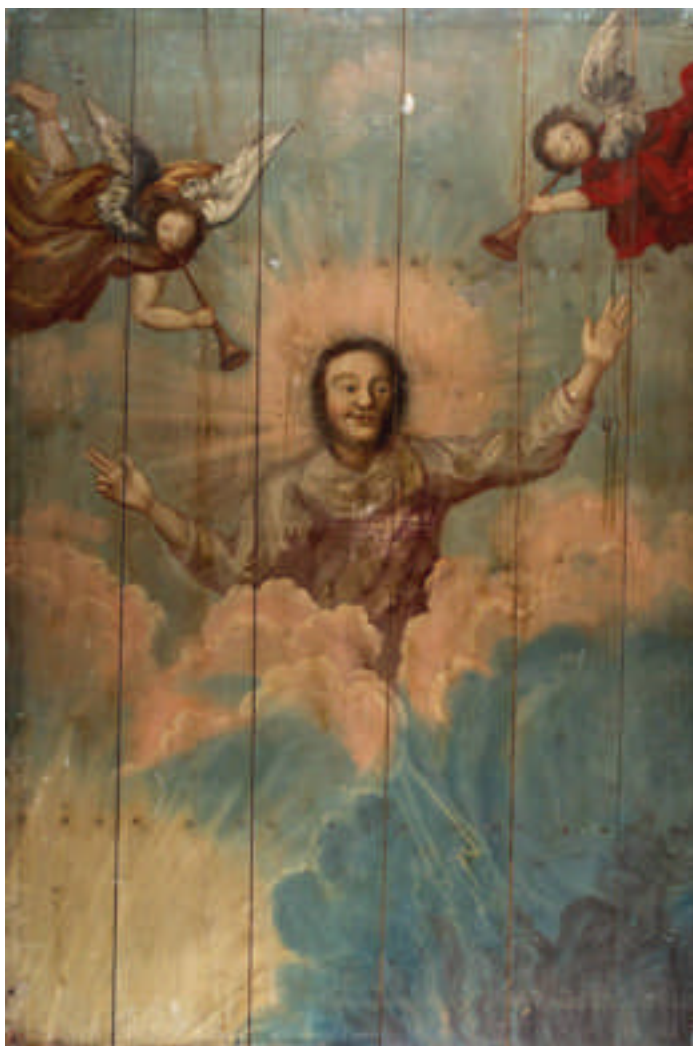
Takmålning 2 har måtten 2,44x1,62m. Motivet är ”Kristi återkomst”. Hamberg beskriver målningen som att den: ”domineras helt av Kristusfiguren, som med utsträckta armar i en bjudande och välsignande gest uppenbarar sig bland molnen. Kristi huvud är omgivet av en strålgans som och i hans vitgrå färgtoner återgivna klädnad verkar självlysande. Molnen, vilka täcka hans figur nästan till upp till bröstet, äro målade i blå och gulrosa toner. Över

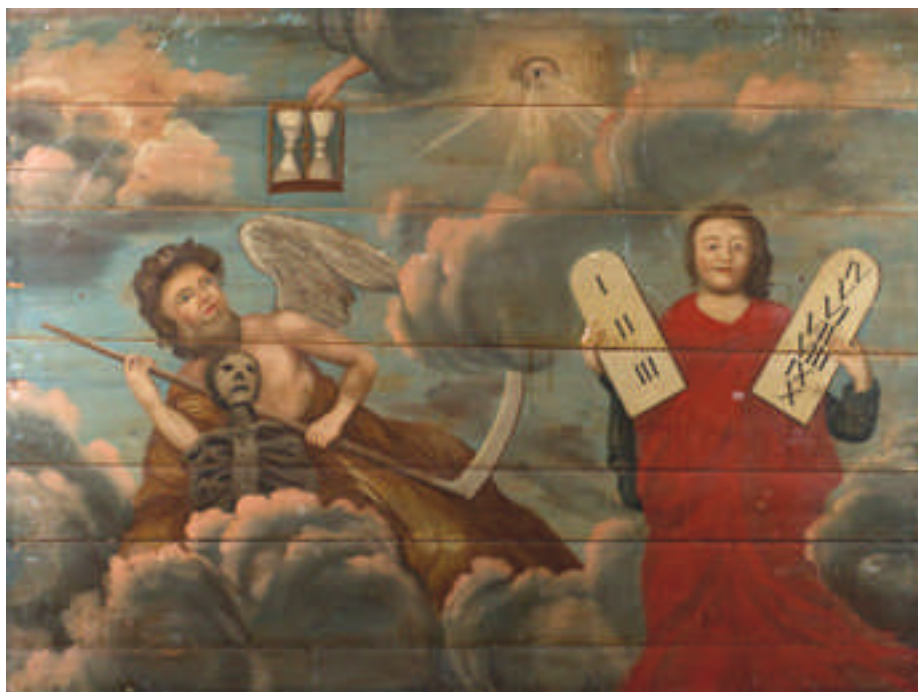
Takmålning 3 har måtten 2,15x1,61 m. Målningen skildrar ”Moses med lagens tavlor”. Hamberg beskriver motivet som: ”t.h. i frontal ställning *Moses med lagens tavlor*, vilka han håller fram en i vardera handen. Moses är iförd en röd mantel och därunder blå livklädnad, var ärmar äro synliga. T.v. synes en bevingad Lieman med ett skelett framför sig; en ur skyn framsträckt hand håller ett timglas över honom. Liemannen har brun mantel och ljusgrå vingar, skelettet är framställt i en mörkgrå ton. Överst på himlen Guds öga om-

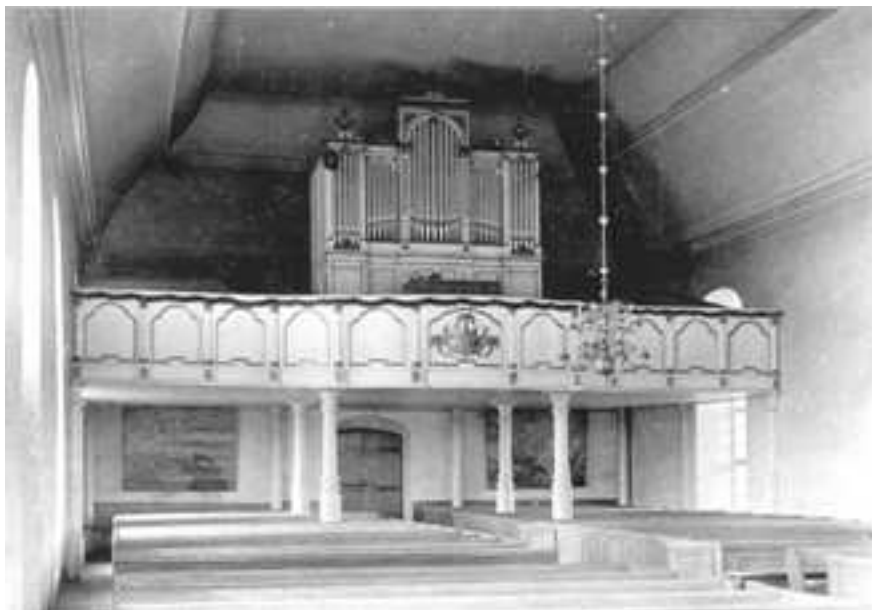
Foto från tiden efter 1880 med två av takmålningarna på västväggen. Jamtlis bildarkiv, bild nr JLM02x48:9.

När Lillhärda's kyrka byggdes om 1880 togs takmålningarna ned från taket. Enligt Hamberg skall de sedan ha varit magasinerade tills de kom till Jamtli/Jämtlands läns museum.¹² Detta är inte helt korrekt, för de har i alla fall vid något tillfälle mellan 1880 och 1911 varit uppsatta på väggarna i Lillhärda's kyrka. I Jamtlis fotosamlingar finns ett foto från tiden efter 1880-års renovering där två av målningarna (målning 1 och 3) sitter på kyrkorummets västra kortvägg på varsin sida om ingångsdörren. På fotot sitter målning 1 ("Den trogna själen mottagande livets krona") på västväggens södra sida och målning 3 ("Moses med lagens tavlor") på västväggens norra sida. Målning 2 ("Kristi återkomst") syns inte till på bilden. Antingen var den inte uppsatt alls eller på en plats som inte syns på fotot.

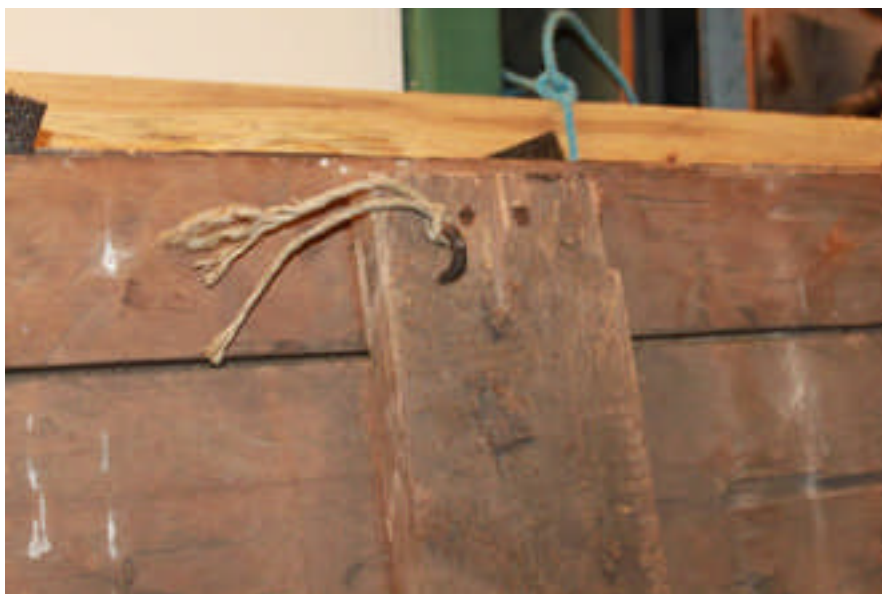
Järnmärkla på baksidan av målning

På baksidorna på tavlorna finns två tvärsålar. I tvärsåarna på tavla 1 och 3 finns en järnmärkla inslagen i tvärslåns övre del. Märklorna kan härröra från den tid målningarna hängde på väggarna i Lillhärdals kyrka eftersom de endast finns i den övre tvärslån. I tavla 1 finns också två skruvöglor. Dessa sitter innanför tvärsåarna.

Tavla 2 har två avsågade järnmärklar i överkant, dessa sitter direkt i de yttre plankorna. Metallen i dessa liknar den som finns i märklorna på tavla 1 och 3. Tvärsåarna på tavla 2 är sekundära och grövre än de som finns på de andra två verken.

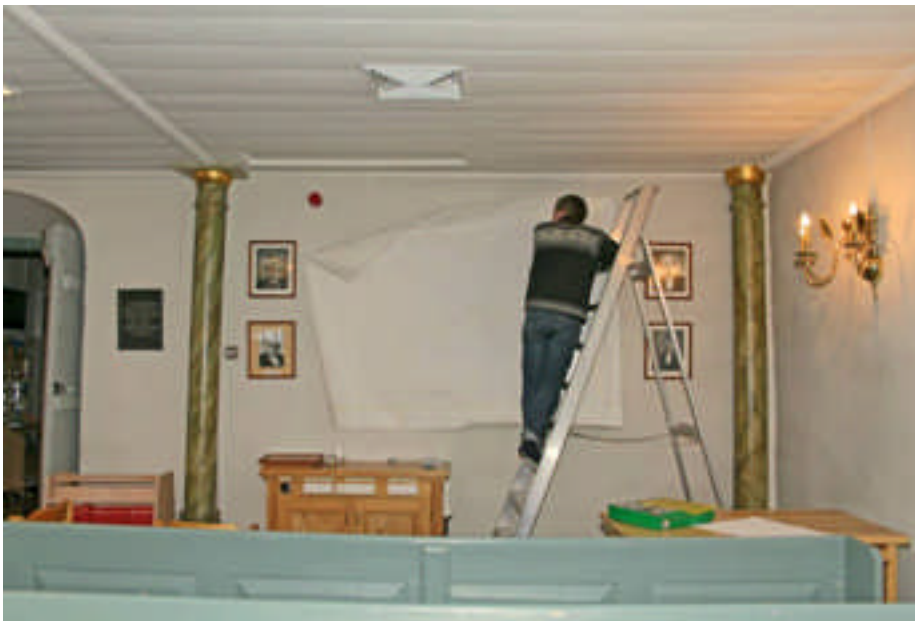
Prov med papperssjok.

Enligt det nya önskemålet skall takmålningarna sättas upp på väggarna under orgelläktaren. För att kontrollera om samtliga får plats, gjorde Jamtli en undersökning där måtten på takmålningarna överfördes till papperssjok, vilka sattes upp på väggarna. Det visade sig att de två mindre takmålningarna får plats på västväggen, även med senare tids tillkomna furuskåp på plats. Dock skulle målningarna framträda bättre utan skåp. Även den största takmålningen får plats på en av väggarna under läktaren.

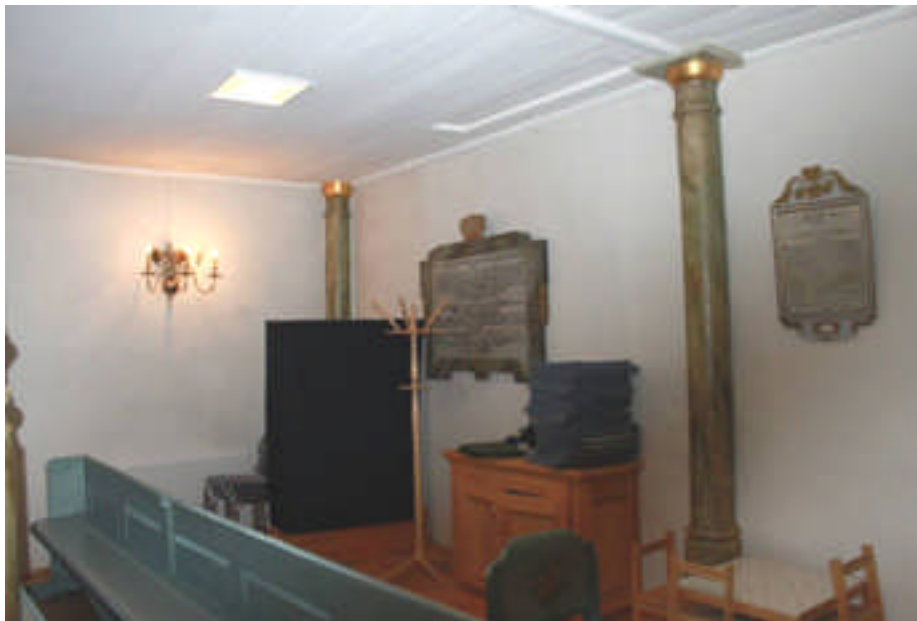
Kyrkans sydvästra hörn. På väggarna från vänster till höger: lampa, minnestavla över kyrkans byggnadshistoria samt Karl XIII:s tal. På golvet stolar, monter för kyrkotextil, tamburmajor, furuskåp samt barmöbel. Under lampetten el-radiator.

I sydvästra hörnet står idag en monter med kyrkans äldsta mässhake. Montern är tillverkad så att man kan se mässhaken från båda sidor. Montern är ganska hög och skulle om den står kvar skymma en del av tavla 1 samt minnestavlan, se nedan.

På västväggens södra sida finns dels en minnestavla över kyrkans byggnadshistoria, troligen från 1780, dels en inramning av Karl XIII:s tal till ständerna 1810. Minnestavlan över kyrkans byggnadshistoria har troligtvis suttit över ena ingångsdörren inne i kyrkan.¹⁴ Tidigare placering av Karl XIII:s tal har inte gått att utröna i arkiv eller litteratur. Minnestavlan över kyrkans byggnadshistoria kan flyttas till södra väggen för att ge plats för en av takmålningarna. Karl XIII: tal kan vara kvar.

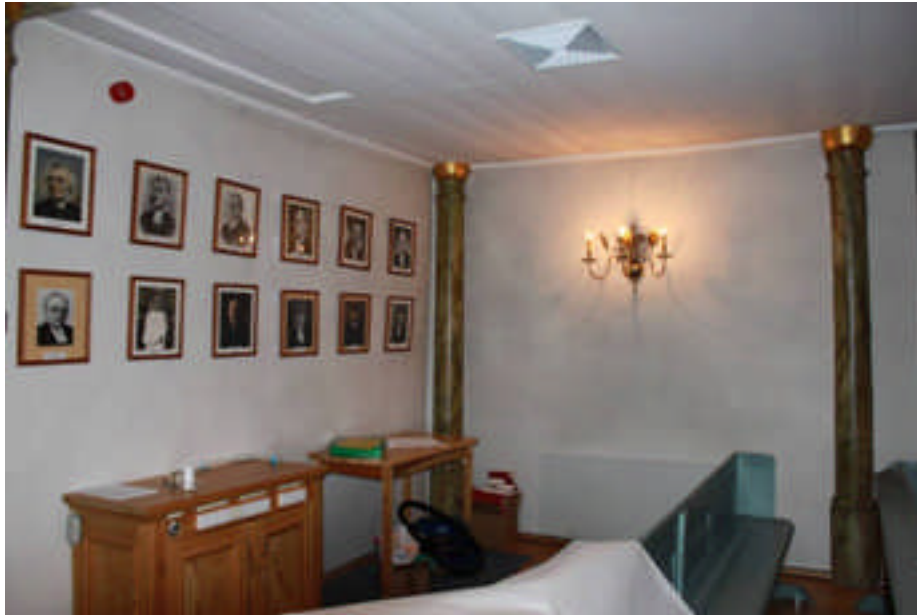
Kyrkans nordvästra börn. På väggarna från vänster till höger: Furuskåp med kyrkoherdeporträtt ovanför samt lampett. Under lampetten en el-radiator. På golvet ett furubord.

På västväggens norra sida finns en samling av fotografier föreställande kyrkoherdarna i Lillhärdal. Vanligt är att denna sorts fotografier återfinns i en kyrkas sakristia. Om de får plats i sakristian vore det därför en lämplig plats.

På södra och norra vägen finns två lampetter. Även dessa får församlingen hitta ny plats för eller magasinera. Under lampetterna finns el-radiatorer. Radiatorerna måste tas bort om takmålningarna skall sättas upp. Dels får inte takmålning 2 inte plats om radiatoren på norra väggen är kvar, dels skulle minnestavlan över kyrkans byggnadshistoria fara illa om den hängde över en radiator.
