# Strånäset

## Färgundersökning av fem byggnader

Stugubyn 3:182, Stuguns socken, Ragunda kommun, Jämtlands län

RAPPORT – JAMTLI, JÄMTLANDS LÄNS MUSEUM 2007:9  
ISSN 1654-2045

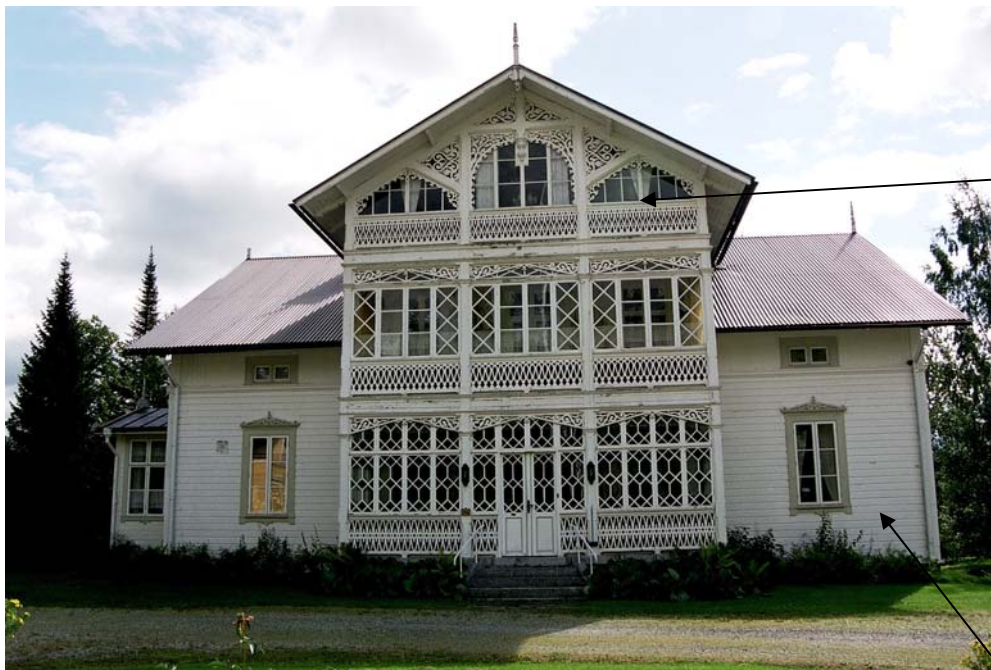
Huvudbyggnadens A-vägg (Neg nr. 03M115/34)

På insidan av verandan på tredje våningen gjordes skrapundersökningar.

På fasaden till höger om entrén (A-väggen) gjordes skrapundersökningar.

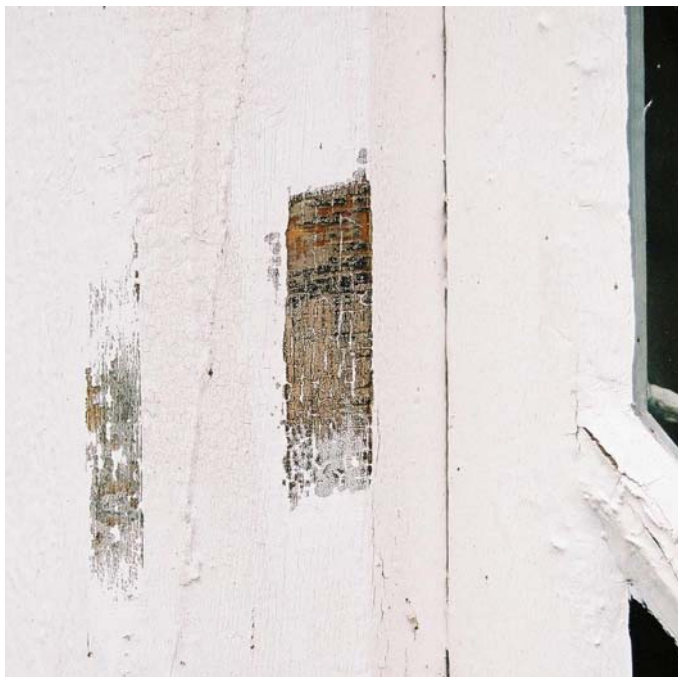
Skrapprovet på verandans stolpar och karvsnitt visar att dessa bland annat varit mörkt bruna.  
JLM neg 06M72

Karvsnitt på stolpar:

2. brutet vitt, akrylatfärg
3. grå linoljefärg
4. mörkbrun linoljefärg
5. rosabrun linoljefärg
6. mörkbrun linoljefärg (jämför med det understa lagret på veranda interiör)
7. grön linoljefärg (jämför med det understa lagret på veranda interiör)

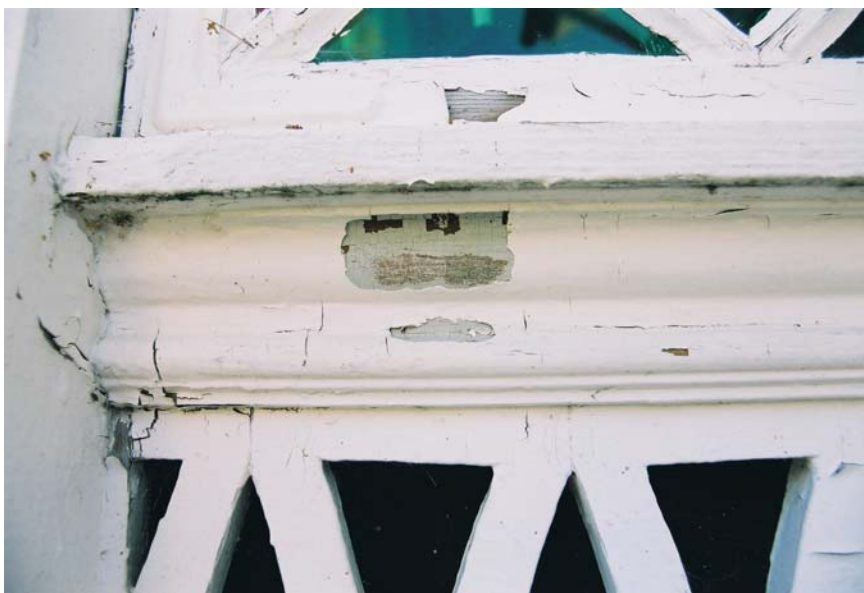
Skrapprov på verandans överliggare. Färgsättningen förefaller vara densamma som på fasadens fönster- och hörnfoder.  
JLM neg 04M159

Stolpar och överliggare:

1. rent vitt, linoljeförstärkt alkydfärg
2. brutet vitt, akrylatfärg
3. grå linoljefärg
4. rödbrun linoljefärg, antagligen lika hörnfoder och fönsterfoder på fasaden
5. grönbrun linoljefärg, antagligen lika hörnfoder och fönsterfoder på fasaden

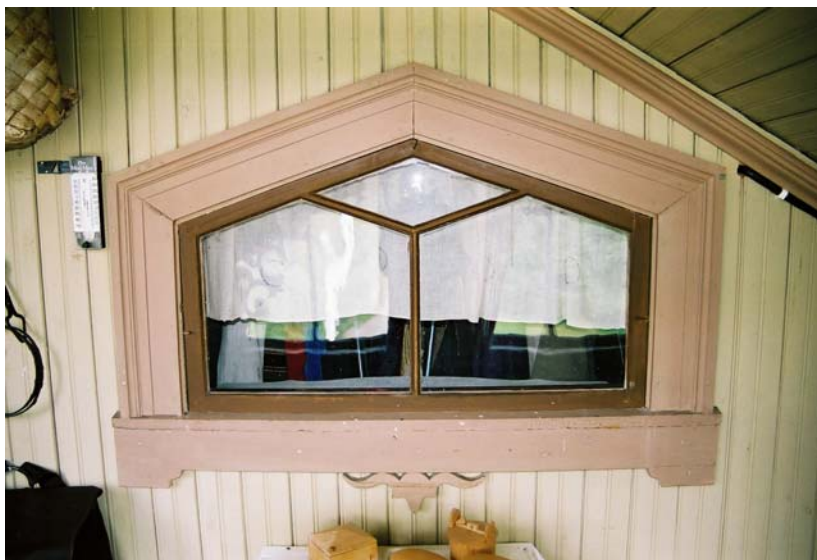
Fönster på verandans innervägg mot vindsutrymmet. Skrapning av pärlspontpanelen, fönsterfodret och fönsterbågen visade endast två lager av färg. JLM neg 05M121

På tredje våningen har skrapprover gjorts för att jämföra med de skrapprover som gjorts på A-väggens exteriör. Här finns endast två lager av färg. Man kan gissa att färgsättningen i den från början öppna verandan var lika som den övriga exteriören fram till att verandan byggdes in.

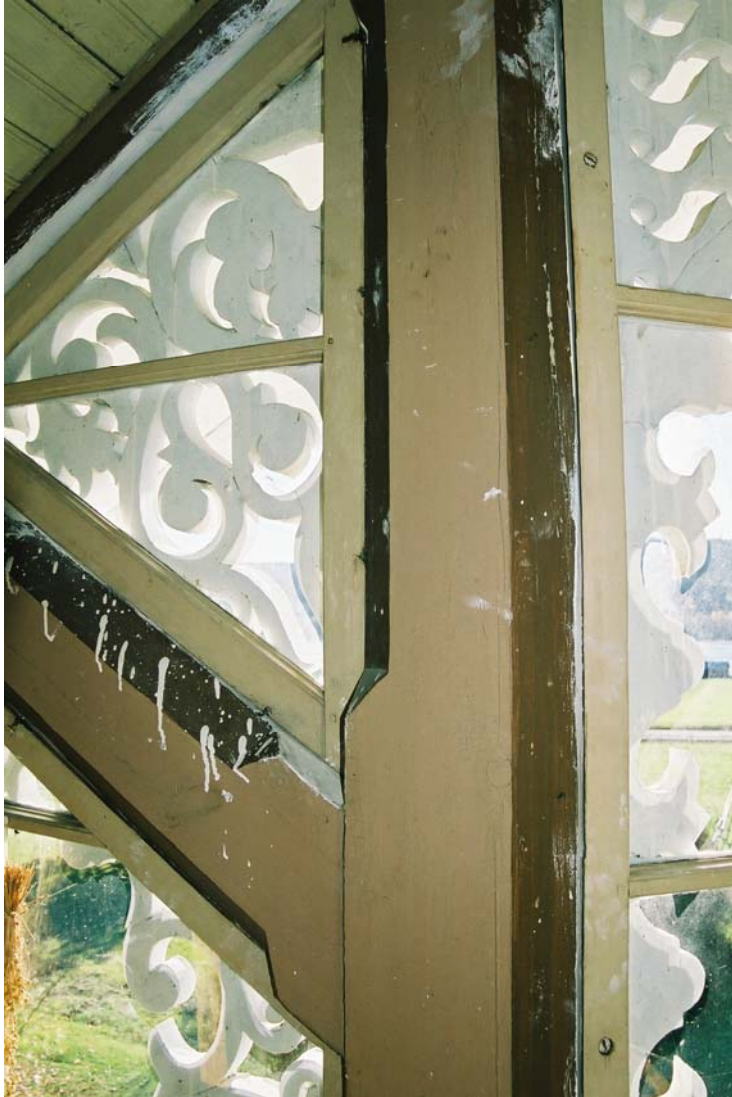
Stolparna med karvsnitten är på insidan av verandan målade i två olika kulörer. Stolpens framsida har en kulör som överensstämmer med fönsterfodrets.

Stolpe framsida:

1. bränd umbra, mellan NCS S 3020-Y40R och 3010-Y40R, lika fönsterfodren
2. gröngrå linoljefärg, nära NCS 5020-G90Y,

Stolpe karvsnitt:

1. mörkbrun linoljefärg, NCS S 6020-Y40R
2. gröngrå linoljefärg (*kanske är det samma färg som på stolpens framsida*)

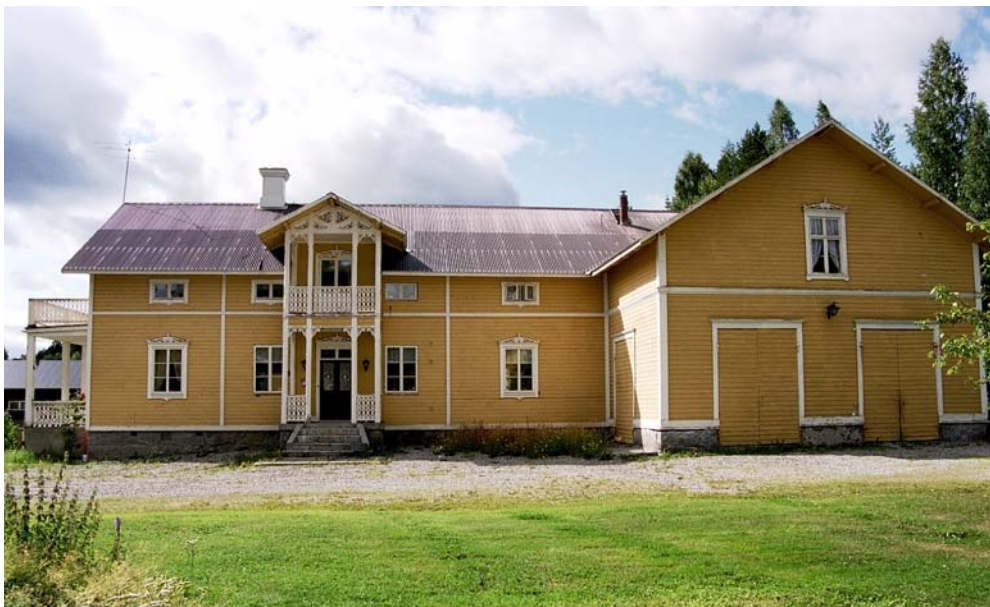
A-väggen (Neg nr. 03M114/20).

Boningshuset är uppfört i resvirke och klätt med liggande fasspontpanel. Byggnaden har tilläggsisolerats utvändigt och fasaden har klätts med en panel som är smalare än den ursprungliga. Av den anledningen gjordes endast jämförande skrapanalyser på denna flygelbyggnad för att kontrollera att originalpanelen hade samma färgsättning som boningshus III, vilket tycktes vara fallet.

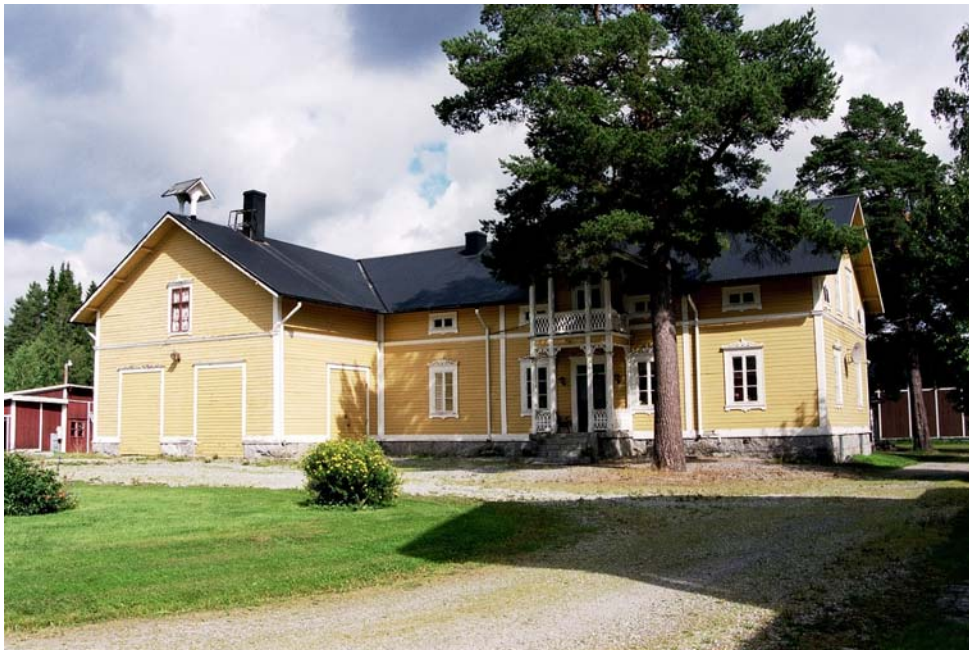
A-väggen (Neg nr. 03M114/30)

Boningshuset är uppfört i resvirke och klätt med liggande fasspontpanel och stående pärlpontpanel. Flygeln inrymmer en bostadsdel och garage. Samtliga fönster i bottenvåningen har bytts ut till treglasfönster. Ett ursprungligt fönster är bevarat i maskinhallen. Fasaden målades gul i mitten av 1960-talet. 1974 målades fasaden med Front akrylatfärg från Alcro i en ”herrgårdsgul” kulör.

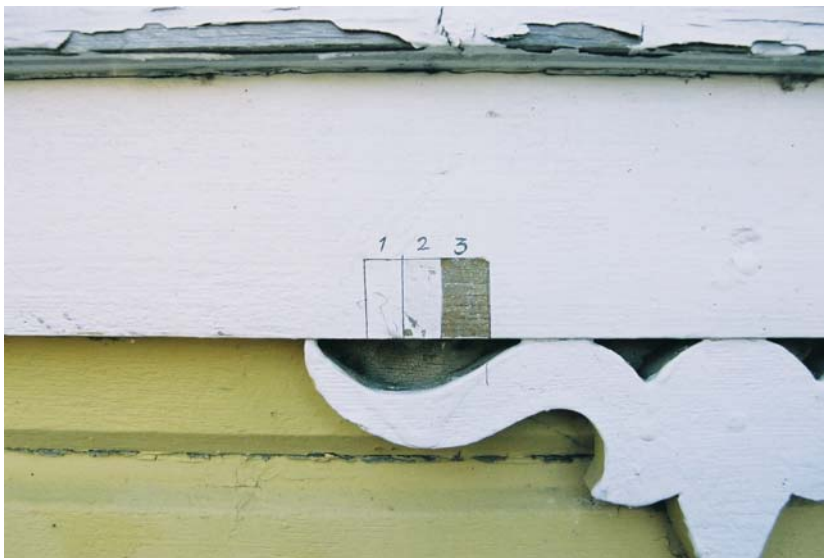
På fönsterfodret hittades åtminstone tre lager färg.  
JLM neg 04M158

På fönster och hörnfoder finns tre lager färg.

1. vit oljefärg
2. vit bruten oljefärg
3. gråbrun linolfärg bruten med blyvitt och träkolssvart, närmast NCS 4020-Y40R

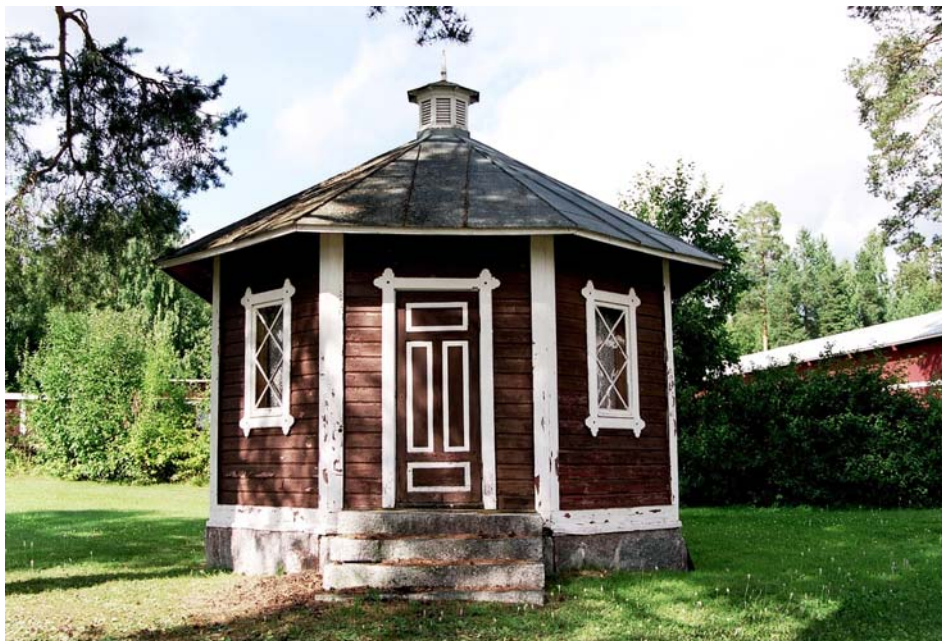
Som A-vägg räknas väggpartiet med dörr samt de två snedställda väggarna med fönster (Neg nr. 03M113/4).

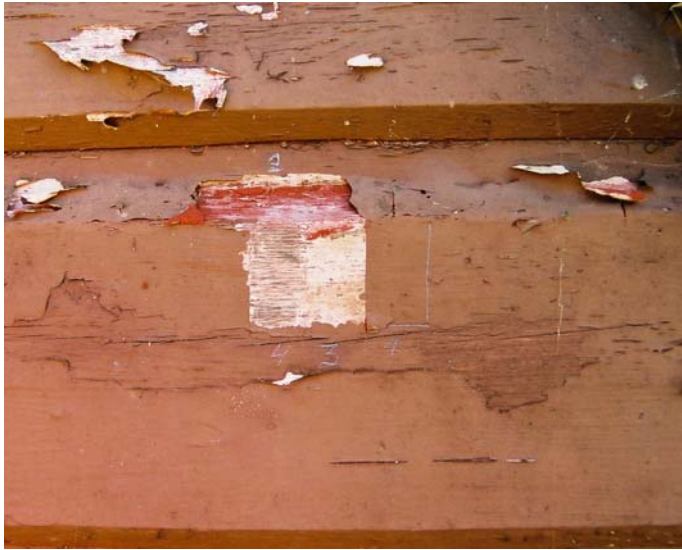
Dassets panel är idag målad brun och därunder finns ett skikt av röd slamfärg. Under detta finns de ursprungliga lagren av ljus linoljefärg.  
JLM neg 04M158

Liggande dubbelfasspont med fyra lager av färg.

1. alkydolje- eller akrylatfärg i en brun kulör närmast NCS S6020-Y40R
2. röd slamfärg
3. vit bruten linoljefärg
4. vit linoljefärg bruten med blyvitt och träkolssvart, närmast NCS S 2010-Y30 R

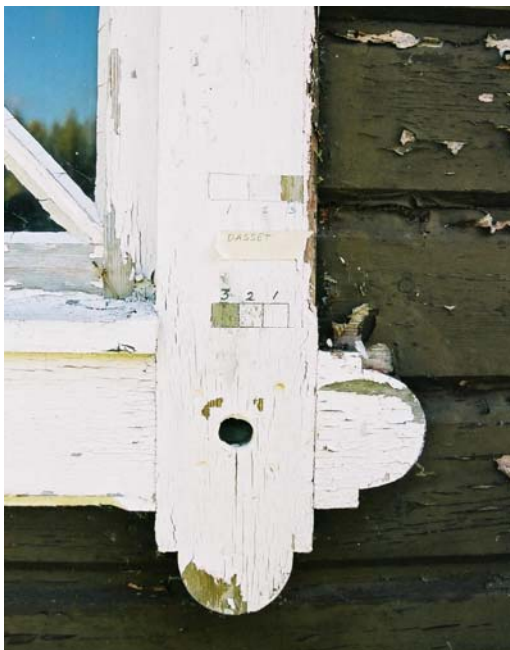
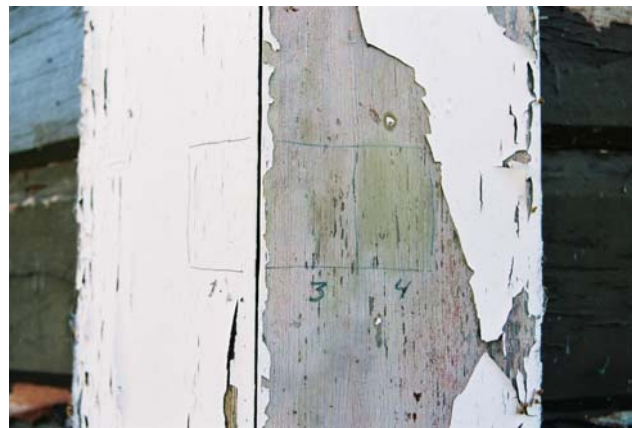
På fönsterfoder och hörnfoder förefaller det understa färglagret ha en grön nyans. Enligt pigmentanalysen bestod skiktet av blyvitt och träkolssvart.  
JLM neg 04M158

På hörnfoder finns fyra lager färg.

1. vit alkydolje eller akrylatfärg
2. röd slamfärg
3. vit bruten linoljefärg
4. grågrön linoljefärg bruten med blyvitt och träkolssvart, mellan 3010-Y20R och 3010-Y30R

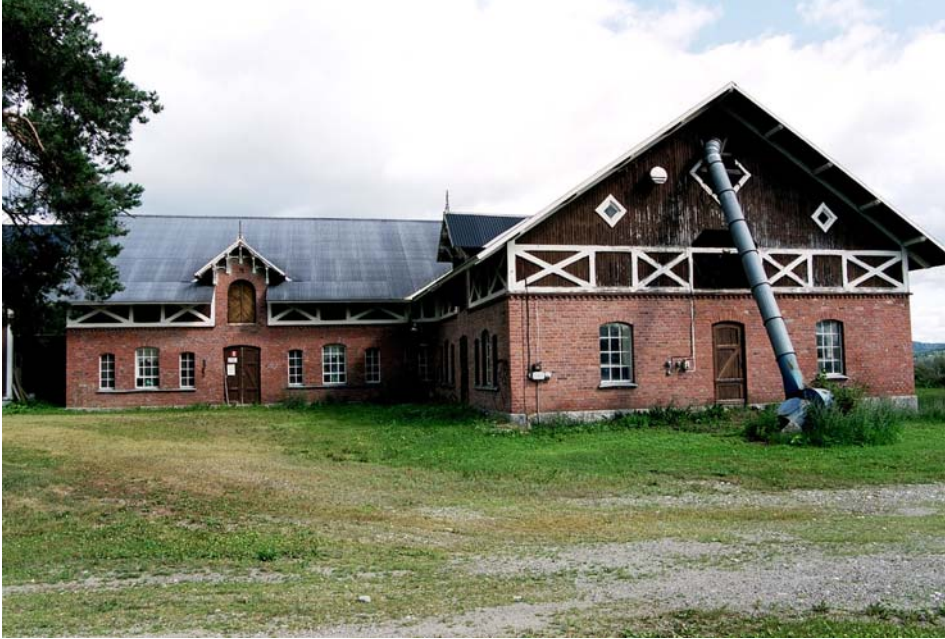
A-vägg (Neg nr. 03M113/11).

Ladugård är uppförd i rött fasadtegel. Fasaden på övervåningen är klädd med stående pärlspontpanel och dekorerad med listverk. Ritningarna över ladugården är bevarade och daterade 1897. Fönstren är av gjutjärn.

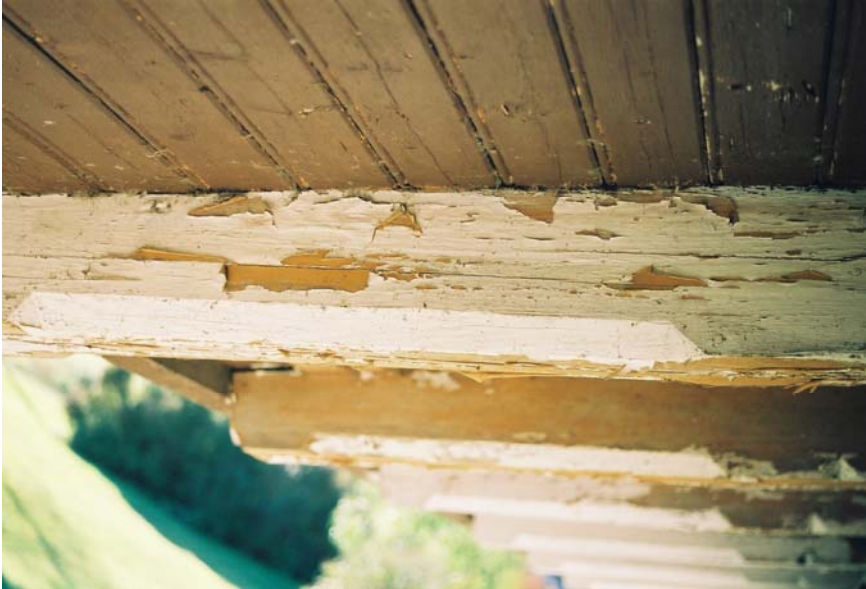
Takfoten på ladugården har ett underliggande gult färgskikt.  
JLM neg 04M159

**Takfot:****Panel:**

1. brun alkydolje- eller akrylatfärg
2. gul linoljefärg bruten med ockra (lika ovan)

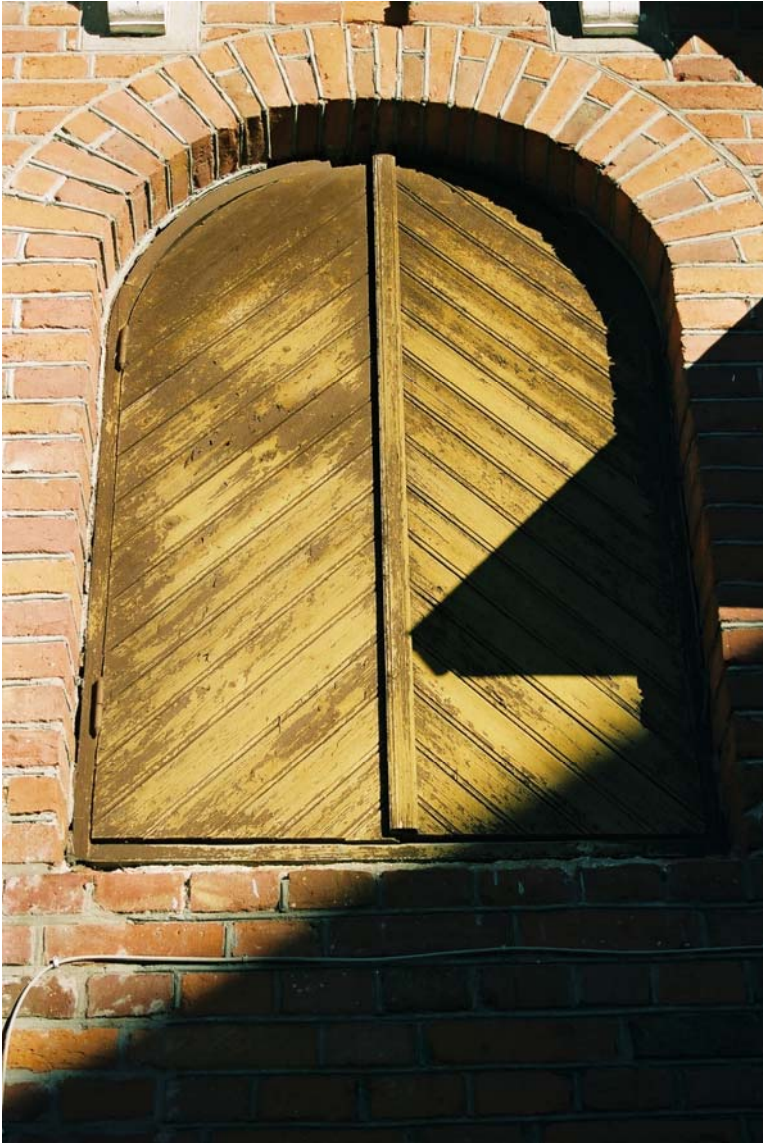
Den gula kulören  
syns tydligt under  
den bruna färgen på  
luckan upp till hö-  
skullen.  
JLM neg 04M159

Dörrarna och luckorna är idag målade med alkydoljefärg i en brun kulör, men har liksom panelen en underliggande gul färgsättning.

1. brun alkydolje eller akrylatfärg
2. gul linoljefärg bruten med ockra

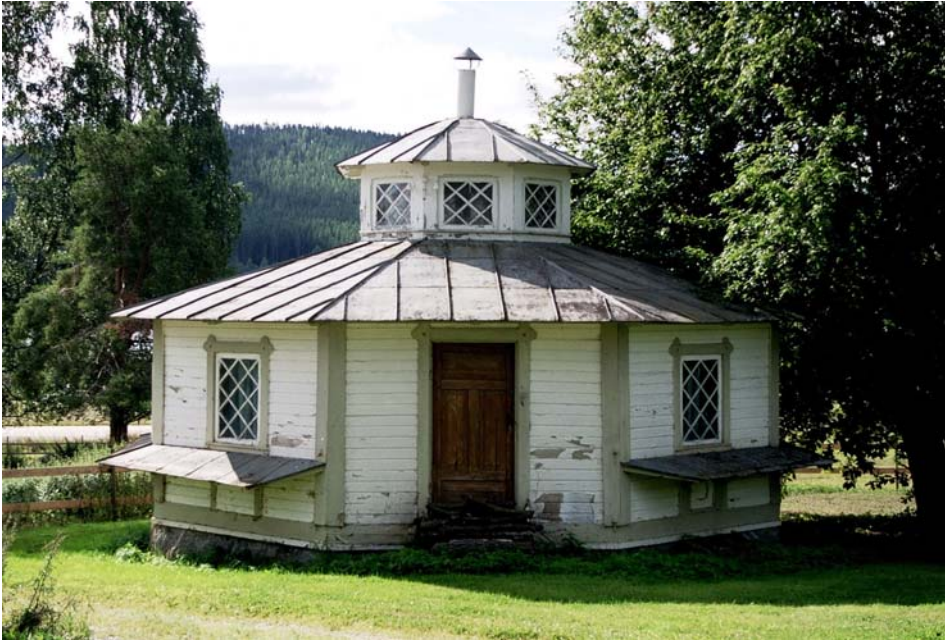
(Neg nr. 03M113/33).

Åttkantigt hönshus med en stomme av timmer klädd med liggande oljefärgsmålade fasspontpanel. Ritningarna på hönshuset är bevarade och daterade 1898.

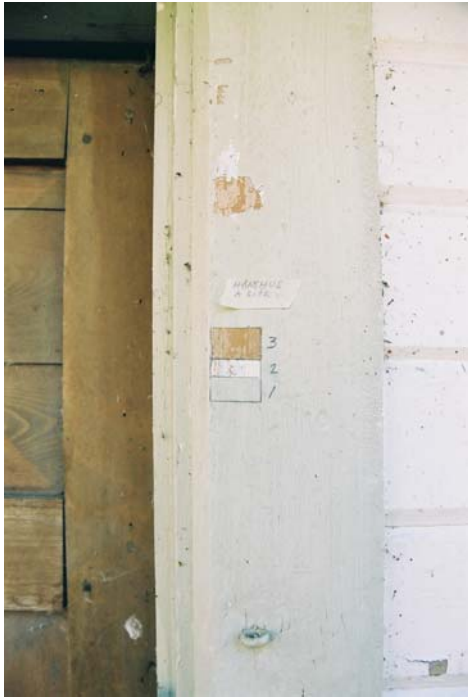
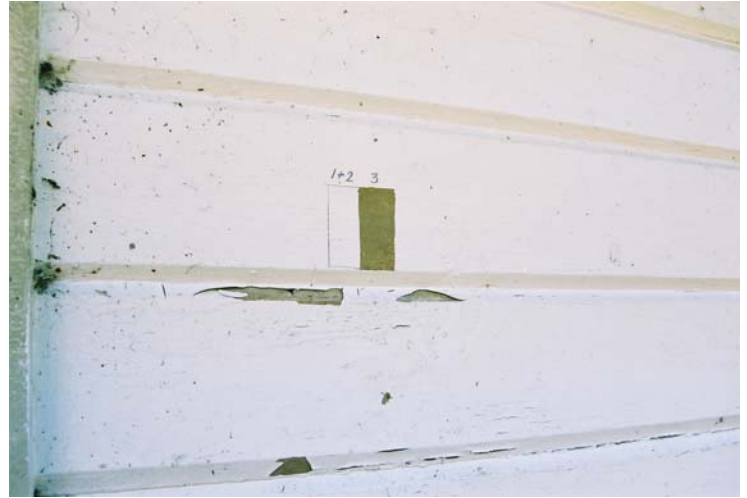
Panelen på höns huset har haft en gulgrön färgsättning ursprungligen. (se bild ovan).

På panelen fanns tre lager färg.

1. vit oljefärg
2. vit oljefärg
3. brungul oljefärg, *brun umbra + bränd terra 2A-39*.

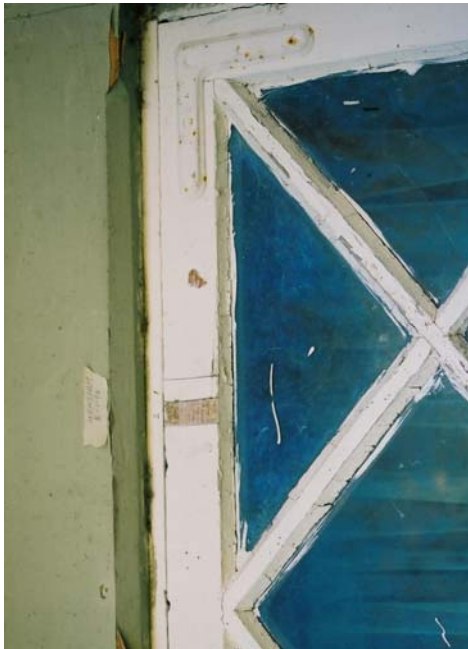
Fodren har likaså gått mot gult medan fönsterbågarna åtminstone enligt skrapanalysen hade en rosa färgton (se bilder till höger).

Fönsterbågarna har två urskiljbara lager färg.

1. vit alkydoljefärg
2. bruten vit oljefärg mot rosa, närmast 2020-Y90R eller 1010-Y90
