# Arkeologisk utredning steg 1 och 2 av boplatsen Bodum 204:1 vid bron över Mellerstån i Rossön

Bodums socken, Strömsund kommun, Jämtlands län

RAPPORT – JAMTLI 2016:3  
ISSN 1654-2045

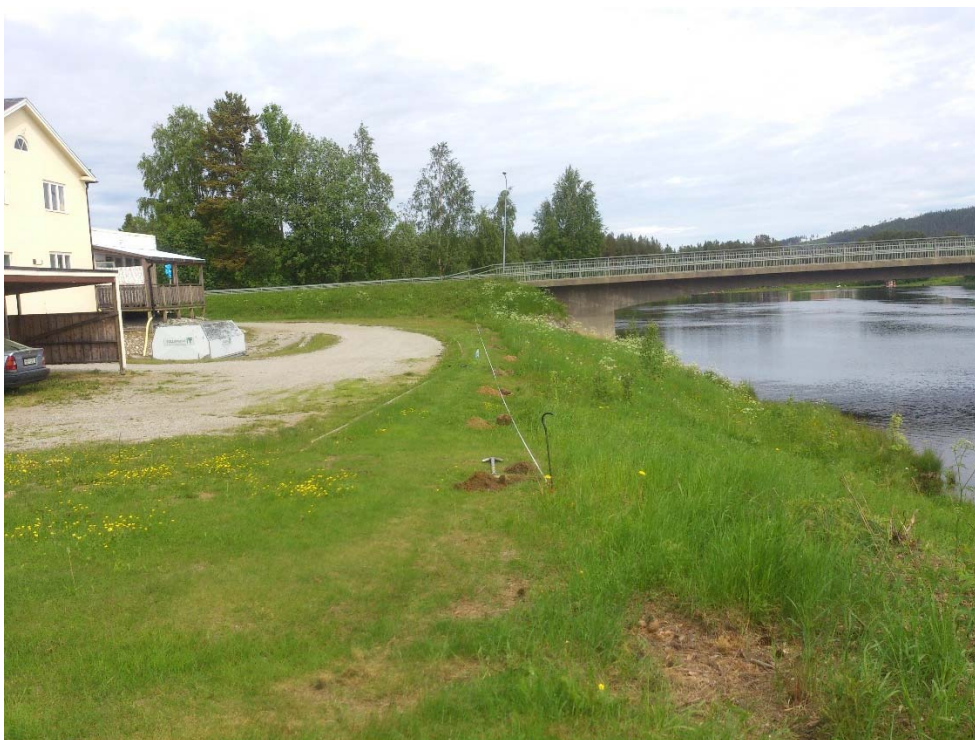
Lämningens förhållande till broområdet avgränsades med hjälp av 10 provgropar. Groparna grävdes med 5 meters mellanrum, 0,3x0,3 meter stora och med ett djup av 0,45-0,5 meter. Provgroparna var belägna på kanten till slänten ner mot ån (fig. 3 och fig. 5). Grop nr. 1 är belägen 5 m SSV från den nuvarande brons släntfot.

Fig. 3. Provgropar och den nuvarande bron. Bilden tagen mot NNÖ.

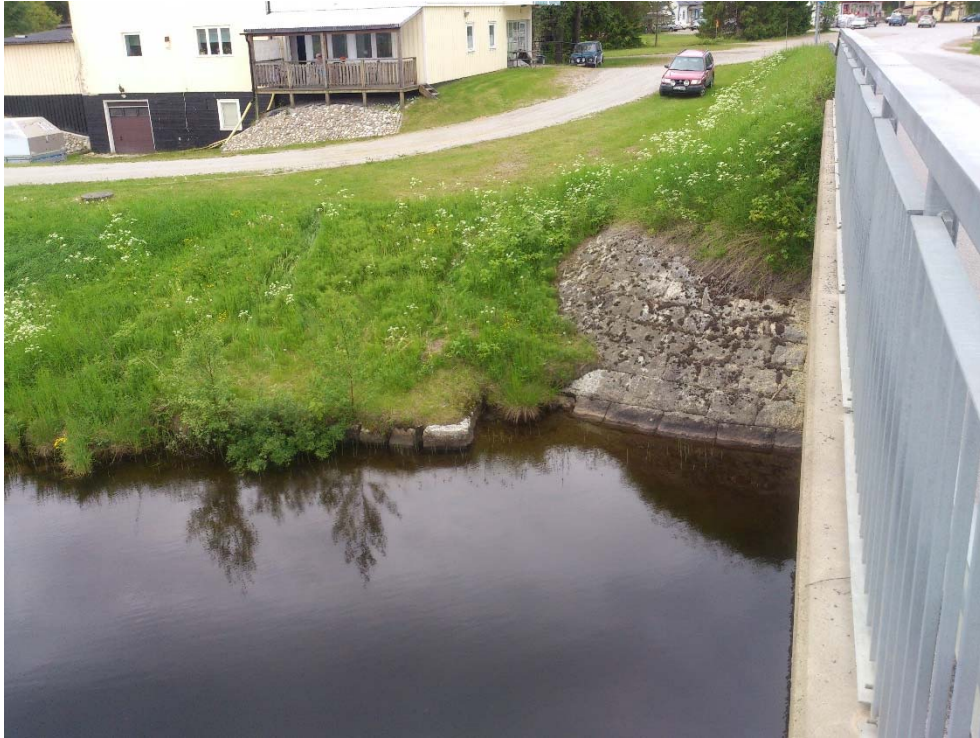
I direkt anslutning och SSV om den nuvarande brons släntfot påträffades rester efter en äldre bro. Vid åns strandkant observerades stenar från den äldre bron på en sträcka av 5 m längs med ån (fig. 4). Invid den nuvarande brons

släntfot iakttogs en svag förhöjning och spår efter äldre schaktning. Vidare kunde påfört fyllnadsmaterial observeras i grop nr. 1.

Fig. 4. Rest efter äldre bro.
