# Svegs kyrkogård

Utvidgning av kyrkogården 2012

Svegs kyrka, Svegs socken, Härjedalens kommun, Härnösands stift

RAPPORT – JAMTLI 2012:43  
ISSN 1654-2045

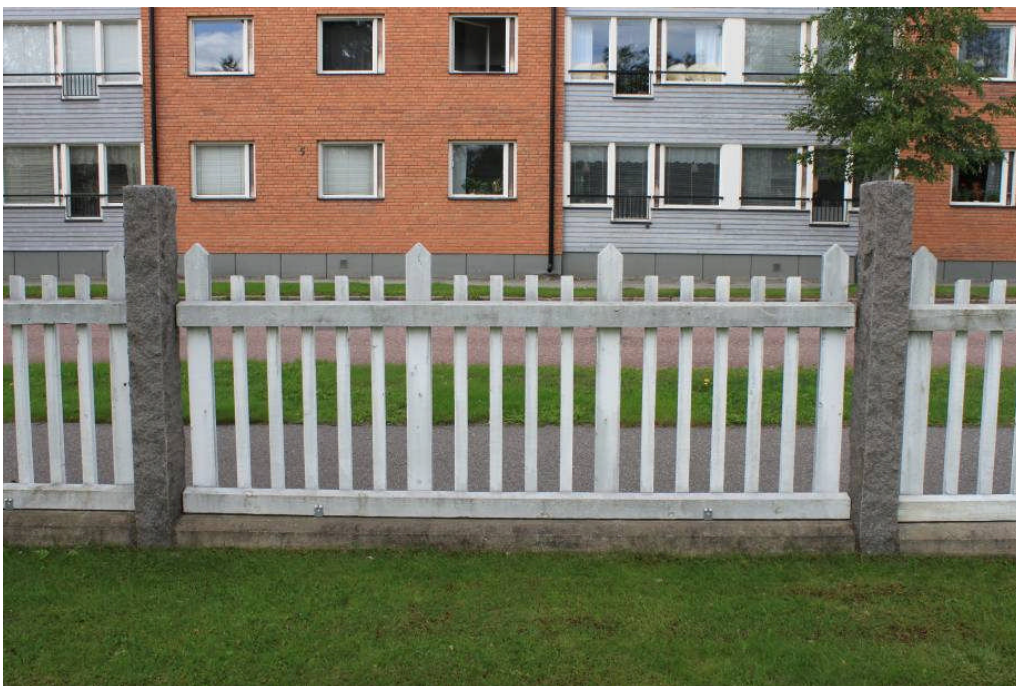
Bild 17: Det befintliga staketet mot Jämtlandsgatan. (Digital bild nr.014)

Det nya staketet är lägre än det befintliga staketet som är kring hela kyrkparken. Spjälorna är även mindre kraftiga och inte avfasade upptill. En avfasning hade gjort att vatten lättare skulle ha runnit av. Staketet målades med lasyr eftersom en sådan inte blir fulltäckande och därför inte märks lika väl färgen börjar ge med sig. Ett framtida underhåll blir därmed lättare att se över. Färg som användes var Yunik wood care lasyrolja.

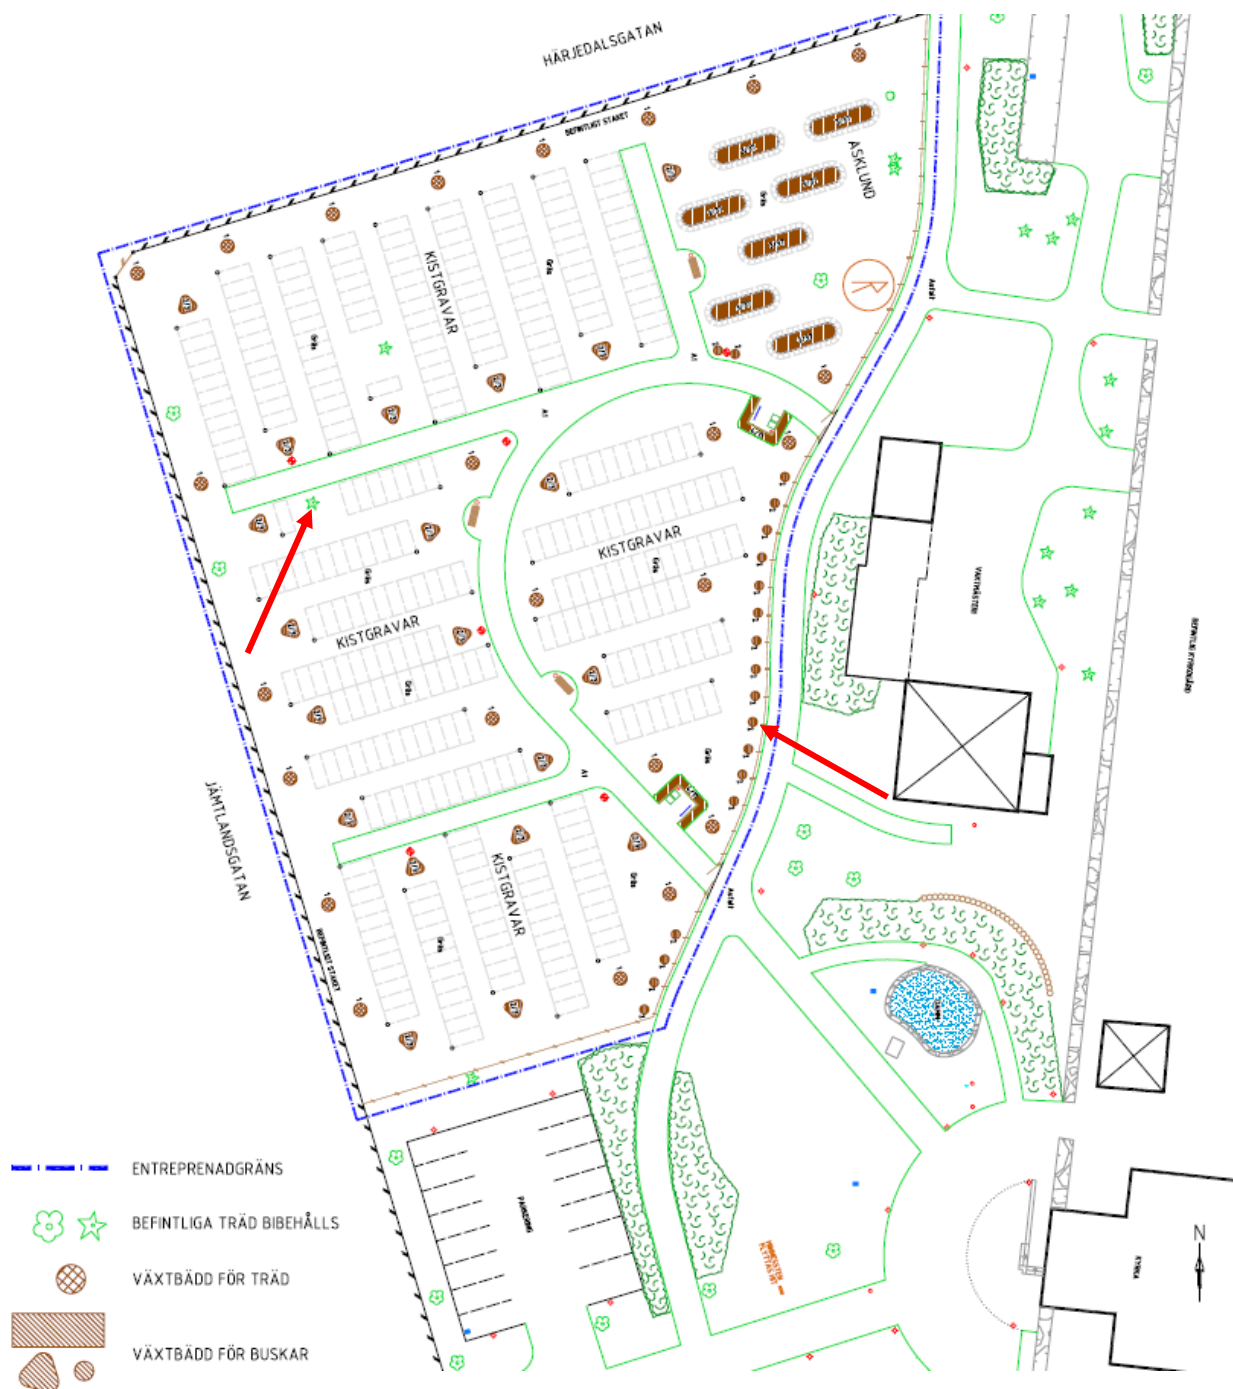
Ill. 4: Här ovan ses planritningen för området, delvis beskuren. Pilarna pekar på de saker som skiljer sig från handlingarna: ett träd som togs bort samt nyplantering där det saknas en buske. Ett tydligare exemplar av planritningen finns som bilaga. (Härjedalens kommun, upprättad 2011-01-03)

I parken växte några träd och vid planeringen för förändringen angavs vilka som skulle bevaras och vilka som skulle behöva tas bort. Dessa markerades med ett band. Vid andra byggmötet uppmärksammades dock att ett träd, ett barrträd, tagits bort av misstag då någon ”ryckt bandet” som angav att det skulle sparas. Ingen återplantering av denna skedde. Med hänsyn till det fåtal träd som finns i denna del av begravningsplatsen hade det varit att föredra om trädet hade ersätts.

Vegetation har förändrats till viss del, en del av det äldre trädbeståndet av björk byttes ut mot nya träd. Ett nytillskott av 12 stycken björkar av arten vårtbjörk, planterades ut. Popplarna har helt tagits bort och markytan schaktades ner. En av blågranarna togs bort eftersom denna var väldigt torr men de övriga är kvar. Ett nytillskott är buskväxten norsk brudspirea och i asklunden planteras alpspirea. Vid rundvandringen på efterbesiktningen uppmärksammades att en buske fattades längs med staketet mellan grindarna. Enligt handlingarna skulle det planteras 13 buskar men istället växer där tolv stycken.

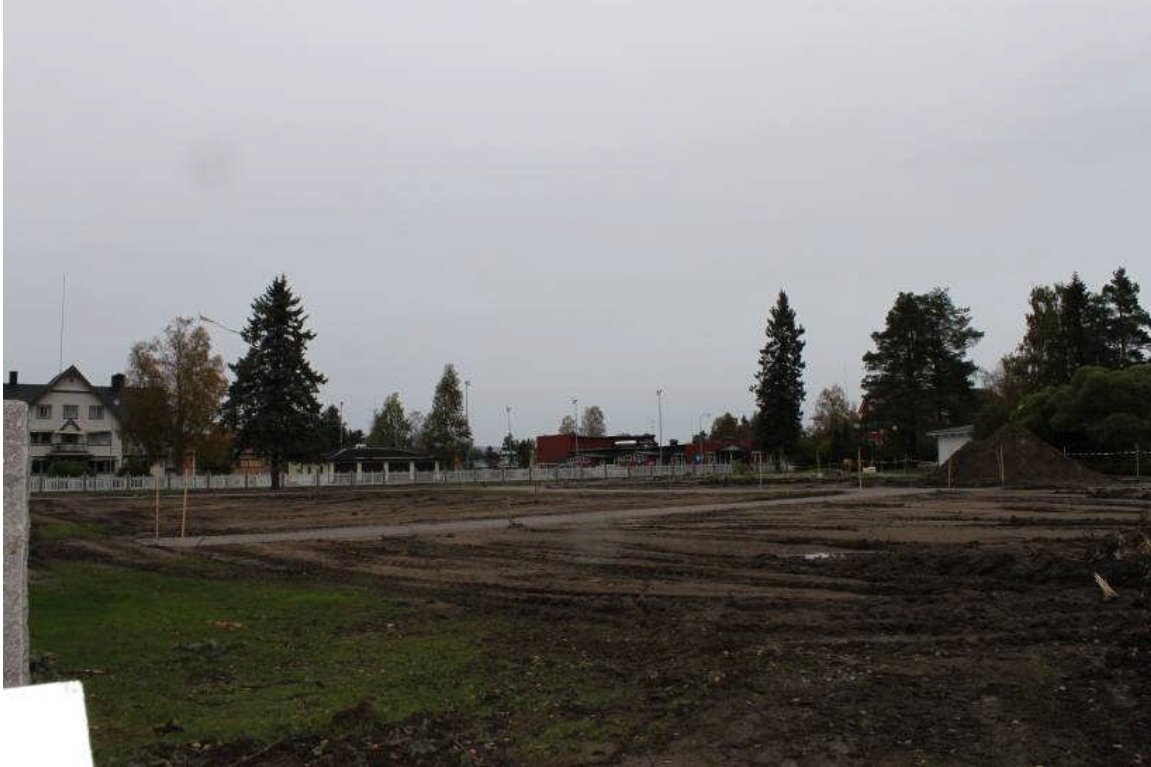
Bild 18: Parken under markarbetet som pågick från slutet av augusti till mitten av oktober 2011. De två synliga ädelgranarna är markerade på planritningen för att bevaras. Staketet i mitten av bilden avskärmar mot Härjedalsgatan. (Digital bild nr.071)

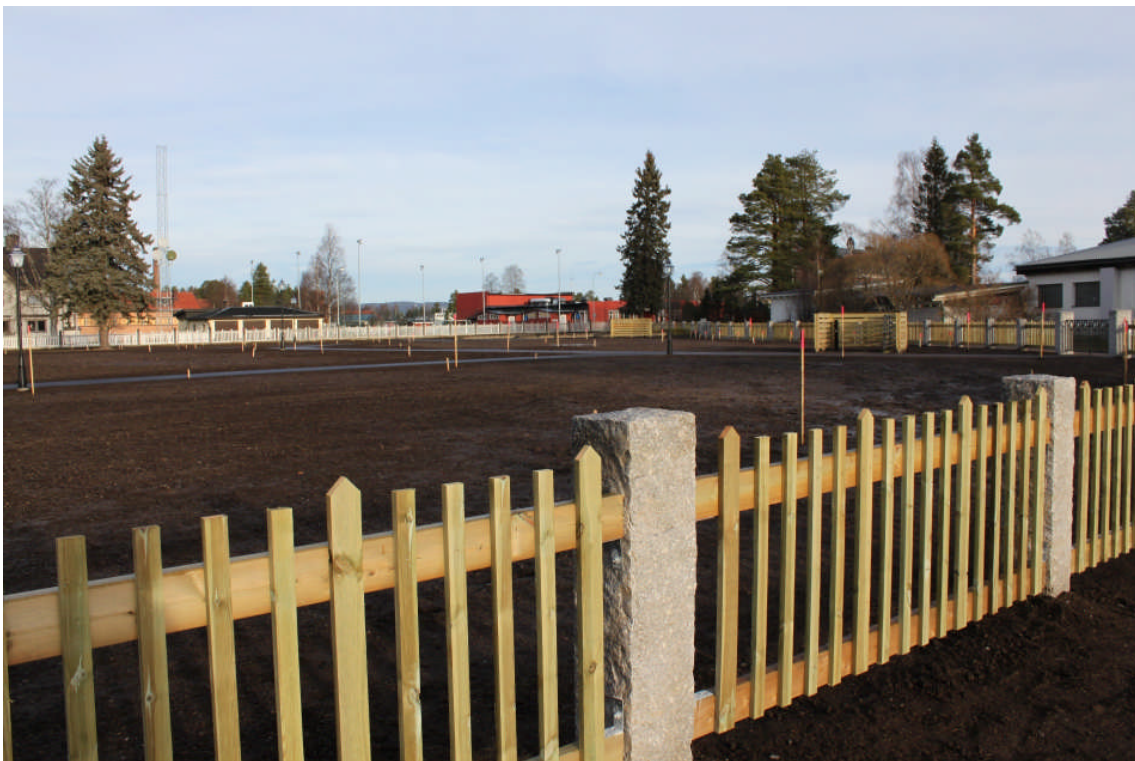
Bild 19: Samma vinkel efter att det nya staketet är uppsatt. (Digital bild nr.6515)

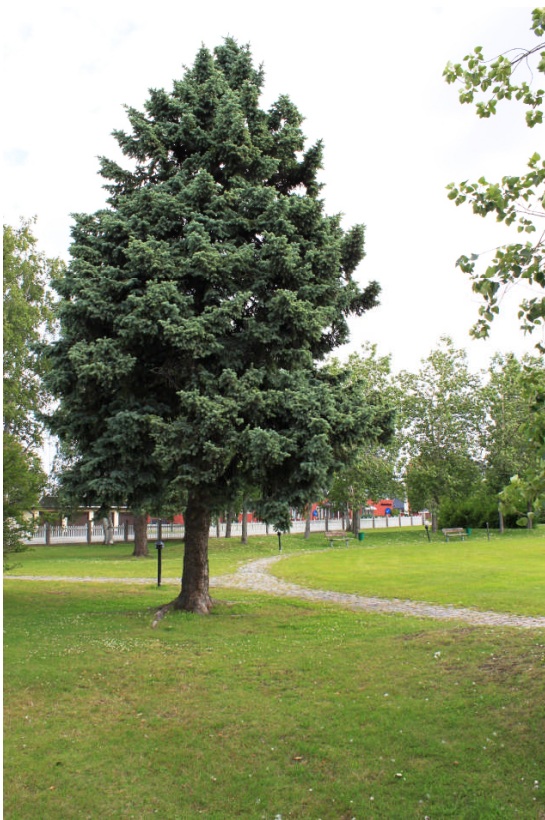
Bild 20: Barrträdet som försvann men som enligt handlingarna var tänkt att sparas.  
(Digital bild nummer saknas)

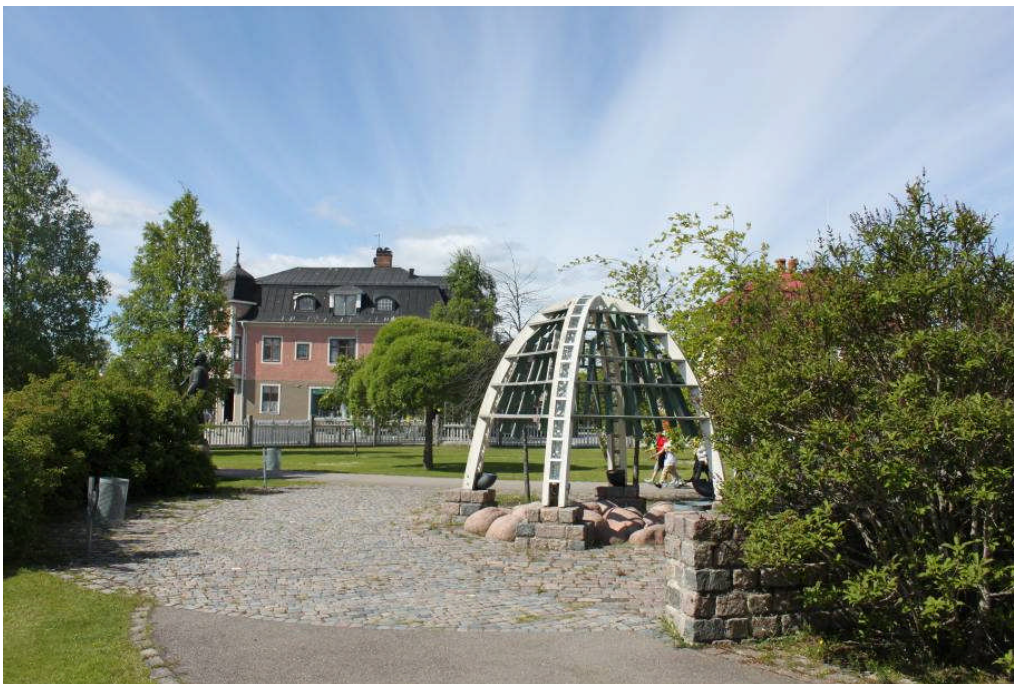
Bild 21: En rekreationsplats med parksoffor för vila och rekreation. Den södra delen av kyrkparken har kvar funktionen som park. (Digital bild nr.9219)

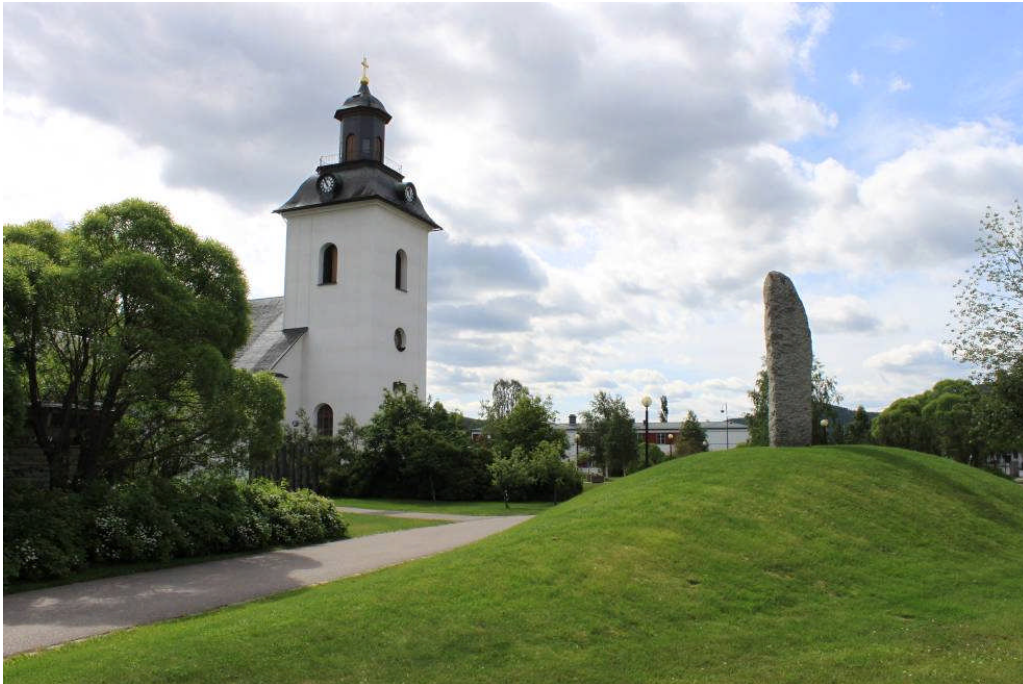
Bild 22: Minnesstenen **innan** den flyttades från sin upphöjda plats, efter tillstånd från Länsstyrelsen. (Digital bild nr.037)

Minnesstenen flyttades från sin tidigare upphöjda plats ungefär 50 m i sydlig riktning och placerades istället strax väster om kyrktornet. Jordkullen schaktades ner i nivå med angränsande ytor för att bättre kunna utnyttja marken.

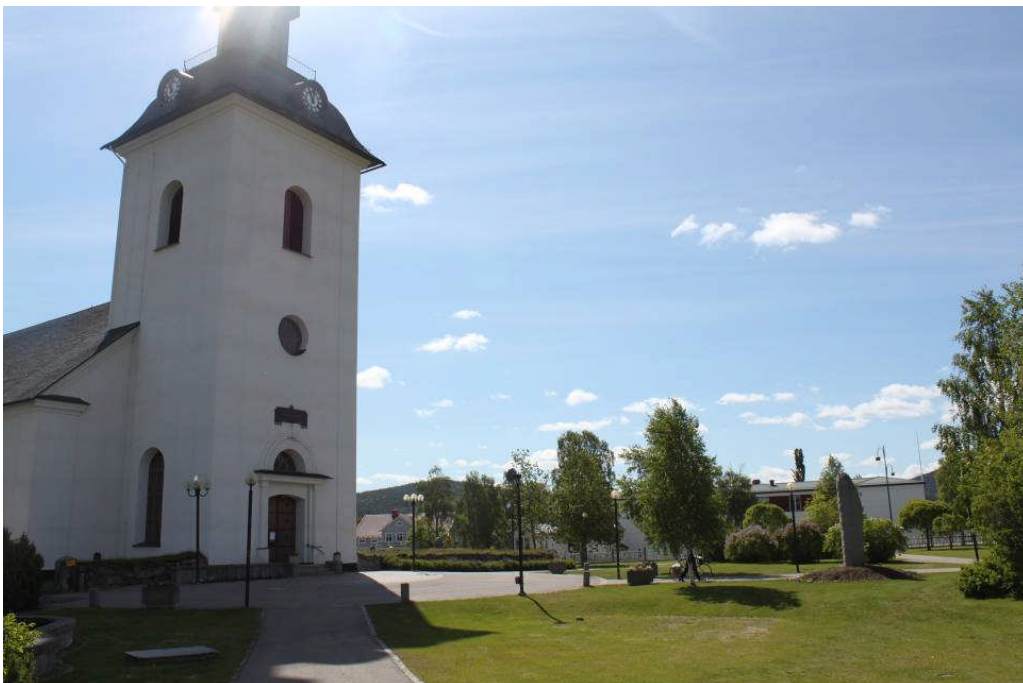
Bild 23: Här har den flyttats ca 50 meter söderut. En placering som den även har på fotot från sekelskiftet, se bild 2. (Digital bild nr.9207)

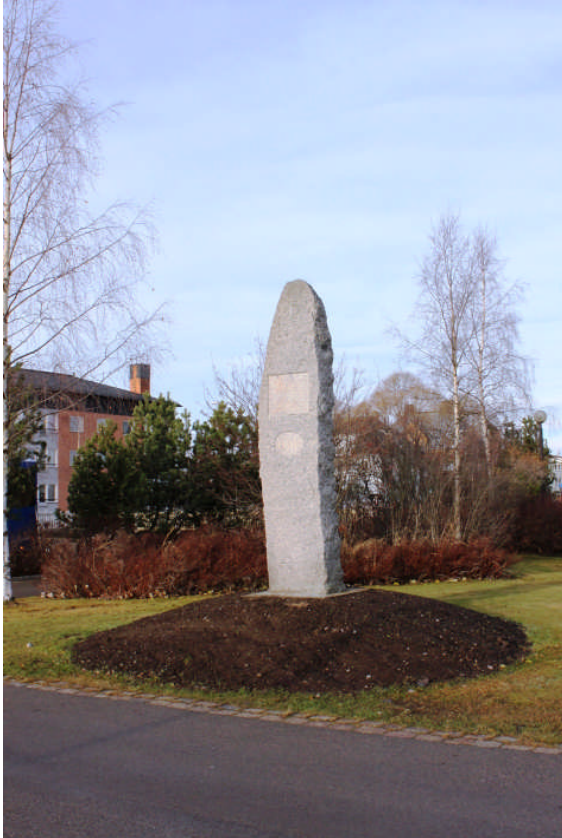
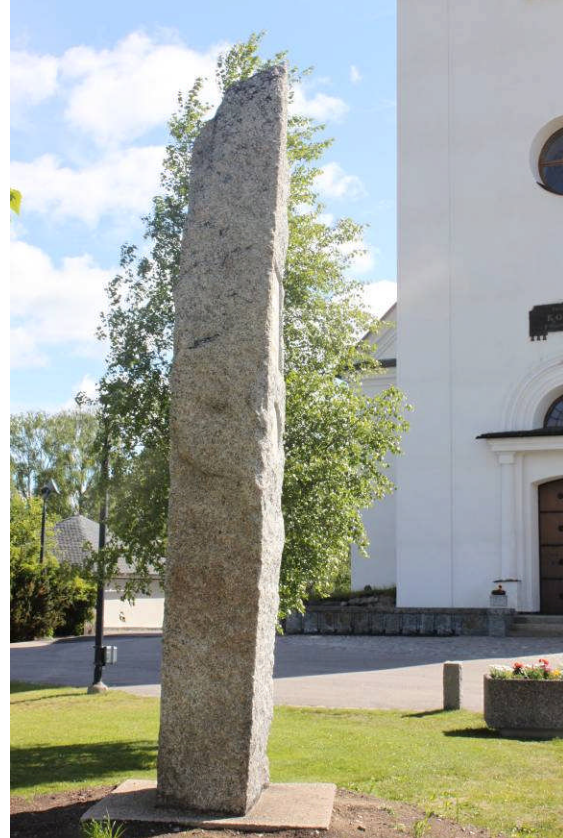
Bild 24: Minnesstenen på sin nya plats hösten 2011.

Bild 25: Stenen lutade något framåt efter den har blivit flyttad men på bilden har den rätats upp.  
(Digitala bilder nr.9148 och 6512)

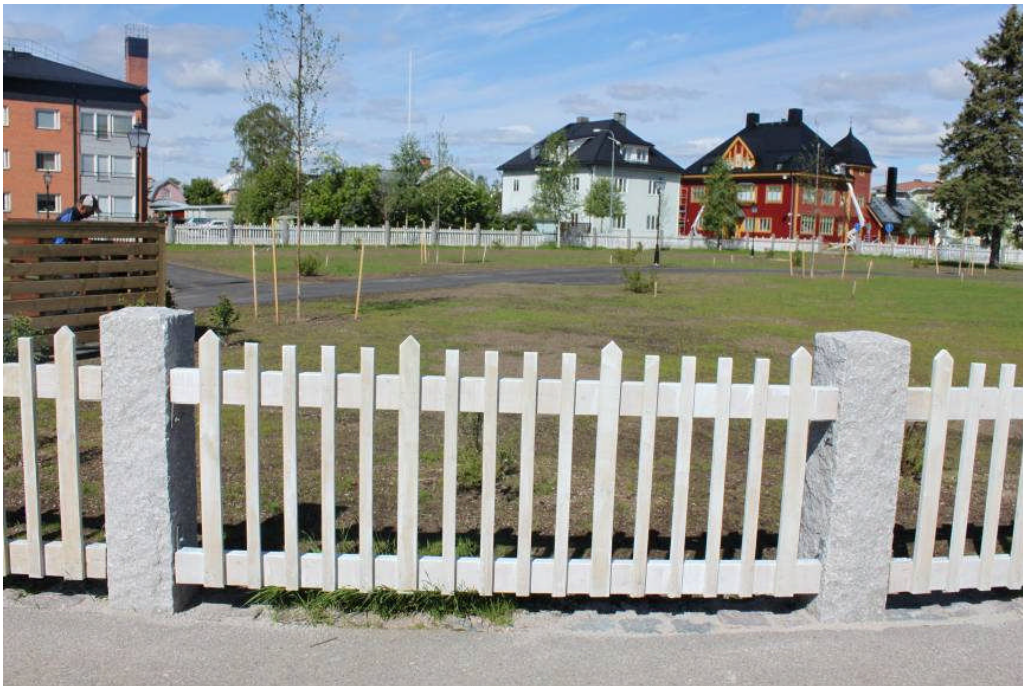
Bild 26: Det nya staketet som ramar in den nya kyrkogården. Marken som ses inhägnad här kommer att användas till kistgravar. (Digital bild nr.9153)

För det nytillverkade staketet som ramar in den nya begravningsdelen användes tryckimpregnerat virke. Att tänka på till nästa restaurering är att välja ett virke av bättre kvalitet, det vill säga, ett virke som inte är kvistigt och med en större kärnandel som gör att stammen får en naturlig impregnering. Är det av bättre kvalitet från början är det inte heller nödvändigt med tryckimpregnering. Som det var nu uppmärksammades flera kvistbortfall vid slutbesiktningen samt vid efterbesiktningen. Entreprenören hade några sparade spjälor, ungefär tio stycken, och det beslutades att dessa skulle byta ut de dåliga i staketet. Vid Jamtlis besök i augusti kunde bara en spjåla med kvistbortfall hittas. Staketsektionen är infäst i stolpar av natursten, med hjälp av vinkeljärn. Det hade varit önskvärt om infästningarna hade kunnat utföras finare.

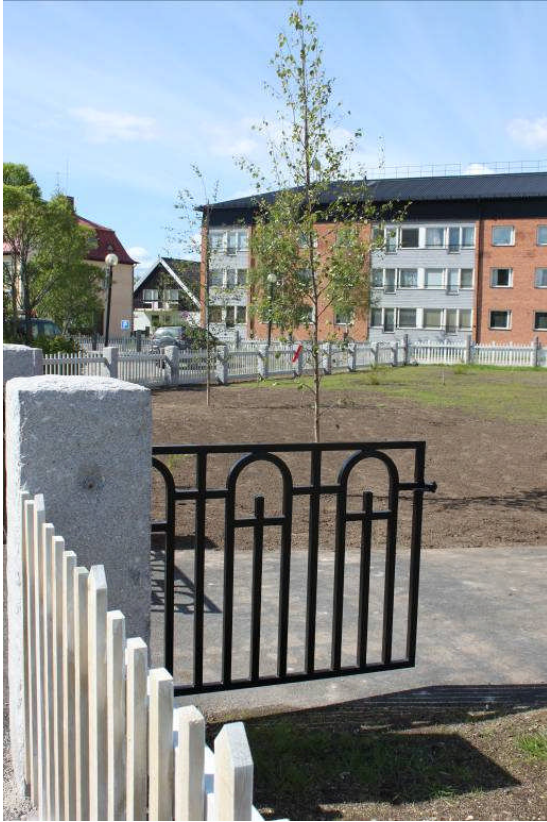
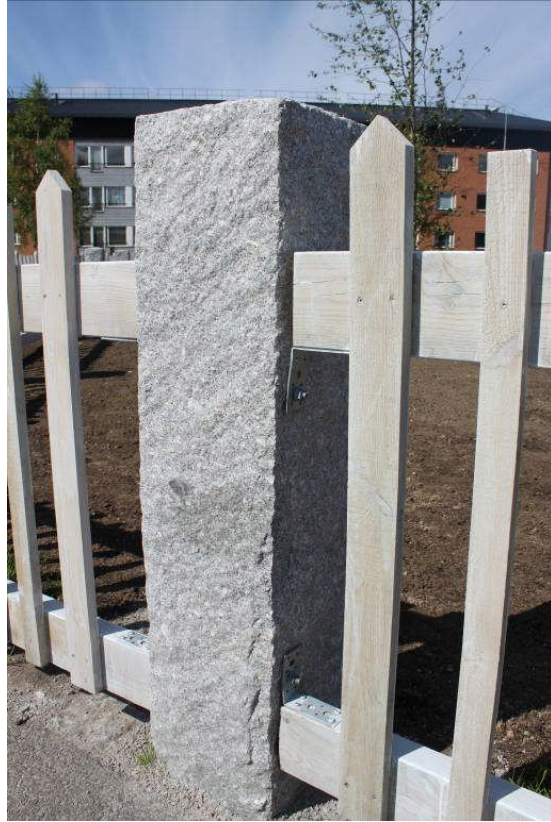
Bild 27 & 28: Den nya kyrkogården är avgränsad med ett staket med grindar, enligt kyrkohistorisk tradition. Grinden är i smide, trästaketet står mellan stolpar av granitsten. (Digital bild nr.9205 och 9211)

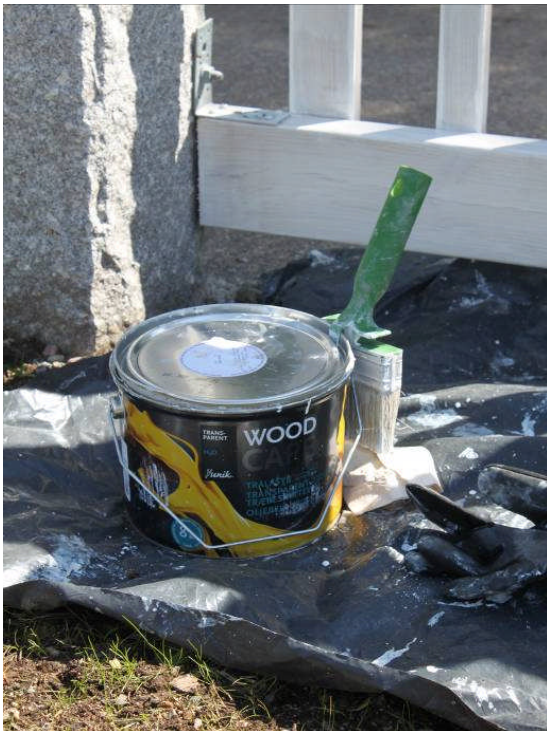
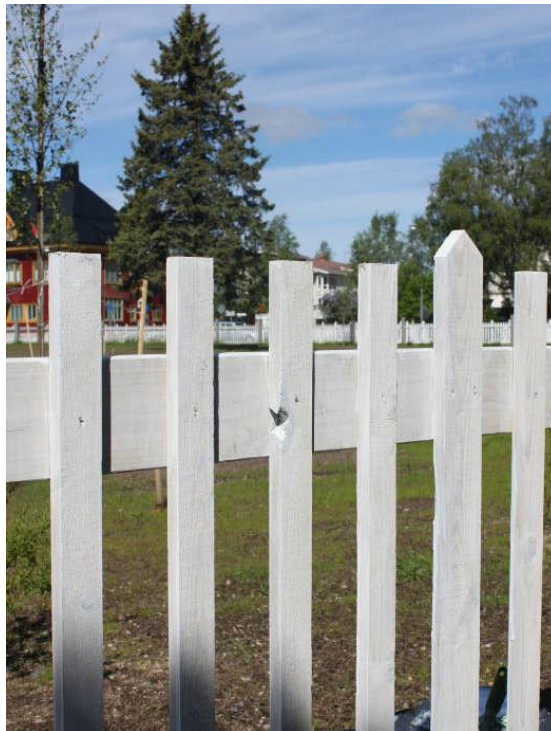
Bild 29 & 30: Trästaketet är behandlat med vit trälasyr, Yunik wood care lasyrolja. Flera kvistbortfall kunde ses på staketet men vid besök i augusti var detta åtgärdat. (Digital bild nr.9193 & 9198)

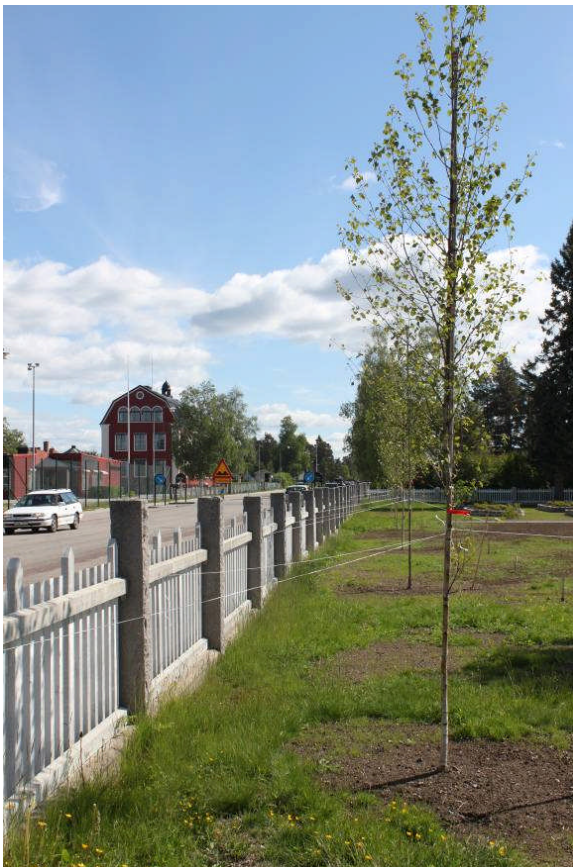
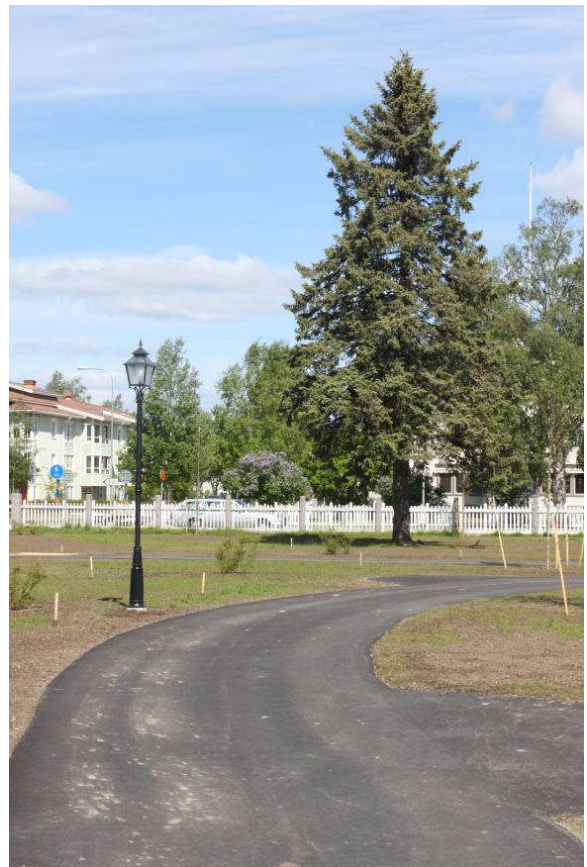
Bild 32: De nyplanterade vårtbjörkarna som står längst med det sedan tidigare befintliga staketet, parallellt med Jämtlandsgatan. Bild 33: En blågran och nyasfalterad gångväg, här ses även en av belysningsstolparna med armatur. (Digitala bilder nr.9171 och 9195)

Gångstråken har förändrats, främst genom en ändrad struktur på promenadvägarna genom området. Gångvägarna asfalterades, innan var de belagda med kullersten, och längst med dessa placeras belysningsstolpar med passande armatur av äldre modell. Befintligt staket mot Jämtlandsgatan och Härjedalsgatan behölls och mot parkeringen samt mot gång- och cykelvägen gjordes nytt staket i samma utförande som det befintliga. Två öppningar görs i staketet med smidesgrindar på stolpar av granit. Den tidigare öppningen i nordvästra hörnet mot korsningen Härjedalsgatan/Jämtlandsgatan stängdes igen med ny staketsektion. Utrymmet för begravningsplats kommer således att helt vara omgärdat av staket och kan bara nå inifrån kyrkotomten.

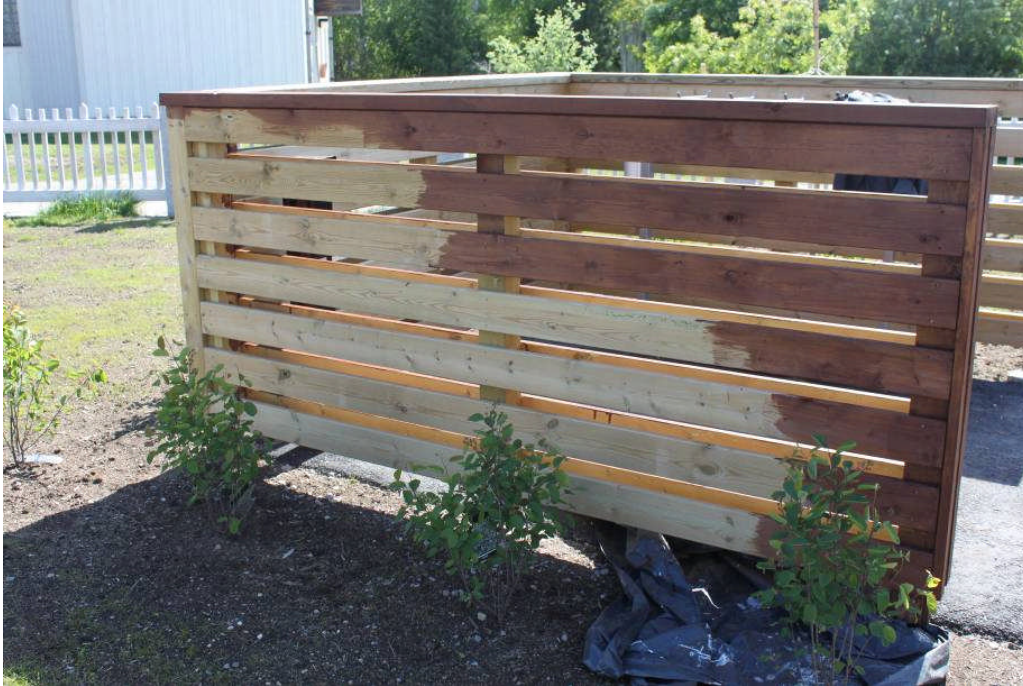
Bild 34: En av de två platserna där en skärmvägg av trä har byggts upp, ca 120 cm hög. Inom denna kommer skräpbehållare för både brännbara - och komposterbara fraktioner att finnas. Här ska det även placeras en ställning för vattenkannor och en vattenpost samt en el-stolpe för kyrkogårdspersonalen. Målning pågick vid efterbesiktningen i juni. (Digital bild nr.9185)

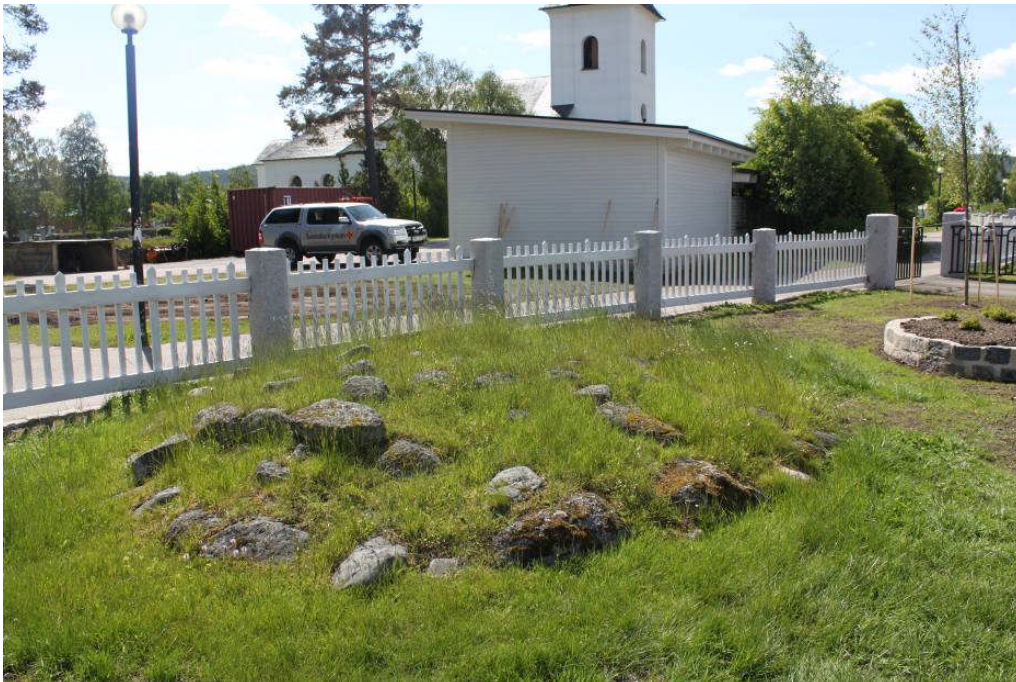
Bild 35: En mindre jordhög finns ca 12 meter norr om den norra driftsbyggnaden i anslutning till asklunden. Det är inte några arkeologiska fornfynd eller fornlämningar observerade inom planområdet sedan tidigare, och jordhögen är med största sannolikhet inte en förhistorisk grav. (Digital bild nr.9189)

Minnesstenen är skyddad enligt kulturminneslagen. Länsstyrelsen besökte området och bedömde att det inte fanns något behov av arkeologisk utredning innan utvidgningen. Den kulle med stenar i cirklar som finns i parken, märkt med R på situationsplanen, är med största sannolikhet inte någon förhistorisk grav och utgör inte en fast fornlämning.

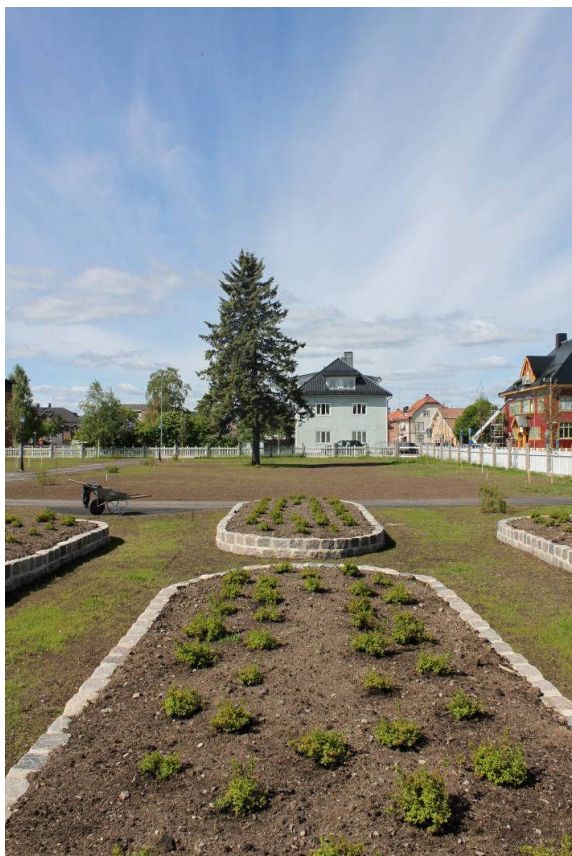
Bild 36: Askunden med planteringar som omgärdas av en låg mur, bestående av storgatsten i 2 skift. Muren är lagd på en bä av bergkross 0-40 på ett schaktdjup av ca 4 under den befintliga gräsytan. Utrymmet innanför är fyllt med matjord med ett jordd på 30 – 40 cm. Gravsättning av askan utför under gräsytan, i anslutning till stenmurens utsida inom en fyrkants yta på ca 45- 50 cm (Digital bild nr.9187)

Gatstenen som låg på gångstråken togs upp och användes för att göra stensläddarna i asklunden. Vid slutbesiktningen kunde sprickor ses i murbruket men till efterbesiktningen var detta till största delen åtgärdades. Några kunde fortfarande ses men det bestämdes att detta lämnas på bevakning. Riskerna finns att det kommer in fukt i bruket så att detta sprängs sönder.

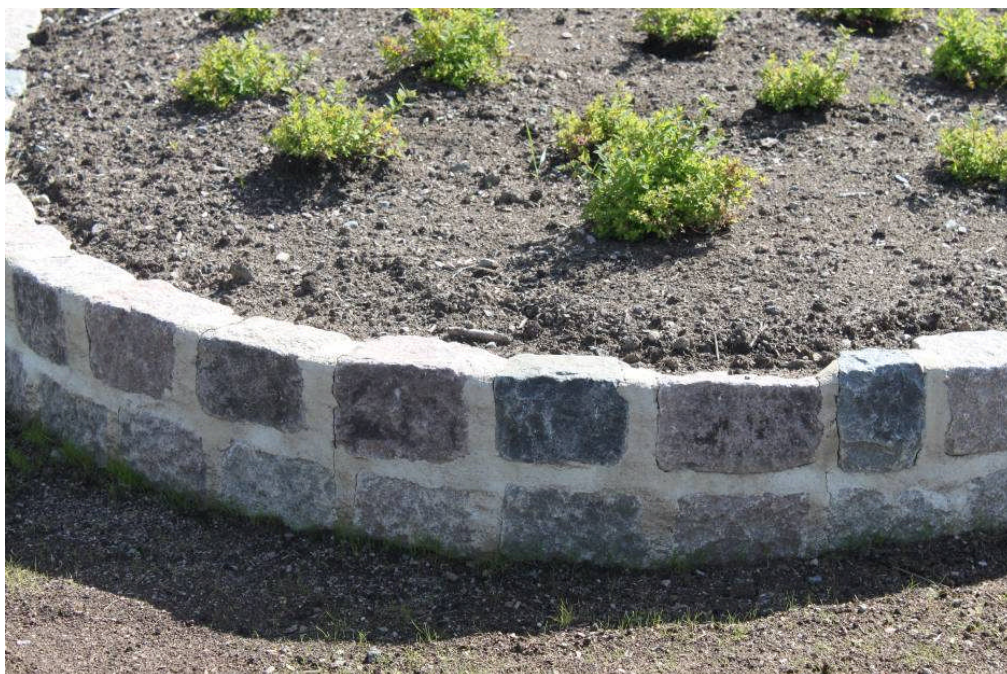
Bild 37: Planteringar med buskväxten Alpspirea. Sprickor i bruket mellan stenarna kunde ses vid slutbesiktningen men var till var till största delen åtgärdat till efterbesiktningen. (Digital bild nr.9167)
