VÄGGAR

DE NORDSVENSKA TIMMERHUSENS KONSTRUKTION

GÖRAN ANDERSSON

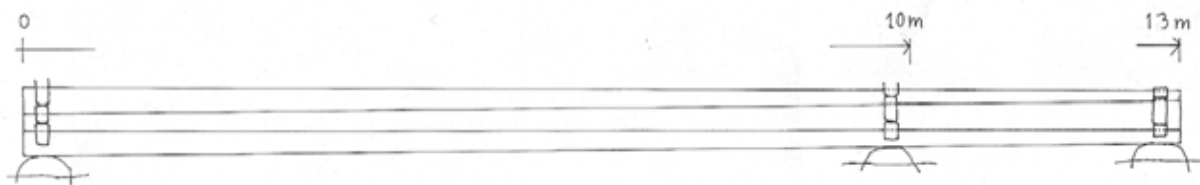
fig 3

Inom den teknologi och organisation som verkar ha satt den övre gränsen för hanterbart väggtimmer vid c a 30 cm i diameter (stighöjd) är det *därefter* (den avsmalnande) trädformen som sätter gränsen för vad som blir en rimligt lång timra. Om rotändan är 30 cm och avsmalningen är 1-1,5 cm/meter går det inte att göra knutar i en vägg som ska vara tät om timret är längre än 10-12 meter (**fig 3**)

Om rotändan är 30 cm och avsmalningen är 1 - 1,5 cm/meter går det inte att göra knutar med stockar som är längre än 10-12 m.
