# Almdalen – ett nybygge från 1823

## Arkeologisk undersökning och kulturhistorisk utredning

Laxsjö socken, Krokoms kommun, Jämtlands län

RAPPORT – JAMTLI 2017:21  
ISSN 1654-2045

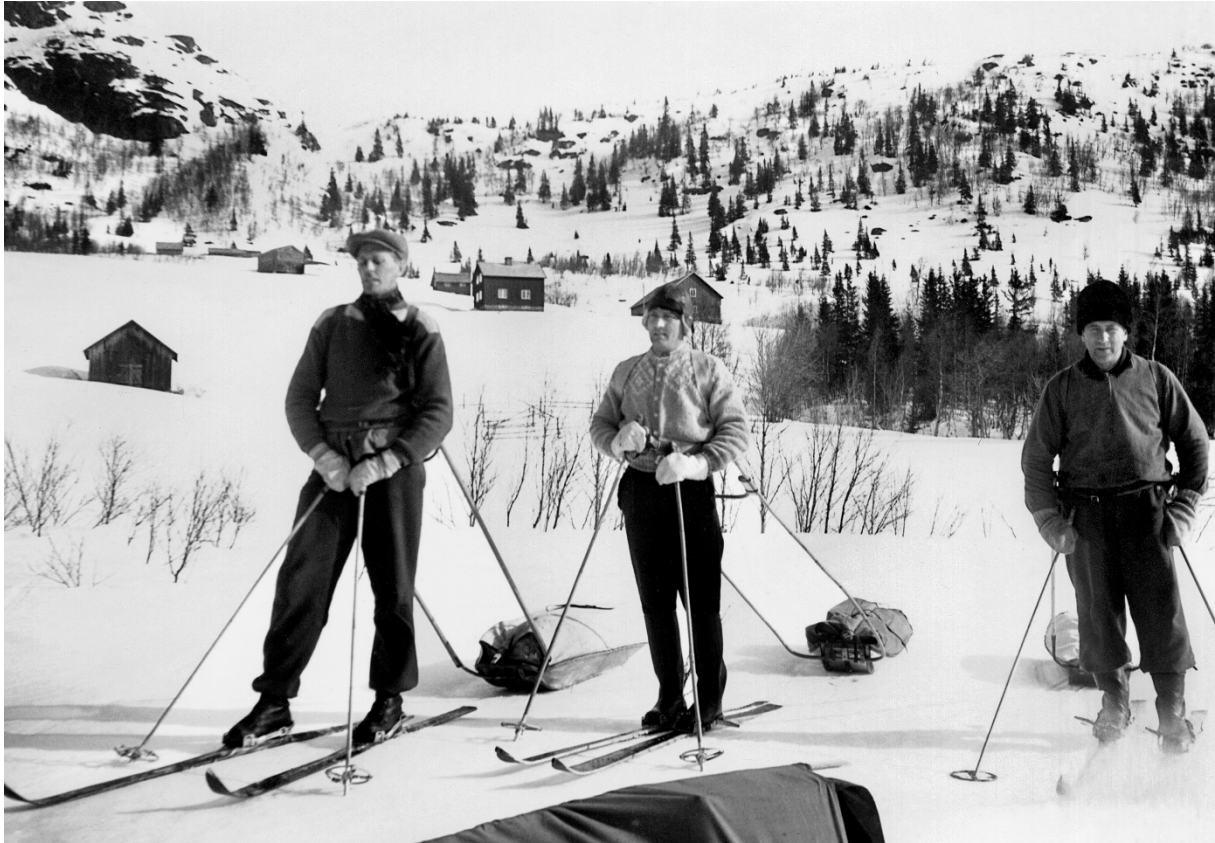
Bild 6. Almdalen 1943. Landskapet är mer öppet än det är i dag och sluttningarna är i stort sett skogsfria. Även nedanför gården verkar de öppna ytorna vara större än i dag. Jamtlis Bildarkiv Ö411.

Åldern på träden vid husgrunden bekräftar det vi vet om skogens utsträckning de senaste 100 åren. På bilder från första halvan av 1900-talet är landskapet (bild 6) runt inägorna och upp på sluttningarna ganska öppet med några mindre dungar med träd. Att björken i spismursröset och granen vid åkern inte är äldre än 60-70 år behöver inte betyda att det vara då huset övergavs utan mer att efter det har skogen fått ta över dessa områden mer än tidigare. De berättelser som Svea Johansson har om Almdalen mellan 1940 och 1960 säger även de att området kring husgrunden var öppet. Platsen kallades för Lillhägna och de brukade plocka hallon där. Hon minns inte att hon sett rester av något hus men har hört det berättas att det tidigare stått ett hus där (Svea Johansson, muntliga uppgifter).

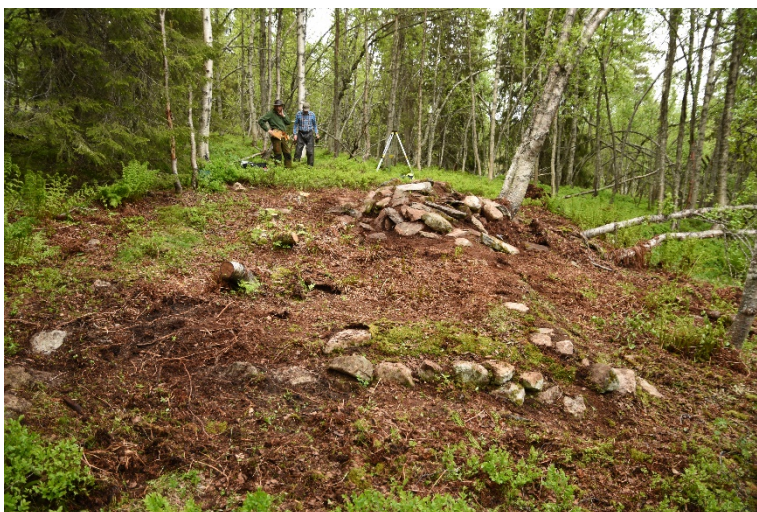
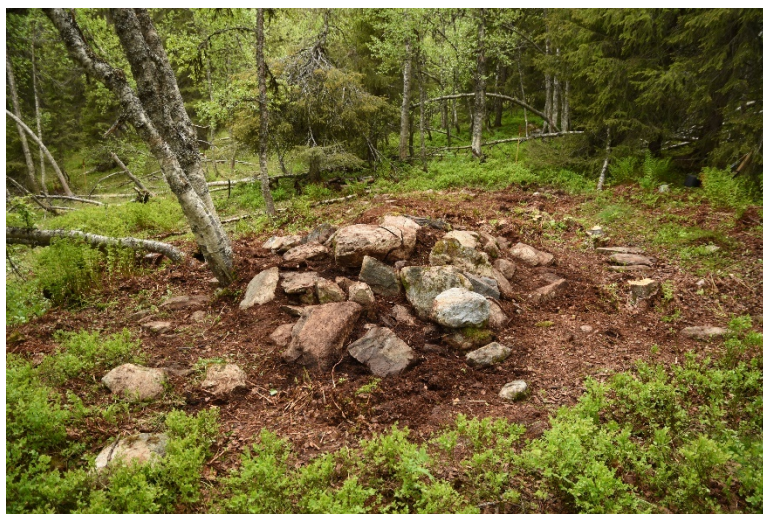
Bild 8. Till vänster: Rensad husgrund sedd från väster med syllstensrad i framkant.

Bild 9. Nedan: Husgrunden sedd från öster med spismursröset i framkant. I bildens vänstra del ses mullbänken som ett grönt stråk mellan några av stenarna och skogskanten.

När hela husgrunden blev mer synlig efter rensningen så framkom ganska tydligt att det i de norra delarna troligen funnits en mullbänk eller fyllning under golvet.
