# Slandromsån

## Utredning i samband med byggandet av gång- och cykelväg i anslutning till Frösö 166:1

Frösö sn, Östersunds kn, Jämtlands län

RAPPORT – JAMTLI 2017:13  
ISSN 1654-2045

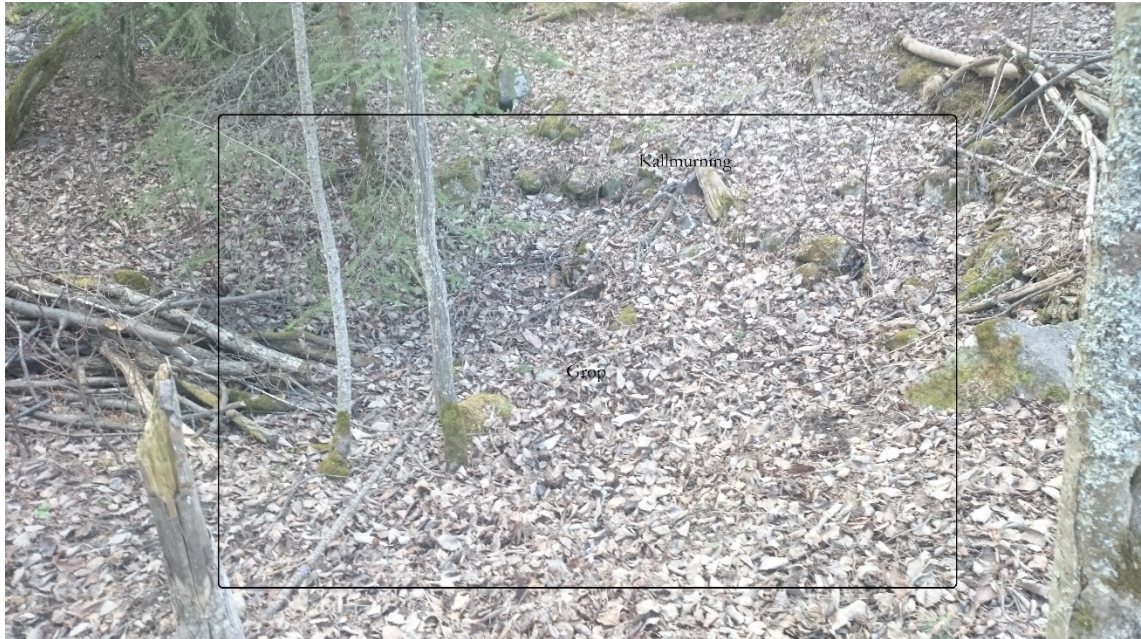
På norra sidan av ån kommer inte arbete att företas och det påträffades heller inga rester av de kvarnar som finns på storskifteskartan. Däremot ligger det en husgrund (-1) på åns norra sida strax innan för mynningen ut i Storsjön. Den har inget med kvarnarna att göra utan det är mer troligt en husgrund efter en mindre byggnad av typen lada eller uthus.

*Bild 1 Husgrunden sedd från NÖ*

Husgrunden (-1) består av en kvadratisk grop, 3,5x3,5 m och 0,5 m dj. I den södra kanten finns kallmurad sten. Då den inte har med kvarnarna att göra och inte finns med på äldre kartor bedöms den som övrig kulturhistorisk lämning.

Då ingen av de påträffade lämningarna kommer att beröras av bygget så krävs ingen ytterligare åtgärd.

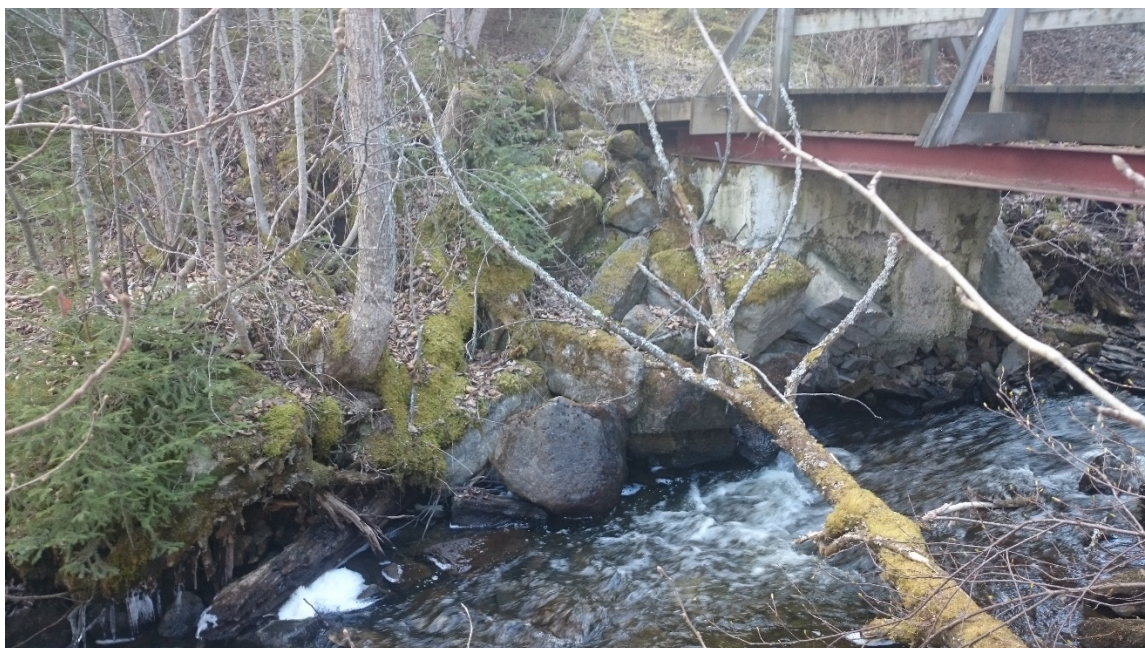
Söder om vägen och ca 30 m uppströms finns en dammvall (-2). Den ligger invid en befintlig bro och avgränsningen mellan dammvallen och vad som är ett resultat av brobygget är svårt att avgöra. Dock är dammvallen relativt tydlig och det finns trärester i botten och går in under stenarna i vallen.

*Bild 2 Dammvallen sedd från NV. Trärester syns i nedre vänstra hörnet.*

Dammvallen (-2) är 10 m l (NV-SÖ), intill 5 m br och intill 0,5 m h. Den består av sten och jord. I botten av dammvallen finns rester av en träkonstruktion, bestående av enstaka stockar som går in under stenarna.

Dammvallen hör troligen till någon av de kvarnar som finns markerade på storskifteskartan från 1788 vilket gör att den bedöms som fornlämning och skyddas av Kulturmiljölagen.
