JÄMTEN

Författare
Björn Olofsson

Vintervistet vid Stortjärn

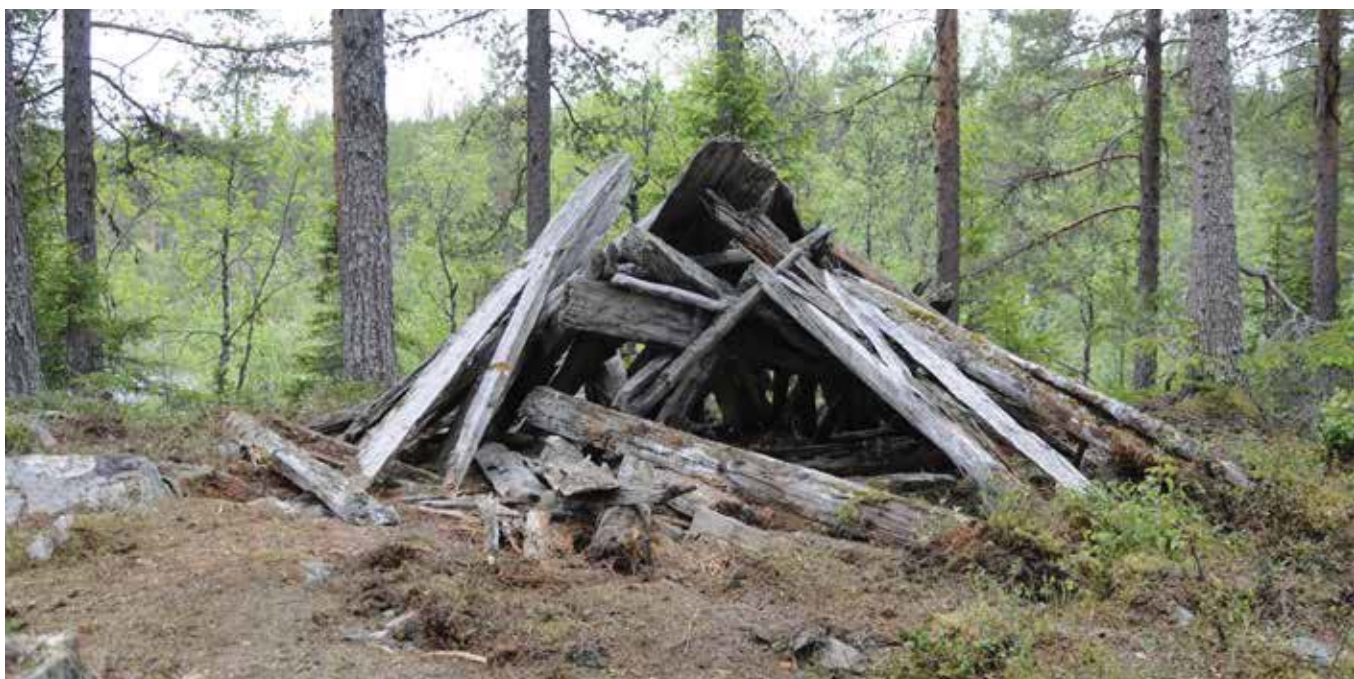
De hopfallna resterna av Regina och Anders Danielssons kåta. Här bodde man från 1907 och fram till ungefär 1930.

Att det var under en begränsad del av vintern som man bodde vid Stortjärn stämmer även med andra skriftliga belägg. På 1990-talet gjordes en dokumentation av inskriptioner på insidan av den kåtan som då var bäst bevarad, vilket var tur då man i dag knappast kan se inskriptionerna på grund av förfallet. Här fanns en rad olika namn med datum och år ristat eller skrivet med blyertspenna. Av tio datum är alla utom ett från månaderna januari till mars. Årtalen är från 1898 till 1930 och namnen visar att det var Regina och Anders Danielssons familj som bott i kåtan.

De olika kåtorna hade likheter när det gäller konstruktionen, men någon datering fanns inte förutom inskriptionerna. Med hjälp av dendrokronologi kunde virket i de tre bäst bevarade kåtorna dateras till perioden 1901–1907. Familjen Danielssons kåta med de rikliga inskriptionerna byggdes under vintern 1906–1907. Analysen visade också att de bärande bågstängerna var tillverkade av gran eller björk medan det kluvna resvirket var av furu.

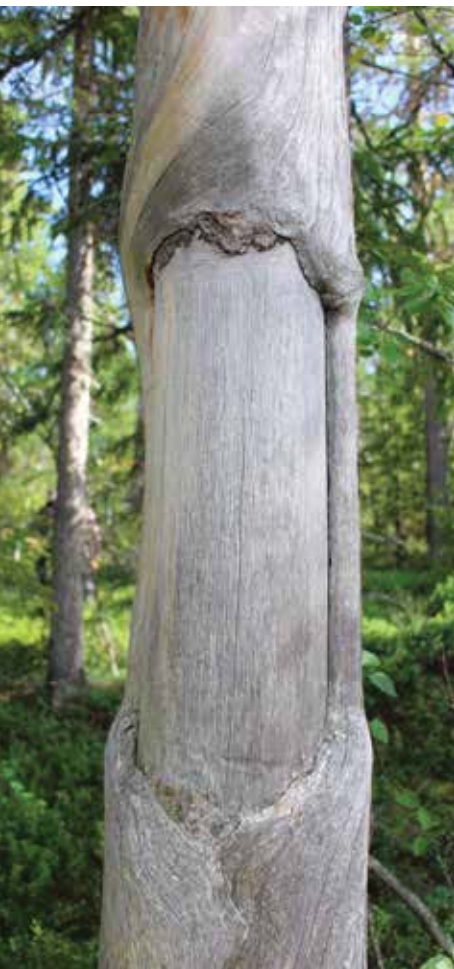
Spår av barktäkt på en torkad tall vid Stortjärn. En datering visar att barken togs sommaren 1802.

Inventeringen av ytterligare lämningar resulterade inte i några fynd av nya bebyggelserester. Tvärtom hade en av lämningarna som 20 år tidigare syntes väl närmast försvunnit. Men ett intressant fynd gjordes nära stranden. Här hittades en gammal barktäkt på en uttorkad tallstam. Tydliga spår av eggverktyg visar att man har lossat på barken som sedan sannolikt använts som kosttillskott. Genast väcktes frågan om man kunde datera barktäkten för att se om den var samtida med de inskriptioner som fanns i den ena kåtan. En dendrokronologisk analys visade att barken togs från trädet sommaren 1802, således mycket tidigare än de årtal som skrivits på väggarna i Danielssons kåta.

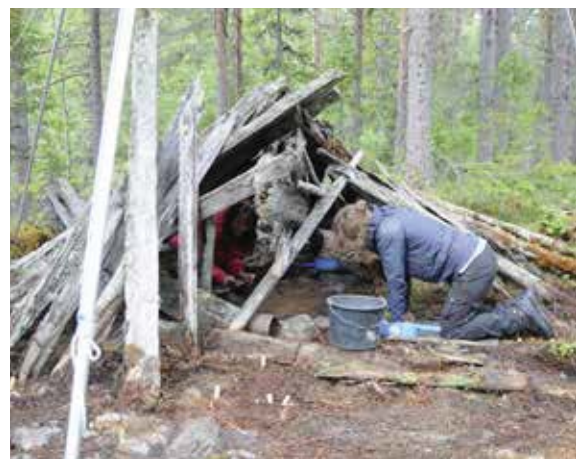
Ann Kristin Solsten och Julia Cronqvist gör en arkeologisk undersökning av Danielssons kåta för att dokumentera härden och stommens konstruktion.

I den andra etappen sommaren 2014 genomfördes en arkeologisk utgrävning av två kåtor och en undersökning av bengömman som låg intill den ena kåtan. Utgrävningen visade hur stora tomterna varit och att de inte hade en helt uppbyggd tomtring av stenar. En stor del av virket har stått direkt i jorden. Det fanns bara små mängder näver under mossan

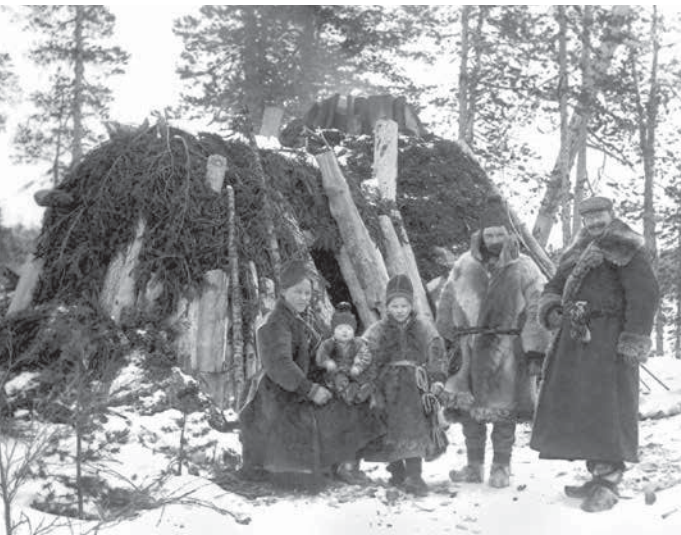
Filmaren Robert Olsson, längst till höger i bild, besökte trakterna kring Börtnan 1906. Samefotografen Nils Thomasson var Olssons guide och vägvisare. Här syns Robert Olsson tillsammans med familjen Nilsson, från vänster Kristina med sonen Nils i knät, dottern Elin och maken Fredrik. Kåtan är delvis täckt med granris.

Vid utgrävningen hade spår av ruttnat virke på marken under torven gett oss stommens höjd, men av dörren fanns inget kvar alls. För att lösa det tog vi hjälp av äldre bilder på andra kåtor, men framförallt kunde vi nyttja en dokumentärfilm som spelades in i trakten kring Börtnan vintern 1906. Filmaren Robert Olsson bodde då både i byn och hos familjen Nilsson i ett viste en bit därifrån. Filmen består av korta sekvenser där man bland annat får se renar ute på Börtnessjön och skidåkande samer. Viktigast för oss är ett avsnitt med en kåta som man trots oskärpan ser att den är täckt med ris. Enligt den stumma filmens vinjetter ska kåtan ha hört till en Nerjla Ersson som också förekommer på bild när han går in i kåtan med en famn ved. Någon Nerjla Ersson finns inte no-

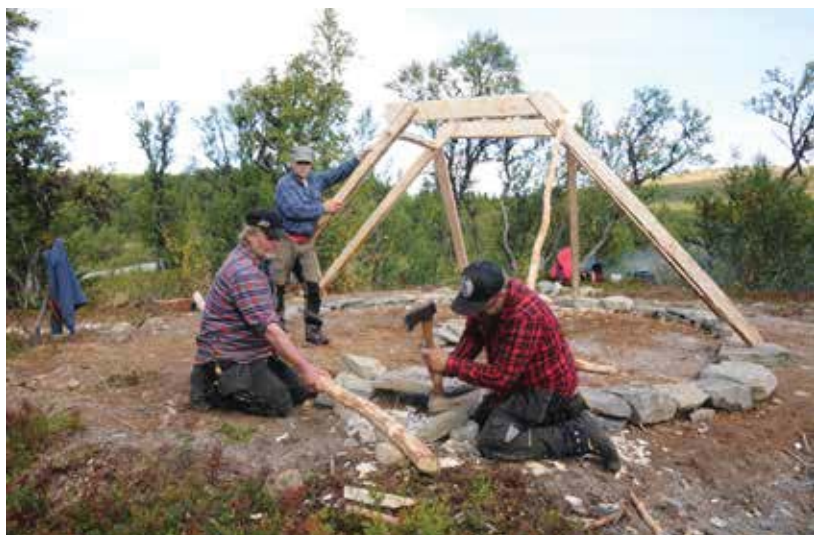
Rekonstruktion av riskåtans stomme i Glen. Lasse Wagenius, Bengt Arne Johansson och Andreas Salomonsson monterar de stödjande klykorna.

En annan orsak kan vara den tid på året när man byggde kåtan. Om man kom till Stortjärn i november var det nog inte så enkelt att hitta stenar i den tjälade marken och därmed blev det sparsamt med sten i grunden. Vi ville däremot ställa virket på en stenring för att förlänga kåtans livslängd. En erfarenhet av den litet ovanliga utformningen av trästommen var att den upplevdes som mindre stadig än den traditionella som används på kåtorna i området. Att den skulle stå på den uppmurade stenringen gjorde inte arbetet lättare. Det tog tid innan vi hade fått bågstängerna på plats med den rätta placeringen, vinkeln och höjden över mark.
