# Arkeologisk undersökning i form av schaktningsövervakning på ödesbölet Skute, L1945:4765

Näs socken, Östersunds kommun, Jämtlands län

RAPPORT – JAMTLI 2020:35  
ISSN 1654-2045

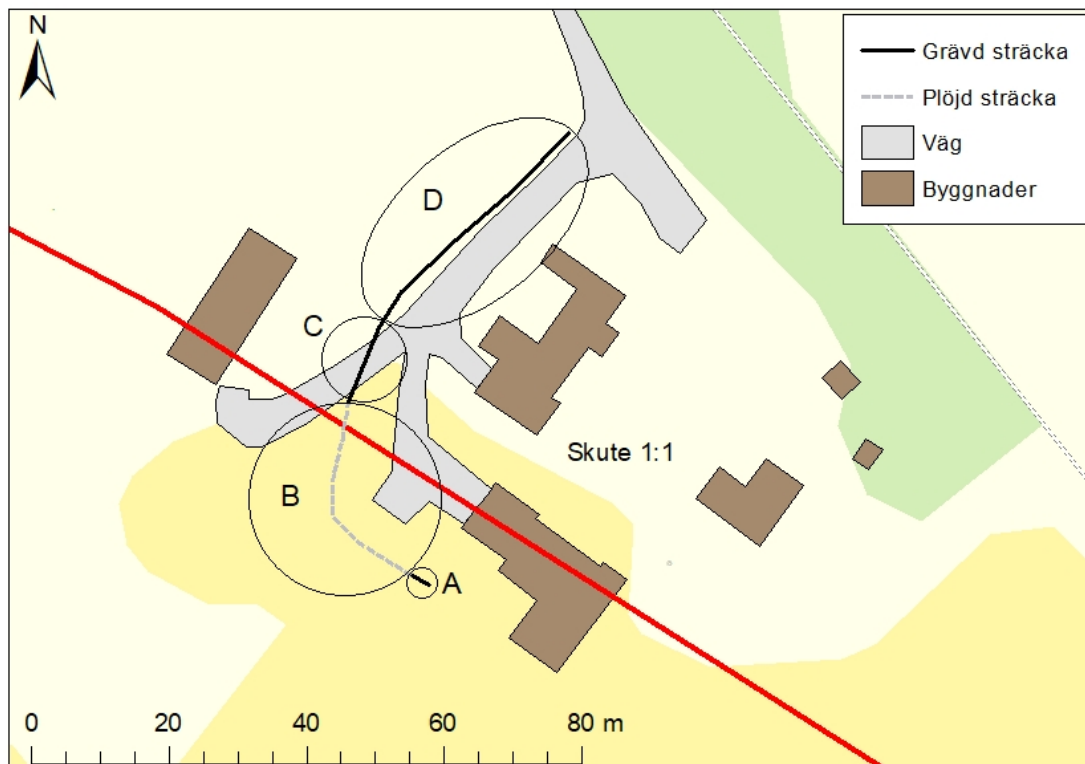
Figur 4. Schaktet på fastighet Skute 1:1 uppdelat i fyra delar baserat på gräv- och fyndomständigheter. Röd polygon markerar ödesbålet Skute, RAÄ Näs 265. Bakgrundskarta: Terrängkartan.

Nedgrävningen av elkabeln på fastighet Skute 1:1 övervakades av Jamtlis arkeolog Annabell Rahm. Hela sträckan var 86 m lång och började grävas i södra delen vid en kabelbrunn av betong som installerats för många år sedan. Biten närmast kabelbrunnen omnämns nedan som schaktets del A (se figur 4). Den sträcka som gick över gårdsplanen plöjdes med kabelnedläggare (se figur 6) och kallas schaktets del B (se figur 4). Schaktets del C (se figur 4) är den väg som korsar gårdsplanen

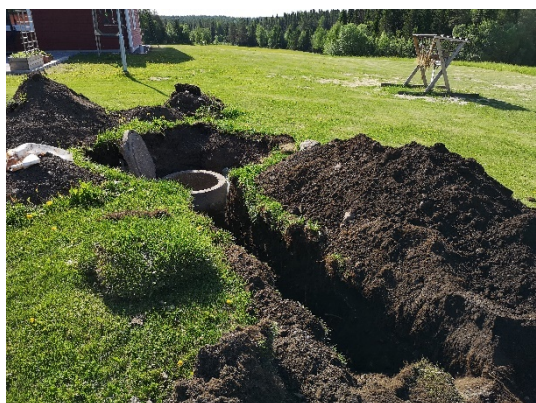
Nära kabelbrunnen grävdes ett ca 2 m långt och 1,5 m djupt schakt för att leda kabeln in i brunnen underifrån. Jorden i schaktet var homogen och markägaren, som själv är uppvuxen på gården, nämnde att man påfört jord för att jämna ut tomten inför husbygget mot senare delen av 1900-talet.

Figur 5. Del A med kabelbrunnen i botten delen av schaktet. Fotad mot SÖ.

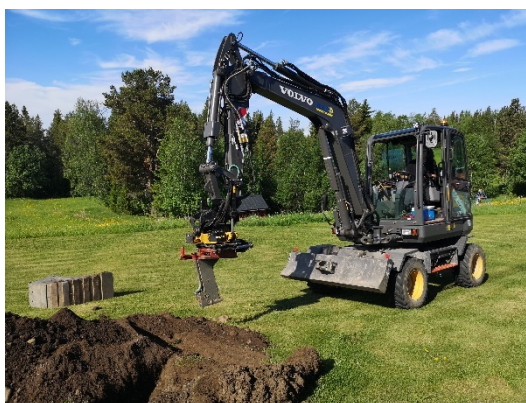
Figur 6. Där del B tog vid plöjdes sträckan istället för att grävas med grävska som övriga delar. Fotad mot SV.

Över gårdsplanen plöjdes en sträcka på ca 31,5 m upp med en kabelnedläggare (figur 6) på ca 0,4 m djup. Längs denna sträcka syntes därför ingenting under jord men det bedömdes heller inte att något så nära markytan kunde höra till de äldsta delarna av gården.

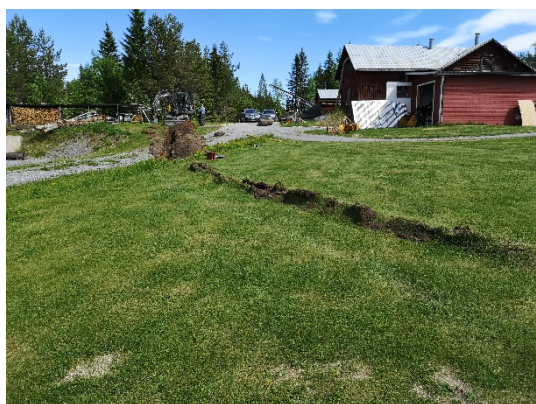
*Figur 7. Del B fotad mot NÖ. Det plöjda spåret syns i gräsmattan.*

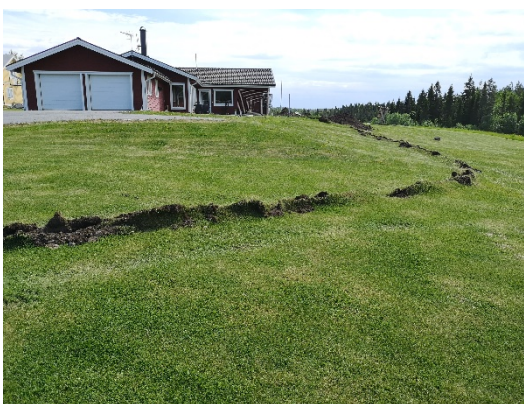
*Figur 8. Del B fotad mot SÖ. Det plöjda spåret syns i gräsmattan.*

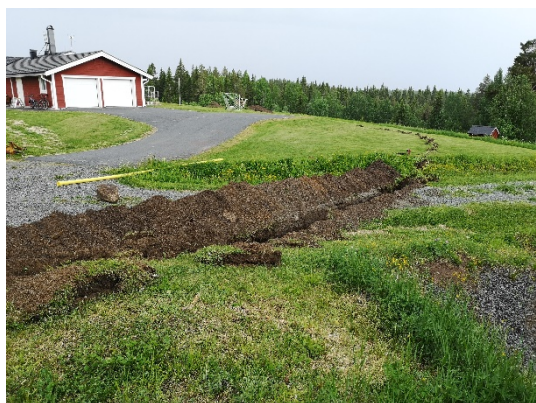
Schaktet som utgör del C var 11,5 m långt och ca 0,6 m dj och består av den genomgrävda vägen. Vägen, som passerar gården ner mot den stora garagebyggnaden, ska ha anlagts på 1900-talet men finns inte med på det historiska ortofotot från 1960. Detta var den enda delen av sträckan där det framkom lager och fynd. Dock var lagren tydligt kopplade till vägbygget då föremålen som hittades var av blandad karaktär. Ett ben hittades, ett mellanfotsben av större däggdjur, i nära anslutning till tegel, modernt glas och metallskrot. Tegel i Jämtland började användas i bredare utsträckning först under 1800-talet. Teglet, metallskrotet och glaset antyder därför att lagret inte är äldre än 1850, förmodligen rör det sig om fyllnadsmassor från gården som fått ligga till grund vid vägbygget.

*Figur 9. Schaktets del C mitt i bild. Schaktet går över i del D till vänster i bild och på den bortre gräsmattan syns den plöjda delen, B. Fotad mot S.*

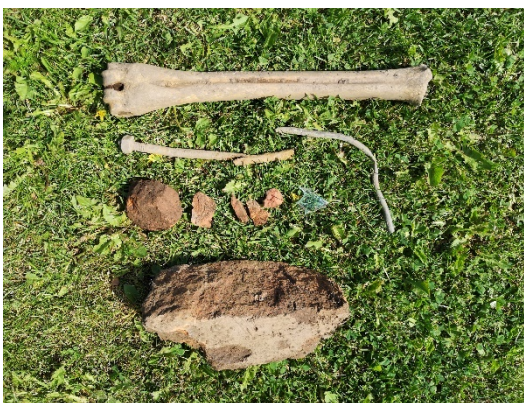
*Figur 10. Fynd som hittades vid schaktningsövervakningen i del C.*

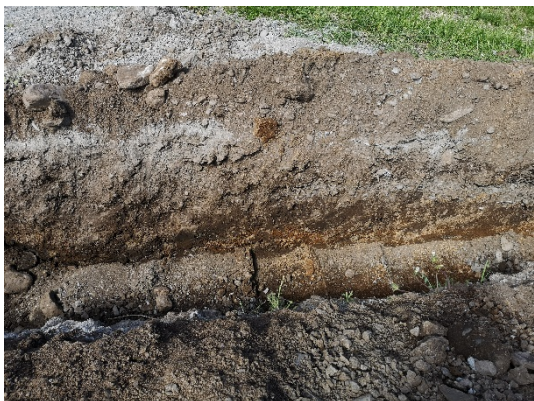
*Figur 11. I del C skymtade lagerföljder som kunde kopplas till de omrörda fynden. Lagren tros bestå av fyllnadsmassor tagna från närområdet. Fotad mot V.*

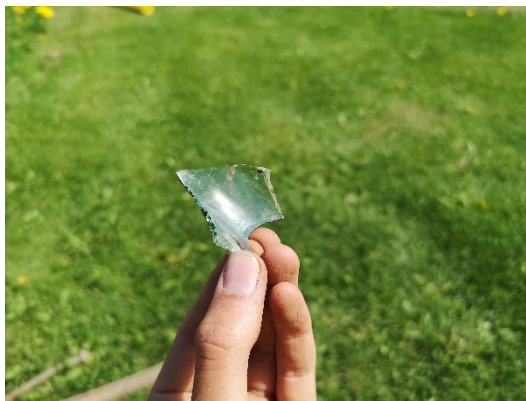
*Figur 12. Ett av fynden, en slät och svagt välvd glasskärrva som daterar fyllnadsmassorna till modern tid.*

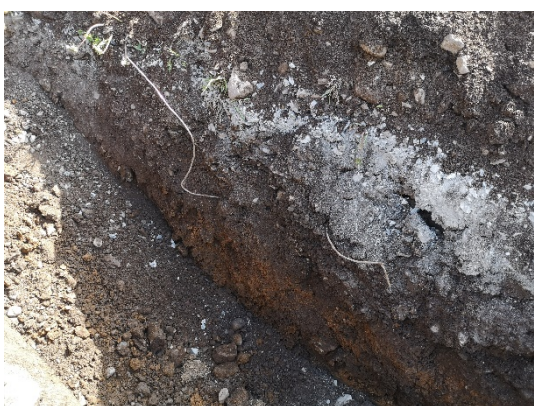
*Figur 13. Ståltråd som sticker ut ur schaktkanten i del C. Fotad mot Ö.*

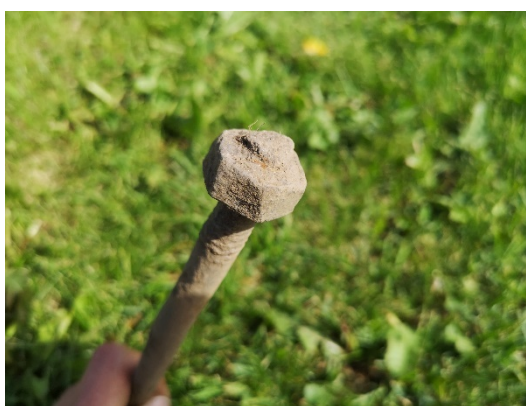
*Figur 14. Ett av fynden, en bult. Modernt utseende.*

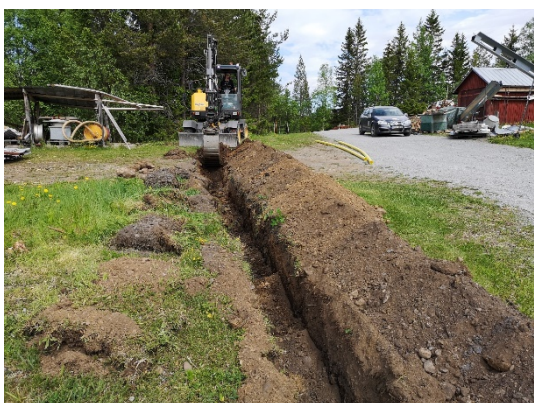
Denna sträcka var ca 40 m lång och mellan 0,4–0,6 m djup. Varken fynd eller lagerföljder påträffades.

*Figur 15. Del D fotad mot NÖ.*

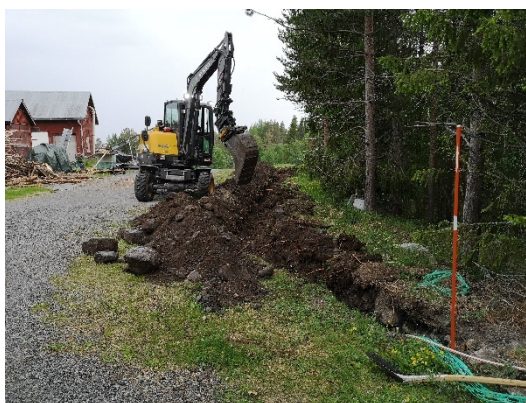
*Figur 16. Del D fotad mot SV. Slutpunkten för schaktet var vid plogkäppen till höger.*

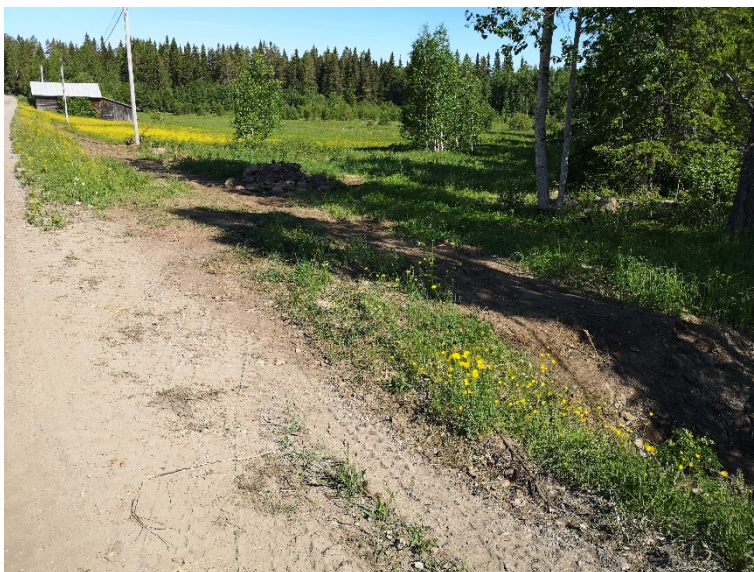
En okulärbesiktning gjordes på platsen där de redan nedgrävda kablarna finns, vid fastighet Klocksåsen 3:11. Schakten låg i eller nära diket och intill vägen och bedömningen gjordes därför att det inte var nödvändigt att ta upp schakten igen, se stycket Metod ovan.

*Figur 17. Det redan grävda och igenlagda schaktet NÖ om byvägen gick precis i kant med vägen. Fotad mot NV.*

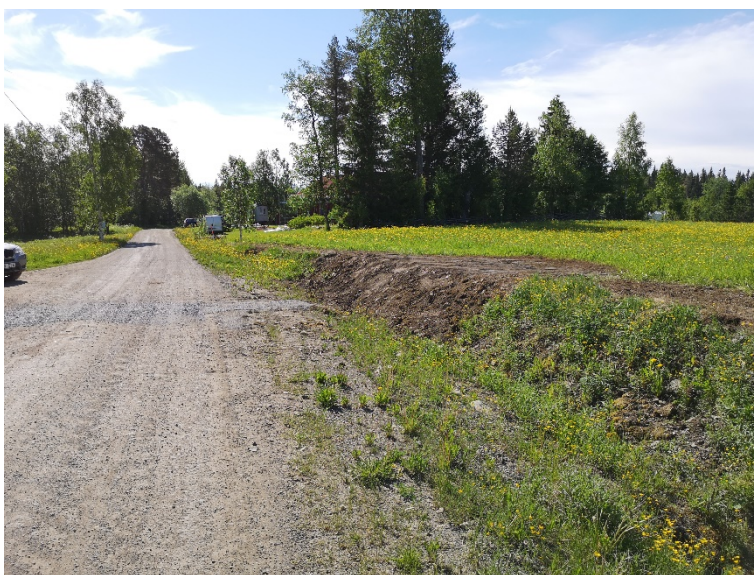
*Figur 18. Det redan grävda och igenlagda schaktet SV om byvägen. Schaktet är lagt på åkerhakket ner mot diket. Schaktet som gått över vägen syns i form av nylagt grus till vänster i bild. I dungen mitt i bild ligger gården på fastighet Klocksåsen 3:11. Fotad mot SÖ.*

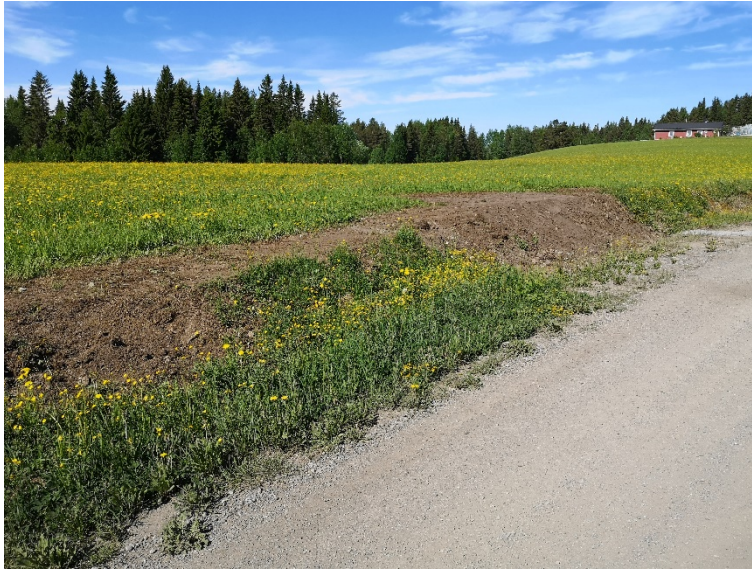
*Figur 19. Det redan grävda och igenlagda schaktet SV om byvägen. Schaktet är lagt på åkerhaket ner mot diket. På höjden till höger i bild syns gården på fastighet Skute 1:1. Fotad mot NÖ.*
