# Väg 662 mellan Bonäshamn och Huså

## Arkeologisk utredning

Kall socken, Åre kommun, Jämtlands län

RAPPORT – JAMTLI 2021:23  
ISSN 1654-2045

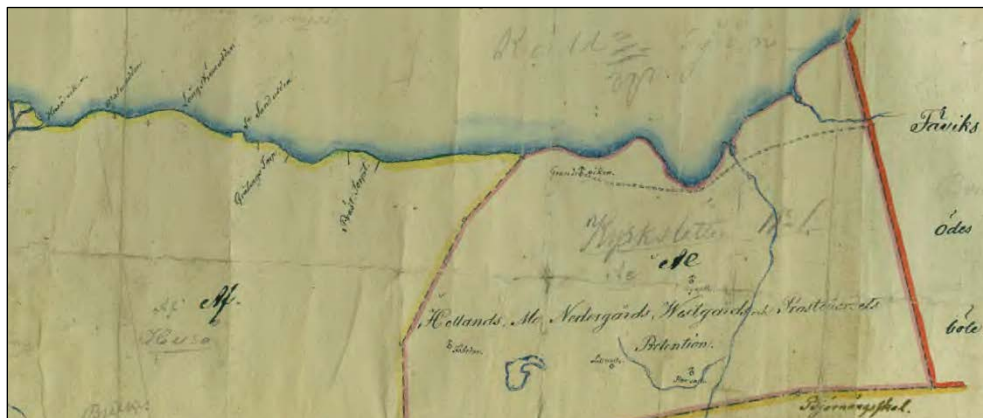
På samma karta noteras att inom dagens Östitorpen anges Präst Torpet och norr därom Gråbergs Torp (fig 2).

Fig 2. Detalj ur avvittringskartan upprättad 1826-27 som visar sträckan mellan Fävikens ödesböle och Huså.

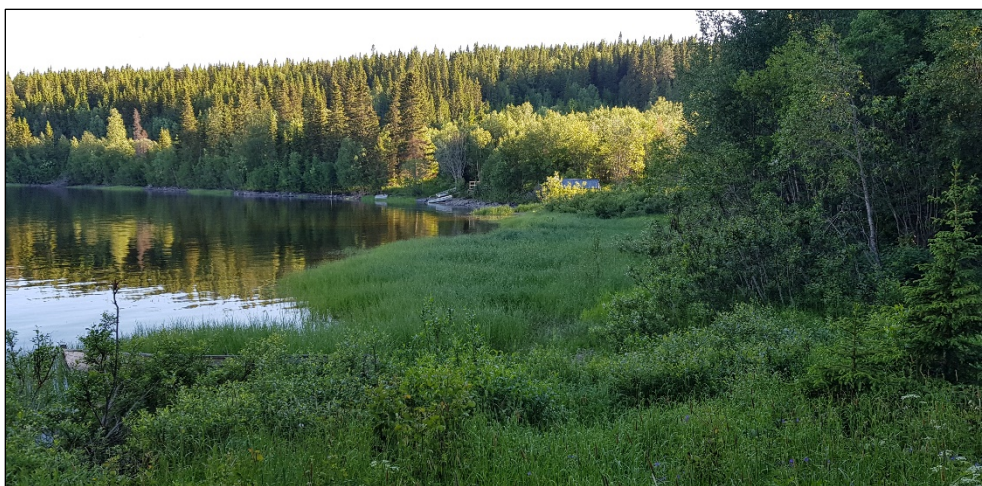
*Fig 3. Vy mot bopplatsen L2021:5092 inne i bukten där en båt ligger förtöjd.*

På fornlämningen, bopplatsen (L2021:5092), påträffades skärvstenar och kvartsbitar utmed stranden av Svartnäsvisken (fig 3). Den hade tidigare uppmärksammats i samband med Skog & Historia-inventeringen 1997.

Fornlämningen, boplatsen L2021:5092 sträcker sig utmed stranden nedanför en rejäl sluttning från landsvägen. Någon åtgärd innan vägåtgärder anser vi inte behövas.

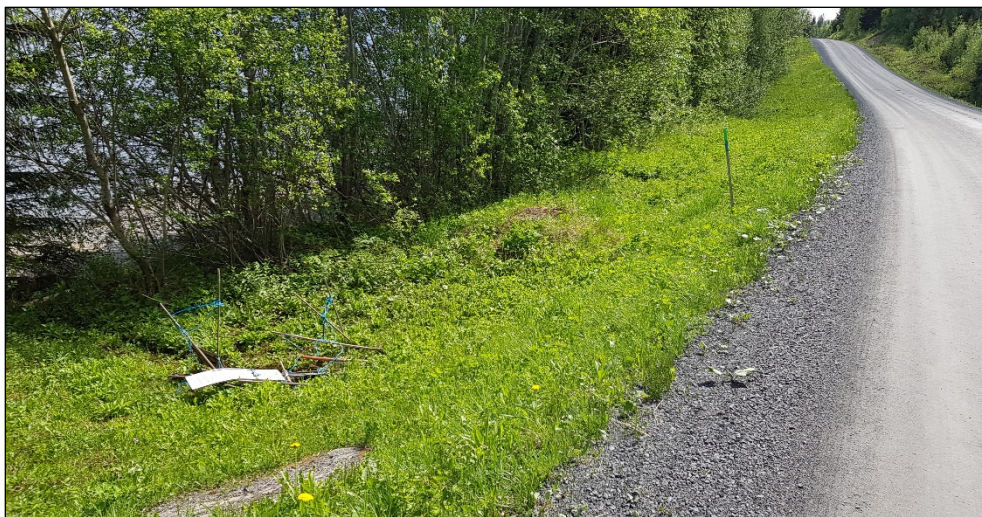
År 1973 var trefaldighets-/hälsokällan öppen och skyltad men vid senare upprustning av vägen har den skadats och nu överlagrar vägbanken en stor del av den (fig 4).

*Fig 4. Nedanför och delvis under den höga vägbanken ligger resterna efter den uppmärkning som funnits runt trefaldighets/hälsokällan. Någon har grävt en ränna från källan där järnrikt vatten sipprar ut.*

Den tidigare registrerade trefaldighets- och hälsokällan, L1947:8501, har vid senaste förstärkningen av landsvägen skadats mycket kraftigt. Och under vägbanken noterades endast ett par hållar som troligen kantat källan. Någon information om hur gammal källan är har inte hittats och för att få en datering föreslår vi en mindre undersökning för att ev. se om det i källan finns något som kan datera densamma.

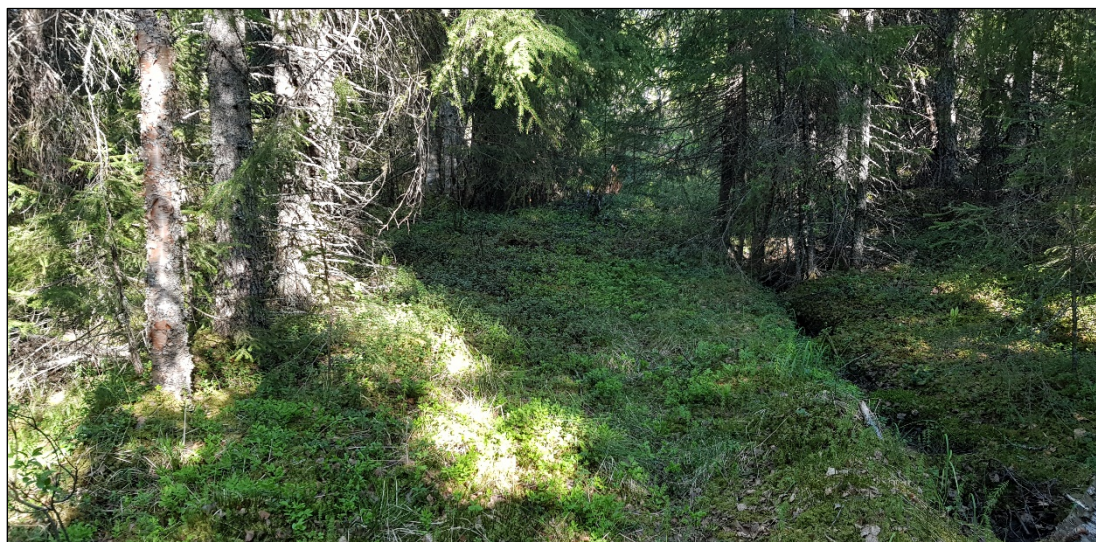
Utredningsytan korsades på flera ställen av den gamla landsvägen, byggd 1839, och sex av de små delsträckorna registrerades (fig 5). Tyvärr medgav inte utredningsåtagandet att följa upp hela den övergivna och delvis tätt överväxta gamla landsvägen.

*Fig 5. En av vägbankarna efter gamla landsvägen, på en sida kantad av dike, L2021:5147*

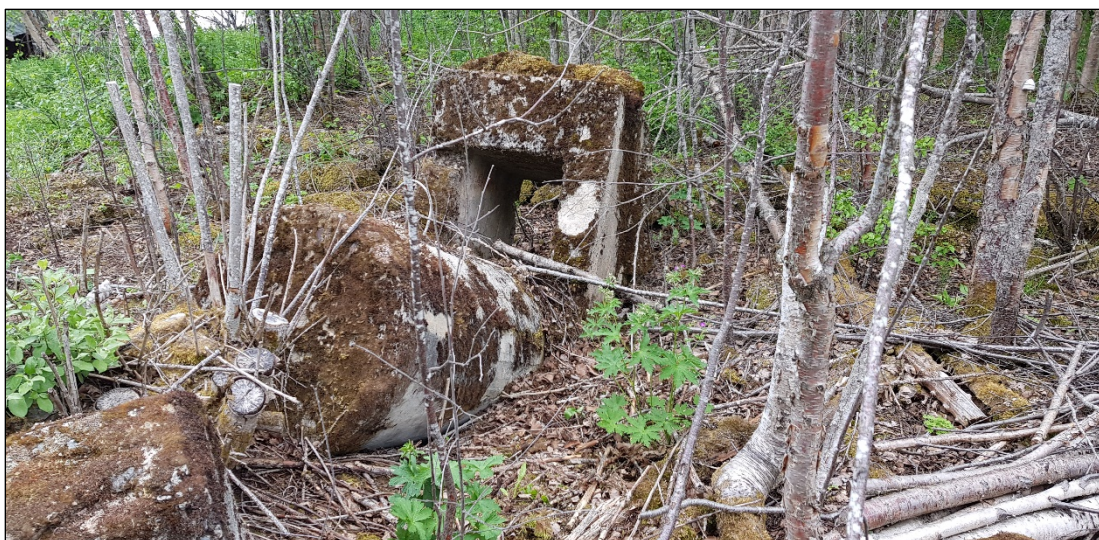
Nära boplatsen ligger området med grunder efter industriverksamhet L2021:5172 (fig 6). En av grunderna ligger i nära anslutning till den höga vägbanken. Den kan komma att beröras av vägarbetena.

*Fig 6. Liggande betongkonstruktion på grunden för den s.k. fabriken vid Blåmyran, L2021:5172*
