Arkeologisk utredning i Odensala

Östersunds stad och kommun, Jämtlands län

RAPPORT – JAMTLI 2023:11
ISSN 1654-2045

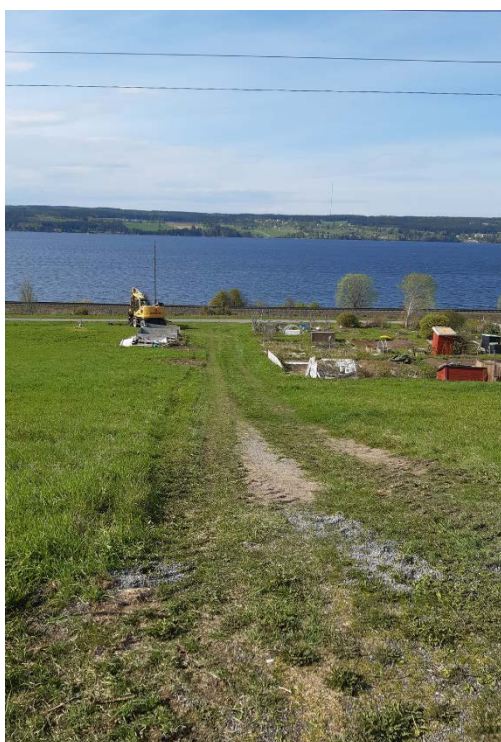
Figur 3. Den södra delen av utredningsytan, under kraftledningarna. Till höger i bild ses koloniträdgårdar. Foto mot SV av Kristina Jonsson.

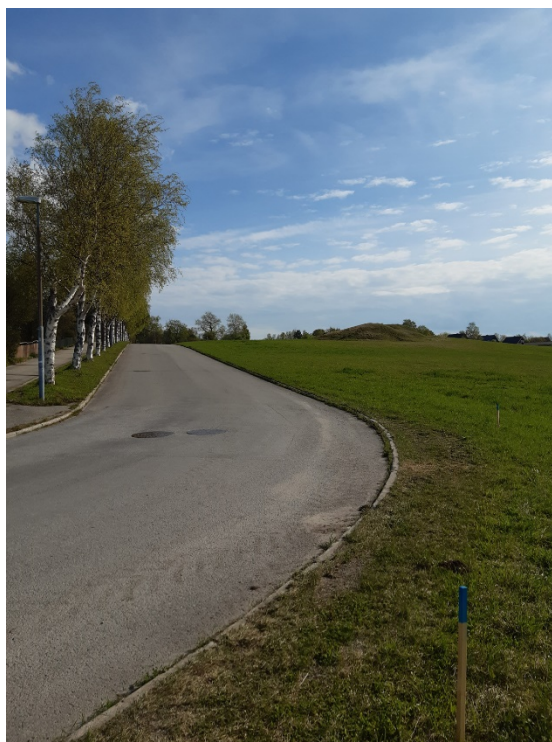
Figur 4. Den norra delen av utredningsytan längs Kärrvägen, i bakgrunden syns gravhögl1945:58. Foto mot NÖ av Kristina Jonsson.
