VA-ledning mellan Kåvan och Bruksvallarna

Arkeologisk utredning utan KML-beslut

Tännäs socken, Härjedalens kommun, Jämtlands län

RAPPORT – JAMTLI 2022:12
ISSN 1654-2045

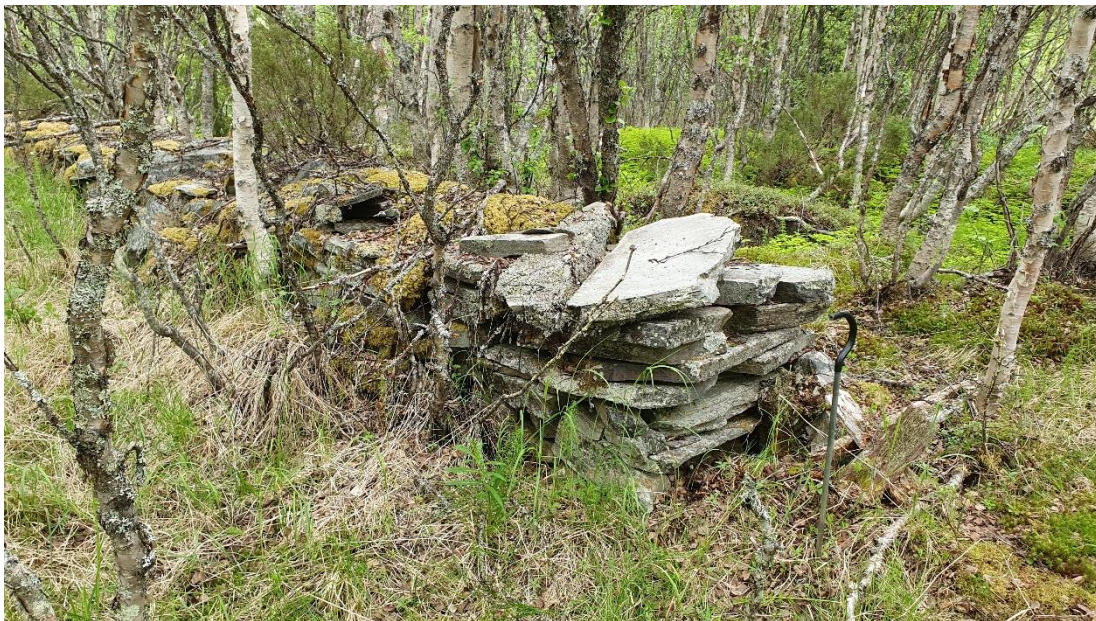
Fig. 2. Lämningensnummer: L2022:4449, hägnad.

Lämningsnummer	Bedömning	Lämningstyp	Beskrivning
L2022:4449	Övrig kulturhistorisk lämning	Hägnad	Stengårdsgård, ca 35 l (N-S), 1,3 m br och 0,7 m h, av 0,3–1 m st flata stenar. Öppning i S del. Stengårdsgården fortsätter mot N utanför utredningsområdet.
L2022:4452	Övrig kulturhistorisk lämning	Röjningsröse	Röjningsröse, närmast runt, 4 m diam och 0,1–0,4 m h, av 0,4–0,8 m st stenar. SV om röjningsröset är en större sentida stentipp.
L2022:4453	Övrig kulturhistorisk lämning	Husgrund, historisk tid	Husgrund?, 15x7 m (N-S) och 0,8–1 m h, bestående av, i Ö, en kallmurad stenmur, 1 m br, av 0,3–0,7 m st stenar. Ovan denna en utplanad yta, delvis stenig.

Alla tre lämningar ligger i anslutning till byn Flon. Eftersom lämningarna nu är kända bör det gå att undvika att de skadas vid kommande markingrepp.

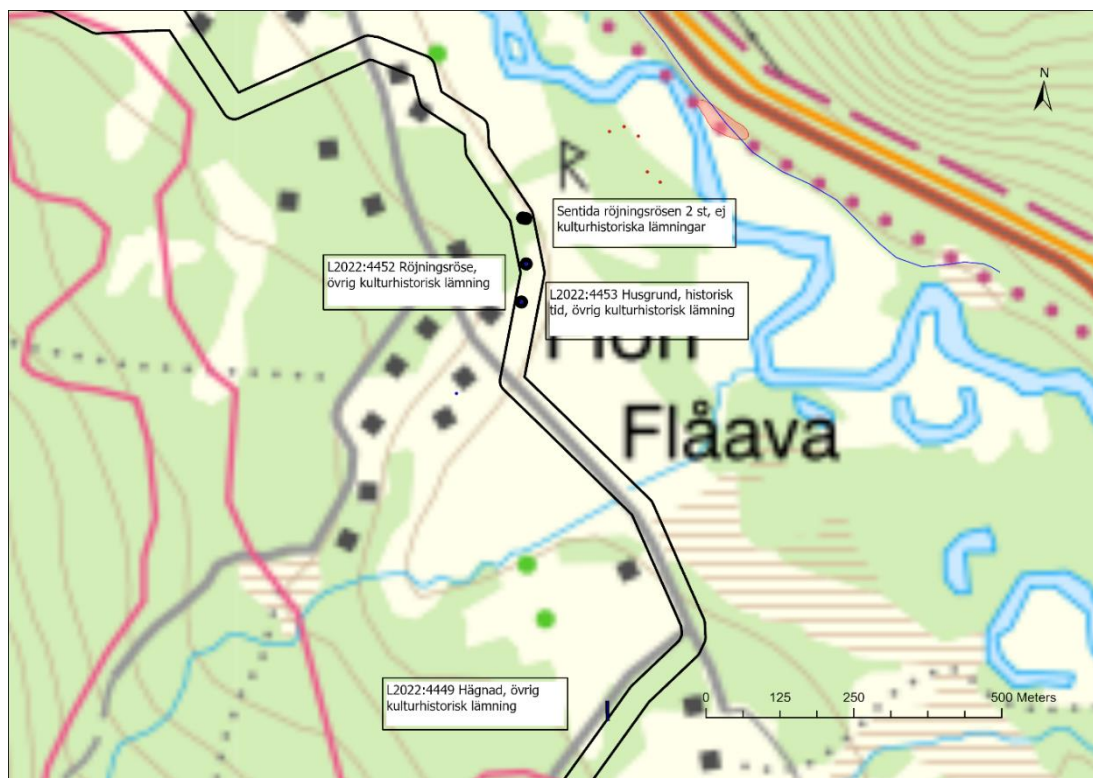
Vid utförd arkeologisk utredning av området påträffades inga fornlämningar. Vid utredningen påträffades tre övriga kulturhistoriska lämningar vilka består av en hägnad, ett röjningsröse och en sentida husgrund.

Fig. 2. Detaljkarta över de registrerade lämningarna samt de två sentida röjningsrösen. De registrerade lämningarna är markerade med svarta prickar och svart linje. Utredningsområdet markerat med svart geometri.

I anslutning till det registrerade röjningsröset (L2022:4452) finns ytterligare två röjningsrösen. Dessa två är relativt sentida och bedöms inte vara kulturlämningar.

Jamtis rekommendation är att det inte behövs göras ytterligare utredningar inför markarbetet i området. Detta då inga fornlämningar berörs av ingreppen och det heller inte finns områden där det kan finnas idag okända lämningar som inte går att se ovan mark.
