Ragunda L1946:4162, färdväg

Arkeologisk utredning

Ragunda socken, Ragunda kommun, Jämtlands län

RAPPORT – JAMTLI 2022:24
ISSN 1654-2045

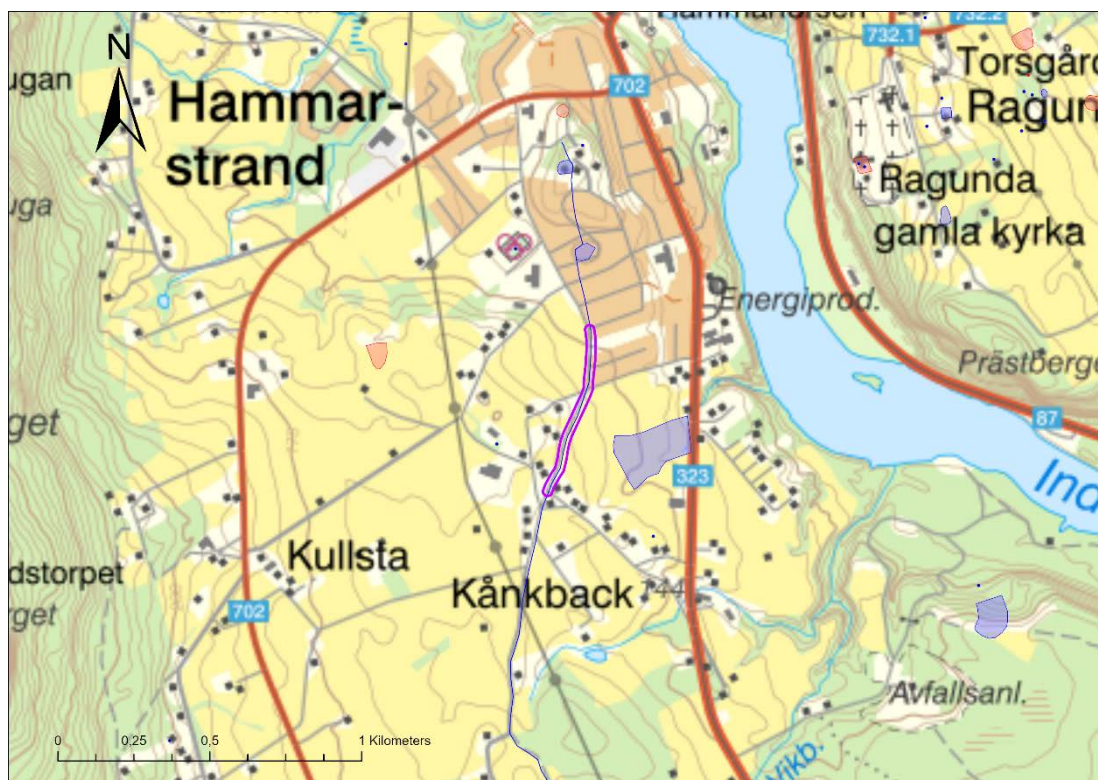
Fig. 1. Översiktskarta med utredningsområdet markerat med lila begränsningslinje. Blåa och röda markeringar är lämningar registrerade i Kulturmiljöregistret.

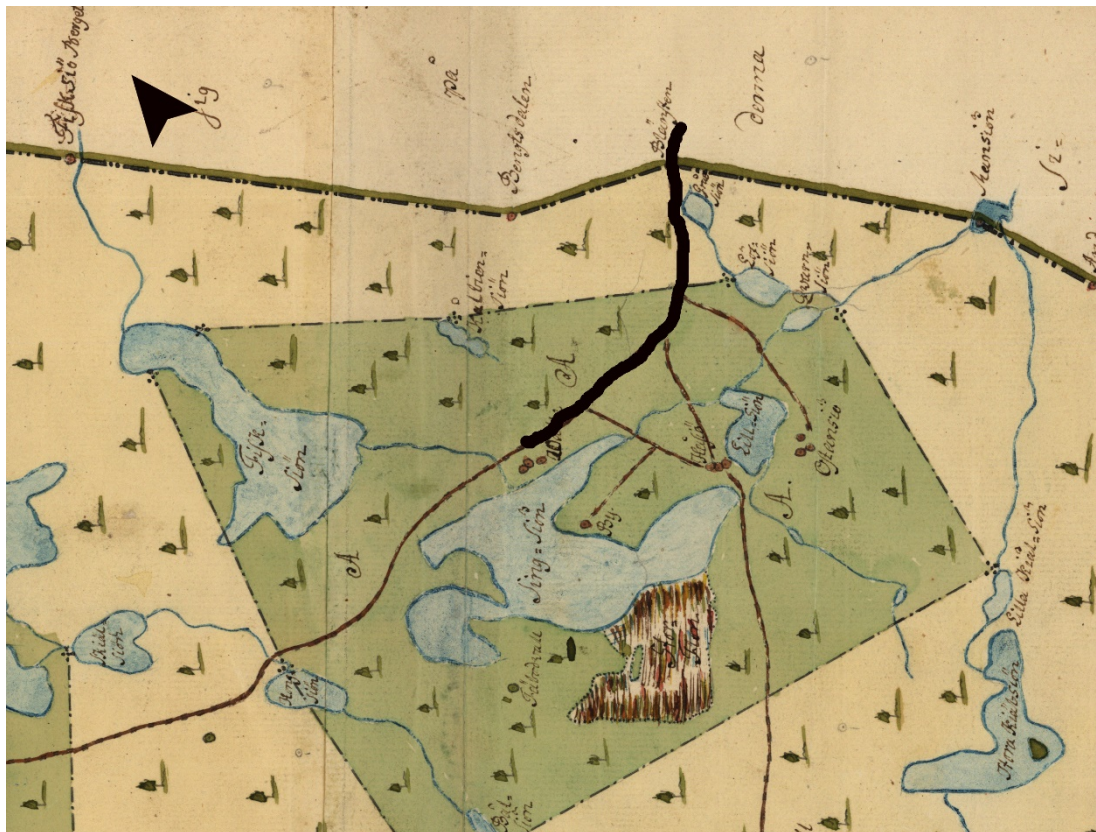
Fig. 2. Avvittringskarta från 1757 (23-hås-3) med berörd väg markerad med svart linje.

Färdvägens äldsta kända belägg är en avvittringskarta från år 1757 och utgör vägen mellan Kullsta i Ragunda socken och till bygden i Håsjö socken. Den kartan visar endast en bit av vägen förbi Singsjön och Valla. Äldsta belägget för vägen på en karta som passerar utredningsområdet är laga skifteskartan från 1841 (fig.3).

Exakt hur gammal vägen är går ej att veta men det äldsta kartbelägget är från en avvittringskarta från 1757. Den finns även med på en laga skifteskarta från 1841. En väg från den tiden i dessa trakter bestod av en stig eller möjligtvis en kärrväg. En sådan stig eller kärrväg uppnår sällan ett djup över 25 cm vilket gör att om det funnits rester kvar av den äldre vägen i åkermarken, tomtmarken eller under den befintliga vägen så har dessa spår försvunnit i det moderna jordbruket. En modern plog i dag skapar ett plogdjup på upp till 25 cm vilket skulle innebära att alla spår efter en kärrväg skulle förstöras om de plöjdes över.

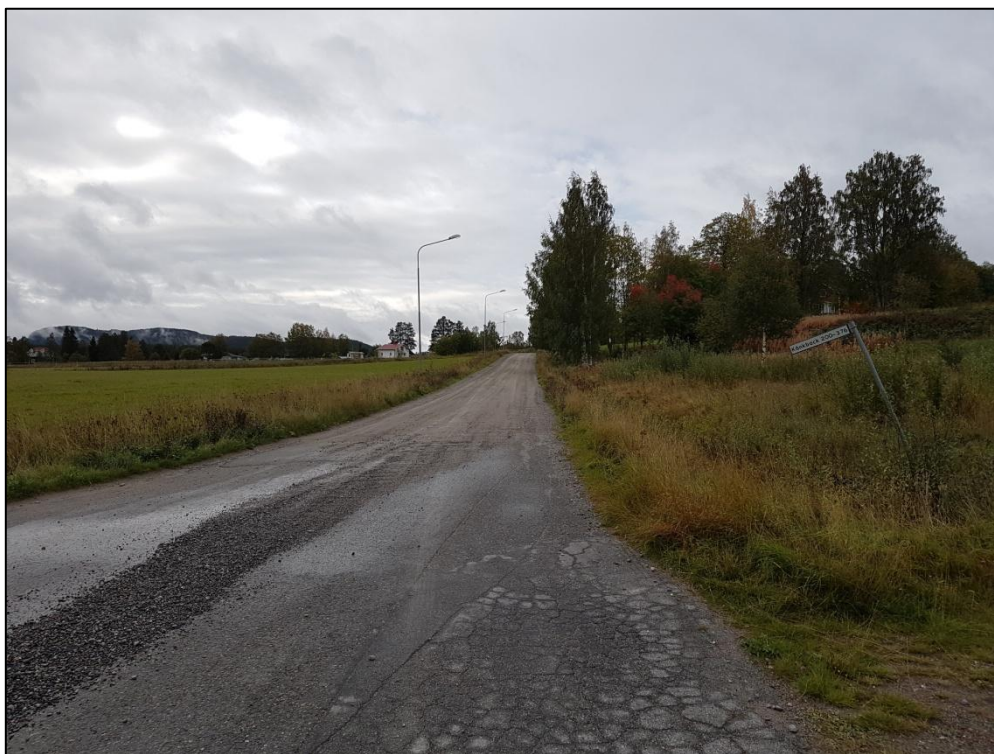
Figur 1. Undersökningsområdets norra del, vy mot SSV från korsningen Idrottsvägen–Ljungvägen. Foto: COWI.

I norra delen utgörs undersökningsområdet av tomtmark med modern bebyggelse (bilaga 1). Idrottsvägen är här asfalterad. I den södra och större delen av undersökningsområdet utgörs markslaget av åkermark och vägen av en hårdgjord grusväg (figur 2, bilaga 1).

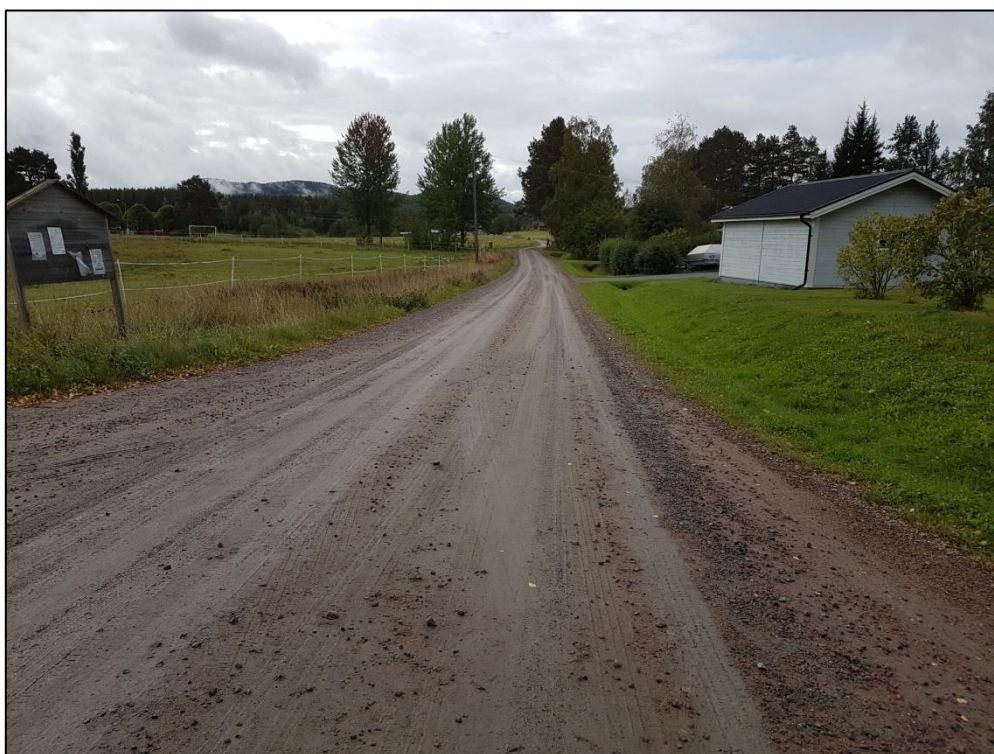
Figur 2. Undersökningsområdets sydligaste del, vy mot NNÖ från Kånkback. Foto: COWI.
