# Lillhärjåbygget

Restaurering av Farfarsladan  
och kokhuset, 2008

Lillhärjedalen 1:1, Lillhärjå socken, Härjedalens kommun

RAPPORT – JAMTLI 2009:6  
ISSN 1654-2045

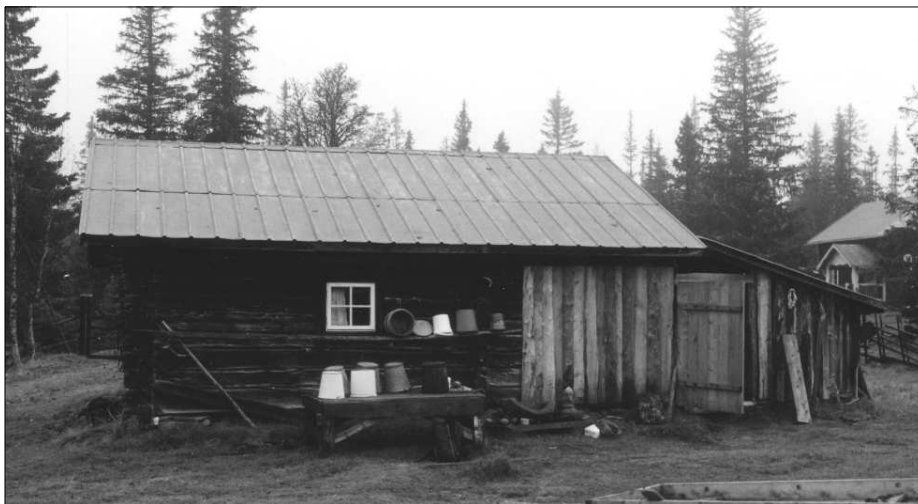
Bild 10. Kokhuset sett från öster, år 2000 (neg nr JLM 00M043/22).

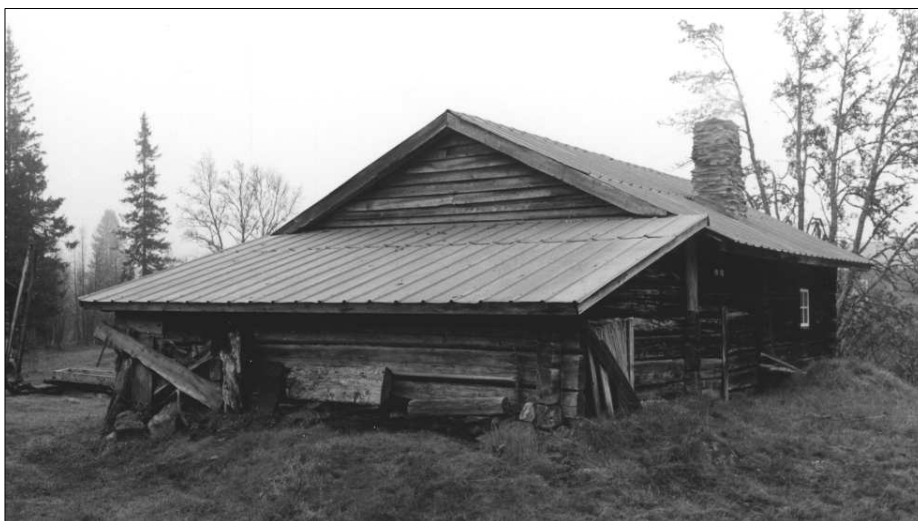
Bild 11. Kokhus och källare, år 2000 (JLM 00M043/26).

**Fönster** Kokhusets tre fönster var bytta i modern tid. Hela karmen hade satts in i den äldre karmen med gullfiber som tätning runt. Där hade det trängt in fukt och fönstren hade börjat bli angripna av röta. Daniel Åkerman tillverkade nya fönster med den bevarade äldre fönsterbågen i svalen och äldre bilder som förlagor.
