# Fors kyrka

## Invändiga konserverings- och måleriarbeten 2015

Ragunda kommun, Jämtlands län

RAPPORT – JAMTLI 2015:9  
ISSN 1654-2045

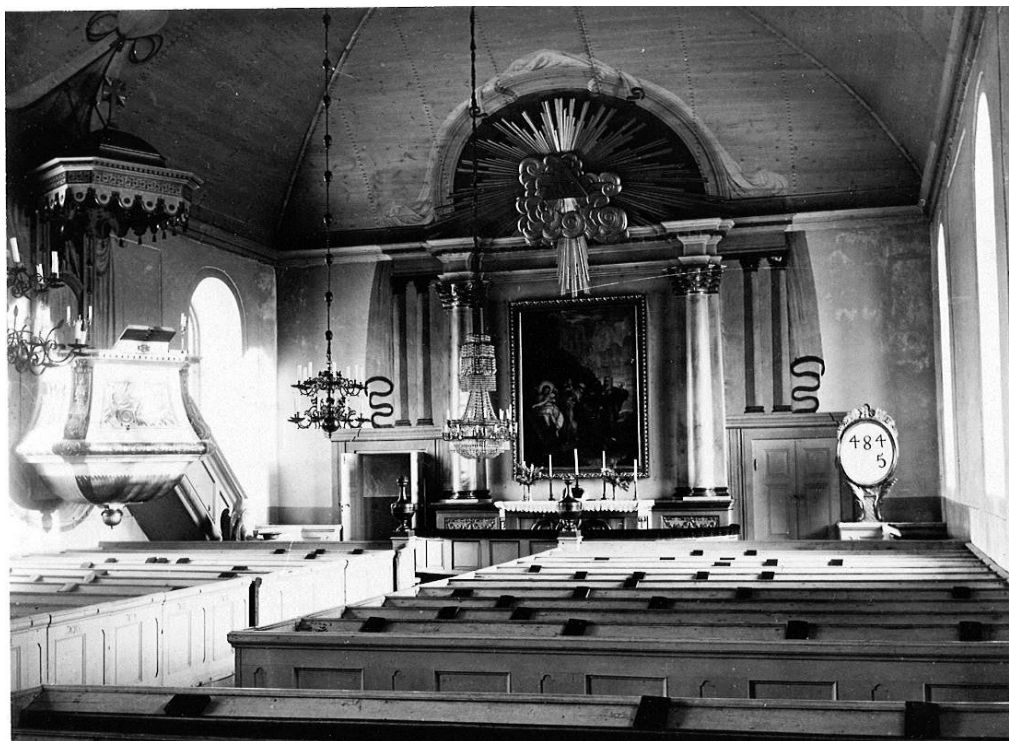
Kyrkan före restaureringen 1923, foto Oscar Svensson, reпрoneg 83 x-336/10-11. Här syns att taket enbart kan ha en tunn limfärgs- eller oljemålning. Rostiga spikhuvuden syns igenom det tunna färglagret. På bilden syns draperimålningen bakom predikstolen. Vi kan även skönja att altarringen och taklisten inte är marmorerade.

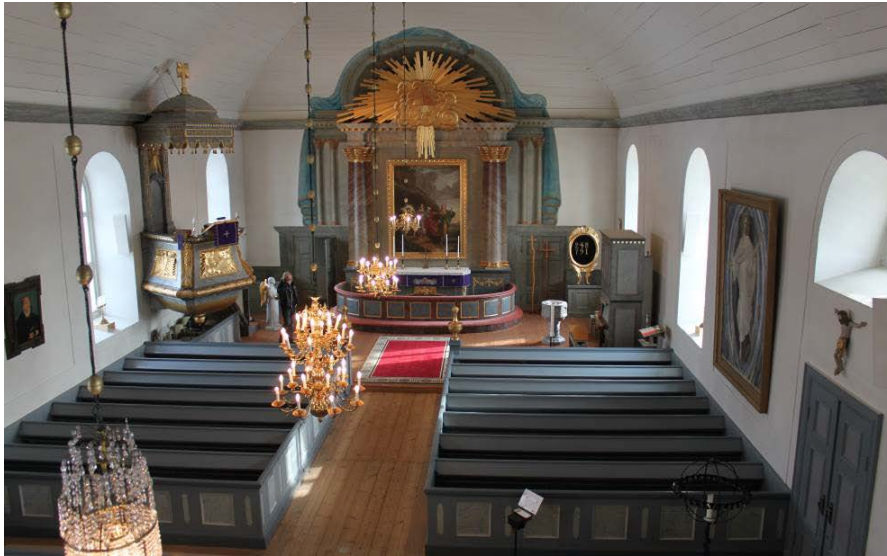
Fors kyrka, efter att åtgärder utförts 2015
