Duveds kyrka

Rekonstruktion av vattenutkastare

Åre kommun, Härnösands stift

RAPPORT – JAMTLI 2017:9
ISSN 1654-2045

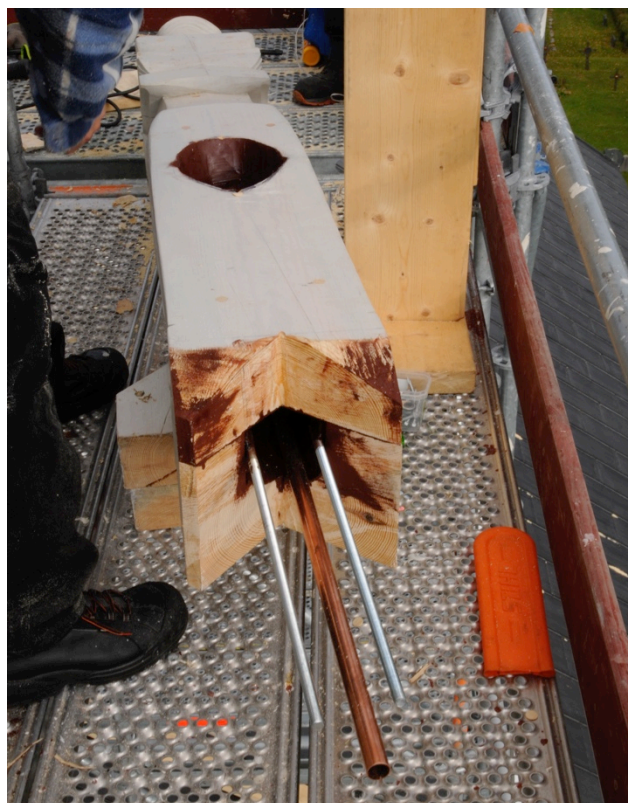
Färgrester på drakhuvudena ger en bild av att de ursprungligen var flerfärgade. Käftar och näsborrar var då målade med röd linoljefärg. Det var dock svårt att se hur detaljerna var målade. Vid ett senare tillfälle (år 1902) har de målats ljusgrå. Eftersom det bara fanns fragment av den ursprungliga färgsättningen målades de fyra nya drakarna enfärgade med ljusgrå linoljefärg i samma kulör som ljudluckor och portar, NCS S1502-Y (fabrikat Engwall & Claesson). Drakarna fick inte heller någon pupill då bildhuggaren Bengt-Erik tyckte att drakarna då skulle få ”koögon”

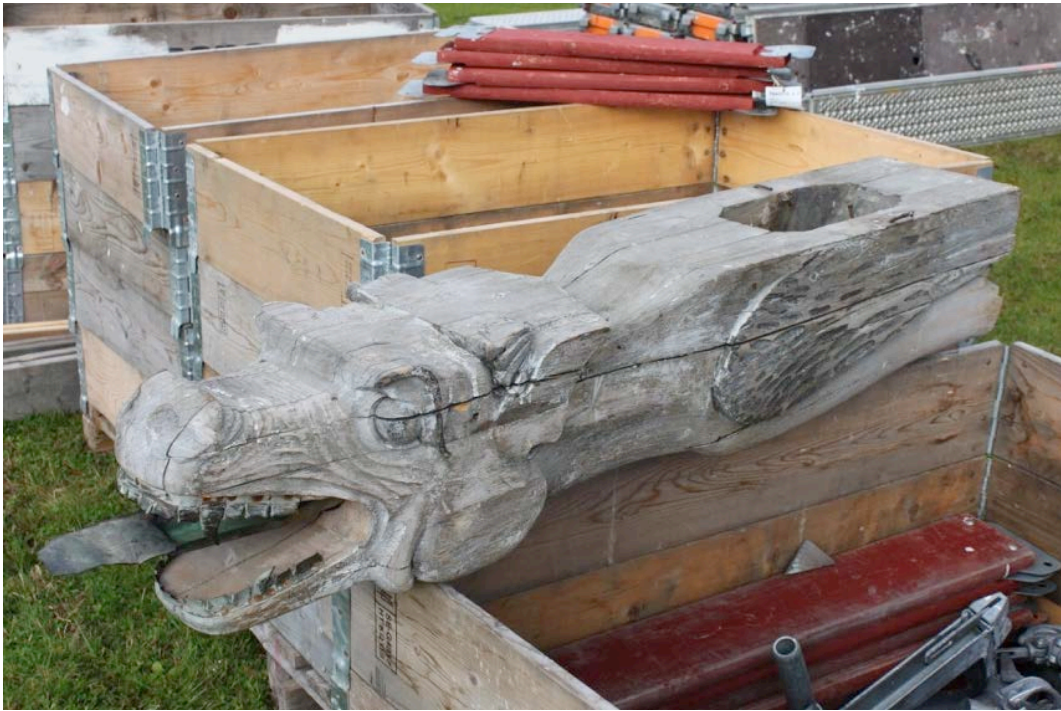
Originaldrake.
