Offerdals kyrka Restaurering av torn, 2015

Krokoms kommun, Härnösands stift

Henrik Ylikoski

RAPPORT – JAMTLI 2016:6
ISSN 1654-2045

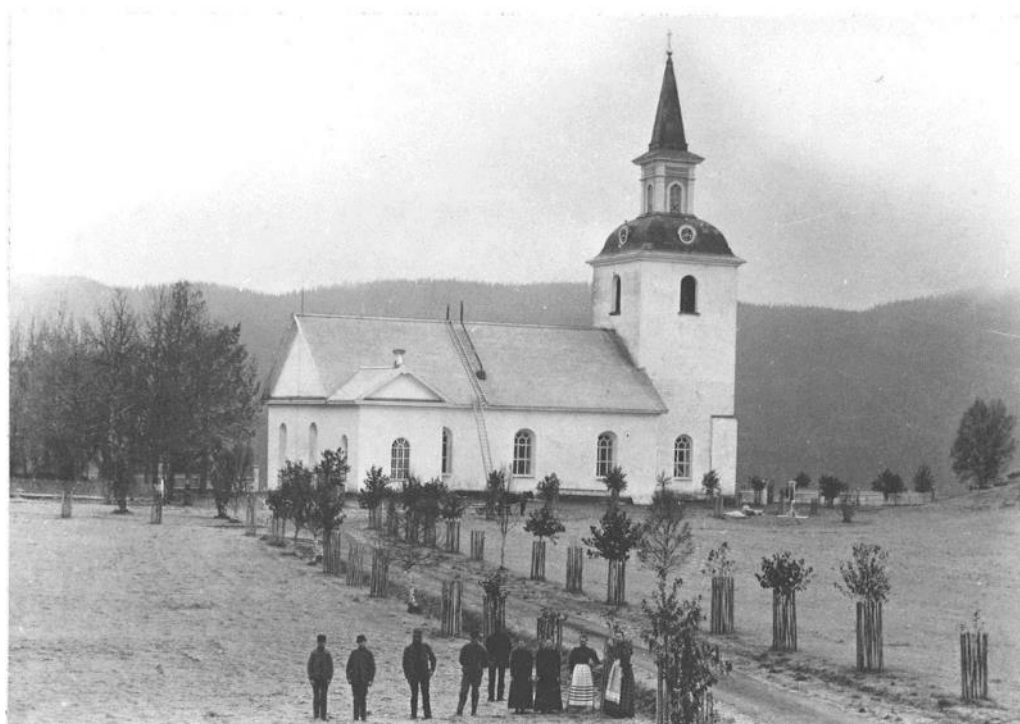
Bild längst ned: Fotografiet taget efter torn-tak och långhustak byggs om. På bilden framgår att lanterninens hörn är ljusvita och att mittpartierna har en mörkare kulör. Fotograf och årtal okänt. Jlm 74 x-11/4 (5)

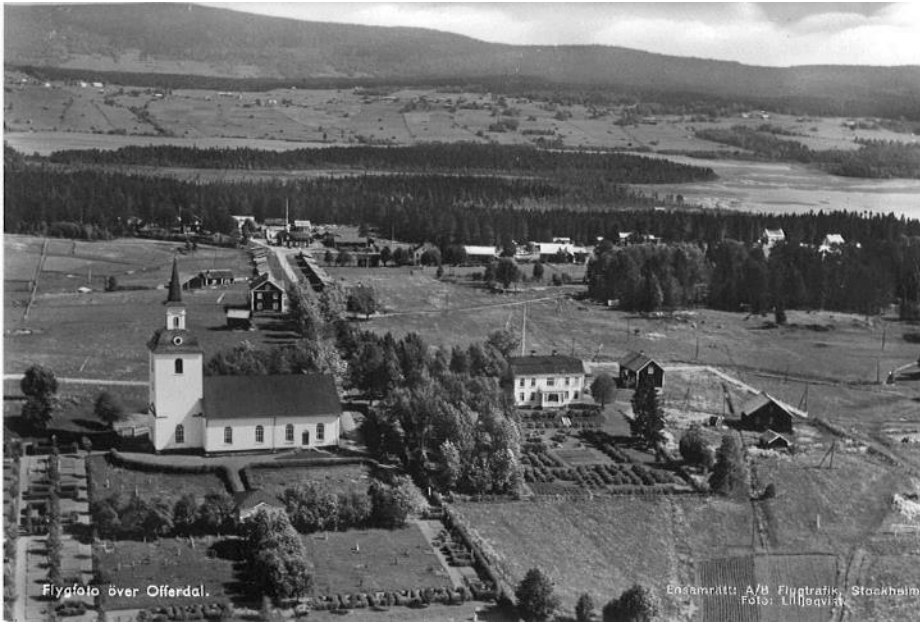
Flygfoto från 1939. Här kan man skönja att lanterninen troligen är enfärgad. Kyrkan restaurerades utvändigt 1933 och troligen målades hela lanterninen om vid denna tidpunkt i enbart vit kulör. Foto Liljeqvist, AB flygtrafik, Stockholm

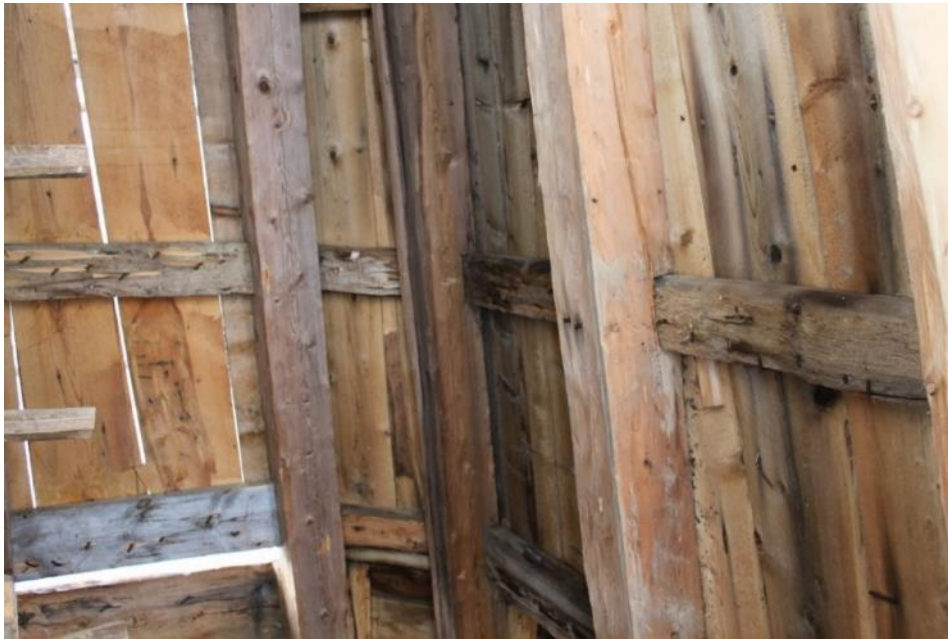
Läckage verkar ha förekommit från spirans övre del, fyrkantsvirket var relativt anfrätt i de övre delarna, men även längre ned. Även regler var rötskadade i kanterna där de var fästa i fyrkantsvirket. Viss andel av takrotet var också rötskadat, särskilt ut mot kanterna av takfallen. I andra kyrkor är spiran ibland ventilerad bl.a. genom korset. Troligen beror rötskadorna i spiran på Offerdals kyrka främst på läckage och inte kondens. Utifrån detta resonemang beslöts att ingen luftning behöver tillskapas, det viktigaste är att den nya täckningen blir tät.

Bilden visar spiran inifrån med stående fyrkantsvirke, reglar och stående rotebrädor.

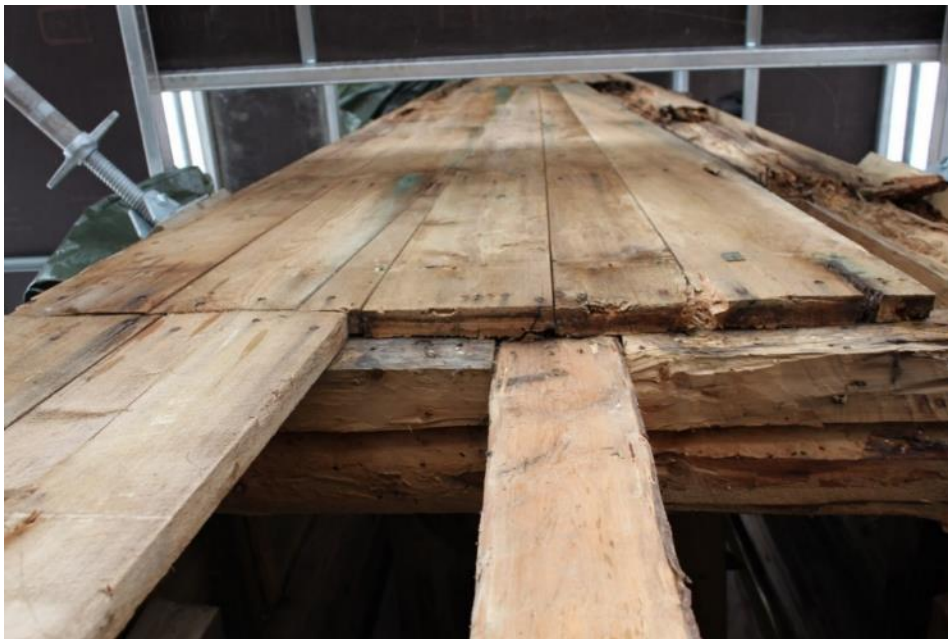
Rotebrädor på västra takfallet, brädorna är kilformade och avpassade mot varandra.

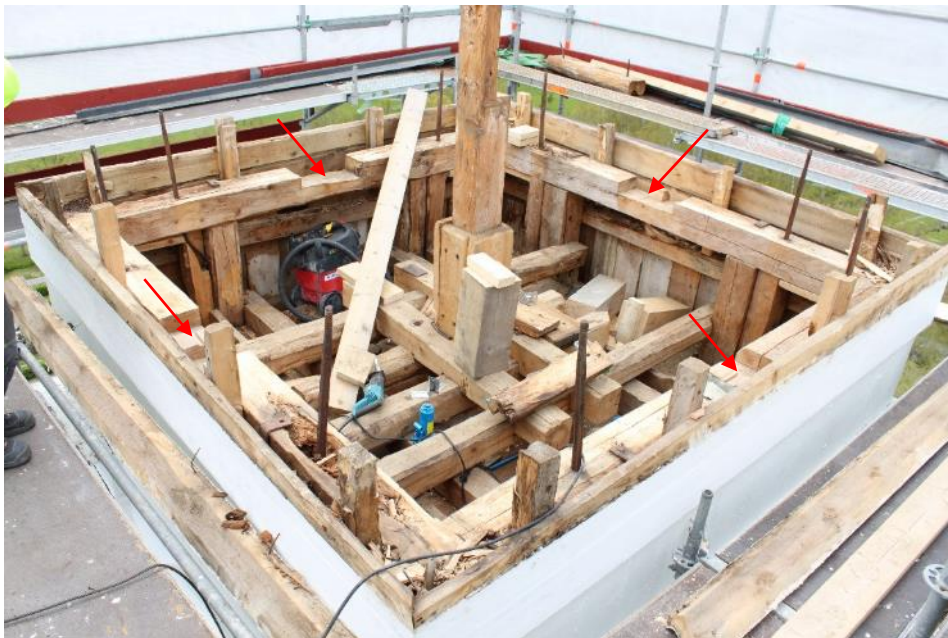
Lanterninen från nordost efter att spiran lyfts av. Notera urtagen i bjälkarna.

Spiran lyftes av den 9 juni och placerades på parkeringen nedanför. Med spiran ur vägen, togs det övre lagret av bjälklaget ner. Bjälkarna ersattes med nya i samma utförande. Övergrovt virke köptes från *Hissmofors såg*. Virket sågades och torkades sedan vid *Åflo såg*. I det undre bjälklaget har bjälkarna åt öster och väster ersatts med nya. De gamla bjälkarna hade urtag mitt på. Urtagen kan tolkas som spår efter en tidigare stabilisering av den genom spiran gående mittstolpen. Liknande stabiliseringar finns både längre upp och längre ner efter stolpen. Dessa urtag kom inte att kopieras på de nya bjälkarna. Mittstolpens klumpigt utförda skarv, ersattes av en ny skarv med halvsulning. På östra väggen har stolpe nummer två (från nordöstra hörnet räknat) som utgör del av lanterninens stomme, fått en ilagning upptill. Spirans bas, som utgörs av fyra bjälkar lagda i fyrkant med utskjutande ändar, har bytts i sin helhet. Mellan dessa sitter korta bjälkar som tillsammans med basens fyra bjälkar utgör stöd för takstolarna. Att sätta tillbaka spiran igen, efter trälagningarna, gick väldigt smidigt. Det fanns inför lyftet en oro för hur man

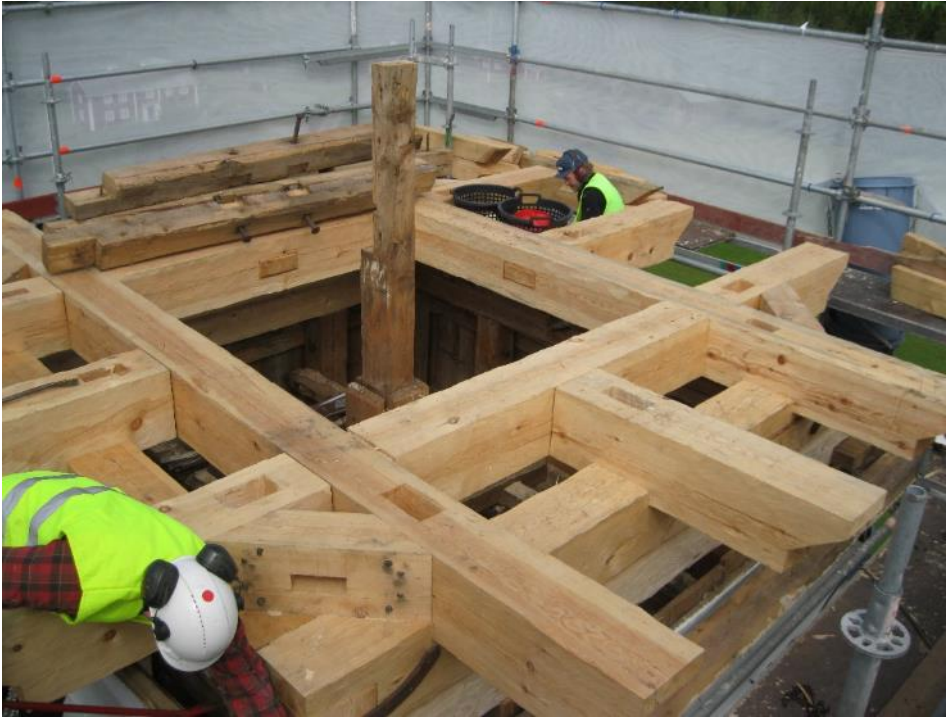
Spirans nya bas på plats (foto Calle Wahlström).

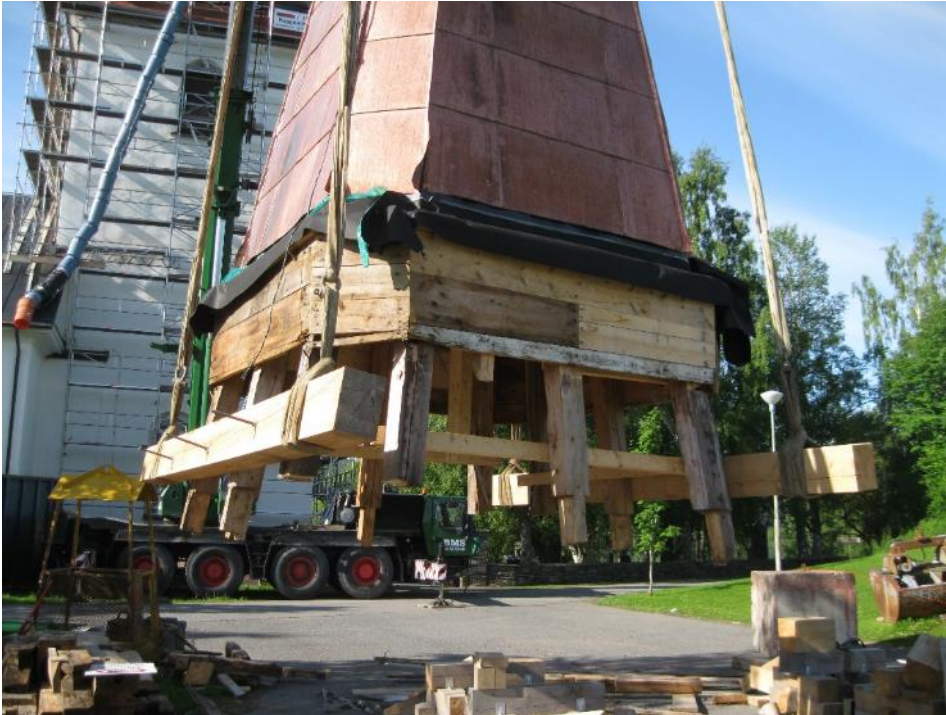
Spiran på väg att lyftas tillbaka igen (foto Calle Wahlström).

skulle få spiran på plats. Återmonteringen gick dock bra. Det tog endast en kvart från att den lyfte från marken tills spiran åter var på plats på tornet.

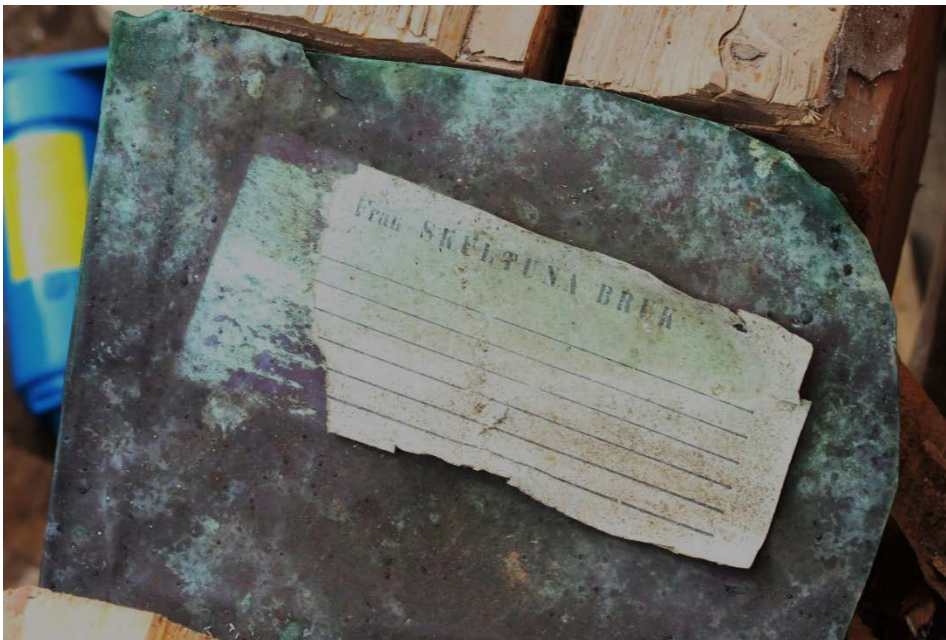
I samband med att koppertaket togs ned, hittades i spiran en etikett med texten "Från SKULTUNA BRUK". Kontakt togs med Skultuna bruk för att få reda på hur länge man producerade takplåt. Detta för att om möjligt kunna avgöra åldern på den gamla plåttäckningen. Skultuna bruk kände inte till något om tillverkning av takplåt. I Skultuna har förutom mässingsbruket även funnits fler metallbruk. Möjligen kunde plåten komma från något av dessa. Frågan skickades vidare till Skultuna hembygdsförening. Bengt Andersson, ordförande i hembygdsföreningen, meddelade att 1861 började Skultuna göra kopparplåt för fartygs förhydring och för patronhylsor. Plåten gjordes

En etikett med texten "Från SKULTUNA BRUK" hittades i spiran.

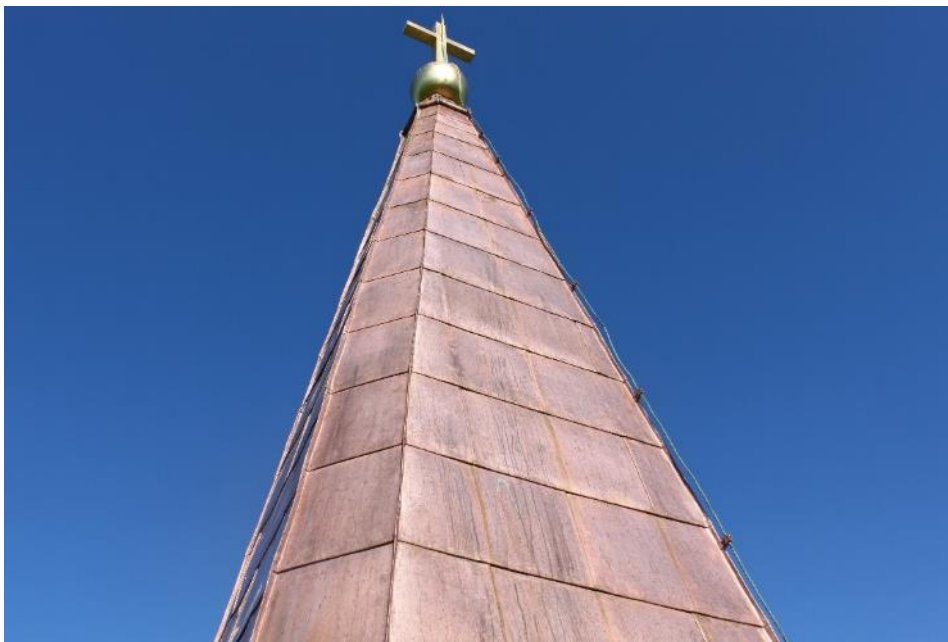
De största plåtskadorna på spiran var gamla lagningar där man satt plåtbitar över. Det tycks också som om man försökt att fästa en del lösa plåtar genom att nita fast dem. På vissa håll satt nitar med små plåtbitar på rad. Man har också försökt att tätta taket med silikon där det varit hål. Mot öster fanns en taklucka. Läckage förekom kring takluckan. Vid spirans nederkant på takfallet mot öster, var plåten maskinfalsad. Esbjörn Toresson från Frösö byggnadsplåt, menade att det troligtvis inte gjorts innan 1980-talet. Möjligen hänger detta ihop med 1982 års arbeten.

Övre delen av spiran efter åtgärd.

I förslaget till omläggning föreslås plåtar av mindre format, något som också omnämns i länsstyrelsens beslut (dnr 433-8127-2013). Vid omläggning med ett mindre plåtformat än tidigare, är det svårt att återskapa den gamla läggningen av taket. Vid omläggningen har plåten lagts med en halv plåts förskjutning. De nya plåtbanden har fått höjden 53 cm. Efter att den övre delen av spiran fått ny plåtklädnad och innan ställningen plockades ned, gjordes en besiktning av arbetena. Anslutningen mot korsgloben studerades särskilt. Längst upp har man stuckit in plåten ca fyra centimeter, vilket är dubbelt så mycket som tidigare. Över plåten har man gjort en krage av plåt. Enkelfalsar har använts på kragen då dubbelfalsar skulle bli för tjockt att få in under kanten på korsgloben. I skarvarna mellan plåtarna på hela spiran har man använt falsolja. Kranen upptill på spiran är varmlödd med silverlod, då kalllödning, enligt Frösö Byggnadsplåtslageri AB, inte skulle hålla. Åskledaren är festsatt med kopparbeslag, som sitter i plåtfalsen. Luckan som tidigare fanns på spiran har satts igen i samband med den nya täckningen.

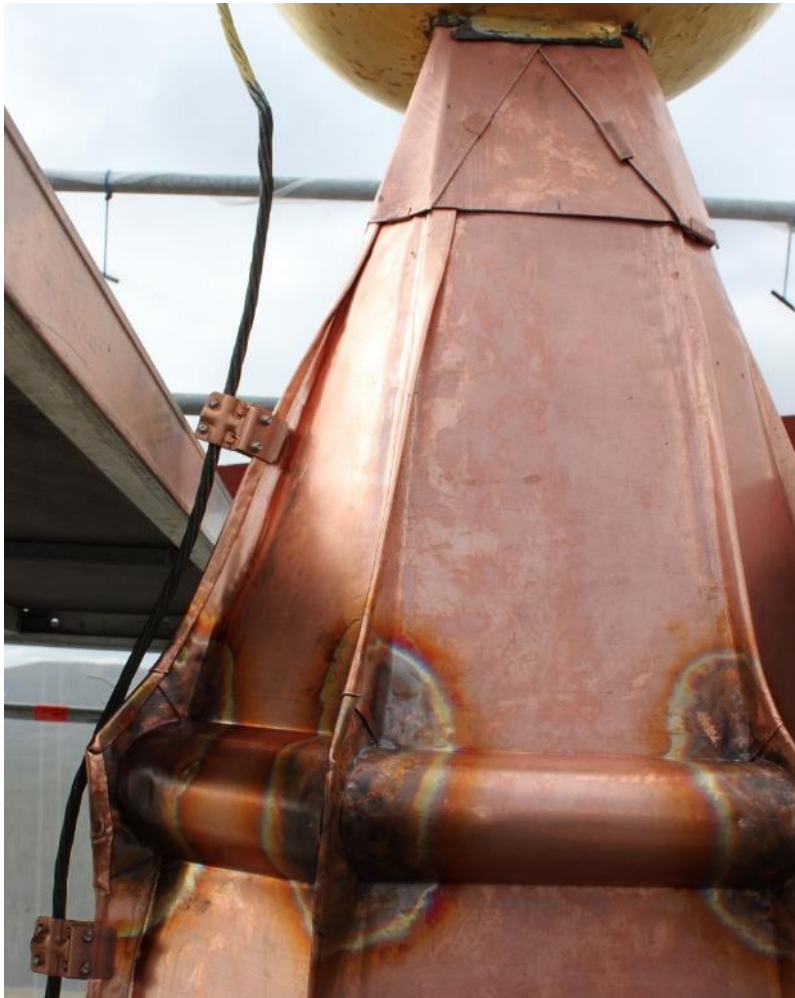
Anslutning av spiran upp mot korsgloben.

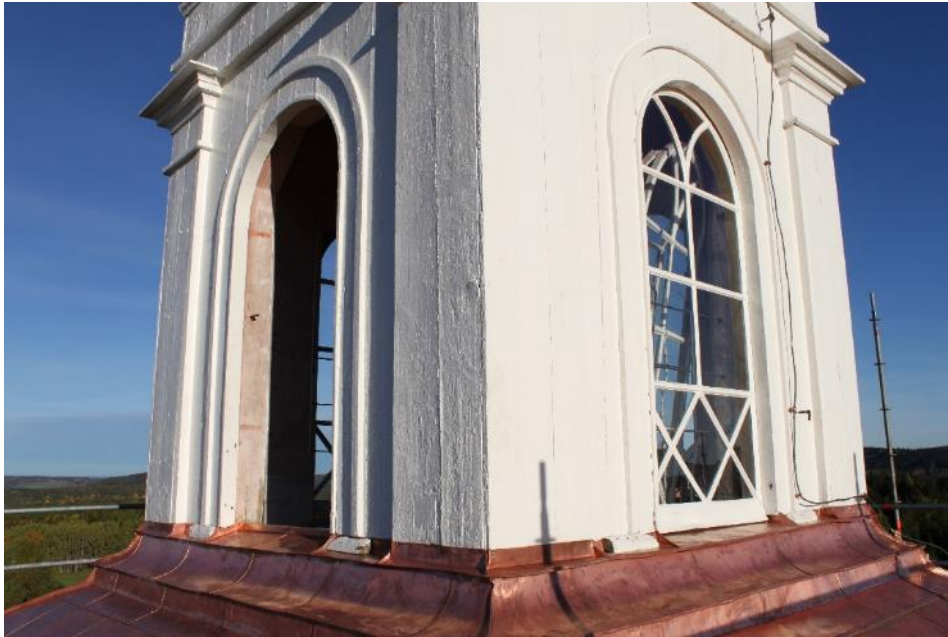
Lanterninen från sydost efter målning.

Lanterninen har skrapats och sedan målats med tre lager vit linoljefärg (Engwall o Claesson) NCS S-0502-Y. Bara någon dag innan slutbesiktningen, tog blåsten två av fönsterbågarna i lanterninen (åt norr och söder), vilket resulterade i trasiga rutor och bågar. Dessa togs om hand av Fönster & måleriteknik i Jämtland AB i samband med slutbesiktningen. Antikvariskt medverkande har inte haft möjlighet att bese de åtgärdade fönstren.

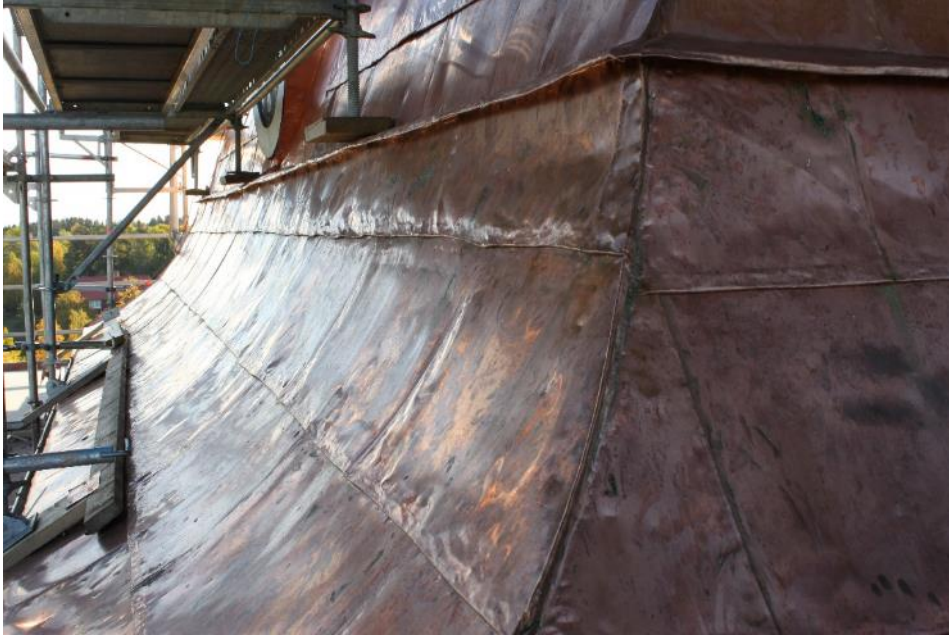
Plåtskadorna på tornhuvnen bestod mestadels av gamla lagningar. Kopparplåten var delvis buktig och ojämn. I träkonstruktionen under upptäcktes röt-skador. Man diskuterade hur mycket tak som måste öppnas på tornhuvnen för att undersöka utbredningen av skadorna under. Församlingen önskade ta bort all plåt för att kunna besiktiga utifrån. Detta då det var svårt att komma åt inifrån, samt att det hela tiden verkade dyka upp nya ställen med gamla och nya fuktskador.

Takhuv efter åtgärd.

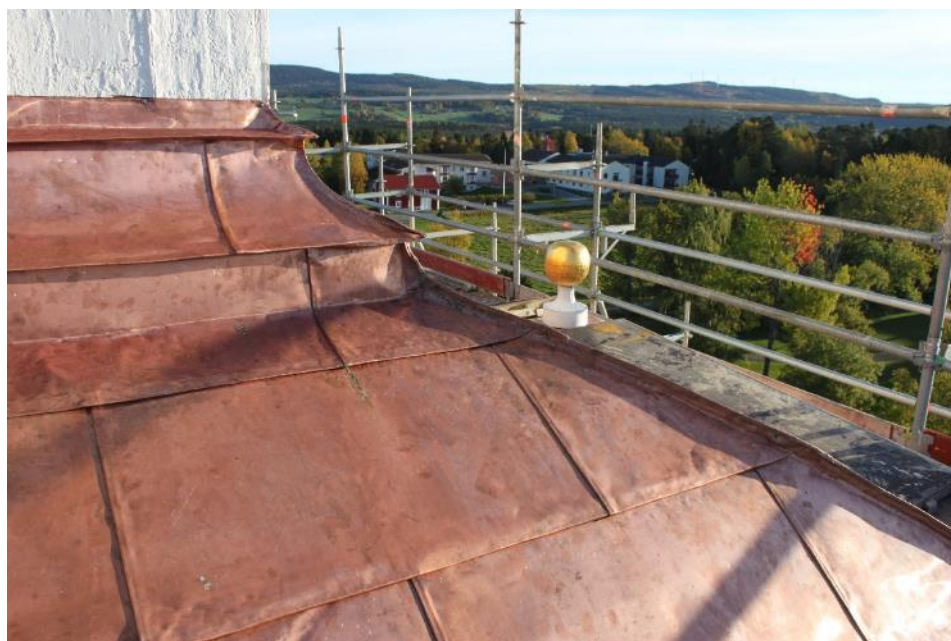
Södra sidan av tornhuv efter åtgärd.
