# Åre gamla kyrkas klockstapel

Färgundersökning 2010

Åre kyrka, Åre socken, Åre kommun

RAPPORT – JAMTLI 2011:17  
ISSN 1654-2045

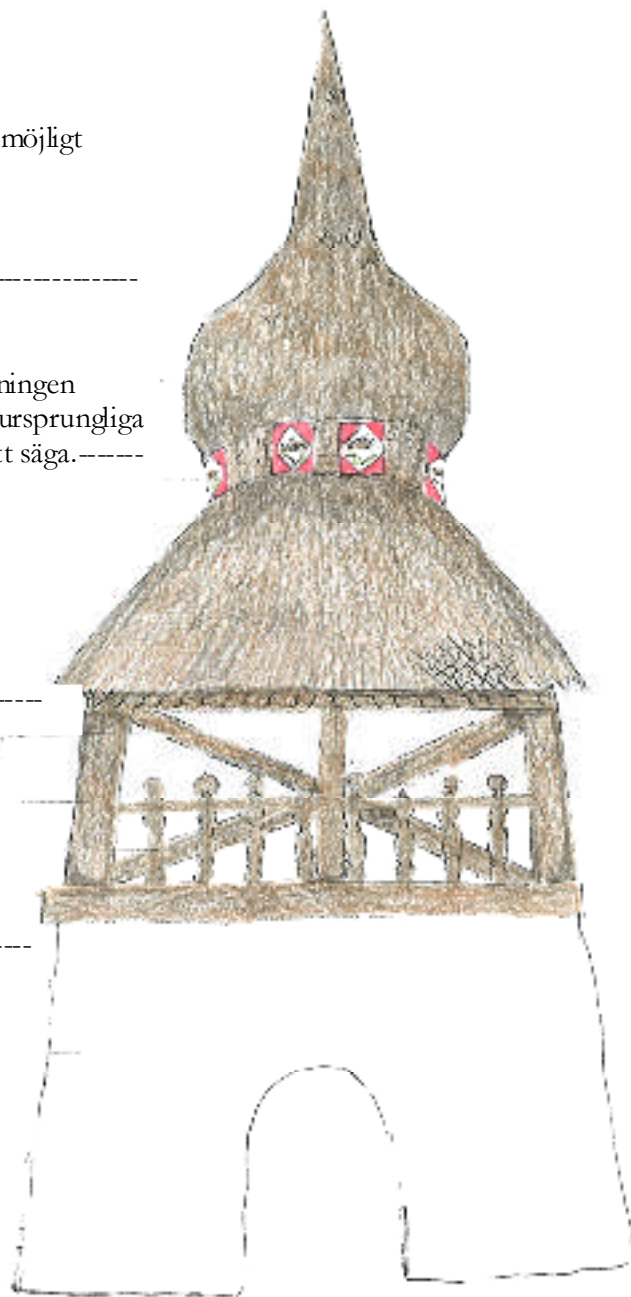
## Tidig färgsättning 1760-1900

Eftersom spånen är omlagda 1997 är det omöjligt att säga hur dess ursprungliga färg och behandlingsmetod har sett ut. Troligen har de varit tjärade utan pigment som resterande delar av stapeln.-----

Snedsträvor och balusterräcke var tjärade. ----

Den murade stigporten var vitputsad. -----

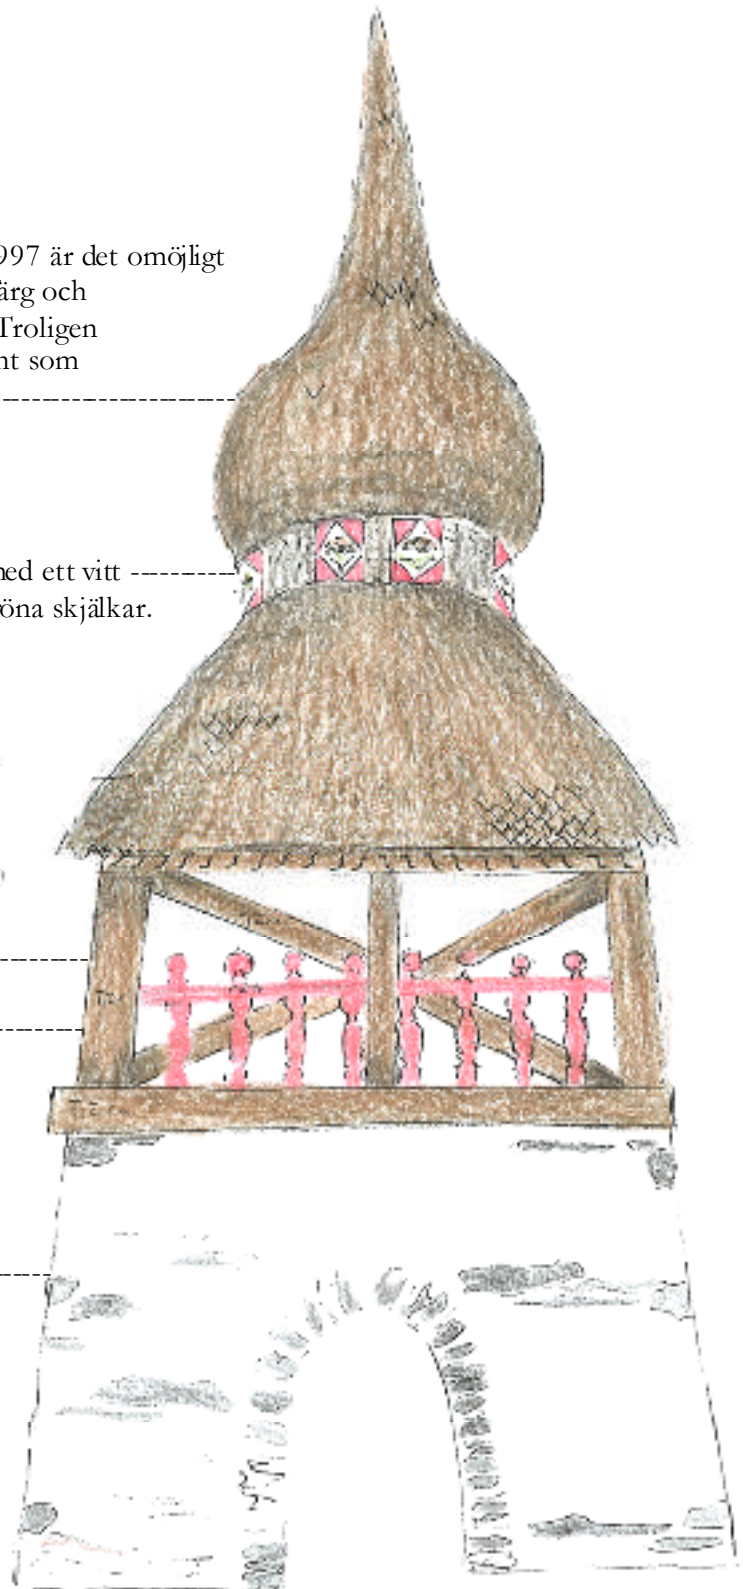
## Färgsättning 1912

Efter om spånen är omlagda 1997 är det omöjligt att säga hur dess ursprungliga färg och behandlingsmetod har sett ut. Troligen har de varit tjärade utan pigment som resterande delar av stolpen. -----

Ljudluckorna är målade röda med ett vitt fält med brunablommor och gröna skjälkar. -----

Balusterräcket var rödmålat. -----

Synlig natursten i den murade stigporten. -----

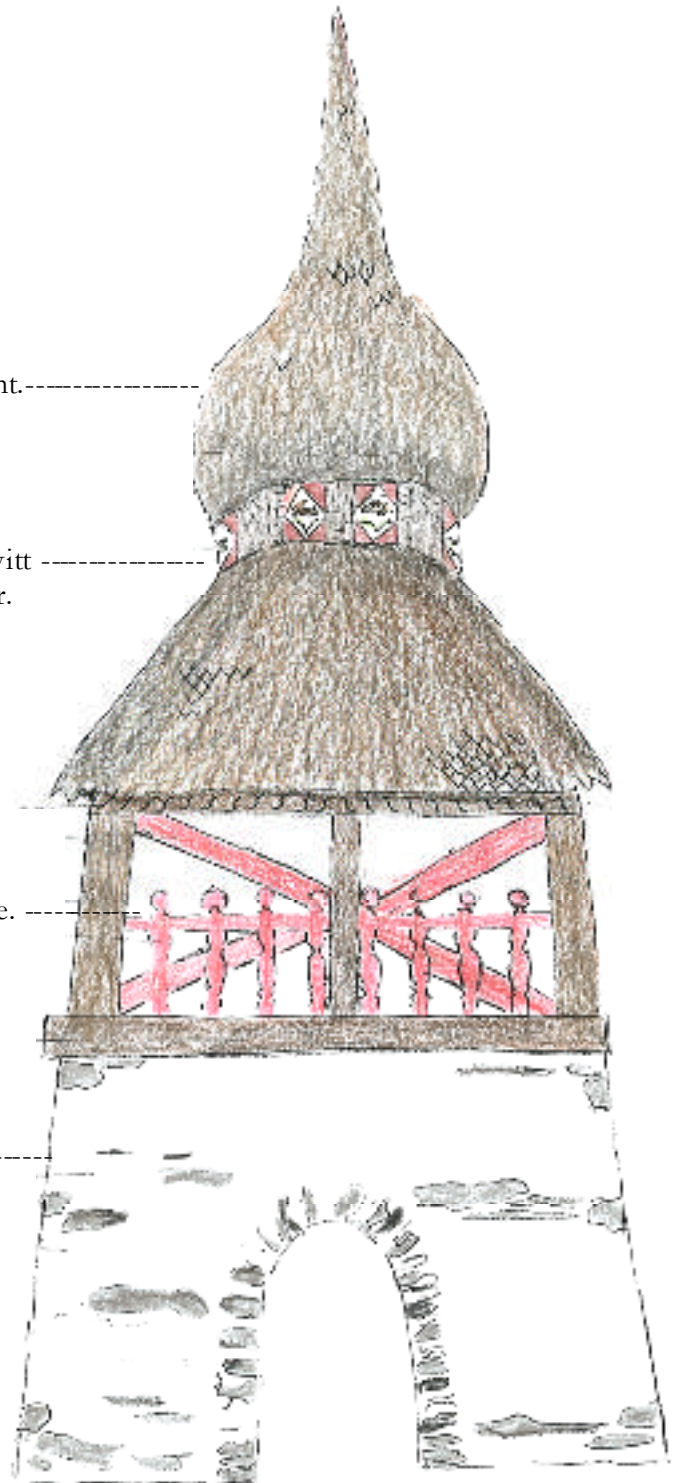
## Befintlig färgsättning 1980-idag

Spånen är omlagda och tjärade utan pigment.-----

Snedsträvor och balusterräcke är rödmålade.-----

Synlig natursten i den murade stigporten.-----
