# Norderö kyrka

Restaurering av tak 2002–2003

Prästbordet 1:1, Norderö socken, Östersunds kommun

RAPPORT – JAMTLI 2012:10  
ISSN 1654-2045

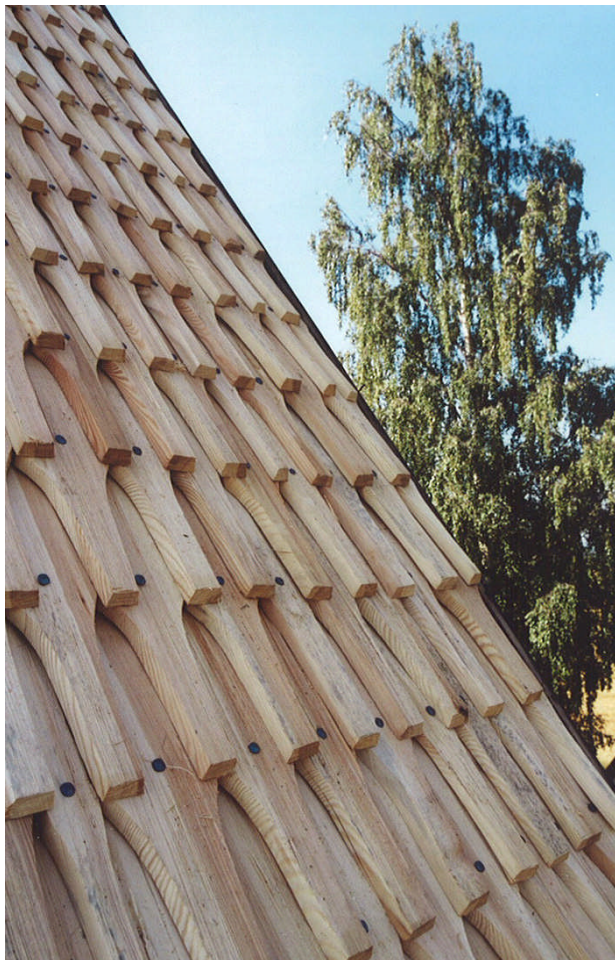
Jlm 2002m100/5

Spånläggningen lades nedifrån och uppåt längs takfallen i trelagstäckning. Innan arbetena påbörjades tog Hälsinge takspån upp frågan om det skulle spikas en list längst ned vid takfoten för att lyfta upp den nedersta spånraden och öka luftningen. Det beslutades att man skulle göra en jämförelse med Ovikens klockstapel där det fortfarande delvis finns ursprungligt spån från 1700-talet kvar. Det visade sig att någon sådan bräda inte fanns där. Det mest troliga var att det ej hade funnits någon list vid takfoten och därför beslutade man att inte sätta dit någon sådan i det här fallet. Det nedersta spånnet spikades således direkt mot rotet. Smidd spik från Mustadfors, kallad norsk båtspik, användes (1000 mm). Varje spån fästes med en spik och den täcktes inte över med nästföljande spånrad.

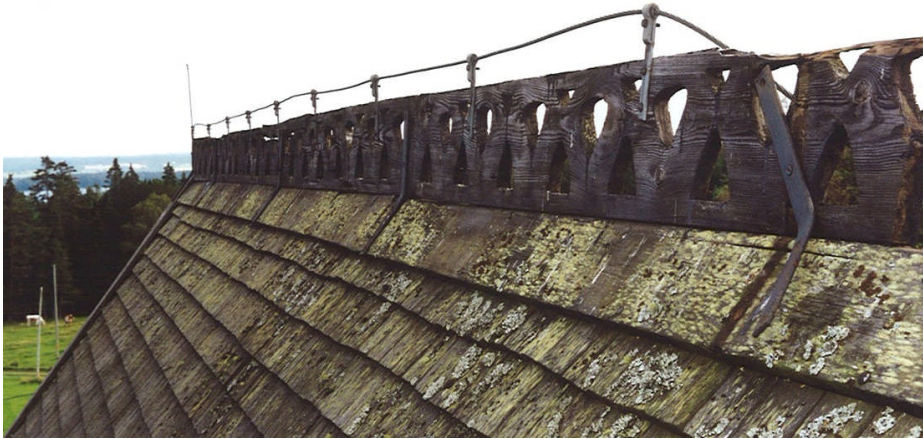
Jlm 2002m79

Under arbetet med att lägga nytt spån plockade man ner takryttaren på marken. Som beskrivits tidigare togs beslut om att tillverka en ny. Läns museet gjorde en skalenlig ritning med hjälp av den nedplockade takryttaren och det äldre fotot som var taget före 1909.

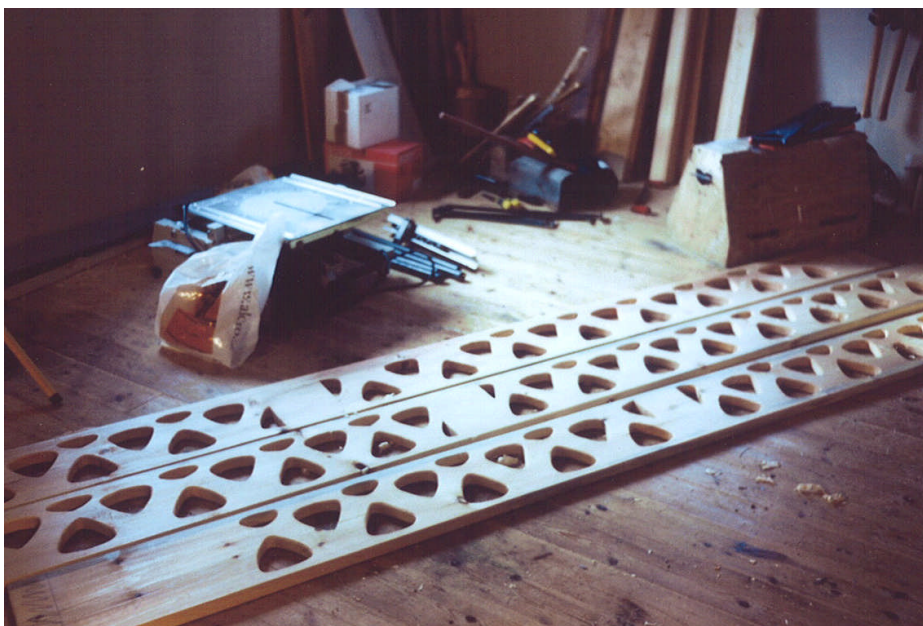
Foto Stig Nilsson

Den nya takryttaren tillverkades av byggmästare Stig Nilsson i fyra delar i ungefär samma längder som på fotot. Utskärningarna i brädan formades även dessa i överensstämmelse med fotot.

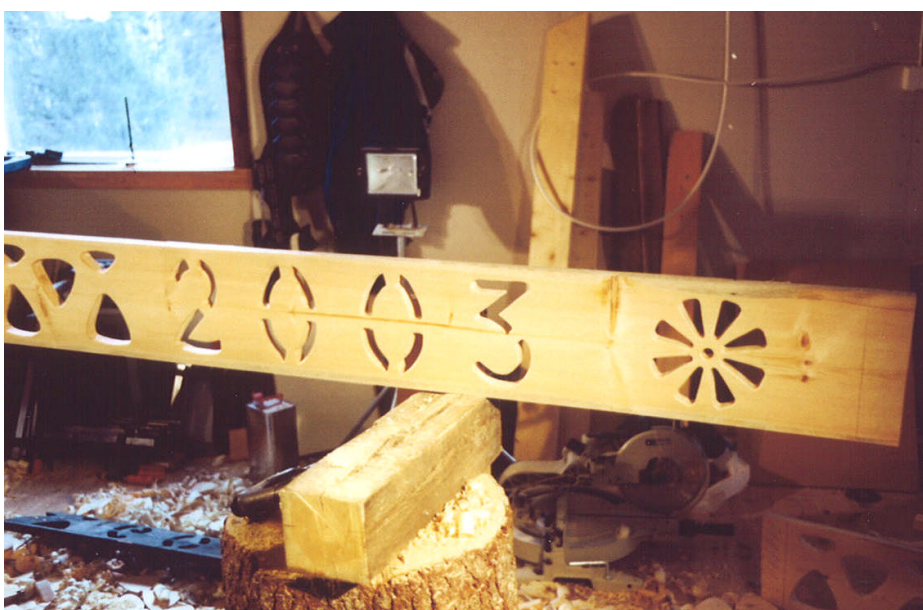
Foto Stig Nilsson

Årtalet 2003 utfördes på samma plats som där årtalet 17?? var utskuret på den dåvarande takryttaren. Solen som fanns med längst ut på takryttaren utfördes enligt foto och ritningsförslag. Takryttaren monterades med hjälp av de befintliga plattjärnen. Blixtledaren monteras på norra nockbrädan.
