# Färgundersökning av Hallens klockstapel 2009

Åre Hallens prästbord 1:23, Hallens socken, Åre kommun

RAPPORT – JAMTLI 2009:28  
ISSN 1654-2045

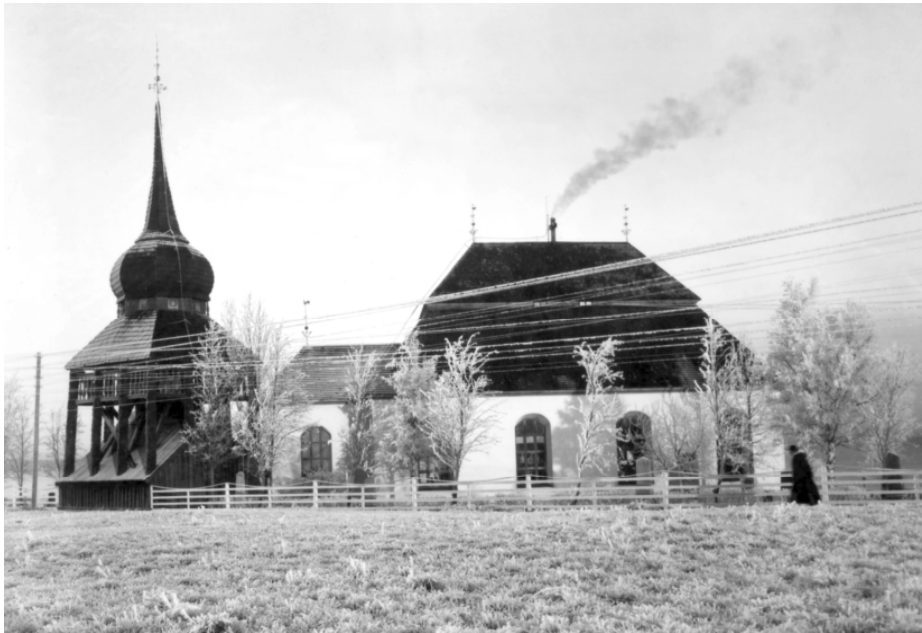
I Jamtlis arkiv finns ett fotografi på klockstapeln och kyrkan från sydöst som enligt uppgift är taget år 1900, se bild 2 nedan. Om bilden studeras noga syns dock inte något fönster på klockbodens gavel. På foton som är tagna efter restaureringen 1956-57 syns dock fönstret tydligt. I färgundersökningen hittades en vit kulör av oljefärgskaraktär under dagens gula kulör och pigmentet visade sig i analysen vara titanvitt, vilket tillverkades för första gången 1918 i Norge och började användas på 1920-talet. Således sattes fönstret in och målades någon gång efter detta, möjligtvis 1923. Ifall bågen och fodret var vitmålade borde också detta synas tydligare på bilden.

På samma bild ser även ljudluckorna ut att ha en ljusare kulör än resten av stapeln, vilket skulle kunna betyda att enbart luckorna var målade gula från början.

Bild 2. Fotot är enligt uppgift taget år 1900. Det verkar här som att inte något fönster fanns på gaveln (bild nr NTh 17.915 (K 3429)).

På fotografiet i arkivet från år 1900 (se bild 2) ser det också ut som att luckorna har en ljusare kulör än resten av italianen, vilket kan tyda på att enbart luckorna var målade i gult. Det är dock inte säkert att klockstapelns oljefärgsmålade partier målades om vid varje restaureringstillfälle. Det kan också vara så att vissa lager har försvunnit eller inte gått att få fram i analysen.

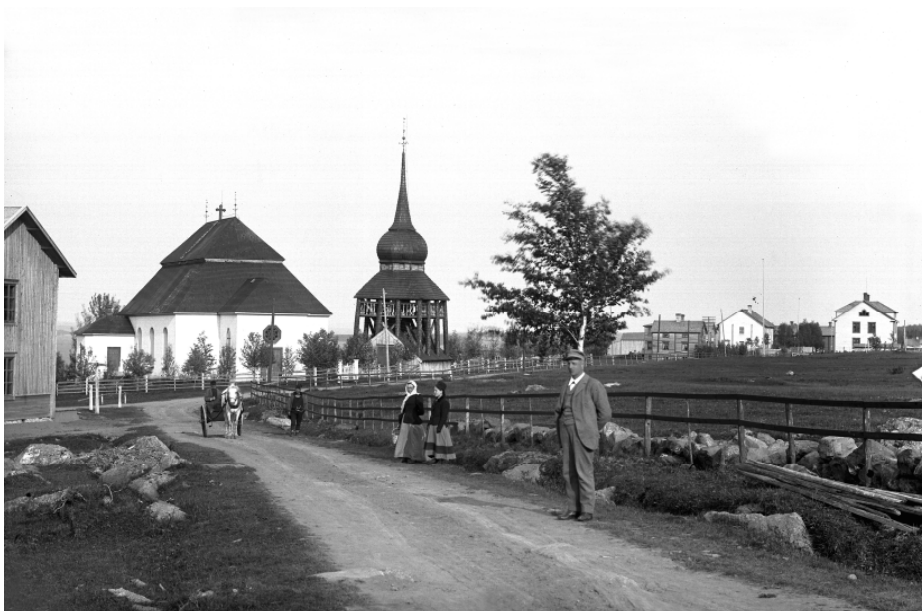
Fotografiet nedan (bild 3) är troligtvis taget på 1910-20-talet och där ser boden ut att vara väldigt ljus. Även italianen och balusterdockorna ser ljusa ut i förhållande till taken. På ytterligare ett foto (se bild 4) ser boden ut att vara väldigt ljus i förhållande till dörren, då panelens kvistar syns tydligt. Fotografiet uppges vara taget 1927.

Bild 3. Foto taget av Nils Thomasson, okänt årtal. Klockstapelns bod verkar här ljusare än på andra bilder.

Vid ommålningen 1923 inköptes en större mängd guldockra vilket kan tyda på att flera byggnadsdelar, som italianen, balusterdockorna och räcket, även målades i en gul kulör. Detta är något som skulle kunna antydast på fotografiet från 1910-20-talet ovan samt fotot från 1933 (se bild 3 och 5).

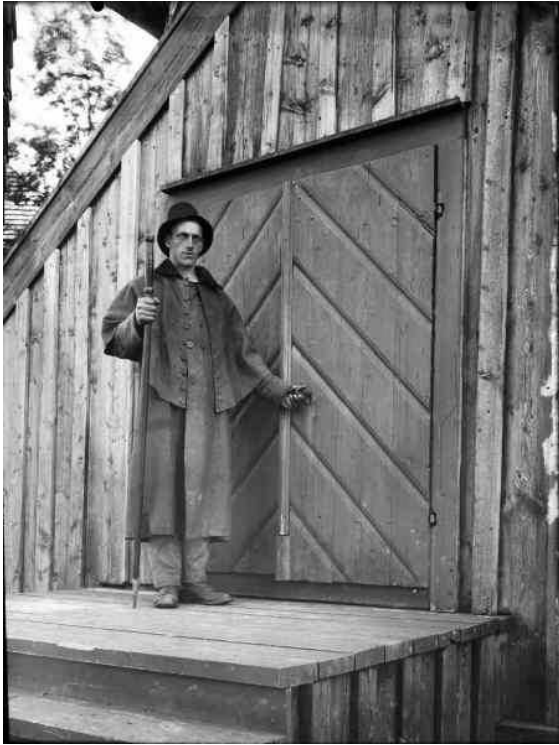
Bild 4. Fotografi från 1927 taget av Erik Salvén. Även på denna bild ser boden väldigt ljus ut (foto från Kulturmiljöbild, [www.raa.se/kmb](http://www.raa.se/kmb)).

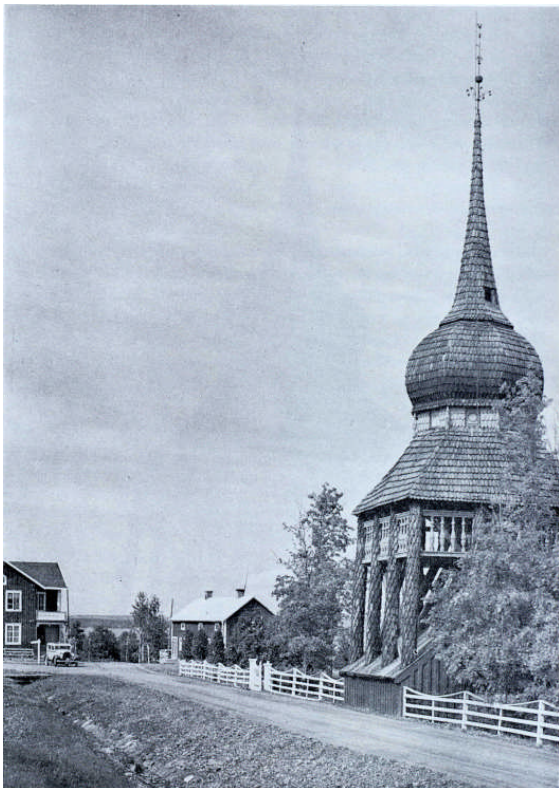
Bild 5. Foto från 1933 taget av C G Rosander. Här ser italienen och balusterdockorna ut att ha en ljusare kulör (bild ur Nordsvenska studier och essayer).

På ännu ett foto taget 1933 (se bild 5 ovan) ser italianen och balusterdockorna ljusare ut än resten av stapeln. Det är dock vanskligt att förlita sig alltför mycket på svartvita fotografier då ljusförhållanden och exponering kan påverka och ge väldigt olika resultat.

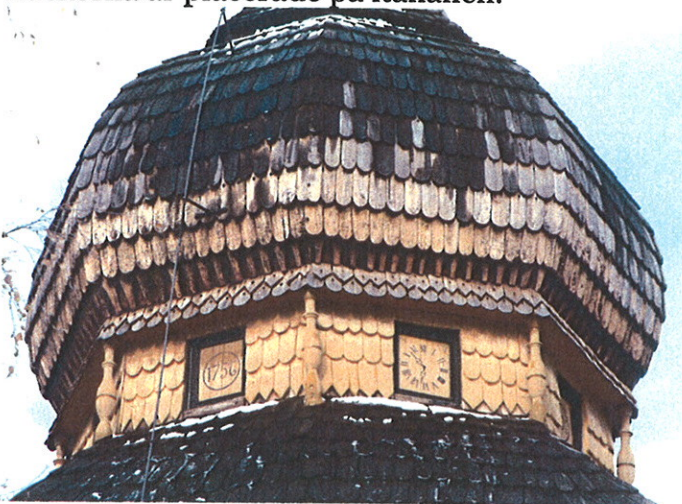
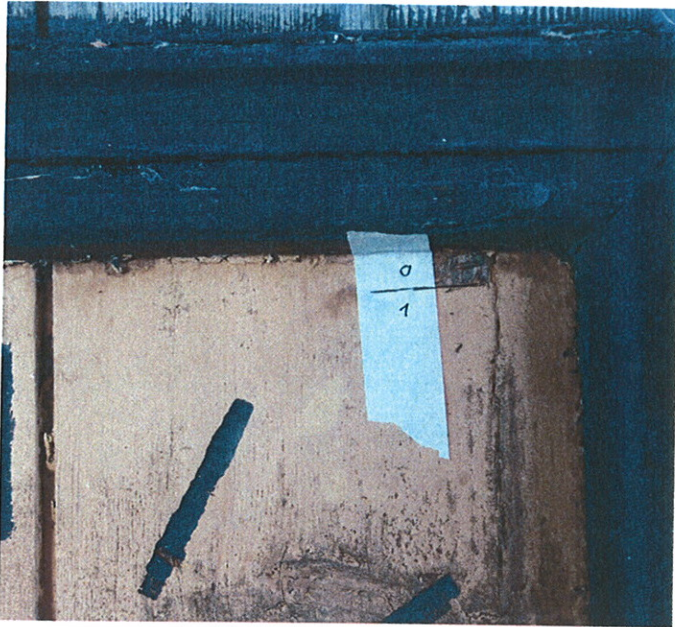
En färgstege skrapades fram på en lucka åt norrväst. Skikt n:r 0 är trä och skikt n:r 1 är den befintliga gula färgen.
