Åre gamla kyrka

Restaurering av två ljuskronor, 2013

Åre socken, Åre kommun

RAPPORT - JAMTLI 2014:4
ISSN 1654-2045

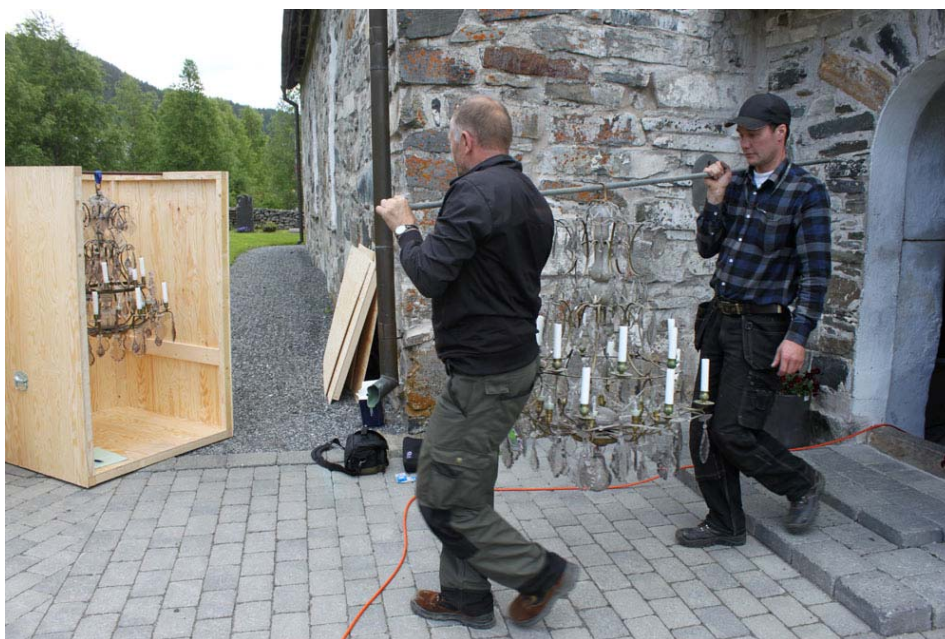
Den större/bakre kronan fotograferades på plats innan demontering. Här demonterades flera prismor innan kronan firades ned då det misstänktes att de kunde lossna vid utbärningen. Dessa lades i en separat låda. Fotografering och beskrivning av skadorna gjordes när den hängde i transportlådan.

Kronorna packades för transport till Östersund och Stockholm, KA Jonsson Eftr. Enstaka prismor som låg emot metallstommen kläddes med gasbinda då det var risk för skador. I övrigt fylldes lågorna med förpackningschips.

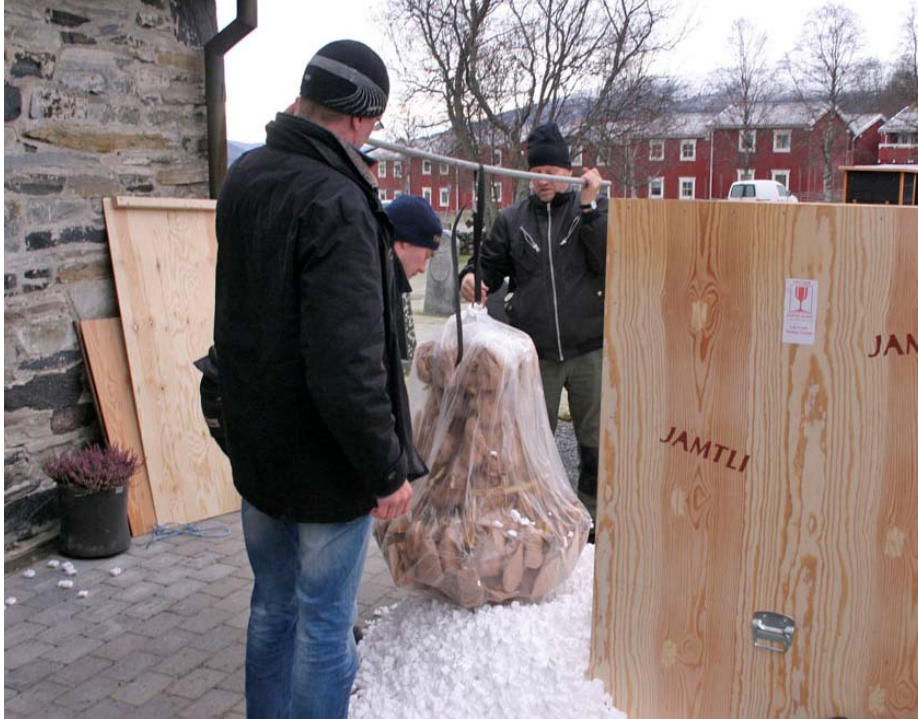
Kronorna levererades som de skickades, upphängda i specialbyggda lådor fyllda med förpackningschips. Själva kronan var instoppad i en plastpåse. Prismorna var insvepta en och en i silkespapper, vilket fick sitta kvar tills kronan satt på plats i kyrkan.

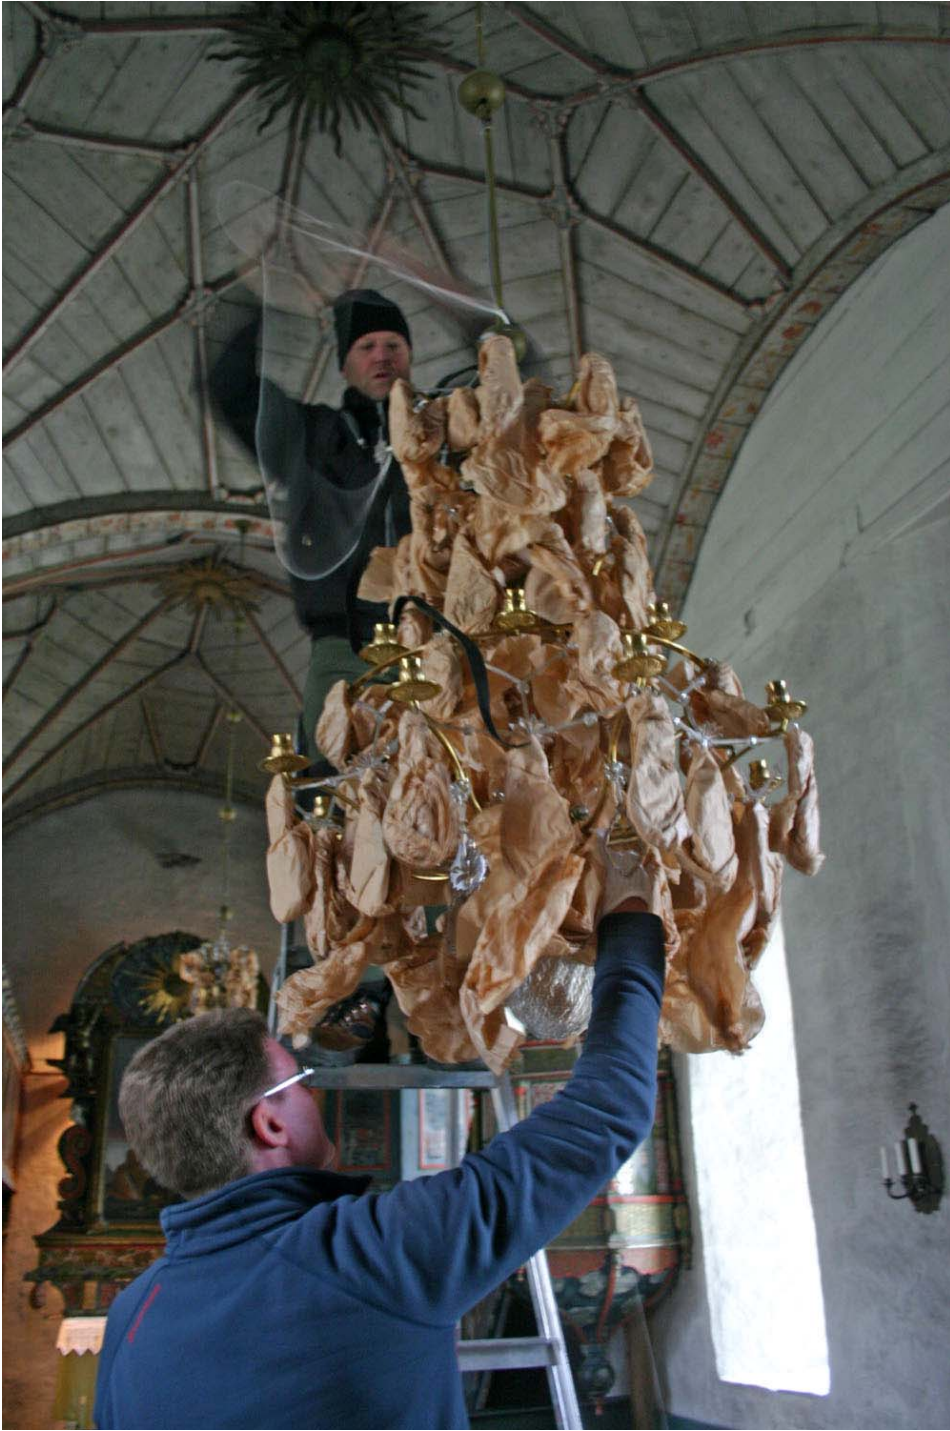
I samband med uppsättandet av ljuskronorna fotodokumenterades utseendet efter genomförd restaurering.
