Lockne kyrka

Fasadrestaurering och omläggning av
kopparplåtstak på tornhuv, 2013

Lockne socken, Härnösands stift, Östersunds kommun

RAPPORT - JAMTLI 2014:3
ISSN 1654-2045

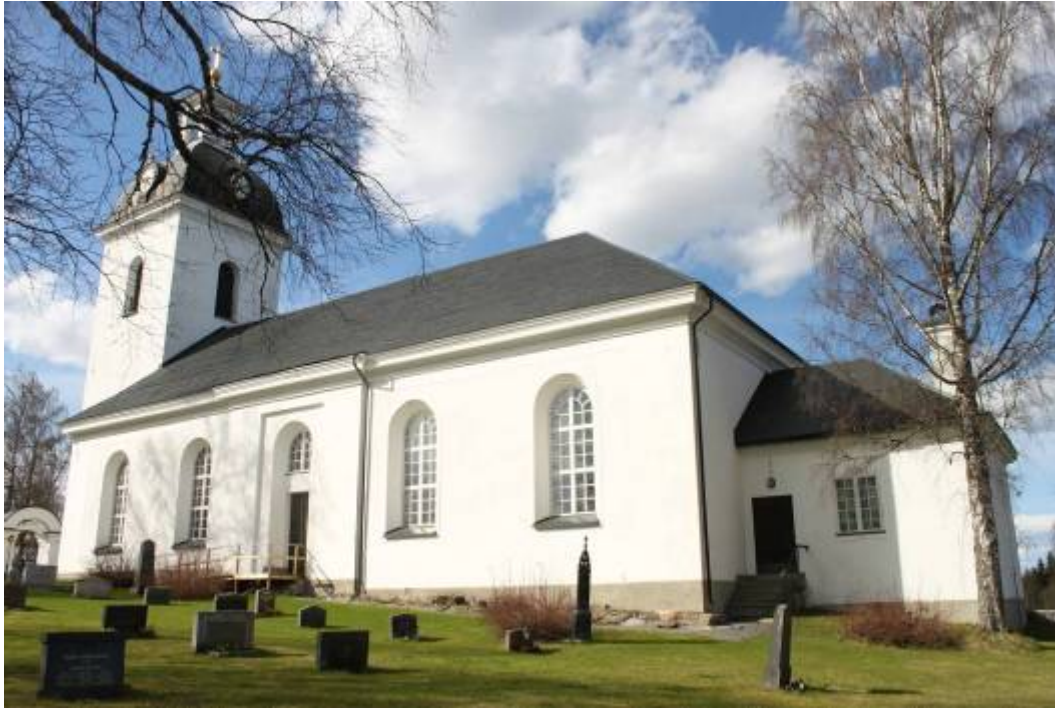
Långhusets och sakristians södra fasader

På långhuset hade ett av hörnen, det mot sydväst spruckit. En smal spricka fanns även i en av fönstersmygarna på den södra långhusfasaden. På långhusets kortsida mot öster fanns en putsskada och bomputs. I övrigt fanns det enbart partier med färgbortfall, dessa partier var främst koncentrerade till de slätputsade ytorna.

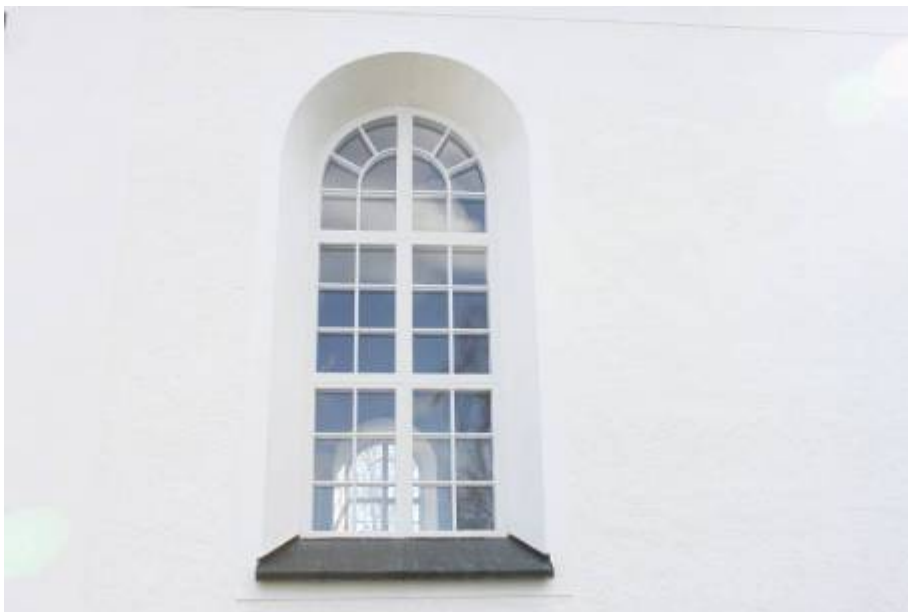
Samtliga fönsterbågar var i behov av målningsbehandling. Bågar och karmar på långhusfasaden mot söder hade spruckna färglager och kittskador i stor omfattning. Fönsterbågar mot norr var i bättre skick. Ett 20-tal glasrutor var trasiga.

Kyrkan har rundbågiga fönster indelade i sex lufter

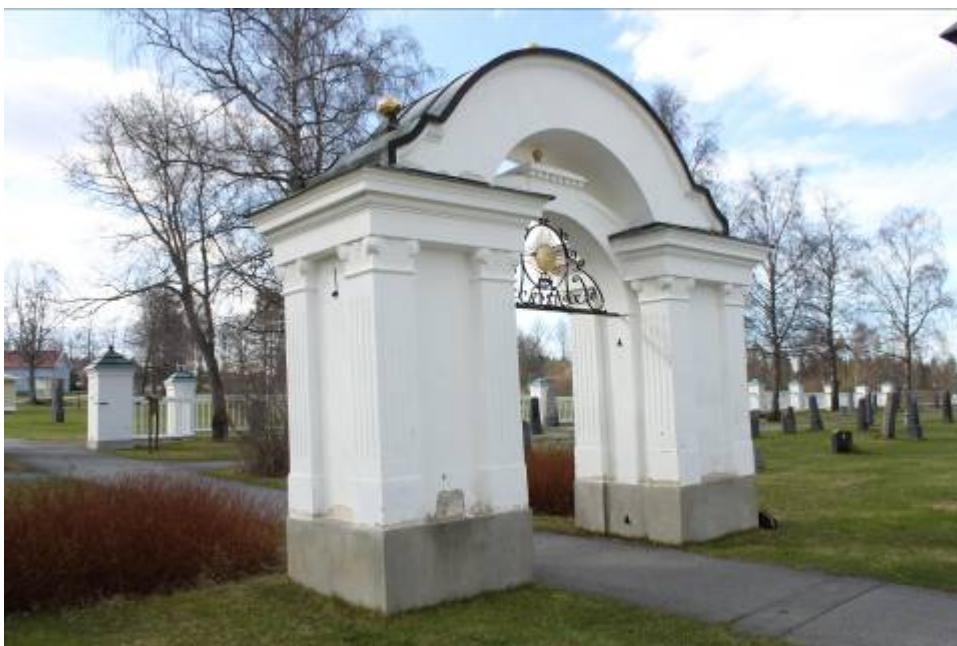
Stigport, fasad mot öster

Vid fasadrestaureringen 1999/2000 blästrades stigporten och den fick precis som tornets södra och västra fasader en ny 6 mm:s ytputs av lufthårdnande kalkbruk. Den tunna ytputsen har under de 10 år som förflutit spjälkats loss från underlaget, främst längst ner mot sockeln, men putsbortfall fanns även på andra partier.

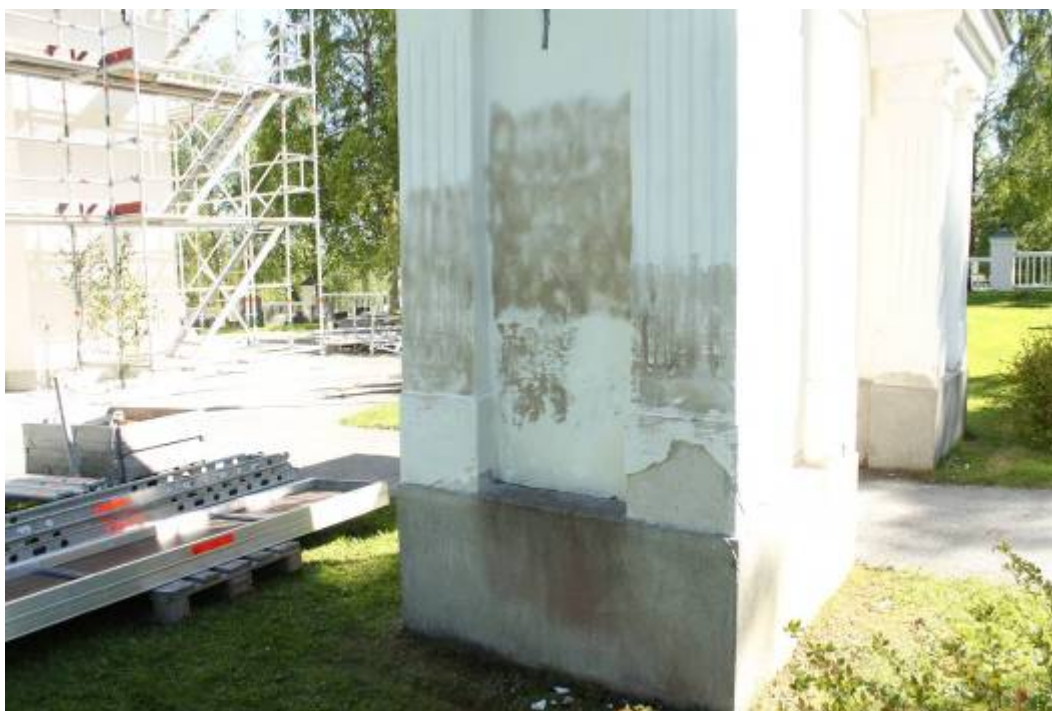
Jos-blästringen är mildare och det märktes skillnad på resultatet i jämförelse med högtryckstvätten. Den högtryckstvättade pilastern hade fått några urslag på grund av att strålen är relativt stark.

Den vänstra pilastern hade Jos-blästrats, den högra hade blivit högtryckstvättad

På byggmötet 2013-06-12 beslutades det att JOS-blästring skulle utföras på hela stigporten.

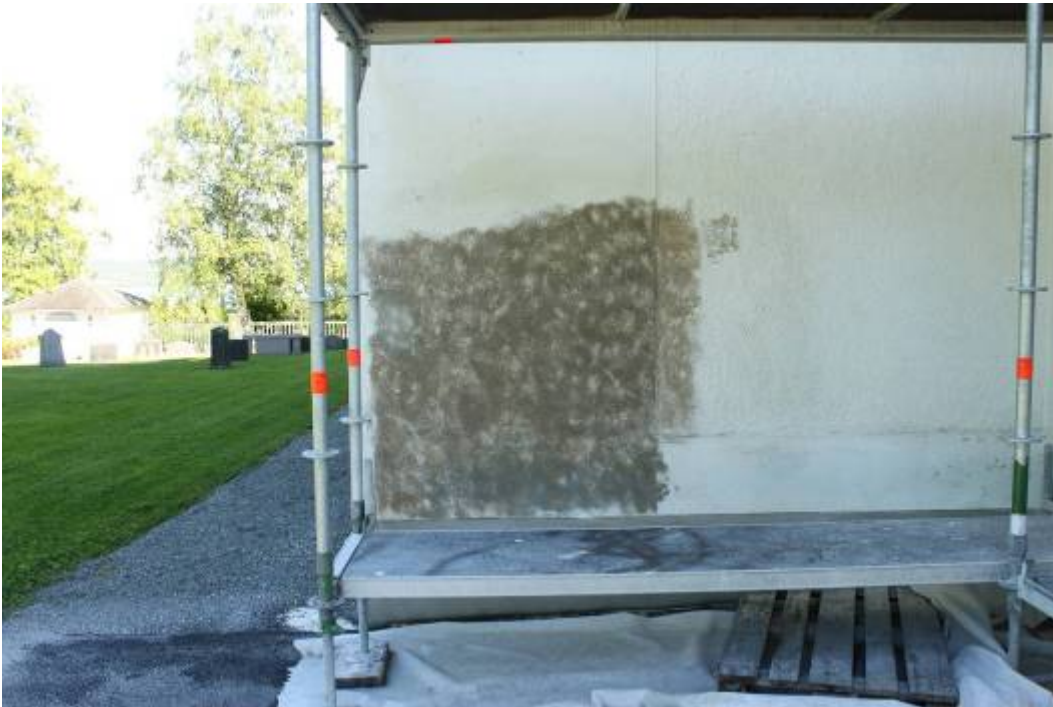
Jos-blästrad yta på långhusets nordvästra kortsida

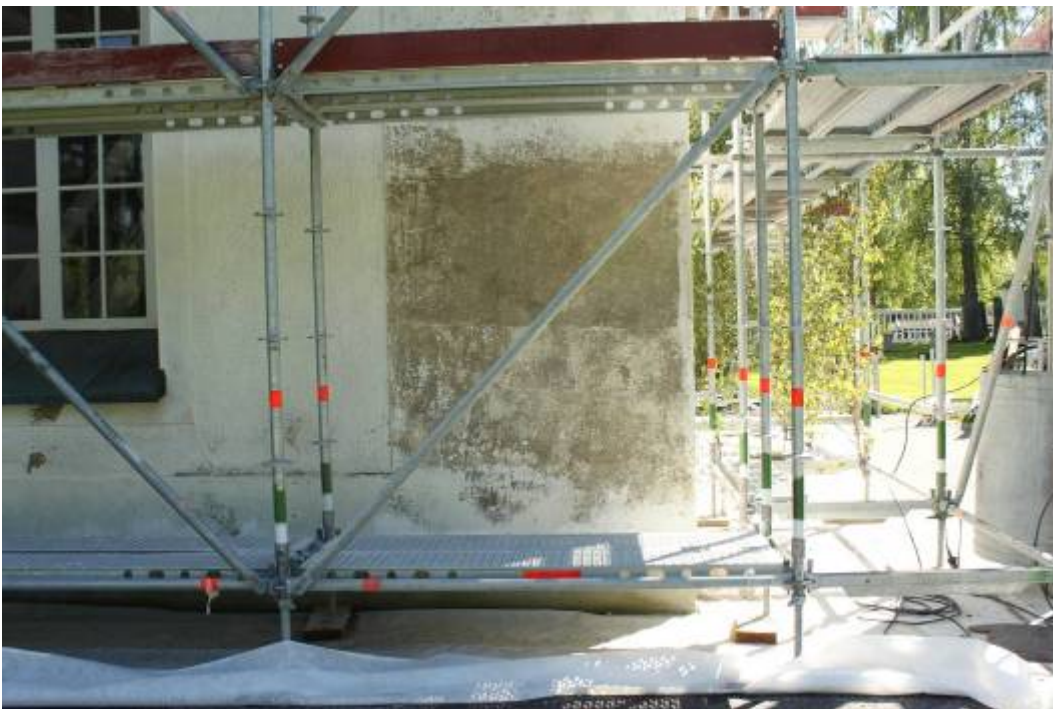
Även här kunde man se att högtryckstvätten tar hårdare än JOS-blästringen, det hade blivit vissa urslag i putsen även på slätputsade ytor, ytan blev även något mer rivigare än på de JOS-blästrade partierna. Enligt Erik Olsson från *Jämtfasad AB* låter man bli att laga sådana urslag eftersom det finns risk att lagningarna spjälklar loss, man låter därav dessa små skador vara. När man målar fasaderna brukar kalkfärgen till viss del slamma igen de värsta ojämnheterna.

Högtryckstvättad yta på tornets norra fasad, nedre delen mer varsamt gjord än övre delen

Högtryckstvätten är mer effektiv och billigare än JOS-blästringen. Val av rengöringsmetod diskuterades och beslut togs om att högtryckstvätten skulle användas, det fanns viss risk för urslag, högtryckstvätten skulle därför göras med omsorg och försiktighet. Vid närmare betraktande kunde man se att de slätputsade partierna var relativt ojämna sedan tidigare, möjligtvis från föregående blästringar/högtryckstvätt.

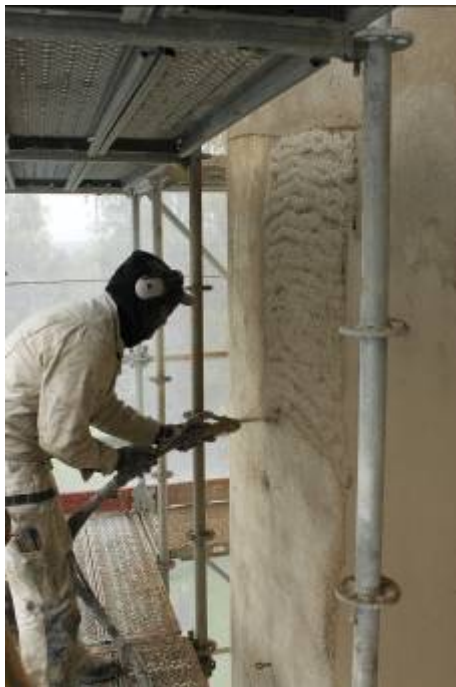
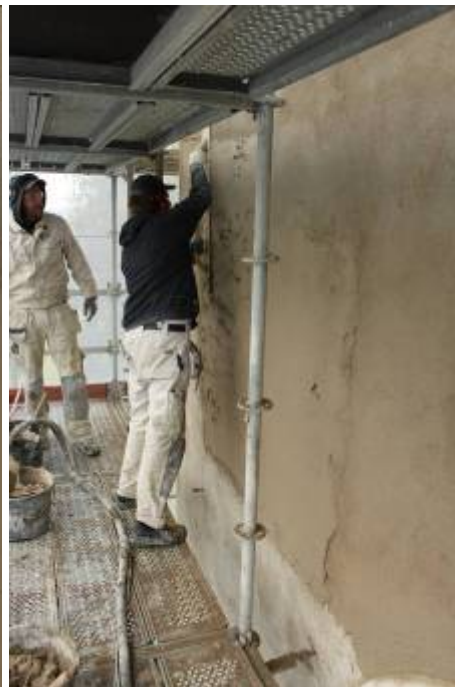
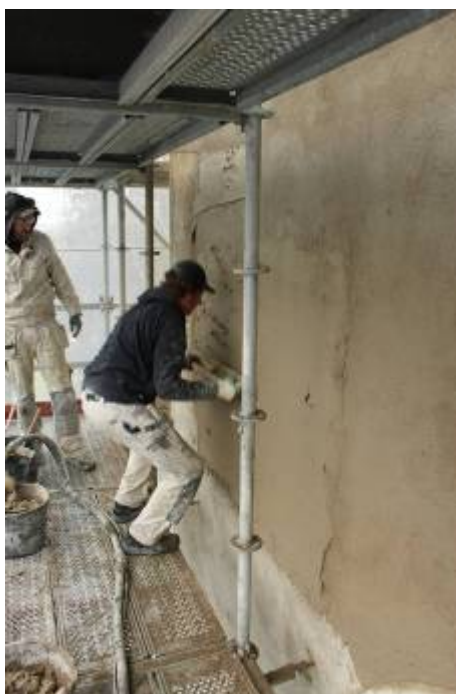
Västra tornfasaden.
Putsbruket sprutas på
fasaden. Bruket slätas
sedan till med en större
bräda

Ytputsen utfördes sedan på två dagar. Bruket som användes var Weber Cal 148, även detta ett fabriksstillverkat torrbruk baserat på hydraulisk kalk, luftkalk och med ballast av natursand och dolomit. Före putsningen vattnades fasaden och bruket blandades till i planblandare. Vädret vid tillfället för *Jamtlis* besök (antikvarie Henrik Ylikoski) var bra. Luftfuktigheten var hög och ingen sol. Dagen innan hade man haft problem med att putsen torkade för snabbt.

Sedan slätades den till med en bräda, först nerifrån och upp och sedan sidledes. Till sist använde man en mindre rivbräda för att släta till ytan. Om mindre håligheter ändå uppstod, lagades dessa med lite bruk och slätades sedan över med rivbrädan i cirkelrörelser.

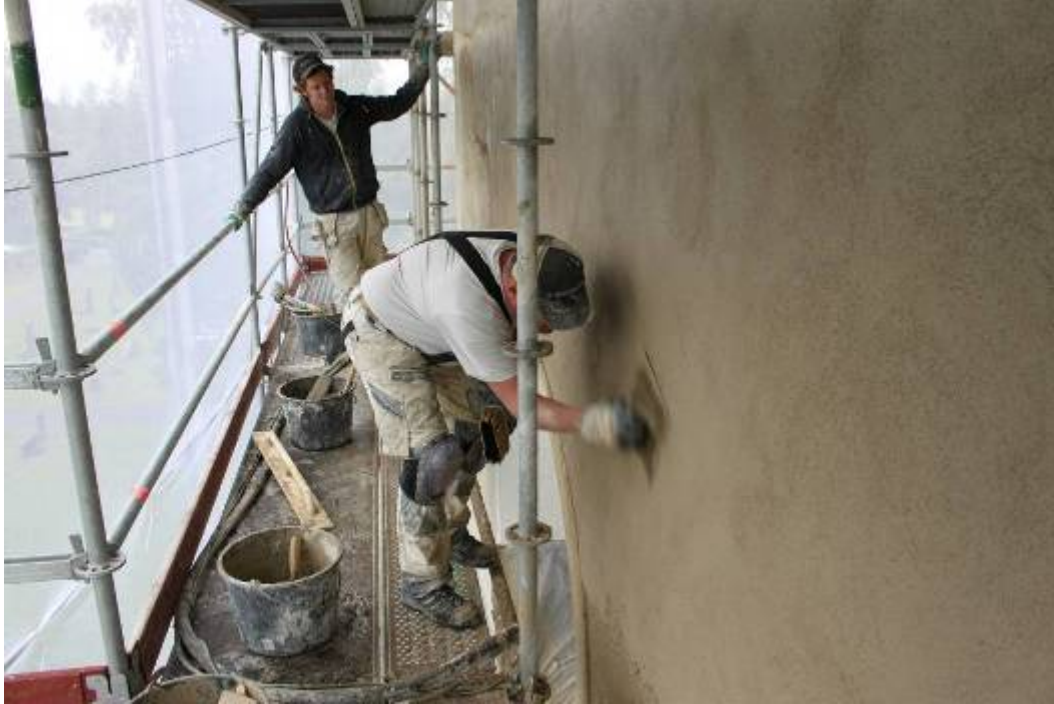
Västra tornfasaden. Slutligen användes en mindre rivbräda för att få till den slutliga putsytan

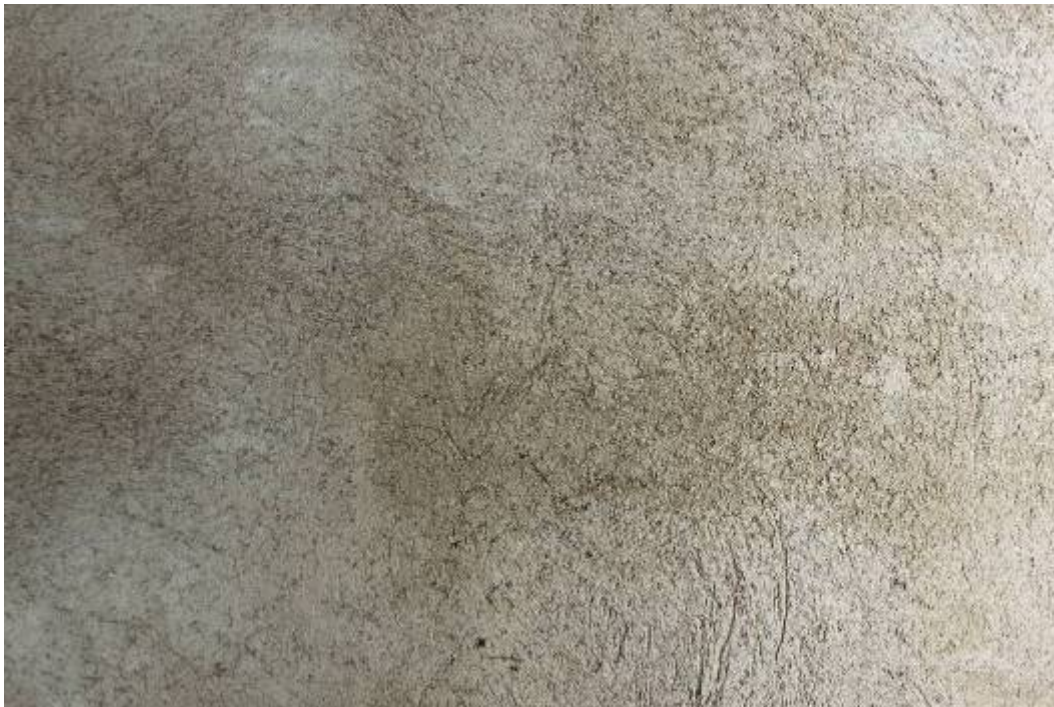
Ytputsens på tornets västra fasadsida är klar

Man hade haft en del problem med att säkringarna gick lite då och då, vilket stannade upp arbetet. När hela ytputsen var färdig vattnades ytan vid några tillfällen. Putsen skulle sedan torka minst 2 veckor innan avfärgning kunde påbörjas.

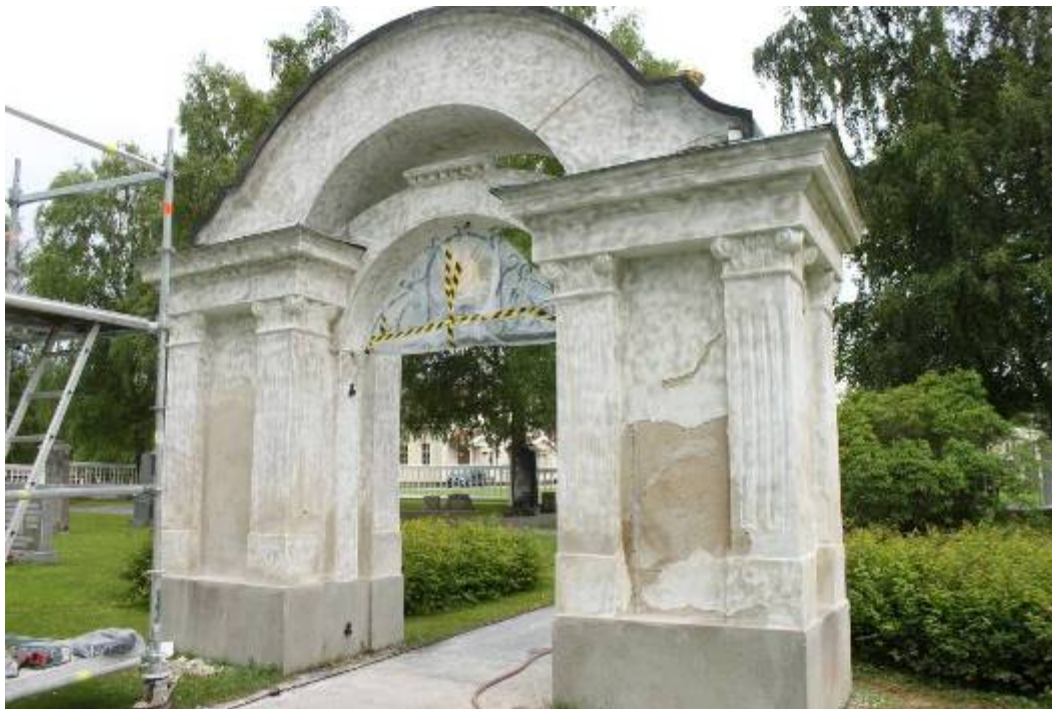
Stigport, fasad mot öster

Efter att stigporten JOS-blästrats undersöktes putsen. Putsen lät bom men satt ändå ihop. Bompartierna verkade finnas främst vid de slätputsade partierna, medan kannelyrerna verkade vara i bättre skick. Vissa slätputsade partier höggs därför upp yligt. Ny ytputs har lagts som enbart är några mm tjock. Murarna har fått anpassa verktygen så att de lagade ytorna fått lika struktur som övriga ytor.

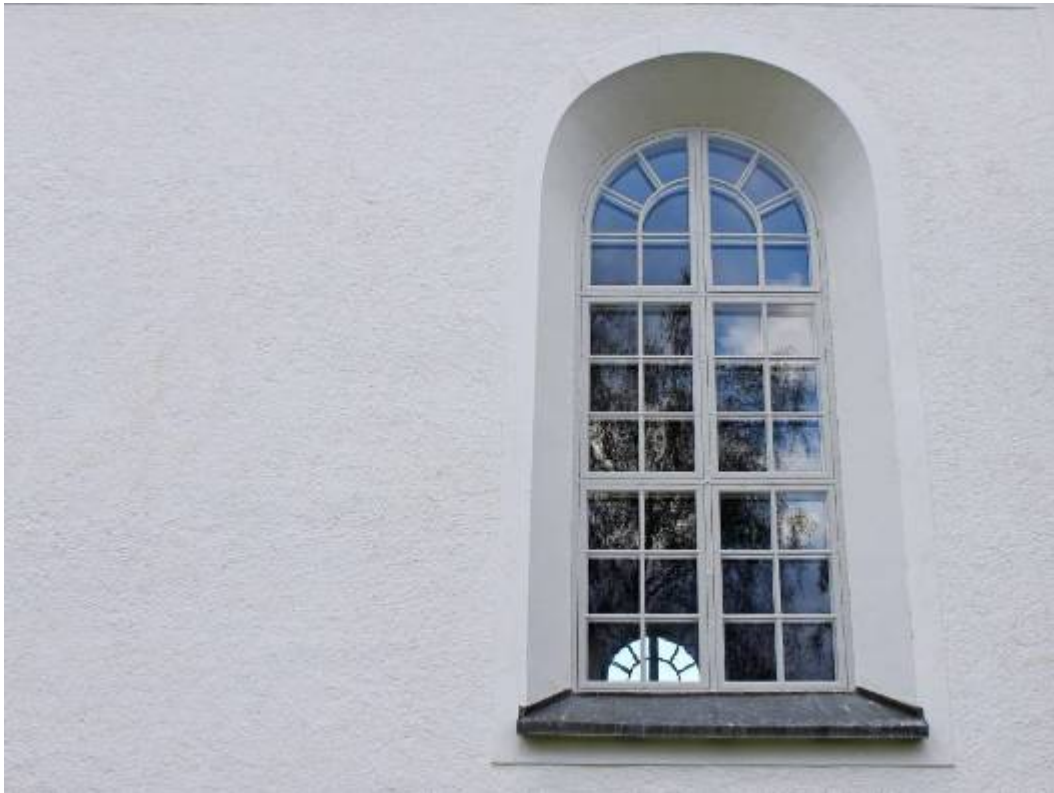
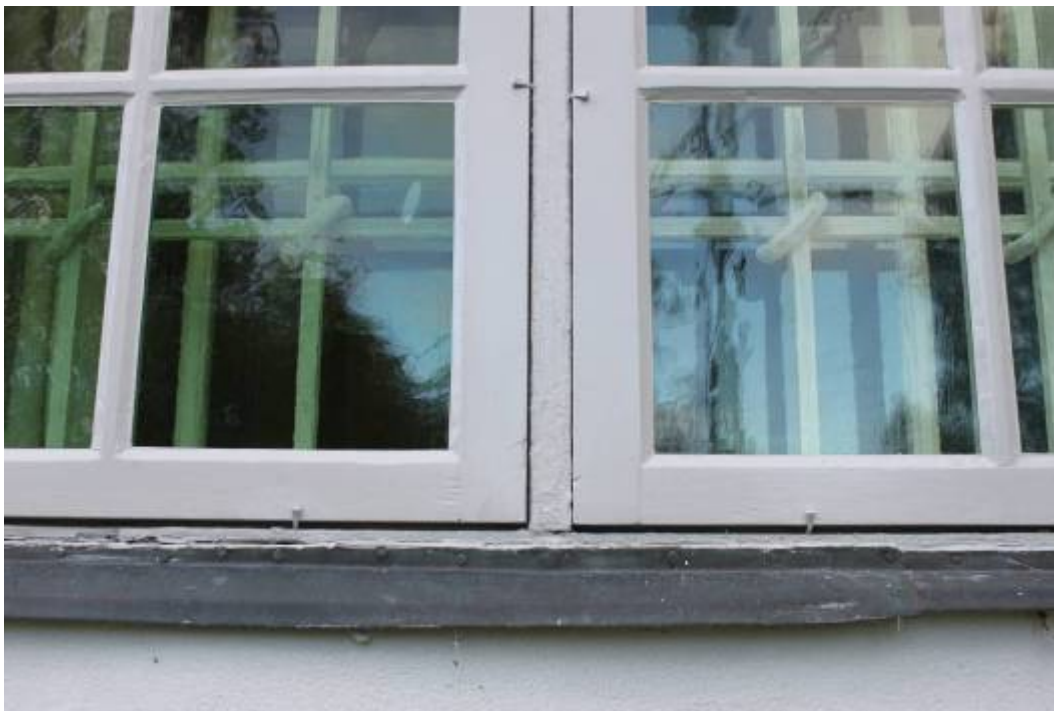
Fönsterbågar långhusets södra fasadsida. Bågarna har fästs med hästkosöm.

Karmar har skrapats på plats. Dessa har delvis blivit trärena, och delvis finns färglagren kvar. Trärena ytor har slipats med sandpapper och färgkanter har slipats ned innan dessa ytor oljas. Sedan har karmarna strukits tre gånger med linoljefärg, spädning har skett med alifatnafta och balsamterpentin enligt beskrivningen ovan och torktiderna har varierat mellan två dagar till en vecka.

Bågarna har sedan satts tillbaka med hästkosöm.

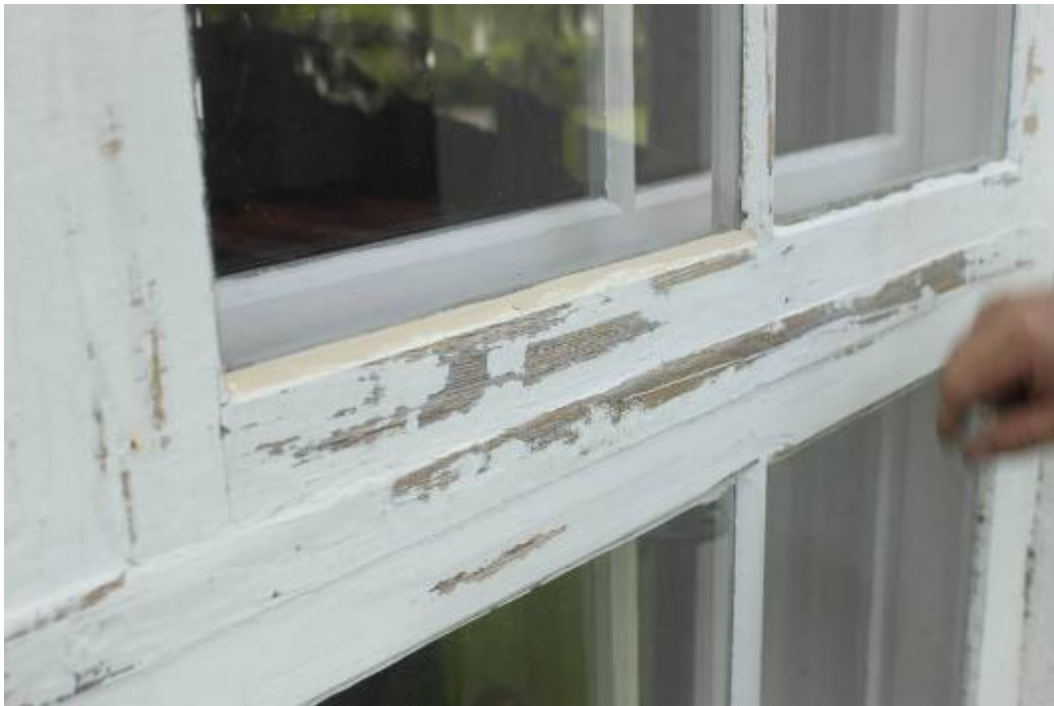
Falsen har nu kompletterats med nytt kitt. Lösa färglager har tagits bort, det mesta av de äldre färglagren kunde sitta kvar inför målning av bågar och karmar på den norra långhusfasaden.

Bågar och karm har sedan åtgärdats på plats. Färgskikten och kittfalserna var i mycket bättre skick här. Enbart lösa färglager har tagits bort, mycket av de tidigare färglagren sitter därmed kvar på bågarna. Löst kitt har tagits bort. Kittkomplettering har skett i de flesta kittfalsen. Detta innebär att man lägger på nytt kitt ovanpå befintligt kitt, i de fall man tagit bort allt gammalt kitt gör man en helt ny kittfals av linoljekitt.

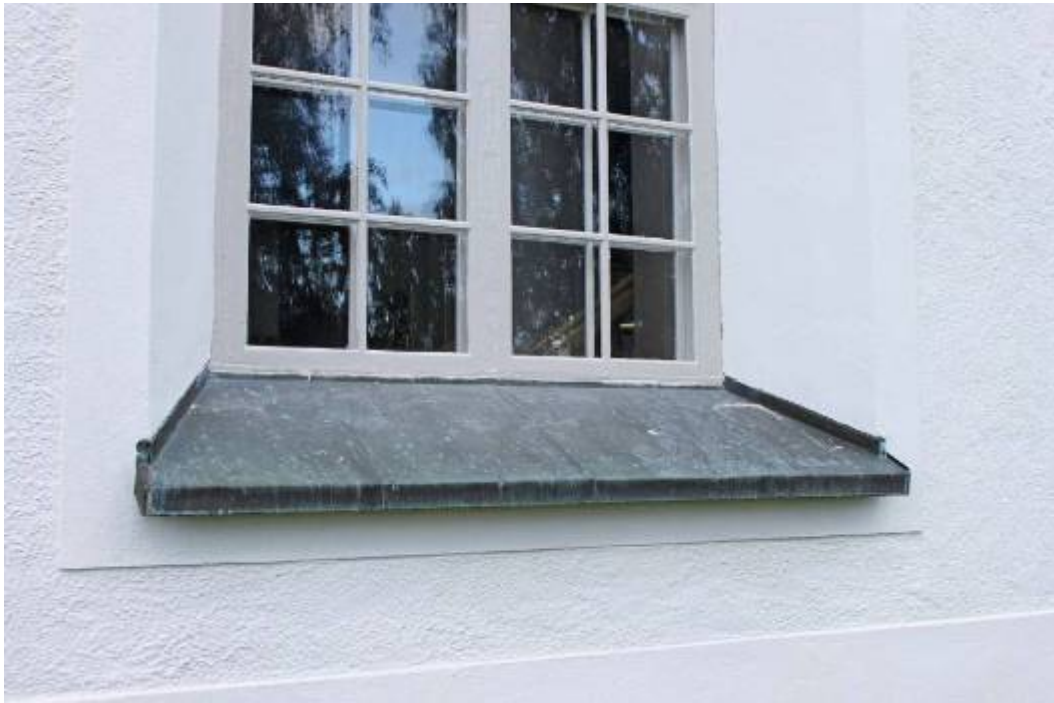
Fönsterbågar på långhusets fasadsida mot norr, målningsåtgärder är slutförda

Trärena ytor har slipats med sandpapper och oljats. Målning sker direkt efter kittning, vissa kittfalsen har dock fått torka ca 1 vecka innan målning. Bågarna har grundats, mellanstrukits och slutstrukits med linoljefärg. Spädning med alifatnafta och balsamterpentin har gjorts lika som med fönsterbågar och karm på den södra fasadsidan.

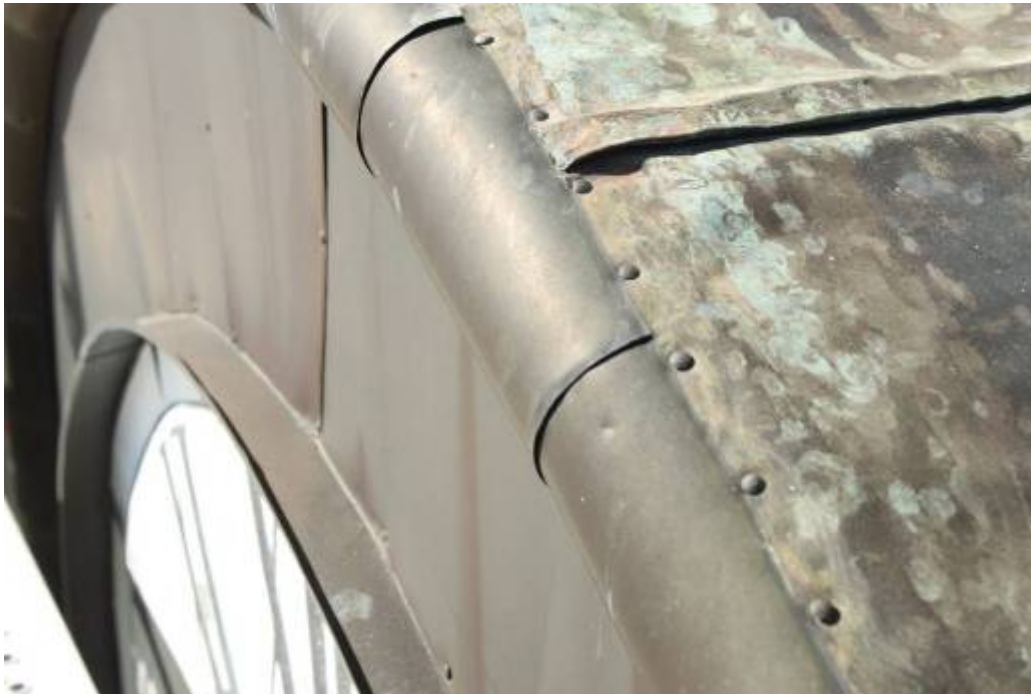
Plåttäckningen kring själva urtavlan är från 1975

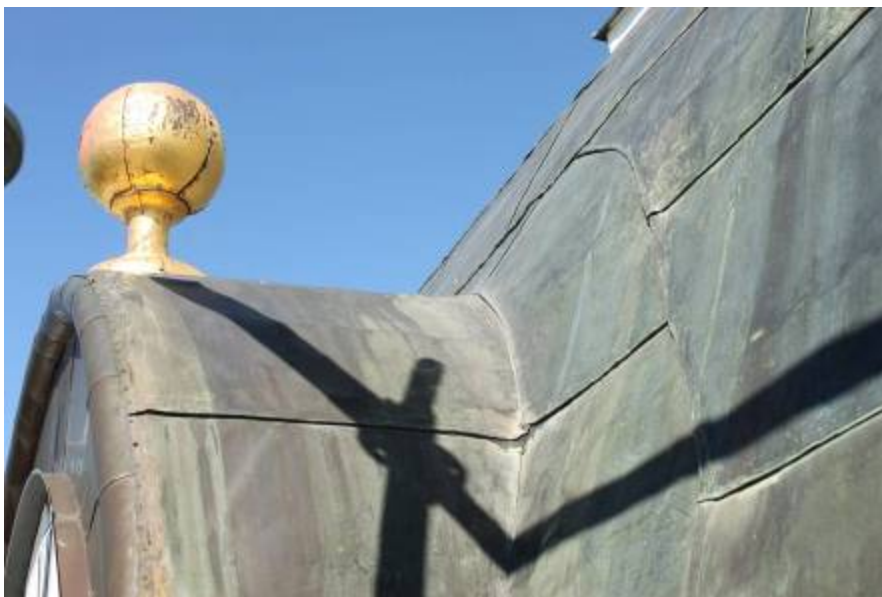
Ovanpå tornuren sitter en förgylld kula. Den bestod av en trästomme som klätts med kopparplåtar. Deras ålder är oklar. Genom arkivhandlingar har vi fått reda på att kulans täckande kopparplåt förgyllts 1975, tidigare var de alltså enbart klädda med kopparplåt. Kulan var träd på en järnstomme som sedan skruvats fast på ovansidan av tornuren.

Kulan är klädd med kopparplåtar som förgylldes 1975, tidigare var den alltså enbart kopparinklädd

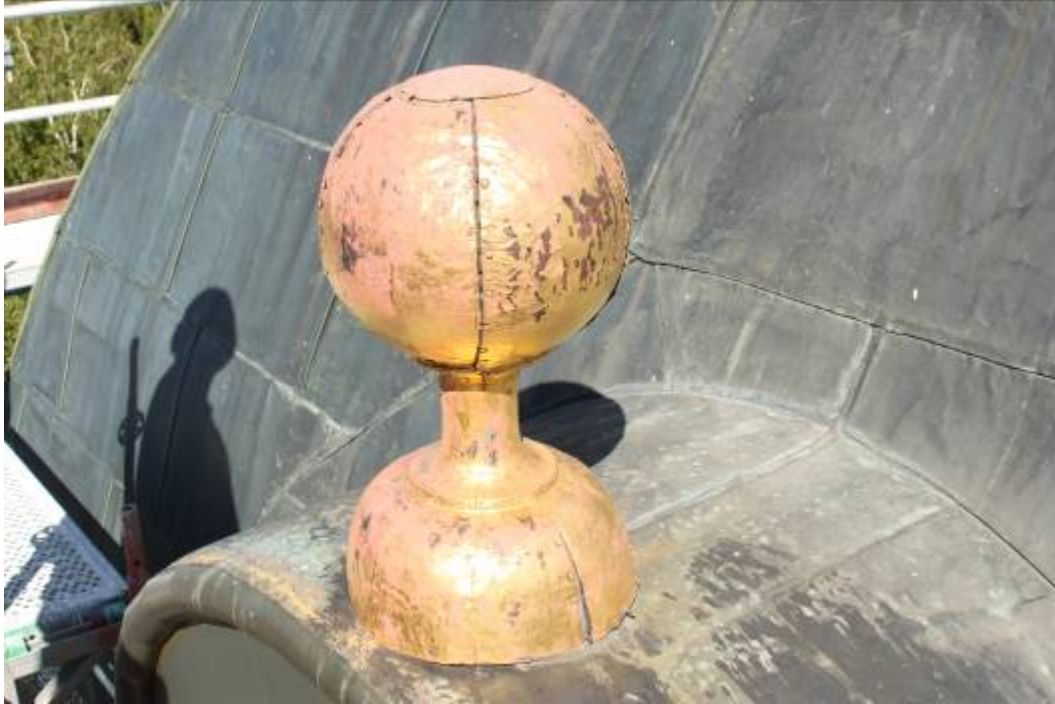
En rosaröd kulör skymtar fram partivis, vilket troligen är den kredering som förgyllningen fästs på.

Skicket på kulorna var relativt bra. Vissa plåtar hade lossnat och var i behov av att fästas. Förgyllningen var bitvis borta och en röd underliggande kulör syntes. Troligen är detta den kredering, kritgrund med animaliskt lim, som förgyllningen är fäst på.

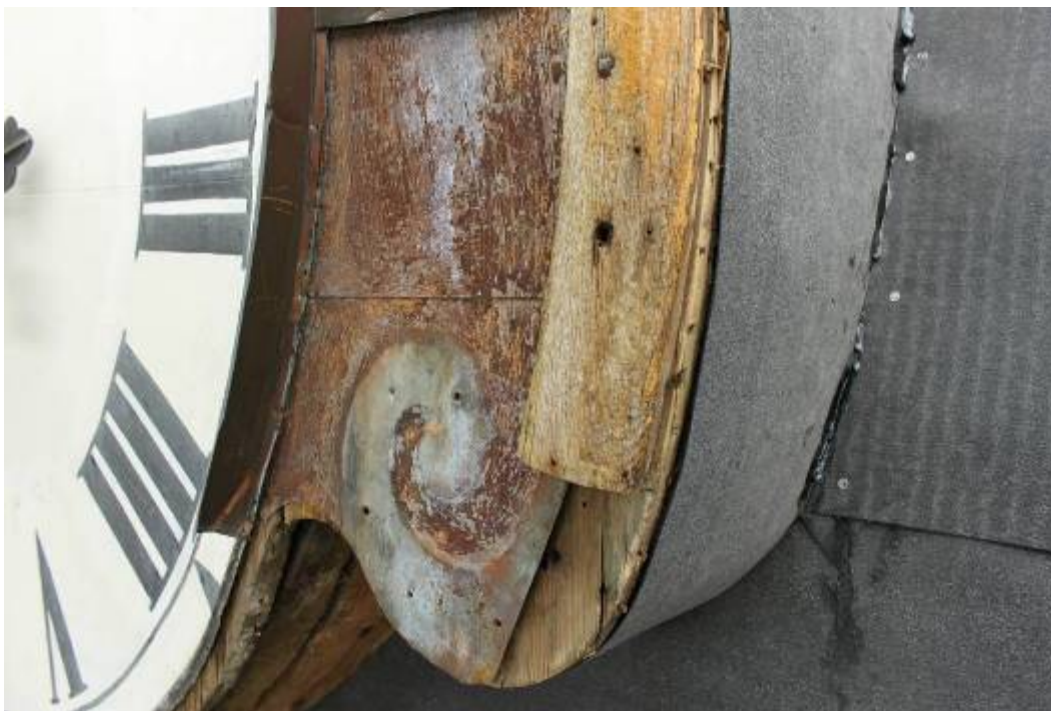
Y-plåt började med att riva bort plåten vid tornuren. När plåten tagits bort vid själva urtavlan framskyttade äldre förzinkad plåt och en dekorativ rundad trälist. Tornuren var, när kyrkan uppfördes, blindur. Urtavlan med romerska siffror tillkom 1927 då uret mekaniserades. Då sattes även den förzinkade plåten dit. Enligt arkivhandlingarna skulle plåten och trälisten vart målade i vitt och gult. På trälisten syntes den gula kulören tydligt, medan plåten visade både en röd, gul och möjligen en vit kulör.

På den välvda trälisten skymtar en gul kulör, medan det på plåten finns rester av både en gul och en mörkare rödbrun kulör. Urtavlan är från 1927 samt den förzinkade plåt som omgärdar själva urtavlan.

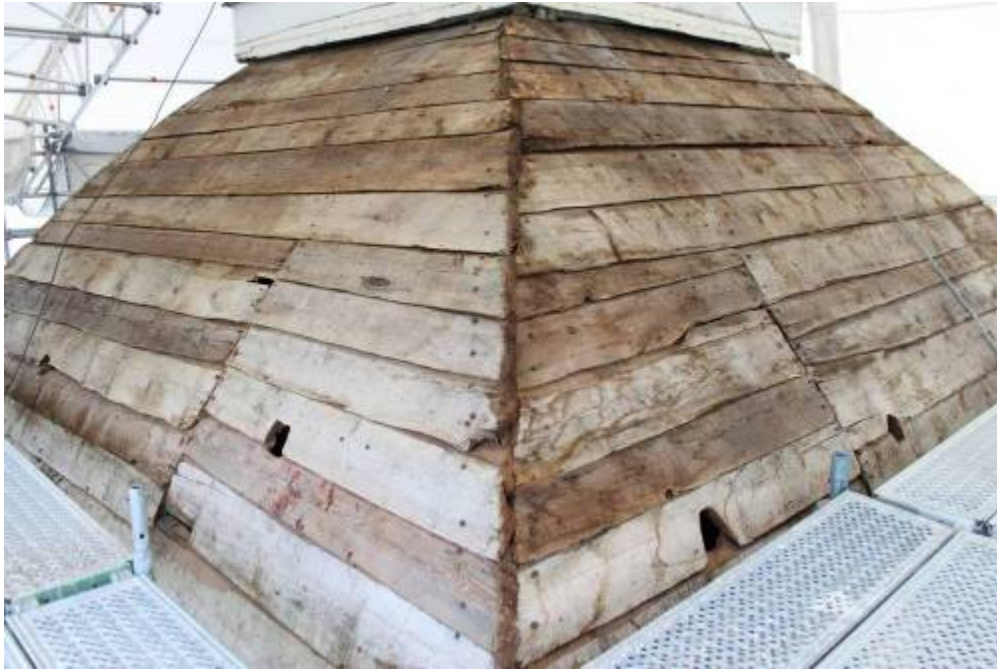
spikhål finns på varje plank, vilket troligen är spår efter de kyrkspån som satt på tornaket fram till att man bytte till kopparplåt under 1920-talet el. senare. Tydliga spår av ramsågsmonster finns på brädornas längdsidor. På vissa ställen finns fyrkantiga hål, möjligen är detta hål från tidigare ställningsbyggen. Det är osäkert hur gammalt takrotet är, om det möjligen är ursprungligt eller från mitten av 1800-talet eller dess senare hälft.

Här syns de hål som är upptagna i rotebrädorna, möjligen är de kvar efter äldre ställningsbygge

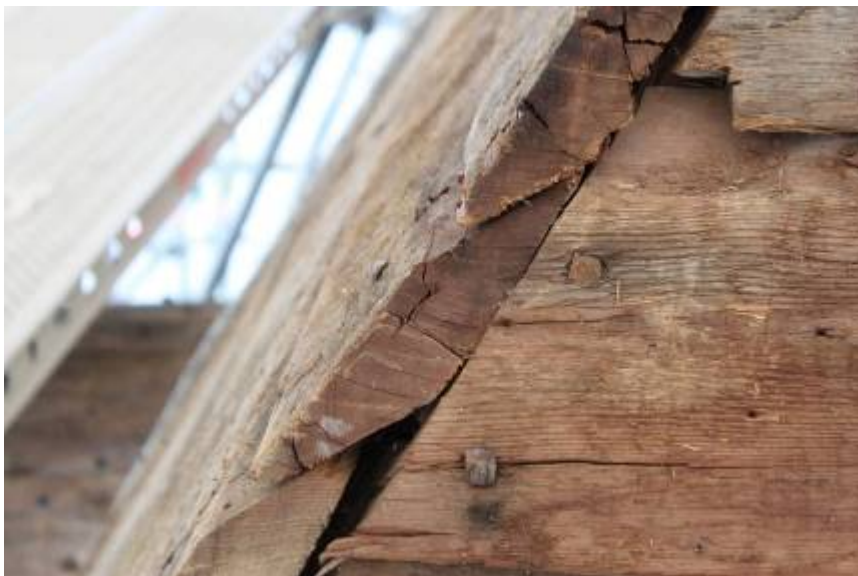
När all plåttäckning var borta kunde takrotet besiktigas. Takrotet består av längsgående furubrädor som är ca 20 till 27 cm breda. Brädorna är avfasade på både över- och underkant för att luftning ska kunna ske in i takstolskonstruktionen. Fasningen har gjorts med yxa. Jämna rader av

Här syns rotebrädornas fasade kanter och hur de ligger omlott.

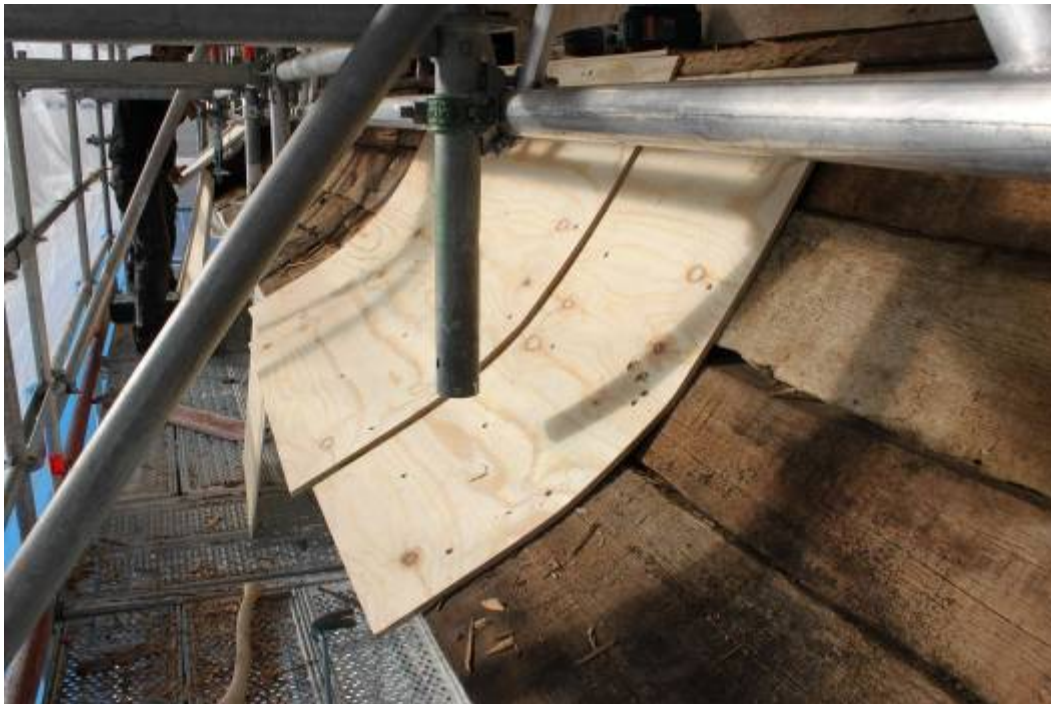
Plywoodskivor har provmonterats tornfasad mot söder

Det gamla takrotet var relativt ojämnt. För att inte behöva hugga ner ojämnheterna i för stor utsträckning och för att få ett jämnt underlag för kopparplättäckningen har två lager av furuplywoodskivor lagts på rotet. Utöver en utjämnande funktion som minskar risken för mekaniska skador på kopparplåten menade Melker Halvarsson från *Attacus Bygg AB* att skivorna även skulle hjälpa till att dra ihop konstruktionen eftersom de äldre rotebrädorna satt relativt löst. Två lager valdes för att få ett så jämnt underlag som möjligt och för att det övre lagret skulle täcka över det undre lagrets skarvar som möjligen skulle hamna i olika nivåer på grund av det ojäma underlaget. Skivorna som valdes var 7 mm tjocka och gick att böja till så att de följde tornhuvens välvda former.

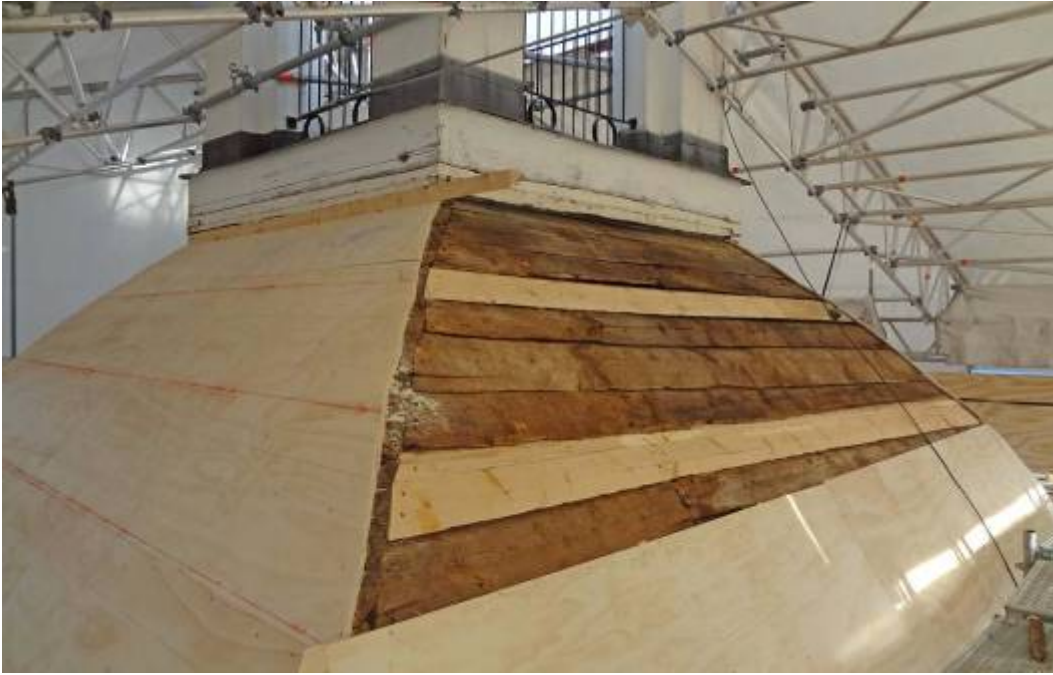
Furuplywoodskivor i färd att monteras. Här ser vi även att ett par rotebrädor har bytts ut, fasad mot söder. Foto: Melker Halvarsson

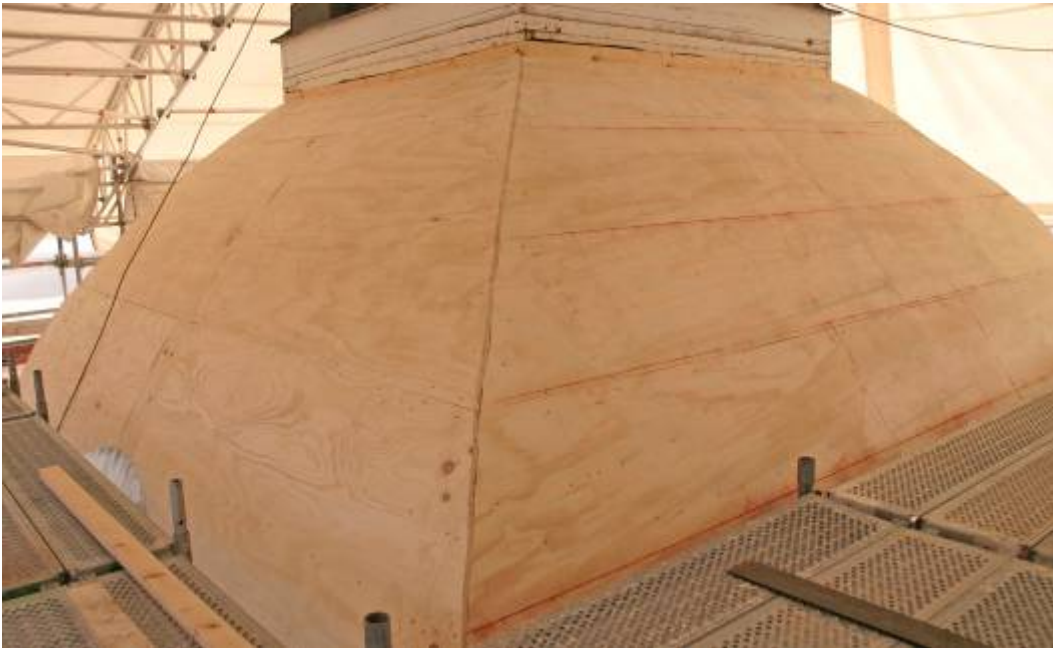
Hela tornhuven är har blivit klädd med plywoodskivor

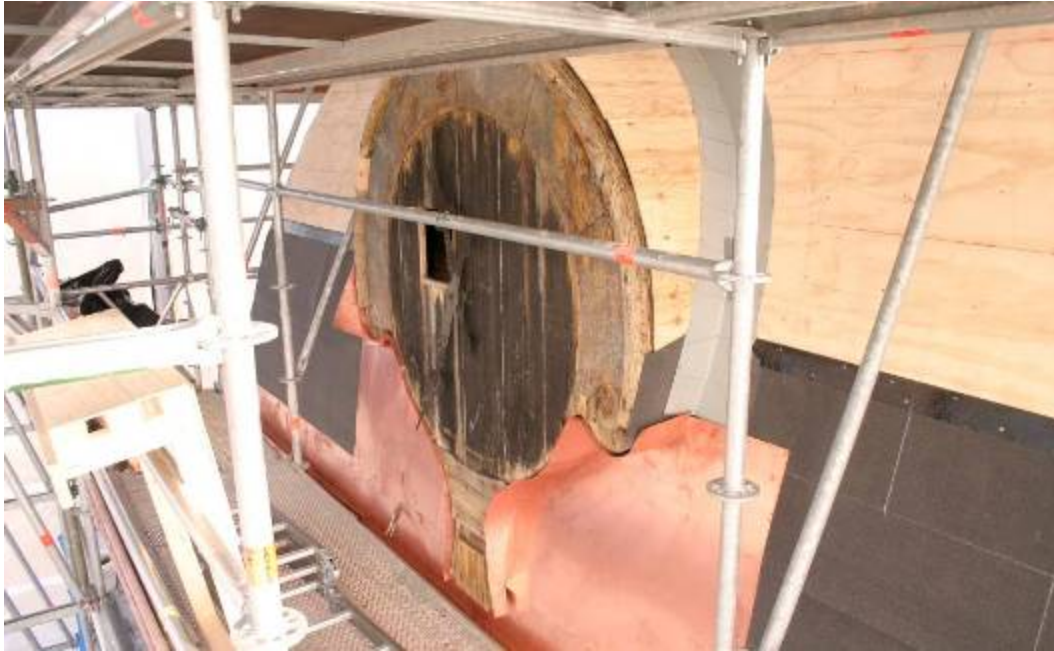
Plywooden är monterad, ett lager med papp har monterats innan täckningen av kopparplåt påbörjats, fasad mot väster

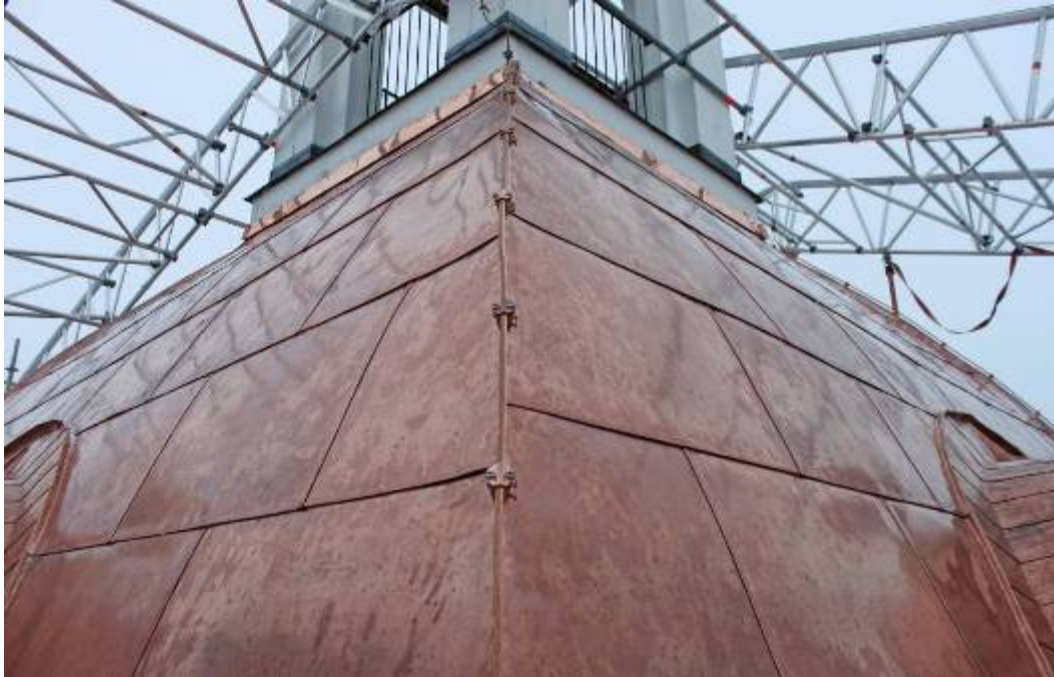
Liggande format och skivtäckning med liggande falsar

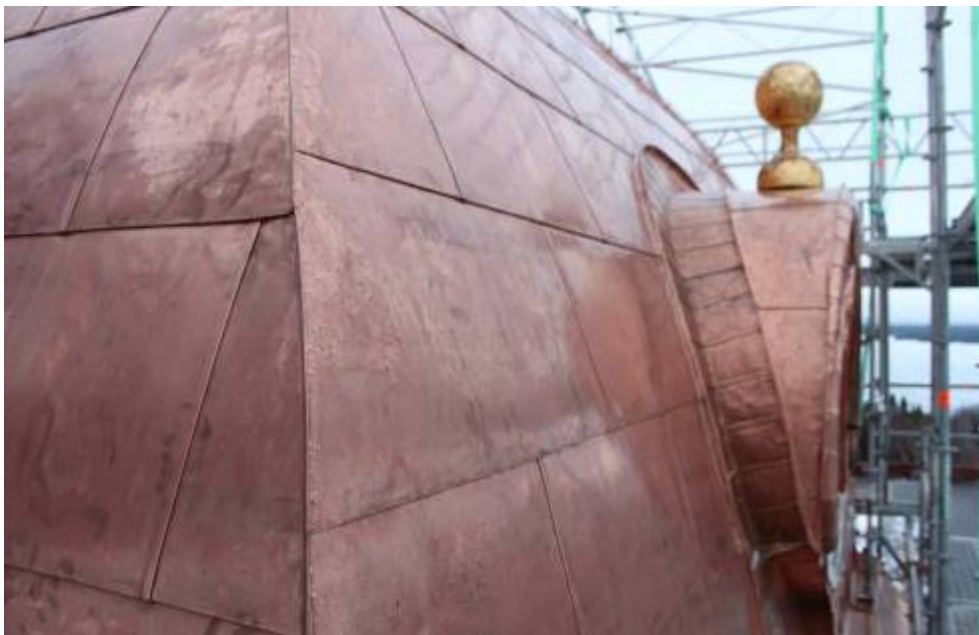
Tornhuv mot söder

Kloten som består av en trästomme som är klädd med kopparplåt som 1975 blivit förgylld var dock i relativt gott skick. Vissa plåtbitar höll på att lossna, men dessa har nu åter fästs mot underlaget. Kloten var fästa på en metallpinne som i sin tur var fäst ovanpå tornuren. Eftersom denna fästanordning inte gick att återanvända i och med den nya plåttäckningen har en ny fästanordning tillverkats. En nytillverkad metallpinne har monterats i kloten och sedan blivit fäst ned i tornurskonstruktionen.

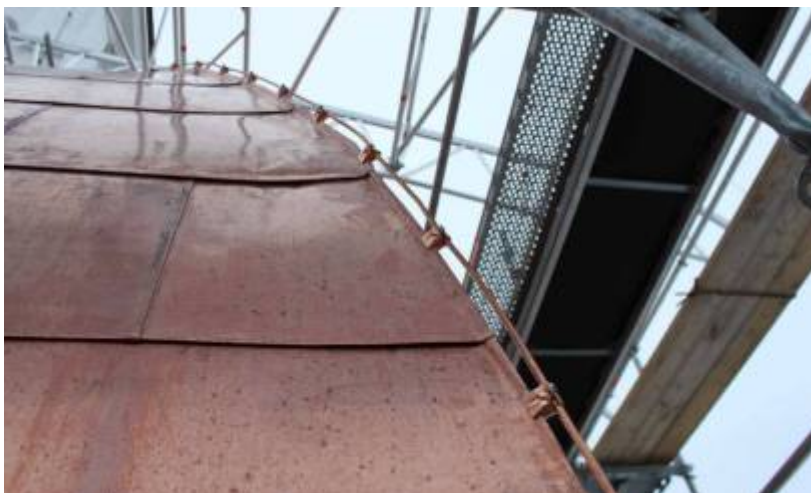
Åskledaren är fäst i de stående hörnfalserna mot nord- och sydöst

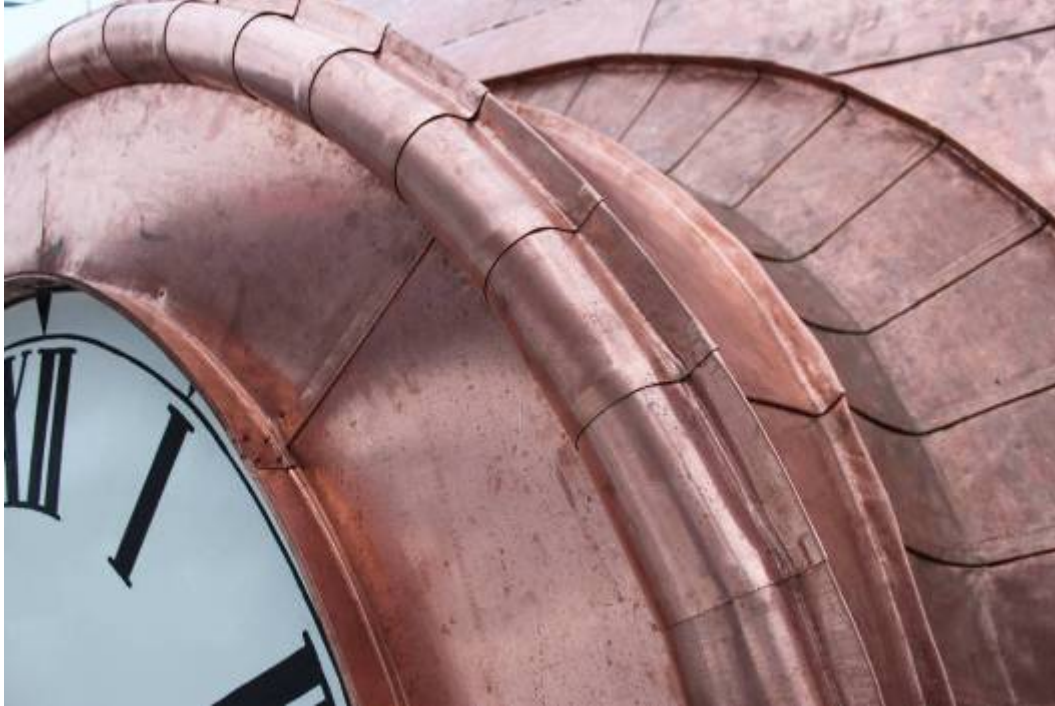
Solfjäderstäckning av tornuren

Utförandet vid tornuren skiljer sig från det äldre utförandet. *Y-plåt* har valt att lägga en så kallad solfjäderstäckning av mindre plåtformat för att få en tätare och bättre täckning. Måtten kring urtavlor har fått mätas noggrant på plats sedan har plåtslagarna gått ner för att klippa till bitarna.
