Lockne kyrka

Fasadrestaurering och omläggning av
kopparplåtstak på tornhuv, 2013

Lockne socken, Härnösands stift, Östersunds kommun

RAPPORT - JAMTLI 2014:3
ISSN 1654-2045

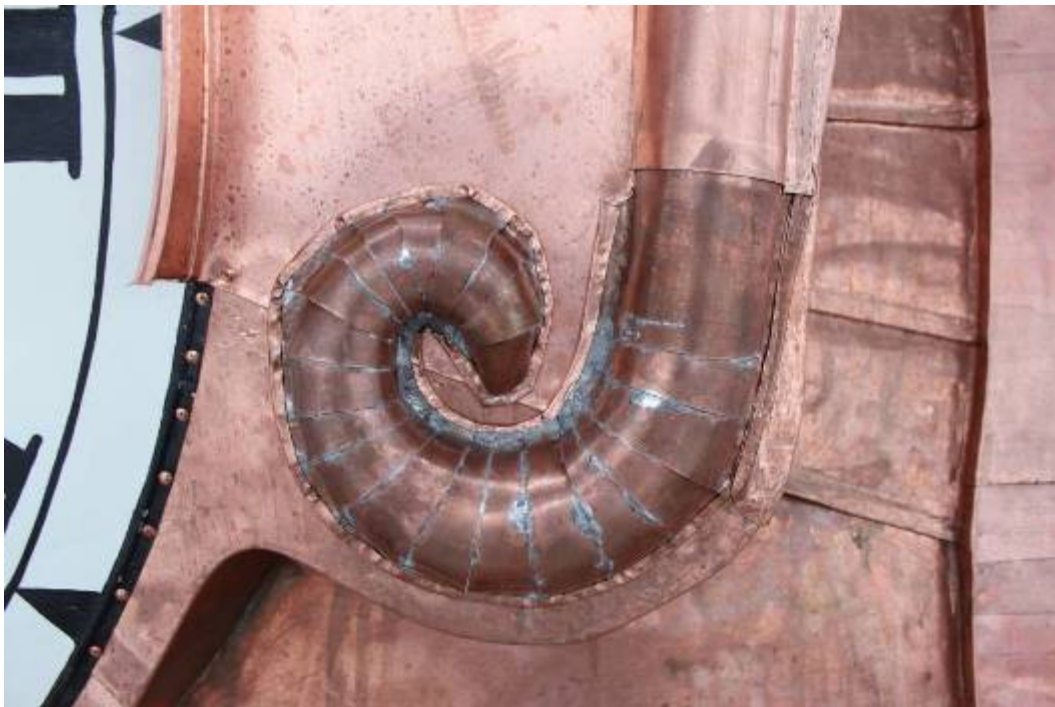
Detalj av plåtutförande på tornuren. De mindre bitarna har fått lödas ihop

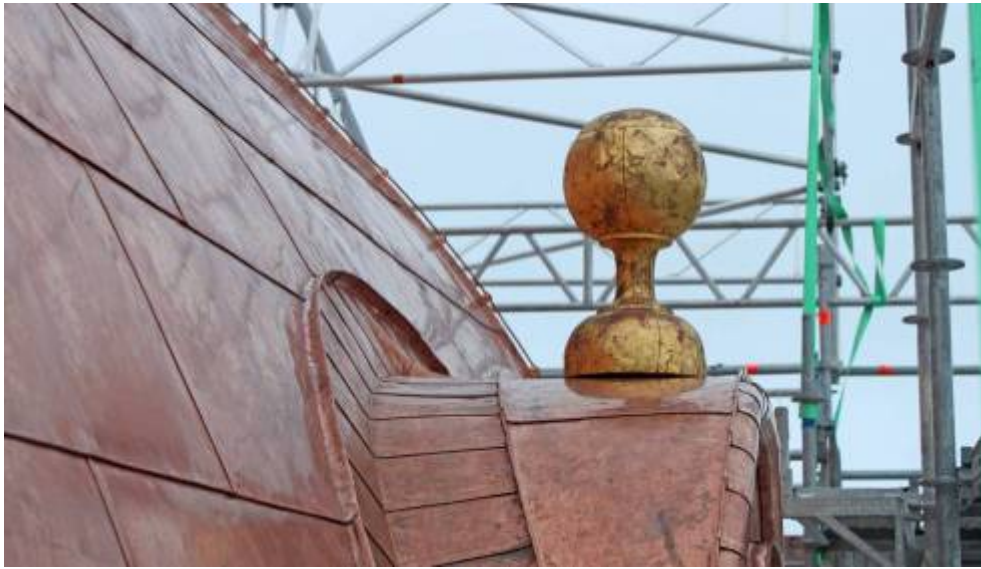
Kloten som består av en trästomme som är klädd med kopparplåt som 1975 blivit förgylld var dock i relativt gott skick. Vissa plåtbitar höll på att lossna, men dessa har nu åter fästs mot underlaget. Kloten var fästa på en metallpinne som i sin tur var fäst ovanpå tornuren. Eftersom denna fästanordning inte gick att återanvända i och med den nya plåttäckningen har en ny fästanordning tillverkats. En nytillverkad metallpinne har monterats i kloten och sedan blivit fäst ned i tornurskonstruktionen.

Den förgyllda kulan ovan tornuren

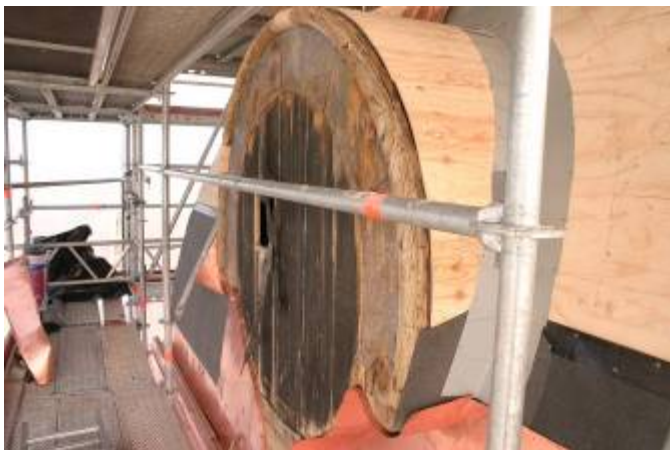
Urtavlan mot väster har demonterats. Bakom denna skymtar vi den ursprungliga urtavlan som är målad direkt på träkonstruktionen.

Urtavlorna från 1927 har under arbetets gång plockats ned och fraktats till *BW måleri AB* i Sundsvall. På plats i verkstad har målarmästare Anders Björklund tvättat, skrapat och stålborstat urtavlor. Grundning har utförts med Beckers metallprimer, sedan har tavlorna strukits två varv med linoljefärg. Linoljefärg, fabrikat Engwall och Claesson med vitt pigment till bakgrundskulören och linoljefärg med svart pigment till de romerska siffrorna.
