Rådhuset

Antikvarisk kontrollrapport vid fasadrestaurering 2006–2009

Lagboken 3, Östersunds stad och kommun

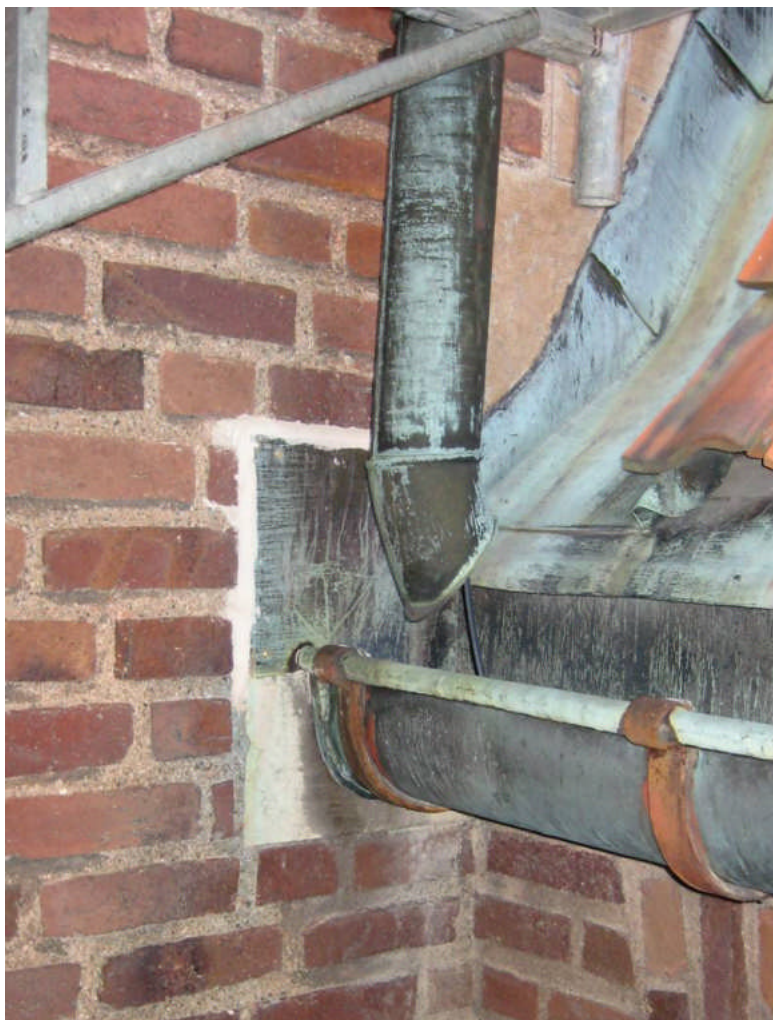
Bild 13. Stuprör, hängrännor, rännalar, bleck är tillverkade av kopparplåt. Hängrännorna bärs upp av konsoler av järn och det ligger bly mellan järn och koppar.

- Fönsterblecken justerades och infästes med befintlig eller ny klammerspik 30x35mm av koppar.
- Blyplåten vid huvudportalen har kompletterats på några ställen med en mindre plåtbitar av bly så att inte vatten ska kunna tränga in i bakkant. Plåten har drivits in med bly. Skarvarna mellan plåtarna är på några ställen lödda.

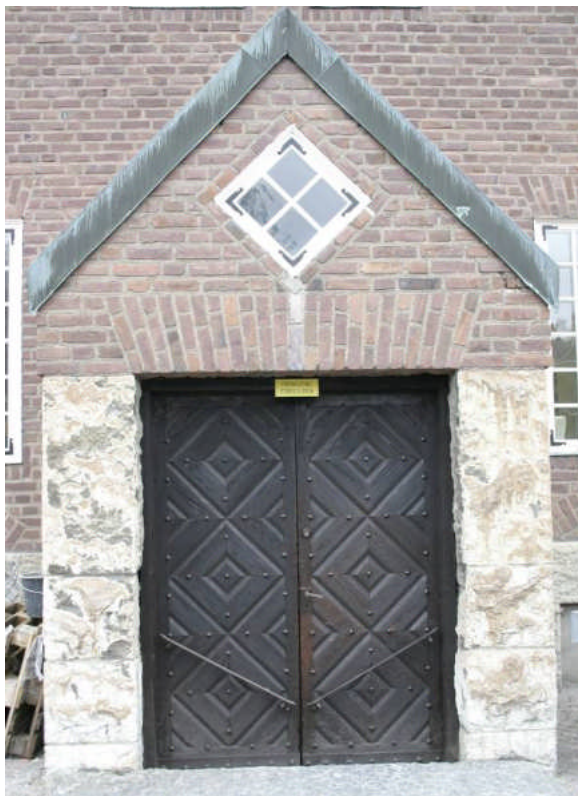
Bild 14. Entré på östra fasaden med den typiska kvadratiska panelen.

- Samtliga dörrblad har tjärats med dalbränd tjära med tillsats av balsamterpentin och linolja.
- Rombiskt segment av träpanel på dörrblad har på västra fasaden lagats med nytillverkad bit.
- Överljusens snickerier har målats i linoljefärg och kittats om med linoljekitt.

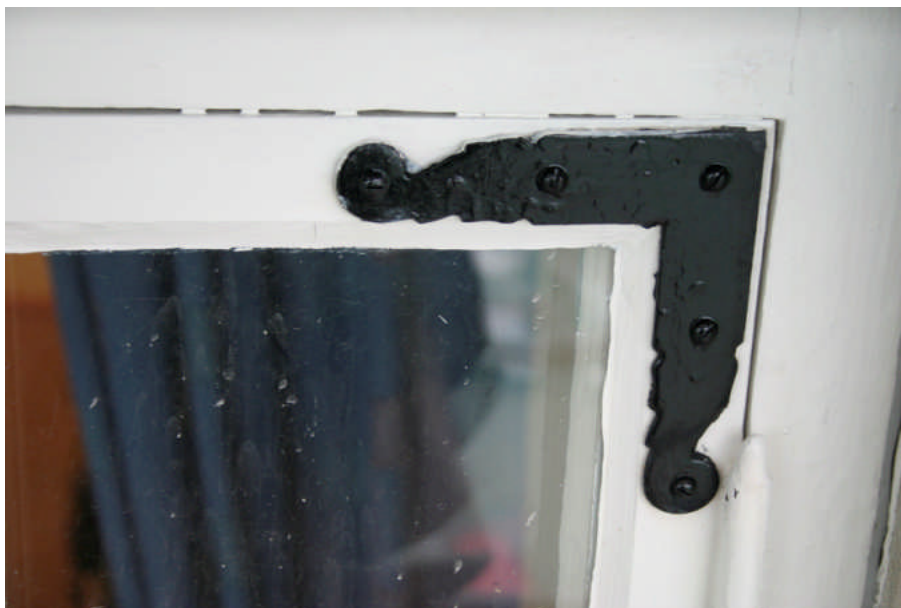
Bild 15. Närbild på fönsterbåge och svartmålade vinkeljärn.

- Fönsterbågar och karmar har målats i linoljefärg.
- Ny dubb tillverkades av koppar för att fästa de lösa fönsterblecken.
- Fönsterbleck har justerats av plåtslagare.
- Glipor har tätas med tjärad lindrev.
- Vinkeljärnen har spikats fast och målats med svart linoljefärg.
-

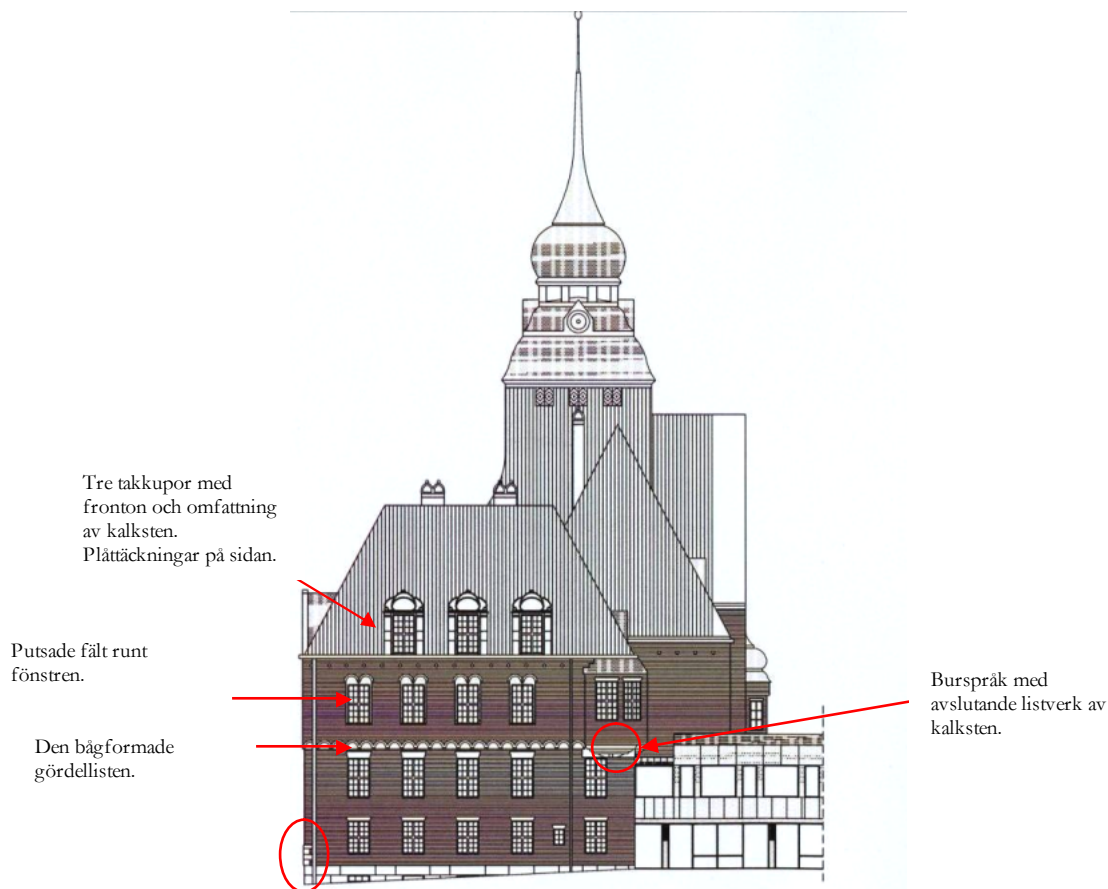
Södra fasaden

Tre takkupor med fronton och omfattning av kalksten. Plättäckningar på sidan.

Lagningar av materialförluster på frontonerna och listverk utfördes med kalkstenslagningsbruk. Innan lagning rengjordes ytan med vatten. Små sprickor limmades med injektlim. Frontonerna behandlades sedan med mikrokristallint vax för att förebygga skador relaterade till stenens benägenhet till mineral- och skiktvittring.

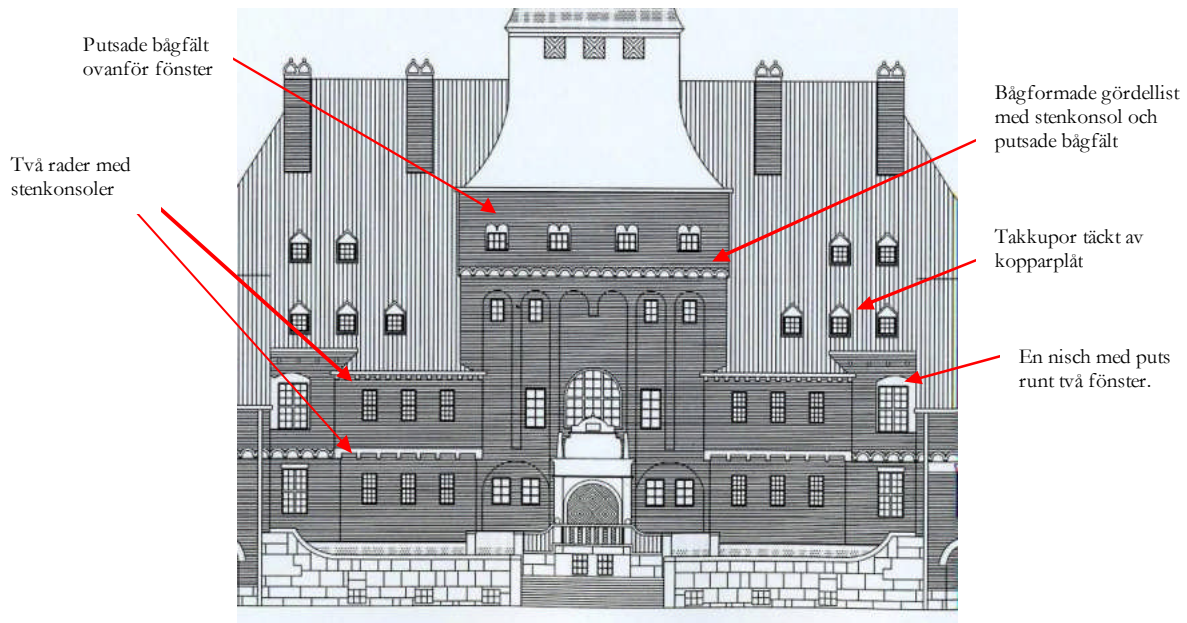
Västra fasaden: huvudfasaden

Nedsmutsad. Biologisk påväxt avlägsnades med vatten och borste och behandlades före och efter med Grön-Fri (benzalkoniumklorid). Sockeln rengjordes sedan med högtryckstvätt.

På trappräckets plintar och överliggare av kalksten förekom materialbortfall och sprickor. Tekniska lagningar av materialförluster och sprickor gjordes med kalkstenlagningsbruk.

Det höga mittpartiet flankeras av framskjutande lägre partier på var sida. Där finns två rader med konsoler, den undre bär upp våning 2 och den övre takfoten. På den undre raden utfördes lagningar. Nr 1 mot norr och nr 1 och 5 mot söder hade djupa sprickor och har därför dubbats med dubb av rostfritt stål och limmats. Materialförlusterna rekonstruerades sedan med kalkstenlagningsbruk.

På det höga mittpartiet finns en bågformad gördellist högt upp på fasaden med stenkonsoler. Sprickor limmades på fyra av dessa och en materialförlust rekonstruerades.

Tre konsoler i den bågformade gördellisten som löper mellan våning 1 och 2 hade sprickor och bortfall av sten. Från mittpartiet räknat ilagades nr: 3 mot norr, nr:9 mot söder samt nr: 1 mot söder med kalkstenlagningsbruk.

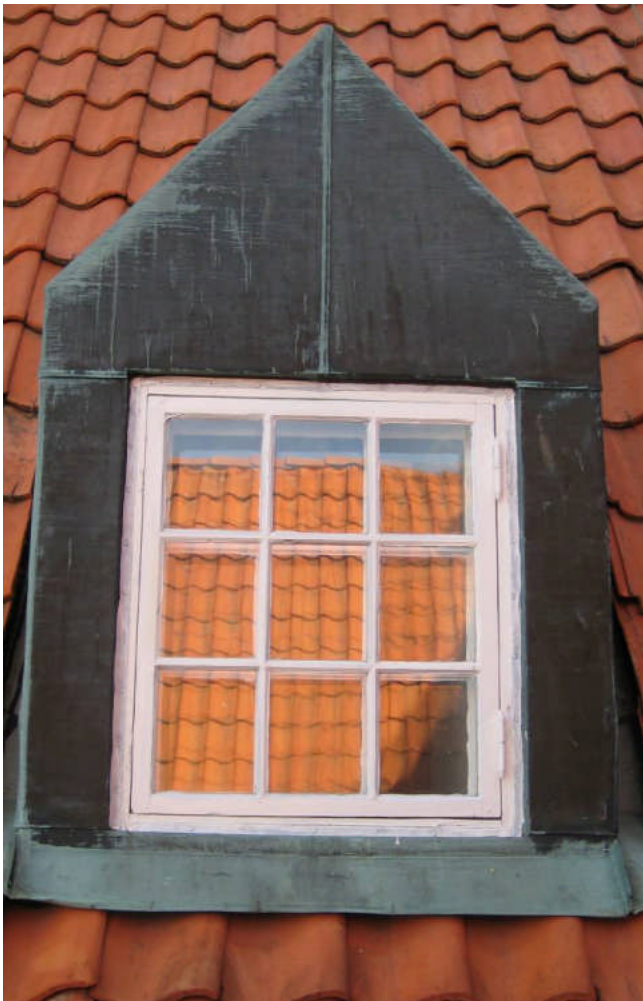
Bild 20. En av takkuporna som är täckta av kopparplåt.

- Plåt** Hängrännorna är upphängda med järnkonsoler och mellan kopparplåten och järnet ligger bly. Hängrännorna justerades. Hål i plåten löddes. Hängrännan på södra sidan om mittpartiet kompletterades med ett nytt fäste av rostfritt stål (se bild). Det gjordes en översyn av de plåttäckta takkuporna och infästningen med kopparspikar kompletterades (se bild).

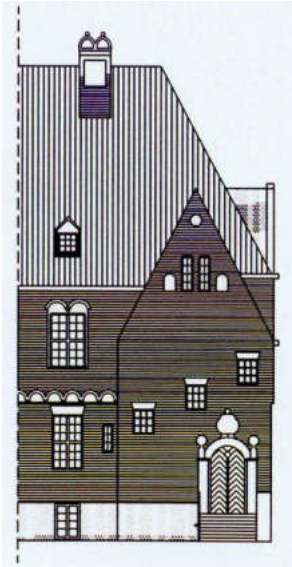
Södra flygelns högdal, fasad mot norr

sten Södra sidoportals omfattning av kalksten hade skador främst i nederkanten av stenarna. Materialförlusterna rekonstruerades med kalkstenlagningsbruk. I vänstra kanten av dörren drevades med tjärdrev.

Fönster Vid flera fönster fanns stora glapp mellan fönsterkarm och tegelvägg. Murbruket var vittrat. Det tätades med tjärdrev innan ny puts påfördes. På fönsterbågarna gjordes en översyn av färg,

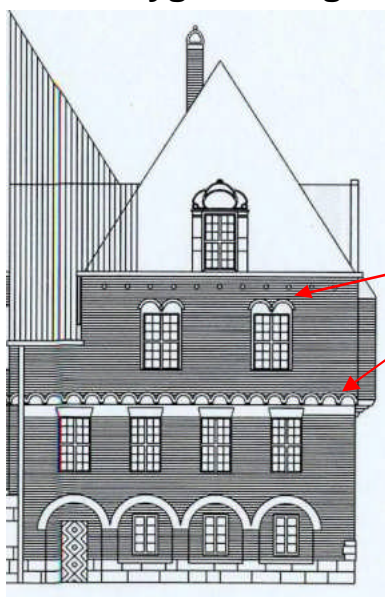
Södra flygelns högdel, fasad mot väster

Stenomfattningen och frontonen runt takkupan rengjordes från biologisk påväxt med boste, vatten och Grön Fri-benzalkoniumklorid. Gipskrustan på stenen ovanför fönstret rengjordes med lerinpackning innehållande ammoniumvätekarbonat. Materialförluster rekonstruerades med kalkstenlagningsbruk och sprickor limmades med injektlim. Vittrade fogar med kalkbruk mellan stenarna ilagades. Fogarna var delvis tätade med en gummiliknande fogmassa som togs bort och ersattes med kalkbruk (se bild). Frontonerna behandlades med mikrokristallint vax. Kulan som ramlat ned en gång sattes dp fast med lim och sitter nu fast ordentligt. Av estetiska skäl togs en del överflödigt lim bort. Den rundbågiga gördellisten fortsätter på denna fasad. På konsolerna fanns två mindre skador.

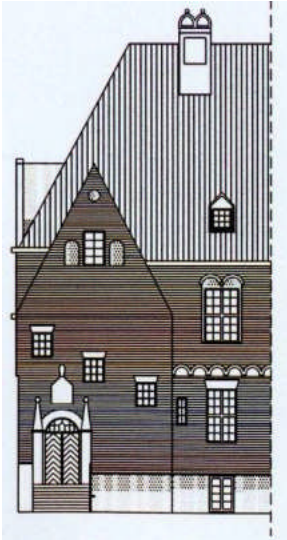
Norra flygelns högdal, fasad mot söder

- Sten** Norra sidportalens omfattning av kalksten hade skador främst i underkant av stenarna. Materialförlusterna rekonstruerades med kalkstenlagningsbruk. Sprickor lagades med injektlim.
- Puts** Den bågformade gördellisten fortsätter från huvudfasaden vidare på flyglarna. Endast mindre skador i putsen åtgärdades. I den putsade nischen runt fönstret på våning 2 gjordes ilagningar av puts i nederkant.
- Dörr** Dörren behandlades med dalbränd tjära blandad med linolja och terpentin.
- Fönster** Vid de fönster där murbruket vittrat bort kompletterades med tjärdrev där glipan var stor innan nytt bruk påfördes. Översyn av fönstrens målning gjordes.

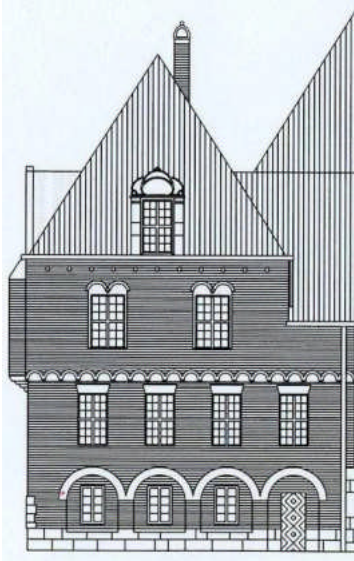
Norra flygelns högdal, fasad mot väster

En kompletteringslist av kopparplåt skruvades fast i plåten och kalkstenen på sidan av takkupan eftersom sprickan mellan plåt och kalkstensomfattning var alltför stor.

Vid fönstren i de putsade nischerna fanns glapp mellan fönsterkarm och tegelvägg. Murbruket var vittrat. Det tätades med tjärdrev innan den nya putsen påfördes. På fönsterbågarna gjordes en översyn av färg och kitt.

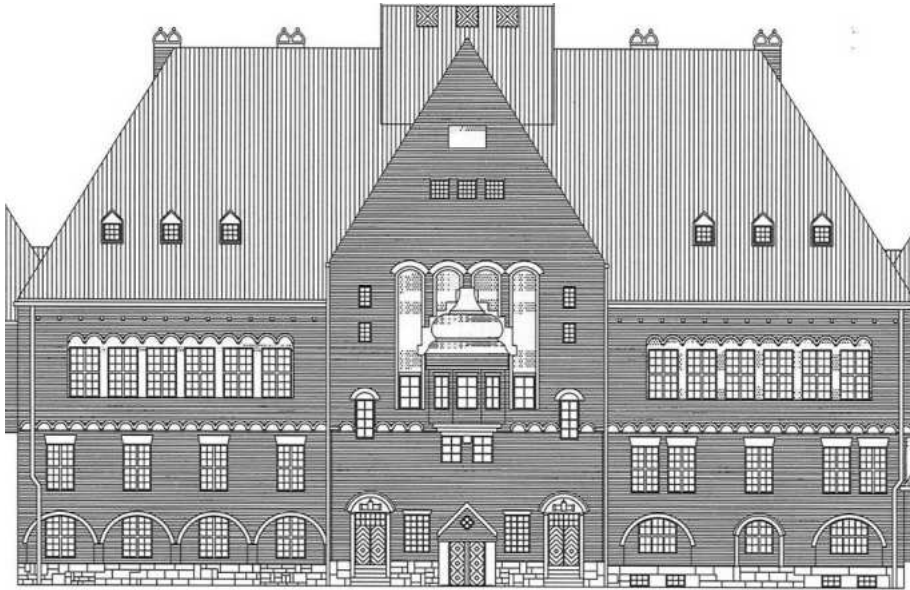
Östra fasaden

- Sockel** Rostiga beslag avlägsnades och hålen lagades med stenlagningsbruk.
- Utsmäckningar
sten** På södra sidan lagades fyra konsoler i rundbågefrisen ovanför fönstren i tredje våningen med stenlagningsbruk och injektlim. På norra sidan lagades nio konsoler. I den bågformade gördellisten på norra sidan lagades fyra konsoler med stenlagningsbruk och injektlim. På södra sidan lagades en konsol. I det framskjutna mittpartiet lagades också en konsol. Mittpartiets burspråk uppvisade en spricka på den undre konsoldelen. Sprickan bedömdes av konservator vara i behov av lagning. Två rostfria dubbar (8 mm) slogs in för förstärkning. Dubbarna försänktes och doldes med stenlagningsbruk och infärgning.

- Puts** Den äldre putsen på tre bågar i den bågformade gördellisten knackades ned och putsades om med kalkputs som avfärgades. Cementbaserad puts fanns runt fönsteröppningarna i de putsade nischerna och orsakade sprickor och putsbortfall. De skadade putsade partierna runt fönsteröppningar knackades ned och putsades om med kalkputs och avfärgades. I två bågar i den bågformade gördellisten fanns yngre puts med en annan kornstorlek på ballasten än de ursprungliga. Dessa gjordes om.

Väggfast lamphållare av järn samt ventilationsgaller uppvisade rostangrepp. Dessa behandlades med rå linolja och färgpigment (bränd terra och brun umbra).

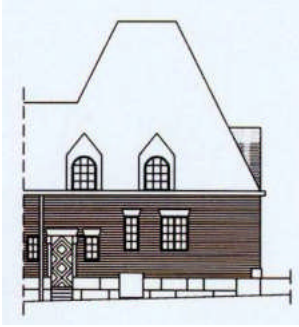
Norra lågflygelns norra och östra fasader

Stenomfattningen runt portalen har varit i gott skick, endast en materialförlust rekonstruerades med stenlagningsbruk.

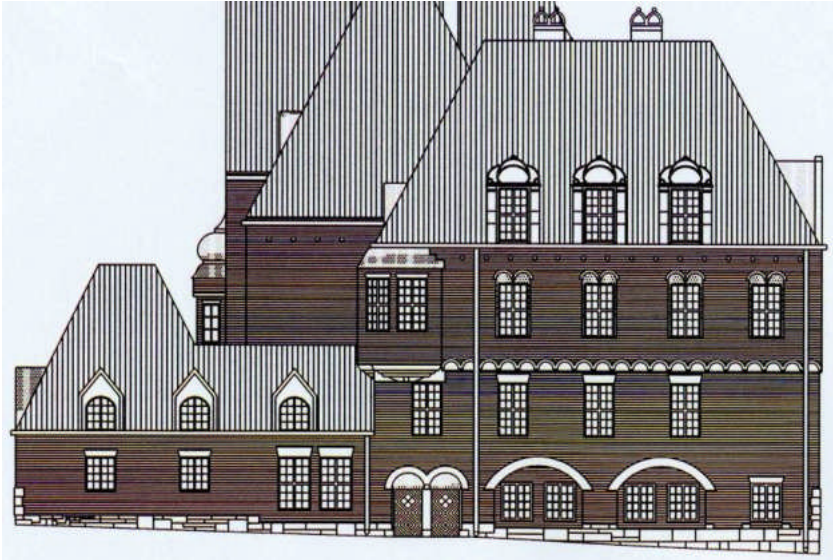
Norra fasaden

De tre takkuporna har samma form som på södra fasaden och samma typ av skador. Man har haft problem med att vatten har trängt in och har tidigare därför tätat anslutningen mellan frontonen och taket med gummimassa (silikon). Denna togs inte bort eftersom den fungerar.

Materialförluster på kalkstenarna rekonstruerades med stenlagningsbruk och sprickor limmades med injektlim. Det var ganska omfattande biologisk påväxt på fronterna. Detta avlägsnades med vatten och borste. Stenen behandlades med Tercol före och efter. Stenen behandlades sedan med Funcosil SL i syfte att förebygga skador relaterade till stenens benägenhet till mineral- och skiktvittring.

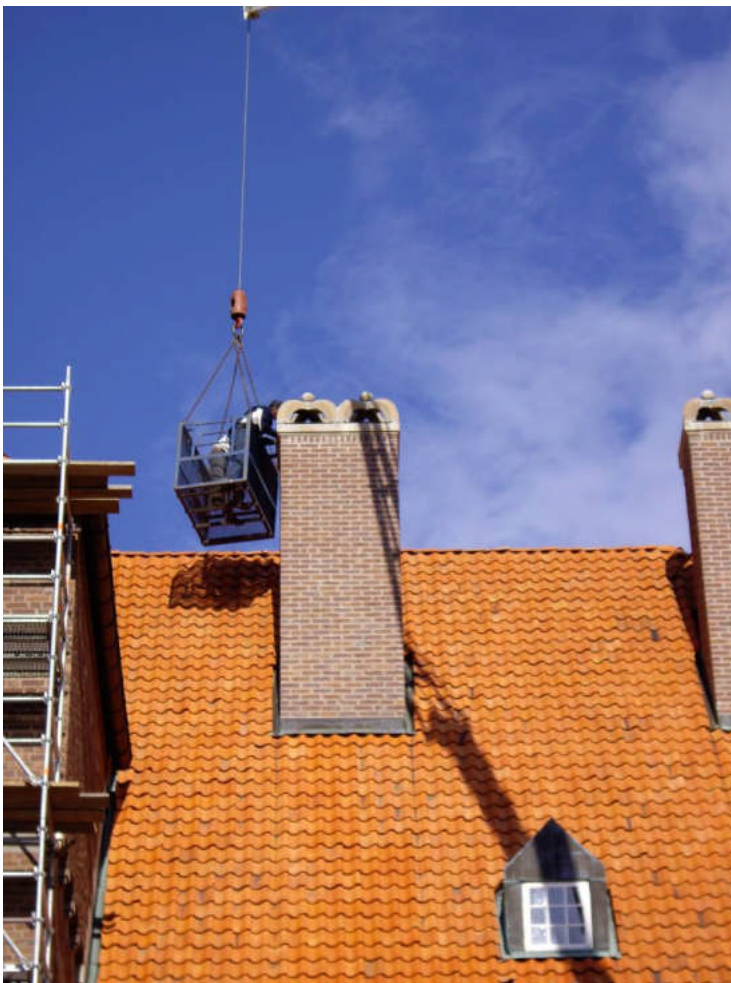
Bild 27. Besiktningen av skorstensbågarna gjordes från skylift av Jarema och Lennart Jonsson 5/7 2007.

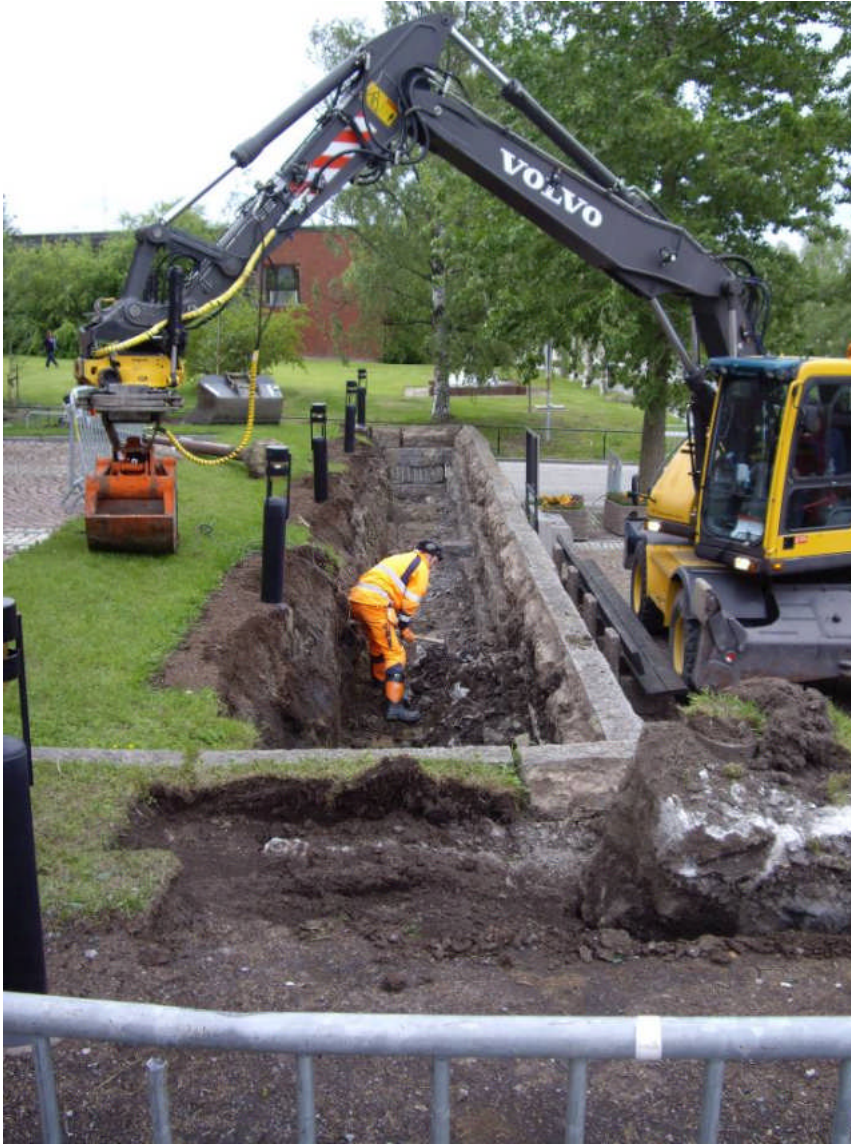
Muren på den västra sidan under restaureringen (foto Östersunds kommun, IMG1947).

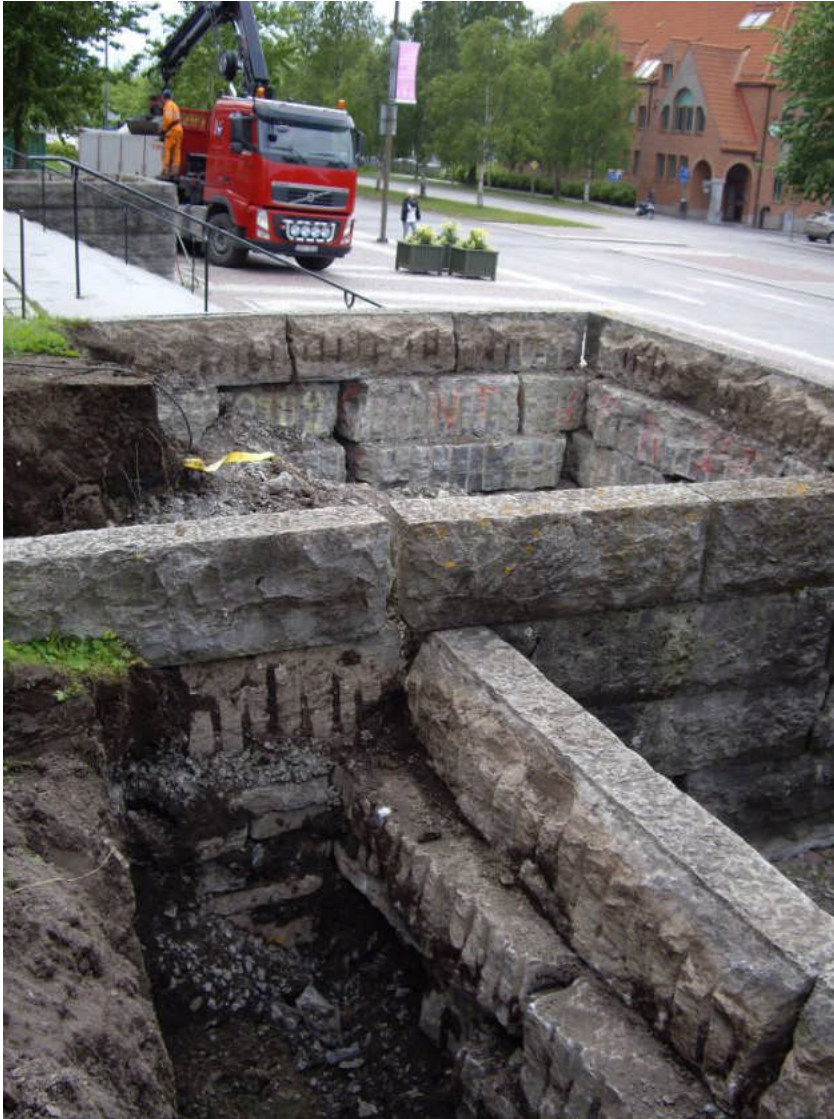
Det ena utskjutande partiet på den västra sidan efter att jorden bakom stenarna har tagits bort (foto Östersunds kommun, IMG1960).

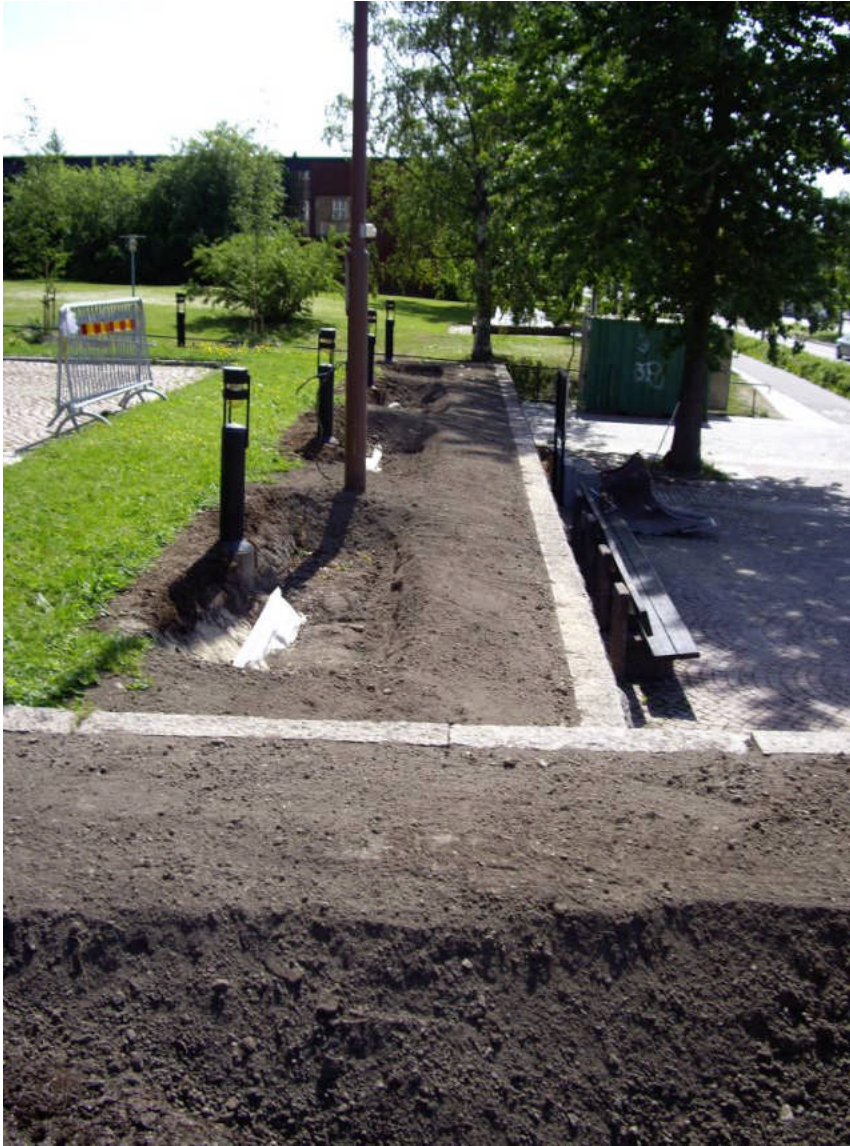
Del av den västra sidan efter att singel och matjord lagts på (foto Östersunds kommun, IMGP1975).

Utrymmet där marken grävts upp fylldes sedan med singel för förbättra dräneringen. Ovanpå denna lades en fiberduk och matjord för att sedan täckas med gräs.

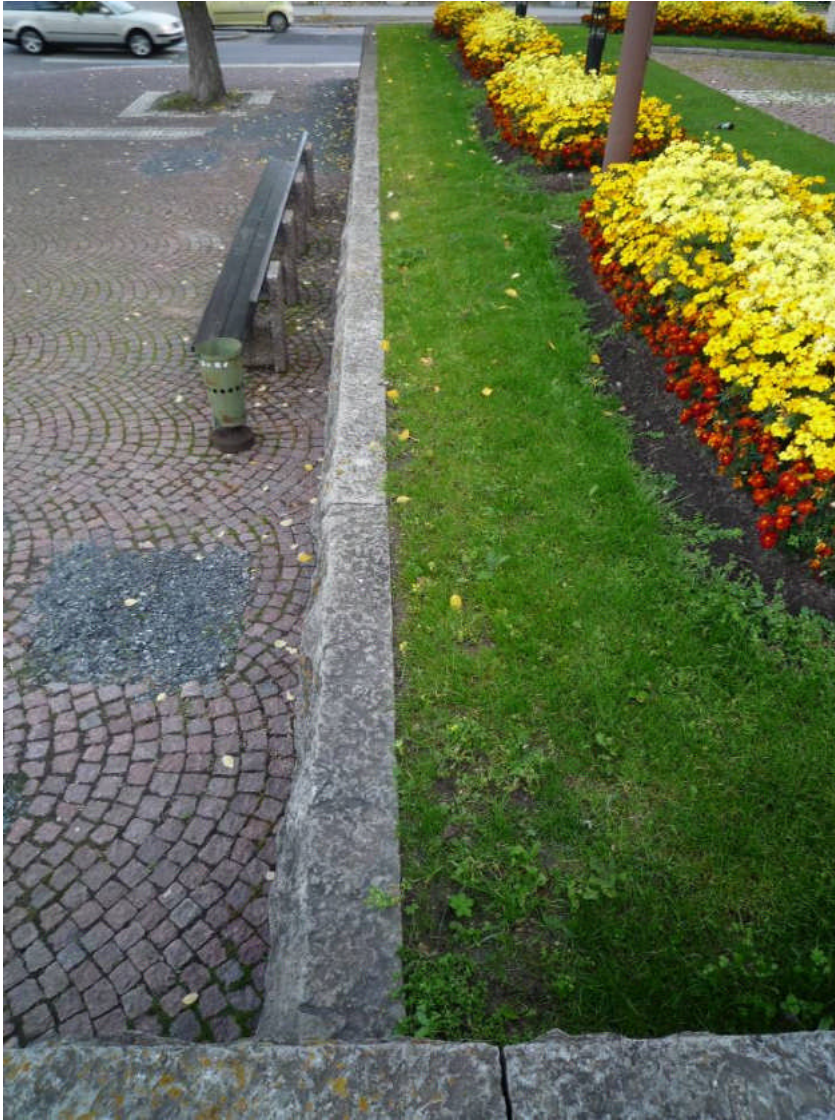
Del av muren på den västra sidan efter åtgärd (digital bild nr P1020472).

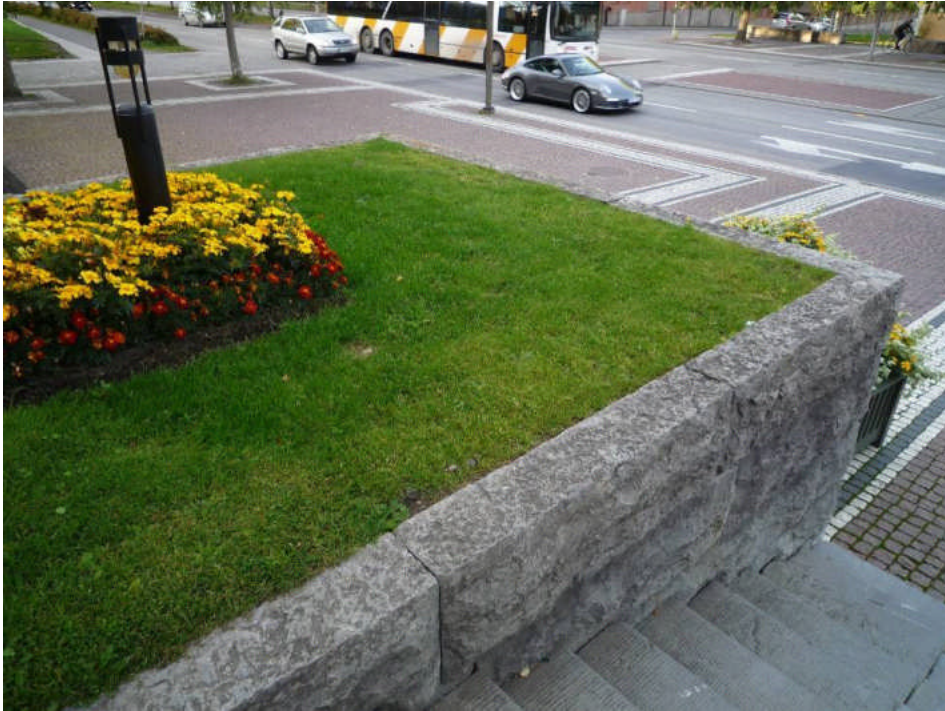
Ett av de utskjutande partierna vid trappan, efter åtgärd (digital bild nr P1020469).

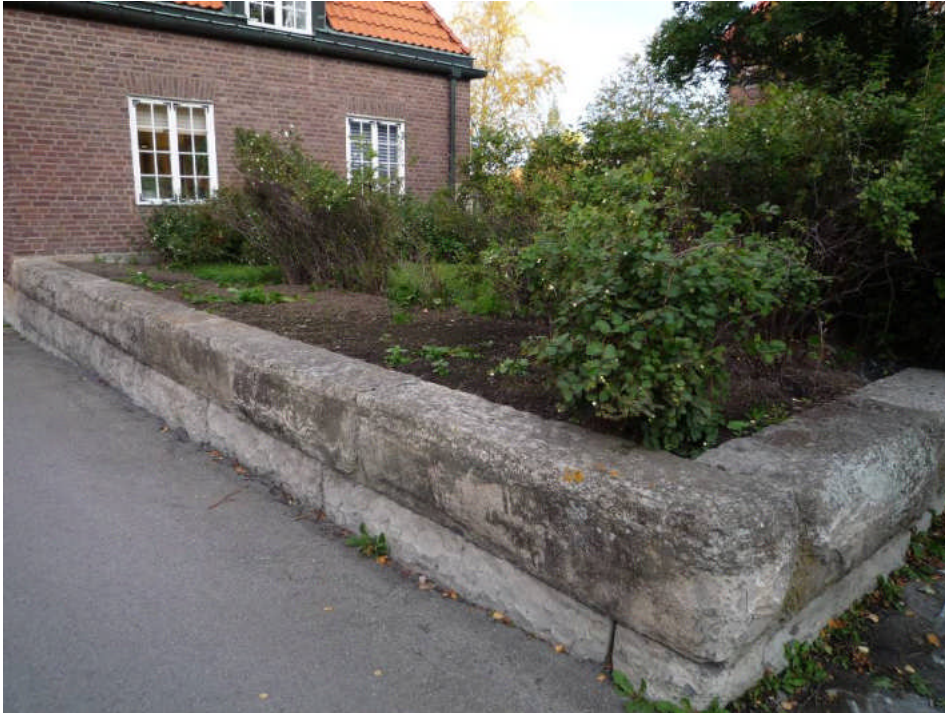
Del av muren på den östra sidan efter åtgärd. Nya buskar skall planteras på platsen (digital bild nr P1020458).

På Rådhusets östra sida vid muren mot Biblioteksgatan har vissa av buskarna tagits bort under restaureringsarbetet. Dessa kommer att återställas.
